ภาคผนวกที่ 2 ภาพแสดงการตรวจสอบการปฏิบัติงานตามเงื่อนไขของมาตรการ
ป้องกันผลกระทบสิ่งแวดล้อม

**ภาคผนวกที่ 3 รายงานผลวิเคราะห์คุณภาพน้ำของโรงแรม
(ตั้งแต่เดือน มกราคม-มิถุนายน 2567)**

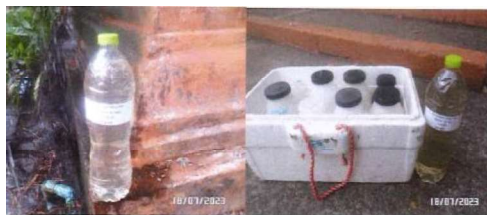
รูปภาพ : จัดให้มีการบำบัดน้ำเสียที่เกิดขึ้นจากโครงการให้ได้มาตรฐานคุณภาพน้ำทิ้ง

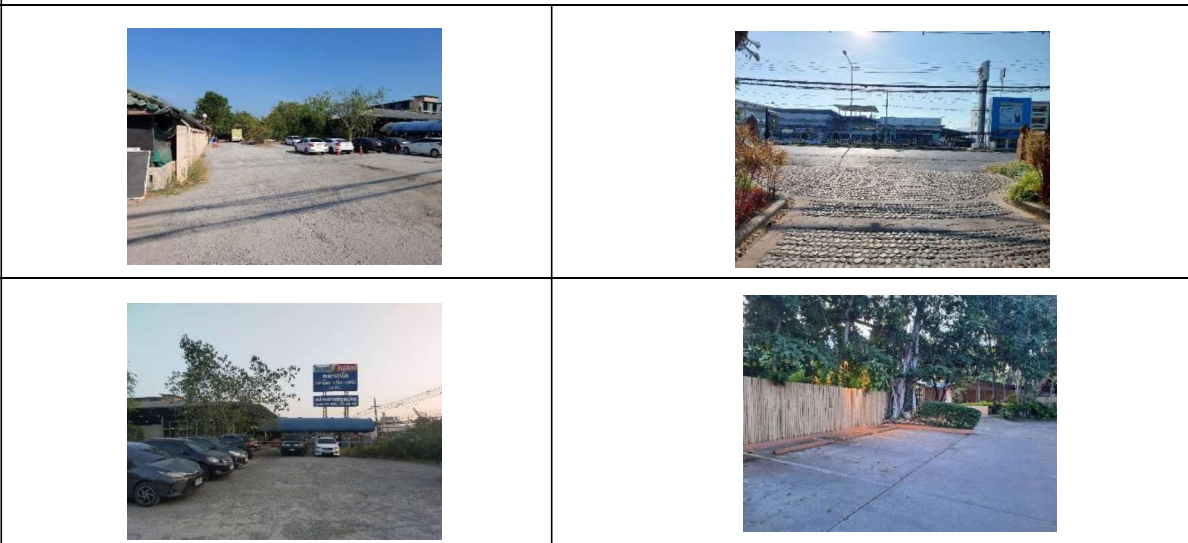
รูปภาพ : จัดระบบการจราจรภายในโครงการให้เหมาะสมกับสภาพจราจรภายในบริเวณโรงแรม

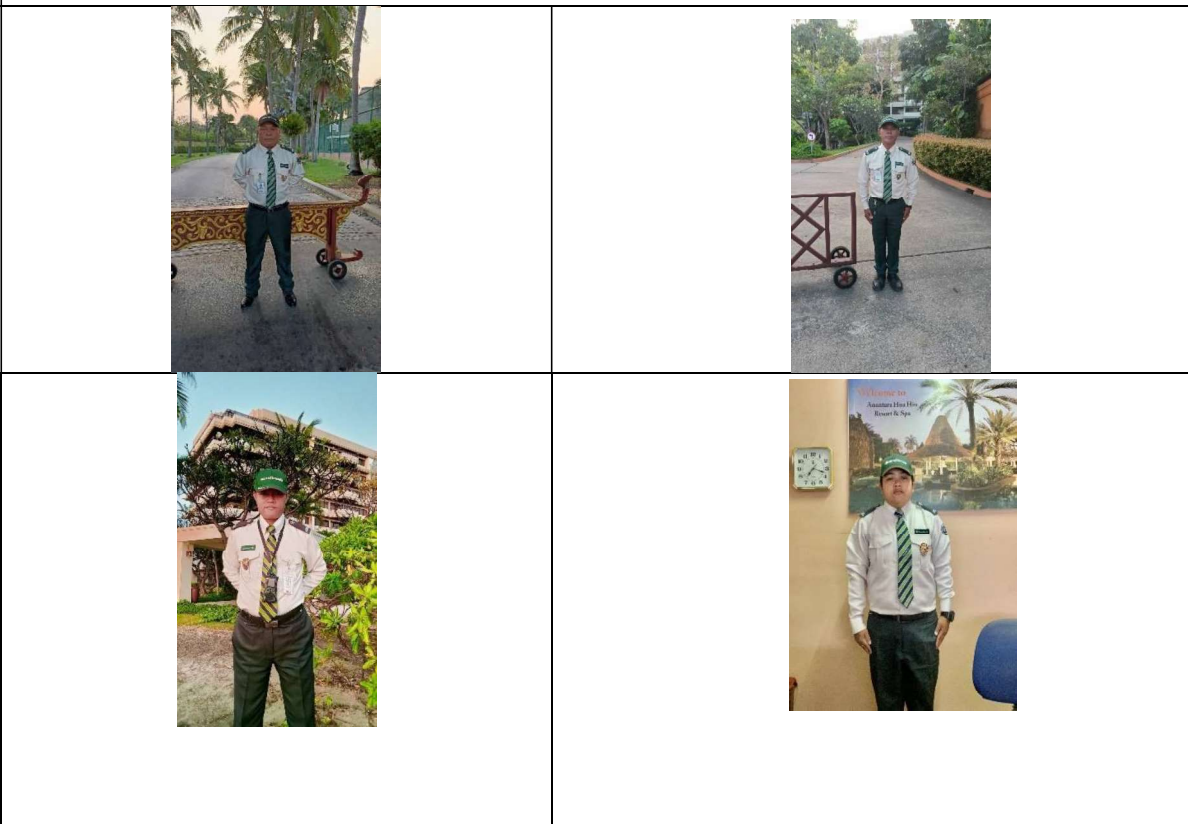
รูปภาพ : จัดให้มีพนักงานรักษาความปลอดภัยทำหน้าที่อำนวยความสะดวกในการเข้า-ออก

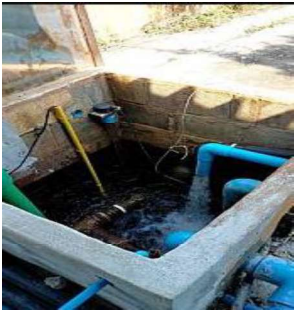
รูปภาพ : ตรวจสอบเครื่องแยกริ้ว ปริมาณการตกตะกอนภายในถังเก็บน้ำใต้ดินโครงการ

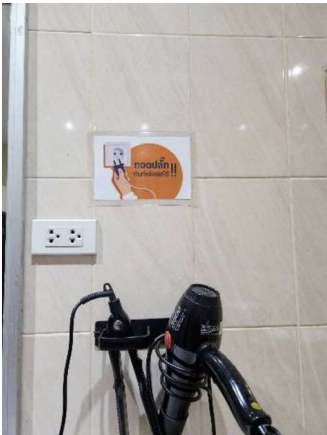
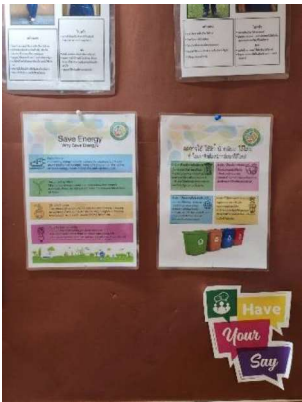
รูปภาพ : รณรงค์สร้างจิตสำนึกในการประหยัดพลังงานไฟฟ้า แสงสว่างอย่างจริงจังและต่อเนื่อง
