ภาคผนวก ก

ภาพถ่ายผลการปฏิบัติตามมาตรการ

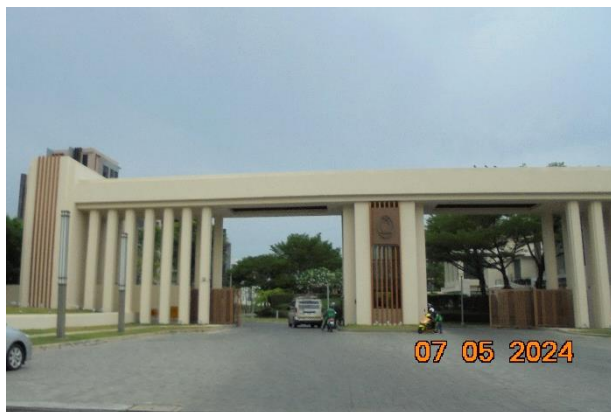
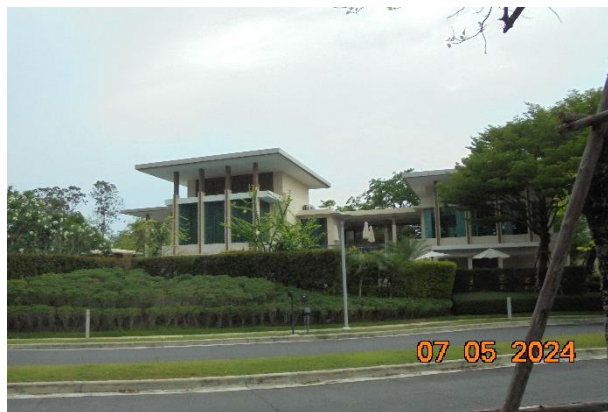
รูปที่ ก-1 โครงการก่อสร้างตามแบบ และจัดภูมิทัศน์เหมาะสม

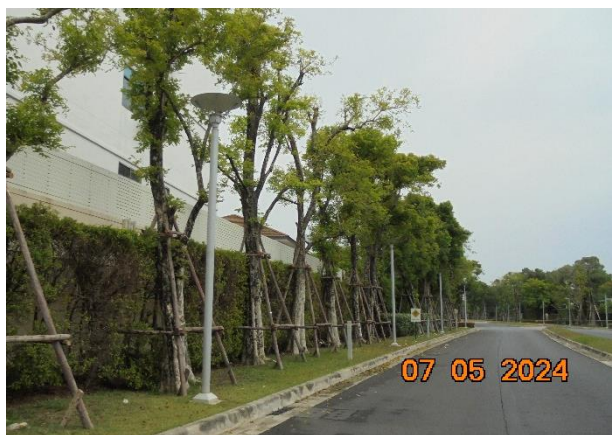
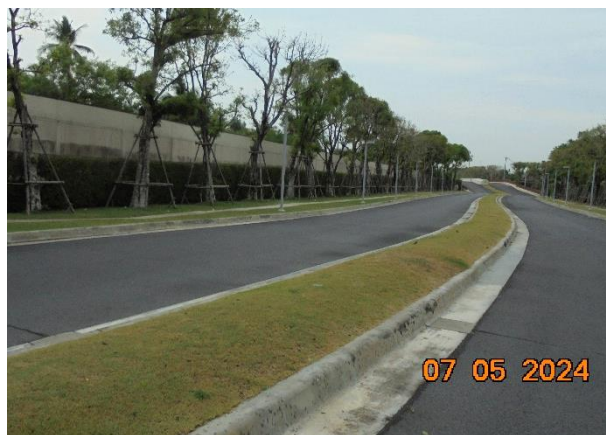
รูปที่ ก-4 แนวรั้วโดยรอบพื้นที่โครงการ

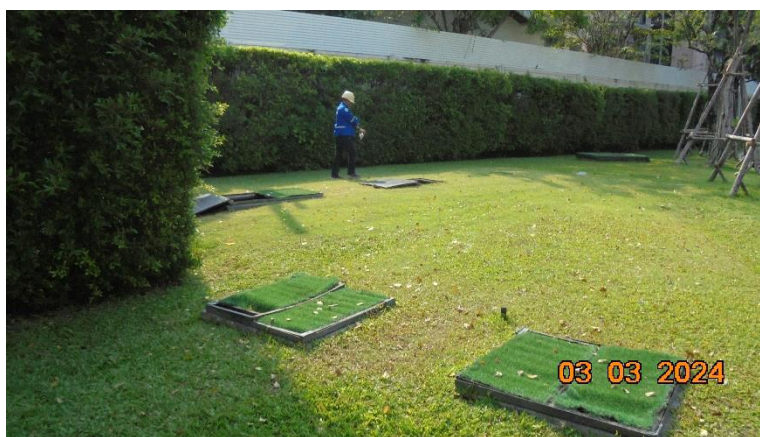
ระบบบำบัดน้ำเสียขั้นต้นประจำบ้าน

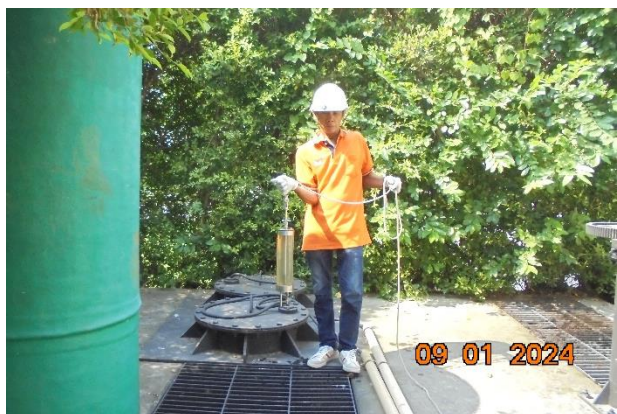
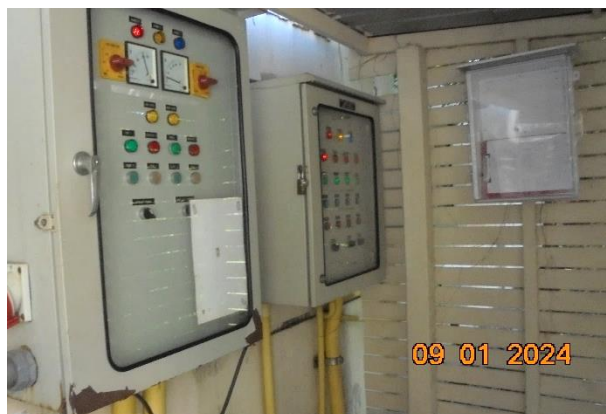
ระบบบำบัดน้ำเสียรวม 1

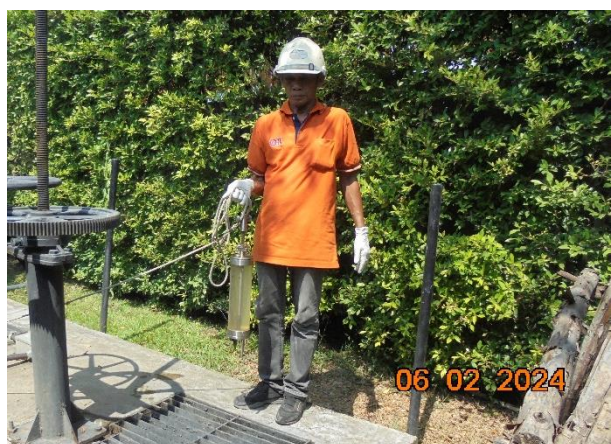
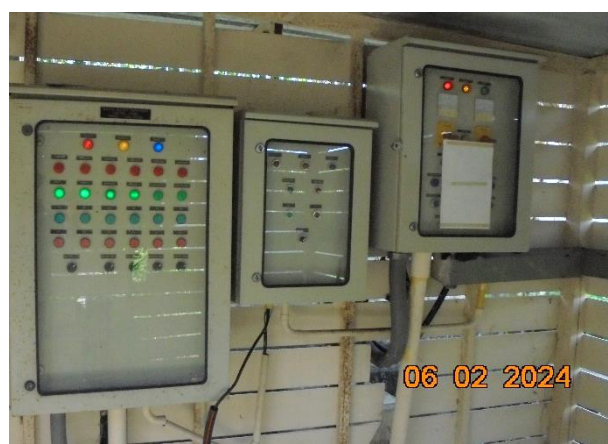
ระบบบำบัดน้ำเสียรวม 2

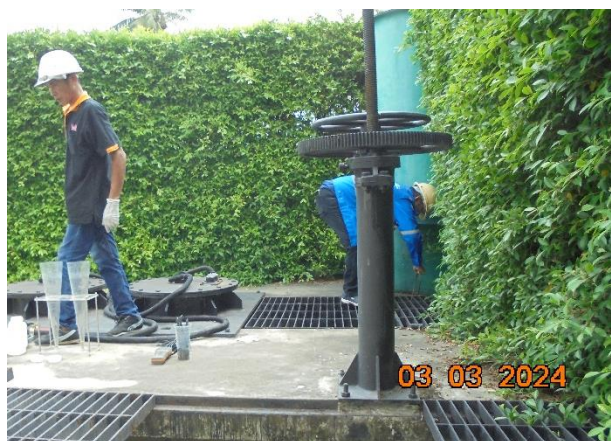
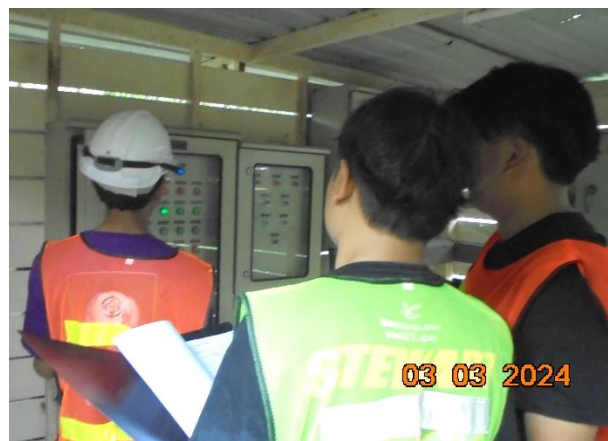
ระบบบำบัดน้ำเสียรวม 3

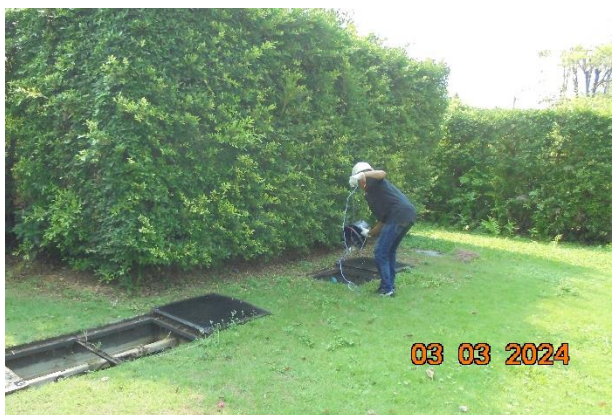
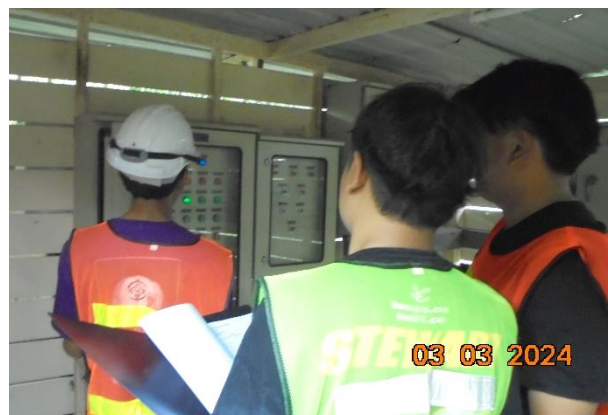
ระบบไฟฟ้าและคู่มือการเดินระบบบำบัดน้ำเสีย

รูปที่ ก-5 ระบบบำบัดน้ำเสียขั้นต้นและระบบบำบัดน้ำเสียรวมภายในโครงการ และระบบไฟฟ้า

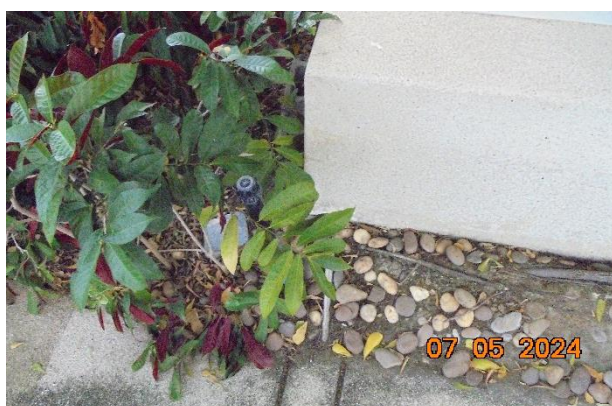
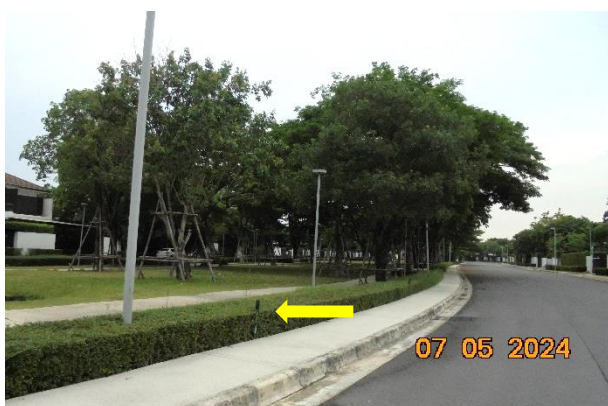
รูปที่ ก-6 น้ำที่ผ่านการบำบัดนำมาใช้รดน้ำต้นไม้บนพื้นที่สีเขียวโดยใช้ระบบสปริงเกอร์

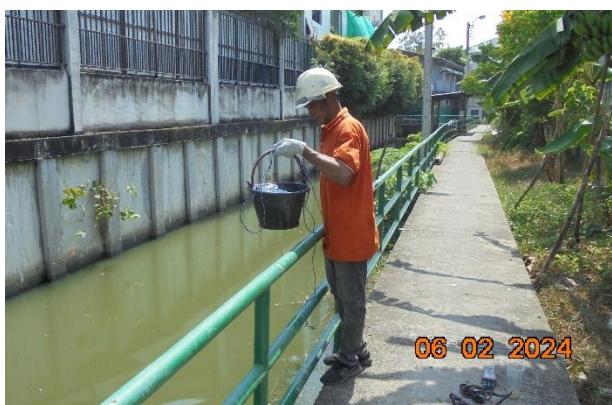
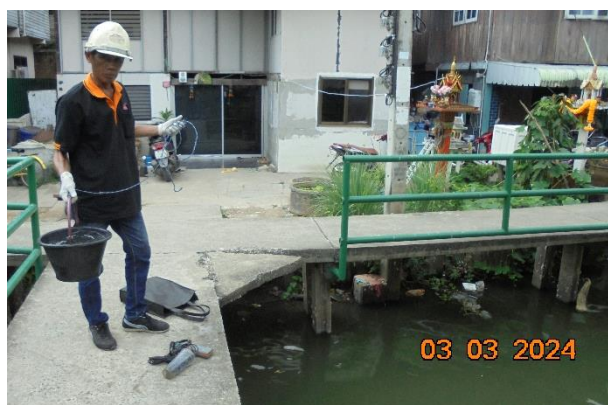
รูปที่ ก-7 ระยะเวลาขุดรื้อจากแนวเขตที่ดินที่ติดคลองเพื่อปลูกต้นไม้ตามแนวนานกับแหล่งน้ำสาธารณะ

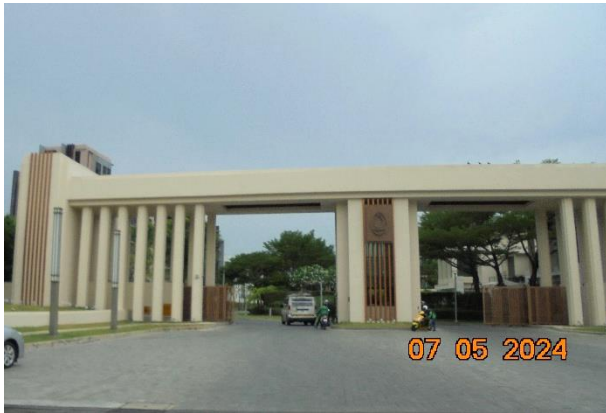
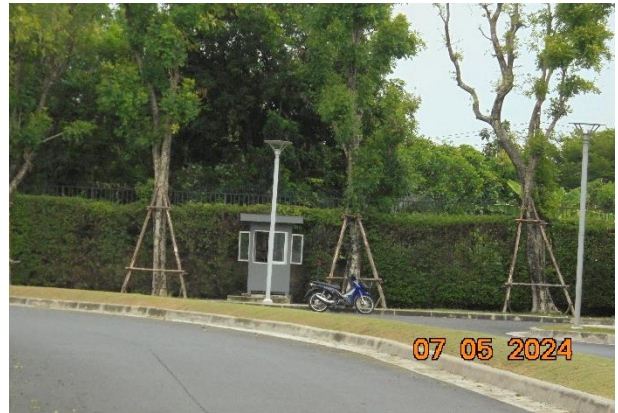
รูปที่ ก-8 การรักษาความปลอดภัยในพื้นที่โครงการตลอด 24 ชั่วโมง

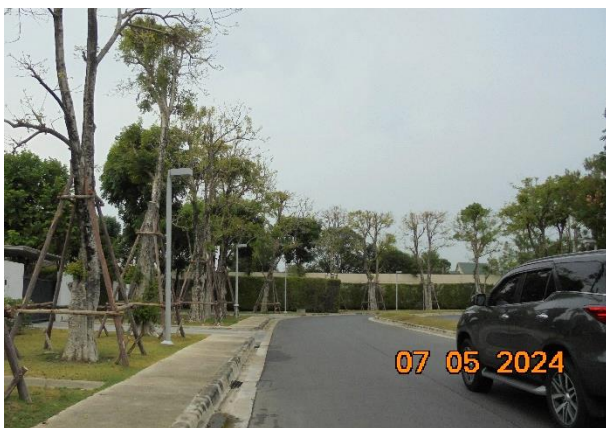
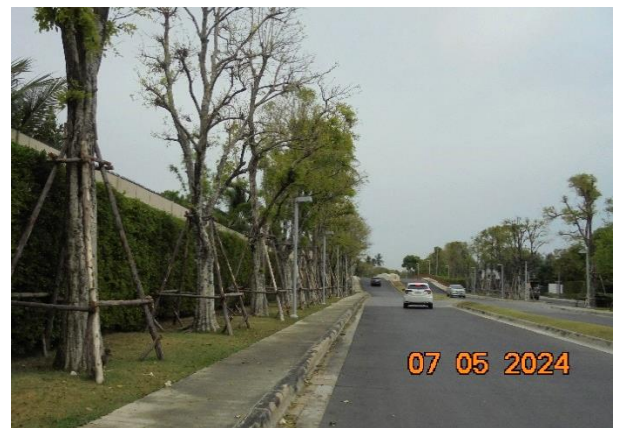
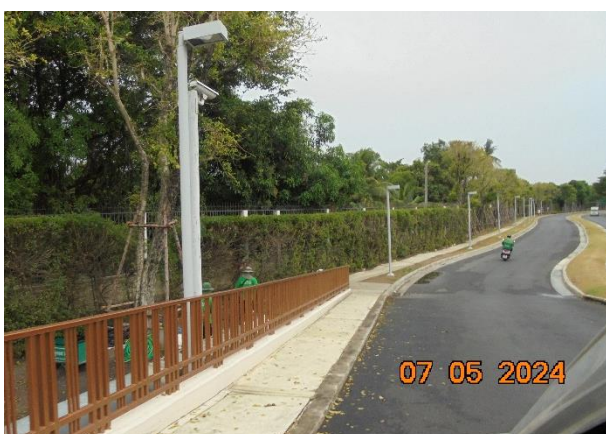
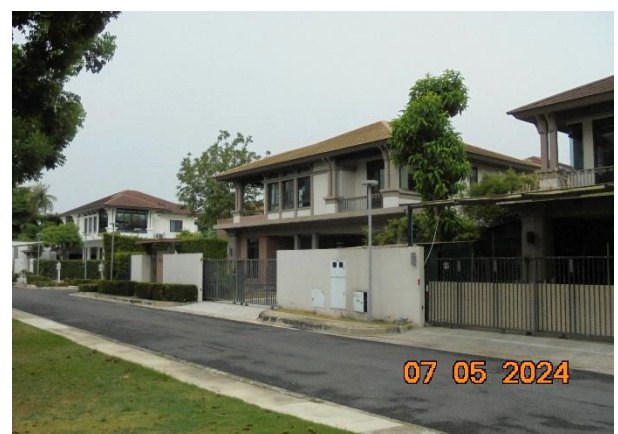
รูปที่ ก-9 ไฟส่องสว่างตามแนวถนนและพื้นที่ส่วนกลาง

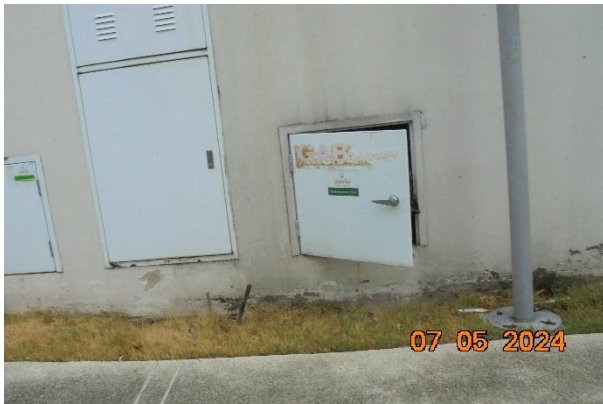
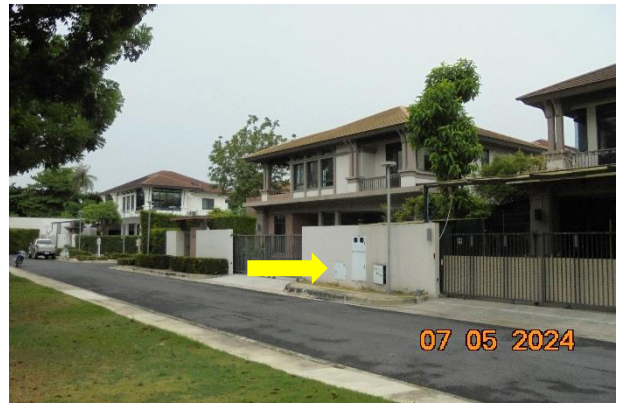
ถังขยะบ้านพักอาศัย

รูปที่ ก-10 การจัดการขยะมูลฝอยภายใน โครงการ

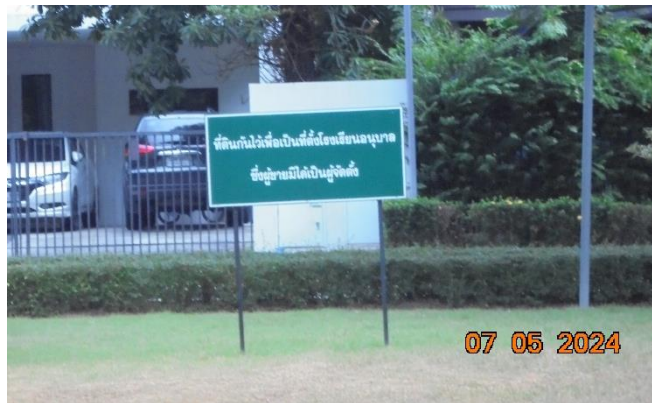
รูปที่ ก-11 แปลงที่ดินโรงเรียนอนุบาล (ปัจจุบันยังไม่ก่อสร้าง)

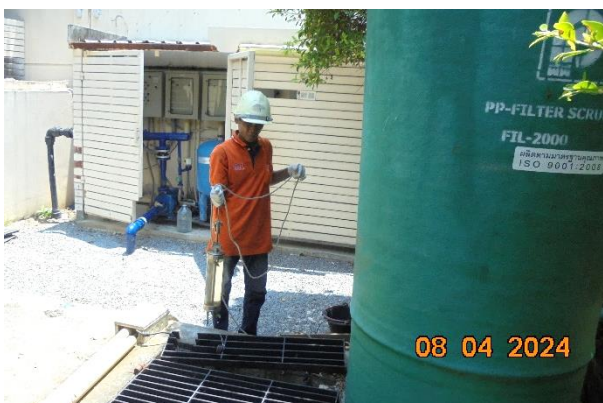
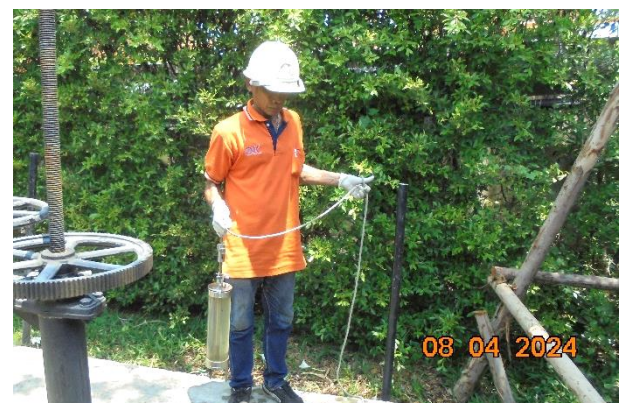
รูปที่ ก-12 การเก็บตัวอย่างน้ำก่อนและหลังการบำบัดไปทำการตรวจวิเคราะห์ในห้องปฏิบัติการ

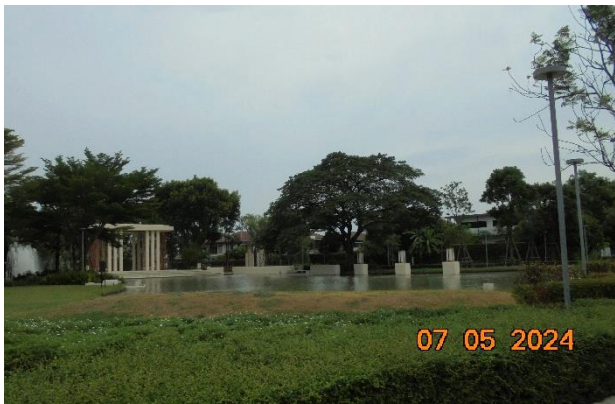
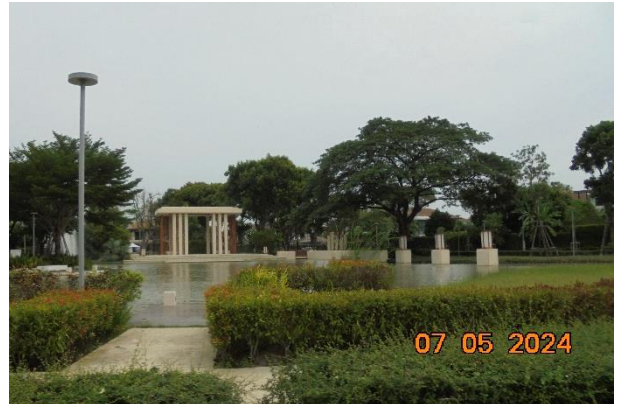
รูปที่ ก-13 ป่อหนองน้ำในโครงการ

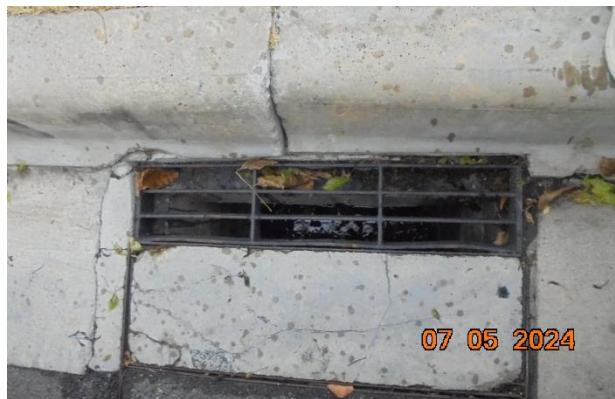
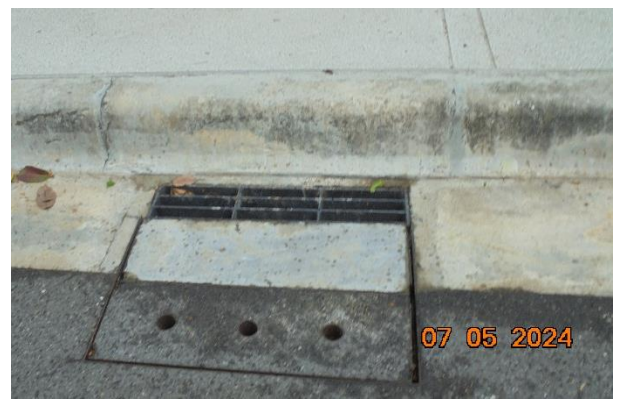
รูปที่ ก-14 ตะแกรงดักเศษขยะ

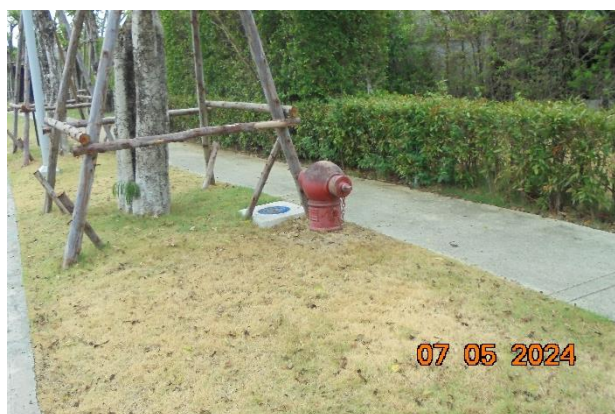
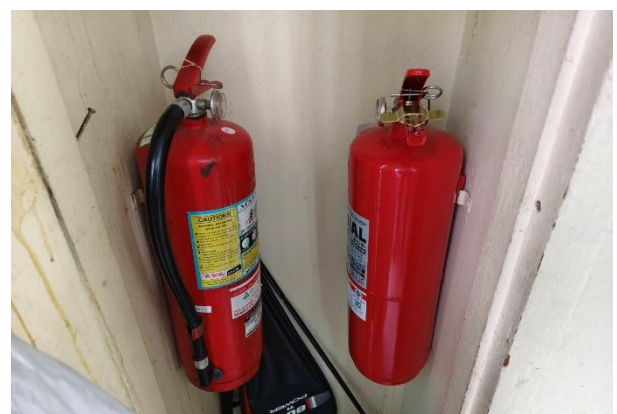
รูปที่ ก-15 หัวจ่ายน้ำดับเพลิงและอุปกรณ์ป้องกันอัคคีภัยเบื้องต้น

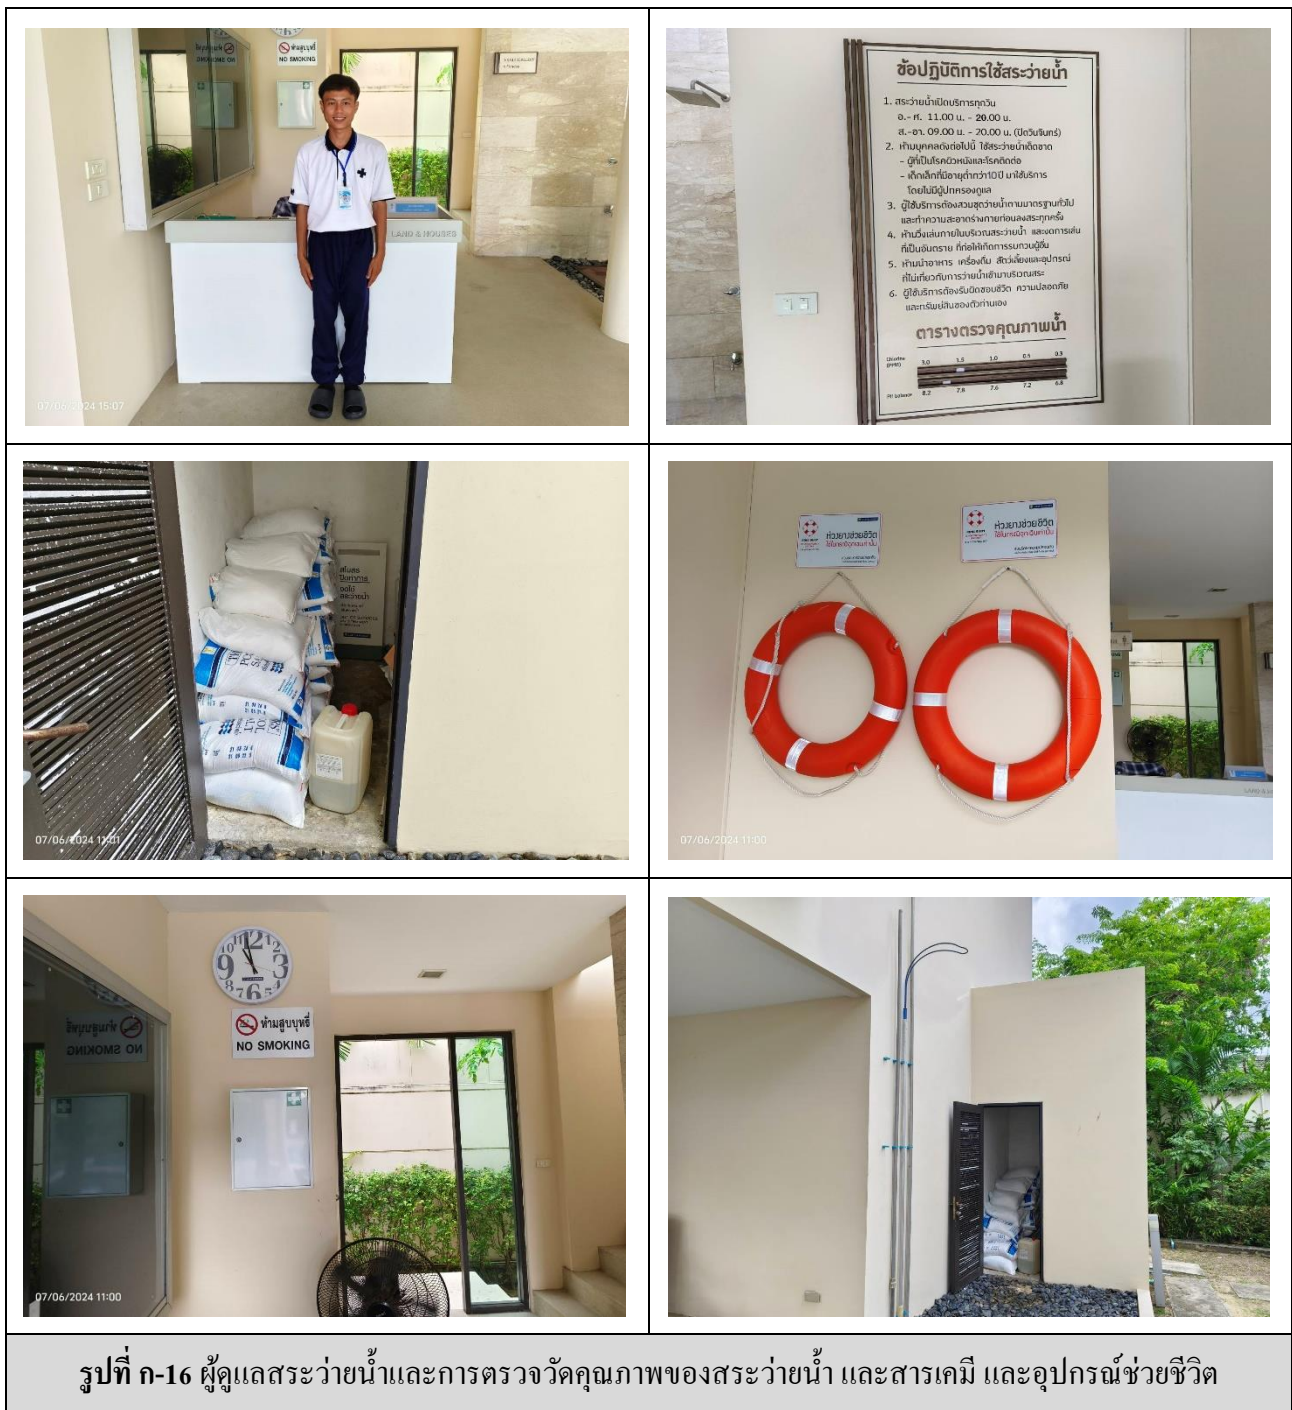
รูปที่ ก-16 ผู้ดูแลสระว่ายน้ำและการตรวจวัดคุณภาพของสระว่ายน้ำ และสารเคมี และอุปกรณ์ช่วยชีวิต
