ภาคผนวก ก

ภาพถ่ายผลการปฏิบัติตามมาตรการ

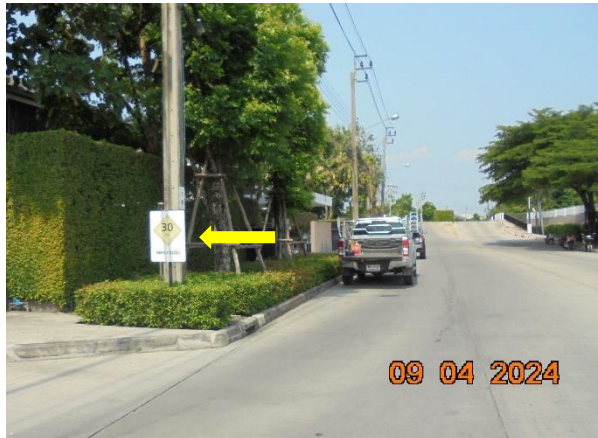
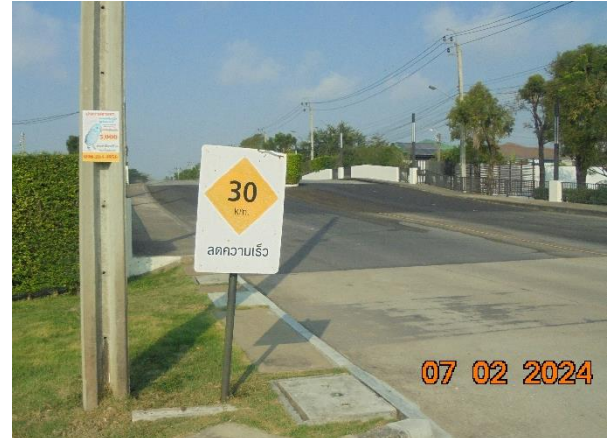
รูปที่ ก-1 ป้ายชะลอความเร็ว ไว้ที่ ไม่เกิน 30 กม./ชม.

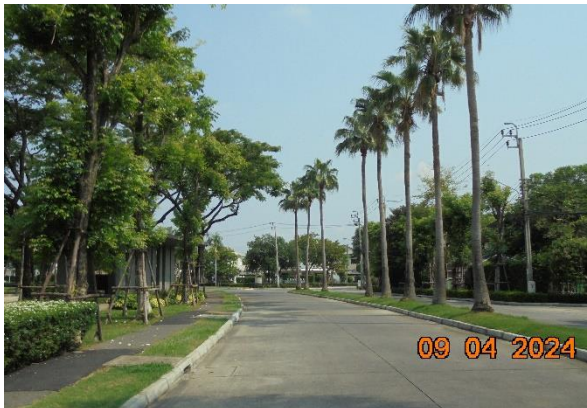
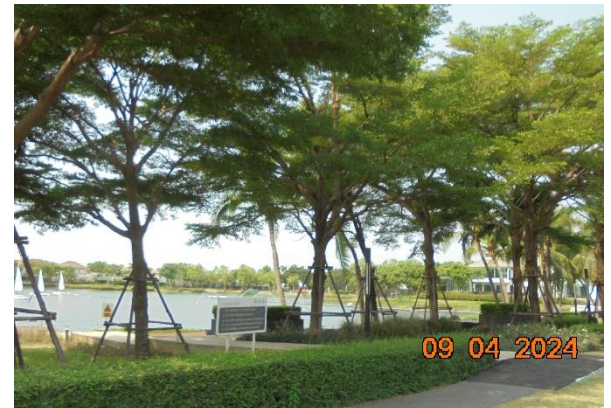
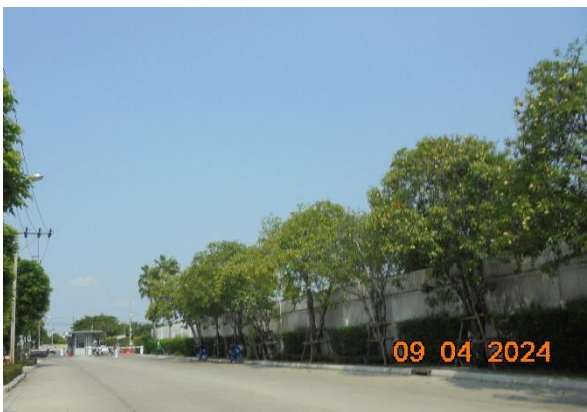
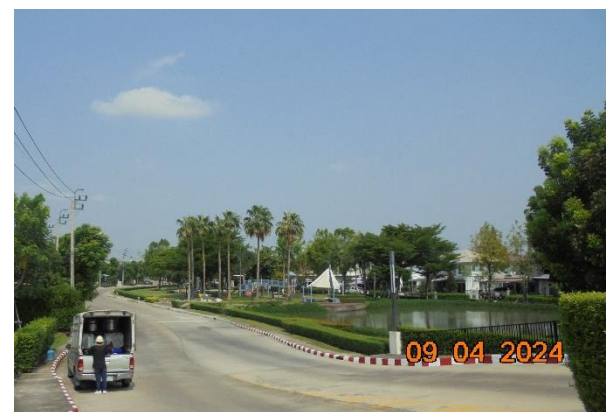
รูปที่ ก-2 ต้นไม้ยืนต้นภายในโครงการและพื้นที่สีเขียวในโครงการ

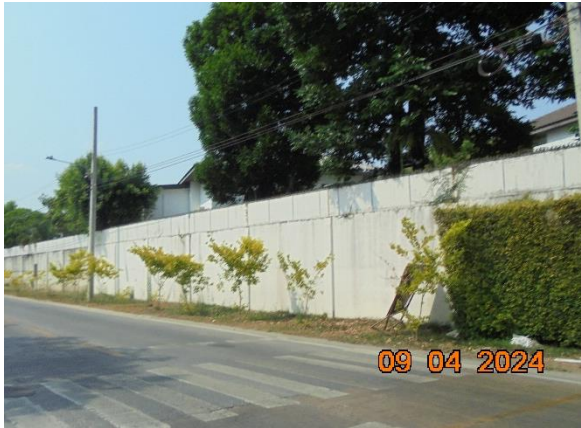
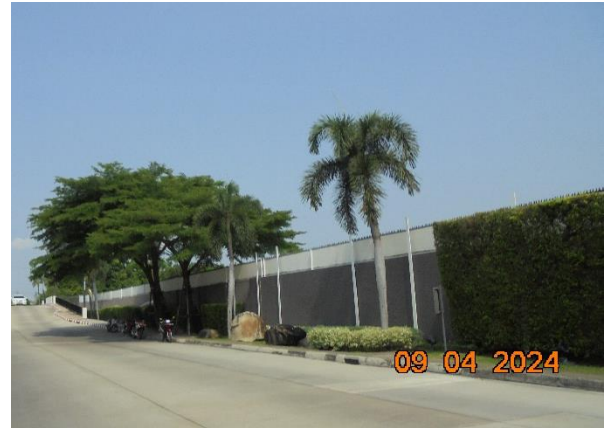
รูปที่ ก-3 รั้วโครงการความสูงประมาณ 2.8 เมตร

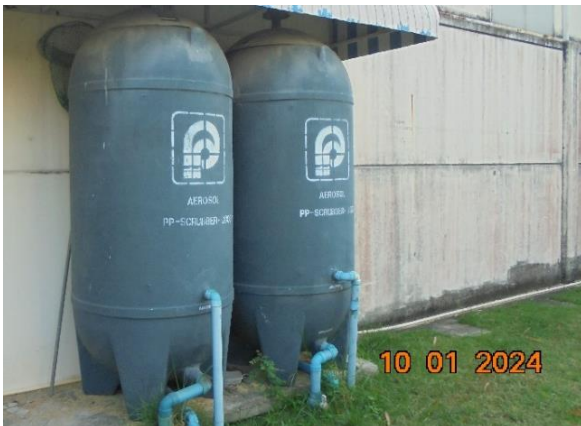
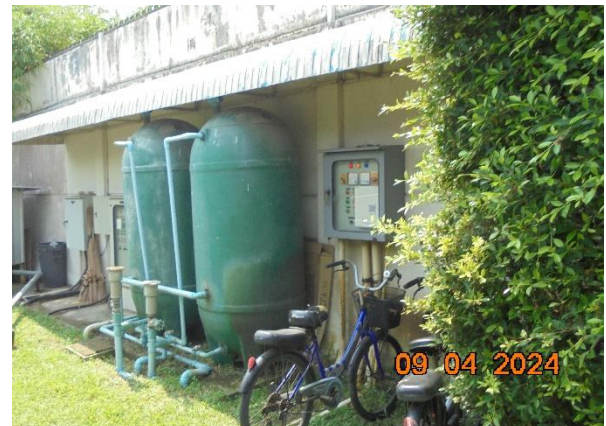
รูปที่ ก-4 ระบบดักละอองฝอย (Aerosol)

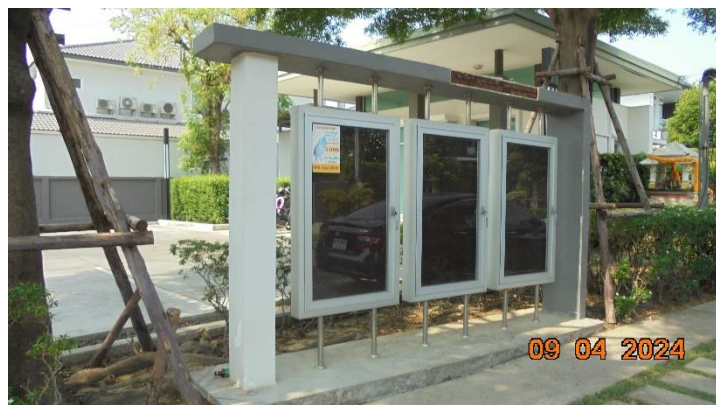
รูปที่ ก-5 ในช่วงที่ดำเนินการตรวจติดตาม พบว่ายังไม่มีประชาชนสัมพันธ์รณรงค์  
ให้ผู้พักอาศัยล้างแอร์เป็นประจำ

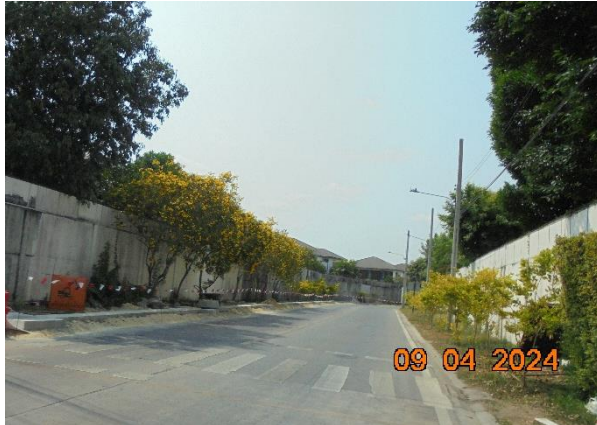
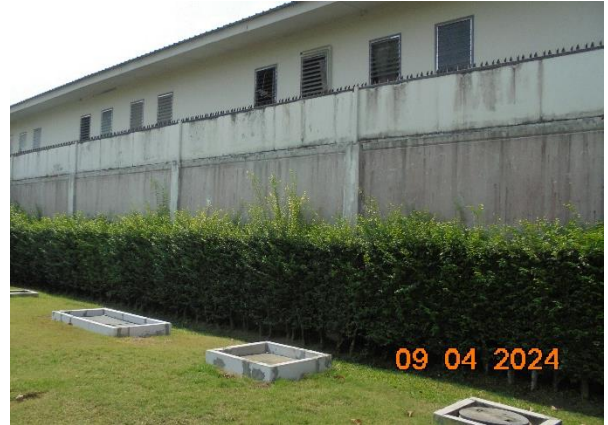
รูปที่ ก-7 ร้วล้อมรอบพื้นที่โดยรอบโครงการ

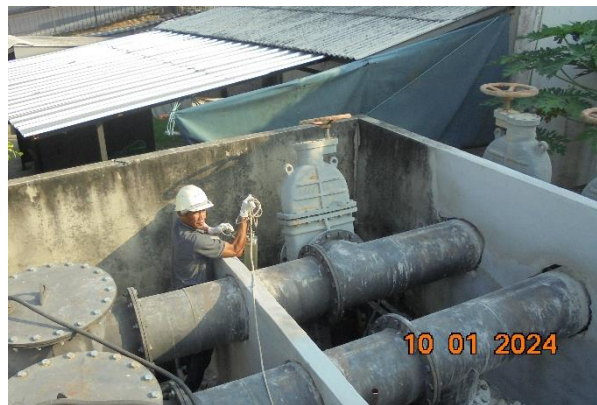
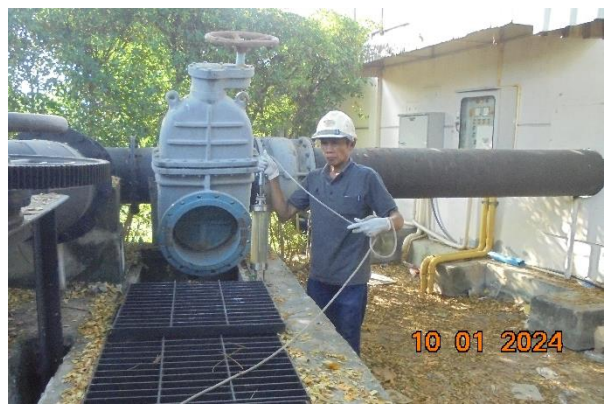
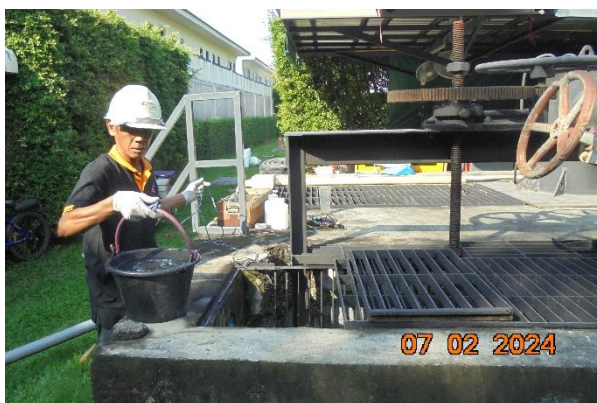
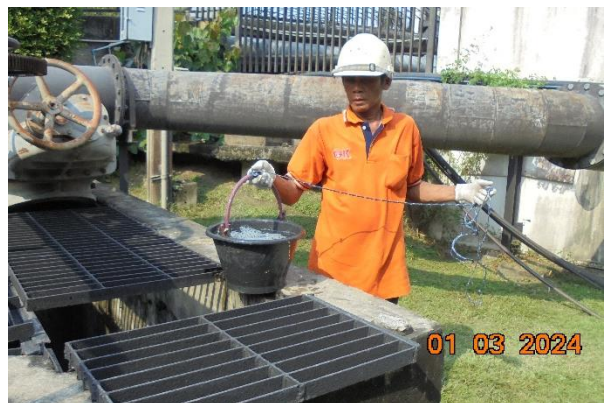
รูปที่ ก-8 ระบบบำบัดน้ำเสียรวมประจำแต่ละพื้นที่

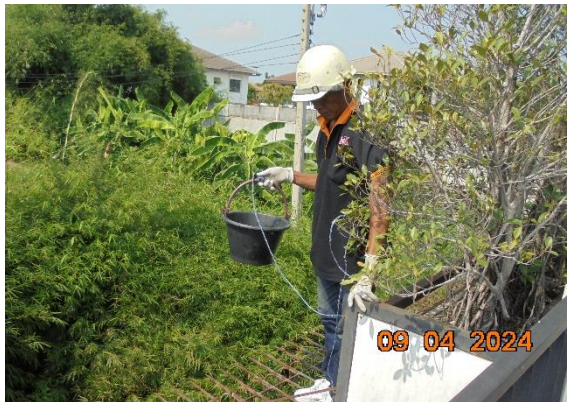
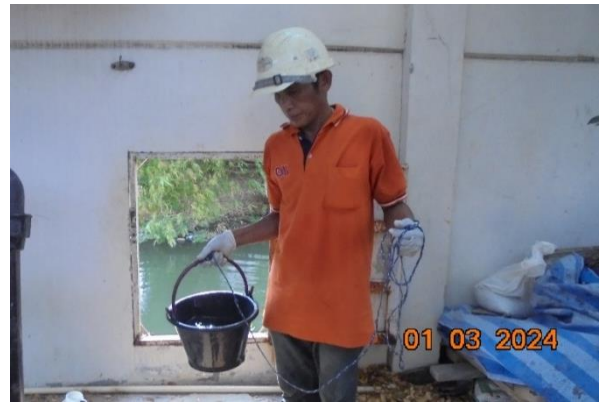
รูปที่ ก-9 ลักษณะลำคลองที่ไม่พบผักตบชวา

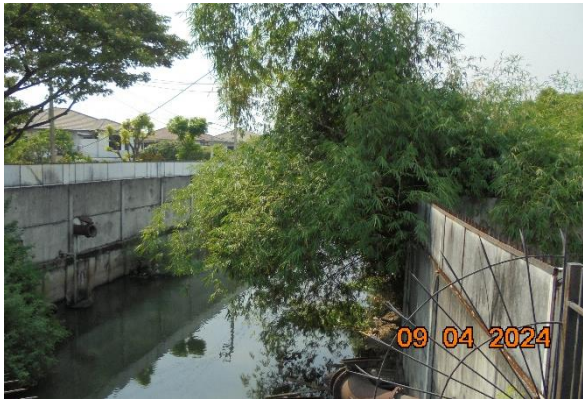
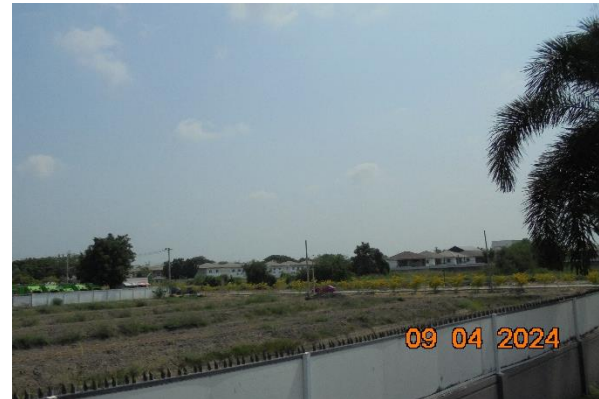
รูปที่ ก-10 ระยะถอยร่นริมคลองเพื่อปลูกต้นไม้ตามแนวนานคลอง

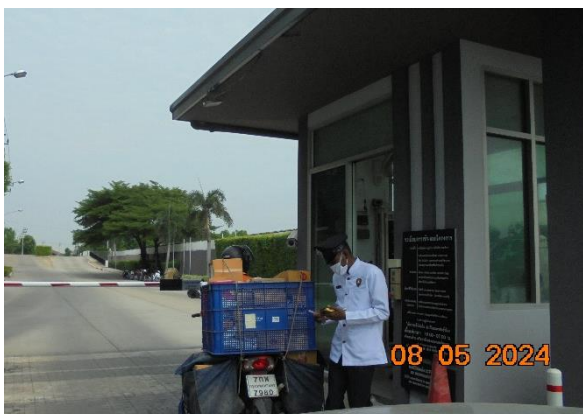
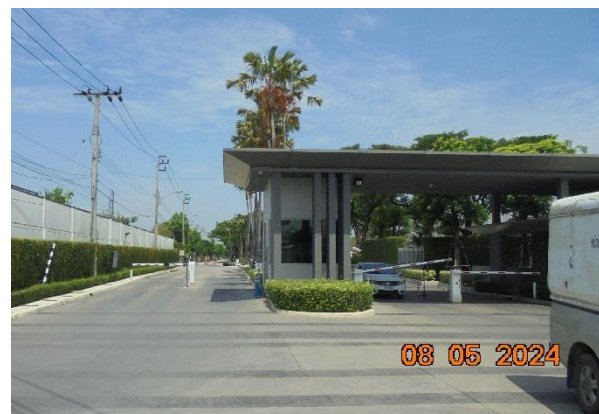
รูปที่ ก-11 พนักงานรักษาความปลอดภัยควบคุมการผ่านเข้า-ออก

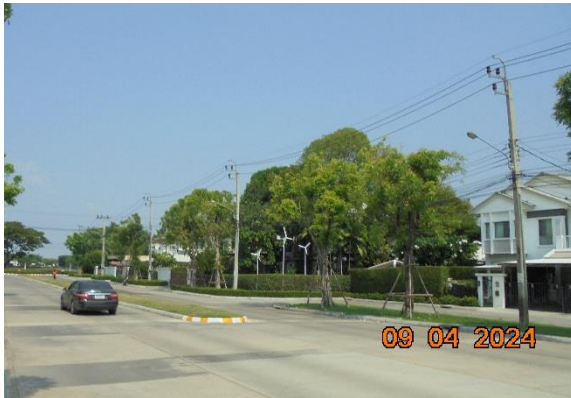
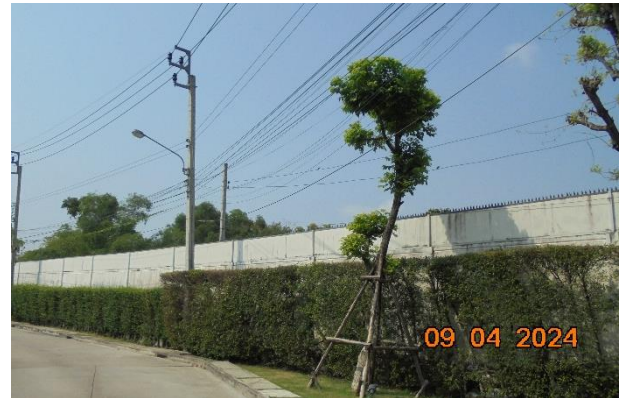
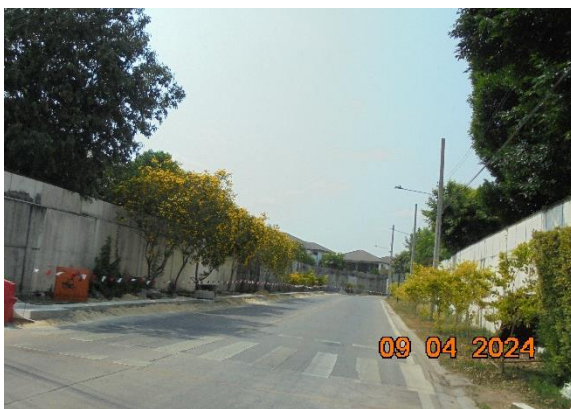
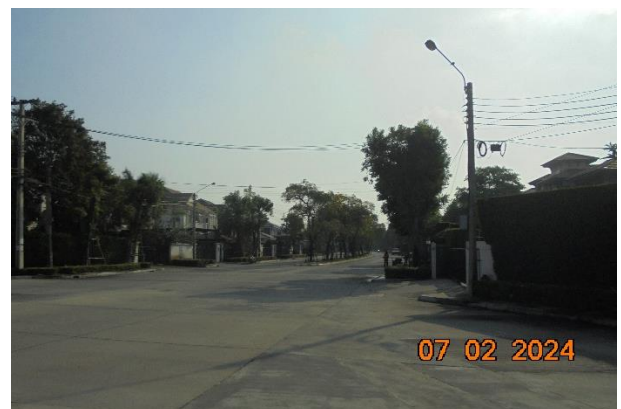
รูปที่ ก-12 ระบบไฟฟ้าส่องสว่างในโครงการ

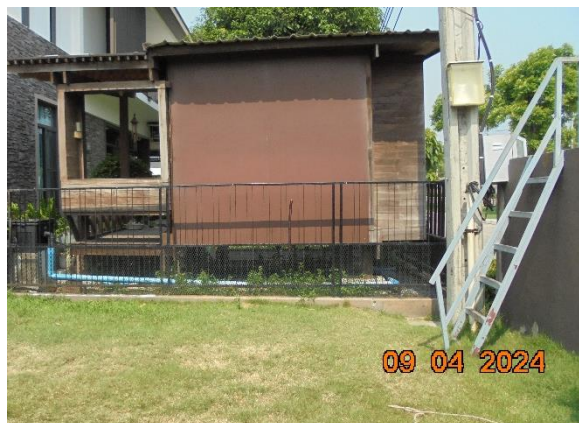
รูปที่ ก-13 รั้วบ้านที่ตั้งริมน้ำแบบโปร่งถ่ายเทอากาศ

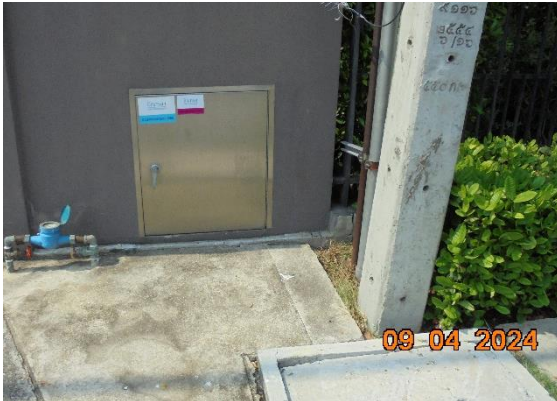
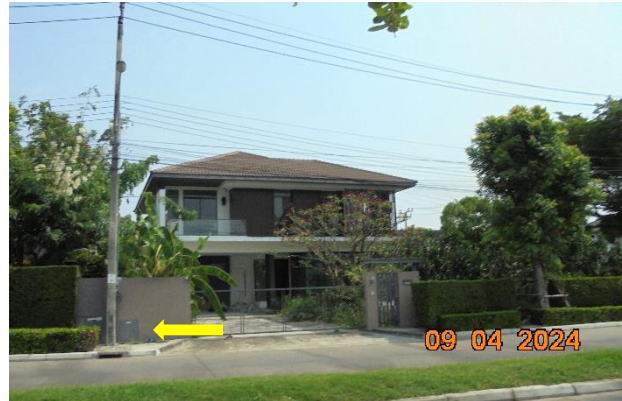
รูปที่ ก-14 ที่พักขยะหน้าบ้านแต่ละหลัง

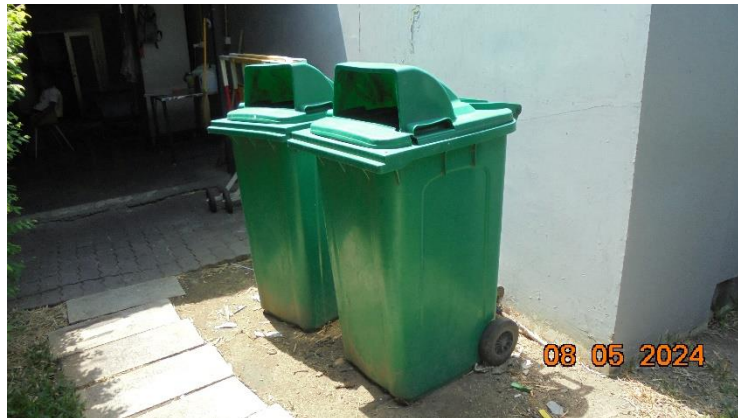
รูปที่ ก-15 ถังรองรับขยะ 240 ลิตร

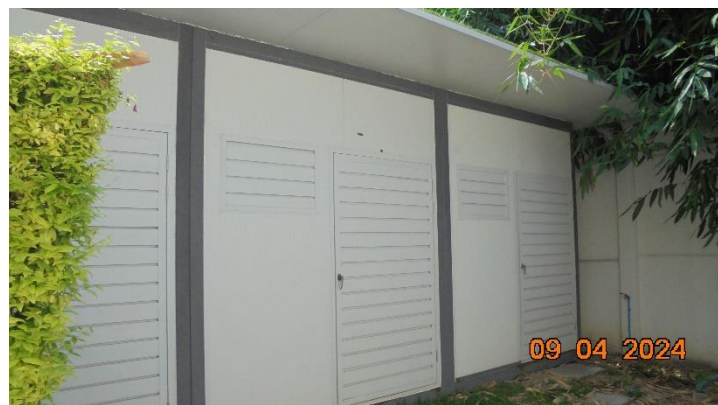
รูปที่ ก-16 ที่พักขยะรวม

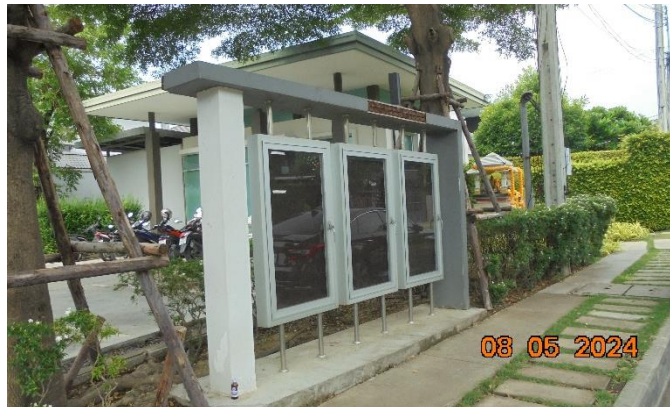
รูปที่ ก-17 ในช่วงที่ดำเนินการตรวจติดตาม พบว่ายังไม่มีการประกาศประชาสัมพันธ์

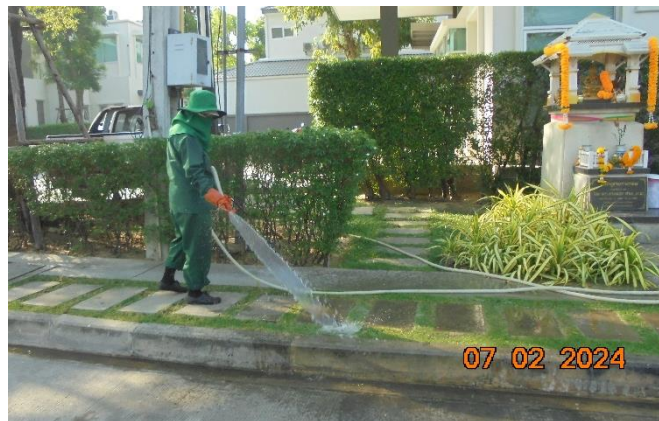
รูปที่ ก-18 การใช้น้ำในสระน้ำและน้ำประปาดน้ำต้นไม้

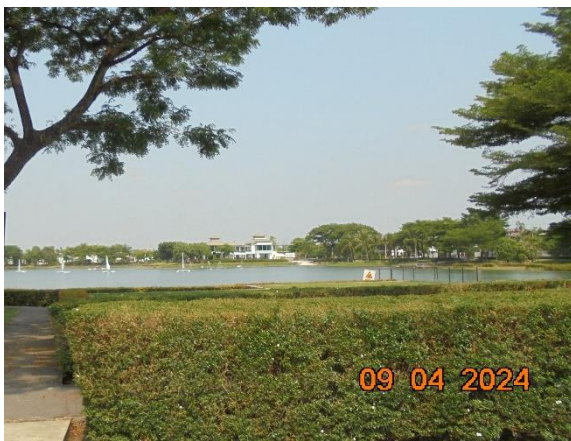
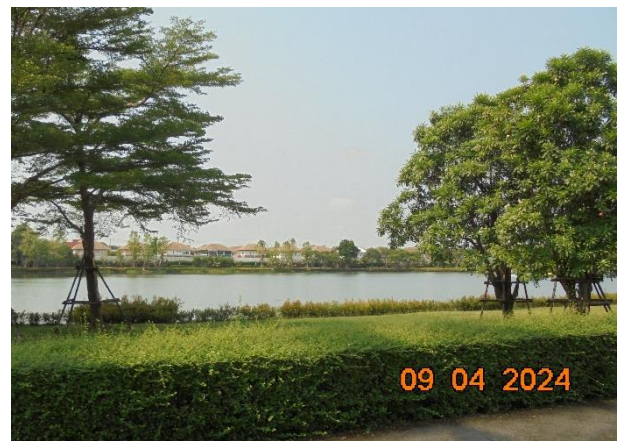
รูปที่ ก-19 บ่อหนองน้ำ

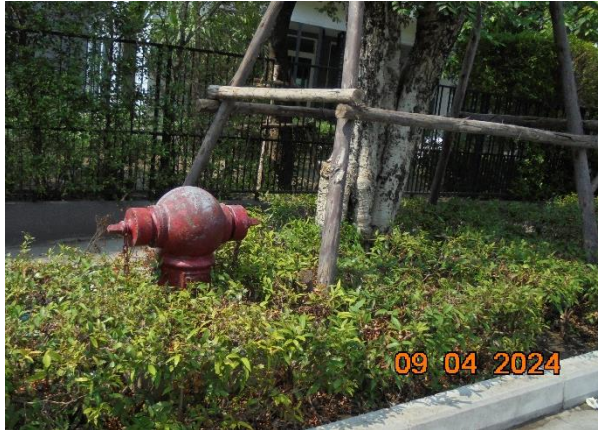
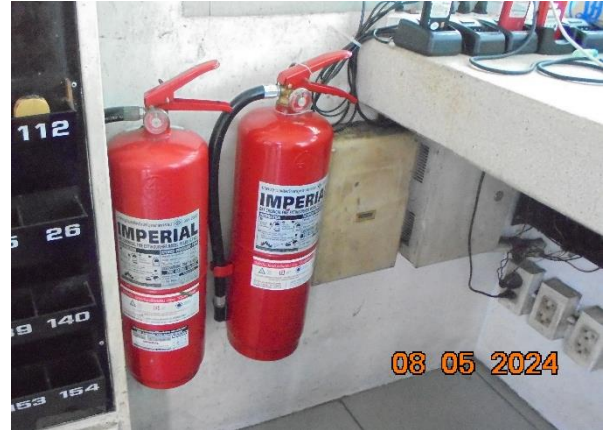
รูปที่ ก-20 ระบบน้ำดับเพลิงและระบบถังดับเพลิง
