ภาคผนวก ก

ภาพถ่ายผลการปฏิบัติตามมาตรการ

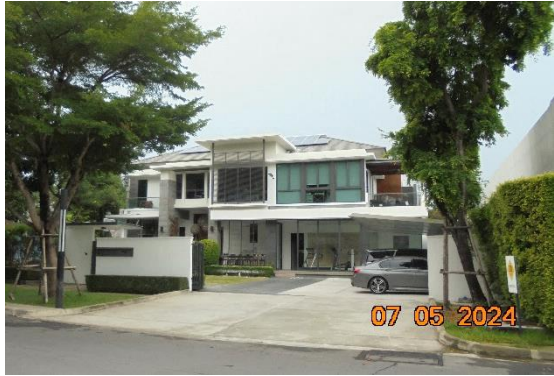
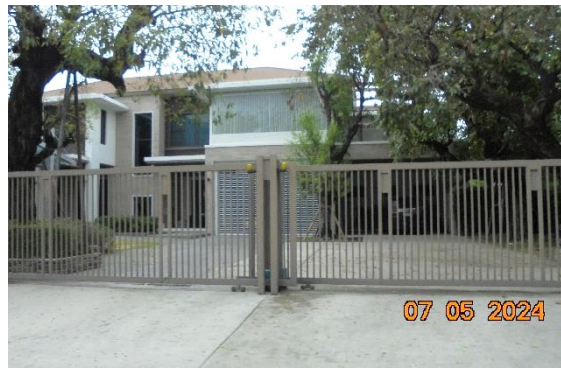
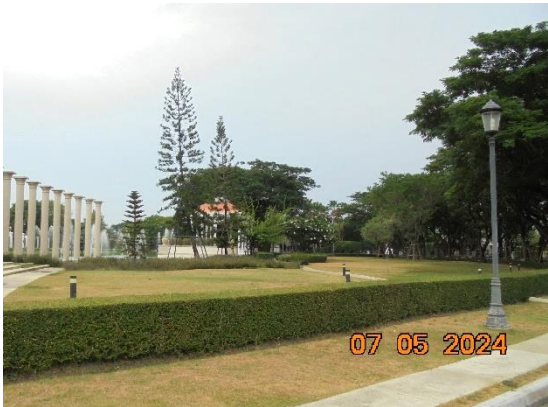
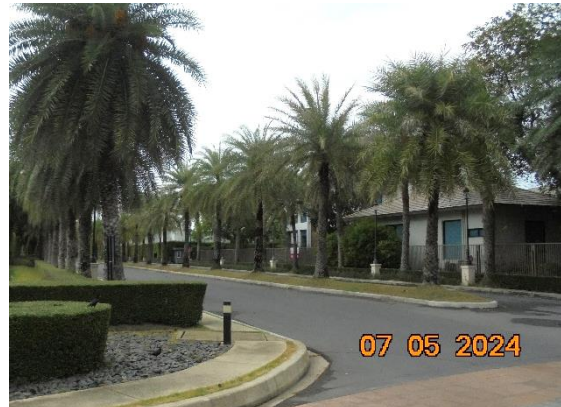
ออกแบบก่อสร้างอาคารให้เป็นไปตามแบบที่ได้รับอนุญาตเป็นไปตามกฎหมาย

ปรับปรุงทัศนโครงการให้เหมาะสม

รูปที่ ก-1 การออกแบบก่อสร้างอาคารให้เป็นไปตามแบบที่ได้รับอนุญาต  
เป็นไปตามกฎหมายและมีการปรับปรุงทัศนให้เหมาะสม

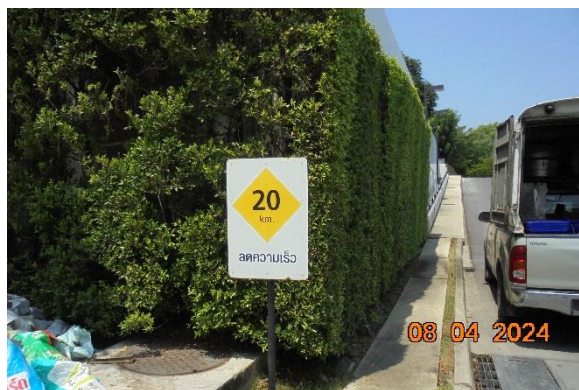
รูปที่ ก-2 ป้ายเตือนจำกัดความเร็วรถ

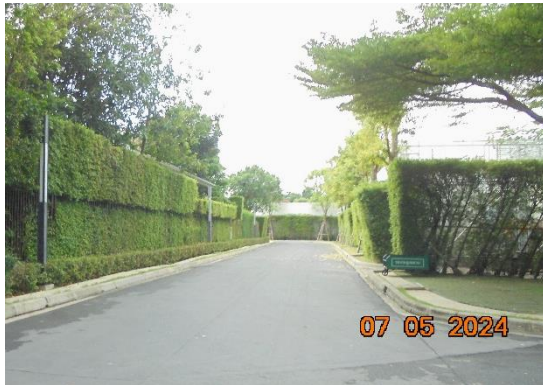
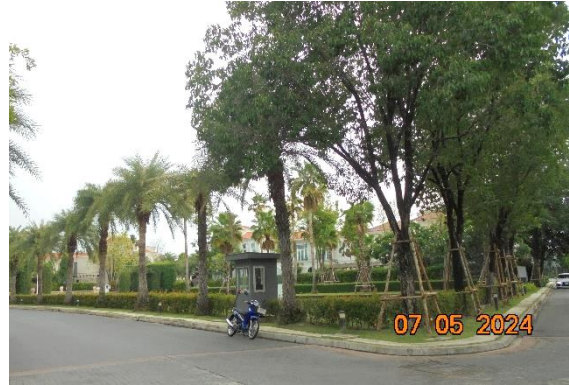
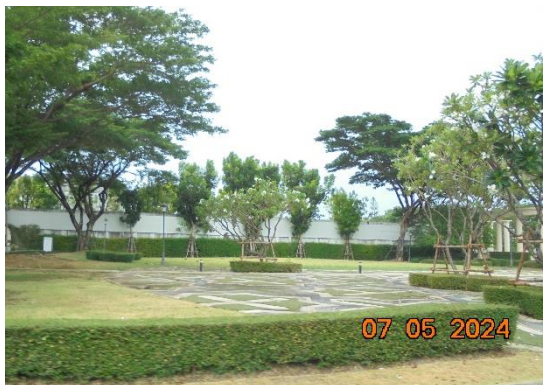
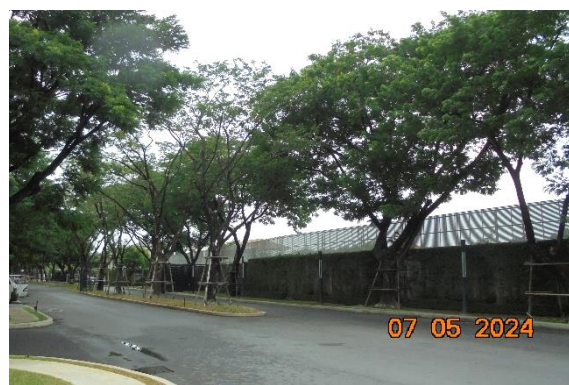
รูปที่ ก-3 ปลุกต้นไม้ยืนต้นเช่น ต้นจามจุรี สนฉัตร อินทผลัม เป็นต้น

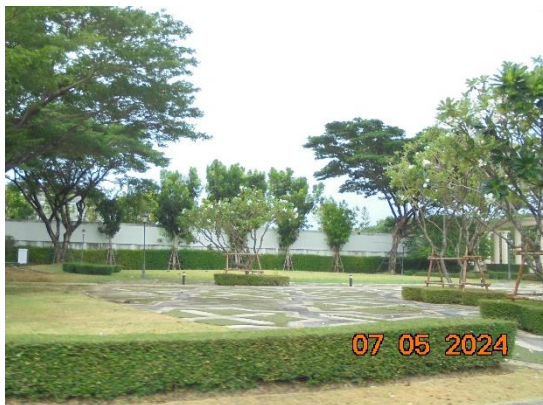
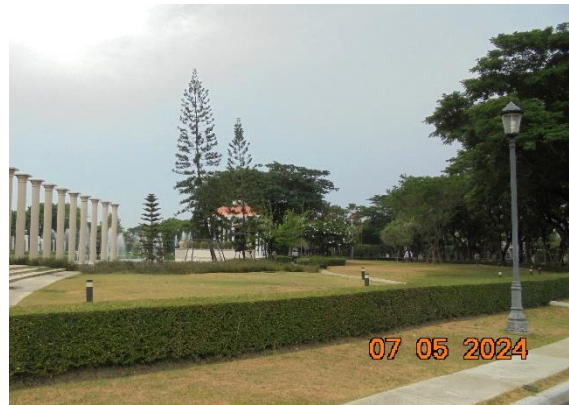
รูปที่ ก-4 สวนหย่อม และพื้นที่สีเขียวในโครงการ

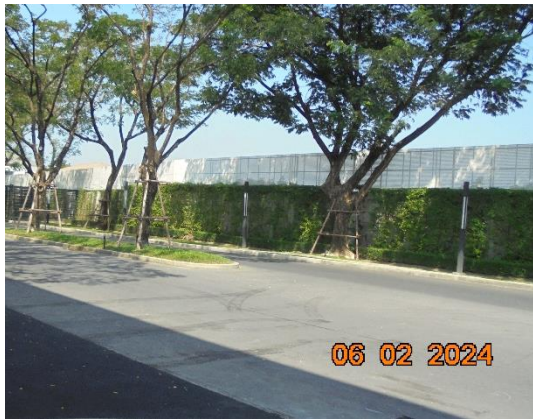
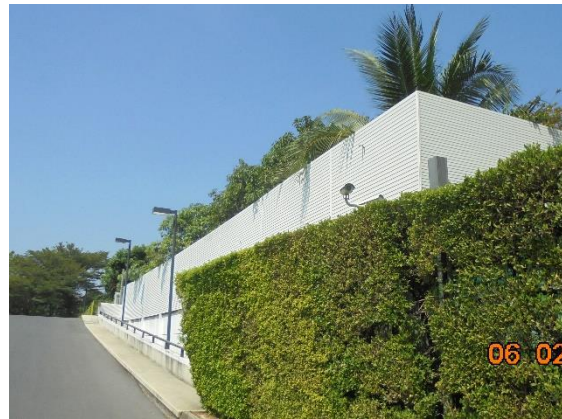
รูปที่ ก-5 แนวรั้วโดยรอบพื้นที่โครงการ

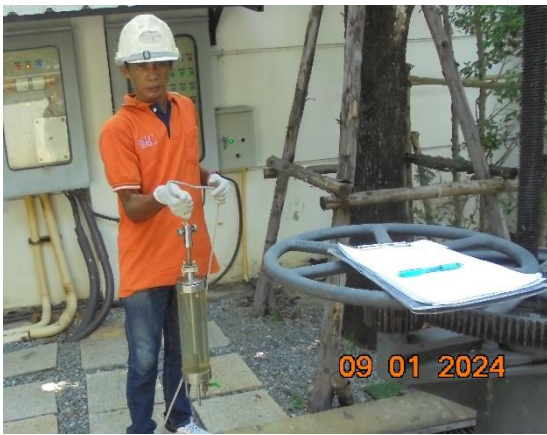
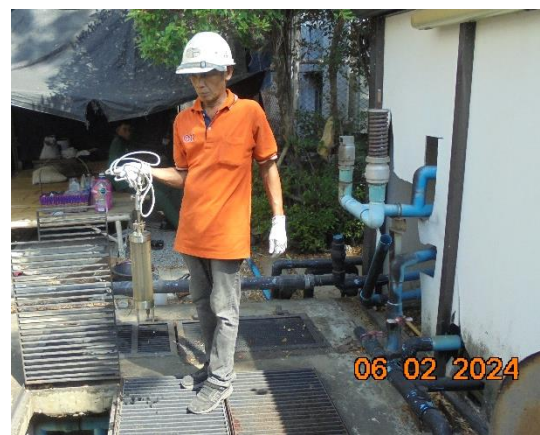
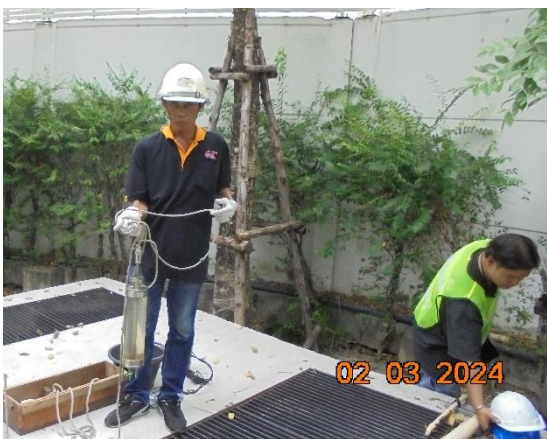
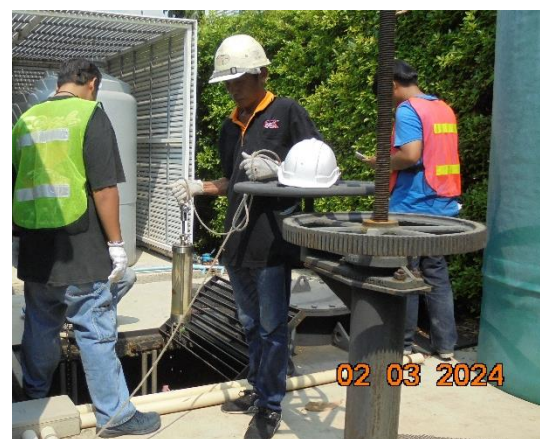
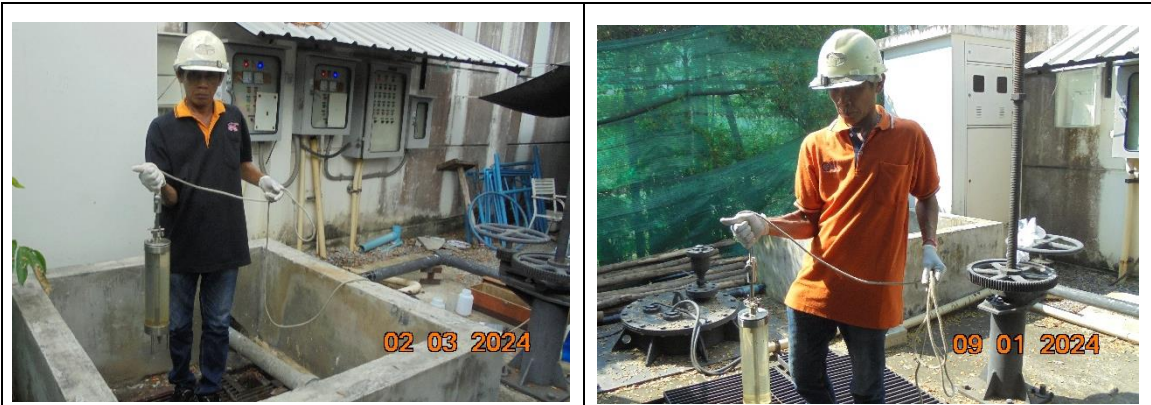
รูปที่ ก-6 ระบบบำบัดน้ำเสียขั้นต้นและระบบบำบัดน้ำเสียรวม

รูปที่ ก-6 ระบบบำบัดน้ำเสียขั้นต้นและระบบบำบัดน้ำเสียรวม (ต่อ)

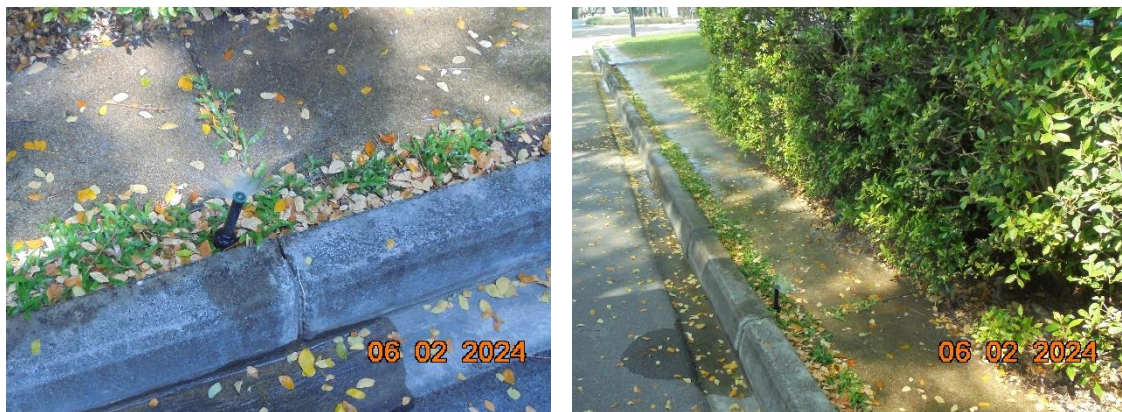
รูปที่ ก-7 น้ำทิ้งสุดท้ายของระบบบำบัดรวมในส่วนที่ 1 รดน้ำต้นไม้

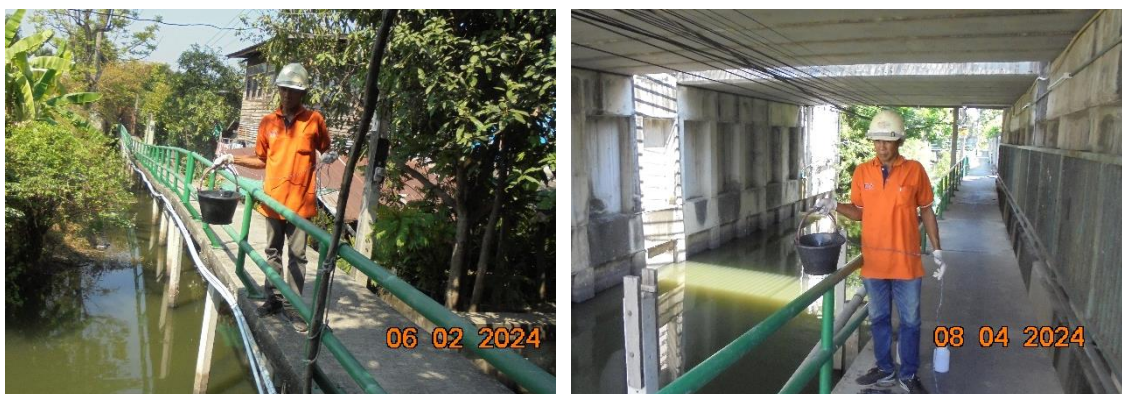
รูปที่ ก-8 ลักษณะลำคลองไม่พบขยะ และผักตบชวา

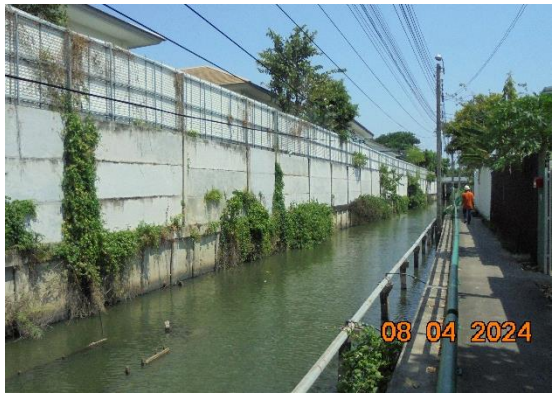
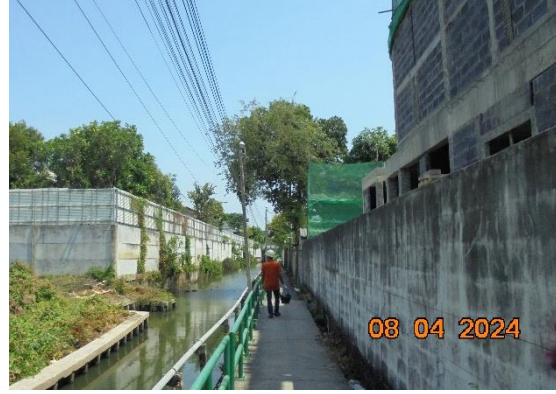
รูปที่ ก-9 ลักษณะของบ้านที่อยู่ริมคลองไม่พบการรुकล้ำในแนวเขตคลองในระยะห่าง 3 เมตร

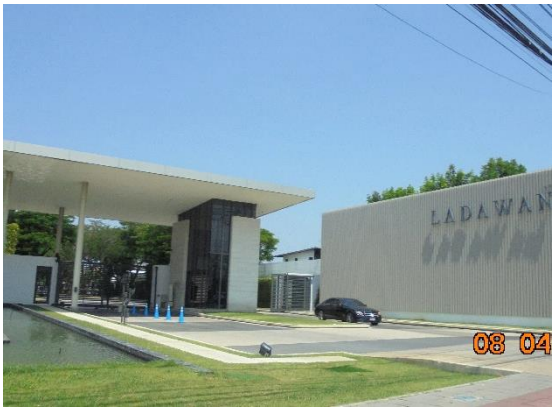
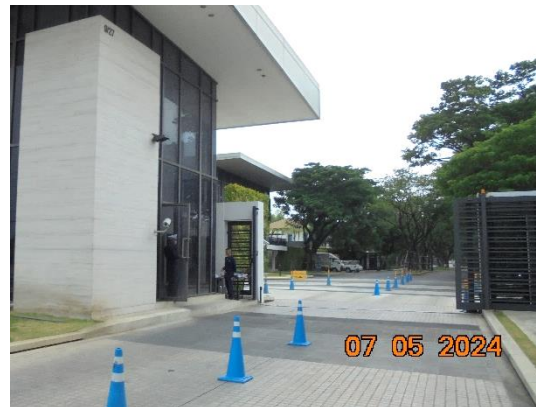
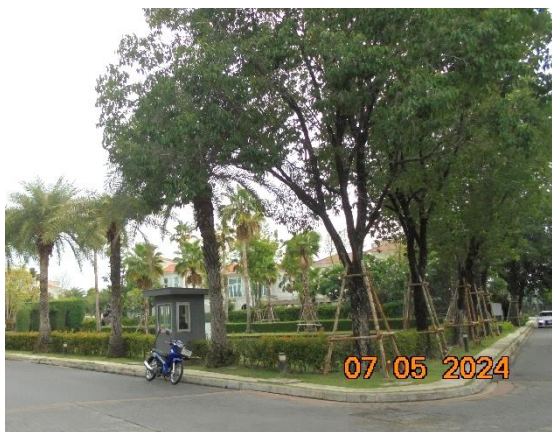
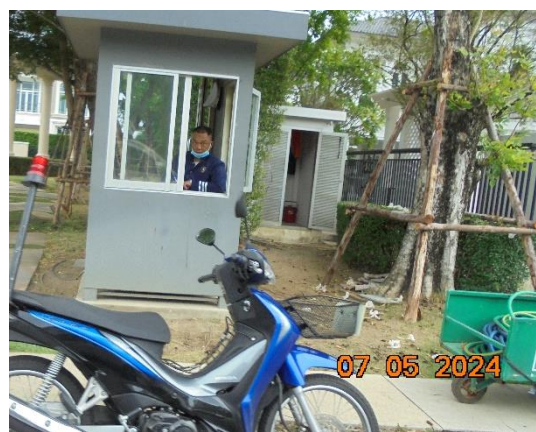
รูปที่ ก-10 การรักษาความปลอดภัยในพื้นที่โครงการ

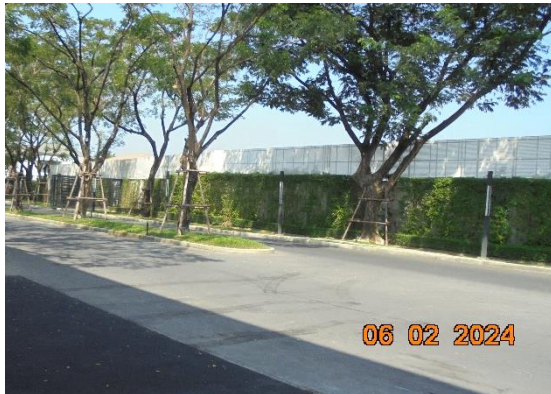
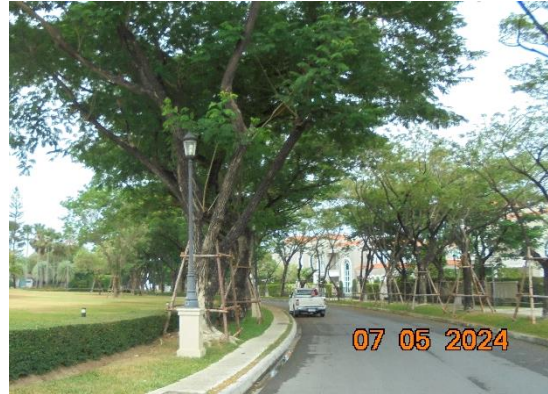
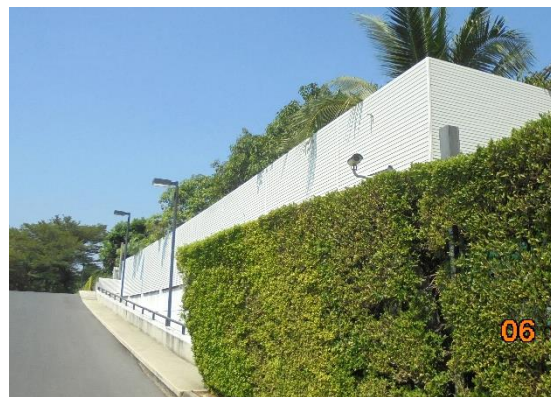
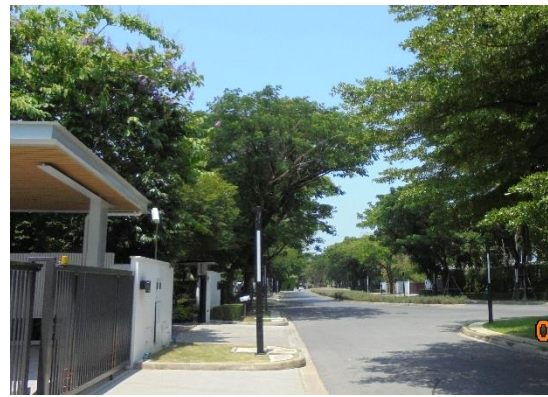
รูปที่ ก-11 ไฟฟ้าส่องสว่างที่เพียงพอในพื้นที่โครงการ

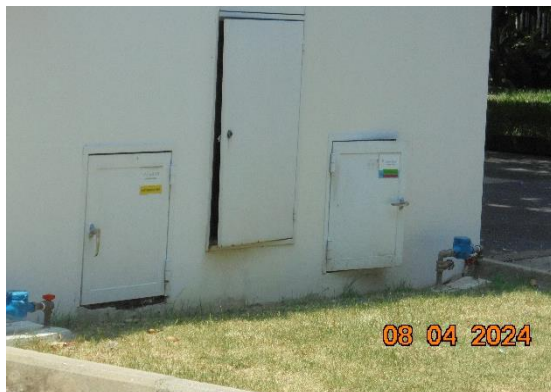
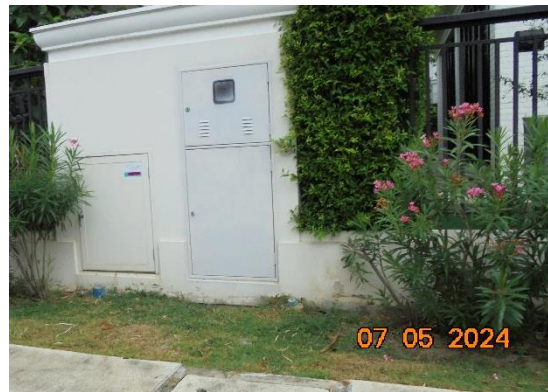
รูปที่ ก-12 ถังขยะมูลฝอยในบ้านแต่ละหลัง

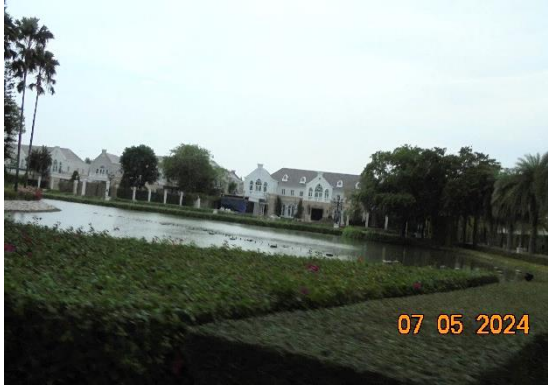
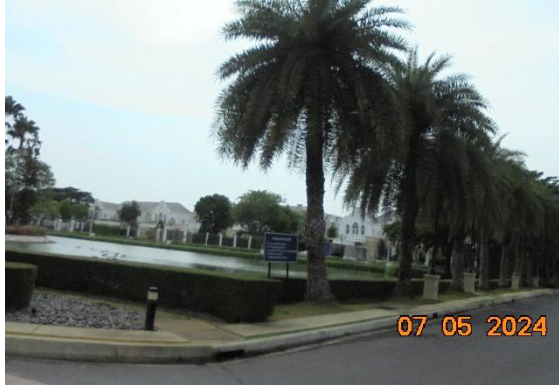
| รูปที่ ก-13 ป่อหนองน้ำ 1 ในพื้นที่ส่วนที่ 2 | |

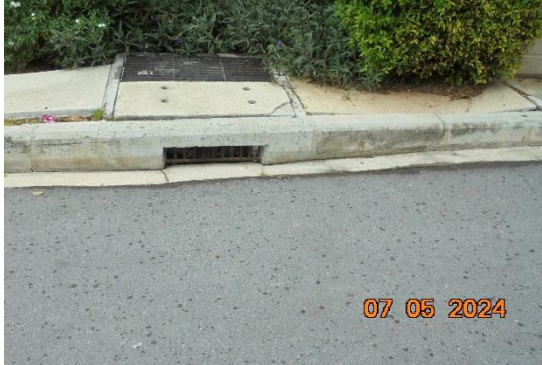
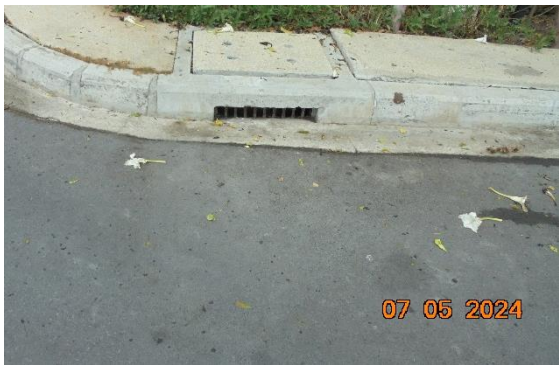
| รูปที่ ก-14 ตะแกรงดักมูลฝอยบริเวณท่อระบายน้ำของโครงการ | |

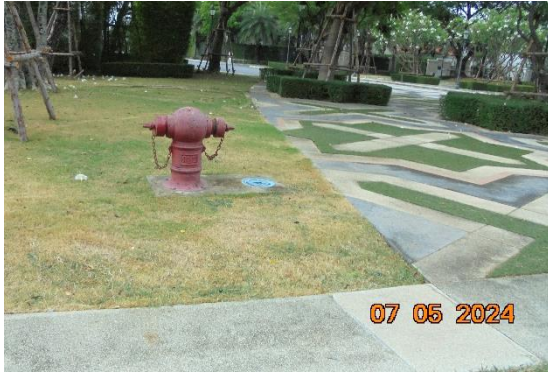
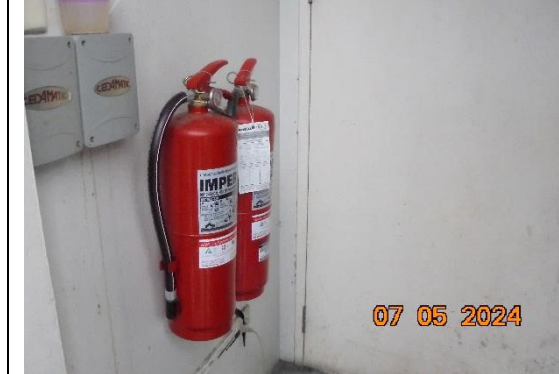
| หัวดับเพลิงบริเวณพื้นที่โครงการ | ถังดับเพลิงเคมี บริเวณป้อมยาม |
| รูปที่ ก-15 หัวจ่ายน้ำดับเพลิงและอุปกรณ์ป้องกันอัคคีภัยเบื้องต้น | |
