## บทที่ 2

### การปฏิบัติตามมาตรการป้องกันและแก้ไขผลกระทบสิ่งแวดล้อม และมาตรการติดตามตรวจสอบผลกระทบสิ่งแวดล้อม

**ตารางที่ 2.1** ผลการตรวจสอบการปฏิบัติตามมาตรการป้องกันและแก้ไขผลกระทบสิ่งแวดล้อม โครงการ Fynn Asoke นิติบุคคลอาคารชุด ฟินน์ อัสโก (ระยะดำเนินการ) ช่วงระหว่างเดือนกรกฎาคม-ธันวาคม 2566

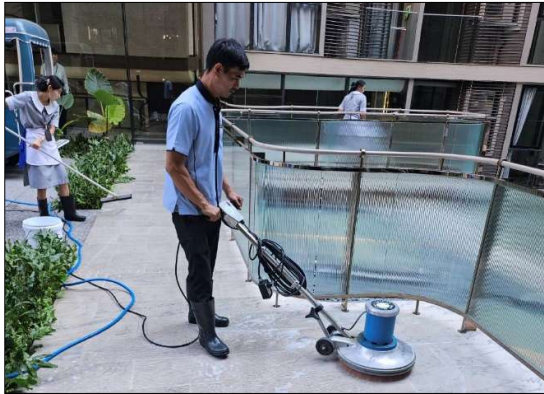
องค์ประกอบทางสิ่งแวดล้อมและคุณค่าต่างๆ	มาตรการป้องกันและแก้ไขผลกระทบสิ่งแวดล้อม	ผลการปฏิบัติตามมาตรการฯ	ปัญหา อุปสรรค และแนวทางการแก้ไข
1. <b>ทรัพยากรสิ่งแวดล้อมทางกายภาพ</b> 1.1 สภาพภูมิประเทศ	1. ดูแลรักษาความเป็นระเบียบเรียบร้อยภายในโครงการ ให้อยู่ในสภาพดีอยู่เสมอ	ทางโครงการได้ปฏิบัติตามมาตรการอย่างเคร่งครัด โดยจัดเจ้าหน้าที่คอยดูแลรักษาความเป็นระเบียบเรียบร้อยภายในโครงการให้มีสภาพดีอยู่เสมอ <b>แสดงดังรูปที่ 2.1-1 และ รูปที่ 2.1-2</b>	-

**รูปที่ 2.1-1** เจ้าหน้าที่คอยดูแลรักษาความเป็นระเบียบเรียบร้อยภายในโครงการ

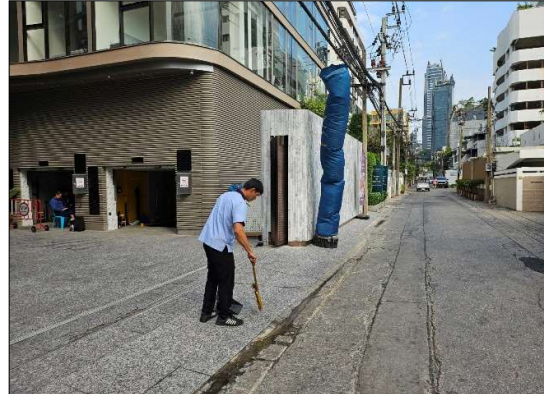
**รูปที่ 2.1-2** เจ้าหน้าที่คอยดูแลรักษาความเป็นระเบียบเรียบร้อยภายในโครงการ

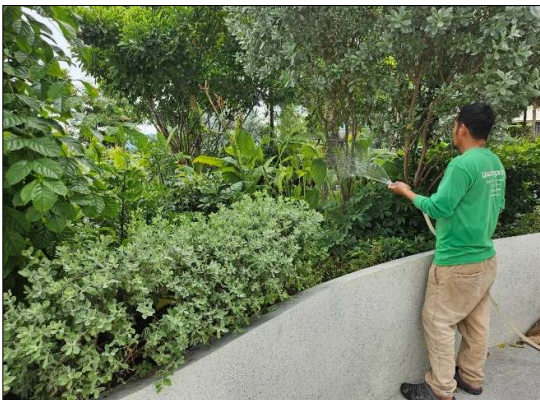
2. จัดให้มีเจ้าหน้าที่ดูแล บำรุงรักษา พื้นที่สีเขียวบริเวณต่างๆ ให้อยู่ในสภาพดีอยู่เสมอ	ทางโครงการได้ปฏิบัติตามมาตรการอย่างเคร่งครัด ได้จัดทำแผนปฏิบัติงานโครงการงานดูแล บำรุงรักษาต้นไม้สวนหย่อม สนามหญ้า FYNN ASOKE ( <b>ดังภาคผนวก ค</b> ) โดยมีการจัดพนักงานดูแลบำรุงรักษาต้นไม้ สวนหย่อม และสนามหญ้า จำนวน 2 คน/วัน ปฏิบัติงานทุกวัน จันทร์ - อาทิตย์ เวลา 8.00 – 17.00 น. ซึ่งพนักงานหมุนเวียนวันหยุด 1 คน/วัน/สัปดาห์ (ทั้งนี้ได้กำหนดให้วันอาทิตย์ เป็นวันหยุด) <b>แสดงดังรูปที่ 2.1-3 และ รูปที่ 2.1-4</b>	-

**รูปที่ 2.1-3** จัดพนักงานดูแลบำรุงรักษาต้นไม้สวนหย่อม และสนามหญ้า จำนวน 2 คน/วัน

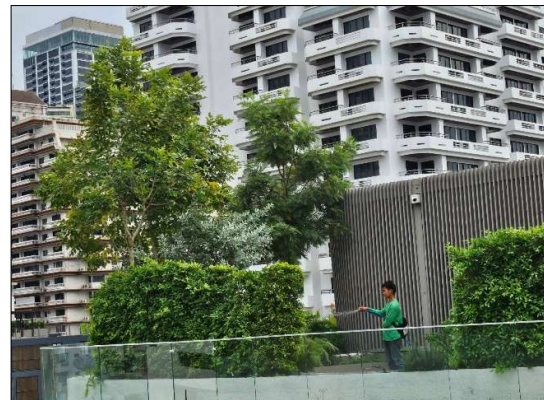
**รูปที่ 2.1-4** จัดพนักงานดูแลบำรุงรักษาต้นไม้สวนหย่อม และสนามหญ้า จำนวน 2 คน/วัน

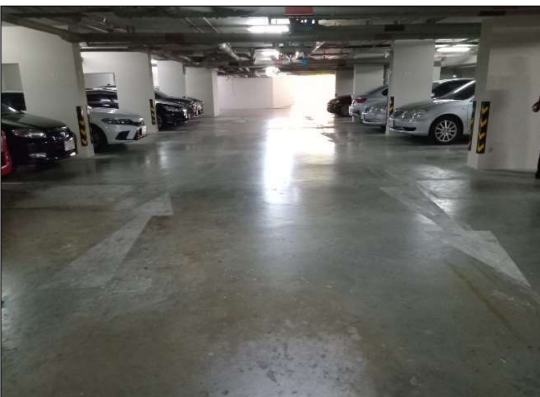
1.3 คุณภาพอากาศ	1. ออกแบบที่จอดรถ สามารถระบายอากาศได้อย่างสะดวกตลอดเวลาไม่ให้เกิดการสะสมของมลพิษ	ทางโครงการได้ปฏิบัติตามมาตรการอย่างเคร่งครัด โดยมีการออกแบบที่จอดรถอย่างเป็นสัดส่วน อาคาร A มีที่จอดรถชั้นใต้ดิน 2 ชั้น จอดได้ 61 คัน และอาคาร B จะมีที่จอดรถแบบ Auto Parking โดยมีช่องจอดให้ 2 ช่อง จอดได้ 64 คัน เพื่อให้ระบายอากาศได้อย่างสะดวกไม่ให้เกิดการสะสมของมลพิษ <b>แสดงดังรูปที่ 2.1-5 และรูปที่ 2.1-6</b>	-

**รูปที่ 2.1-5** อาคาร A มีที่จอดรถชั้นใต้ดิน 2 ชั้น จอดได้ 61 คัน

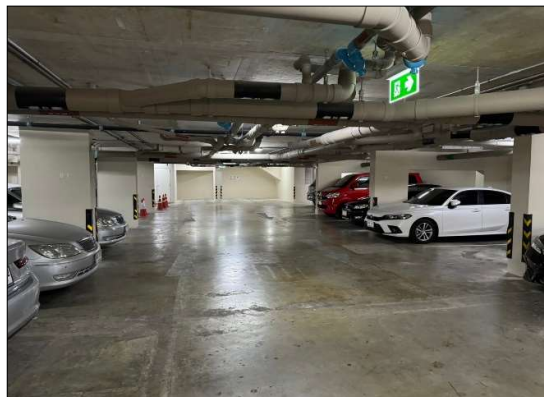
**รูปที่ 2.1-6** อาคาร B จะมีที่จอดรถแบบ Auto Parking โดยมีช่องจอดให้ 2 ช่อง จอดได้ 64 คัน

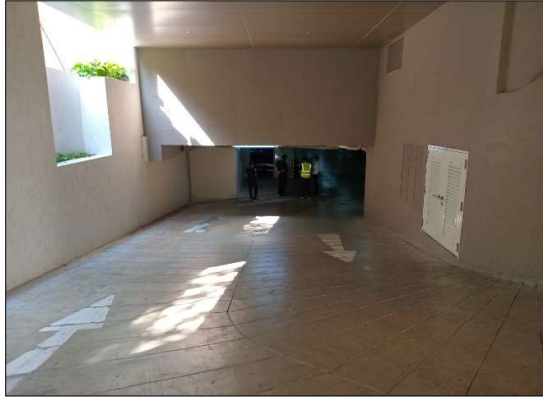
2. จัดทำป้ายและสัญลักษณ์แสดงทิศทางจราจรที่จอดรถของโครงการจราจรบนพื้นทางให้เห็นชัดเจน เพื่อป้องกันการสับสนของผู้ขับขี่	ทางโครงการได้ปฏิบัติตามมาตรการอย่างเคร่งครัด โดยมีการจัดทำป้าย และสัญลักษณ์แสดงทิศทางจราจรที่จอดรถของโครงการเพื่อแสดงเส้นทางจราจรบนพื้นทางให้เห็นชัดเจน <b>แสดงดังรูปที่ 2.1-7 และ รูปที่ 2.1-8</b>	-

**รูปที่ 2.1-7** สัญลักษณ์แสดงทิศทางจราจรที่จอดรถ  
อาคาร A ของโครงการ

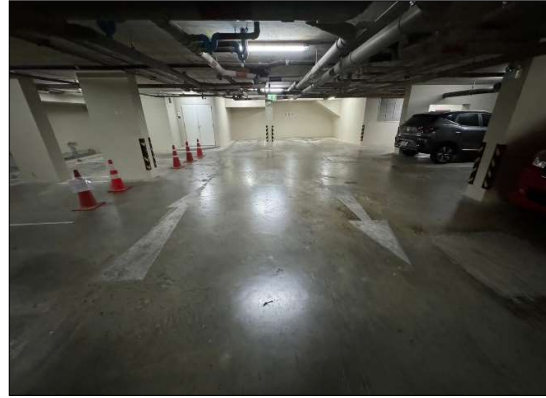
**รูปที่ 2.1-8** สัญลักษณ์แสดงทิศทางจราจรที่จอดรถ  
อาคาร B ของโครงการ

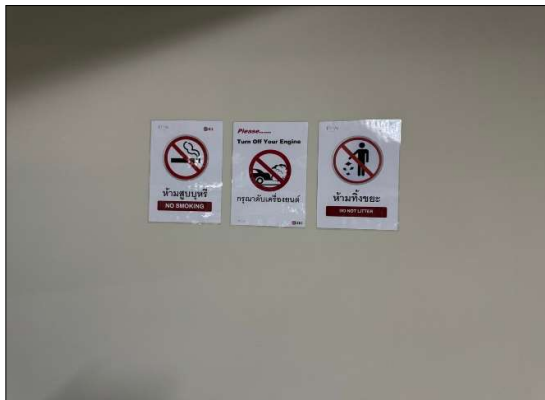
องค์ประกอบทางสิ่งแวดล้อมและคุณค่าต่างๆ	มาตรการป้องกันและแก้ไขผลกระทบสิ่งแวดล้อม	ผลการปฏิบัติตามมาตรการฯ	ปัญหา อุปสรรค และแนวทางการแก้ไข
1. <b>ทรัพยากรสิ่งแวดล้อมทางกายภาพ</b> 1.3 คุณภาพอากาศ (ต่อ)	3. ติดตั้งป้ายห้ามติดเครื่องยนต์ทิ้งไว้ภายในบริเวณที่จอดรถ ให้สามารถสังเกตได้อย่างชัดเจนและทั่วถึง	ทางโครงการได้ปฏิบัติตามมาตรการอย่างเคร่งครัด โดยมีการติดตั้งป้ายห้ามติดเครื่องยนต์ทิ้งไว้ภายในบริเวณที่จอดรถ ให้สามารถสังเกตได้อย่างชัดเจนและทั่วถึง <b>แสดงดังรูปที่ 2.1-9 และรูปที่ 2.1-10</b>	-

**รูปที่ 2.1-9** ติดตั้งป้ายห้ามติดเครื่องยนต์ทิ้งไว้ภายใน  
บริเวณที่จอดรถอาคาร A

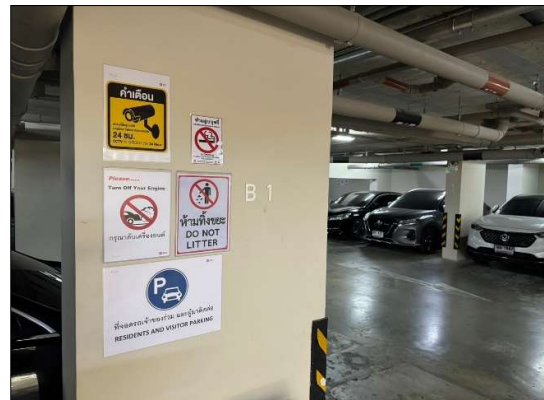
**รูปที่ 2.1-10** ติดตั้งป้ายห้ามติดเครื่องยนต์ทิ้งไว้ภายใน  
บริเวณที่จอดรถอาคาร B

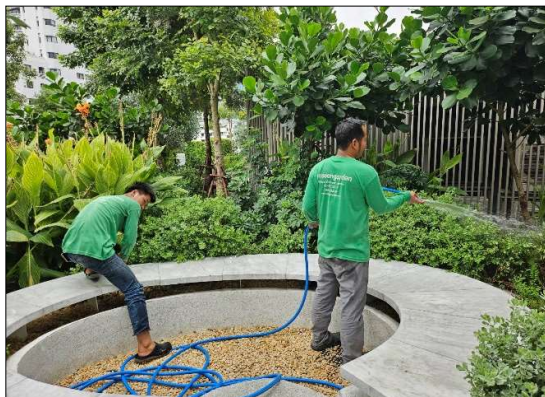
4. จัดเจ้าหน้าที่คอยดูแลตรวจสอบรักษาดินไม้ในพื้นที่สีเขียวให้มีสภาพสวยงามอย่างสม่ำเสมอ ตลอดระยะดำเนินโครงการ นอกจากนี้หากมีต้นไม้ได้รับความเสียหาย หรือตายต้องปลูกทดแทนใหม่ทันที เพื่อเป็นการส่งเสริมการพัฒนาที่ยั่งยืนและเป็นการช่วยรักษาสภาพแวดล้อม สร้างทัศนียภาพ และให้ความสำคัญกับคุณภาพชีวิตของผู้อาศัย และพื้นที่บริเวณโดยรอบโครงการ	ทางโครงการได้ปฏิบัติตามมาตรการอย่างเคร่งครัด โดยมีการจัดพนักงานดูแลบำรุงรักษาดินไม้ สวนหย่อม และสนามหญ้า จำนวน 2 คน/วัน ปฏิบัติงานทุกวันจันทร์ - อาทิตย์ เวลา 8.00 – 17.00 น. เพื่อเป็นการส่งเสริมการพัฒนาที่ยั่งยืนและเป็นการช่วยรักษาสภาพแวดล้อม สร้างทัศนียภาพในบริเวณโดยรอบโครงการ <b>แสดงดังรูปที่ 2.1-11</b>	-

**รูปที่ 2.1-11** เจ้าหน้าที่คอยดูแลตรวจสอบรักษาด้านไม้  
ในพื้นที่สีเขียวให้มีสภาพสวยงามอย่างสม่ำเสมอ

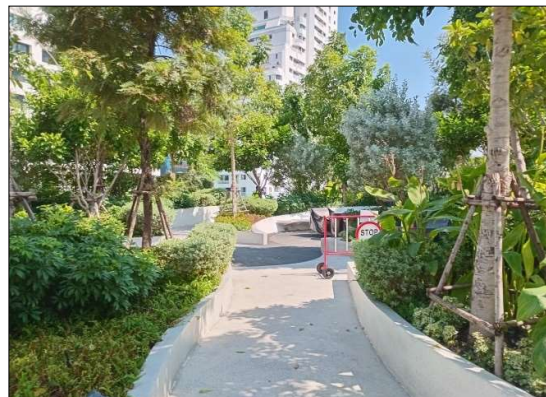
6. จัดให้มีพื้นที่สีเขียวที่ชั้น 1 อยู่ในบริเวณพื้นที่เปิดโล่ง โดยมีพื้นที่สีเขียวภายในโครงการทั้งสิ้น 1,153.86 ตารางเมตร คิดเป็นอัตราส่วนพื้นที่สีเขียวต่อผู้พักอาศัย 1.02 ตารางเมตร/คน (บริเวณการคิดขนาดพื้นที่สีเขียวในตำแหน่งการปลูกที่แคบที่สุดของโครงการมีความกว้างไม่น้อยกว่า 1 เมตร) โดยเป็นพื้นที่ปลูกไม้ยืนต้น 483.70 ตารางเมตร และจัดให้มีเจ้าหน้าที่ดูแลรักษาพื้นที่สีเขียวภายในโครงการ ให้มีความสวยงามอยู่เสมอ	ทางโครงการได้ปฏิบัติตามมาตรการอย่างเคร่งครัด โดยมีการจัดพื้นที่สีเขียวที่ชั้น 1 อยู่ในบริเวณพื้นที่เปิดโล่ง ( <b>ดังภาคผนวก จ</b> ) ซึ่งพื้นที่สีเขียวภายในโครงการทั้งสิ้นประมาณ 1,153.86 ตารางเมตร <b>แสดงดังรูปที่ 2.1-12</b>	-

**รูปที่ 2.1-12** พื้นที่สีเขียวที่ชั้น 1 อยู่ในบริเวณพื้นที่เปิด  
โล่ง โดยเป็นพื้นที่ปลูกไม้ยืนต้น

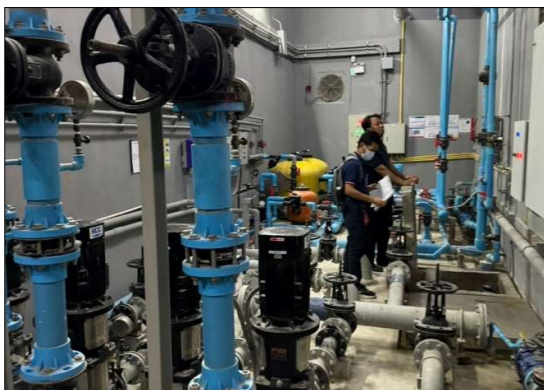
องค์ประกอบทางสิ่งแวดล้อมและคุณค่าต่างๆ	มาตรการป้องกันและแก้ไขผลกระทบสิ่งแวดล้อม	ผลการปฏิบัติตามมาตรการฯ	ปัญหา อุปสรรค และแนวทางการแก้ไข
<b>1. ทรัพยากรสิ่งแวดล้อมทางกายภาพ</b> 2.2 คุณภาพน้ำ (ต่อ)	เมตรต่อวัน สามารถบำบัดน้ำเสียให้มีค่า BOD ที่ออกจากระบบ 20 มิลลิกรัม/ลิตร	การแบบ Activated Sludge (ตั้งภาคผนวก ข) มีปริมาตรรวมของบ่อบำบัดน้ำเสีย 200 ลูกบาศก์ เมตรต่อวัน แสดงดังรูปที่ 2.1-13

**รูปที่ 2.1-13** ระบบบำบัดน้ำเสียแบบ Activated Sludge จำนวน 1 ชุด

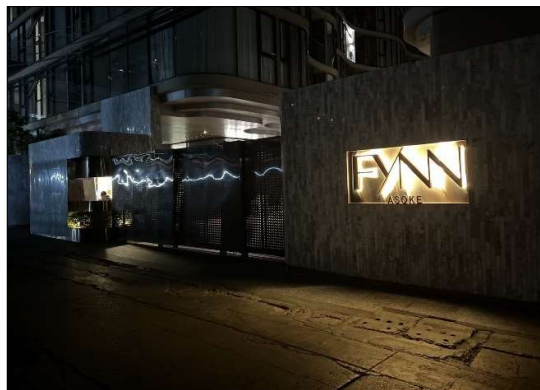
3. ติดตั้งไฟฟ้าแสงสว่าง ป้ายชื่อโครงการบริเวณทางเข้า-ออกโครงการ ที่สามารถมองเห็นได้อย่างชัดเจน และอยู่ในระยะทางพอสมควรที่จะชะลอรถได้ทัน เพื่อเข้าสู่โครงการได้อย่างปลอดภัย	ทางโครงการได้ปฏิบัติตามมาตรการอย่างเคร่งครัด โดยโครงการมีการติดตั้งไฟฟ้าส่องสว่างป้ายชื่อโครงการบริเวณทางเข้า - ออกโครงการ ที่สามารถมองเห็นได้อย่างชัดเจน และอยู่ในระยะทางพอสมควรที่จะชะลอรถได้ทัน เพื่อเข้าสู่โครงการได้อย่างปลอดภัย <b>แสดงดังรูปที่ 2.1-14</b>	-

**รูปที่ 2.1-14** ติดตั้งไฟฟ้าแสงสว่าง ป้ายชื่อโครงการ บริเวณทางเข้า-ออกโครงการ

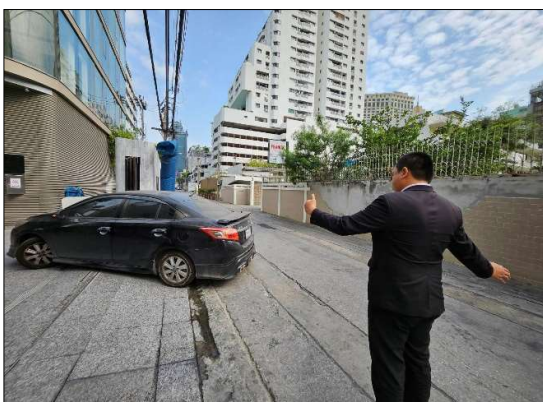
องค์ประกอบทางสิ่งแวดล้อมและคุณค่าต่างๆ	มาตรการป้องกันและแก้ไขผลกระทบสิ่งแวดล้อม	ผลการปฏิบัติตามมาตรการฯ	ปัญหา อุปสรรค และแนวทางการแก้ไข
<b>3. คุณค่าการใช้ประโยชน์ของมนุษย์</b> 3.1 การคมนาคม (ต่อ)	ติดตั้งและตัดกระแสดการจราจรเลี้ยวเข้า - ออกรถยนต์	ความสะดวกบริเวณทางเข้า - ออกรถยนต์ เพื่อป้องกันไม่ให้เกิดการจราจรติดขัดและตัดกระแสดการจราจรเลี้ยวเข้า-ออกรถยนต์ <b>แสดงดังรูปที่ 2.1-15</b>

**รูปที่ 2.1-15** เจ้าหน้าที่รักษาความปลอดภัยคอยควบคุมและอำนวยความสะดวกบริเวณทางเข้า - ออกรถยนต์

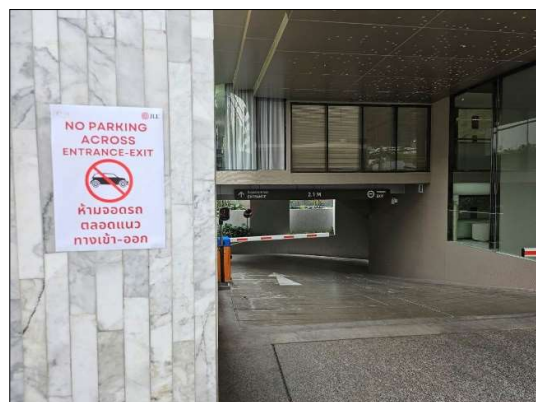
5. ห้ามมีการจอดรถบริเวณทางเข้า-ออกจากพื้นที่โครงการ เพื่อให้เกิดความคล่องตัวในการเดินรถ และไม่มีกีดขวางการจราจรของรถยนต์ที่จะเข้าหรือออกจากพื้นที่โครงการ	ทางโครงการได้ปฏิบัติตามมาตรการอย่างเคร่งครัด โดยมีการติดป้ายห้ามมีการจอดรถบริเวณทางเข้า-ออกจากพื้นที่โครงการ เพื่อให้เกิดความคล่องตัวในการเดินรถ และไม่มีกีดขวางการจราจรของรถยนต์ที่จะเข้าหรือออกจากพื้นที่โครงการ <b>แสดงดังรูปที่ 2.1-16</b>	-

**รูปที่ 2.1-16** ติดป้ายห้ามมีการจอดรถบริเวณทางเข้า - ออกจากพื้นที่โครงการ

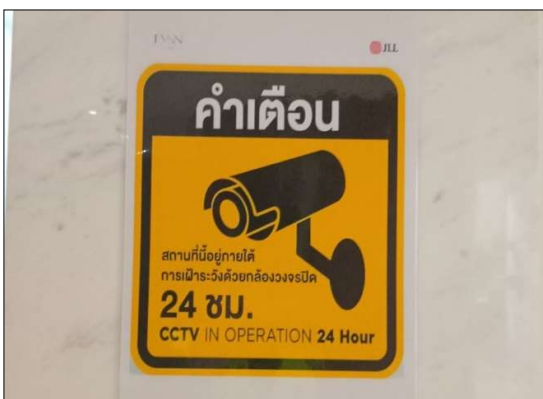
6. จัดให้มีการติดตั้งระบบ CCTV เพื่อป้องกันความปลอดภัยของผู้ที่อยู่ในโครงการ	ทางโครงการได้ปฏิบัติตามมาตรการอย่างเคร่งครัด โดยมีการติดตั้งระบบ CCTV ตลอด 24 ชั่วโมง ในหลายพื้นที่ของโครงการ เพื่อป้องกันความปลอดภัยของผู้ที่อยู่ในโครงการ <b>แสดงดังรูปที่ 2.1-17</b>	-

**รูปที่ 2.1-17** การติดตั้งระบบ CCTV ตลอด 24 ชั่วโมง ในหลายพื้นที่ของโครงการ

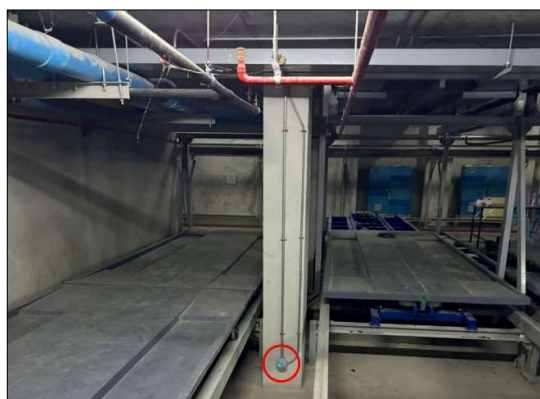
**รูปที่ 2.1-18** ติดตั้งเครื่องตรวจจับก๊าซ (Gas Detector) เพื่อตรวจวัดการรั่วไหลของก๊าซจากระบบ

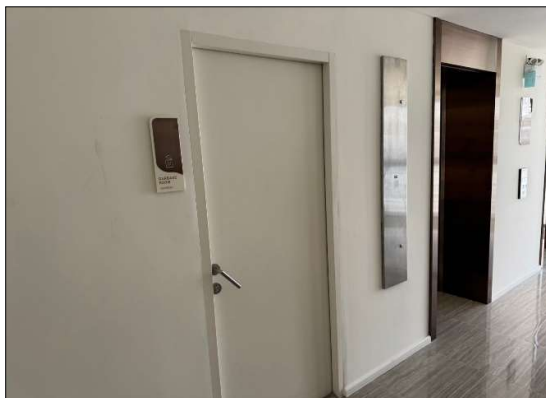
องค์ประกอบทางสิ่งแวดล้อมและคุณค่าต่างๆ	มาตรการป้องกันและแก้ไขผลกระทบสิ่งแวดล้อม	ผลการปฏิบัติตามมาตรการฯ	ปัญหา อุปสรรค และแนวทางการแก้ไข
<b>3. คุณค่าการใช้ประโยชน์ของมนุษย์</b> 3.2 การจัดการมูลฝอย	1. จัดให้มีห้องพักรวมมูลฝอยประจำชั้น ภายในแต่ละชั้นของอาคารตั้งแต่ชั้นที่ 1-8 จำนวน 1 ห้อง/ชั้น โดยภายในห้องพักรวมมูลฝอยประจำชั้นแต่ละชั้นจะติดตั้งถังมูลฝอยขนาด 120 ลิตร จำนวน 4 ถัง/ชั้น/ห้อง (ถังขยะเปียก (ถังสีเขียว) 1 ถัง ถังมูลฝอยทั่วไป (ถังสีน้ำเงิน) 1 ถัง ถังมูลฝอยรีไซเคิล (ถังสีเหลือง) 1 ถัง และถังมูลฝอยอันตราย (ถังสีส้ม) 1 ถัง) โดยภายในถังรองด้วยใส่ถุงพลาสติกแยกสีตามประเภทมูลฝอย โดยมูลฝอยเปียกและมูลฝอยทั่วไปใช้ถุงพลาสติกสีดำ มูลฝอยรีไซเคิลใช้ถุงพลาสติกสีใส และมูลฝอยอันตรายใช้ถุงพลาสติกสีส้ม และมีตัวอักษรพิมพ์อยู่ข้างถุงว่า “มูลฝอยอันตราย”	ทางโครงการได้ปฏิบัติตามมาตรการอย่างเคร่งครัด โดยมีการจัดห้องพักรวมมูลฝอยประจำชั้น ภายในแต่ละชั้นของอาคารตั้งแต่ชั้นที่ 1-8 จำนวน 1 ห้อง/ชั้น รวมทั้งมีการติดตั้งถังมูลฝอยขนาด 120 ลิตร จำนวน 4 ถัง/ชั้น/ห้อง <b>แสดงดังรูปที่ 2.1-19 และ รูปที่ 2.1-20</b>	-

รูปที่ 2.1-19 ห้องพักรวมมูลฝอยประจำชั้น ภายในแต่ละชั้นของอาคาร

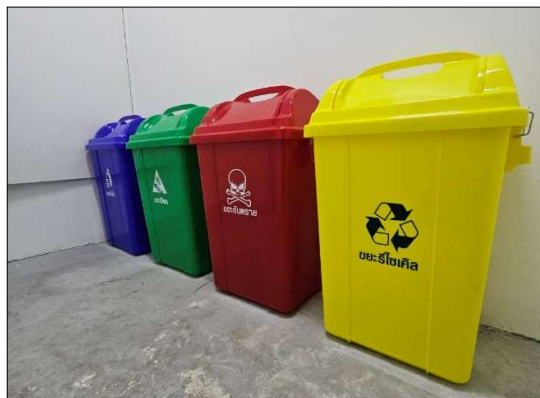
รูปที่ 2.1-20 ถังมูลฝอยขนาด 120 ลิตร จำนวน 4 ถัง/ชั้น/ห้อง

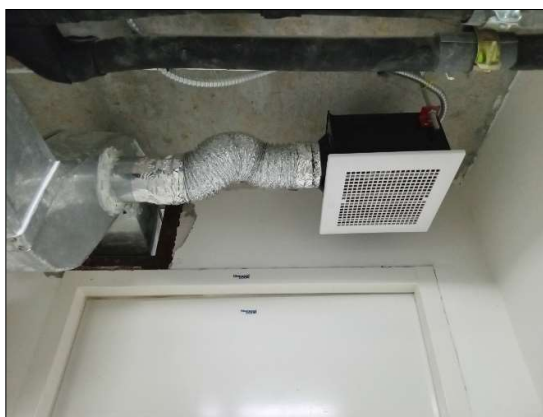
3. จัดให้มีการบำบัดกลิ่นจากห้องพักมูลฝอยเปียกของโครงการโดยใช้พัดลมดูดอากาศจากห้องพักมูลฝอยเปียกขนาด 0.014 ลูกบาศก์เมตร/วินาที (มากกว่า 4 เท่า ของปริมาตรของห้องพักมูลฝอยเปียก) และจัดให้มีพื้นที่ 3.75 ตารางเมตร (ระยะสัมผัสอากาศบ่อดิน 60 วินาที)	ทางโครงการได้ปฏิบัติตามมาตรการอย่างเคร่งครัด โดยมีการบำบัดกลิ่นจากห้องพักมูลฝอยเปียกของโครงการโดยใช้พัดลมดูดอากาศจากห้องพักมูลฝอย แสดงดังรูปที่ 2.1-21	-

รูปที่ 2.1-21 พัดลมดูดอากาศจากห้องพักมูลฝอยของโครงการฯ

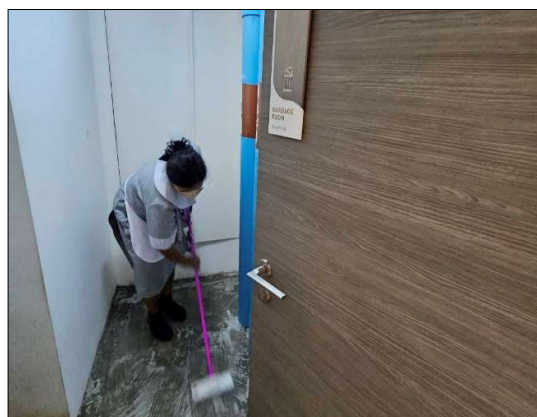
5. จัดให้มีการทำความสะอาดห้องพักมูลฝอยในแต่ละชั้น และห้องพักมูลฝอยรวม อย่างน้อยสัปดาห์ละ 1 ครั้ง	ทางโครงการได้ปฏิบัติตามมาตรการอย่างเคร่งครัด โดยมีการจัดเจ้าหน้าที่สำหรับทำความสะอาดห้องพักมูลฝอยในแต่ละชั้น และห้องพักมูลฝอยรวม อย่างน้อยสัปดาห์ละ 1 ครั้ง <b>แสดงดังรูปที่ 2.1-22</b>	-

รูปที่ 2.1-22 เจ้าหน้าที่สำหรับทำความสะอาดห้องพักมูลฝอยในแต่ละชั้น และห้องพักมูลฝอยรวม

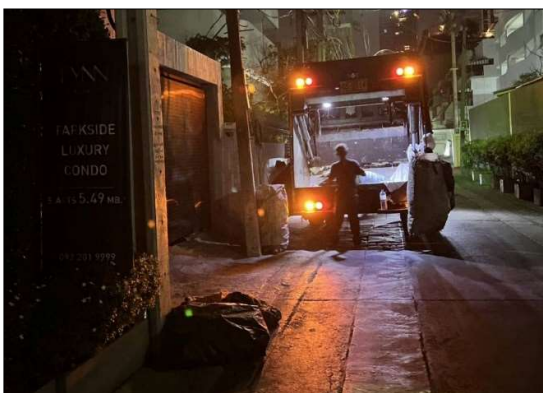
6. บริเวณจุดจอดรถจัดเก็บมูลฝอยจะต้องไม่มีสิ่งกีดขวางและจัดให้มีเจ้าหน้าที่เก็บกวาดเศษมูลฝอยที่ตกหล่นหลังการการเก็บขนมูลฝอยทุกครั้ง	ทางโครงการได้ปฏิบัติตามมาตรการอย่างเคร่งครัด โดยมีเจ้าหน้าที่คอยเก็บกวาดเศษมูลฝอยที่ตกหล่นหลังการการเก็บขนมูลฝอยทุกครั้ง เพื่ออำนวยความสะดวก และไม่ให้มีสิ่งกีดขวางรถจัดเก็บมูลฝอย <b>แสดงดังรูปที่ 2.1-23</b>	-

รูปที่ 2.1-23 จุดจอดรถจัดเก็บมูลฝอยจะต้องไม่มีสิ่งกีดขวางและจัดให้มีเจ้าหน้าที่เก็บกวาดเศษมูลฝอย

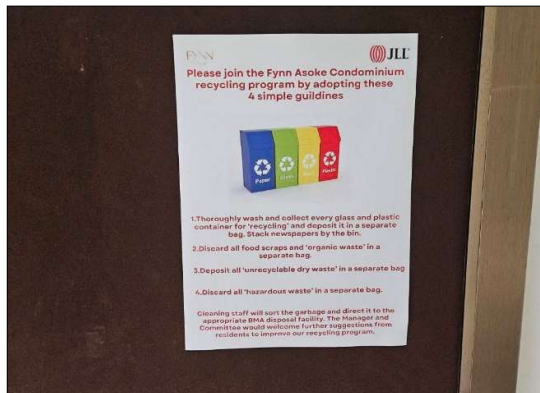
7. จัดให้มีการติดตั้งป้ายประชาสัมพันธ์โครงการภายในพื้นที่โครงการ เพื่อรณรงค์ให้ผู้พักอาศัยของโครงการคัดแยกมูลฝอยที่สามารถนำกลับมาใช้ได้ นำกลับมาใช้ใหม่ เพื่อลดปริมาณมูลฝอยของโครงการ	ทางโครงการได้ปฏิบัติตามมาตรการอย่างเคร่งครัด โดยมีการปิดป้ายประชาสัมพันธ์ เพื่อรณรงค์ให้ผู้พักอาศัยของโครงการคัดแยกมูลฝอยที่สามารถนำกลับมาใช้ได้ นำกลับมาใช้ใหม่ เพื่อลดปริมาณมูลฝอยของโครงการ <b>แสดงดังรูปที่ 2.1-24</b>	-

รูปที่ 2.1-24 ติดตั้งป้ายประชาสัมพันธ์ เพื่อบรรณงค์ให้ผู้พักอาศัยของโครงการคัดแยกมูลฝอย

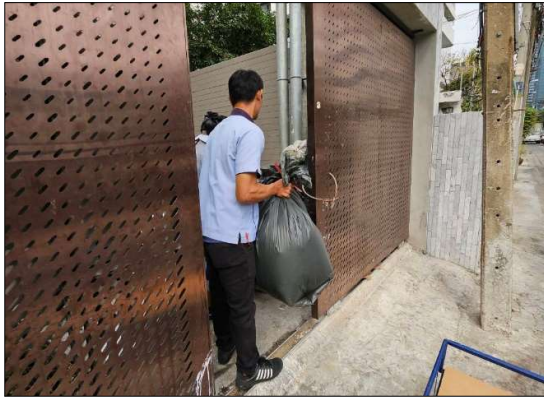
องค์ประกอบทางสิ่งแวดล้อมและคุณค่าต่างๆ	มาตรการป้องกันและแก้ไขผลกระทบสิ่งแวดล้อม	ผลการปฏิบัติตามมาตรการฯ	ปัญหา อุปสรรค และแนวทางการแก้ไข
3. คุณค่าการใช้ประโยชน์ของมนุษย์ 3.2 การจัดการมูลฝอย (ต่อ)	ซึ่งเป็นช่วงเวลาที่รับกวนผู้พักอาศัยน้อยที่สุด	ความสะอาดปฏิบัติงานรวบรวมและขนย้ายมูลฝอยในช่วงเวลา 13.00 - 14.00 น. ซึ่งเป็นช่วงเวลาที่รับกวนผู้พักอาศัยน้อยที่สุด <b>แสดงดังรูปที่ 2.1-25</b>

**รูปที่ 2.1-25** พนักงานทำความสะอาดคอยจัดเก็บมูล  
ฝอยไปไว้ที่ห้องพักมูลฝอยรวมของโครงการ

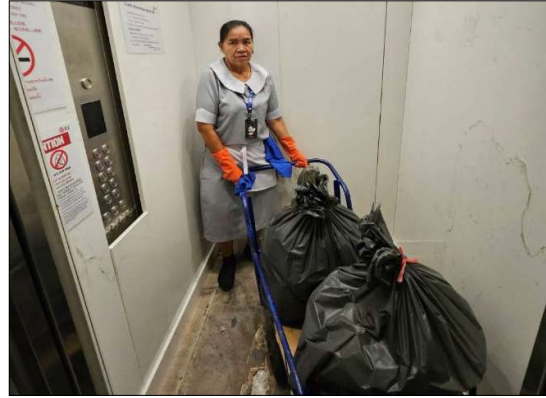
9. การขนย้ายมูลฝอยจากห้องพักมูลฝอยประจำชั้นไปยังห้องพักมูลฝอยรวมโดยใช้ลิฟต์โดยสาร ให้พนักงานของโครงการทำหน้าที่รวบรวมมูลฝอยใส่ถุงมัดปากถุงให้แน่น เพื่อป้องกันกลิ่นและการรักษาความสะอาด หากการลำเลียงมูลฝอยส่งกลิ่นรบกวนในลิฟต์โดยสาร กำหนดให้แม่บ้านนำสเปรย์ดับกลิ่นดังกล่าว	ทางโครงการได้ปฏิบัติตามมาตรการอย่างเคร่งครัด โดยกำหนดให้มีการรวบรวมมูลฝอยใส่ถุงมัดปากถุงให้แน่น เมื่อมีการขนย้ายมูลฝอยจากห้องพักมูลฝอยประจำชั้นไปยังห้องพักมูลฝอยรวมโดยใช้ลิฟต์โดยสาร และกำหนดให้แม่บ้านนำสเปรย์ดับกลิ่นดังกล่าวภายในลิฟต์โดยสาร <b>แสดงดังรูปที่ 2.1-26</b>	-

**รูปที่ 2.1-26** ขนย้ายมูลฝอยจากห้องพักมูลฝอยประจำ  
ชั้นไปยังห้องพักมูลฝอยรวม ให้ใส่ถุงมัดปากถุงให้แน่น
