ผลการปฏิบัติตามมาตรการป้องกันและ  
แก้ไขผลกระทบสิ่งแวดล้อม

### ผลการปฏิบัติตามมาตรการป้องกันและแก้ไขผลกระทบสิ่งแวดล้อม

ตารางที่ 2-1 ผลการปฏิบัติตามมาตรการป้องกันและแก้ไขผลกระทบสิ่งแวดล้อม โครงการทำแทียบเรือและคลังน้ำมันเซลล์บ้านดอน  
ของบริษัท เซลล์ แห่งประเทศไทย จำกัด (ระยะดำเนินการ) ระหว่างเดือนมกราคม-มิถุนายน พ.ศ. 2567

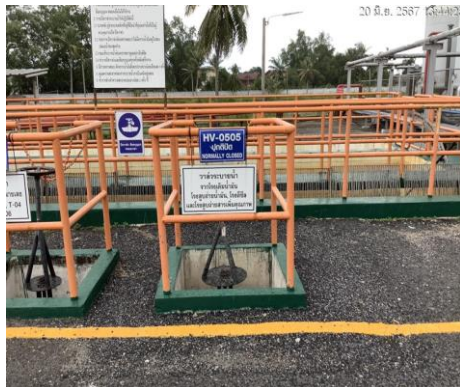
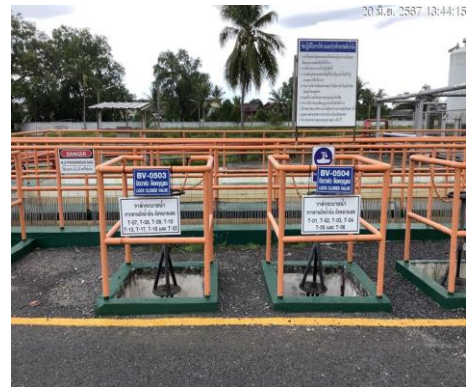
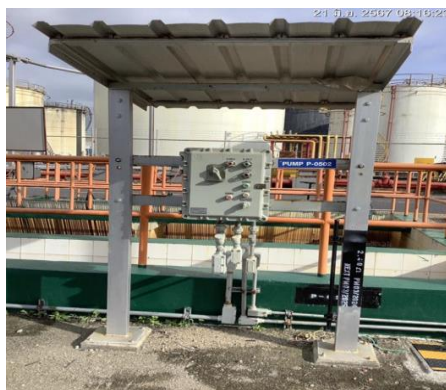
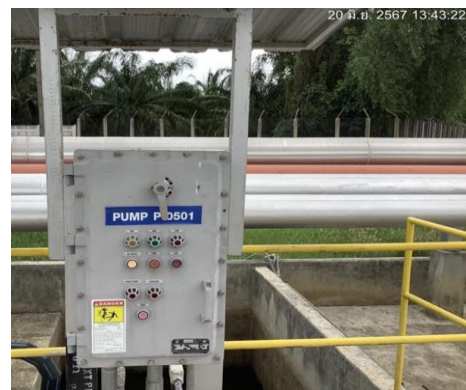
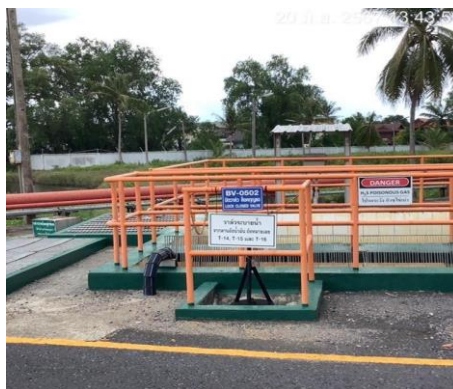
ภาพที่ 2-1 ปอดักน้ำมันของโครงการ

ปอดักน้ำมันลานถึงเก็บน้ำมัน

ปอดักน้ำมันบริเวณท่าเทียบเรือ

ปอดักน้ำมันบริเวณที่เดิมผลิตภัณฑ์

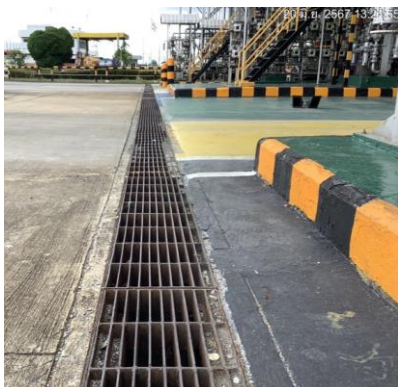
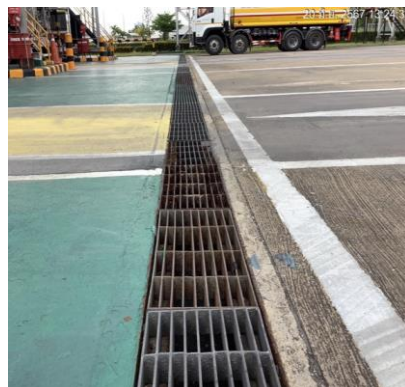
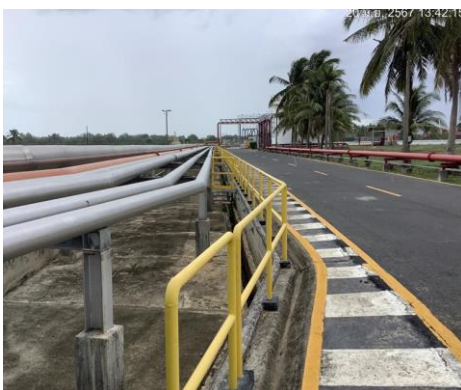
1. คุณภาพน้ำผิวดิน	<b>น้ำหลากจากพื้นที่โครงการ</b> <ul style="list-style-type: none"><li>- เพื่อป้องกันการปนเปื้อนของน้ำหลากด้วยน้ำมันจนเกินมาตรฐานน้ำทิ้งอุตสาหกรรม และก่อให้เกิดผลกระทบต่อสิ่งแวดล้อม ได้มีการออกแบบให้น้ำหลากจากบริเวณที่มีการเก็บกักและขนถ่ายน้ำมัน เช่น ลานถังเก็บน้ำมัน ทำแทียบเรือ และที่เติมผลิตภัณฑ์ไหลผ่านเข้าบ่อดักน้ำมัน เพื่อทำการแยกน้ำมันในระบบบำบัดระบายลงสู่แหล่งน้ำธรรมชาติ และได้มีการกำหนดตารางการบำรุงรักษา และทำความสะอาดรางระบายน้ำและบ่อดักน้ำมัน</li></ul>	<ul style="list-style-type: none"><li>- โครงการได้ออกแบบให้น้ำหลากจากบริเวณที่มีการเก็บกักและขนถ่ายน้ำมัน บริเวณลานถังเก็บน้ำมัน ทำแทียบเรือ และที่เติมผลิตภัณฑ์ไหลผ่านเข้าบ่อดักน้ำมัน เพื่อทำการแยกน้ำมันในระบบบำบัดก่อนระบายลงสู่แหล่งน้ำธรรมชาติ พร้อมทั้งกำหนดให้มีการบำรุงรักษา และทำความสะอาดรางระบายน้ำและบ่อดักน้ำมันอย่างสม่ำเสมอ</li></ul>	<ul style="list-style-type: none"><li>- ไม่พบปัญหาในการดำเนินงาน</li></ul>	<ul style="list-style-type: none"><li>- <b>ภาคผนวก ข-3</b> เอกสารคู่มือการปฏิบัติหน้าที่ การใช้งานและการบำรุงรักษาระบบบำบัดน้ำทิ้ง</li><li>- <b>ภาพที่ 2-1</b> บ่อดักน้ำมันของโครงการ</li><li>- <b>ภาพที่ 2-2</b> รางระบายน้ำคอนกรีตภายในคลัง</li><li>- <b>ภาพที่ 2-3</b> บ่อดักตะกอน (Collection pond)</li></ul>

ภาพที่ 2-2 รางระบายน้ำคอนกรีตภายในคลัง

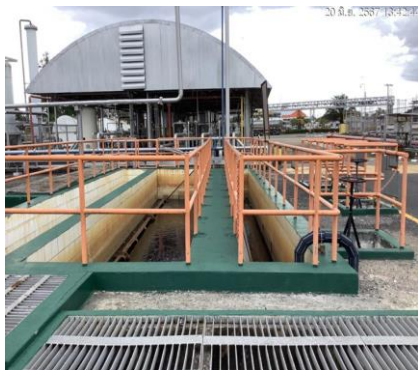
ภาพที่ 2-3 บ่อตกตะกอน (Collection pond)

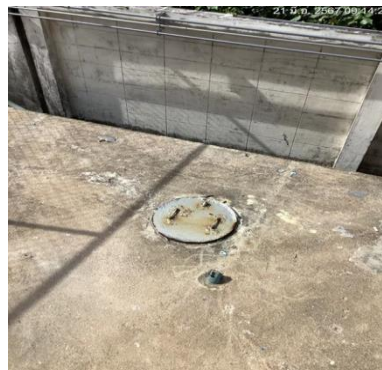
<b>น้ำทิ้งจากห้องน้ำอาคารสำนักงาน</b> <ul style="list-style-type: none"><li>- จะได้มีการติดตั้งระบบบำบัดน้ำเสียสำเร็จรูปแบบถัง SATS รุ่น KA 411 และรุ่น KA 576 สำหรับห้องน้ำเจ้าหน้าที่คลังและคนขับรถน้ำมัน ตามลำดับ</li></ul>	<ul style="list-style-type: none"><li>- โครงการมีการติดตั้งระบบบำบัดน้ำเสียสำเร็จรูปแบบถัง สำหรับห้องน้ำเจ้าหน้าที่คลังและคนขับรถน้ำมัน พร้อมทั้งมีการตรวจวัดคุณภาพน้ำทิ้งบริเวณดังกล่าวทุกเดือนรายละเอียดดัง<b>บทที่ 3</b> พบว่าคุณภาพน้ำทิ้งมีค่าอยู่ในเกณฑ์มาตรฐานกำหนด</li></ul>	<ul style="list-style-type: none"><li>- ไม่พบปัญหาในการดำเนินงาน</li></ul>	<ul style="list-style-type: none"><li>- <b>ภาพที่ 2-4</b> ระบบบำบัดน้ำเสียสำเร็จรูปแบบถัง SATS</li></ul>

ภาพที่ 2-4 ระบบบำบัดน้ำเสียสำเร็จรูปแบบถัง SATS

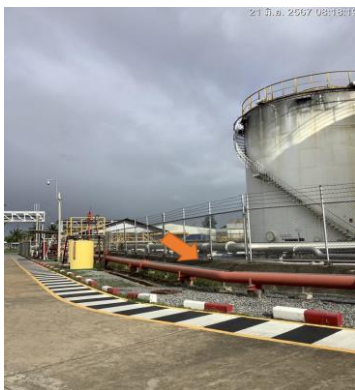
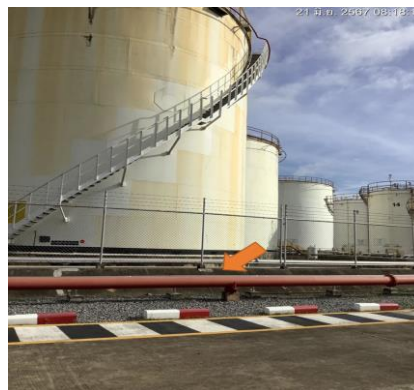
1. คุณภาพน้ำผิวดิน (ต่อ)	- โดยรอบลานถังเก็บน้ำมันมีคันดินสูง 1.00 เมตร ล้อมรอบ และความจุของคันดินไม่น้อยกว่าความจุรวมของถังเก็บน้ำมันเบนซิน	- ในปัจจุบันบริเวณลานถังเก็บน้ำมันโครงการได้ปรับปรุงจากคันดินเป็นคันคอนกรีต สูงไม่น้อยกว่า 1.00 เมตร ล้อมรอบถัง ซึ่งเป็นไปตามกฎระเบียบกระทรวงพลังงาน และได้รับมาตรฐานกรมธุรกิจพลังงาน เพื่อป้องกันการหกรั่วของน้ำมัน	- ไม่พบปัญหาในการดำเนินงาน	- ภาพที่ 2-5 คันคอนกรีตสูง 1.00 เมตร ล้อมรอบลานถังเก็บน้ำมัน - ภาคผนวก ข-4 เอกสารการตรวจสอบถังเก็บน้ำมันมาตรฐานของกรมธุรกิจพลังงาน (ใบรับรองการใช้ถังน้ำมัน)

ภาพที่ 2-5 คันคอนกรีตสูง 1.00 เมตร ล้อมรอบลานถังเก็บน้ำมัน

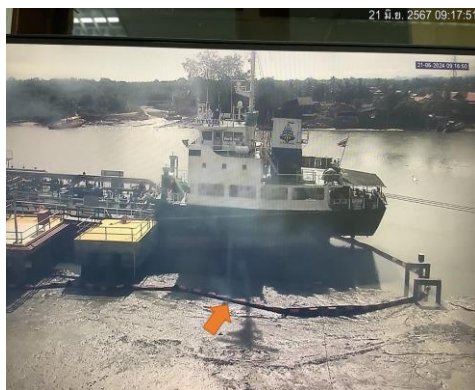
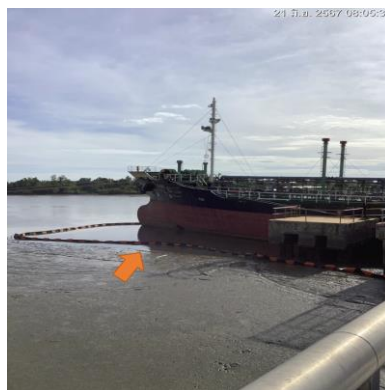
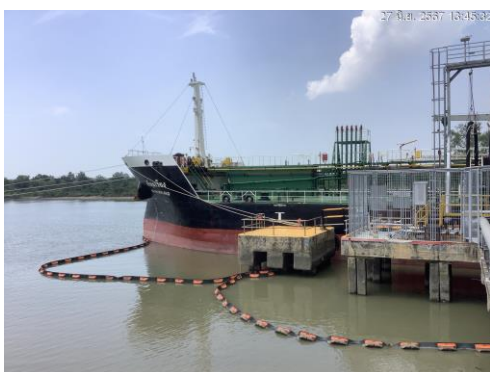
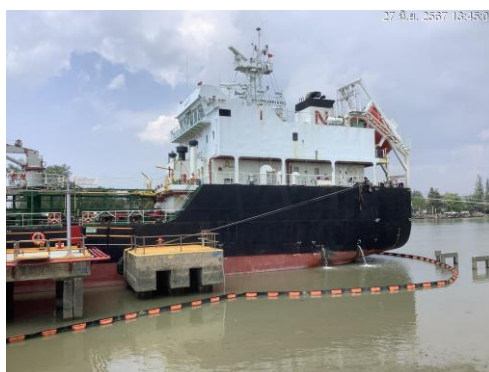
- เพื่อป้องกันการแพร่กระจายของน้ำมันที่หกรั่วลงน้ำ เนื่องจากอุบัติเหตุระหว่างการขนถ่ายน้ำมันจากเรือเข้าสู่ถังเก็บน้ำมันที่คลัง ทุกครั้งที่มีการถ่ายน้ำมันจะมีการล้อมทวน (Boom) รอบลำเรือ	- ในขณะที่โครงการมีการขนถ่ายน้ำมันจะมีการล้อมทวน (Boom) รอบลำเรือบรรทุกน้ำมัน เพื่อป้องกันการแพร่กระจายของน้ำมันที่หกรั่วลงสู่แหล่งน้ำได้	- ไม่พบปัญหาในการดำเนินงาน	- ภาพที่ 2-6 การล้อมทวน (Boom) รอบลำเรือบรรทุกน้ำมัน

ภาพที่ 2-6 การล้อมทุ่น (Boom) รอบลำเรือบรรทุกน้ำมัน

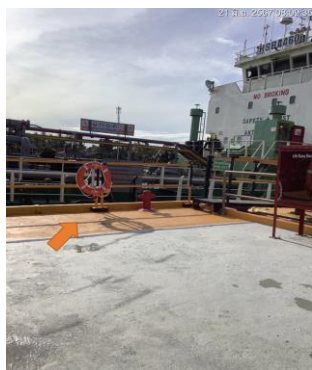
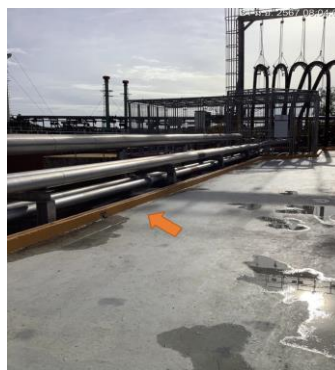
- โดยรอบท่าเรือมีคันคอนกรีตสูง 0.10 เมตร และพื้นที่ลาดเอียงเข้าหาบ่อดักน้ำมันหน้าท่าและวาล์วที่บ่อดักน้ำมันปิดตลอดเวลาการขนถ่ายน้ำมันที่ท่า ดังนั้นในกรณีที่เกิดอุบัติเหตุมีการหกรั่วของน้ำมันบนท่าในปริมาณที่ไม่มาก (<33 ลบ.ม.) น้ำมันจะถูกเก็บกักไว้บนท่าและบ่อดักน้ำมันไม่มีการรั่วไหลลงน้ำ	- บริเวณท่าเรือของโครงการมีคันคอนกรีตสูง 0.10 เมตร และพื้นที่ลาดเอียงเข้าหาบ่อดักน้ำมันหน้าท่าและวาล์วที่บ่อดักน้ำมันปิดตลอดเวลาการขนถ่ายน้ำมันที่ท่า เพื่อป้องกันเกิดอุบัติเหตุการหกรั่วของน้ำมันบนท่า สำหรับน้ำมันบนท่าจะถูกเก็บกักไว้บนท่าและบ่อดักน้ำมันจึงไม่มีการรั่วไหลของน้ำมันลงสู่คลองท่าทอง	- ไม่พบปัญหาในการดำเนินงาน	- ภาพที่ 2-7 คันคอนกรีตสูง 0.10 เมตร บริเวณหน้าท่า - ภาพที่ 2-8 ถาดรองน้ำมันที่อาจรั่วหกและวาล์วที่บ่อดักน้ำมันปิดตลอดเวลาการขนถ่ายน้ำมันที่ท่า

ภาพที่ 2-7 คั่นคอนกรีตสูง 0.10 เมตร บริเวณหน้าท่า

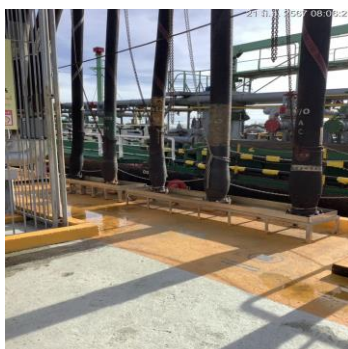
ภาพที่ 2-8 ถาดรองน้ำมันที่อาจรั่วหกและวาล์วที่ปิดกั้นน้ำมันปิดตลอดเวลาการขนถ่ายน้ำมันที่ทำ

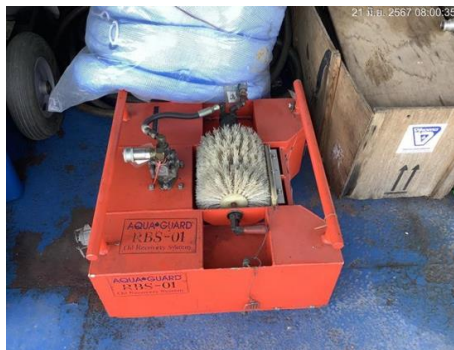
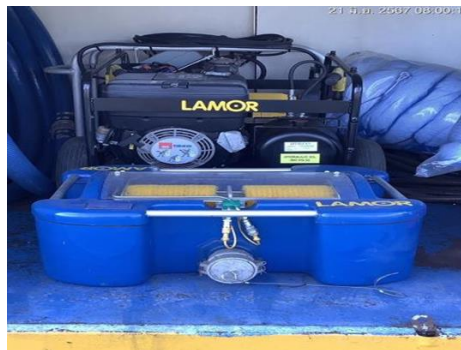
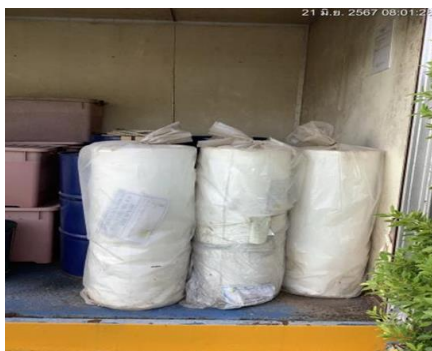
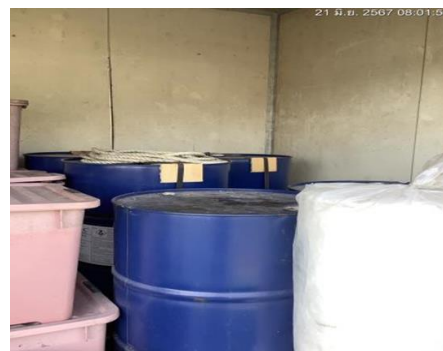
ภาพที่ 2-9 อุปกรณ์และเครื่องมือสำหรับกำจัดคราบน้ำมัน

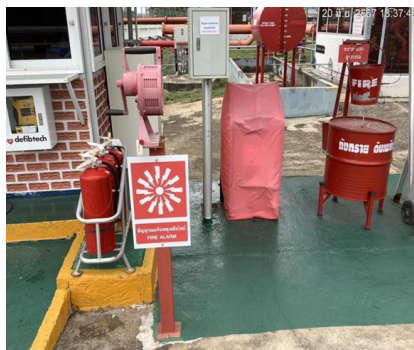
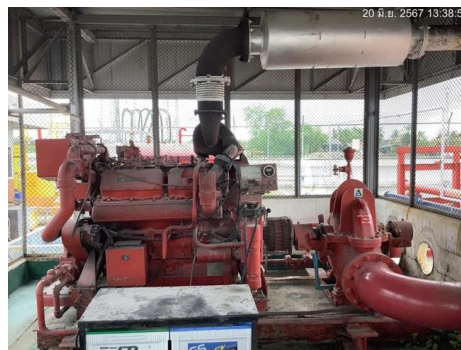
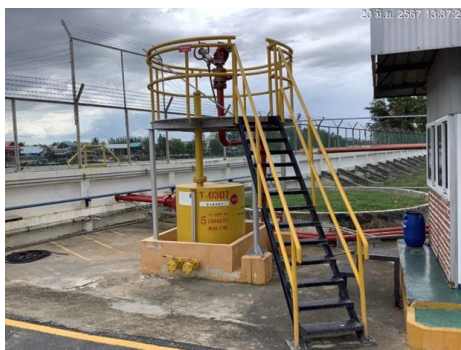
ภาพที่ 2-10 อุปกรณ์ดับเพลิงบริเวณหน้าท่า

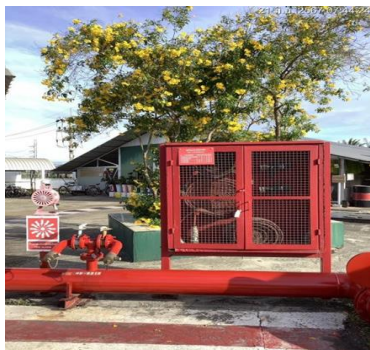
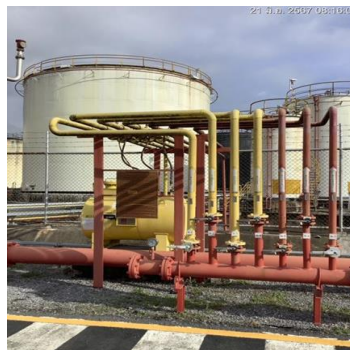
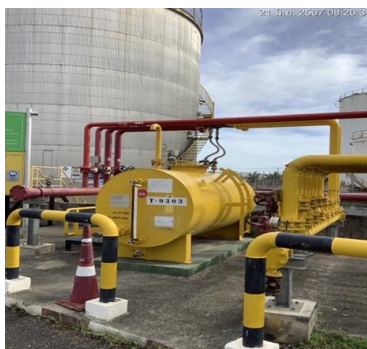
ภาพที่ 2-11 อุปกรณ์ดับเพลิงภายในคลัง
