**รายงานผลการปฏิบัติตามเงื่อนไขของมาตรการป้องกัน
และแก้ไขผลกระทบสิ่งแวดล้อม
และมาตรการติดตามตรวจสอบคุณภาพสิ่งแวดล้อม
ประจำเดือน มกราคม-มิถุนายน 2567
โครงการ Elio S64**

**นิติบุคคลอาคารชุด Elio S64
ถนนสุขุมวิท 64 แขวงบางจาก เขตพระโขนง
กรุงเทพมหานคร**

**เจ้าของโครงการ บริษัท อนันดา ดีเวลลอปเม้นท์ จำกัด
(มหาชน)**

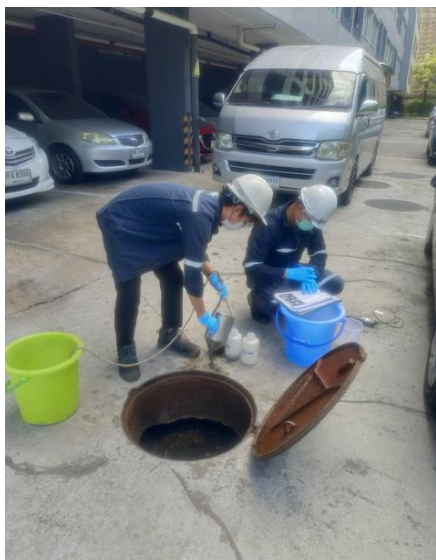
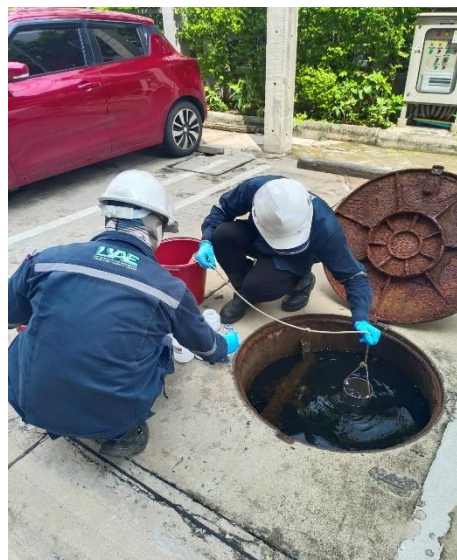
รูปที่ 4.4-1 การเก็บตัวอย่างคุณภาพน้ำทิ้ง

(บริเวณน้ำเสียก่อนเข้าระบบบำบัด)

(บริเวณน้ำทิ้งหลังออกจากกระบบบำบัด)
