บริษัท ปตท. จำกัด (มหาชน)

รายงานผลการปฏิบัติตามมาตรการป้องกันและแก้ไขผลกระทบสิ่งแวดล้อม
และมาตรการติดตามตรวจสอบผลกระทบสิ่งแวดล้อม (ระยะดำเนินการ)

โครงการท่อส่งก๊าซธรรมชาติในพื้นที่รับผิดชอบของส่วนปฏิบัติการระบบท่อเขต 5

สถิติการเกิดอุบัติเหตุเกี่ยวกับท่อส่งก๊าซฯ ประจำปี 2567

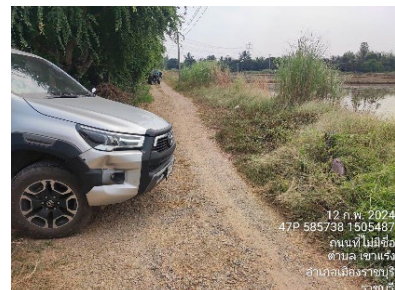
ปท.5 : วันที่ 12 กุมภาพันธ์ 2567 เวลา 14.22 น.

ขณะขับรถยนต์ทะเบียน 4ขว-9510 ลาดตระเวนตรวจแนวท่อก๊าซ RC4100 KP 9+155 พื้นที่ ต.หนองกลางนา อ.เมืองราชบุรี จ.ราชบุรี พบรถเก๋งของชาวบ้านจอดพ่นยามะขามเทศขวางถนน จึงได้ทำการถอยหลังกลับรถ (เนื่องจากเป็นถนนเลนเดียว) จังหวะถอยและเดินหน้าออกจากซอยกลับรถ ได้ยินเสียงดังมาจากกันชนด้านขวา จึงรีบลงจากรถไปดู พบว่ากันชนด้านขวาชนเสาหลักเขตที่ดิน ซึ่งเสาหลักเขตมีรั้วพืชมะขาม ผู้ขับขี่ไม่ทันสังเกต ทำให้เกิดการเฉี่ยวชน ตรวจสอบความเสียหายเบื้องต้น พบว่า 1. มีชิ้นส่วนกันชนหน้าบุบ 2. กีบล้อคว่ำกันชนหน้าหัก

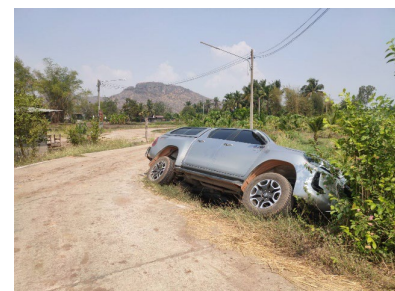
ปท.5 : วันที่ 11 มีนาคม 2567 เวลา 11.30 น.

ขับรถยนต์ทะเบียน 2ขส-4743 กทม. ลาดตระเวนตรวจแนวท่อก๊าซ RC4000 KP222+569 พื้นที่ ต.เกาะพลับพลา อ.เมืองราชบุรี จ.ราชบุรี ซึ่งขับลาดตระเวนตรวจแนวท่อก๊าซไปตามปกติ ขณะขับรถผ่านถนนชนบทที่เป็นทางโค้ง (ถนนชนบทไม่มีที่กัน มีคูน้ำขนานแนวถนน) จังหวะหักหลบเสาช่วงโค้ง ล้อหลังฝั่งซ้ายได้ตกไถลถนนลงคูน้ำ ทำให้รถยนต์เสียหลักเลื้อนไถลตกลงไปในคูน้ำ หลังจากเกิดเหตุการณ์ได้ทำการแจ้งให้รถยกมาทำการเคลื่อนย้ายรถยนต์ขึ้นจากคูน้ำ พร้อมกันนั้นได้แจ้งประกันให้ทราบ เลขรับแจ้ง:08946760 มีรายการความเสียหายจำนวน 8 รายการ

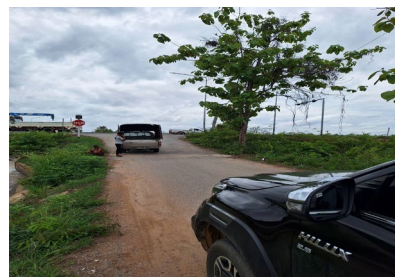
ปท.5 : วันที่ 24 พฤษภาคม 2567 เวลา 13.17 น.

พนักงาน ปท.5-2 ได้ขับรถยนต์เพื่อเดินทางจาก ปท.5 ไปปฏิบัติงานบำรุงรักษาที่สถานี HKP M/R โดยขณะที่รถกำลังต่อแถวรอเคลื่อนออกจากถนนซอยเข้าสู่ถนนหลักบริเวณถนนเส้นเลียบคลองชลประทานก่อนถึงทางแยกเข้าโรงไฟฟ้า HKP ซึ่งบริเวณดังกล่าวถนนหลักจะยกระดับสูงกว่าถนนซอยค่อนข้างมากและมีลักษณะเป็นเนินลาดชัน และในจังหวะนั้นรถยนต์คู่กรณีที่อยู่ด้านหน้าบริเวณทางแยกได้เข้าเกียร์ผิด เป็นเหตุให้รถยนต์คู่กรณีไถลถอยหลังลงมาชนกับรถปฏิบัติงานของ ปตท. ที่ต่อท้ายอยู่ และรถปฏิบัติงานของ ปตท. เอง ก็ไม่สามารถหลบหลีกได้เนื่องจากมีรถคันอื่นต่อท้ายอยู่เช่นกัน

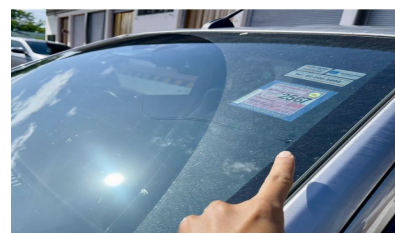
ปท.5 : วันที่ 29 พฤษภาคม 2567 เวลา 08.30 น.

รถยนต์ ปท.5-3 ใช้ปฏิบัติงานเพื่อรับส่งพนักงานกะ เส้นทางถนนเพชรเกษมขาเข้ากรุงเทพฯ ระหว่างขับได้ยินเสียงลักษณะของแข็งมากระทบที่กระจกหน้า เมื่อตรวจสอบพบว่ากระจกหน้าด้านซ้ายมีรอยร้าว คาดว่าเป็นเพราะมีเศษหินกระเด็นมาถูกบริเวณดังกล่าว
