ผลการตรวจสอบการปฏิบัติตามมาตรการ

ตารางที่ 2-1 สรุปผลการปฏิบัติตามมาตรการป้องกันและแก้ไขผลกระทบสิ่งแวดล้อม โครงการ โรงแรมพร้อม (PROM HOTEL) ของบริษัท มิลเลียนเนอรี่ บิลด์ดิ้ง จำกัด (ระยะดำเนินการ)

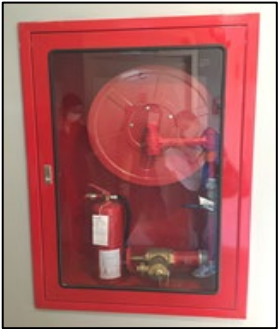
3.9 การป้องกันอัคคีภัย (ต่อ)	<p>Check Valve บริเวณด้านข้างของแต่ ละอาคาร ซึ่งตำแหน่ง ที่ติดตั้งดังกล่าว มีความสะดวกในการรับน้ำ จาก รถดับเพลิงของสถานีดับเพลิงห้วย ขวาง</p> <p>3) ตู้เก็บสายฉีดน้ำดับเพลิงพร้อมอุปกรณ์ (Fire Hose Cabinet : FHC) ทั้งนี้ ภายในแต่ละอาคารจะติดตั้งตู้เก็บสาย ฉีดน้ำดับเพลิงพร้อมอุปกรณ์ (Fire Hose Cabinet : FHC) ภายในอาคาร บริเวณโถงบันไดจำนวน 2 ตู้/ชั้น</p> <p>4) จัดให้มีบันไดที่ใช้หนีไฟภายในอาคาร จำนวน 3 แห่ง/อาคาร รายละเอียดดังนี้ (1) อาคาร A</p> <ul style="list-style-type: none"> - บันได A-1 เป็นบันไดที่สามารถลง จากชั้นที่ 8 ถึงชั้นที่ 1 ตัวบันได ทำด้วยคอนกรีตเสริมเหล็ก ความกว้าง 0.9 เมตร ลูกนอน กว้าง 0.25 เมตร ลูกตั้งสูง 0.17 เมตร มีชานพักกว้าง 1.02 เมตร มี ราวบันได 1 ด้าน จัดให้มีระบบ ระบายอากาศเป็นแบบธรรมชาติ 	<p>3) ตู้เก็บสายฉีดน้ำดับเพลิงพร้อมอุปกรณ์ (Fire Hose Cabinet : FHC) ติดตั้ง ภายในอาคารบริเวณโถงบันไดจำนวน 2 ตู้/ชั้น</p> <p>4) จัดให้มีบันไดที่ใช้หนีไฟภายในอาคาร จำนวน 3 แห่ง/อาคาร ดังนี้ (1) อาคาร A</p> <ul style="list-style-type: none"> - บันได A-1 เป็นบันไดที่สามารถลง จากชั้นที่ 8 ถึงชั้นที่ 1 ตัวบันได ทำด้วยคอนกรีตเสริมเหล็ก ความกว้าง 0.9 เมตร ลูกนอนกว้าง 0.25 เมตร ลูกตั้งสูง 0.17 เมตร มีชานพักกว้าง 1.02 เมตร มีราว บันได 1 ด้าน จัดให้มีระบบระบาย อากาศเป็นแบบธรรมชาติ มีช่อง

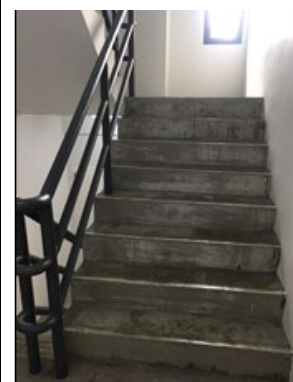
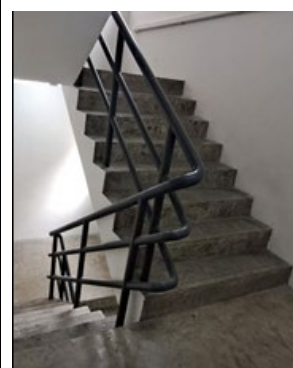
3.9 การป้องกันอัคคีภัย (ต่อ)	(2) อาคาร B - บันได B-1 เป็นบันไดที่สามารถลงจากชั้นที่ 8 ถึงชั้นที่ 1 ตัวบันไดทำด้วยคอนกรีตเสริมเหล็ก ความกว้าง 1.2-1.5 เมตร ลูกนอนกว้าง 0.25 เมตร ลูกตั้งสูง 0.17-0.18 เมตร มีชานพักกว้าง 1.3 เมตร มีราวบันได 1 ด้าน จัดให้มีระบบระบายอากาศเป็นแบบธรรมชาติ มีช่องเปิดขนาดพื้นที่ไม่น้อยกว่า 1.4 ตารางเมตร - บันได B-2 เป็นบันไดที่สามารถลงจากชั้นหลังคา ถึงชั้นที่ 1 ตัวบันไดทำด้วยคอนกรีตเสริมเหล็ก ความกว้าง 1.2 เมตร ลูกนอนกว้าง 0.25 เมตร ลูกตั้งสูง 0.16-0.18 เมตร มีชานพักกว้าง 1.5 เมตร มีราวบันได 1 ด้าน จัดให้มีระบบระบายอากาศเป็นแบบธรรมชาติ มีช่องเปิดขนาดพื้นที่ไม่น้อยกว่า 1.4 ตารางเมตร	(2) อาคาร B - บันได B-1 เป็นบันไดที่สามารถลงจากชั้นที่ 8 ถึงชั้นที่ 1 ตัวบันไดทำด้วยคอนกรีตเสริมเหล็ก ความกว้าง 1.2-1.5 เมตร ลูกนอนกว้าง 0.25 เมตร ลูกตั้งสูง 0.17-0.18 เมตร มีชานพักกว้าง 1.3 เมตร มีราวบันได 1 ด้าน จัดให้มีระบบระบายอากาศเป็นแบบธรรมชาติ มีช่องเปิดขนาดพื้นที่ไม่น้อยกว่า 1.4 ตารางเมตร - บันได B-2 เป็นบันไดที่สามารถลงจากชั้นหลังคา ถึงชั้นที่ 1 ตัวบันไดทำด้วยคอนกรีตเสริมเหล็ก ความกว้าง 1.2 เมตร ลูกนอนกว้าง 0.25 เมตร ลูกตั้งสูง 0.16-0.18 เมตร มีชานพักกว้าง 1.5 เมตร มีราวบันได 1 ด้าน จัดให้มีระบบระบายอากาศเป็นแบบธรรมชาติ มีช่องเปิดขนาดพื้นที่ไม่น้อยกว่า 1.4 ตารางเมตร

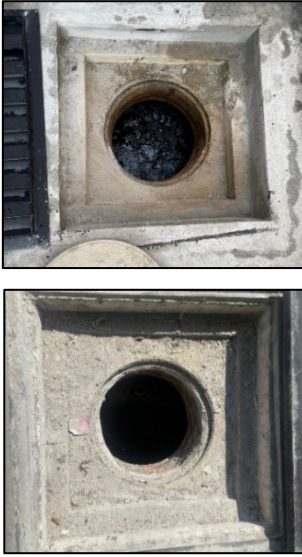
(2) การแพร่กระจายของ เชื้อโรคจากสระว่ายน้ำ (ต่อ)	6. จัดให้มีผู้มีความรู้ความสามารถดูแลปรับปรุง คุณภาพน้ำในสระว่ายน้ำให้อยู่ในเกณฑ์ มาตรฐาน	●	-	-
(3) การแพร่กระจายของ เชื้อโรคจากระบบ บำบัดน้ำเสีย	1. จัดให้มีระบบบำบัดน้ำเสีย เพื่อบำบัดน้ำเสีย ให้ได้ค่าตามมาตรฐานน้ำทิ้งจากอาคาร ประเภท ข กำหนดให้มีค่า BOD ในน้ำทิ้งไม่ เกิน 30 มิลลิกรัม/ลิตร โดยระบบบำบัดน้ำ เสียแต่ละชุดบำบัดน้ำเสียให้มีค่า BOD ในน้ำ ทิ้งก่อนระบายออกสู่ภายนอกไม่เกิน 20 มิลลิกรัม/ลิตร	✓	โครงการจัดให้มีระบบบำบัดน้ำเสียจำนวน 2 ชุด (1 ชุด/อาคาร) เพื่รองรับน้ำเสียจาก อาคาร A และอาคาร B แสดงผลการตรวจวัด คุณภาพน้ำในภาคผนวก จ	ไม่มี
