ผลการปฏิบัติตามมาตรการป้องกันและ  
แก้ไขผลกระทบสิ่งแวดล้อม

## ผลการปฏิบัติตามมาตรการป้องกันและแก้ไขผลกระทบสิ่งแวดล้อม

บริษัท ไชยยศ แลนด์ จำกัด เป็นผู้พัฒนาโครงการ อันดามัน เฟลส (ปัจจุบันเรียกในนาม โครงการ เฟรเซอร์ส สวีท สุขุมวิท) ปัจจุบันโครงการดำเนินการก่อสร้างแล้วเสร็จ เปิดดำเนินการภายใต้ชื่อ โรงแรม เฟรเซอร์ส สวีท สุขุมวิท โครงการเป็นโรงแรมขนาดความสูง 33 ชั้น และชั้นใต้ดิน 2 ชั้น จำนวน 1 อาคาร มีจำนวนห้องพักทั้งสิ้น 119 ห้อง โครงการมีขนาดพื้นที่ 1-2-73.6 ไร่ โดยโครงการได้รับหนังสือเห็นชอบรายงาน EIA จากสำนักงานนโยบายและแผนทรัพยากรธรรมชาติและสิ่งแวดล้อม ที่ ทส 1009/11131 ลงวันที่ 29 ธันวาคม พ.ศ. 2549 (ดังภาพผนวก ก) หนังสือเห็นชอบได้กำหนดมาตรการป้องกันและแก้ไขผลกระทบสิ่งแวดล้อมและมาตรการติดตามตรวจสอบผลกระทบสิ่งแวดล้อม เพื่อเป็นแนวทางให้โครงการปฏิบัติ รวมไปถึงเสนอรายงานผลการปฏิบัติตามมาตรการฯ ต่อหน่วยงานอนุญาต และหน่วยงานที่เกี่ยวข้อง รวมทั้งสำนักงานนโยบายและแผนทรัพยากรธรรมชาติและสิ่งแวดล้อม (สผ.) ทุก 6 เดือนนั้น

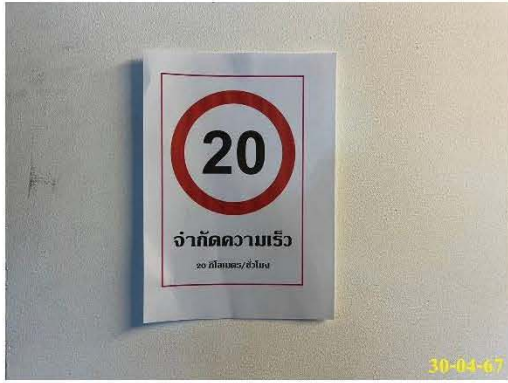
ป้ายจำกัดความเร็ว

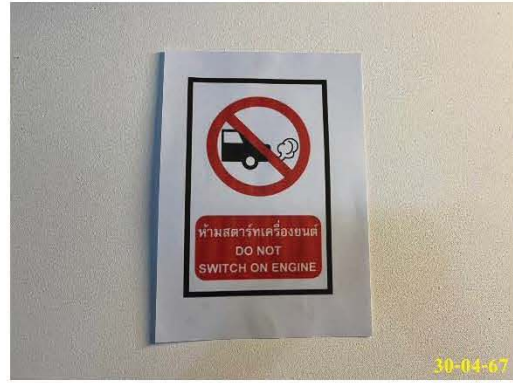
ป้าย "ห้ามติดเครื่องยนต์ทิ้งไว้"

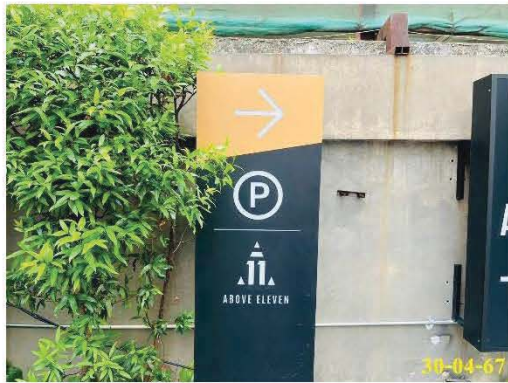
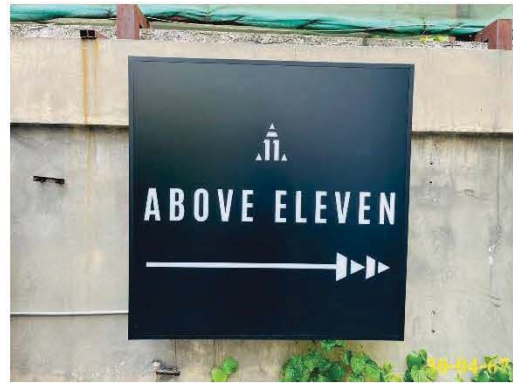
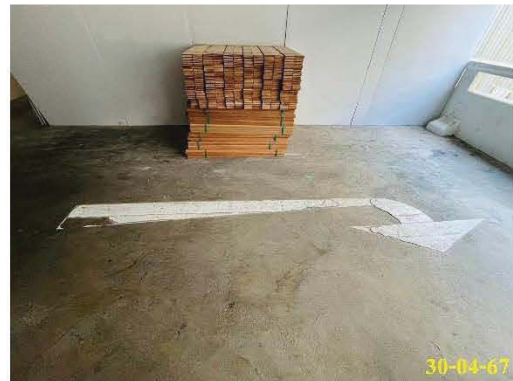
ป้ายจราจร และเครื่องหมายจราจรบนพื้นทาง

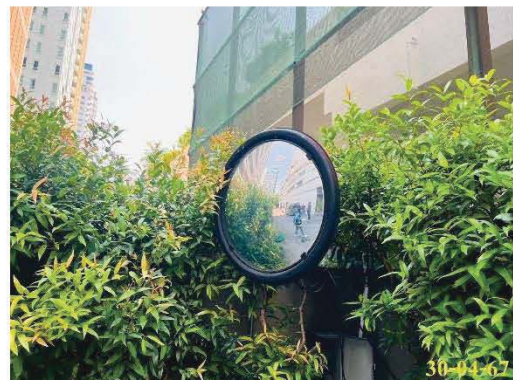
กระจกนูน

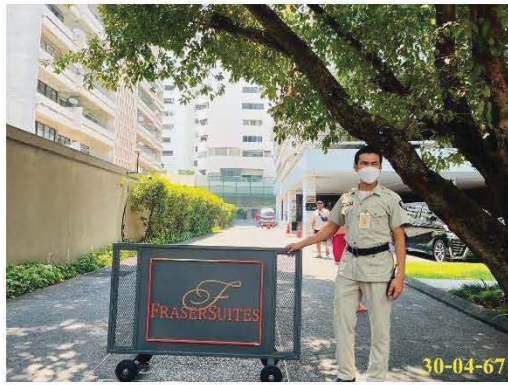
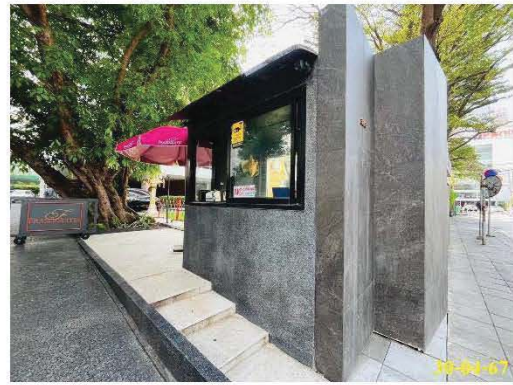
เจ้าหน้าที่รักษาความปลอดภัย พร้อมป้อม รปภ.

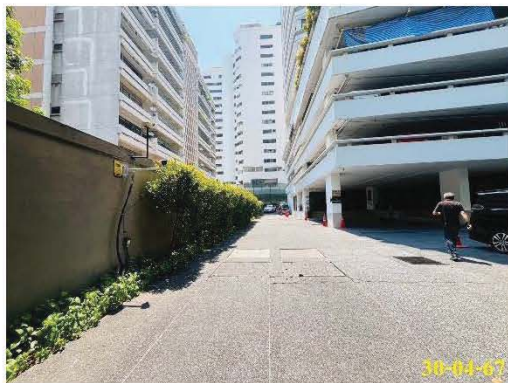
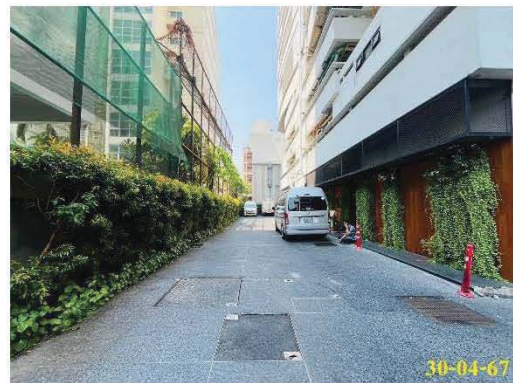
ถนนและทางเดินรถภายในโครงการ

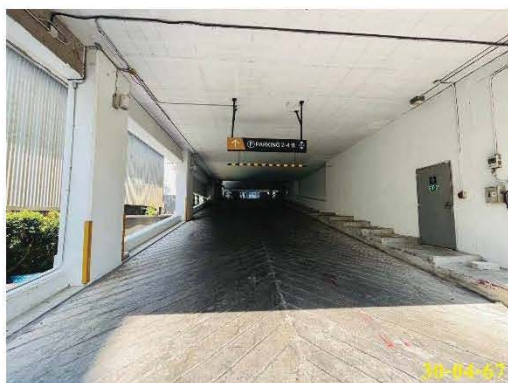
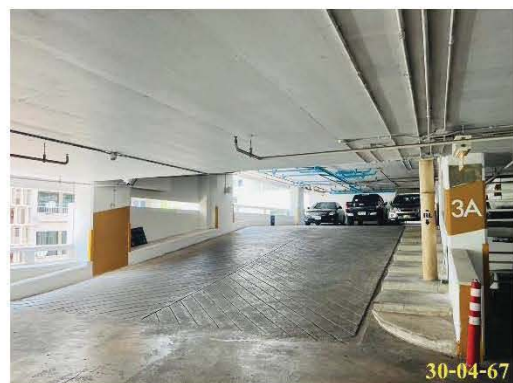
ทางลาดขึ้นขึ้น-ลงที่จอดรถ

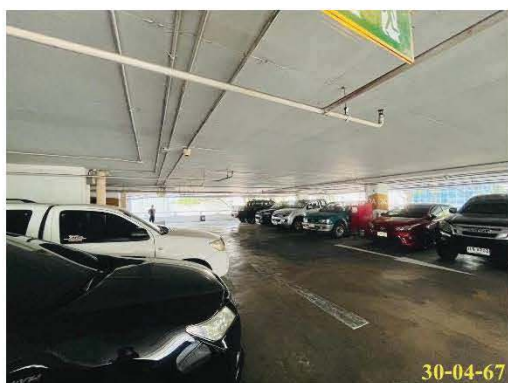
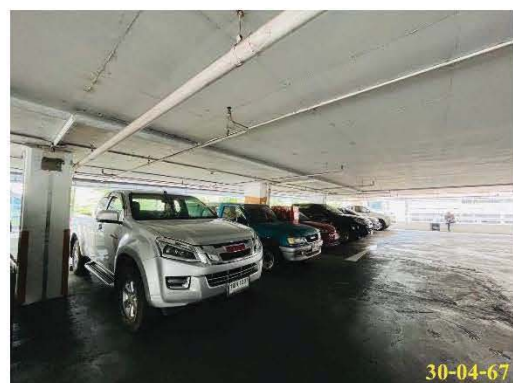
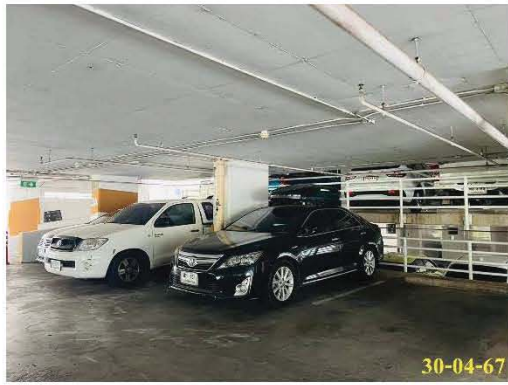
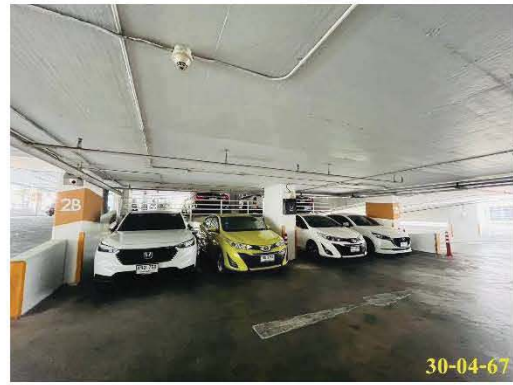
| องค์ประกอบทางสิ่งแวดล้อม | มาตรการป้องกันและแก้ไขผลกระทบสิ่งแวดล้อม | ผลการปฏิบัติตามและรายละเอียดการปฏิบัติตามมาตรการฯ<br>✓ = ปฏิบัติ ✗ = ไม่ได้ปฏิบัติ ○ = ปฏิบัติไม่ได้<br>◎ = ปฏิบัติได้แต่ไม่มีประสิทธิภาพ ● = ยังไม่เริ่มปฏิบัติตาม | ปัญหา/อุปสรรค/<br>แนวทางแก้ไข | เอกสารอ้างอิง |
|---|---|---|---|---|
| | 6. จัดให้มีที่จอดรถจำนวน 156 คัน ซึ่งเพียงพอกับความต้องการที่จอดรถตามกฎหมาย (155 คัน) | ◎ | - พื้นที่จอดรถภายในโครงการส่วนใหญ่ตรงตามที่มีมาตรการกำหนด แต่ทั้งนี้พื้นที่จอดรถบริเวณชั้นใต้ดินได้มีการเปลี่ยนแปลงไปใช้ประโยชน์อื่น | ภาพที่ 2.2-1 ระบบการจราจร |

พื้นที่จอดรถ

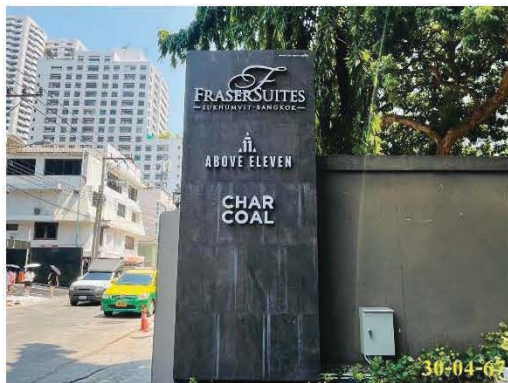
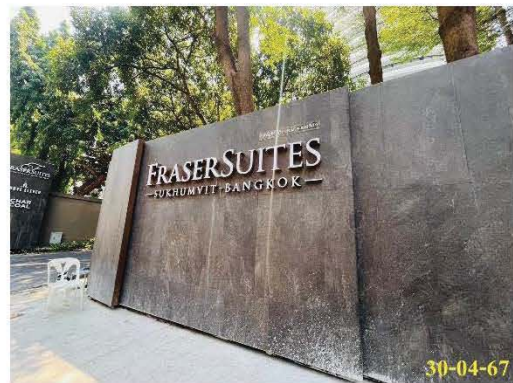
ป้ายชื่อโครงการ

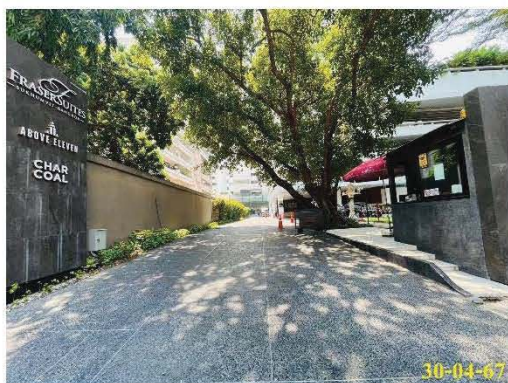
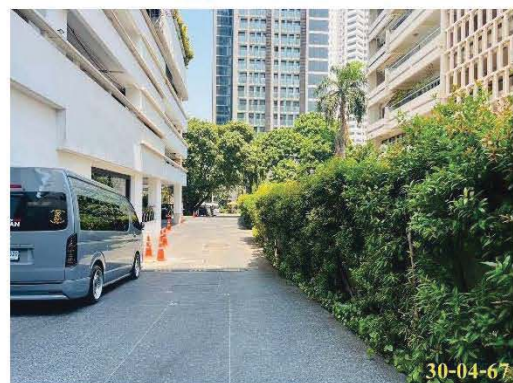
ทางเข้า-ออกโครงการ

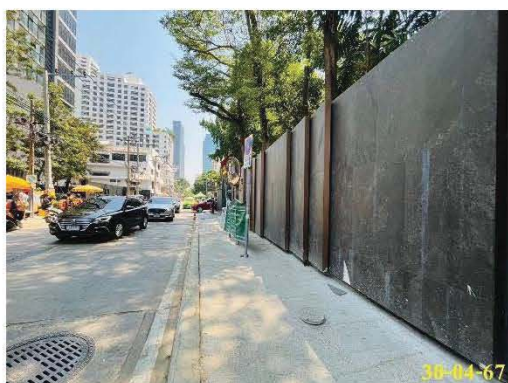
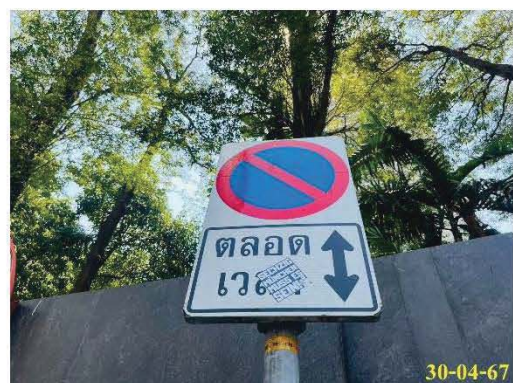
ป้ายห้ามจอด และเส้นขาวแดงหน้าโครงการ

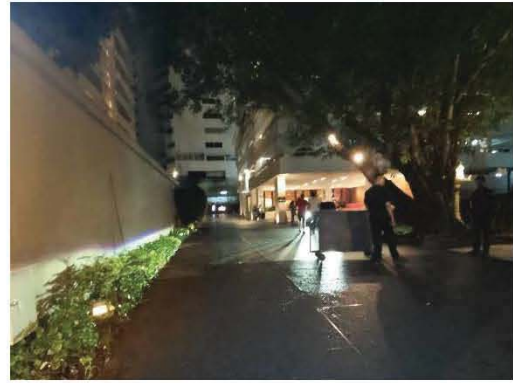
ไฟฟ้าส่องสว่างทางเข้า-ออกโครงการเวลากลางคืน

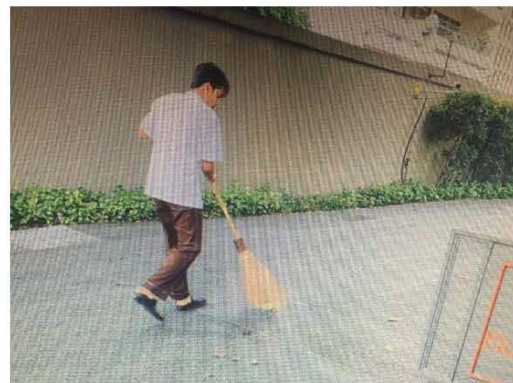
พนักงานทำความสะอาดถนน และทางเดินรถภายในโครงการ

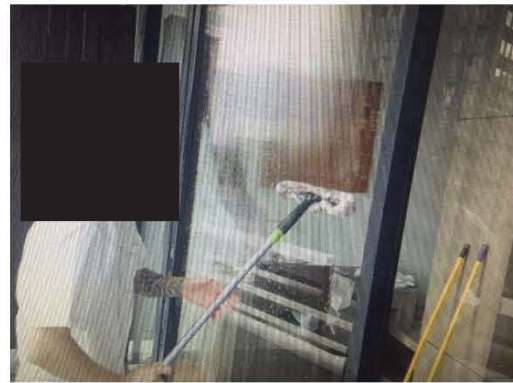
พนักงานทำความสะอาดประตู หน้าต่างระบายอากาศ

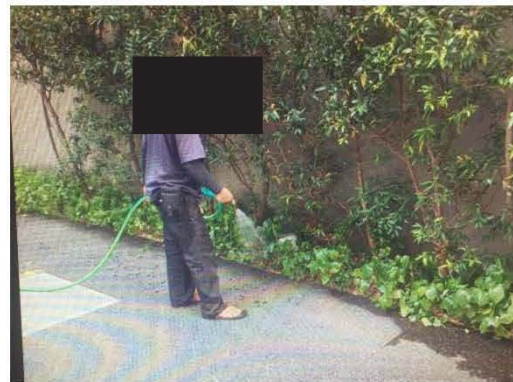
คนสวนดูแลพื้นที่สีเขียว

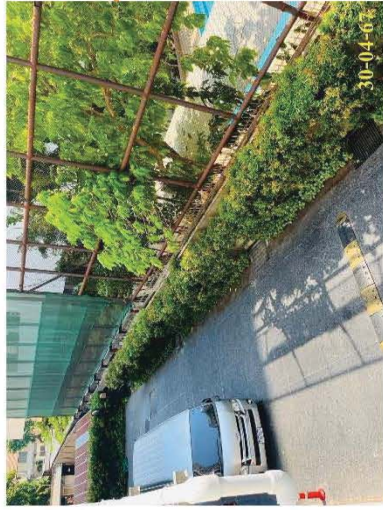
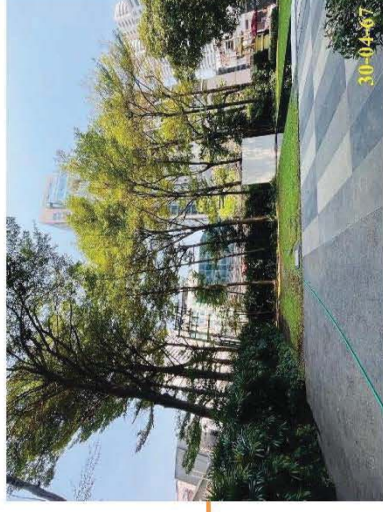
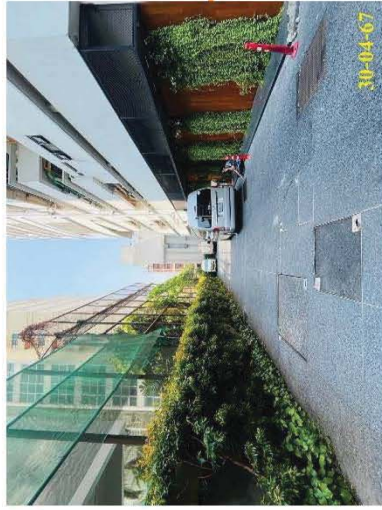
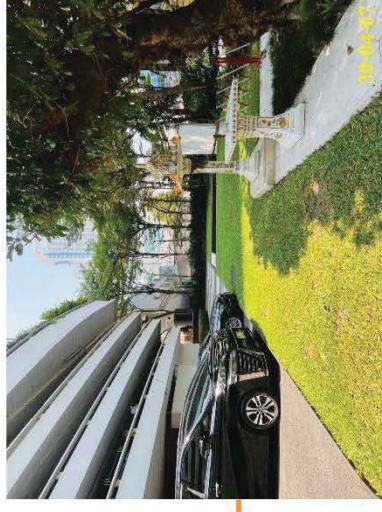
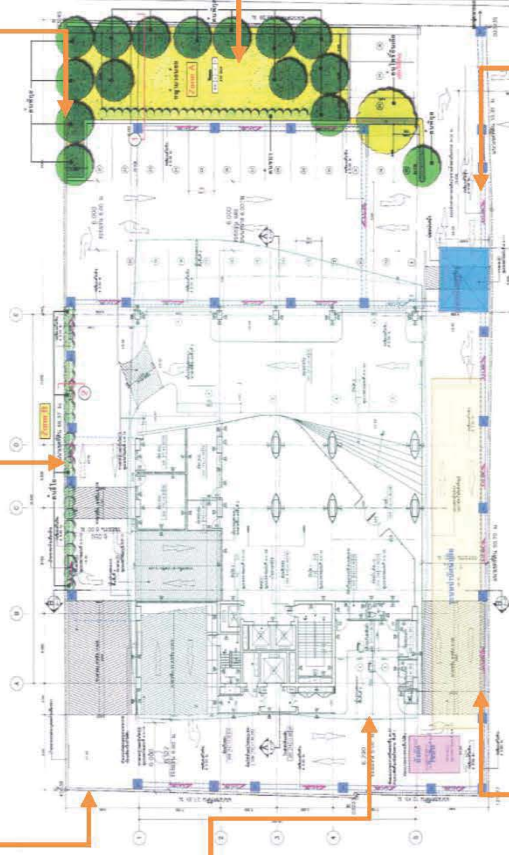
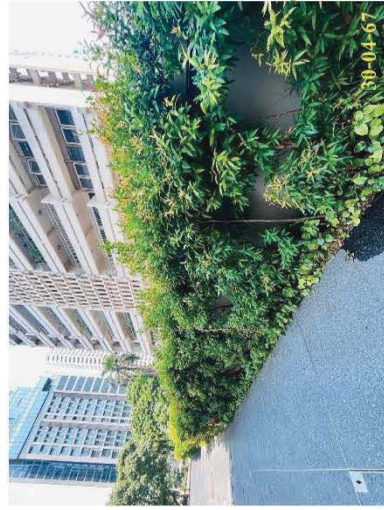
พื้นที่สีเขียวชั้นล่าง  
ภาพที่ 2.2-3 พื้นที่สีเขียว

| องค์ประกอบทางสิ่งแวดล้อม | มาตรการป้องกันและแก้ไขผลกระทบสิ่งแวดล้อม | ผลการปฏิบัติตามและรายละเอียดการปฏิบัติตามมาตรการฯ<br>✓ = ปฏิบัติ ✕ = ไม่ได้ปฏิบัติ ○ = ปฏิบัติไม่ได้<br>◎ = ปฏิบัติได้แต่ไม่มีประสิทธิภาพ ● = ยังไม่เริ่มลงมือปฏิบัติ | ปัญหา/อุปสรรค/แนวทางแก้ไข | เอกสารอ้างอิง |
|---|---|---|---|---|
| 2. มลพิษทางอากาศ (ต่อ) | 4. จัดให้มีพื้นที่สีเขียวภายในโครงการ ขนาดพื้นที่รวมประมาณ 1,205 ตร.ม. คิดเป็นอัตราส่วนพื้นที่สีเขียวต่อผู้มาใช้บริการและพนักงาน 2.79 ตร.ม./คน ซึ่งจัดให้มีพื้นที่สีเขียวบริเวณชั้นล่าง 233.58 ตร.ม. โดยเป็นพื้นที่ปลูกไม้ยืนต้น 144.5 ตร.ม. ซึ่งต้นไม้ที่นำมาปลูก ได้แก่ พิกุล, ยี่โถ, เวอร์บีนา, ขบา และหยาดน้ำวนน้อย นอกจากนี้ เพื่อคงความร่มรื่นให้แก่โครงการ จึงจะยังคงต้นไม้เดิมได้แก่ ต้นโพธิ์อินเดีย ไว้ ณ ตำแหน่งเดิม คือบริเวณทางเข้า - ออกของโครงการ ทั้งนี้ ต้นไม้ที่โครงการเลือกใช้จะสามารถดูดซับคาร์บอนมอนอกไซด์ที่เกิดจากโครงการได้หมด | ◎ | - ปัจจุบันทางโครงการจัดให้มีพื้นที่สีเขียวส่วนใหญ่ตรงตามที่จะไว้ในมาตรการ แต่ทั้งนี้ยังคงพื้นที่สีเขียวบางส่วนที่หายไปบริเวณชั้น 7 - ชั้น 32 | ภาพที่ 2.2-3 พื้นที่สีเขียว |

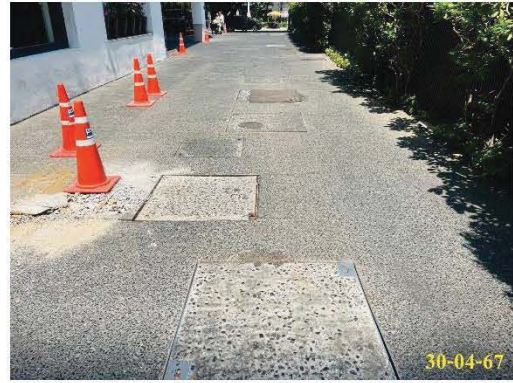
พื้นที่ระบบบำบัดน้ำเสีย (อยู่ระหว่างดำเนินการปรับปรุงฝาบ่อบำบัดน้ำเสีย)

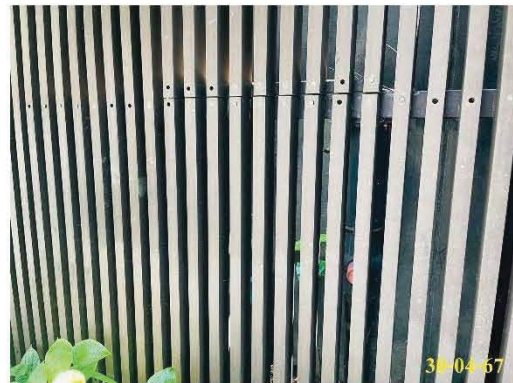
ตู้ควบคุมระบบบำบัดน้ำเสีย

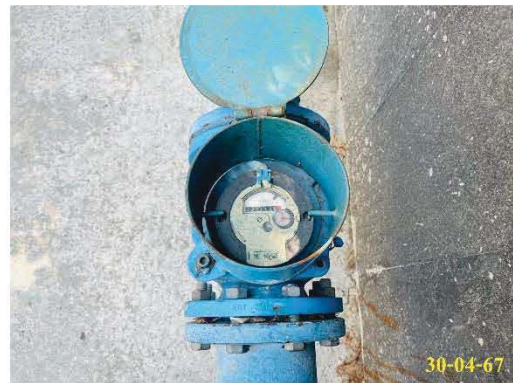
หัวรับน้ำประปา

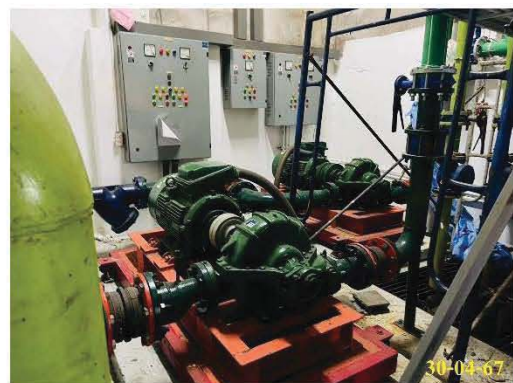
ถังเก็บน้ำใต้ดิน พร้อมเครื่องสูบน้ำ

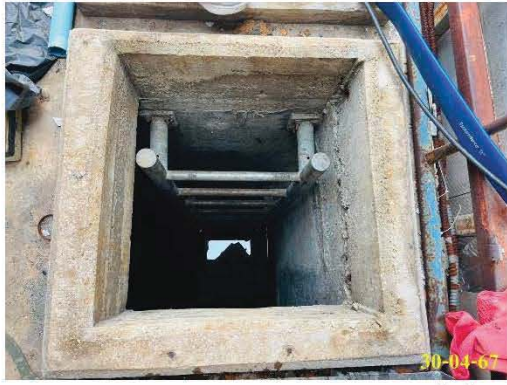
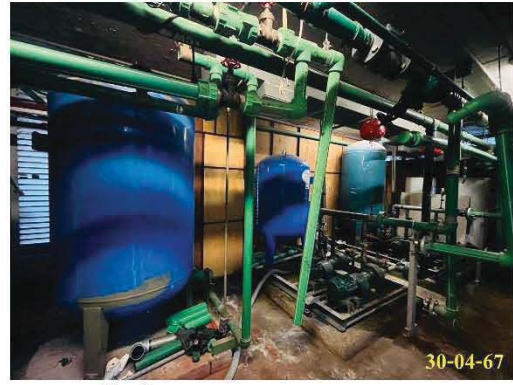
ถังเก็บน้ำชั้นดาดฟ้า พร้อมเครื่องปั๊มน้ำ
