สรุปผลการปฏิบัติตามมาตรการฯ  
และข้อเสนอแนะ

## บทที่ 4

### สรุปผลการปฏิบัติตามมาตรการฯ และข้อเสนอแนะ

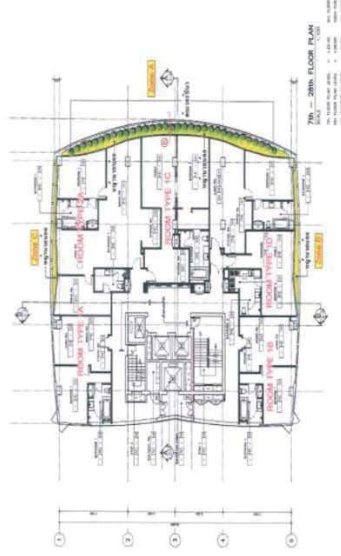
แปลนพื้นที่สีเขียวชั้น 7-28

| องค์ประกอบทางสิ่งแวดล้อม | มาตรการป้องกันและแก้ไขผลกระทบสิ่งแวดล้อมที่ไม่ได้ปฏิบัติ ปฏิบัติไม่ได้ ปฏิบัติได้แต่ไม่ประสิทธิภาพ และยังไม่ถึงเวลาปฏิบัติ | การดำเนินการในปัจจุบัน/แนวทางการดำเนินการ |
|---|---|---|
| <p>1. ทรัพยากรสิ่งแวดล้อมทางกายภาพ</p> <p>1.2 คุณภาพอากาศ</p> <p>2) มลพิษทางอากาศ</p> | <ul style="list-style-type: none"> <li>- จัดให้มีพื้นที่สีเขียวภายในโครงการ ขนาดพื้นที่รวมประมาณ 1,205 ตร.ม. คิดเป็นอัตราส่วนพื้นที่สีเขียวต่อผู้มาใช้บริการและพนักงาน 2.79 ตร.ม./คน ซึ่งจัดให้มีพื้นที่สีเขียวบริเวณชั้นล่าง 233.58 ตร.ม. โดยเป็นพื้นที่ปลูกไม้ยืนต้น 144.5 ตร.ม. ซึ่งต้นไม้ที่นำมาปลูก ได้แก่ พิกุล, ยี่โถ, เวนี่นา, ชบา และหญ้านวลน้อย นอกจากนี้ เพื่อความร่มรื่นให้แก่โครงการ จึงจะยังคงต้นไม้เดิม ได้แก่ ต้นโพธิ์อินเดีย ไว้ ณ ตำแหน่งเดิม คือบริเวณทางเข้า - ออกของโครงการ ทั้งนี้ ต้นไม้ที่โครงการเลือกจะสามารถดูดซับคาร์บอนมอนอกไซด์ที่เกิดจากโครงการได้หมด</li> </ul> | <p><b>การดำเนินการในปัจจุบัน</b></p> <ul style="list-style-type: none"> <li>- ปฏิบัติได้แต่ไม่ประสิทธิภาพ : ปัจจุบันทางโครงการจัดให้มีพื้นที่สีเขียวส่วนใหญ่ตรงตามที่เราได้คาดการณ์ไว้ ในมาตรการ แต่ทั้งนี้ยังคงมีพื้นที่สีเขียวบางส่วนที่ยังไม่ได้ดำเนินการไปบริเวณชั้น 7 - ชั้น 32</li> </ul> <p><b>แนวทางการดำเนินการ</b></p> <ul style="list-style-type: none"> <li>- ปัจจุบันทางโครงการจัดให้มีพื้นที่สีเขียวส่วนใหญ่ตรงตามที่เราได้คาดการณ์ไว้ ในมาตรการ แต่ทั้งนี้ยังคงมีพื้นที่สีเขียวบางส่วนที่ยังไม่ได้ดำเนินการไปบริเวณชั้น 7 - ชั้น 32 ดังนั้นจึงให้โครงการดำเนินการจัดให้มีพื้นที่สีเขียวทดแทนที่มีขนาดตรงตามที่เราได้คาดการณ์ไว้เพิ่มเติมตามแผนที่เราได้ไว้ในรายงานการประเมินผลกระทบสิ่งแวดล้อม หรือให้ทางโครงการดำเนินการดำเนินการติดต่อกับผู้พัฒนาโครงการ เพื่อให้ผู้พัฒนาโครงการดำเนินการจัดสร้างพื้นที่สีเขียวให้ครบถ้วนตามที่มีการกำหนด</li> </ul> |
