บทที่ 2

ผลการปฏิบัติตามมาตรการป้องกันและลดผลกระทบสิ่งแวดล้อม

โครงการทำเทียบเรือขมะตอย บริษัท ทิปโก้ แอสฟัลท์ จำกัด (มหาชน) ระยะดำเนินการ

ระหว่างเดือนมกราคม-มิถุนายน พ.ศ. 2567

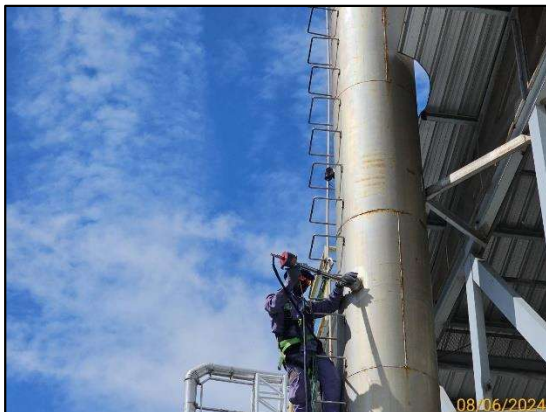
รูปที่ 2-1 การติดตามตรวจสอบ
คุณภาพอากาศจากปล่อง Hot Oil Boiler

ผลกระทบสิ่งแวดล้อม	มาตรการป้องกันและลดผลกระทบสิ่งแวดล้อม	รายละเอียดการปฏิบัติตามมาตรการ	ปัญหา อุปสรรค การแก้ไข	เอกสารอ้างอิง
1. คุณภาพอากาศ	1. เลือกใช้เชื้อเพลิงที่มีแนวโน้มที่จะมีสารมลพิษทางอากาศต่ำ คือ น้ำมันดีเซลที่มีองค์ประกอบของกำมะถันเพียง 0.5 % เป็นเชื้อเพลิงแทนน้ำมันเตา	โครงการฯ ได้เลือกใช้เชื้อเพลิงที่มีแนวโน้มที่จะมีสารมลพิษทางอากาศต่ำ โดยเลือกใช้ใช้น้ำมันดีเซล B10 แทนน้ำมันเตา ซึ่งมีการดำเนินการเป็นองค์ประกอบน้อยกว่า 0.5% ทั้งนี้ โครงการยังมีการดำเนินการติดตามตรวจสอบคุณภาพอากาศ บริเวณพื้นที่โครงการและบริเวณทิศใต้ของโครงการด้วยควมถี่ 2 ครั้ง/ปี โดยผลการติดตามตรวจสอบคุณภาพอากาศ ระหว่างเดือนมกราคม-มิถุนายน พ.ศ. 2567 พบว่าทุกดัชนีมีค่าเป็นไปตามมาตรฐานฯ กำหนด นอกจากนี้โครงการได้ทำการตรวจวัดมลพิษจากปล่อยระบายนมลพิษครั้งสุดท้ายล่าสุดในเดือนพฤษภาคม พ.ศ. 2567 พบว่าปริมาณมลพิษจากปล่อยระบายนอยู่ในระดับต่ำกว่ามาตรฐานฯ	-	รูปที่ 2-1 ภาคผนวก ค-1 และ ภาคผนวก ค-2

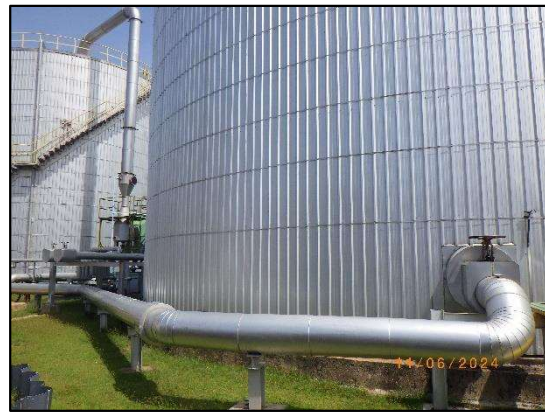
รูปที่ 2-2 การหุ้มระบบท่อด้วยฉนวนกันความร้อน

ผลกระทบสิ่งแวดล้อม	มาตรการป้องกันและลดผลกระทบสิ่งแวดล้อม	รายละเอียดการปฏิบัติตามมาตรการ	ปัญหา อุปสรรค การแก้ไข	เอกสารอ้างอิง
3. อาชีวอนามัยและความปลอดภัย (ต่อ)	7. สร้างกำแพงกันและจัดให้มีป้ายเตือนบริเวณ Hot Oil Unit และถึงกักเก็บแอสฟัลท์ เพื่อเป็นการเตือนและมีให้บุคคลที่ไม่เกี่ยวข้องเข้าไปในบริเวณนั้น ส่วนท่อจะใช้วัสดุซึ่งเป็นฉนวนหุ้มเพื่อป้องกันความร้อน	<ul style="list-style-type: none"> การฝึกอบรมฉุกเฉินเพลิงไหม้ <p>นอกจากนี้ทางโครงการได้กำหนดให้มีการตรวจสอบอุปกรณ์ดับเพลิงให้อยู่ในสภาพพร้อมใช้งานอย่างสม่ำเสมอ</p> <p>โครงการฯ ได้สร้างคันคอนกรีตล้อมรอบถังเก็บแอสฟัลท์และสร้างกำแพงล้อมรอบห้อง Hot Oil รวมทั้ง จัดให้มีป้ายเตือนในบริเวณและถึงกักเก็บแอสฟัลท์ เพื่อเตือนให้บุคคลที่ไม่เกี่ยวข้องเข้าไปในบริเวณดังกล่าว รวมทั้ง ได้จัดให้ระบบลำเลียงขนส่งทั้งหมดมีฉนวนกันความร้อนหุ้มตลอดแนวท่อเพื่อป้องกันความร้อน</p>	-	รูปที่ 2-2 รูปที่ 2-19 และ รูปที่ 2-20

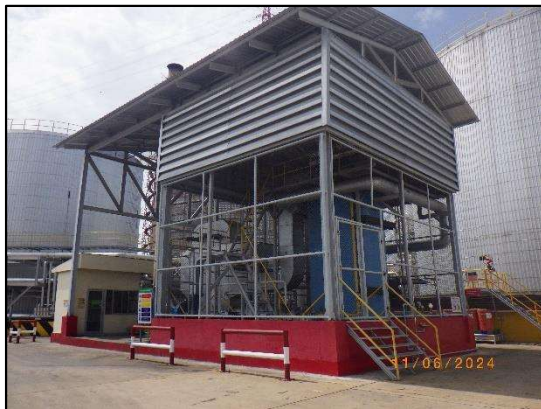
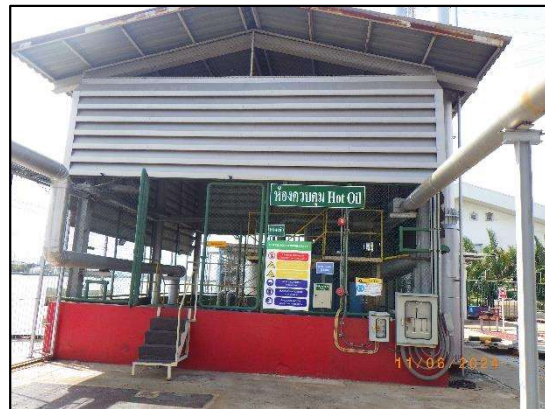
รูปที่ 2-3 ห้องควบคุม Hot Oil (Thermal Fluid Heater)

2. เลือกใช้ Thermal Fluid Heater ที่มีประสิทธิภาพการเผาไหม้สูง มีระบบการควบคุมตนเองอัตโนมัติ โดยมีการจัดให้อัตราส่วนอากาศเป็นเชื้อเพลิงให้อยู่ในระดับที่จะทำให้เกิดปฏิกิริยาที่สมบูรณ์ เพื่อลดมลพิษทางอากาศ และสามารถลดปัญหาอันตรายเรื่องการระเบิดของหม้อไอน้ำ เนื่องจากการอุดตันของระบบการให้ความร้อนในหม้อไอน้ำ	โครงการฯ ได้ใช้ Thermal Fluid Heater จำนวน 3 ชุด โดยแบ่งเป็นชุดหลัก 2 ชุด และ ชุดสำรอง 1 ชุด เป็นระบบให้ความร้อน ซึ่งมีประสิทธิภาพการเผาไหม้สูง ทั้งนี้ ยังจัดให้มีการบำรุงรักษาเครื่องจักรและอุปกรณ์อย่างสม่ำเสมอ เพื่อประสิทธิภาพการทำงานของเครื่องจักรและช่วยในการลดมลพิษทางอากาศ	-	รูปที่ 2-3 ภาคผนวก ค-3 ถึง ภาคผนวก ค-6และ ภาคผนวก ค-8

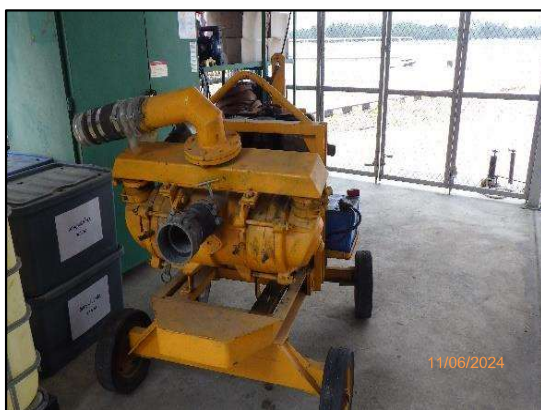
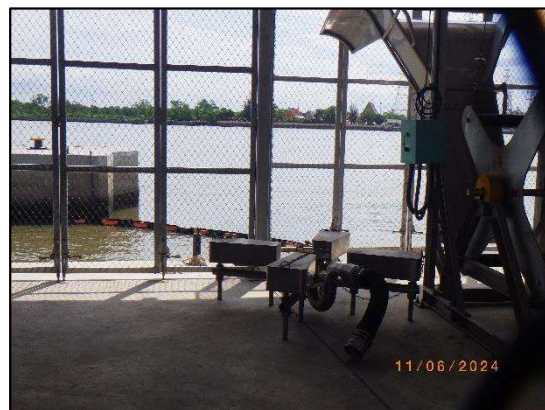
รูปที่ 2-4 Oil Skimmer

2. จัดเตรียมเครื่องมือหรืออุปกรณ์สำหรับเก็บกักจัดกอน้ำมัน คราบน้ำมันที่อาจปนเปื้อนลงสู่แม่น้ำในกรณีเกิดอุบัติเหตุฉุกเฉิน เพื่อป้องกันไม่ให้น้ำมันหรือคราบน้ำมันแพร่กระจายหรือตกลงสู่หน้าดินบริเวณดังกล่าว โดยจัดทำทุ่นกักน้ำมัน (Boom) ที่มีขนาดและความยาวเหมาะสมกับเรือขนาดใหญ่ที่เข้าเทียบท่า	โครงการฯ ได้จัดให้มีทุ่นกักน้ำมัน (Boom) และ Oil Skimmer เตรียมไว้สำหรับกรณีเกิดเหตุฉุกเฉิน ในบริเวณท่าเรือ เพื่อป้องกันไม่ให้น้ำมันแพร่กระจายในบริเวณนั้น	-	รูปที่ 2-4 ถึงรูปที่ 2-6

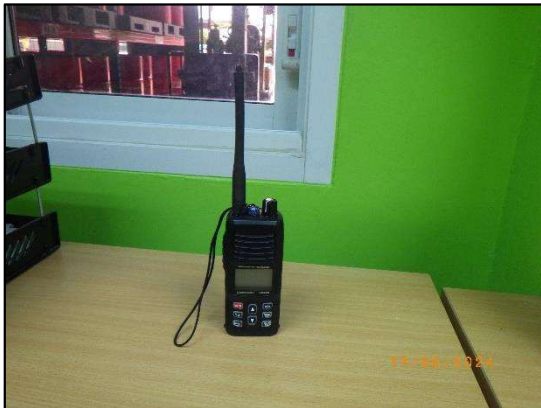
รูปที่ 2-7 วิทยุสื่อสารที่ใช้ประสานงาน

3. กำชับเจ้าหน้าที่ของเรือบรรทุกทุกลำที่เข้าเทียบท่าเพื่อขนถ่ายผลิตภัณฑ์ให้ปฏิบัติตามกฎหมายการเดินเรืออย่างเคร่งครัด	โครงการฯ ได้ปฏิบัติตามมาตรการที่กำหนด โดยจัดให้มีขั้นตอนการปฏิบัติงานตาม “คู่มือการทำ” เพื่อเป็นแนวทางในการใช้ท่าเรือและขนถ่ายสินค้าอย่างปลอดภัย ทั้งนี้ ยังได้จัดให้มีเจ้าหน้าที่คลังสินค้าประจำท่าเรือเป็นผู้ดูแลการจอดเรือเทียบท่าทุกลำ โดยติดต่อประสานงานผ่านทางวิทยุสื่อสารและทางอีเมล เพื่อให้เรือเข้าเทียบท่าได้อย่างปลอดภัย	-	รูปที่ 2-7 และ ภาคผนวก ค-10

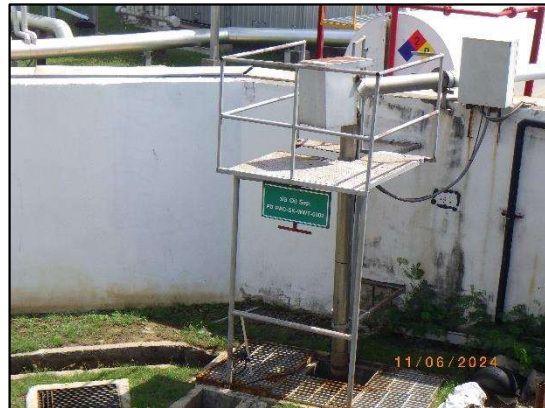
รูปที่ 2-8 ปอดักน้ำมัน (Oil Separator)

ผลกระทบสิ่งแวดล้อม	มาตรการป้องกันและลดผลกระทบสิ่งแวดล้อม	รายละเอียดการปฏิบัติตามมาตรการ	ปัญหา อุปสรรค การแก้ไข	เอกสารอ้างอิง
2. คุณภาพน้ำ (ต่อ)	4. จัดสร้างบ่อดักน้ำมัน และดักน้ำมันที่ระบายหรือชะล้างจากบริเวณถังเก็บผลิตภัณฑ์ ลานจอดรถบรรทุกขนถ่ายผลิตภัณฑ์ เพื่อักเก็บน้ำทิ้งที่อาจมีน้ำมันปนเปื้อนอยู่ด้วยแล้วแยกน้ำมันออกก่อนที่จะระบายลงสู่แม่น้ำ โดยต้องควบคุมคุณภาพให้อยู่ในมาตรฐานน้ำทิ้งกระทรวงอุตสาหกรรม	โครงการฯ จัดสร้างบ่อดักน้ำมัน เพื่อักเก็บน้ำทิ้งจากลานจอดรถบรรทุกเพื่อขนถ่ายสินค้าและบริเวณถังเก็บผลิตภัณฑ์ และมีการทำความสะอาดทุกถังที่น้ำทิ้งนี้ โครงการฯ ได้จัดทำมาตรการติดตามตรวจสอบคุณภาพน้ำทิ้ง ซึ่งพบว่า ทุกถังมีค่าเป็นไปตามมาตรฐานน้ำทิ้งอุตสาหกรรม	-	รูปที่ 2-8 และภาคผนวก ค-8 ภาคผนวก ง-2 ภาคผนวก จ-2

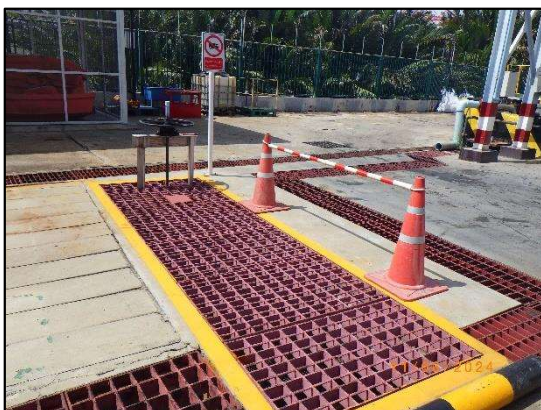
รูปที่ 2-9 จุดระบายน้ำทิ้งของพื้นที่โครงการ จุดที่ 1
บริเวณข้าง Hot Oil House

5. จัดให้มีระบบบำบัดน้ำเสียเพิ่มเติมเพื่อรองรับน้ำเสียและสิ่งปฏิกูลจากคนงานในเรือที่จะมาเทียบท่าด้วย นอกเหนือจากระบบบำบัดน้ำเสียที่รองรับคนงานบนกเพียง 10 คน ตลอดจนสามารถรองรับน้ำเสียและสิ่งปฏิกูลจากเรือรุ่นใหม่ ที่สามารถนำน้ำเสียและสิ่งปฏิกูลมาทิ้งบนบกได้ ทั้งนี้ เจ้าของโครงการจะต้องยกระดับปฏิบัติตามควบคุมให้คนงานในเรือที่มามีเทียบท่าใช้ห้องสุขาบนบกที่จัดเตรียมไว้	โครงการฯ จัดให้มีระบบน้ำเสียเพิ่มเติม บริเวณข้าง Hot Oil House และจัดให้มีการติดตามตรวจสอบคุณภาพน้ำทิ้งเป็นประจำทุก 3 เดือน ในเดือนมีนาคม เดือนสิงหาคม และเดือนธันวาคม ได้แก่ จุดระบายน้ำทิ้งจากพื้นที่โครงการ จุดที่ 1 บริเวณข้าง Hot Oil House และจุดระบายน้ำทิ้งจากพื้นที่โครงการ จุดที่ 2 บริเวณข้างรั้วด้าน บจก. อุตสาหกรรมแบ่งข้าวมลพิษ ซึ่งผลการติดตามตรวจสอบฯ พบว่าทุกถังมีค่าเป็นไปตามมาตรฐานกำหนด	-	รูปที่ 2-9 รูปที่ 2-10 และภาคผนวก ง-2 ภาคผนวก จ-2

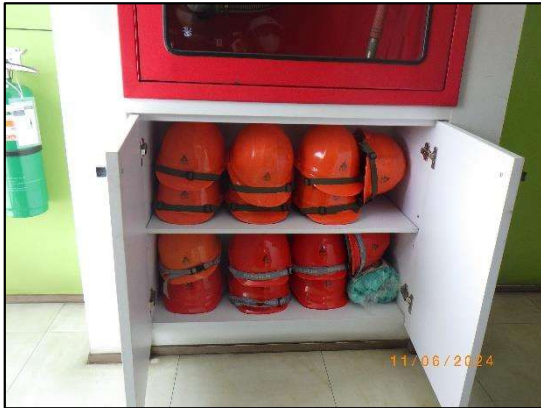
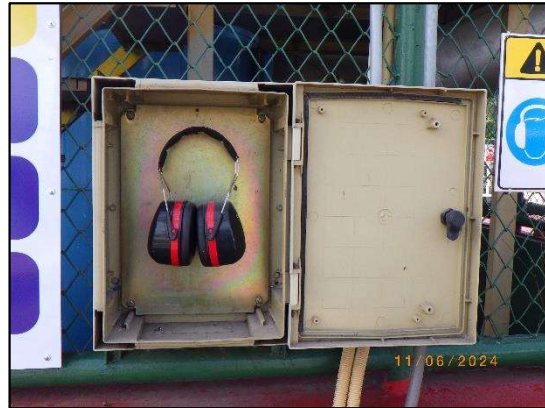
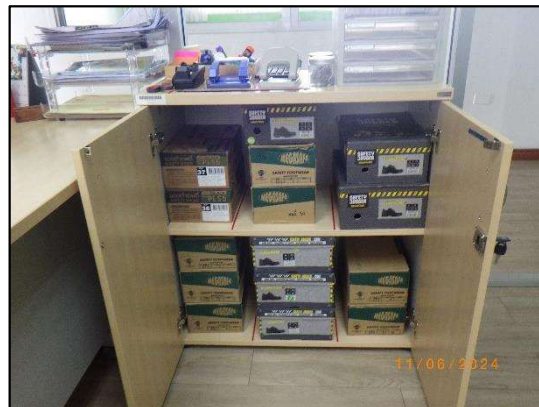
รูปที่ 2-11 อุปกรณ์ป้องกันอันตรายส่วนบุคคล

3. จัดให้มีอุปกรณ์ป้องกันอันตรายส่วนบุคคล ได้แก่ ถุงมือป้องกันความร้อน รองเท้านิรภัย หน้ากาก ที่ครอบตา และหมวกแข็ง ให้กับพนักงานทุกคน	โครงการฯ จัดให้มีอุปกรณ์ป้องกันอันตรายส่วนบุคคลตามที่ปฏิบัติงานต่างๆ เช่น หน้ากาก หมวกแข็ง และถุงป้องกันความร้อน ที่ครอบหู กันเสียง เป็นต้น ซึ่งเป็นไปตามที่มาตรการกำหนด	-	รูปที่ 2-11 ถึงรูปที่ 2-12

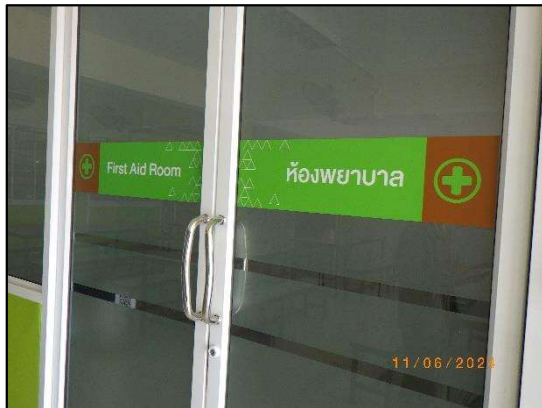
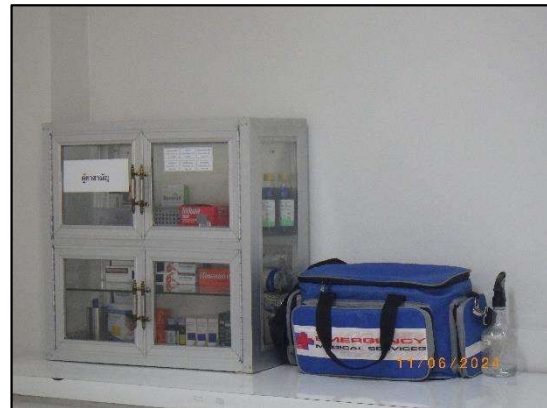
รูปที่ 2-14 ห้องปฐมพยาบาลและ อุปกรณ์ปฐมพยาบาล

4. จัดให้มีอุปกรณ์ปฐมพยาบาลเบื้องต้น	โครงการฯ ได้จัดให้มีอุปกรณ์ปฐมพยาบาลเบื้องต้นและห้องปฐมพยาบาล ตามมาตรการที่กำหนด และได้ทำการประสานงานกับโรงพยาบาลบางปะกอก 3 และ โรงพยาบาลเปาโลสมุทรปราการ	-	รูปที่ 2-14

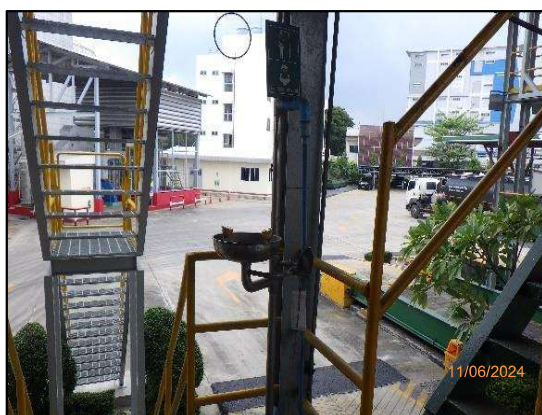
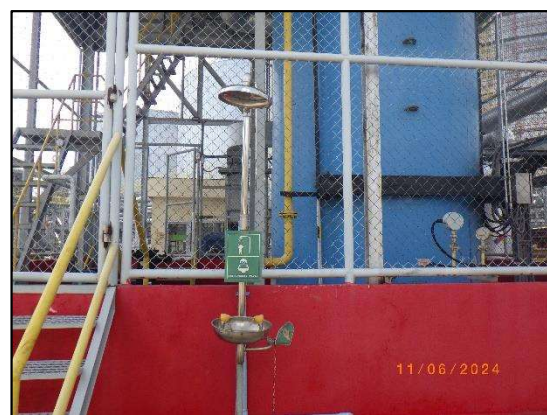
รูปที่ 2-16 ฝักบัว (Shower)

5. จัดให้มีห้องเปลี่ยนเสื้อผ้า ห้องอาบน้ำ และฝักบัว (Shower)	โครงการฯ ได้จัดให้มีห้องเปลี่ยนเสื้อผ้า ห้องอาบน้ำ และฝักบัว ตามมาตรการที่กำหนดเรียบร้อยแล้ว	-	รูปที่ 2-16

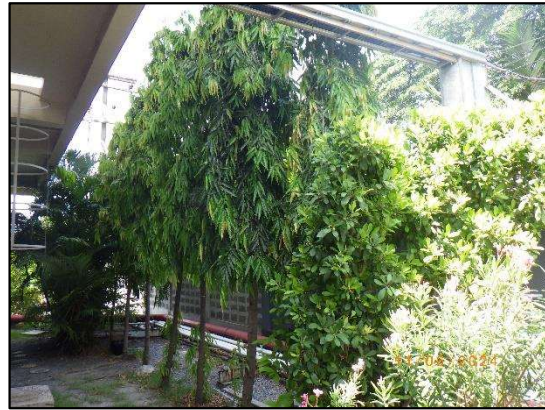
รูปที่ 2-22 ต้นอโศกอินเดียบริเวณริมรั้วโครงการ

4. ทัศนียภาพ	เพื่อเสริมสร้างทัศนียภาพที่ดี ให้ปลูกต้นไม้โคกอินเดีย บริเวณริมรั้วรอบโครงการโดยตลอด โดยมีระยะห่างระหว่างต้น 1 เมตร	โครงการฯ ได้ปฏิบัติตามมาตรการที่กำหนดเรียบร้อยแล้ว	-	รูปที่ 2-22
