## ผลการปฏิบัติตามมาตรการป้องกันและแก้ไขผลกระทบ สิ่งแวดล้อม

### ผลการปฏิบัติตามมาตรการป้องกันและแก้ไขผลกระทบสิ่งแวดล้อม

ตารางที่ 2.2-1 มาตรการป้องกันและแก้ไขผลกระทบสิ่งแวดล้อม โครงการ SOTETSU GRAND FRESA BANGKOK (เดิมชื่อ โครงการ Archita Hotel)

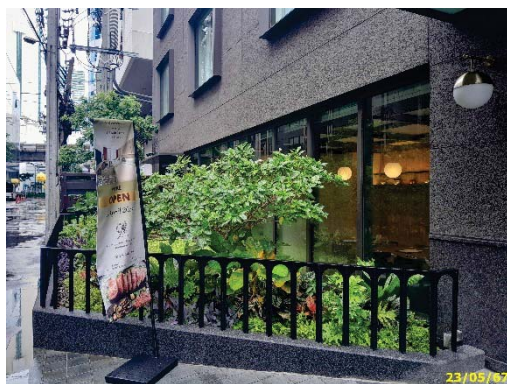
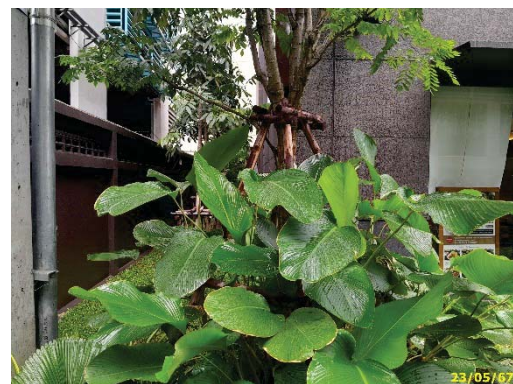
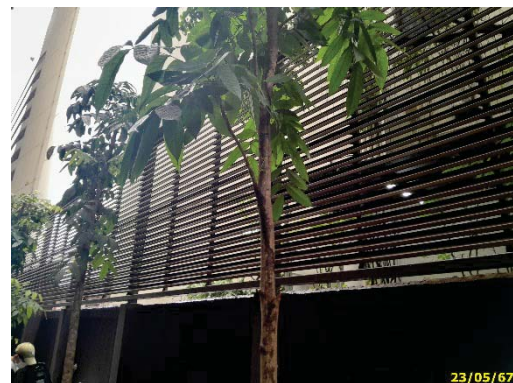
| องค์ประกอบทางสิ่งแวดล้อม | มาตรการป้องกันและแก้ไขผลกระทบสิ่งแวดล้อม | ผลการปฏิบัติตามและรายละเอียดการปฏิบัติตามมาตรการ<br>✓ = ปฏิบัติ ✕ = ไม่ได้ปฏิบัติ ○ = ปฏิบัติไม่ได้<br>⊙ = ปฏิบัติได้แต่ไม่มีประสิทธิภาพ ● = ยังไม่ถึงเวลาปฏิบัติ | ปัญหา/อุปสรรค/แนวทางแก้ไข | เอกสารอ้างอิง |
|---|---|---|---|---|
| | 2. จัดให้มีรั้วรอบพื้นที่โครงการ เพื่อกันขอบเขตพื้นที่โครงการอย่างชัดเจน | ✓ | - โครงการได้จัดให้มีการสร้างรั้วรอบพื้นที่โครงการ เพื่อกันขอบเขตพื้นที่รอบๆโครงการและพื้นที่ใกล้เคียงอย่างชัดเจน | ภาพที่ 2.2-2 รั้วรอบพื้นที่โครงการ |

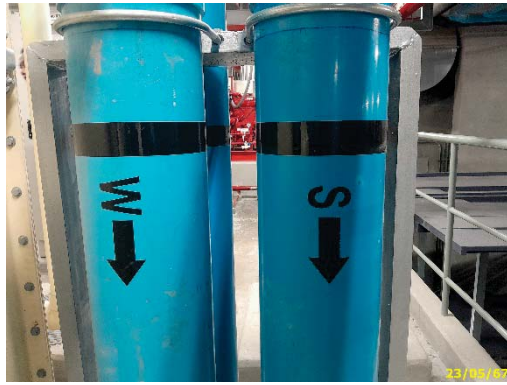
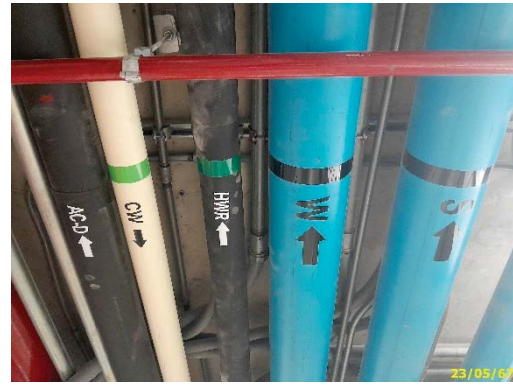
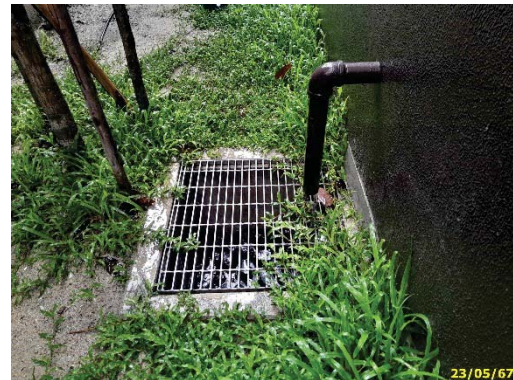
| องค์ประกอบทางสิ่งแวดล้อม | มาตรการป้องกันและแก้ไขผลกระทบสิ่งแวดล้อม | ผลการปฏิบัติตามและรายละเอียดการปฏิบัติตามมาตรการ<br>✓ = ปฏิบัติ ✕ = ไม่ได้ปฏิบัติ ○ = ปฏิบัติไม่ได้<br>⊙ = ปฏิบัติได้แต่ไม่มีประสิทธิภาพ ● = ยังไม่ถึงเวลาปฏิบัติ | ปัญหา/อุปสรรค/แนวทางแก้ไข | เอกสารอ้างอิง |
|---|---|---|---|---|
| | 2. บำรุงรักษากระบะบ่อน้ำของพื้นที่ที่มีสภาพการใช้งานที่ดีอยู่เสมอ | ✓ | - โครงการจัดให้มีเจ้าหน้าที่ดูแล ตรวจสอบและบำรุงรักษากระบะบ่อน้ำให้ใช้งานที่ดีอยู่เสมอ ทั้งนี้ หากตรวจสอบและพบการผิดปกติของระบบระบายน้ำจะดำเนินการแก้ไขทันที | ภาพที่ 2.2-3 ระบบระบายน้ำ |

| องค์ประกอบทางสิ่งแวดล้อม | มาตรการป้องกันและแก้ไขผลกระทบสิ่งแวดล้อม | ผลการปฏิบัติและรายละเอียดการปฏิบัติตามมาตรการ<br>✓ = ปฏิบัติ ✕ = ไม่ได้ปฏิบัติ ○ = ปฏิบัติไม่ได้<br>⊙ = ปฏิบัติได้แต่ไม่มีประสิทธิภาพ ● = ยังไม่ถึงเวลาปฏิบัติ | ปัญหา/อุปสรรค/แนวทางแก้ไข | เอกสารอ้างอิง |
|---|---|---|---|---|
| | 4. ไม่ทิ้งเศษมูลฝอยลงสู่ท่อระบายน้ำของโครงการ | ✓ | - โครงการจัดให้เจ้าหน้าที่ดูแล ตรวจสอบไม่ทิ้งเศษมูลฝอยลงท่อระบายน้ำของโครงการ ทั้งนี้ หากตรวจสอบและพบการผิดปกติของระบบระบายน้ำจะดำเนินการแก้ไขทันที | ภาพที่ 2.2-3 ระบบระบายน้ำ |

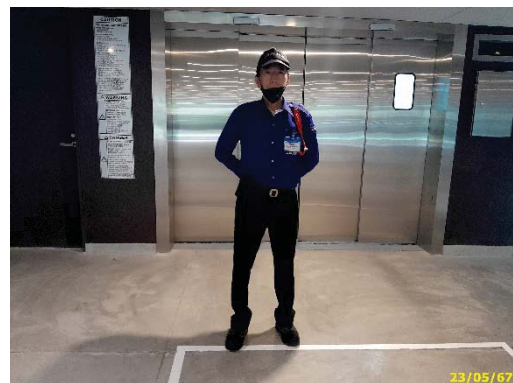
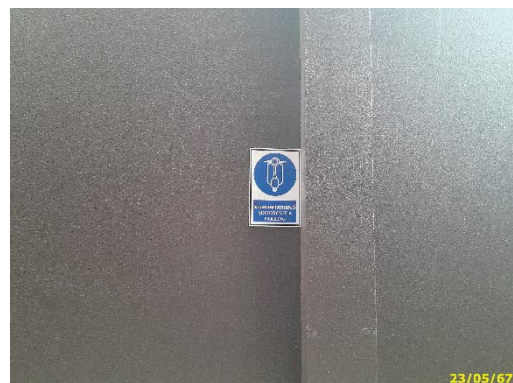
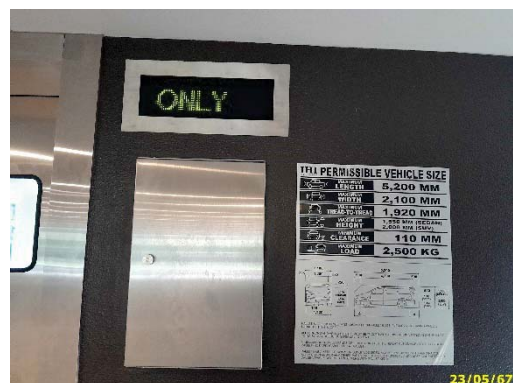
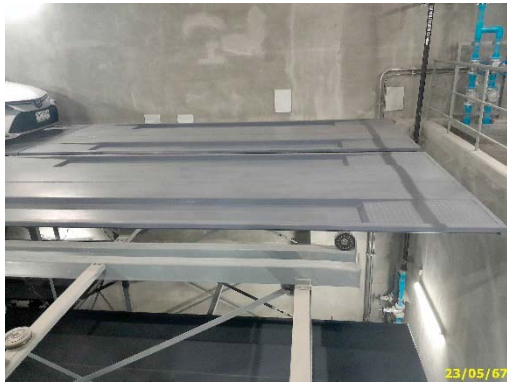
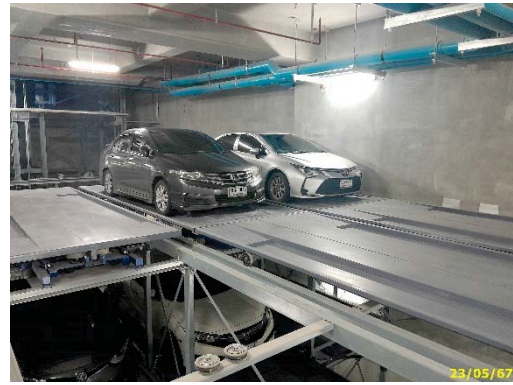
| องค์ประกอบทางสิ่งแวดล้อม | มาตรการป้องกันและแก้ไขผลกระทบสิ่งแวดล้อม | ผลการปฏิบัติและรายละเอียดการปฏิบัติตามมาตรการ<br>✓ = ปฏิบัติ ✕ = ไม่ได้ปฏิบัติ ○ = ปฏิบัติไม่ได้<br>◎ = ปฏิบัติได้แต่ไม่มีประสิทธิภาพ ● = ยังไม่ถึงเวลาปฏิบัติ | ปัญหา/อุปสรรค/แนวทางแก้ไข | เอกสารอ้างอิง |
|---|---|---|---|---|
| | <b>มาตรการป้องกันผลกระทบด้านมลพิษ</b><br>1. โครงการจัดให้มีที่จอดรถบริเวณชั้นที่ 1 ทั้งหมด ซึ่งโครงการจะติดตั้งป้ายห้ามเร่งเครื่องยนต์ไว้บริเวณที่จอดรถและทางวิ่งรถให้เห็นอย่างชัดเจน | ◎ | - โครงการจัดให้บริเวณชั้น 1 เป็นพื้นที่จอดรถสำหรับผู้เข้ามาติดต่อและสำหรับจอดรถผู้พิการ รวมทั้งสำหรับจอดรถจักรยานยนต์ และชั้นใต้ดิน เป็นพื้นที่จอดรถแบบอัตโนมัติสำหรับผู้เข้ามาใช้บริการภายในโรงแรม ทั้งนี้ จากการสำรวจทางโครงการยังไม่มีการจัดตั้งป้ายห้ามเร่งเครื่องยนต์ไว้บริเวณที่จอดรถและทางวิ่งรถให้เห็นอย่างชัดเจน แต่อย่างใด | ภาพที่ 2.2-5 การจราจร |
| | 2. จัดทำป้ายและสัญลักษณ์จราจรบนพื้นทางให้ชัดเจน และไม่ก่อให้เกิดความสับสนของผู้ขับขี่ ทำให้การเคลื่อนตัวของรถใน | ✓ | - โครงการมีการติดตั้งป้ายและสัญลักษณ์จราจรบนพื้นทางอย่างชัดเจน และมีเจ้าหน้าที่รักษาความปลอดภัยดูแลความเรียบร้อยการจราจรตลอด 24 ชั่วโมง | ภาพที่ 2.2-5 การจราจร |

| องค์ประกอบทางสิ่งแวดล้อม | มาตรการป้องกันและแก้ไขผลกระทบสิ่งแวดล้อม | ผลการปฏิบัติและรายละเอียดการปฏิบัติตามมาตรการ<br>✓ = ปฏิบัติ ✕ = ไม่ได้ปฏิบัติ ○ = ปฏิบัติไม่ได้<br>◎ = ปฏิบัติได้แต่ไม่มีประสิทธิภาพ ● = ยังไม่ถึงเวลาปฏิบัติ | ปัญหา/อุปสรรค/แนวทางแก้ไข | เอกสารอ้างอิง |
|---|---|---|---|---|
| | | ✕<br>- โครงการยังไม่มีการติดป้ายจำกัดความเร็ว บริเวณทางเข้า-ออกโครงการและบริเวณถนนหน้าโครงการ แต่อย่างใด โดยมีเพียงเจ้าหน้าที่รักษาความปลอดภัยดูแลความเรียบร้อยการจราจร เท่านั้น | ตารางที่ 4-2 | ภาพที่ 2.2-5 การจราจร<br>ภาคผนวก ค-2 สัญญาว่าจ้างรถบอ. |

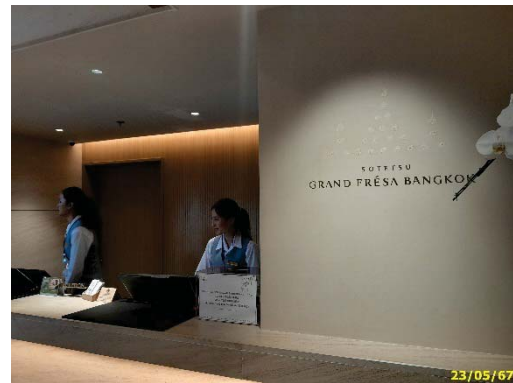
| องค์ประกอบทางสิ่งแวดล้อม | มาตรการป้องกันและแก้ไขผลกระทบสิ่งแวดล้อม | ผลการปฏิบัติและรายละเอียดการปฏิบัติตามมาตรการ<br>✓ = ปฏิบัติ ✕ = ไม่ได้ปฏิบัติ ○ = ปฏิบัติไม่ได้<br>◎ = ปฏิบัติได้แต่ไม่มีประสิทธิภาพ ● = ยังไม่ถึงเวลาปฏิบัติ | ปัญหา/อุปสรรค/แนวทางแก้ไข | เอกสารอ้างอิง |
|---|---|---|---|---|
| | | ✓<br>- โครงการจัดให้มีจุดบริการในการรับเรื่องร้องเรียนผู้ได้รับผลกระทบจากโครงการบริเวณชั้น 1 ของโครงการ เรียบบร้อยแล้ว | - | ภาพที่ 2.2-6 จุดบริการลูกค้า |

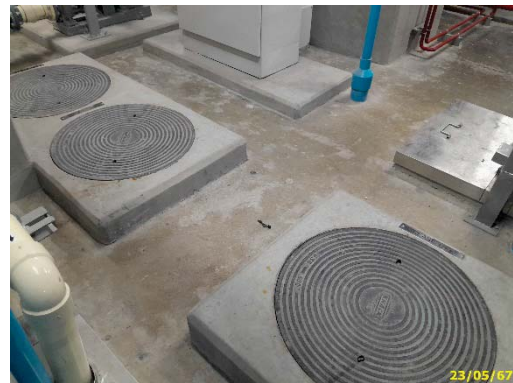
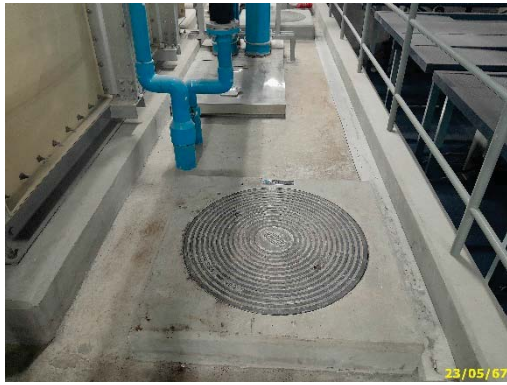
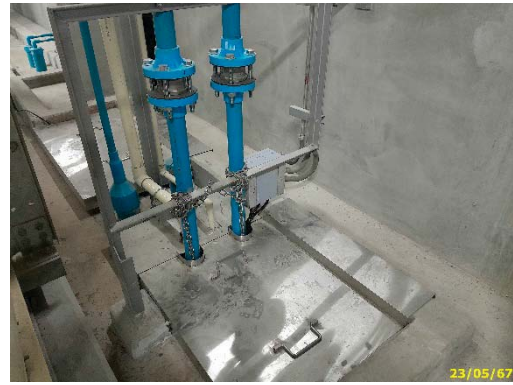
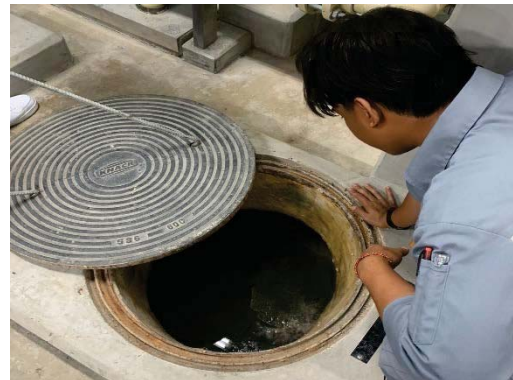
| องค์ประกอบทางสิ่งแวดล้อม | มาตรการป้องกันและแก้ไขผลกระทบสิ่งแวดล้อม | ผลการปฏิบัติและรายละเอียดการปฏิบัติตามมาตรการ<br>✓ = ปฏิบัติ ✕ = ไม่ได้ปฏิบัติ ○ = ปฏิบัติไม่ได้<br>⊙ = ปฏิบัติได้แต่ไม่มีประสิทธิภาพ ● = ยังไม่ถึงเวลาปฏิบัติ | ปัญหา/อุปสรรค/แนวทางแก้ไข | เอกสารอ้างอิง |
|---|---|---|---|---|
| | 2. จัดตั้งระบบบำบัดน้ำเสียให้เป็นไปตามที่ออกแบบ เพื่อบำบัดน้ำเสียจากโครงการให้มีคุณภาพเป็นไปตามเกณฑ์มาตรฐานน้ำทิ้งก่อนระบายออกสู่ท่อระบายน้ำสาธารณะ | ✓ | - โครงการจัดให้มีการติดตั้งระบบบำบัดน้ำเสียแบบ (Activated Sludge : AS) เพื่อบำบัดน้ำเสียจากโครงการ และให้มีคุณภาพเป็นไปตามเกณฑ์มาตรฐานน้ำทิ้งก่อนระบายออกสู่ท่อระบายน้ำสาธารณะ | ภาพที่ 2.2-7 ระบบบำบัดน้ำเสีย |
| | 3. จัดเจ้าหน้าที่ทำหน้าที่ควบคุมการเดินระบบบำบัดน้ำเสียของโครงการให้อยู่ในสภาพใช้งานได้เสมอ | ✓ | - โครงการจัดให้มีเจ้าหน้าที่ดูแล ตรวจสอบ และบำรุงรักษาระบบบำบัดน้ำเสียให้ทำงานที่ดีอยู่เสมอ ทั้งนี้ หากตรวจสอบและพบการผิดปกติของระบบระบายน้ำจะดำเนินการแก้ไขทันที | ภาพที่ 2.2-7 ระบบบำบัดน้ำเสีย |

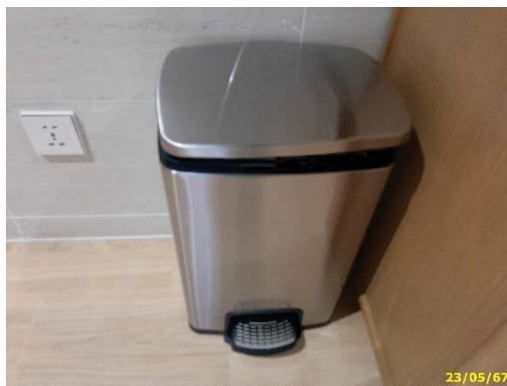
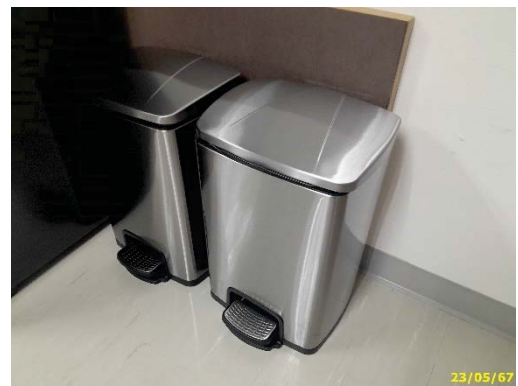
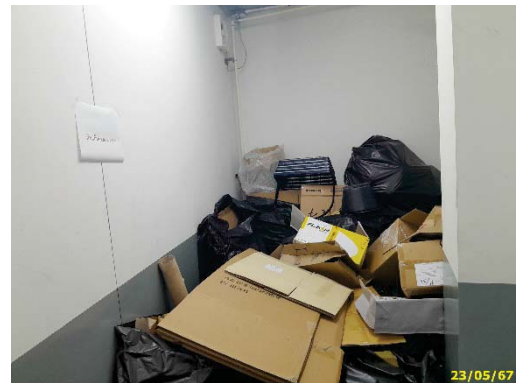
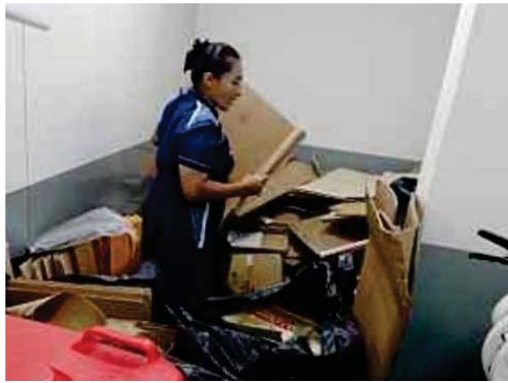
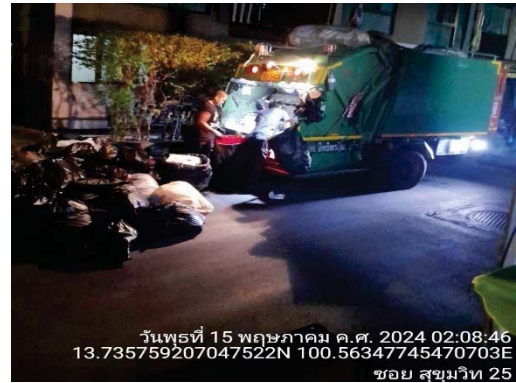
| องค์ประกอบทางสิ่งแวดล้อม | มาตรการป้องกันและแก้ไขผลกระทบสิ่งแวดล้อม | ผลการปฏิบัติและรายละเอียดการปฏิบัติตามมาตรการฯ<br>✓ = ปฏิบัติ ✕ = ไม่ได้ปฏิบัติ ○ = ปฏิบัติไม่ได้<br>◎ = ปฏิบัติได้แต่ไม่มีประสิทธิภาพ ● = ยังไม่ถึงเวลาปฏิบัติ | ปัญหา/อุปสรรค/แนวทางแก้ไข | เอกสารอ้างอิง |
|---|---|---|---|---|
| | 2. ติดต่อให้ผู้รับซื้อเข้ามาดำเนินการเก็บขนมูลฝอยที่สามารถนำกลับไปใช้ใหม่ได้ | ✓ | - โครงการไม่ได้มีการติดต่อผู้รับซื้อเข้ามาดำเนินการเก็บขนมูลฝอยที่สามารถนำกลับไปใช้ใหม่ได้ แต่อย่างใด เนื่องจากโครงการได้ทำการคัดแยกและให้รถจากสำนักงานเขตของพื้นที่โครงการทำการขนย้ายไปพร้อมกับมูลฝอยประเภทอื่นๆแล้ว | ภาพที่ 2.2-9 การจัดการมูลฝอย |
| | 3. ติดต่อหน่วยงานรับผิดชอบให้เข้ามาดำเนินการเก็บขนมูลฝอยตามเวลาที่กำหนด (1-2 วัน/ครั้ง) | ✓ | - โครงการได้ติดต่อประสานงานให้สำนักงานเขตพื้นที่ของโครงการได้เข้ามาดำเนินการเก็บขนมูลฝอยเป็นประจำสม่ำเสมอ | ภาพที่ 2.2-9 การจัดการมูลฝอย |
| | 4. ตรวจสอบภาพขณะรองรับมูลฝอยให้มีสภาพไม่แตกชำรุดหรือรั่วซึมและมีฝาปิดมิดชิด | ✓ | - โครงการจัดให้มีพนักงานทำความสะอาด ตรวจสอบภาพขณะรองรับมูลฝอยให้มีสภาพไม่แตกชำรุดหรือรั่วซึมและมีฝาปิดมิดชิดเป็นประจำเสมอ ทั้งนี้ หากตรวจพบการชำรุด เสียหายให้ดำเนินการเปลี่ยนใหม่ทันที | ภาพที่ 2.2-9 การจัดการมูลฝอย |

| องค์ประกอบทางสิ่งแวดล้อม | มาตรการป้องกันและแก้ไขผลกระทบสิ่งแวดล้อม | ผลการปฏิบัติและรายละเอียดการปฏิบัติตามมาตรการฯ<br>✓ = ปฏิบัติ ✕ = ไม่ได้ปฏิบัติ ○ = ปฏิบัติไม่ได้<br>◎ = ปฏิบัติได้แต่ไม่มีประสิทธิภาพ ● = ยังไม่ถึงเวลาปฏิบัติ | ปัญหา/อุปสรรค/แนวทางแก้ไข | เอกสารอ้างอิง |
|---|---|---|---|---|
| | 6. จัดให้มีระบบระบายอากาศภายในส่วนพักมูลฝอยเปียก เป็นแบบวิธีกล ซึ่งมีอัตราการระบายอากาศไม่น้อยกว่า 4 เท่าของปริมาตรห้องใน 1 ชั่วโมง โดยส่วนพักมูลฝอยเปียกมีขนาดพื้นที่เท่ากับ 3.40 ตารางเมตร และสูงเท่ากับ 3.20 เมตร ซึ่งคิดเป็นปริมาตรของส่วนพักมูลฝอยเปียก ประมาณ 4.08 ลูกบาศก์เมตร ซึ่งคิดเป็นอัตราการระบายอากาศไม่น้อยกว่า 46.30 ลูกบาศก์เมตร/ชั่วโมง (4 เท่าของปริมาตรห้อง) โดยโครงการได้จัดให้มีบ่อพักหมักพร้อมใช้งาน เพื่อกักจัดกักขังเศษอาหารที่ได้จัดใหม่บ่อ ซึ่งกำหนดให้มีระยะเวลาในการสัมผัสอากาศมากกว่า 1 นาที โครงการได้จัดให้มีบ่อพร้อมใช้งาน เพื่อกักจัดกักขังเศษอาหารจากห้องพักรวมมูลฝอยขนาดพื้นที่ประมาณ 3.00 ตารางเมตร และลึก 1.00 เมตร คิดเป็นปริมาตรบ่อ 3.00 ลูกบาศก์เมตร ซึ่งสามารถสัมผัสอากาศได้ 116.5 วินาที (มากกว่า 1 นาที) (ไม่น้อยกว่า 60 วินาที) | ✓ | - โครงการจัดให้มีระบบระบายอากาศภายในพักมูลฝอยรวมเป็นแบบวิธีกล อย่างชัดเจน โดยมีการติดตั้งพัดลมระบายอากาศในการระบายกลิ่นภายในห้องพักมูลฝอยรวมออกไปภายนอก แต่ยังไม่พบปัญหาในการกักจัดกักขังเศษอาหารจากห้องพักรวมมูลฝอย แต่อย่างใด | ภาพที่ 2.2-9 การจัดการมูลฝอย |
