# บทที่ 2 august

มาตรการป้องกันและแก้ไขผลกระทบ  
สิ่งแวดล้อม  
(ช่วงเปิดดำเนินการ)

## 2.1 มาตรการป้องกันและแก้ไขผลกระทบสิ่งแวดล้อม (ระยะเปิดดำเนินการ)

โครงการอาคารชุด ออกัส ตั้งอยู่บริเวณซอยเจริญกรุง 80 ถนนเจริญกรุง เขตบางคอแหลม กรุงเทพมหานคร

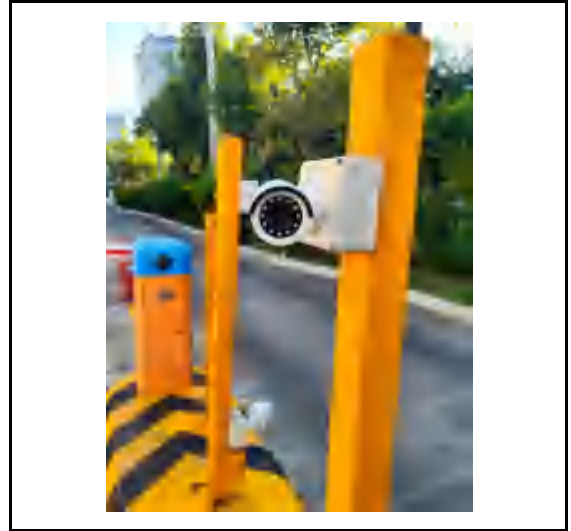
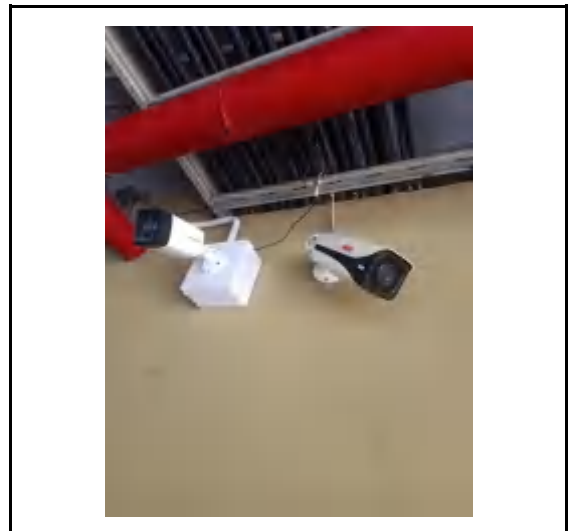
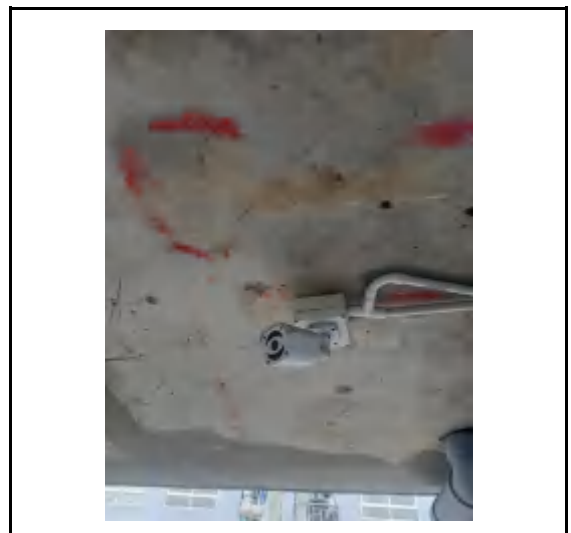
ภาพแสดงการปฏิบัติตามมาตรการป้องกันและแก้ไขผลกระทบสิ่งแวดล้อม  
โครงการอาคารชุด ออกัส (ช่วงเปิดดำเนินการ)  
4.กล้องวงจรปิดบริเวณรอบโครงการ

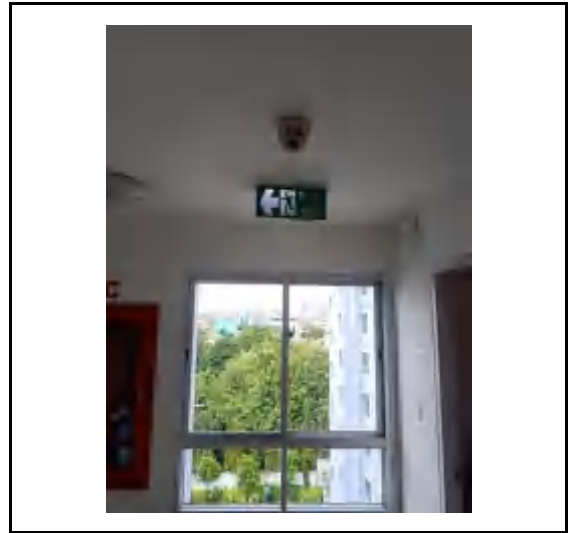
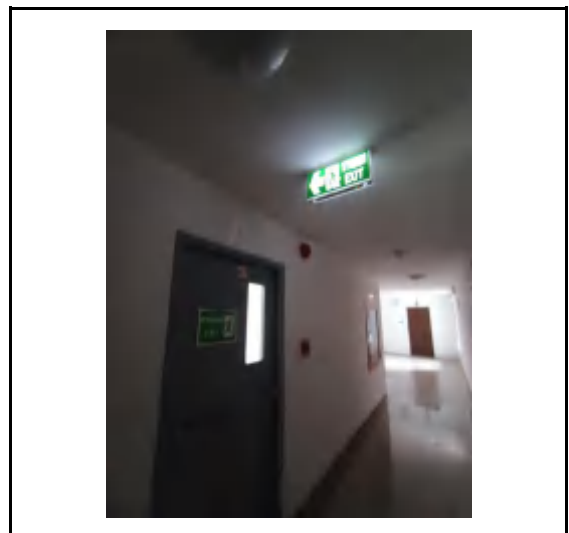
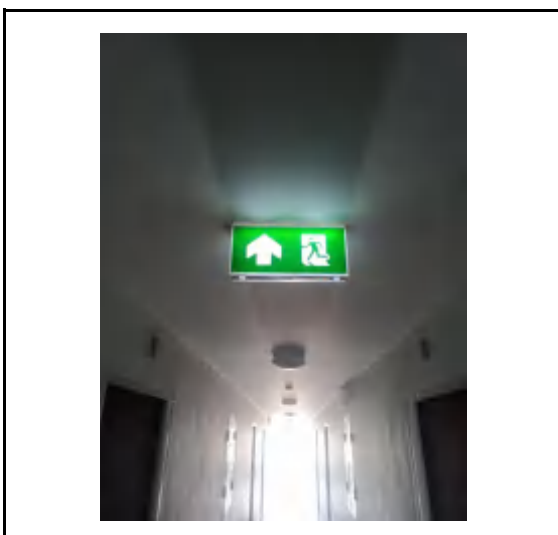
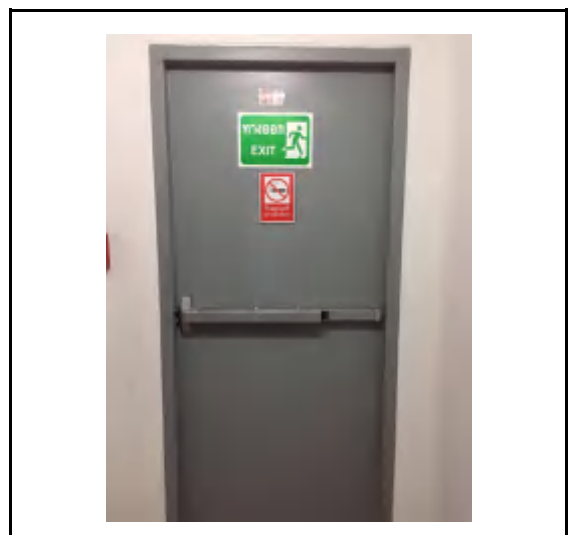
ภาพแสดงการปฏิบัติตามมาตรการป้องกันและแก้ไขผลกระทบสิ่งแวดล้อม  
โครงการอาคารชุด ออกัส (ช่วงเปิดดำเนินการ)  
5.ป้ายหนีไฟ

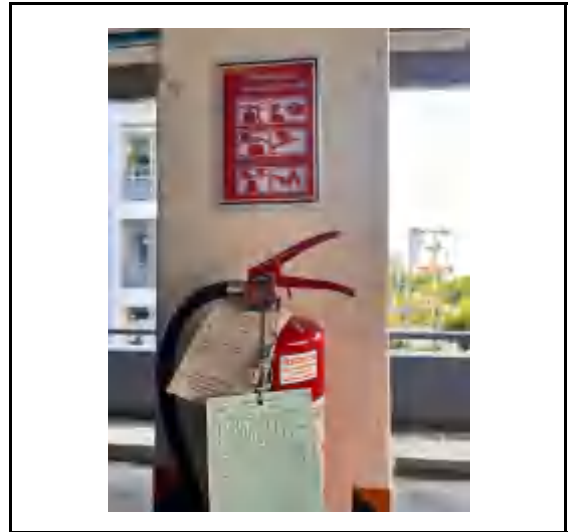
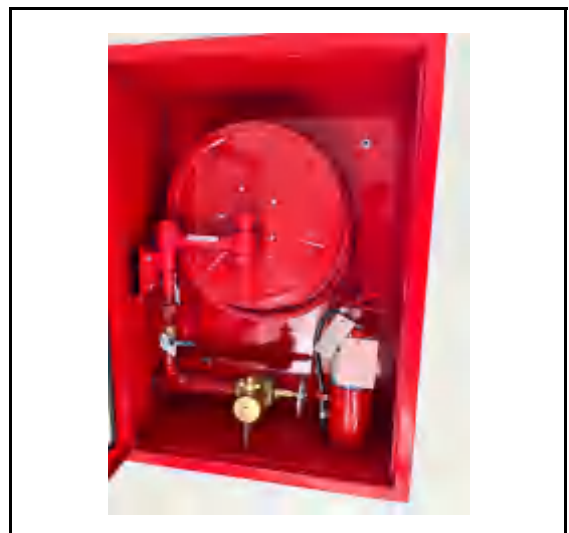
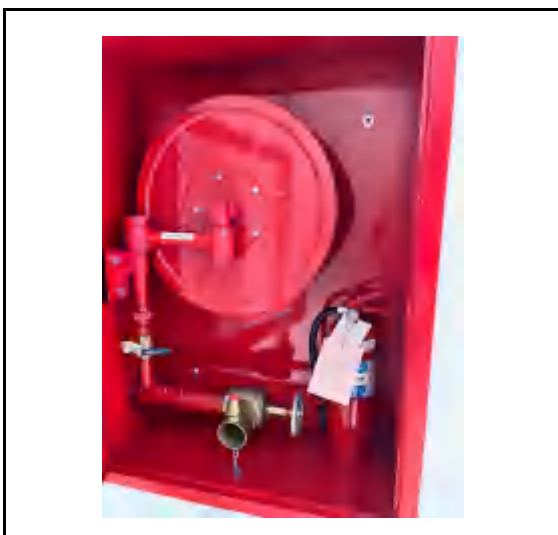
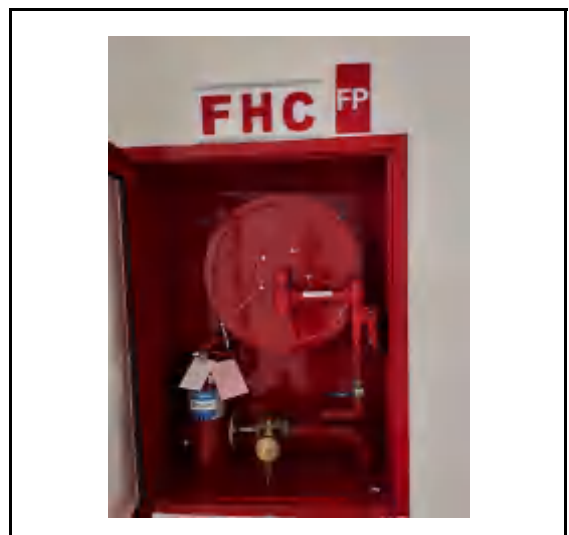
ภาพแสดงการปฏิบัติตามมาตรการป้องกันและแก้ไขผลกระทบสิ่งแวดล้อม  
โครงการอาคารชุด ออแกส (ช่วงเปิดดำเนินการ)  
6.อุปกรณ์ดับเพลิง

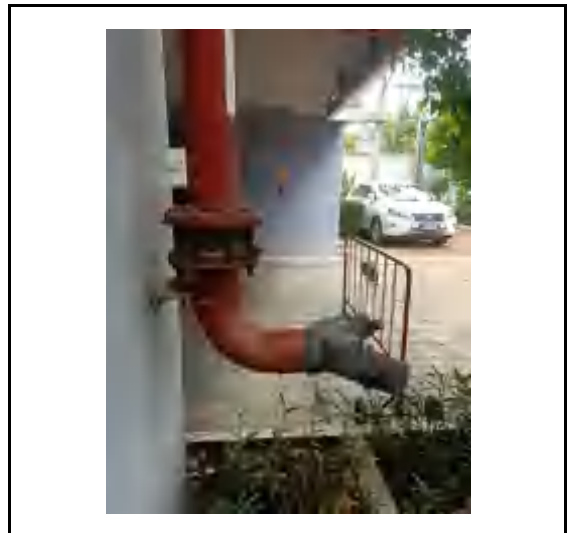
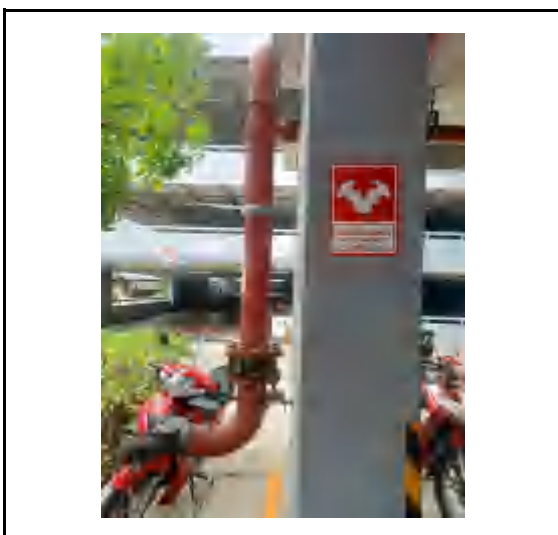
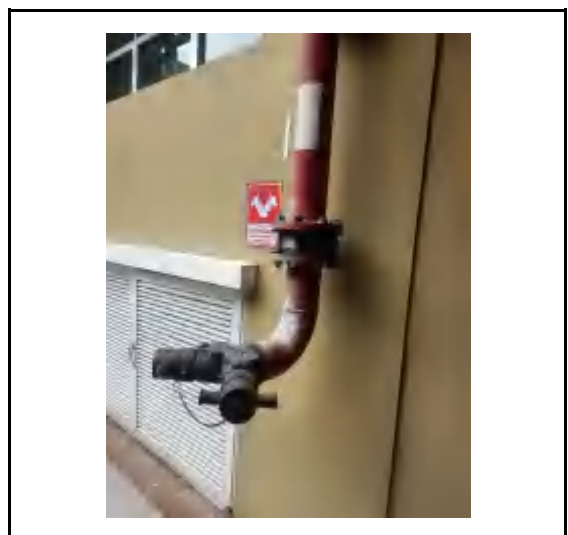
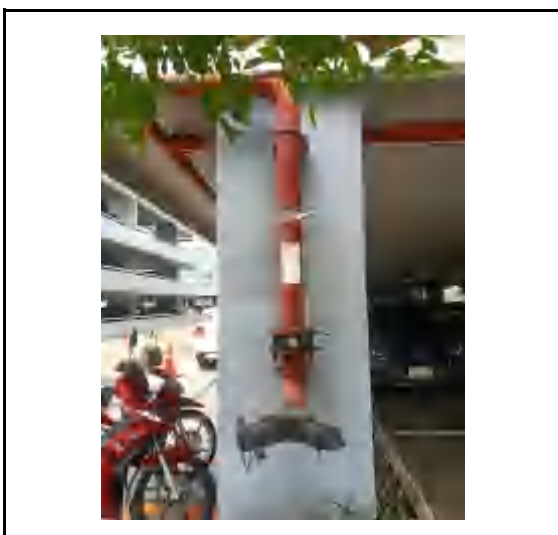
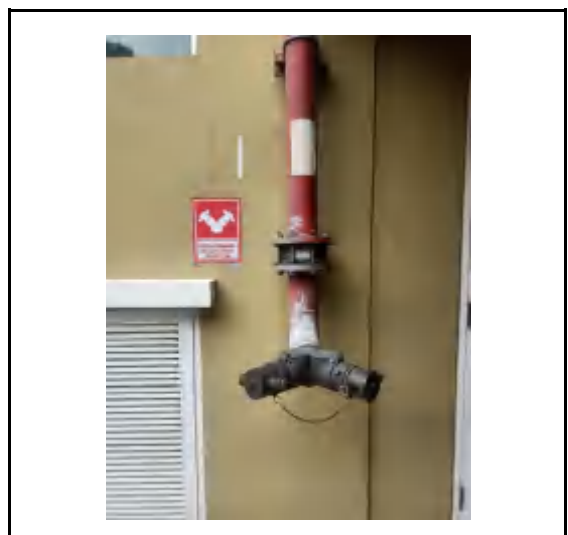
ภาพแสดงการปฏิบัติตามมาตรการป้องกันและแก้ไขผลกระทบสิ่งแวดล้อม  
โครงการอาคารชุด ออแกส (ช่วงเปิดดำเนินการ)  
7. หัวจ่ายน้ำดับเพลิง

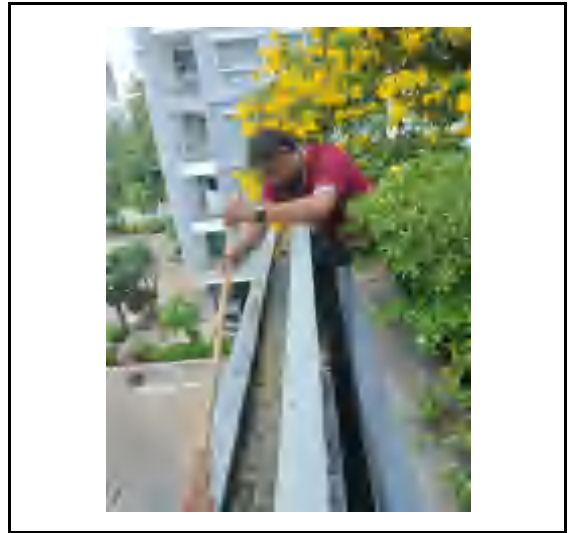
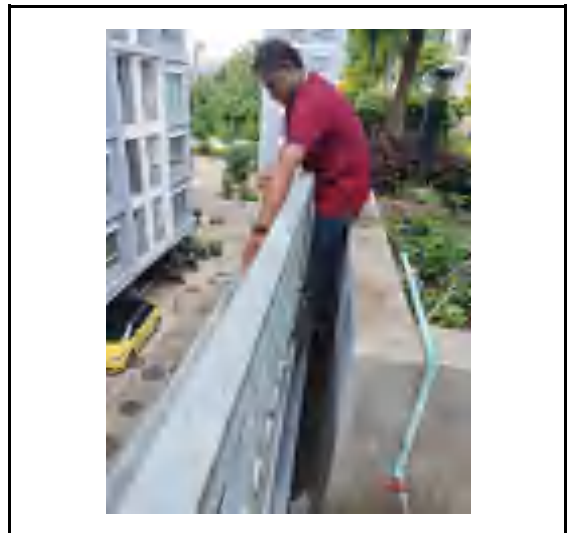
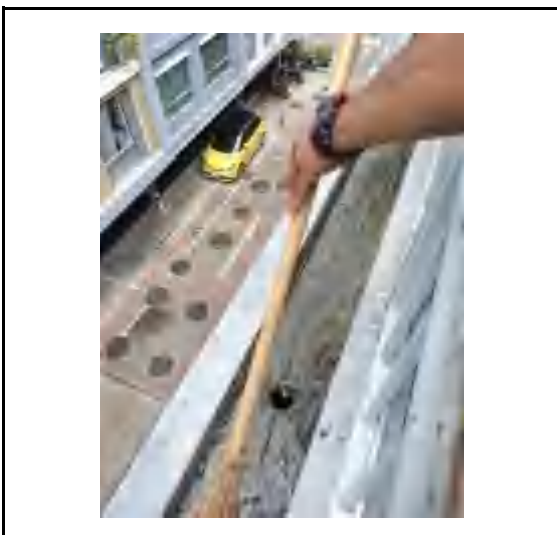
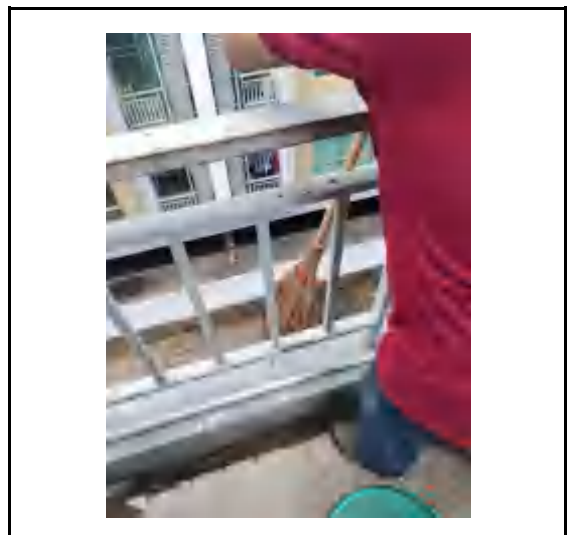
ภาพแสดงการปฏิบัติตามมาตรการป้องกันและแก้ไขผลกระทบสิ่งแวดล้อม  
โครงการอาคารชุด ออกัส (ช่วงเปิดดำเนินการ)  
8. รวบรวมน้ำภายในโครงการ

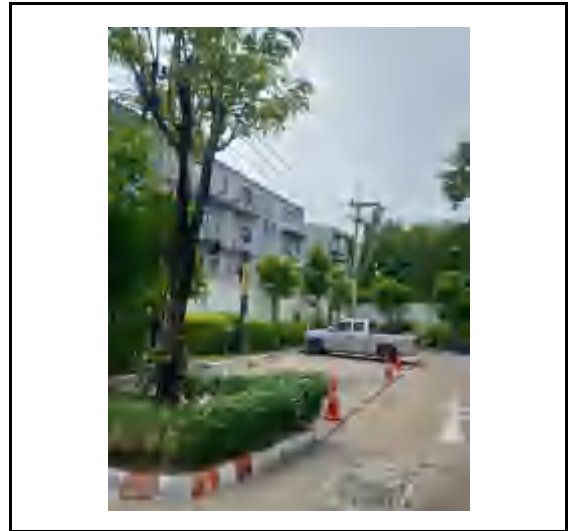
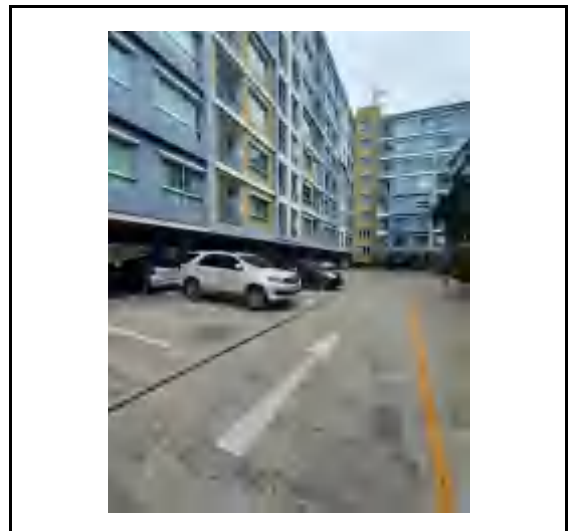
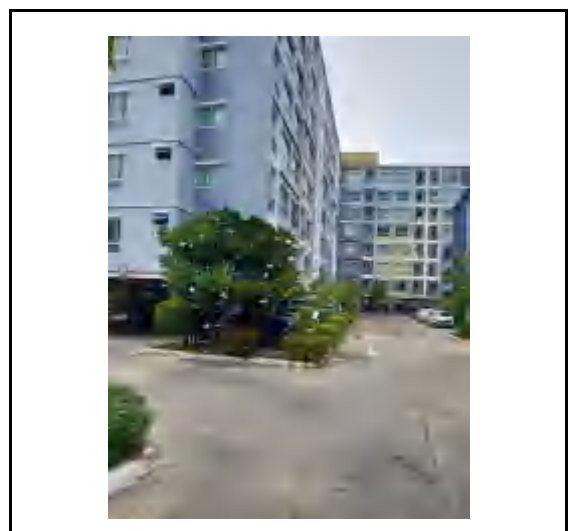
ภาพแสดงการปฏิบัติตามมาตรการป้องกันและแก้ไขผลกระทบสิ่งแวดล้อม  
โครงการอาคารชุด ออกัส (ช่วงเปิดดำเนินการ)  
12.บริเวณพื้นที่จอดรถโดยรอบโครงการ

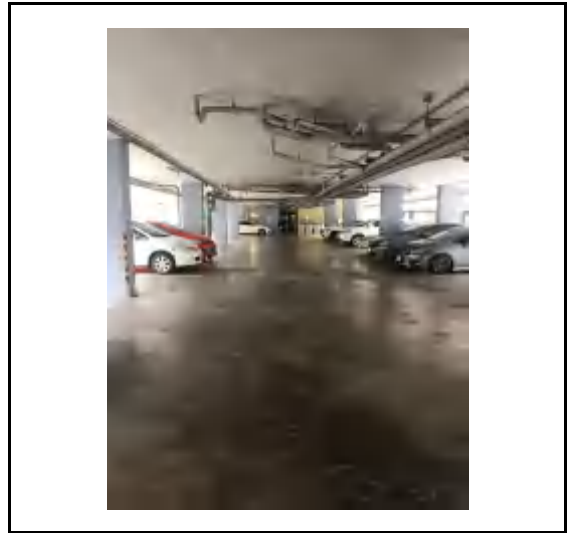
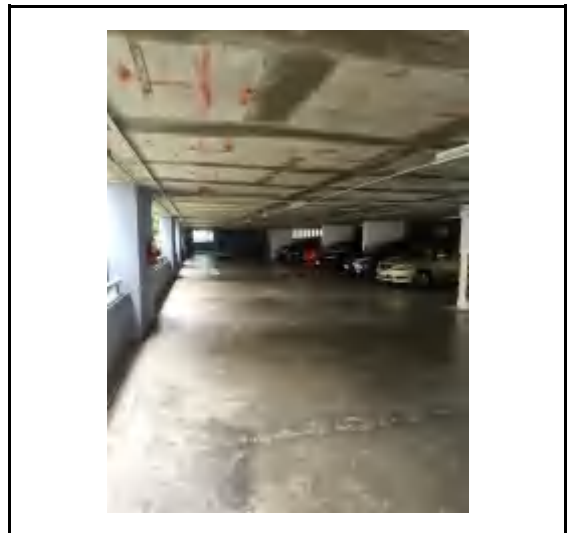
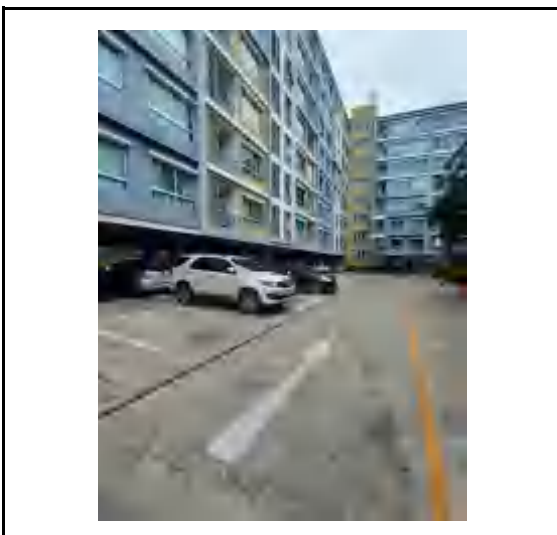
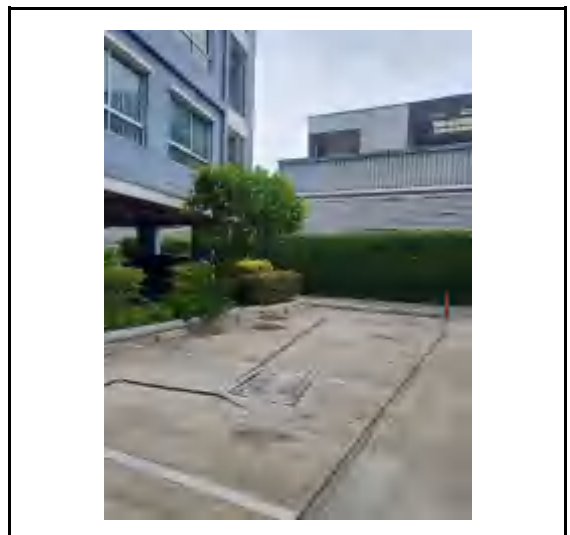
ภาพแสดงการปฏิบัติตามมาตรการป้องกันและแก้ไขผลกระทบสิ่งแวดล้อม  
โครงการอาคารชุด ออกัส (ช่วงเปิดดำเนินการ)  
12.บริเวณพื้นที่จอดรถโดยรอบโครงการ

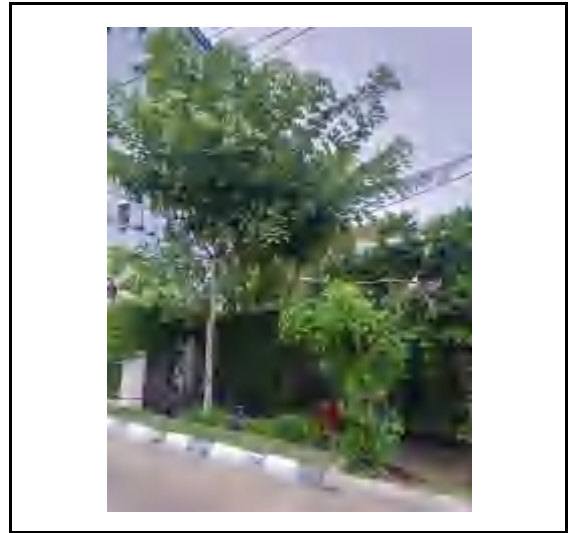
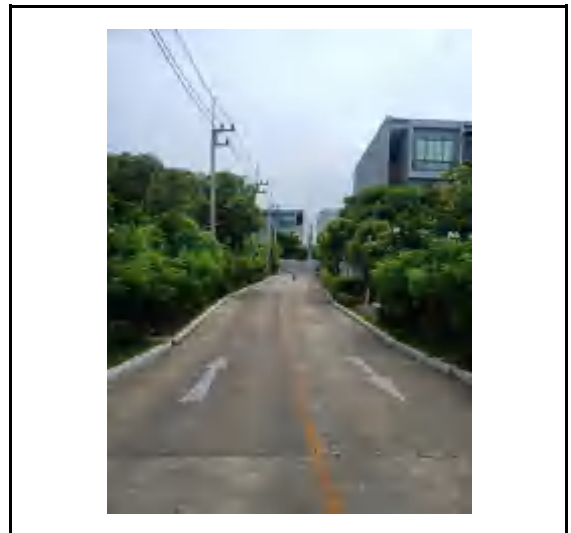
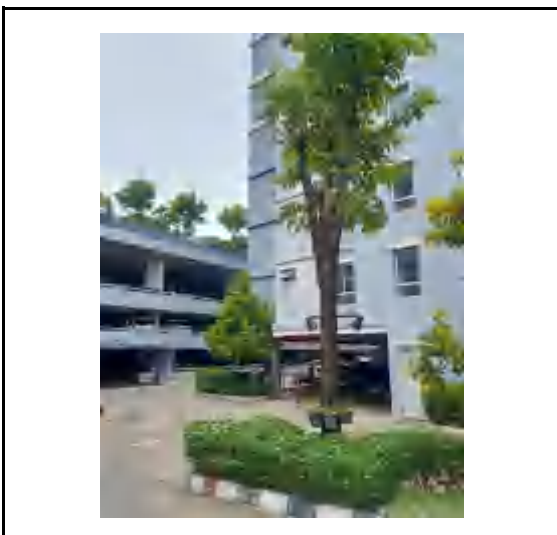
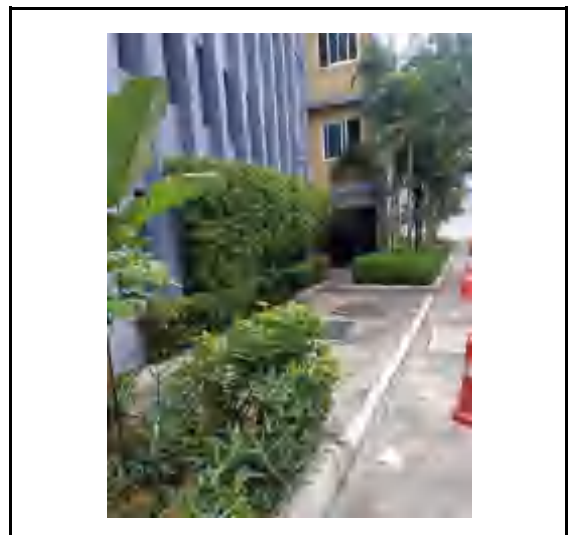
ภาพแสดงการปฏิบัติตามมาตรการป้องกันและแก้ไขผลกระทบสิ่งแวดล้อม  
โครงการอาคารชุด ออกัส (ช่วงเปิดดำเนินการ)  
13.พื้นที่สีเขียวโดยรอบโครงการ

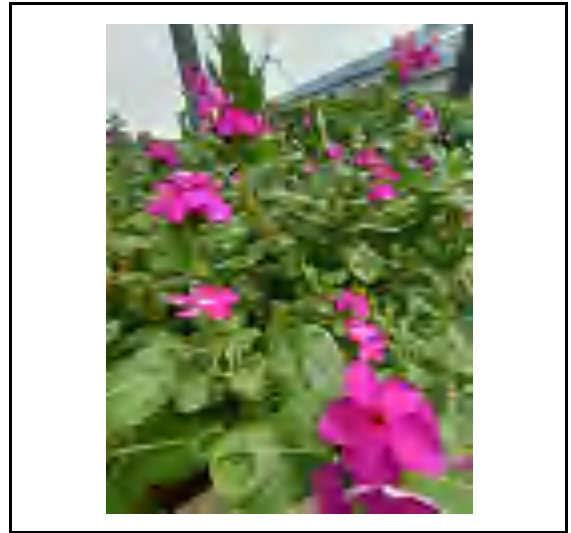
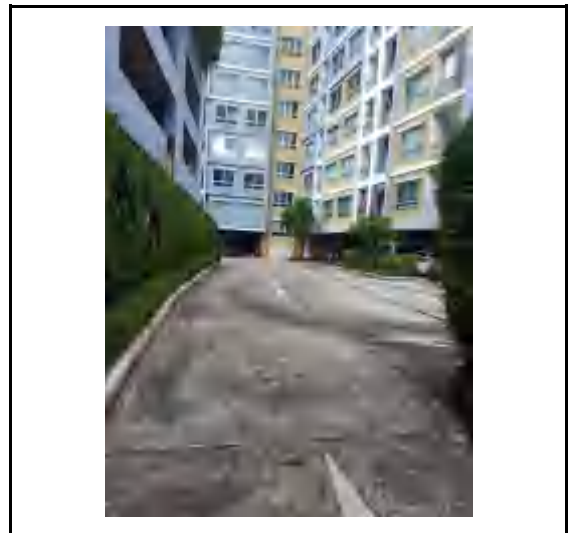
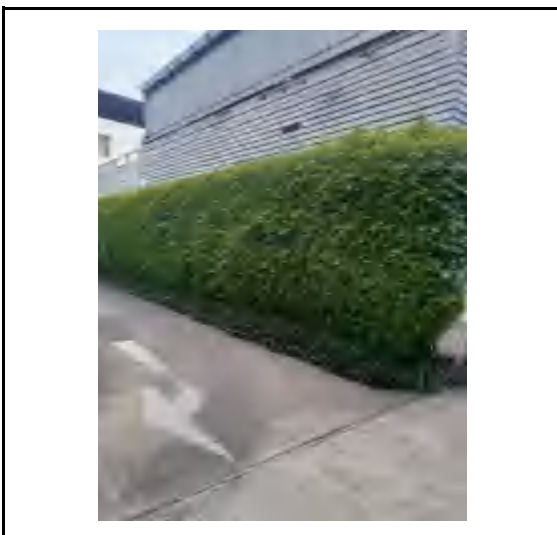
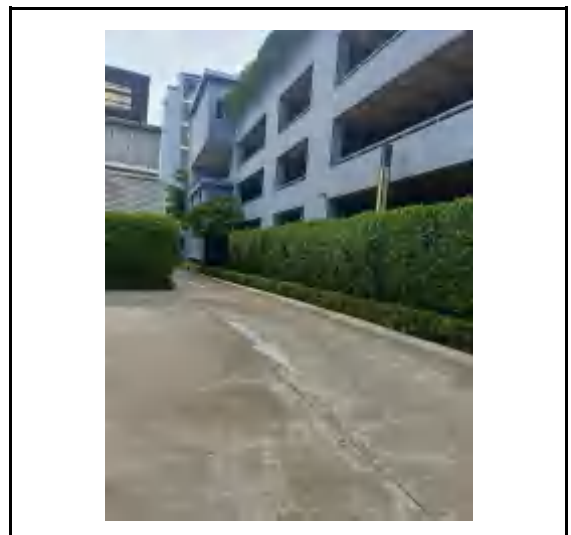
ภาพแสดงการปฏิบัติตามมาตรการป้องกันและแก้ไขผลกระทบสิ่งแวดล้อม  
โครงการอาคารชุด ออกัส (ช่วงเปิดดำเนินการ)  
13.พื้นที่สีเขียวโดยรอบโครงการ

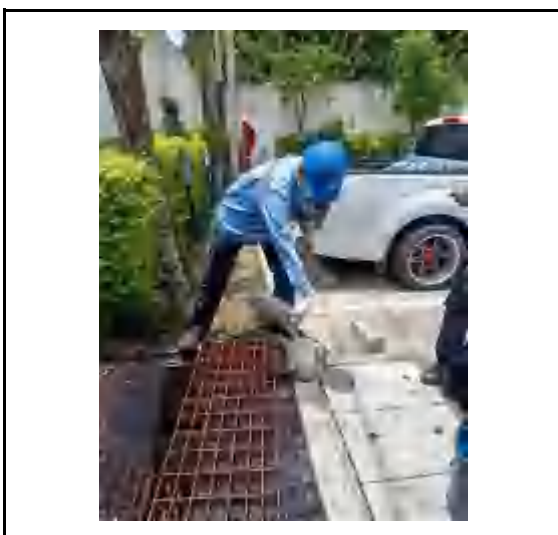
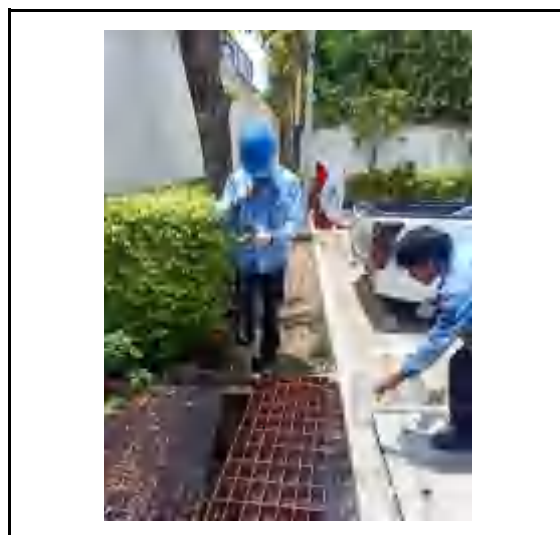
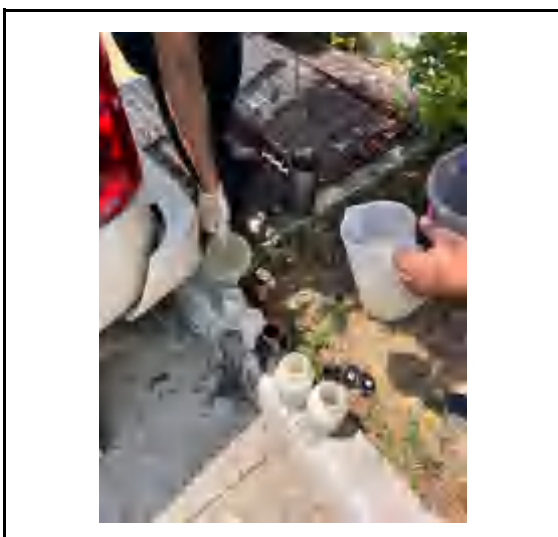
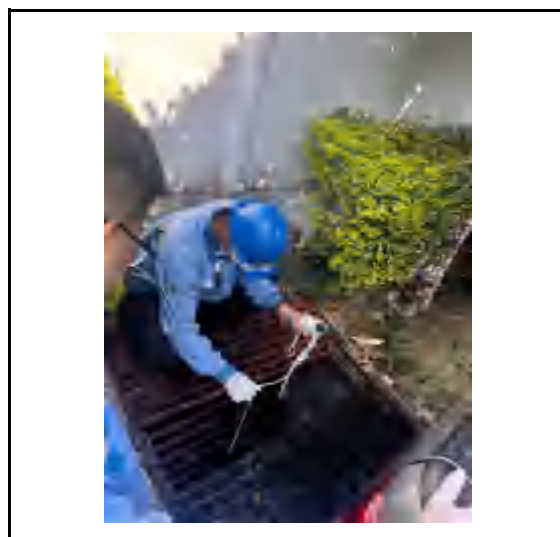
ภาพแสดงการปฏิบัติตามมาตรการป้องกันและแก้ไขผลกระทบสิ่งแวดล้อม  
โครงการอาคารชุด ออกัส (ช่วงเปิดดำเนินการ)  
14.การเก็บตัวอย่างคุณภาพน้ำทิ้ง
