บทที่ 2

ผลการปฏิบัติตามมาตรการป้องกันและแก้ไขผลกระทบสิ่งแวดล้อม

2.1 การติดตามตรวจสอบผลการปฏิบัติตามมาตรการป้องกันและแก้ไขผลกระทบสิ่งแวดล้อม

โครงการท่าเทียบเรือลานนา ของบริษัท ลานนาริซอร์สเสส จำกัด (มหาชน) ตั้งอยู่ที่ตำบลคลองสะแก อำเภอนครหลวง จังหวัดพระนครศรีอยุธยา

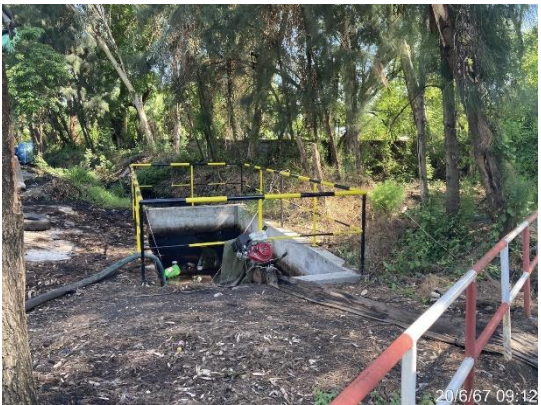
1.3) ติดตั้งราวกันตรอบบ่อตะกอนภายหลังก่อสร้างแล้วเสร็จ	- โครงการดำเนินการก่อสร้างบ่อตกตะกอนและติดตั้งราวกันตรอบบ่อตะกอนเรียบร้อยแล้ว	-	รูปที่ 2-1

<p>รูปที่ 2-1 ราวกันตกรอบบ่อดักตะกอน</p>	<p>รูปที่ 2-2 ป้ายเตือนให้หยุดรถ 1 นาที</p>

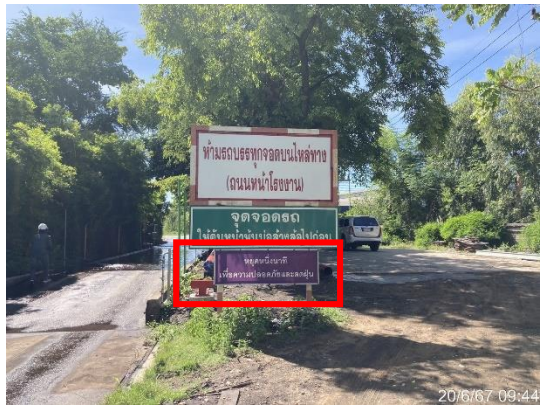
1.5) เปิดหน้าดินเฉพาะพื้นที่ที่จะทำงานเท่านั้น	- บริษัทลานนาฯ ควบคุมผู้รับเหมาก่อสร้างให้เปิด หน้าดินเฉพาะพื้นที่ที่จะทำงานเท่านั้น	-	-
	1.6) รถที่ใช้ในการก่อสร้าง ก่อนออกจากพื้นที่ทำเทียบเรือต้องทำการล้างล้อ ที่บ่อล้างล้อ และหยุด 1 นาที ก่อนออกจากพื้นที่ทำเทียบเรือลานนา	- บริษัท ลานนาฯ จัดทำป้ายเตือนพนักงานขับรถ บริเวณทางออกก่อนเข้าบ่อล้างล้อ เพื่อความ ปลอดภัยและลดฝุ่น โดยรถทุกคันทั้งที่เข้ามารับ ถ่านหินต้องปฏิบัติตามอย่างเคร่งครัด	-	รูปที่ 2-2

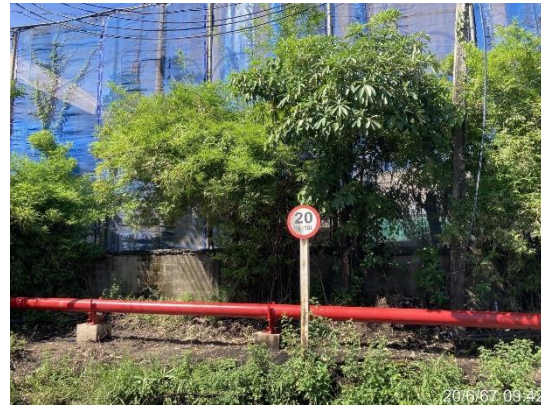
2.3) จำกัดความเร็วของรถบรรทุกและรถยนต์ ในบริเวณพื้นที่โครงการให้ใช้ความเร็วไม่เกิน 30 กิโลเมตร/ชั่วโมง และควบคุมน้ำหนักบรรทุกให้เป็นไปตามที่กฎหมายกำหนด	- บริษัท ลานนาฯ ติดตั้งป้ายควบคุมความเร็วของยานพาหนะที่ใช้ไม่เกิน 20 กิโลเมตร/ชั่วโมง บริเวณถนนภายในพื้นที่ท่าเทียบเรือ และชั่งน้ำหนักรถบรรทุกทุกคัน ก่อนออกสู่ภายนอกพื้นที่โครงการ เพื่อควบคุมน้ำหนักให้เป็นไปตามที่กฎหมายกำหนด	-	รูปที่ 2-3 รูปที่ 2-4

<p>รูปที่ 2-3 ป้ายควบคุมความเร็ว</p>	<p>รูปที่ 2-4 เครื่องชั่งน้ำหนัก</p>

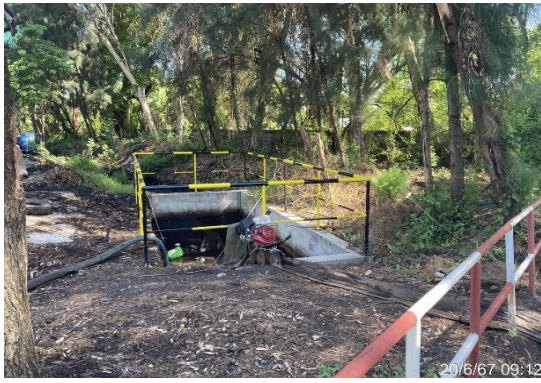
3) คุณภาพน้ำผิวดิน และนิเวศวิทยา ทางน้ำ	3.1) ก่อสร้างบ่อตกตะกอนจำนวน 1 บ่อ ความจุ 46.5 ลูกบาศก์เมตร บ่อตรวจคุณภาพน้ำ จำนวน 2 บ่อ ความจุ 1.44 ลูกบาศก์เมตร และความจุ 5.67 ลูกบาศก์เมตร ตามที่ออกแบบไว้	- บริษัท ลานนาฯ ก่อสร้างบ่อตกตะกอนจำนวน 1 บ่อ และบ่อตรวจคุณภาพน้ำแล้วเสร็จเมื่อเดือน ธันวาคม พ.ศ. 2566		รูปที่ 2-5 ถึง รูปที่ 2-7

<p>รูปที่ 2-5 บ่อดักตะกอน</p>	<p>รูปที่ 2-6 บ่อตรวจคุณภาพน้ำทิ้ง ขนาดความจุ 1.44 ลบ.ม.</p>

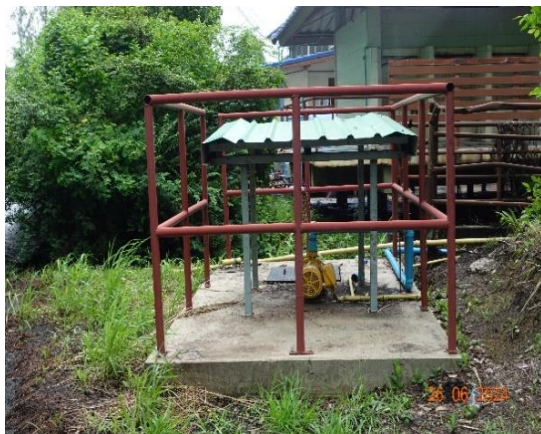
รูปที่ 2-7 บ่อตรวจคุณภาพน้ำทิ้ง
ขนาดความจุ 5.67 ลบ.ม.

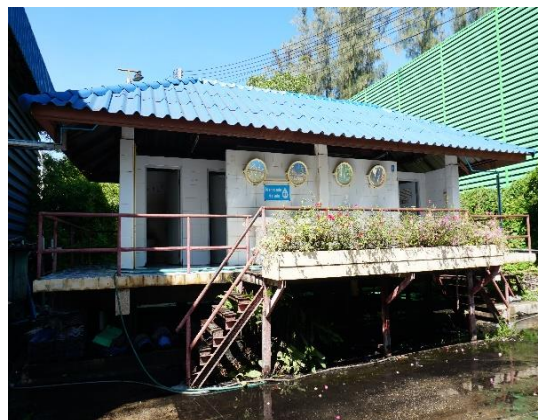
3.2) ไม่ระบายน้ำทิ้งจากการก่อสร้างลงสู่แม่น้ำป่าสัก	- กิจกรรมการก่อสร้าง ดำเนินการก่อสร้างบริเวณพื้นที่หลังท่า น้ำทิ้งจากกิจกรรมของโรงงาน บริษัท ลานนาฯ จัดให้มีห้องสุขาของโครงการไว้รองรับอย่างเพียงพอ		รูปที่ 2-8

รูปที่ 2-8 ห้องสุขาของโครงการ

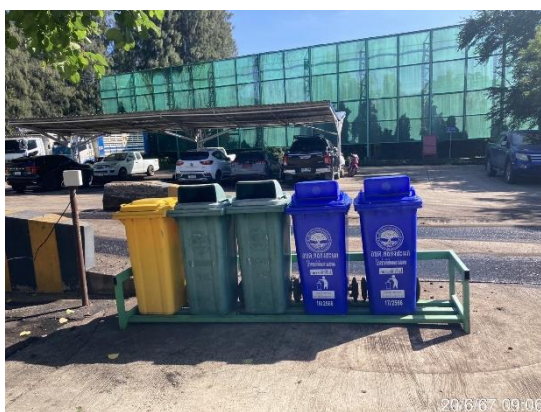
3.3) ห้ามทิ้งขยะมูลฝอยลงสู่แม่น้ำป่าสัก	- บริษัท ลานนาฯ ควบคุมผู้รับเหมาก่อสร้างให้ทิ้งขยะในถังขยะที่จัดเตรียมไว้ บริเวณอาคารเครื่องชั่งน้ำหนัก		รูปที่ 2-9

7.3) จัดเตรียมถังขยะมูลฝอยพร้อมฝาปิดไว้ในบริเวณพื้นที่ก่อสร้าง และ รวบรวมนำไปพักไว้ภายในพื้นที่จัดเตรียมเพื่อนำไปกำจัด	- บริษัท ลานนาฯ ควบคุมผู้รับเหมาก่อสร้างให้ทิ้งขยะ ในถังขยะที่จัดเตรียมไว้ บริเวณอาคารเครื่องชั่ง น้ำหนัก ซึ่งรองรับขยะได้อย่างเพียงพอ	-	รูปที่ 2-9

รูปที่ 2-9 ถังขยะบริเวณสำนักงานเครื่องชั่ง
น้ำหนัก

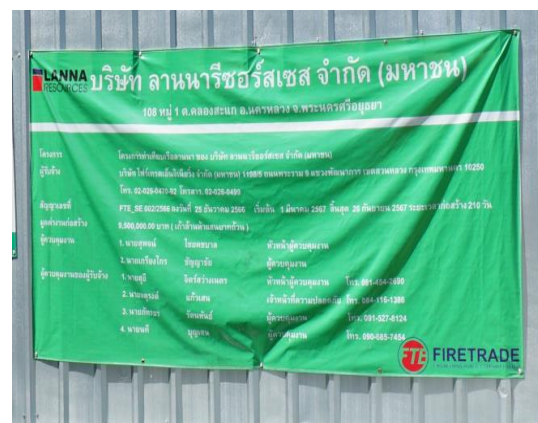
องค์ประกอบ สิ่งแวดล้อม	มาตรการป้องกันและแก้ไขผลกระทบสิ่งแวดล้อม	รายละเอียดการปฏิบัติตามมาตรการ	ปัญหา อุปสรรค และการแก้ไข	รูปประกอบ มาตรการ /อ้างอิง
4) การคมนาคม ทางบก	4.1) จัดให้มีเจ้าหน้าที่กำกับดูแลผู้รับเหมาให้ปฏิบัติตามกฎหมายหรือข้อบังคับจราจรของท่าเรือลานนา เช่น การจำกัดความเร็ว การปิดคลุมกระบะให้มิดชิดเมื่อขนส่งวัสดุก่อสร้าง เป็นต้น	- บริษัท ลานนาฯ มอบหมายให้นายสุพจน์ คชบาล รองผู้อำนวยการศูนย์จำหน่ายถ่านหินอยุธยา เป็นหัวหน้าผู้ควบคุมการปฏิบัติงานของผู้รับเหมา ก่อสร้าง	-	รูปที่ 2-10

รูปที่ 2-10 ผู้ควบคุมการปฏิบัติงาน
ของผู้รับเหมาก่อสร้าง

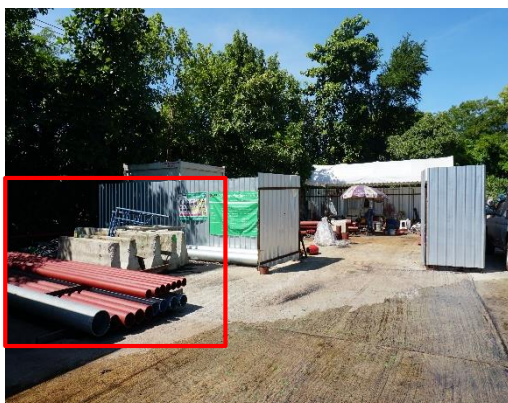
6) การระบายน้ำและ ป้องกันน้ำท่วม	6.1) ไม่กองวัสดุก่อสร้างหรือกองดินไว้ใกล้ระบบระบายน้ำหรือรางระบายน้ำในพื้นที่โครงการ	- วัสดุอุปกรณ์ดับเพลิงที่รอนำไปติดตั้งภายในพื้นที่โครงการ ปัจจุบันมีการจัดเก็บไว้บริเวณพื้นที่หลังทำด้านหน้าอาคารสำนักงานโครงการฯ	-	รูปที่ 2-11

รูปที่ 2-11 การกองวัสดุอุปกรณ์ดับเพลิง

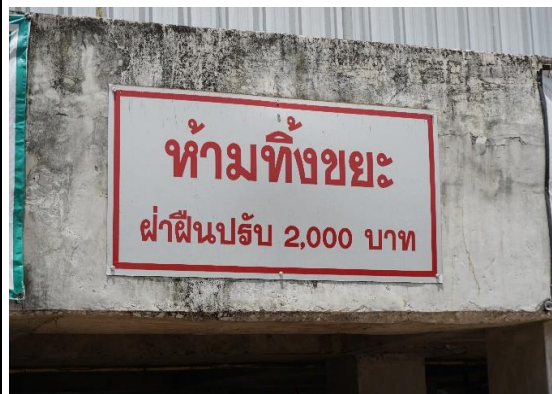
7) การจัดการมูลฝอย และกากของเสีย	7.1) ห้ามทิ้งขยะมูลฝอยหรือเศษวัสดุก่อสร้างลงรางระบายน้ำและแม่น้ำป่าสัก	- บริษัท ลานนาฯ ติดตั้งป้ายห้ามทิ้งมูลฝอยสิ่งปฏิกูล และของเสียอันตรายลงสู่แม่น้ำป่าสัก	-	รูปที่ 2-12

รูปที่ 2-12 ป้ายห้ามทิ้งขยะ

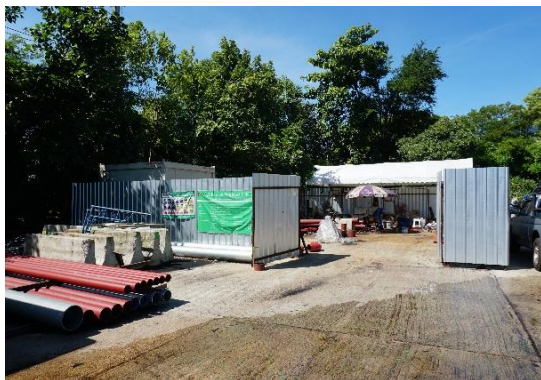
องค์ประกอบ สิ่งแวดล้อม	มาตรการป้องกันและแก้ไขผลกระทบสิ่งแวดล้อม	รายละเอียดการปฏิบัติตามมาตรการ	ปัญหา อุปสรรค และการแก้ไข	รูปประกอบ มาตรการ /อ้างอิง
10) ด้านอาชีวอนามัย และความปลอดภัย	10.1) ติดตั้งรั้วหรือปิดกั้นพื้นที่ก่อสร้างให้ชัดเจน	- ผู้รับเหมาก่อสร้าง ติดตั้งรั้วกันพื้นที่ก่อสร้างให้ชัดเจน ระหว่างการก่อสร้าง		รูปที่ 2-16

รูปที่ 2-16 รั้วกันพื้นที่ก่อสร้าง

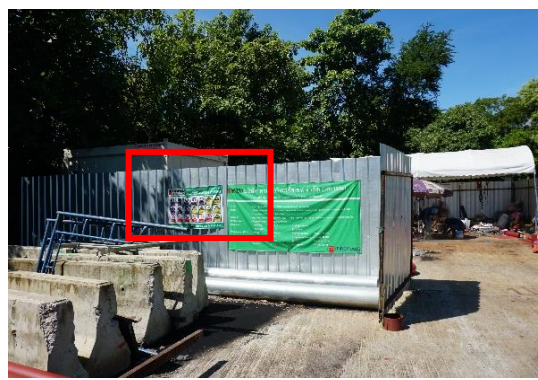
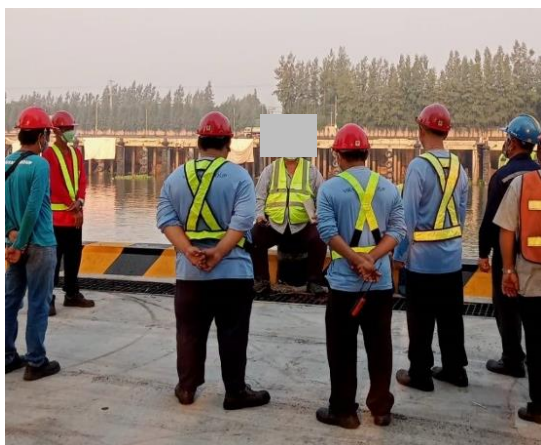
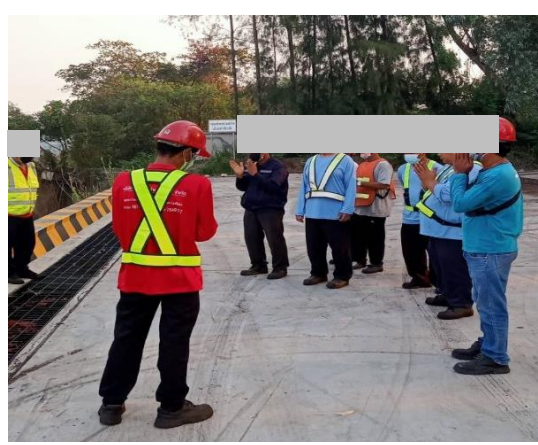
10.2) ติดตั้งป้ายเขตก่อสร้างไว้บริเวณพื้นที่ก่อสร้างให้เห็นชัดเจน	- ผู้รับเหมาก่อสร้าง ติดตั้งป้ายเขตพื้นที่ก่อสร้างบริเวณพื้นที่ก่อสร้าง		รูปที่ 2-17

10.3) ห้ามบุคคลที่ไม่เกี่ยวข้องเข้าพื้นที่ก่อสร้างอย่างเด็ดขาด	- ผู้รับเหมาก่อสร้าง ติดตั้งป้ายเขตก่อสร้างห้ามเข้าไว้บริเวณทางเข้าพื้นที่ก่อสร้าง		รูปที่ 2-17

รูปที่ 2-17 ติดตั้งป้ายขอบเขตพื้นที่ก่อสร้าง และชี้แจงระเบียบการปฏิบัติงานในพื้นที่

รูปที่ 2-17 ติดตั้งป้ายขอบเขตพื้นที่ก่อสร้าง และชี้แจงระเบียบการปฏิบัติงานในพื้นที่ (ต่อ)

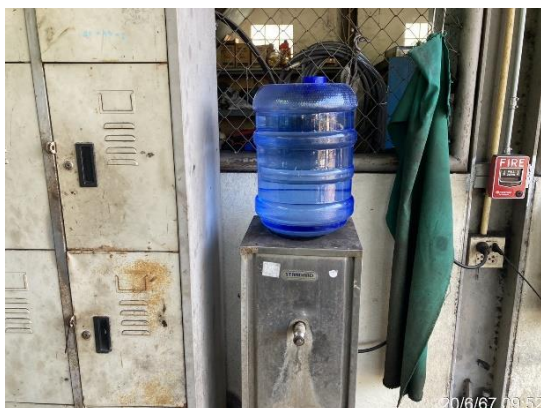
10.4) จัดให้มีน้ำดื่ม-น้ำใช้เพียงพอให้กับคนงาน	- ผู้รับเหมาจัดให้มีถังกวดน้ำดื่มไว้ในบริเวณพื้นที่ก่อสร้าง สำหรับน้ำใช้สำหรับล้างมือ ล้างหน้า จะใช้ห้องสุขา-ห้องอาบน้ำ ร่วมกับพนักงานของโครงการในระยะดำเนินการ		รูปที่ 2-18 รูปที่ 2-19

รูปที่ 2-18 ถังน้ำดื่มและที่กักน้ำดื่ม

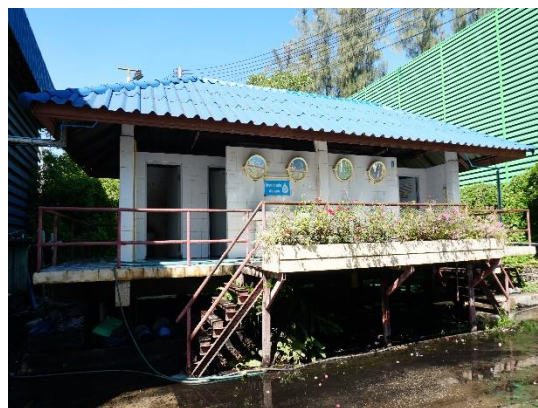
รูปที่ 2-19 ห้องสุขา-ห้องอาบน้ำ

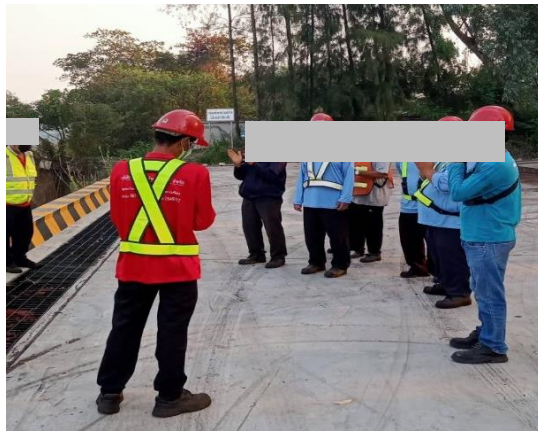
10.5) จัดเตรียมอุปกรณ์คุ้มครองความปลอดภัยส่วนบุคคลให้เหมาะสมกับงานที่มีความเสี่ยงตามลักษณะงาน เช่น หน้ากากอนามัย เสื้อสะท้อนแสง ที่อุดหู รองเท้านิรภัย เป็นต้น	- ผู้รับเหมาก่อสร้างสวมใส่อุปกรณ์ป้องกันอันตรายส่วนบุคคล ให้เหมาะสมกับงานที่มีความเสี่ยงตามลักษณะงาน		รูปที่ 2-20

องค์ประกอบ สิ่งแวดล้อม	มาตรการป้องกันและแก้ไขผลกระทบสิ่งแวดล้อม	รายละเอียดการปฏิบัติตามมาตรการ	ปัญหา อุปสรรค และการแก้ไข	รูปประกอบ มาตรการ /อ้างอิง
1) คุณภาพอากาศ 1.1) บริเวณทั่วไป	1.1) จัดให้มีเจ้าหน้าที่คอยกำกับดูแลให้พนักงานหรือผู้ที่ปฏิบัติงานขนถ่ายสินค้าผ่านหินสวมหน้ากากหรือใช้อุปกรณ์ป้องกันฝุ่น (Mask) ขณะปฏิบัติงานอย่างเคร่งครัด	- บริษัท ลานนาฯ จัดให้มีเจ้าหน้าที่คอยกำกับดูแลให้พนักงานหรือผู้ที่ปฏิบัติงานขนถ่ายสินค้าผ่านหินสวมใส่หน้ากากเพื่อป้องกันกันฝุ่นขณะปฏิบัติงาน	-	รูปที่ 2-20

รูปที่ 2-20 จัดให้มีเจ้าหน้าที่คอยกำกับดูแลให้
ใช้อุปกรณ์ป้องกันฝุ่น (Mask)
ขณะปฏิบัติงานอย่างเคร่งครัด

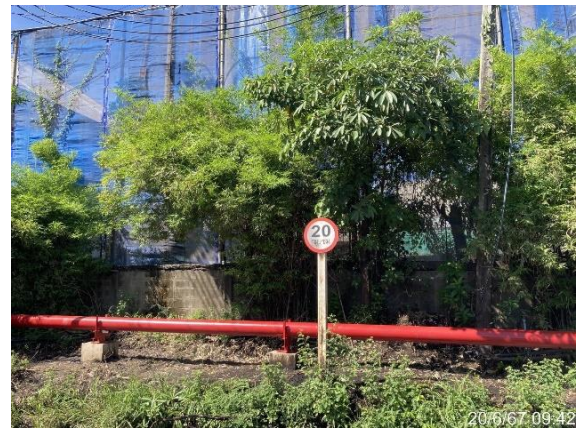
1.2) ติดตั้งป้ายควบคุมความเร็วของยานพาหนะที่ใช้ไม่เกิน 30 กิโลเมตร/ชั่วโมง บริเวณท่าเทียบเรือ ถนนทิศเหนือของลานกองถ่านหินหน้าสำนักงาน (ทางเข้า) ด้านหลังอาคาร โรงซ่อมบำรุง และถนนด้านข้างโรงคัดแยกถ่านหิน เป็นต้น	- บริษัท ลานนาฯ ติดตั้งป้ายควบคุมความเร็วของยานพาหนะ ที่ใช้ไม่เกิน 20 กิโลเมตร/ชั่วโมง บริเวณถนนภายในพื้นที่ท่าเทียบเรือ	-	รูปที่ 2-21

รูปที่ 2-21 ป้ายกำหนดควบคุมความเร็ว

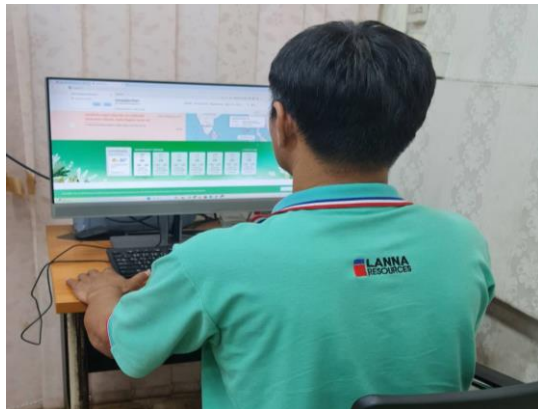
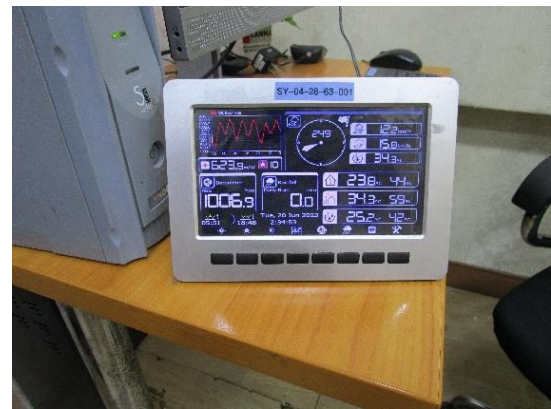
1.4) ผู้จัดการหน้าท่า ท่าเทียบเรือลานนา จะต้องติดตามข่าวอุตุณิยมิวิทยาจากกรมอุตุณิยมิวิทยาwww.tmd.go.th หากมีประกาศเตือนเรื่องพายุจะมีลมกระโชกแรงในพื้นที่จังหวัดพระนครศรีอยุธยา ให้เพิ่มความถี่ในการฉีดพรมน้ำและปิดคลุมกองถ่านหินให้มีมิตินกองถ่านหิน	- ผู้จัดการหน้าท่า ท่าเทียบเรือลานนา จะต้องติดตามข่าวอุตุณิยมิวิทยาจากกรมอุตุณิยมิวิทยาเป็นประจำ ในกรณีที่มีประกาศเตือนเรื่องพายุจะเพิ่มความถี่ในการฉีดพรมน้ำเพิ่มขึ้น	-	รูปที่ 2-22

รูปที่ 2-22 ผู้จัดการท่าเทียบเรือ ติดตามข่าวสารด้านอุตุนิยมวิทยา
และจอมอนิเตอร์ติดตามความเร็วลม

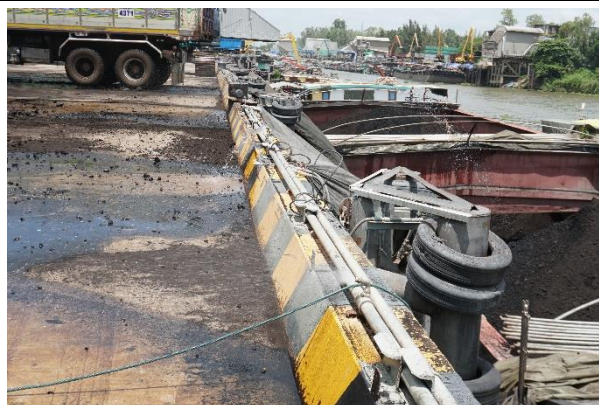
องค์ประกอบ สิ่งแวดล้อม	มาตรการป้องกันและแก้ไขผลกระทบสิ่งแวดล้อม	รายละเอียดการปฏิบัติตามมาตรการ	ปัญหา อุปสรรค และการแก้ไข	รูปประกอบ มาตรการ /อ้างอิง
1.1) บริเวณทั่วไป (ต่อ)	1.5) ฉีดพรมน้ำในบริเวณพื้นที่หน้าท่าและหลังท่าโดยใช้สปริงเกอร์ฉีดพรมน้ำ (Sprinkler) และซ่อมแซมให้อยู่ในสภาพพร้อมใช้งาน หากพบว่าชำรุดต้องเร่งซ่อมแซมโดยเร็ว	- บริษัท ลานนาฯ จัดให้มีการฉีดพรมน้ำในบริเวณพื้นหน้าท่าและหลังท่า	-	รูปที่ 2-23

รูปที่ 2-23 การฉีดพรมน้ำบริเวณกองถ่านหินบริเวณพื้นที่หน้าท่า และหลังท่า

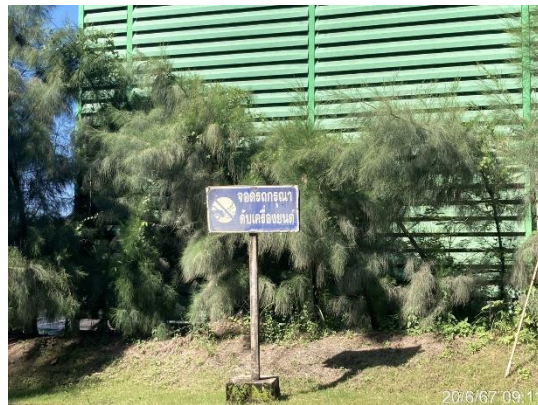
1.6) ดับเครื่องยนต์รถแบคโฮ เครน และเครื่องจักรอื่นๆ ทุกครั้งเมื่อไม่ใช้งาน	- บริษัท ลานนาฯ ได้แจ้งข้อกำหนดให้พนักงานขับรถบรรทุก และเครื่องจักรประเภทต่างๆ ให้มีการดับเครื่องยนต์เมื่อไม่ใช้งาน รวมถึงจัดให้มีป้ายเตือน บริเวณพื้นที่จอดรถให้ดับเครื่องยนต์	-	รูปที่ 2-24

รูปที่ 2-24 ป้ายจอดรถให้ดับเครื่องยนต์

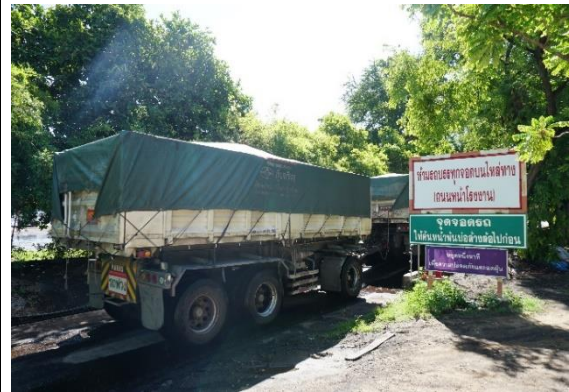
1.7) รถบรรทุกสินค้าทุกคันต้องคลุมผ้าใบให้มิดชิด ก่อนออกจากพื้นที่โครงการ	- บริษัท ลานนาฯ ได้แจ้งข้อกำหนดให้พนักงานขับรถบรรทุกได้รับทราบ โดยรถบรรทุกสินค้าทุกคันต้องคลุมผ้าใบให้มิดชิดก่อนออกนอกพื้นที่โครงการ	-	รูปที่ 2-25

รูปที่ 2-25 รถบรรทุกปิดคลุมผ้าใบ
ก่อนออกนอกพื้นที่โครงการ
