เอกสารการตรวจสอบถังเก็บน้ำมันเตาและท่อส่งน้ำมันเตา

## ABOVEGROUND STORAGE TANK INSPECTION REPORT

TANK NO. : 1 (FO-01)  
THE OWNER. : SAHAVIRIYA STEEL INDUSTRIES CO.,LTD.  
CONTRACTOR. : PAE TECHNICAL SERVICE PUBLIC CO.,LTD.  
TEST LOCATIONS. : BANGSAPHAN, PRACHUABKIRIKHAN, THAILAND  
REPORT NO. : PAE-B502(O)-66-478  
TEST DATE. : 7 DECEMBER 2023

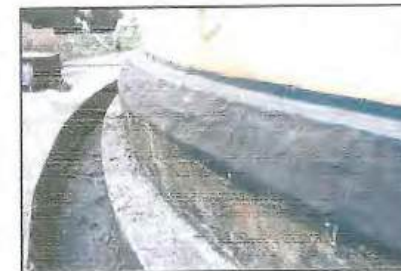
Photo.2	Location. :	ฐานรองรับถัง (Tank foundation)
Description.	:	สภาพปกติ
Recommendation.	:	หมั่นตรวจสอบความแข็งแรงของฐาน

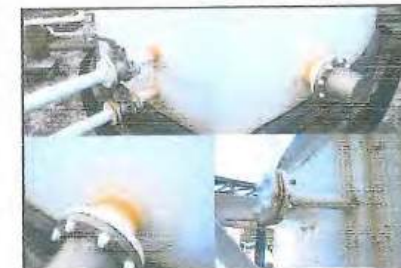
Photo.3	Location. :	ท่อเข้าถังจากหัวถัง (Shell Nozzle)
Description.	:	มีการเกิดคราบบริเวณที่เชื่อมต่อ และมีการฉีกขาดตามภาพประกอบ
Recommendation.	:	ควรทำการแก้ไขจุดที่ฉีกขาด และเปลี่ยนหัวถังใหม่

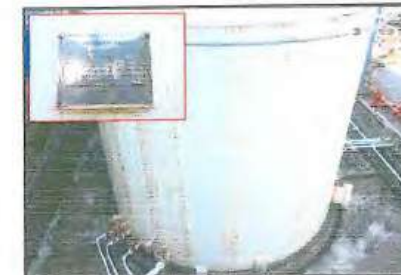
Photo.4	Location. :	แผ่นถัง (Shell Plate)
Description.	:	พบการเกิดคราบ, มีสีเหลืองตามภาพประกอบ
	:	ไม่มีการโก่งตัวหรือรูรั่วซึม
Recommendation.	:	ควรหมั่นตรวจสอบการเกิดคราบ

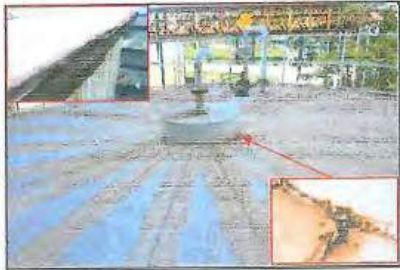
Photo.5	Location.	หลังคาถัง (Roof Plate)
Description.	พบมีคราบสนิมหลายจุดและมีสิ่งสะสมสกปรก หลุดล่อนตามเสาฐานใช้เหล็กตัว I	
Recommendation.	ควรมีการนำสิ่งสกปรกที่สะสมสกปรก เกิดสนิมให้ใช้ทรายขัดเพื่อลดการกัดกร่อนและป้องกันการเกิดสนิมที่รุนแรงในอนาคต

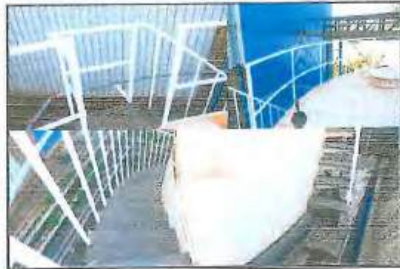
Photo.6	Location.	บันไดทางขึ้น/ลงถัง (Stairway and Handrail)
Description.	มีสิ่งสะสมสกปรกตามบันไดทางขึ้น/ลงถังและตามมือจับเหล็ก	
Recommendation.	ควรดำเนินการทำความสะอาดบริเวณที่เกิดการสะสมสกปรก โดยใช้ทรายขัดและล้างทำความสะอาด เพื่อป้องกันการเกิดสนิม

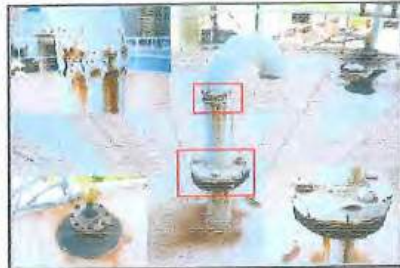
Photo.7	Location.	อุปกรณ์วัดระดับถัง (Tank Gauge Instrument)
Description.	พบจากการตรวจสอบ ผลประเมินสภาพถังใช้ตาม 904 Tank Gauge Instrument อยู่ในสภาพปกติ	
Recommendation.	ควรมีการตรวจสอบถัง Free vent ไม่มีความรั่วซึม รวมถึงมีการติดป้ายเตือนบริเวณถัง

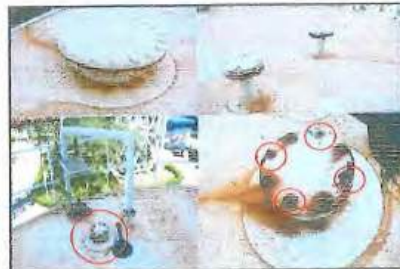
Photo.8	Location.	ท่อหิ้วถัง (Pipe Hanger)
Description.	พบมีสิ่งสะสมสกปรกตามท่อหิ้วถังและตามมือจับเหล็ก	
Recommendation.	ควรมีการทำความสะอาดบริเวณที่เกิดการสะสมสกปรก โดยใช้ทรายขัดและล้างทำความสะอาด เพื่อป้องกันการเกิดสนิม

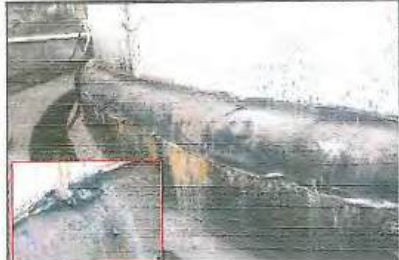
Photo.2	Location.	ฐานรองรับถัง (Tank foundation)
Description.			Sealing มีการใช้วัสดุอุดรอยรั่วตามภาพประกอบ
Recommendation.			ควรมีการตรวจสอบรอยรั่ว Sealing มีการใช้วัสดุอุดรอยรั่วตามภาพประกอบ

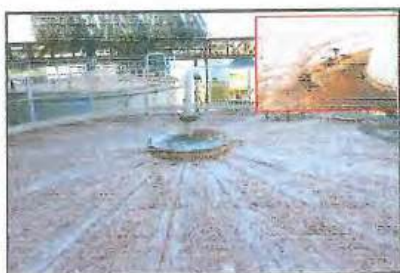
Photo.5	Location.	หลังคาถัง (Roof Plate)
Description.	พบมีรอยร้าวบนหลังคาถังและพบมีสิ่งสกปรก สะสมอยู่บริเวณหลังคาถัง	
Recommendation.	ควรมีการทำความสะอาดหลังคาถังและสิ่งสกปรก สะสมอยู่บริเวณหลังคาถัง

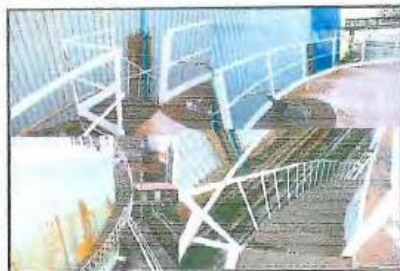
Photo.6	Location.	บันไดทางขึ้น/ลง (Stairway and Handrail)
Description.	พบมีสิ่งสกปรกสะสมอยู่บริเวณบันไดทางขึ้น/ลง	
Recommendation.	ควรทำความสะอาดบันไดทางขึ้น/ลงและสิ่งสกปรก สะสมอยู่บริเวณบันไดทางขึ้น/ลง

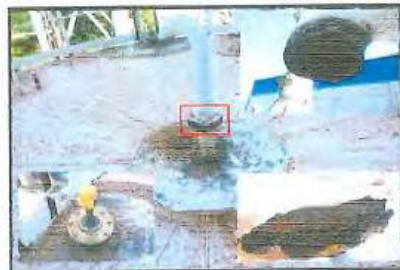
Photo.7	Location.	ถังวัดระดับ (Tank Gauge)
Description.	พบมีสิ่งสกปรกสะสมอยู่บริเวณถังวัดระดับ	
Recommendation.	ควรทำความสะอาดถังวัดระดับและสิ่งสกปรก สะสมอยู่บริเวณถังวัดระดับ

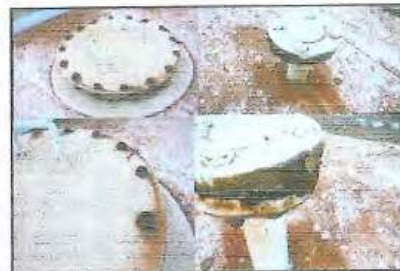
Photo.8	Location.	ท่อหรือปลอกเหล็ก (Pipe Roof/Man Way)
Description.	พบมีสิ่งสกปรกสะสมอยู่บริเวณท่อหรือปลอกเหล็ก	
Recommendation.	ควรทำความสะอาดท่อหรือปลอกเหล็กและสิ่งสกปรก สะสมอยู่บริเวณท่อหรือปลอกเหล็ก

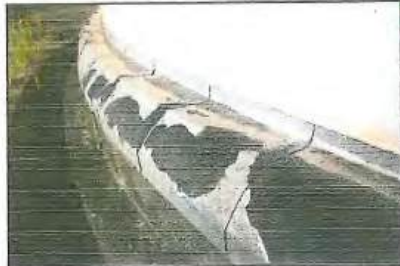
<b>Photo.2</b>	<b>Location.</b>	ฐานรองรับถัง (Tank foundation)	<b>Description.</b>	1. Sealing มีการฉีกขาดเล็กน้อยตามรอยต่อการใช้งานตามจุด		<b>Recommendation.</b>	1. ควรมีการตรวจสอบและซ่อมแซม ส่วนที่ Sealing มีการฉีกขาด ให้อยู่ในสภาพปกติ และ ทนทาน รองรับน้ำหนักบรรทุกตาม	
<b>Photo.2</b>	<b>Location.</b>	ฐานรองรับถัง (Tank foundation)								
<b>Description.</b>	1. Sealing มีการฉีกขาดเล็กน้อยตามรอยต่อการใช้งานตามจุด									
<b>Recommendation.</b>	1. ควรมีการตรวจสอบและซ่อมแซม ส่วนที่ Sealing มีการฉีกขาด ให้อยู่ในสภาพปกติ และ ทนทาน รองรับน้ำหนักบรรทุกตาม

<table><tr> <td style="width: 15%;"><b>Photo.2</b></td> <td style="width: 15%;"><b>Location.</b></td> <td>ฐานรองรับถัง (Tank foundation)</td> </tr><tr> <td><b>Recommendation.</b></td> <td colspan="2">                     1. ควรมีการตรวจสอบและซ่อมแซม ส่วนที่ Sealing มีการฉีกขาด                      ให้อยู่ในสภาพปกติ และ ทนทาน รองรับน้ำหนักบรรทุกตาม                 </td> </tr></table>

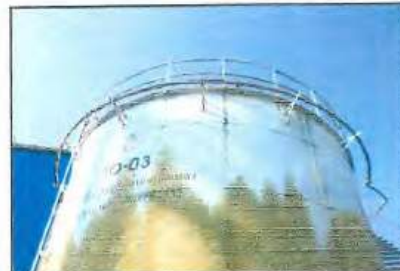
<b>Photo.4</b>	<b>Location.</b>	ผนังถัง (Shell Plate)	<b>Description.</b>	1. พบสีความเสียหาย, มีสีเชื่อมรอยต่อ ตามอายุการใช้งานทั่วไป ไม่มีการกัดกร่อน หรือมีรูรั่วซึมของถัง		<b>Recommendation.</b>	1. ควรมีการ ทำสีในจุดตามรอยต่อการใช้งาน	
<b>Photo.4</b>	<b>Location.</b>	ผนังถัง (Shell Plate)								
<b>Description.</b>	1. พบสีความเสียหาย, มีสีเชื่อมรอยต่อ ตามอายุการใช้งานทั่วไป ไม่มีการกัดกร่อน หรือมีรูรั่วซึมของถัง									
<b>Recommendation.</b>	1. ควรมีการ ทำสีในจุดตามรอยต่อการใช้งาน

<table><tr> <td style="width: 15%;"><b>Photo.4</b></td> <td style="width: 15%;"><b>Location.</b></td> <td>ผนังถัง (Shell Plate)</td> </tr><tr> <td><b>Recommendation.</b></td> <td colspan="2">                     1. ควรมีการ ทำสีในจุดตามรอยต่อการใช้งาน                 </td> </tr></table>

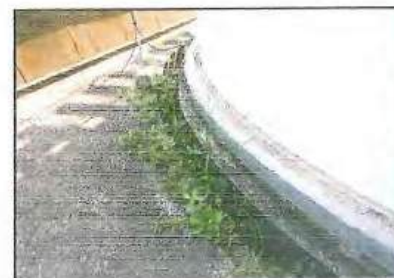
Photo.1	Location.	: ภายใต้อาคารบริเวณที่ถังเก็บ (Area Tank)
Description.	: มีการฉาบผิวบริเวณที่ถังเก็บ และพบความเสียหายเล็กน้อย	
- เติมน้ำในถังเพื่อตรวจสอบการรั่วซึมของถัง		
Recommendation.	: ควรกำจัดวัชพืชในบริเวณที่ถังเก็บ และนำน้ำที่เก็บมาวิเคราะห์	
ใช้กระดาษคลุมถังเก็บ

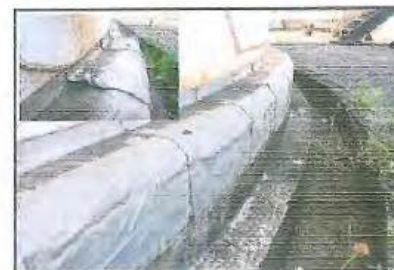
Photo.2	Location.	: ฐานรองรับถัง (Tank foundation)
Description.	: Sealing มีการฉาบผิวเพื่อป้องกันการแตกร้าวใช้งานมาหลายจุด	
Recommendation.	: ควรมีการวางแผนซ่อมแซม ส่วนที่ Sealing มีการฉาบผิวให้เรียบร้อย และหมั่นตรวจสอบการรั่วซึมของถัง	
ให้อยู่ในสภาพปกติ และ ปรับปรุงระบบการปิดตายฉุกเฉิน

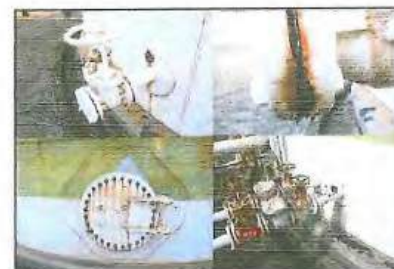
Photo.3	Location.	: ช่องเก็บเศษบนถังถัง,ทางเข้าถัง ( Shell Nozzle, Man Way
Description.	: มีการเกิดสนิมบริเวณบนถังบน,เนื้อเหล็ก และซีเมนต์ที่เชื่อมเหล็ก	
สาเหตุจากการใช้จนกว่า 10 ปี		
Recommendation.	: ควรมีการทาสีในจุดที่ผิสนิมแตกา เกิดสนิมให้เร็วขรือเคลือบ	
บุคลากรตรวจสอบและป้องกันกับการเกิดรอยที่รุนแรงในอนาคต

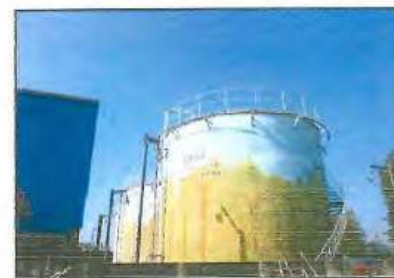
Photo.4	Location.	: ผนังถัง (Shell Plate)
Description.	: พบรอยร้าวตามผนัง, มีตะกอนสะสมตามรอยต่อของคอนกรีต	
ไม่มีการปล่อยน้ำทิ้ง หรือมีกลิ่นผิดปกติ		
Recommendation.	: ควรมีการปิดกั้นน้ำทิ้ง ทำความสะอาดและซ่อมแซมถัง

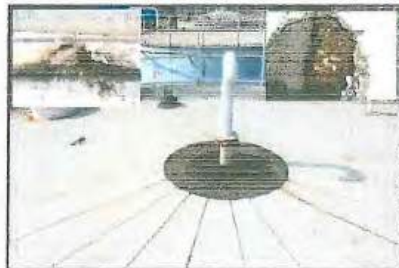
Photo.5	Location. :	หลังคาถัง (Roof Plate)
Description.	พบมีคราบสนิมพลาซาคูและมีสีที่เสื่อมสภาพ พลุุดสนิมตามอายุการใช้งานทั่วไป (ตามภาพข้างล่าง)	
Recommendation.	: ควรมีการทาสีในจุดที่สีเสื่อมสภาพ เกิดสนิมให้ฉาบหรือขัดออกโดยการขัดก่อนและต้องมีการทาสีก่อนทาสีใหม่บนถัง

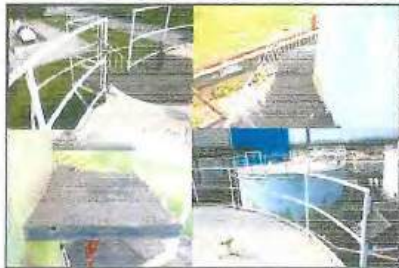
Photo.6	Location. :	บันไดทางขึ้นวาระถัง (Stairway and Handrail)
Description.	พบสีเสื่อมสภาพตามอายุการใช้งานพลาซาคู แต่ตัวถังถังมีความมั่นคงแข็งแรง	
Recommendation.	: ควรทำนิรโทษกรรมให้ซ่อมแซมบริเวณที่เกิดการเสื่อมสภาพของสี โดยการขัดสีบริเวณที่สนิมและพลาซาคูที่เสื่อมสภาพเพื่อป้องกันสนิม

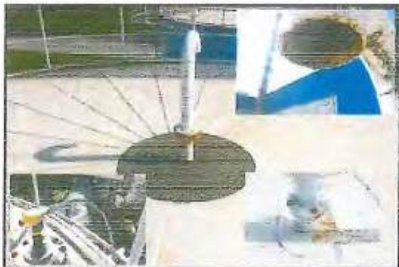
Photo.7	Location. :	อุปกรณ์วัดระดับถัง , อุปกรณ์วัดระดับ
Description.	พบจากการตรวจสอบ และประเมินสภาพการใช้งานของ Tank Gauge Instrument อยู่ในระดับปกติ	
Recommendation.	: ควรดำเนินการตรวจสอบและประเมินผลของอุปกรณ์วัดระดับถัง

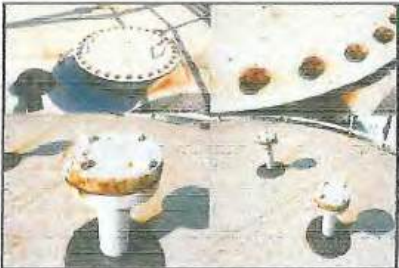
Photo.8	Location. :	ท่อพลาซาคูที่ถัง (Pipe Roof/Man Way)
Description.	พบสีเสื่อมสภาพ รวมถึงมีการกัดกร่อนบริเวณพลาซาคู	
Recommendation.	: ควรมีการทาสีในจุดที่สีเสื่อมสภาพและเกิดสนิมเพื่อป้องกันการกัดกร่อนและป้องกันการเกิดคราบที่ถังและถังบนถัง

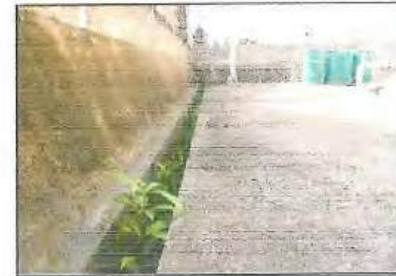
Photo.1	Location.	:	ภายในพื้นที่บริเวณถัง (Area Tank)
Description.	:	มีการเดินท่อประปาบริเวณพื้นที่ บางจุดพบการชำรุดของ - เชื่อมกัน ด้านใต้ความ สูงดูในสภาพปกติ ไม่มีความเสียหายที่รุนแรง	
Recommendation.	:	ควรทำแจ้งวิศวกรที่รับผิดชอบพื้นที่ให้รีบซ่อมแซมและบันทึกการชำรุด - ไว้เพื่อใช้อ้างอิง

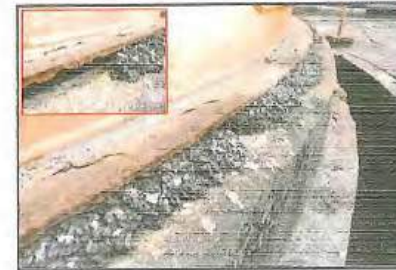
Photo.2	Location.	:	ฐานรองรับถัง (Tank foundation)
Description.	:	จากการตรวจสอบ ไม่พบ Settlement ใดๆ และพบรอยร้าวเล็กน้อย - ระหว่างฐานรองรับถัง (ตามภาพแนบมา)	
Recommendation.	:	ควรพิจารณาแนวแนวท่อ Sealing รอบถัง และซ่อมแซมจุดที่มีรอยร้าว - ให้อยู่ในสภาพปกติ และ ทำการตรวจสอบจุดอื่นตามกฎเกณฑ์

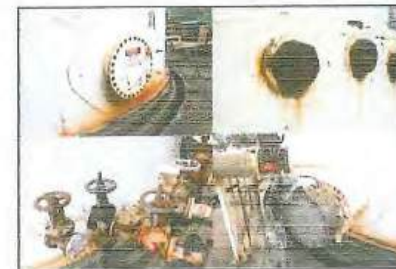
Photo.3	Location.	:	ช่องเข้าปลอกหม้อน้ำถัง (Shell Nozzle, Man Way)
Description.	:	มีการเกิดสนิมบริเวณพื้นปลอกหม้อน้ำ และชิ้นการเชื่อมรอย - ตามภาพแนบมา	
Recommendation.	:	ควรมีการทำสีในจุดที่ขึ้นสนิมรอยเชื่อม และบันทึกการชำรุดเพื่อ - หลีกเลี่ยงการเกิดสนิมและป้องกันการรั่วซึมในภายหลัง

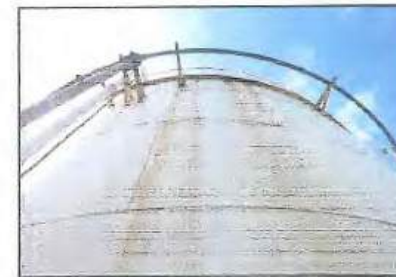
Photo.4	Location.	:	ผนังถัง (Shell Plate)
Description.	:	พบมีการเกิดสนิมเล็กน้อยตามภาพแนบมา ไม่พบการ - ไม่พบการรั่วซึมหรือการชำรุดที่รุนแรง	
Recommendation.	:	ควรมีการ ทำการ ทำสีในภายหลังตามรอยการชำรุด

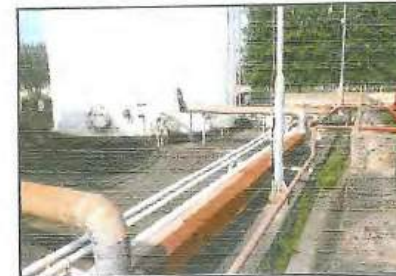
Photo.1	Location.	: ภายในพื้นที่บริเวณที่ถังตั้ง (Area Tank)
Description.	: มีการเกิดวัชพืชบริเวณพื้นที่ บางจุด พบสภาพรื้อถอน สื่อบน พื้นที่เป็นโคลน มีอยู่ในสภาพปกติ ไม่มีความเสียหายที่รุนแรง	
Recommendation.	: ควรกำจัดวัชพืชบริเวณพื้นที่ถังให้เรียบร้อย และนำวัสดุที่เก็บ ไปใส่ถังขยะ

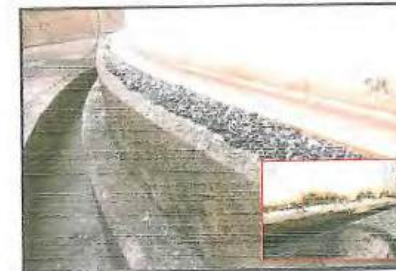
Photo.2	Location.	: ฐานรองรับถัง (Tank foundation)
Description.	: จากการตรวจสอบไม่พบ Sealing ปูน และวัสดุอุดที่รองรับ - ระวางฐานรองรับถังแล้ว ฐานสภาพดี	
Recommendation.	: ควรนำวัสดุอุด Sealing รอบถังและซ่อมแซมจุดที่ชำรุด ให้อยู่ในสภาพปกติ และ นำมาลงบนถังเป็นหลักฐาน

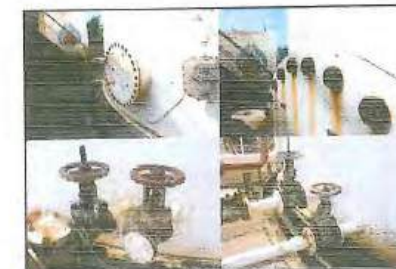
Photo.3	Location.	: ช่องที่เข้าถัง (Shell Nozzle, Man Way)
Description.	: มีการเกิดสนิมบริเวณที่เข้าถัง, โฉนดถัง และฉนวนที่เชื่อม ตามรอยรื้อถอนแล้ว	
Recommendation.	: ควรนำวัสดุในจุดที่เชื่อมฉนวน เกิดสนิมให้เรียบร้อยเพื่อ หลุดรื้อถอนและป้องกันการเกิดสนิมที่รุนแรงในถัง

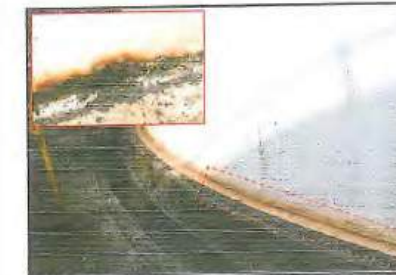
Photo.4	Location.	: ผนังถัง (Shell Plate)
Description.	: พบการเกิดสนิม, มีสิ่งสกปรก ตามรอยรื้อถอนที่เข้าถัง ส่วนมาก บริเวณที่เชื่อมถัง (ตามภาพข้างล่าง) แต่ไม่มีการเกิดสนิมที่รุนแรง	
Recommendation.	: ควรมีการ พินิจภาพ ทำการตรวจสอบรอยรื้อถอนที่เข้าถัง

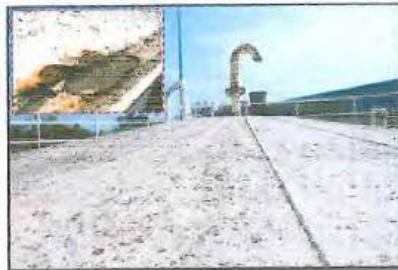
Photo.5	Location. :	หลังคาถัง (Roof Plate)
Description.	พบมีคราบสกปรกและรอยขีดข่วนเล็กน้อยบนพื้นผิว (ตามภาพตัวอย่าง)	
Recommendation.	ควรมีการทำความสะอาดพื้นผิวถังเป็นประจำเพื่อป้องกันการกัดกร่อนและป้องกันการรั่วซึมของสารเคมี

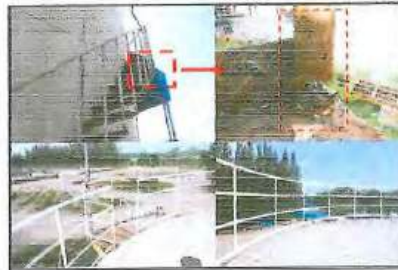
Photo.6	Location. :	บันไดทางขึ้น/ลงถัง (Stairway and Handrail)
Description.	ตรวจพบรอยร้าวเล็กน้อยบนพื้นผิวบันได และพบการกัดกร่อนเล็กน้อยบนพื้นผิวของถัง (ตามภาพตัวอย่าง)	
Recommendation.	ควรมีการตรวจสอบและซ่อมแซมบันไดและถังเป็นประจำเพื่อป้องกันการบาดเจ็บของพนักงานและป้องกันการรั่วซึมของสารเคมี

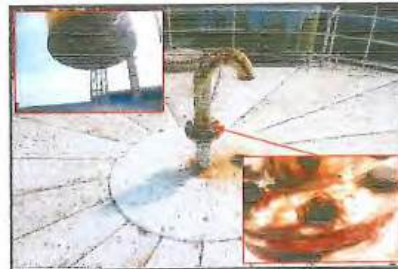
Photo.7	Location. :	หัวฉีดและวาล์ว (Nozzle and Valve)
Description.	พบการกัดกร่อนและรอยร้าวเล็กน้อยบนพื้นผิวของหัวฉีดและวาล์ว (ตามภาพตัวอย่าง)	
Recommendation.	ควรมีการตรวจสอบและซ่อมแซมหัวฉีดและวาล์วเป็นประจำเพื่อป้องกันการรั่วซึมของสารเคมี

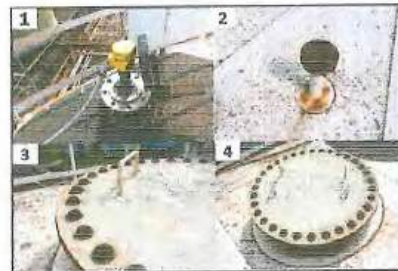
Photo.8	Location. :	ช่องเข้าถัง/ออกถัง (Pipe Root/Mann Way)
Description.	พบการกัดกร่อนและรอยร้าวเล็กน้อยบนพื้นผิวของช่องเข้าถัง/ออกถัง (ตามภาพตัวอย่าง)	
Recommendation.	ควรมีการตรวจสอบและซ่อมแซมช่องเข้าถัง/ออกถังเป็นประจำเพื่อป้องกันการรั่วซึมของสารเคมี

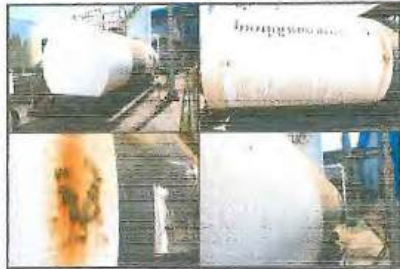
Photo 5	Location. :	ถังเก็บน้ำมันดิบ
Description. :	พบมีคราบสนิมหลาย และ มีสีเชื่อมสภาพ รุดตอน-ตามรอยการเชื่อมทั่วไป (ตามภาพตัวอย่าง)	
Recommendation. :	ควรมีการทำสีในจุดที่สีเชื่อมสภาพ เกิดสนิมให้เรียบร้อยเพื่อ-หลีกเลี่ยงการกัดกร่อนและป้องกันการกัดกร่อนที่รุนแรงในอนาคต

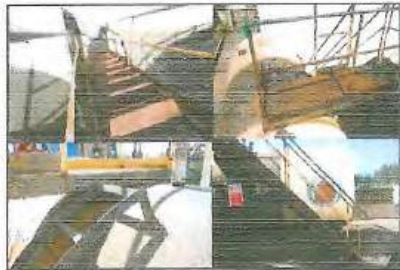
Photo 6	Location. :	บันไดทางเดิน/ราวบันได (Stairway and Handrail)
Description. :	พบมีคราบสนิมหลาย และ มีสีเชื่อมสภาพ รุดตอน-ตามรอยการเชื่อมทั่วไป ส่วนตัวบันไดมีสีทาสีกันสนิม (ตามภาพตัวอย่าง)	
Recommendation. :	ควรมีการทำสีในจุดที่สีเชื่อมสภาพ เกิดสนิมให้เรียบร้อยเพื่อ-หลีกเลี่ยงการกัดกร่อนและป้องกันการกัดกร่อนที่รุนแรงในอนาคต

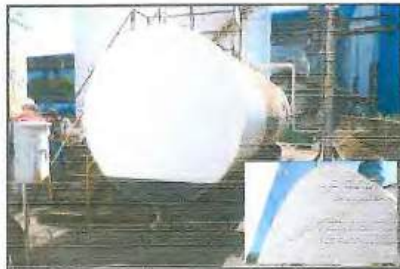
Photo 7	Location. :	ถังเก็บน้ำมันดิบ - ด้านข้าง
Description. :	พบมีคราบสนิมหลาย และ มีสีเชื่อมสภาพ รุดตอน-ตามรอยการเชื่อมทั่วไป (ตามภาพตัวอย่าง)	
Recommendation. :	ควรมีการทำสีในจุดที่สีเชื่อมสภาพ เกิดสนิมให้เรียบร้อยเพื่อ-หลีกเลี่ยงการกัดกร่อนและป้องกันการกัดกร่อนที่รุนแรงในอนาคต

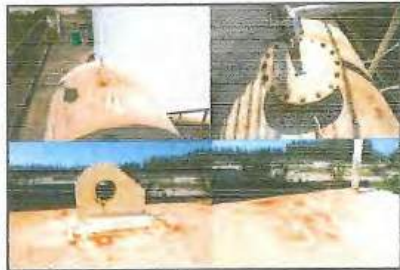
Photo 8	Location. :	ถังเก็บน้ำมันดิบ
Description. :	พบมีคราบสนิมหลาย และ มีสีเชื่อมสภาพ รุดตอน-ตามรอยการเชื่อมทั่วไป (ตามภาพตัวอย่าง)	
Recommendation. :	ควรมีการทำสีในจุดที่สีเชื่อมสภาพ เกิดสนิมให้เรียบร้อยเพื่อ-หลีกเลี่ยงการกัดกร่อนและป้องกันการกัดกร่อนที่รุนแรงในอนาคต
