## ผลการปฏิบัติตามมาตรการป้องกันและแก้ไขผลกระทบ สิ่งแวดล้อม

#### 2.1 การปฏิบัติตามมาตรการป้องกันและแก้ไขผลกระทบสิ่งแวดล้อม

## ตารางที่ 2.2-1 มาตรการป้องกันและแก้ไขผลกระทบสิ่งแวดล้อม โครงการอาคารชุดพักอาศัย ไวโอ แคราย (ระยะดำเนินการ)

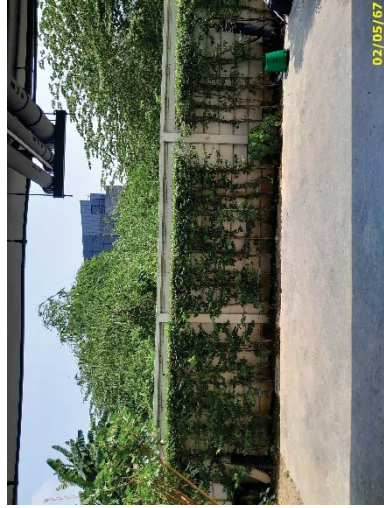
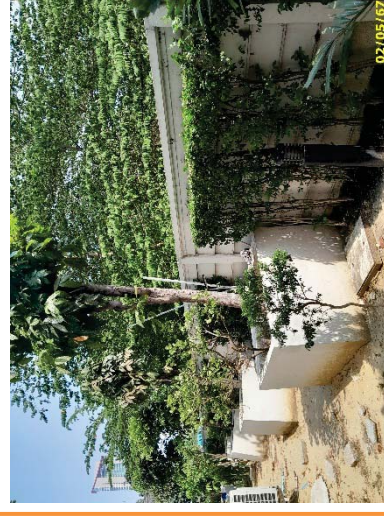
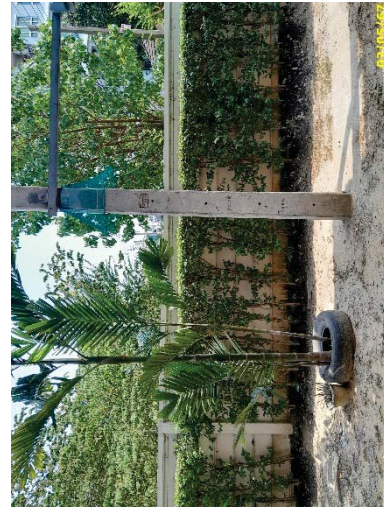
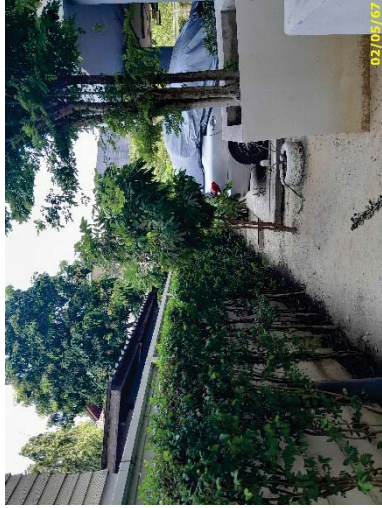
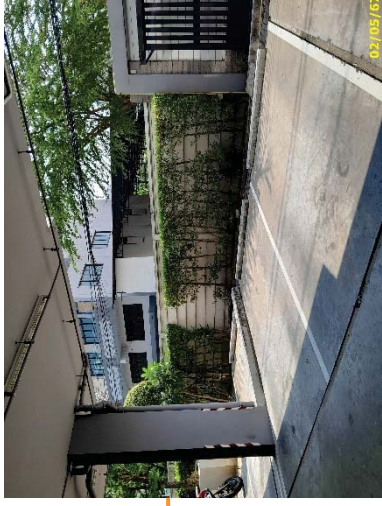
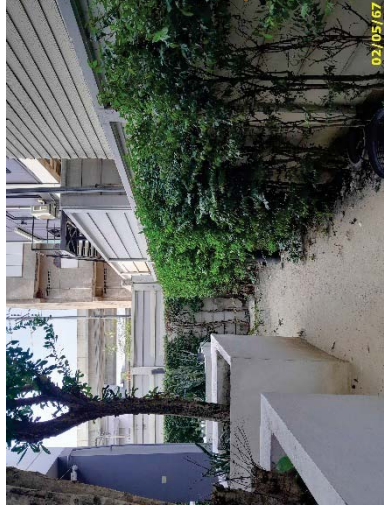
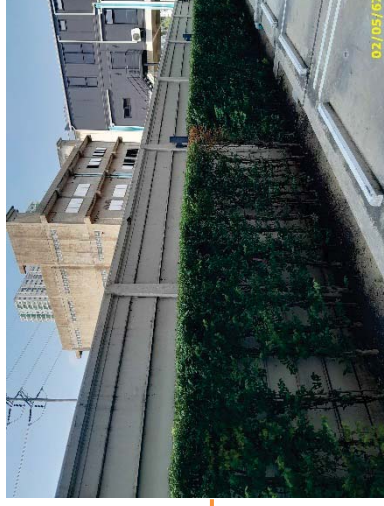
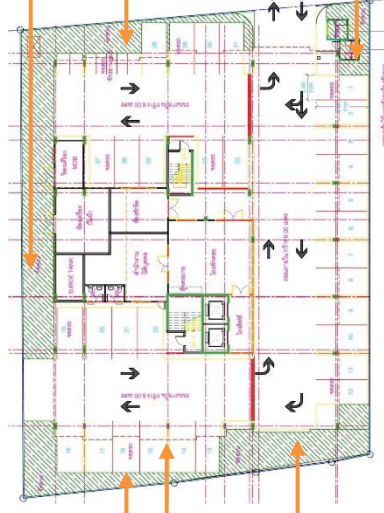
ชั้น 1  
ภาพที่ 2.2-1 พื้นที่สีเขียว

1.1 สภาพภูมิประเทศ	1. โครงการจัดให้มีพื้นที่สีเขียวบนชั้นพื้นดิน บนอาคารชั้นที่ 2 ชั้นที่ 4 ชั้นที่ 7 และชั้นดาดฟ้า รวมมีพื้นที่สีเขียวทั้งหมด 532 ตารางเมตร คิดเป็นพื้นที่สีเขียว 1 คนต่อ 1.24 ตารางเมตร	✓	-	ภาพที่ 2.2-1 พื้นที่สีเขียว

2. บริเวณแนวเขตที่ดินโดยรอบอาคาร จัดให้ปลูกไม้ยืนต้นตลอดแนว เพื่อช่วยดูดซับมลพิษและฝุ่นละอองกลิ่นรบกวนเข้ามาไอเสียของรถยนต์ภายในโครงการ	✓	-	ภาพที่ 2.2-1 พื้นที่สีเขียว

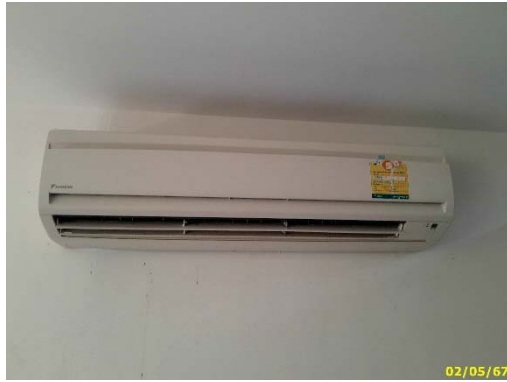
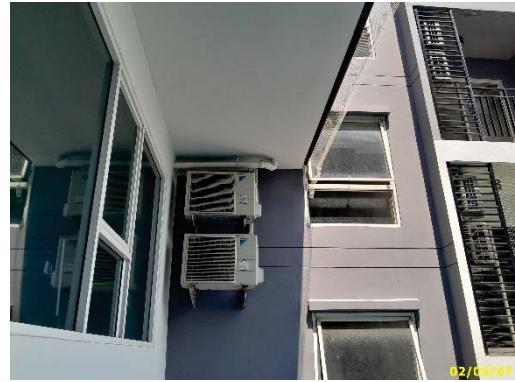
4. เจ้าของโครงการเลือกเครื่องปรับอากาศที่มีฉลากประหยัดไฟ	✓ - ทางโครงการมีการเลือกใช้เครื่องปรับอากาศที่มีฉลากประหยัดไฟ อย่างสม่ำเสมอ	-	ภาพที่ 2.2-2 ระบบระบายอากาศ

เครื่องปรับอากาศ และฉลากประหยัดพลังงาน

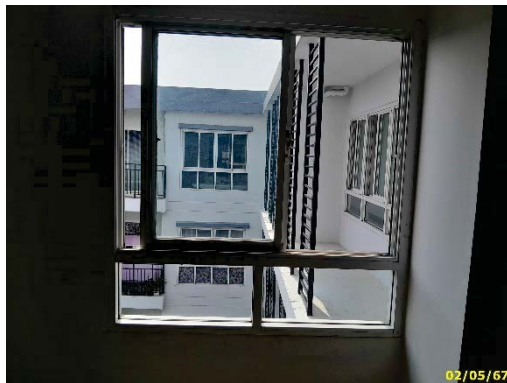
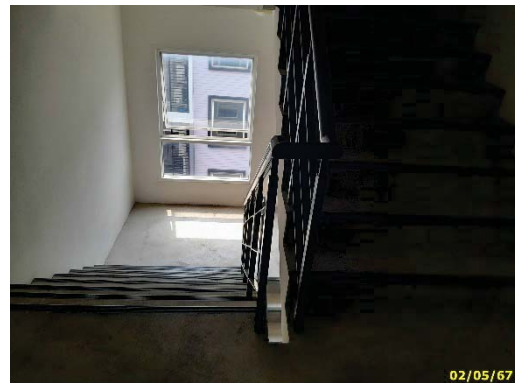
5. ดูแลระบบระบายอากาศภายในอาคารอยู่เสมอเปิดช่องระบายอากาศภายในอาคาร เพื่อให้อากาศถ่ายเทได้สะดวก	✓ - ภายในพื้นที่โครงการมีการดูแลระบบการระบายอากาศภายในอาคารอยู่เสมอ โดยเปิดประตูอาคารบางจุด เพื่อให้อากาศถ่ายเทได้สะดวก	-	ภาพที่ 2.2-2 ระบบระบายอากาศ

การถ่ายเทอากาศ เช่น ประตู หน้าต่าง

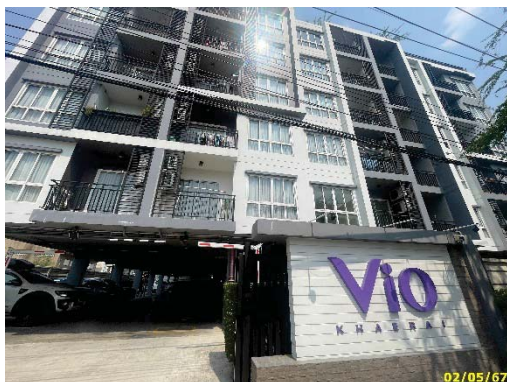
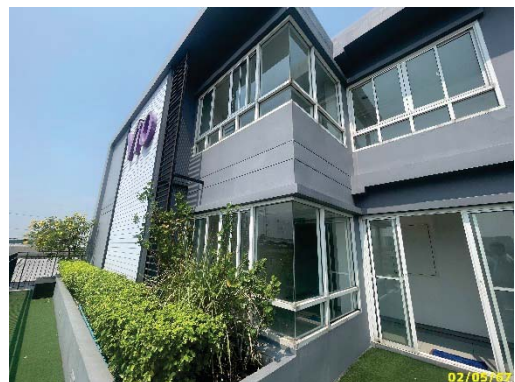
6. เลือกใช้สีทาอาคารที่เป็นสีอ่อน เพื่อลดการสะสมความร้อนของอาคาร	✓ - ทางโครงการมีการเลือกใช้สีทาอาคารที่เป็นสีอ่อน เพื่อลดการสะสมความร้อนของอาคาร	-	ภาพที่ 2.2-3 โครงสร้างอาคาร

สีอาคารและไฟฟ้าส่องสว่าง

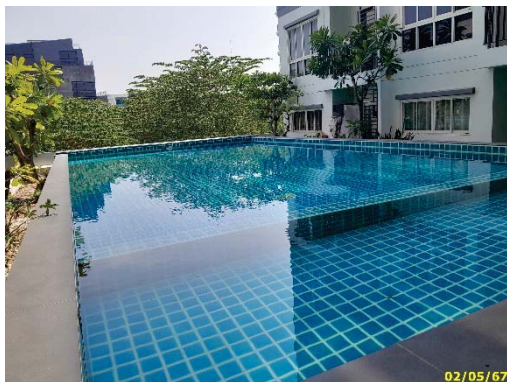
1.5.2 การจัดการระบบสระว่ายน้ำ	1. มาตรการด้านโครงสร้างสระว่ายน้ำ 1.1 โครงสร้างสระว่ายน้ำเป็นคอนกรีตเสริมเหล็กหรือวัสดุที่มีความมั่นคงแข็งแรง น้ำซึมไม่ได้ ผนังเรียบอยู่ในสภาพดี ทำความสะอาดง่าย 1.2 มีรางระบายน้ำฝน ฝาปิดรอบสระว่ายน้ำ กว้าง 30-40 ซม. ไม่เป็นสนิม แข็งแรง ทำความสะอาดง่ายอยู่ในสภาพดี และไม่มีน้ำล้นจากราง 1.3 มีอุปกรณ์เครื่องมือสำหรับการทำความสะอาดสระว่ายน้ำได้แก่ เครื่องดูดตะกอน แปร่งขัดสระชนิดลวดทองเหลือง และพลาสติก รวมทั้ง ตะแกรงข้อนวสุขนาดเล็ก 1.4 มีที่วางสำหรับใช้เป็นทางเดินรอบสระว่ายน้ำความกว้างไม่น้อยกว่า 1.2 เมตร ไม่ลื่นไม่มีน้ำขัง ทำความสะอาดง่าย	✓	- บริเวณสระว่ายน้ำโครงการถูกออกแบบให้มีโครงสร้างที่แข็งแรง ไม่ซึม น้ำเล็ดรั่วด้วยคอนกรีต - สระว่ายน้ำโครงการจัดให้มีรั้วน้ำล้นที่มีฝาปิด ไม่เป็นสนิม แข็งแรง ทำความสะอาดง่าย และยังคงอยู่ในสภาพที่แข็งแรงในปัจจุบัน ซึ่งโครงการจัดให้ช่างประจำอาคารดูแลตรวจสอบอย่างสม่ำเสมอ - โครงการจัดให้มีอุปกรณ์เครื่องมือทำความสะอาดสระว่ายน้ำ เพื่อมอบหมายให้ช่างประจำอาคารทำความสะอาดเป็นประจำ	ภาพที่ 2.2-5 สระว่ายน้ำ ภาพที่ 2.2-5 สระว่ายน้ำ

2. มาตรการด้านความปลอดภัยและอุบัติเหตุจากการจมน้ำ 2.1 มีป้ายบอกความเสี่ยงหรือเลขบอกระดับความเสี่ยงที่สามารถมองเห็นได้ชัดเจน ในกรณีสระว่ายน้ำ มีความลึกตั้งแต่ 1.5 เมตรขึ้นไป โดยมีตัวเลขแสดงความเสี่ยงในระยะเวลาอย่างน้อย 3 ระยะ 2.2 จัดให้มีแสงสว่างเพียงพอทั่วบริเวณสระว่ายน้ำ เพื่อให้มองเห็นได้ชัดเจน ในกรณีที่มีการเปิดใช้สระว่ายน้ำในเวลากลางวัน	✓	- บริเวณสระว่ายน้ำโครงการจัดให้มีพื้นที่ว่างสำหรับเป็นทางเดิน ซึ่งจะตั้งไม่สิ้น เพื่อป้องกันอุบัติเหตุที่จะเกิดขึ้นภายหลัง - บริเวณสระว่ายน้ำโครงการมีการติดป้ายบอกความเสี่ยงต่อความปลอดภัย - บริเวณสระว่ายน้ำโครงการให้มองเห็นได้อย่างชัดเจนได้	ภาพที่ 2.2-5 สระว่ายน้ำ
		✓	- ในเวลากลางคืนบริเวณสระว่ายน้ำ ทางโครงการจัดให้มีแสงสว่างเพียงพอสามารถมองเห็นได้อย่างชัดเจน	ภาพที่ 2.2-5 สระว่ายน้ำ

โครงสร้างสระว่ายน้ำ ป้ายบอกความลึกลึก และราง  
ระบายน้ำล้นรอบสระว่ายน้ำ

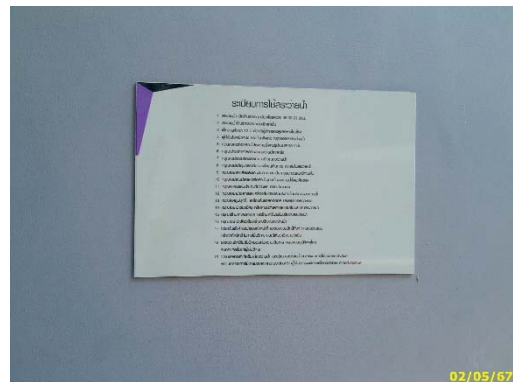
1.5.2 การจัดการระบบสระว่ายน้ำ (ต่อ)	3.11 จัดให้มีป้ายแสดงข้อปฏิบัติสำหรับผู้ใช้บริการติดไว้บริเวณสระว่ายน้ำให้มองเห็นชัดเจน	✓	- โครงการจัดให้ป้ายแสดงข้อปฏิบัติสำหรับผู้ใช้บริการสระว่ายน้ำ เพื่อให้สามารถมองเห็นได้อย่างชัดเจน เรียบร้อยแล้ว	ภาพที่ 2.2-5 สระว่ายน้ำ

ระเบียบการใช้สระว่ายน้ำ

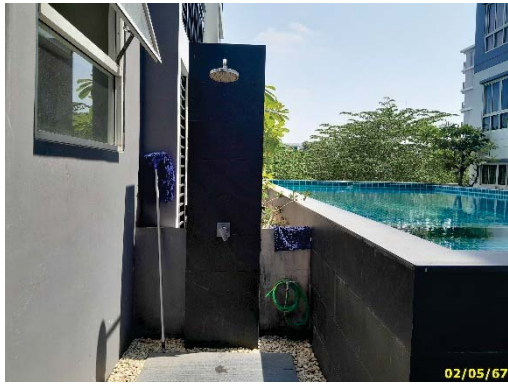
3. มาตรการด้านคุณภาพน้ำในสระว่ายน้ำ			
	3.1 จัดให้มีอ่างล้างมือ บริเวณล้างตัว ก่อนลงสระและที่ล้างเท้า ทางเข้าบริเวณสระว่ายน้ำ และเติมคลอรีนลงในที่ล้างเท้าเพื่อป้องกันการติดเชื้อ	✓	- บริเวณสระว่ายน้ำโครงการได้ออกแบบการสร้างพื้นที่อ่างล้างมือ ล้างเท้า และล้างตัวก่อนลงเล่นน้ำในสระให้อยู่ใกล้บริเวณสระว่ายน้ำ เรียบร้อยแล้ว	ภาพที่ 2.2-5 สระว่ายน้ำ

จุดล้างสำหรับก่อน และหลังขึ้นจากสระว่ายน้ำ

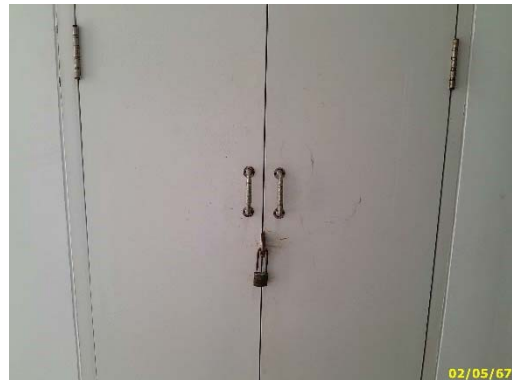
3.13 สถานที่เก็บสารเคมี ต้องมีป้ายระบุว่า สถานที่เก็บสารเคมีอันตราย และห้ามเข้า มีการระบายนอกภาค และการป้องกันน้ำซึมเข้าภาชนะบรรจุสารเคมี	✓	- โครงการจัดให้มีสถานที่เก็บสารเคมี บริเวณใกล้เคียงสระว่ายน้ำ แต่ทั้งนี้จากการสำรวจสถานที่เก็บสารเคมียังไม่มีป้ายระบุว่าเป็นสถานที่เก็บสารเคมีอันตราย แต่อย่างใด และจากการสอบถามนิติบุคคลอาคารชุดบริเวณดังกล่าวจะถูกต้องด้วยกฎเกณฑ์ และจะเปิดใช้โดยเจ้าหน้าที่ที่เข้ามาทำดูแลตรวจสอบบริเวณสระว่ายน้ำ เท่านั้น	ภาพที่ 2.2-5 สระว่ายน้ำ
<b>2. ทรัพยากรชีวภาพ</b>

ห้องเก็บสารเคมี

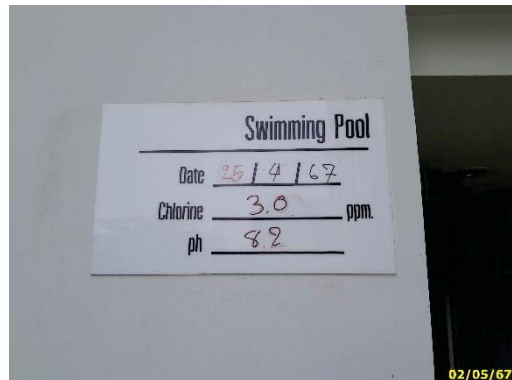
ภาพที่ 2.2-5 (ต่อ) สระว่ายน้ำ

3.4 มีการจัดการและควบคุมคุณภาพน้ำให้อยู่ในเกณฑ์มาตรฐาน	◎	- ทางโครงการมีเพียงการตรวจวัดค่าความเป็นกรด-ด่าง และคลอรีนอิสระ โดยช่างประจำอาคารทุกวันก่อนเปิดสระว่ายน้ำ เท่านั้น	ภาพที่ 2.2-5 สระว่ายน้ำ

3.7 ตรวจวิเคราะห์ปริมาณคลอรีนอิสระคงเหลือ และค่าความเป็นกรด-ด่าง อย่างน้อยวันละ 2 ครั้ง ก่อนเปิด และหลังปิดบริการ หากมีผู้ใช้บริการจำนวนมากหรือเป็นวันที่มีแสงแดดจัด ควรตรวจสอบปริมาณคลอรีน และค่าความเป็นกรด-ด่าง ในระหว่างวันด้วยกรณีที่ใช้คลอรีนชนิดไตรคลอไรโอไซยาไนด์ ต้องตรวจหาค่ากรดไซยาไนด์ด้วย	✓	- จากการสอบถามได้ข้อมูลว่าทางโครงการได้ทำการตรวจวัดค่าความเป็นกรด-ด่าง และคลอรีนอิสระ พร้อมการบันทึกผล วันละ 1 ครั้ง เท่านั้น	ภาพที่ 2.2-5 สระว่ายน้ำ

การตรวจวัดค่า pH คลอรีน สระว่ายน้ำ

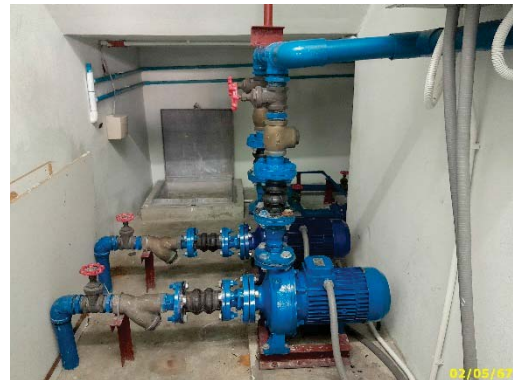
3.1 การใช้น้ำ	1. จัดให้มีถังสำรองน้ำใช้ในโครงการตามที่ได้ออกแบบไว้ ประกอบด้วย ถังเก็บน้ำใต้ดิน 2 ถึง ความจุรวม 110 ลูกบาศก์เมตร และถังเก็บน้ำชั้นหลังคา 3 ถึง ความจุรวม 45 ลูกบาศก์เมตร รวมความจุทั้งหมด 155 ลูกบาศก์เมตร สามารถสำรองใช้ได้นาน 1.6 วัน	✓	- โครงการจัดให้มีถังสำรองน้ำใช้ในโครงการตามที่ได้ออกแบบไว้ ประกอบด้วย ถังเก็บน้ำใต้ดิน และถังเก็บน้ำชั้นหลังคา สามารถสำรองน้ำใช้ภายในโครงการได้อย่างเพียงพอ	ภาพที่ 2.2-6 การใช้น้ำ

ถังสำรองน้ำใช้ และเครื่องสูบน้ำขึ้นใต้ดิน

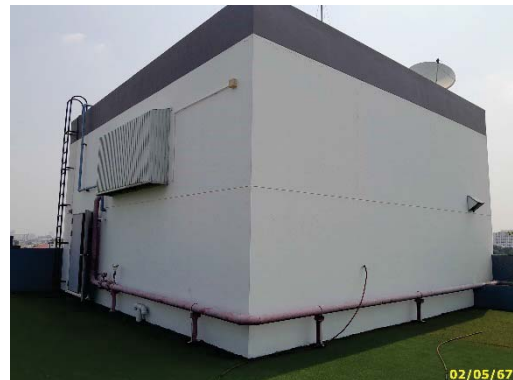
3. ฝาปิดถังเก็บน้ำใต้ดิน จะต้องปิดมิดชิด และยกสูงจากพื้นดิน เพื่อป้องกันการปนเปื้อนของน้ำจากภายนอกเข้าสู่ถังเก็บน้ำทางฝาปิดได้	✓	- ฝาปิดถังเก็บน้ำใต้ดินของโครงการ มีฝาปิดที่ปิดมิดชิด และยกสูงจากพื้นดิน เพื่อป้องกันการปนเปื้อนของน้ำจากภายนอกเข้าสู่ถังเก็บน้ำทางฝาปิด	ภาพที่ 2.2-6 การใช้น้ำ

ถังสำรองน้ำใช้ชั้นหลังคา
