ผลการปฏิบัติตามมาตรการป้องกันและแก้ไข
ผลกระทบสิ่งแวดล้อม

2.1 การตรวจประเมินการปฏิบัติตามมาตรการป้องกันและแก้ไขผลกระทบสิ่งแวดล้อม

ตารางที่ 2-2 ผลการปฏิบัติตามมาตรการป้องกันและแก้ไขผลกระทบสิ่งแวดล้อม และมาตรการติดตามตรวจสอบผลกระทบสิ่งแวดล้อม
โครงการท่าเทียบเรือ บริษัท รวมทุนไทย จำกัด ระหว่างเดือนมกราคม-มิถุนายน พ.ศ. 2567

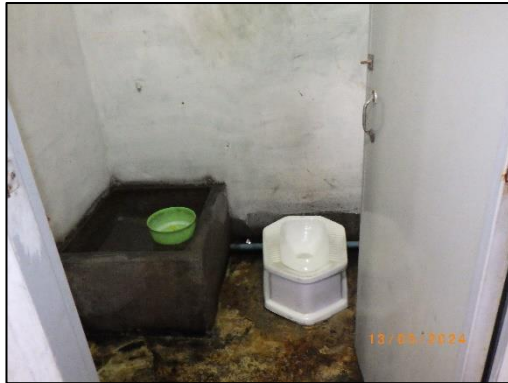
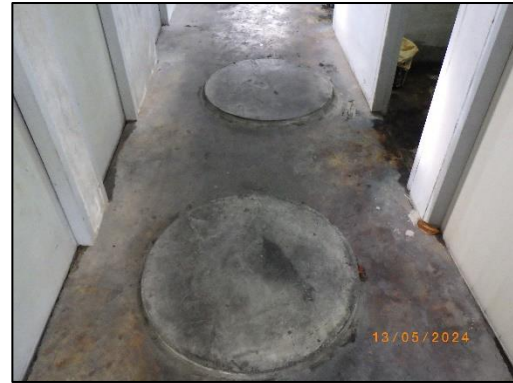
มาตรการป้องกันและแก้ไขผลกระทบสิ่งแวดล้อม	รายละเอียดการปฏิบัติตามมาตรการฯ	ปัญหา อุปสรรค และการแก้ไข	อ้างอิง
1. เนื่องจากอาคารสำนักงานและห้องสุขาอยู่ใกล้แม่น้ำเจ้าพระยา ดังนั้นให้บริษัท ปรับปรุงบ่อเกรอะ-บ่อซึม ของห้องสุขาให้มีประสิทธิภาพดีขึ้นกว่าปัจจุบัน	- โครงการดำเนินการสูบล้างปฏิภูมิจากบ่อเกรอะเป็นประจำทุกปี อีกทั้งจัดให้มีพนักงานทำความสะอาดห้องสุขาเป็นประจำทุกสัปดาห์	-	รูปที่ 2-2
2. ติดตั้งภาชนะรองรับขยะ หรือ ถังขยะบริเวณหน้าท่าเรือ โดยมีระยะห่างกันทุก ๆ 50 เมตร	- โครงการติดตั้งภาชนะรองรับขยะ บริเวณหน้าท่าเทียบเรือ โดยกำหนดการวางภาชนะรองรับเพื่อให้สอดคล้องกับปริมาณขยะในแต่ละช่วงการดำเนินงานของโครงการ โดยมีเทศบาลเมืองมาบตาพุดมารับไปกำจัดความถี่ เป็นประจำทุก 2 วัน	-	รูปที่ 2-3 และ รูปที่ 2-4
3. จัดสร้างห้องสุขาสำหรับคนงานที่ทำงานในบริเวณโรงรับสินค้าหมายเลข 5 และ 6	- โครงการได้จัดสร้างห้องสุขาสำหรับคนงานที่ทำงานในบริเวณโรงรับสินค้าหมายเลข 5 และ 6 เป็นที่เรียบร้อยแล้ว	-	รูปที่ 2-2

รูปที่ 2-2 ห้องสุขาและจุดติดตั้งบ่อเกรอะ บริเวณหลังโกดังพักสินค้า

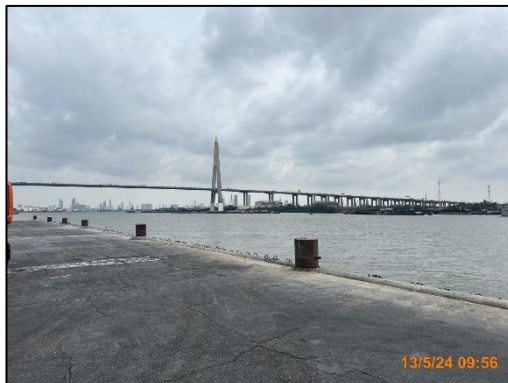
3. ต้องทำความสะอาดท่าเทียบเรือทุกครั้ง หลังการขนถ่ายสินค้า และต้องจัดเตรียมถังรองรับขยะมูลฝอย ให้เพียงพอและจัดวางในที่ที่สามารถใช้สอยได้สะดวก	- โครงการได้ติดตั้งภาชนะรองรับขยะ บริเวณหน้าท่าเทียบเรือ โดยกำหนดการวางภาชนะรองรับเพื่อให้สอดคล้องกับปริมาณขยะในแต่ละช่วงการดำเนินงานของโครงการ	-	รูปที่ 2-3 และ รูปที่ 2-4

รูปที่ 2-3 บริเวณหน้าท่าเทียบเรือ

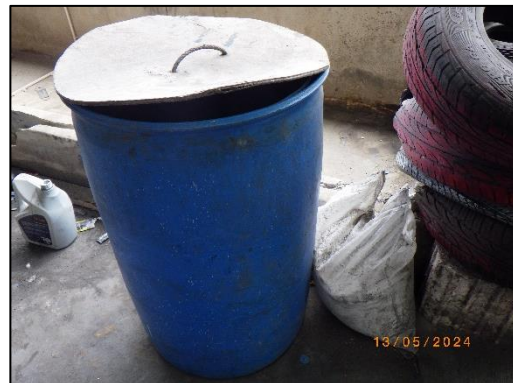
9. จัดหา หรือ จัดให้มีสิ่งอำนวยความสะดวกเพื่อรองรับของเสียจากเรือประจำท่า ตามอนุสัญญา Marpol ที่ประเทศไทยเข้าเป็นภาคี เพื่อให้บริการจัดเก็บและบำบัดของเสียจากเรือแก่เรือที่ร้องขอและไม่ทำให้เรือนั้นเสียเวลา หรือ ล่าช้า	- โครงการติดตั้งภาชนะรองรับของเสียไว้บริเวณหน้าท่าเทียบเรืออย่างเพียงพอ อีกทั้งได้จัดให้มีวัสดุดูดซับประจำพื้นที่หน้าท่าเทียบเรือเพื่อป้องกันการรั่วไหลของน้ำมันลง และสารเคมีต่าง ๆ จากการขนถ่ายปนเปื้อนลงสู่แหล่งน้ำ	-	รูปที่ 2-4 และ รูปที่ 2-5

รูปที่ 2-4 ภาชนะรองรับขยะบริเวณหน้าท่าเทียบเรือ

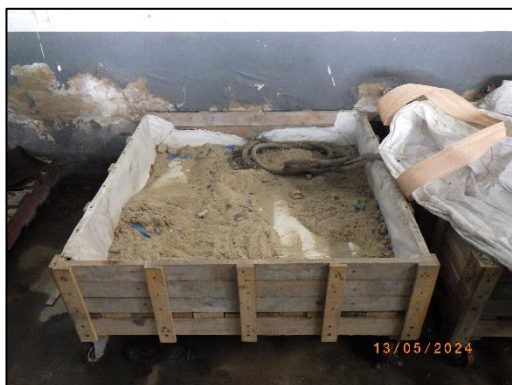
รูปที่ 2-5 วัสดุดูดซับน้ำมันบริเวณหน้าท่าเทียบเรือ

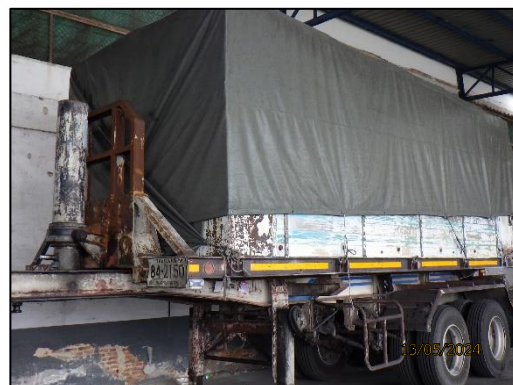
4. ให้ทำการตรวจสอบอุปกรณ์ดักฝุ่นและทำความสะอาดอย่างน้อย 3 เดือน/ครั้ง	- โครงการมีการควบคุมการฟุ้งกระจายของฝุ่นละออง ขณะขนถ่ายสินค้า ติดตั้งระบบระบายอากาศบนหลังคาของโกดังพักสินค้า และมีการปิดคลุมสินค้าก่อนทำการขนส่งออกนอกพื้นที่โครงการ รวมทั้งติดตั้งระบบสเปรย์ละอองน้ำบริเวณหน้าท่าเรือ เพื่อช่วยลดการฟุ้งกระจาย	-	รูปที่ 2-6 ถึง รูปที่ 2-8

รูปที่ 2-6 การปิดคลุมสินค้าก่อนทำการขนส่ง

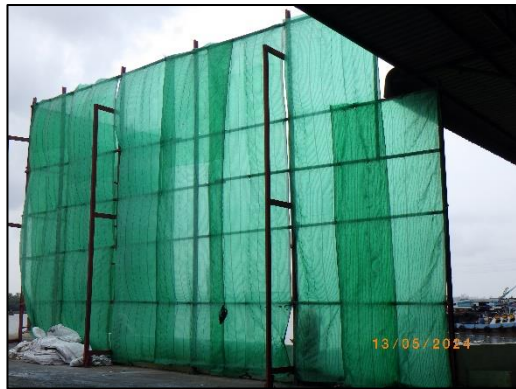
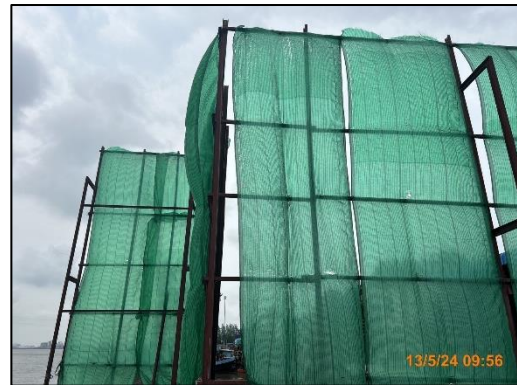
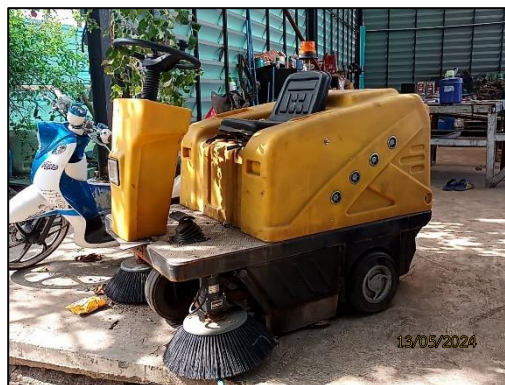
รูปที่ 2-7 การควบคุมการฟุ้งกระจายของฝุ่นละออง ขณะขนถ่ายสินค้า

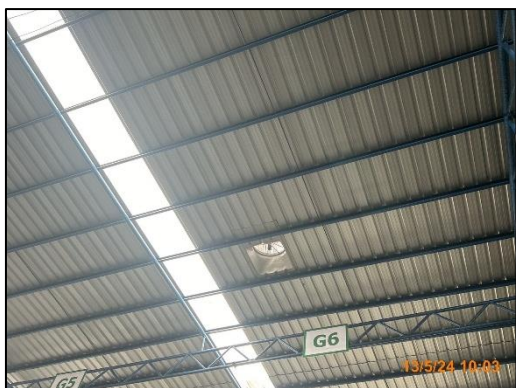
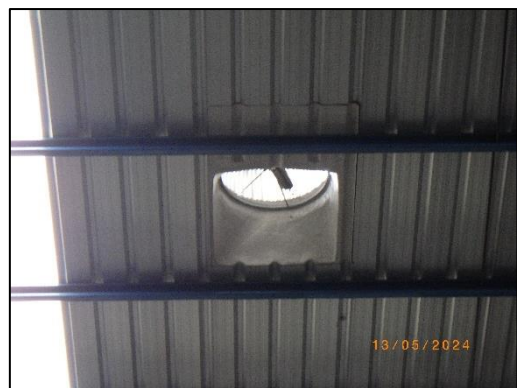
รูปที่ 2-8 ระบบระบายอากาศบนหลังคาของโกดังพักสินค้า

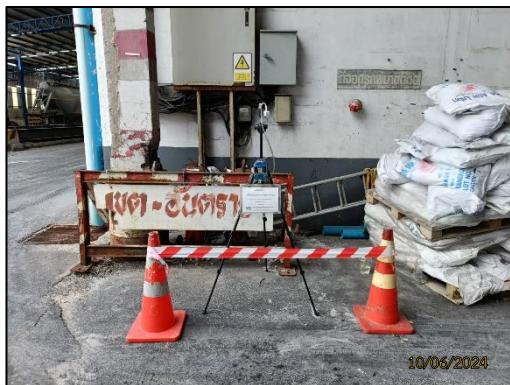
มาตรการป้องกันและลดผลกระทบสิ่งแวดล้อม	รายละเอียดการปฏิบัติตามมาตรการ และประสิทธิภาพของการดำเนินการ	ปัญหา อุปสรรค และการแก้ไข	อ้างอิง
2. คุณภาพอากาศในบรรยากาศ 1) ดัชนีที่ติดตามตรวจสอบ - ปริมาณฝุ่นละอองรวม - ปริมาณฝุ่นละอองทุกขนาด 2) สถานี - บริเวณพื้นที่ภายในโรงงาน - บริเวณโกดังสินค้า 3) ความถี่ - ปีละ 2 ครั้ง	- โครงการปฏิบัติตามมาตรการฯ กำหนด โดยผลการติดตามตรวจสอบ คุณภาพอากาศ ปีละ 2 ครั้ง ระหว่างเดือนมกราคม-มิถุนายน พ.ศ. 2567 ได้ดำเนินการเก็บตัวอย่าง 1 ครั้ง เมื่อวันที่ 10-11 มิถุนายน พ.ศ. 2567 ซึ่งจากการวิเคราะห์คุณภาพอากาศ พบว่า ฝุ่นละอองรวม และ ฝุ่นทุกขนาด มีค่าเป็นไปตามมาตรฐานฯ กำหนด รายละเอียดดังนี้ 1) <u>บริเวณพื้นที่ภายในโรงงาน</u> • ปริมาณฝุ่นละอองรวม มีค่าเท่ากับ 0.151 mg/m ³ 2) <u>บริเวณโกดังสินค้า</u> • ปริมาณฝุ่นทุกขนาด มีค่าเท่ากับ <0.060 mg/m ³	-	รูปที่ 2-9 และ รูปที่ 2-10 ภาคผนวก ข-1 และ ภาคผนวก ข-2

รูปที่ 2-9 การติดตามตรวจสอบคุณภาพอากาศ
บริเวณโกดังสินค้า

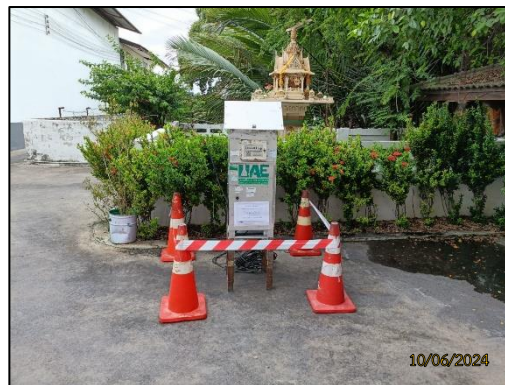
รูปที่ 2-10 การติดตามตรวจสอบคุณภาพอากาศ
บริเวณพื้นที่ภายในโรงงาน

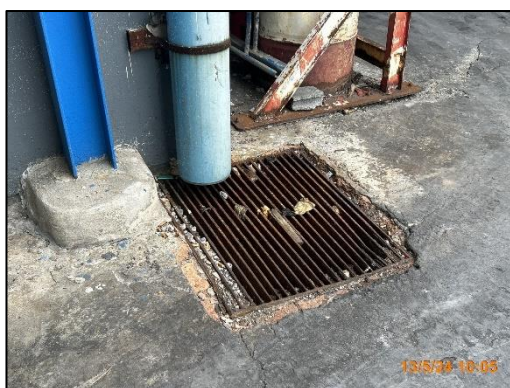
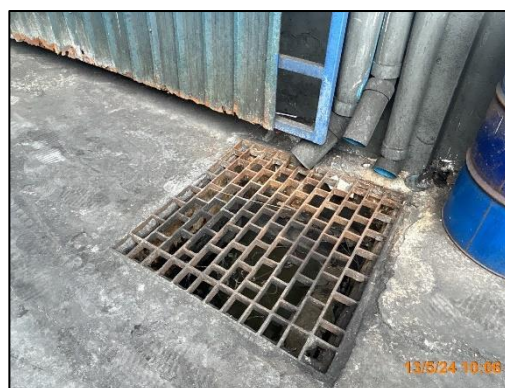
6. ให้ทำการติดตามตรวจสอบคุณภาพน้ำทิ้งจากจุดที่ปล่อยออก จากโครงการลงสู่แหล่งน้ำ โดยตรวจวัดค่าความเป็นกรดและ ด่าง บีโอดี ตะกอนแขวนลอย ไนเตรทค่านวนเป็นไนโตรเจน และน้ำมันและไขมัน ทุก 3 เดือน และส่งผลให้กรมเจ้าท่า ทราบทุกครั้ง	- โครงการได้ดำเนินการติดตามตรวจสอบคุณภาพน้ำทิ้ง ก่อนปล่อยลงสู่ แม่น้ำเจ้าพระยา ตามดัชนีคุณภาพน้ำทิ้งที่กำหนดไว้ เป็นประจำทุก 3 เดือน ซึ่งจากการวิเคราะห์คุณภาพน้ำทิ้ง พบว่า มีค่าเป็นไปตาม มาตรฐานฯ กำหนด ทั้งนี้โครงการได้ส่งผลให้กรมเจ้าท่า และสำนักงาน นโยบายและแผนทรัพยากรธรรมชาติและสิ่งแวดล้อม (สผ.) พิจารณา ทุกครั้ง	-	รูปที่ 2-11 และ รูปที่ 2-12 ภาคผนวก ข-3

รูปที่ 2-11 ท่อระบายน้ำทิ้งภายในพื้นที่โครงการ

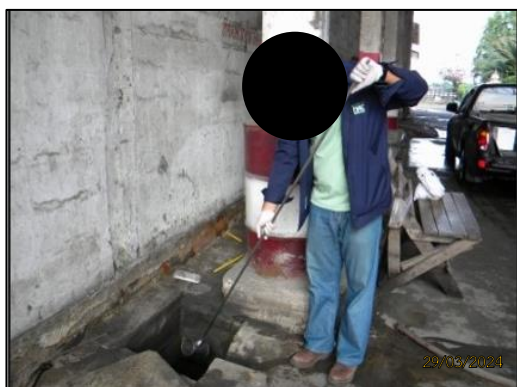
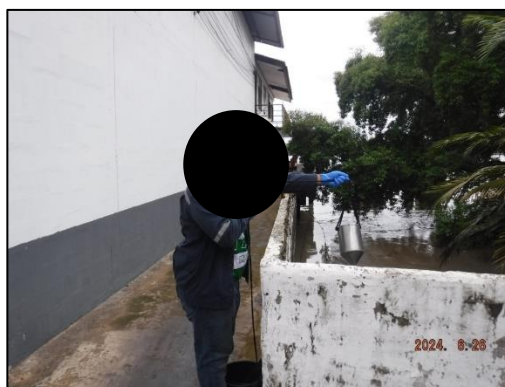
มาตรการป้องกันและแก้ไขผลกระทบสิ่งแวดล้อม	รายละเอียดการปฏิบัติตามมาตรการฯ	ปัญหา อุปสรรค และการแก้ไข	อ้างอิง
1. คุณภาพน้ำทิ้งสำนักงาน 1) ดัชนีที่ติดตามตรวจสอบ - ความเป็นกรดและด่าง (pH) - ปริมาณสารแขวนลอย (SS) - บีโอดี (BOD) - ไนเตรทคำนวณเป็นไนโตรเจน (Nitrate-Nitrogen) - น้ำมันและไขมัน (Oil & Grease) 2) สถานี - จุดปล่อยน้ำทิ้งของโครงการก่อนปล่อยลงสู่แม่น้ำเจ้าพระยา 3) ความถี่ - ทุก ๆ 3 เดือน	- โครงการปฏิบัติตามมาตรการฯ กำหนด โดยผลการติดตามตรวจสอบคุณภาพน้ำทิ้งทุก 3 เดือน ระหว่างเดือนมกราคม-มิถุนายน พ.ศ. 2567 ได้ดำเนินการติดตามตรวจสอบเมื่อวันที่ 29 มีนาคม พ.ศ. 2567 และวันที่ 26 มิถุนายน พ.ศ. 2567 ซึ่งจากการวิเคราะห์คุณภาพน้ำทิ้ง มีรายละเอียดดังนี้ 1) <u>คุณภาพน้ำทิ้ง เดือนมีนาคม พ.ศ. 2567</u> • pH มีค่าเท่ากับ 8.0 • BOD มีค่าเท่ากับ <2.0 mg/L • SS มีค่าเท่ากับ 7.7 mg/L • NO ₃ -N มีค่าเท่ากับ 0.47 mg/L • Oil & Grease มีค่าน้อยกว่าขีดต่ำสุดที่สามารถตรวจวิเคราะห์ได้ น้อยกว่า 3 mg/L 2) <u>คุณภาพน้ำทิ้ง เดือนมิถุนายน พ.ศ. 2567</u> • pH มีค่าเท่ากับ 7.6 • BOD มีค่าน้อยกว่าขีดต่ำสุดที่สามารถตรวจวิเคราะห์ได้ น้อยกว่า 2.0 mg/L • SS มีค่าเท่ากับ 5.7 mg/L • NO ₃ -N มีค่าเท่ากับ 4.88 mg/L • Oil & Grease มีค่าน้อยกว่าขีดต่ำสุดที่สามารถตรวจวิเคราะห์ได้ น้อยกว่า 3 mg/L	-	รูปที่ 2-11 รูปที่ 2-12 และ ภาคผนวก ข-3

รูปที่ 2-12 การติดตามตรวจสอบคุณภาพน้ำทิ้ง

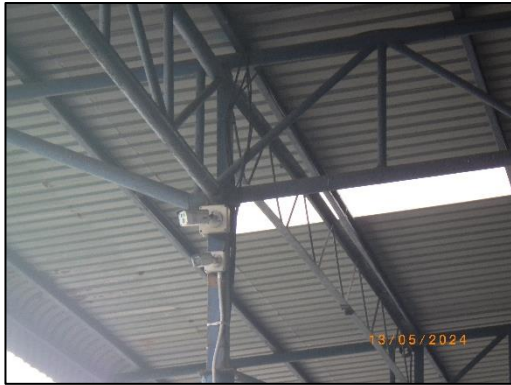
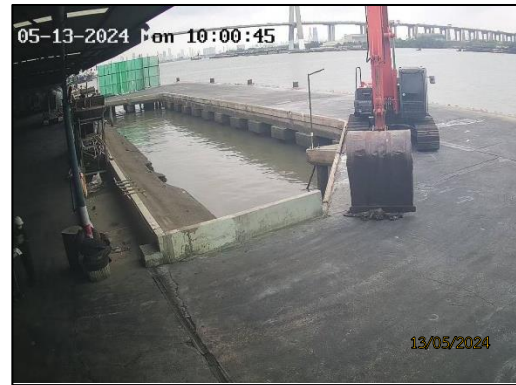
รูปที่ 2-13 ระบบกล้องวงจรปิด CCTV
