ภาคผนวก ข-1

ภาพถ่ายประกอบผลการปฏิบัติตามมาตรการป้องกัน
และแก้ไขผลกระทบสิ่งแวดล้อม

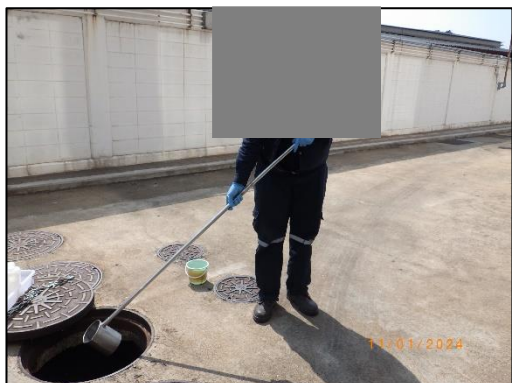
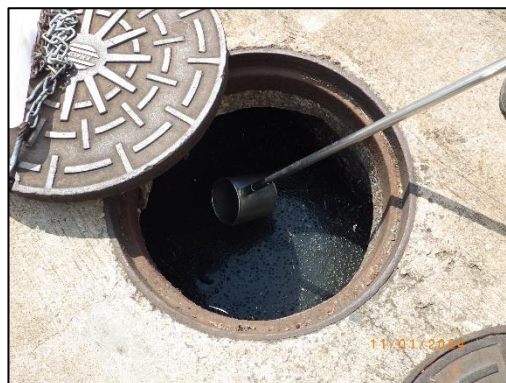
รูปที่ 1 ระบบบำบัดน้ำเสีย บริเวณ Office

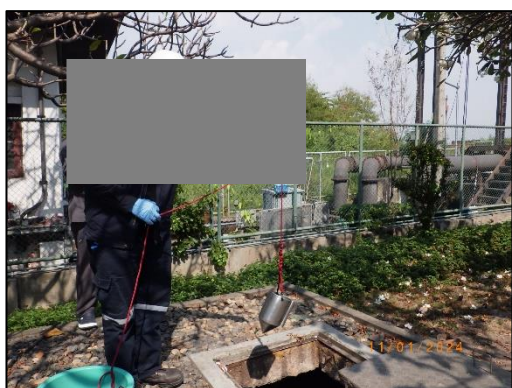
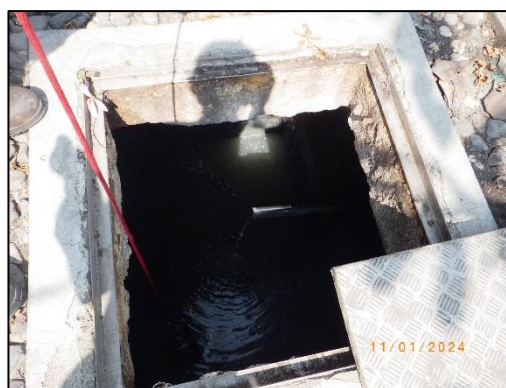
รูปที่ 2 ระบบบำบัดน้ำเสีย บริเวณ Canteen

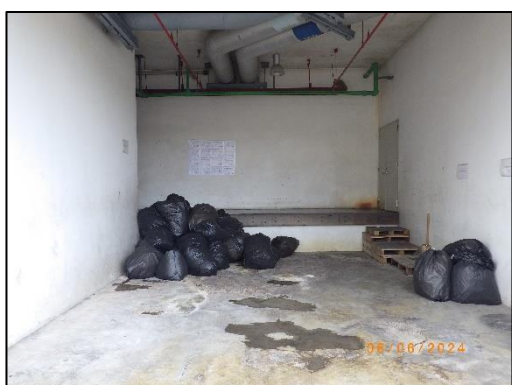
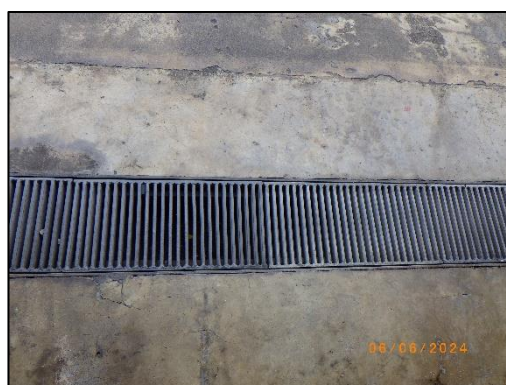
รูปที่ 3 ห้องพักรวมมูลฝอยและรางระบายน้ำจากห้องพักรวมมูลฝอย

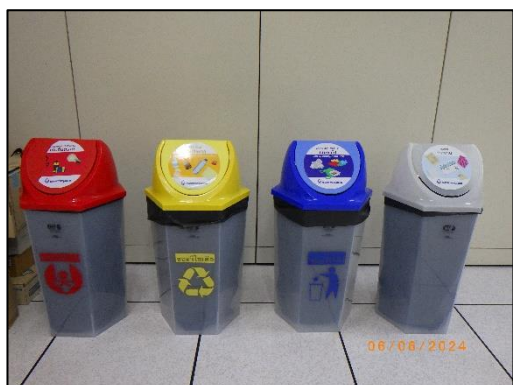
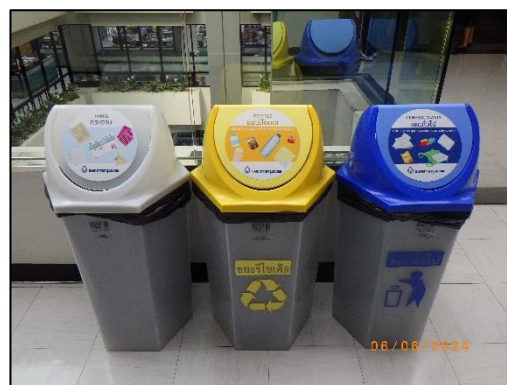
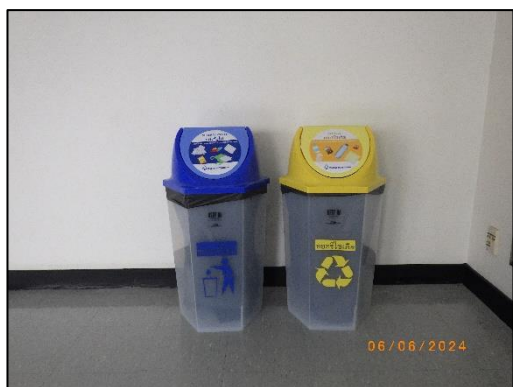
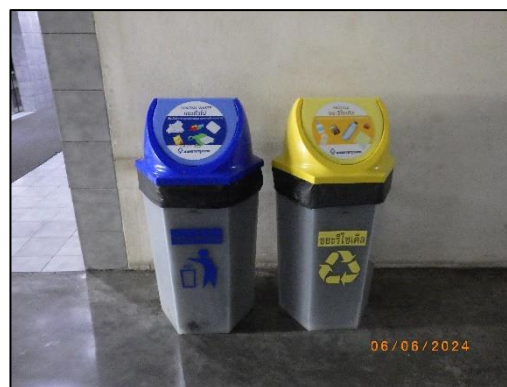
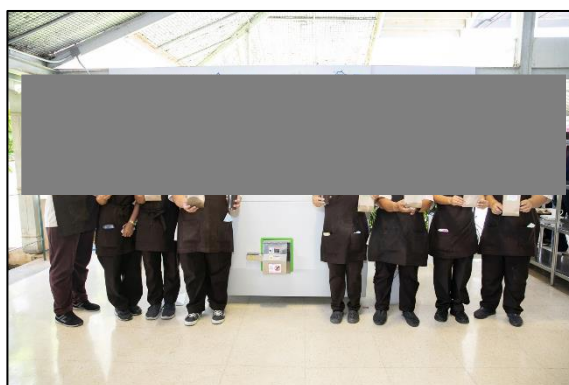
รูปที่ 4 ภาพขณะรองรับขยะมูลฝอยภายในอาคาร
และพนักงานเก็บรวบรวมขยะจากภาชนะรองรับภายในอาคาร

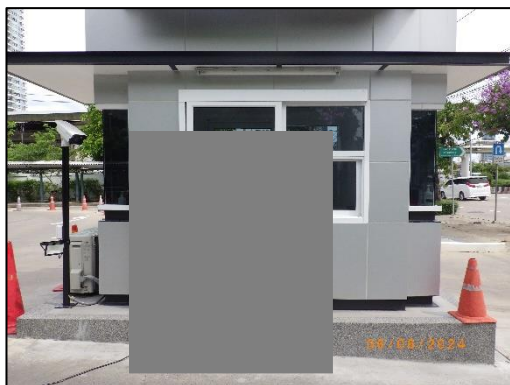
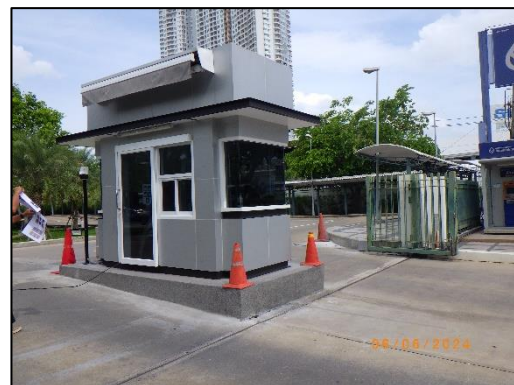
รูปที่ 6 เจ้าหน้าที่อำนวยความสะดวกบริเวณทางเข้า-ออก และบริเวณที่จอดรถ

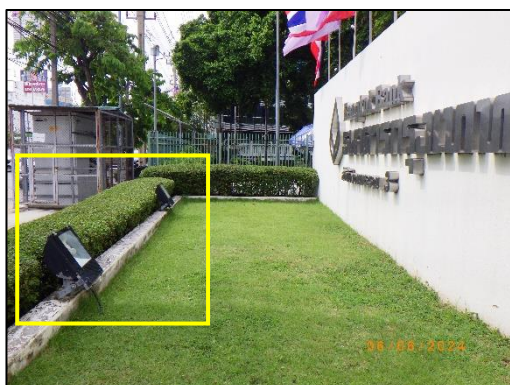
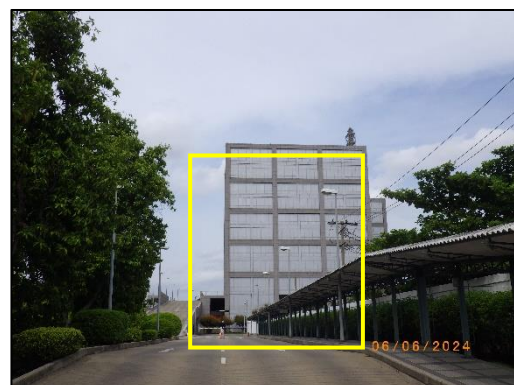
รูปที่ 7 ติดตั้งดวงไฟ บริเวณทางเข้า-ออก

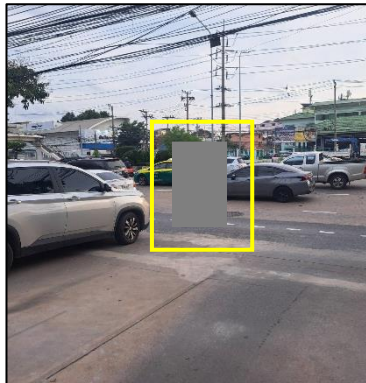
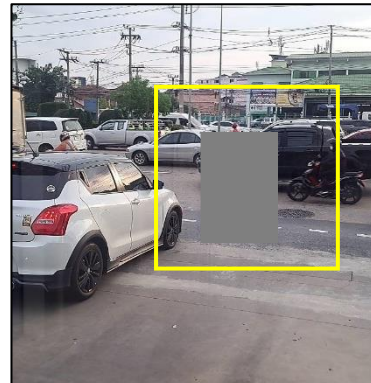
รูปที่ 8 ดำรวจจราจรประจำที่บริเวณจุดกลับรถเอียงกับโครงการ

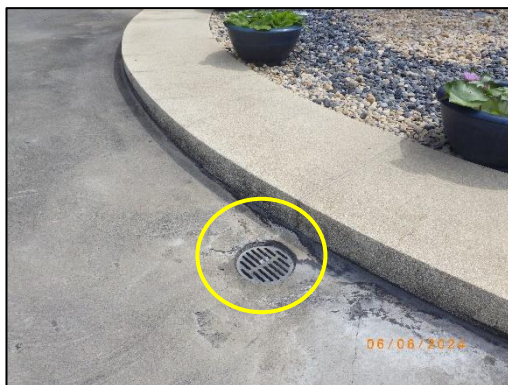
รูปที่ 9 ท่อรวบรวมน้ำฝนจากระเบียงชั้น 3 ของอาคารศูนย์ฝึกอบรม

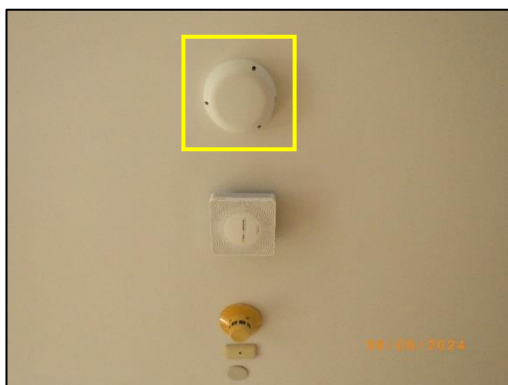
อุปกรณ์ตรวจจับความร้อน

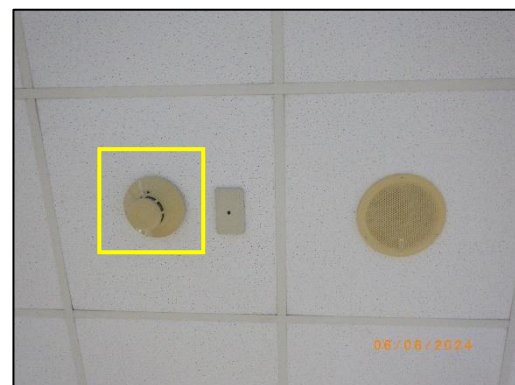
อุปกรณ์ตรวจจับควัน

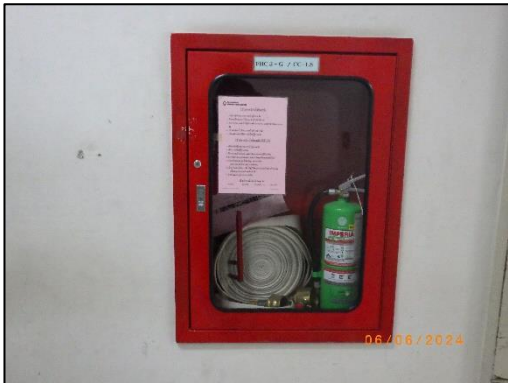
ก) ตู้อุปกรณ์ดับเพลิง

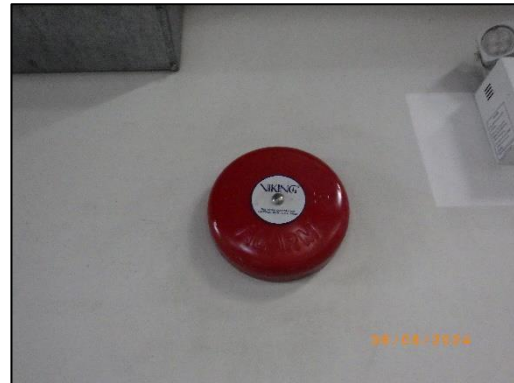
ข) สัญญาณเตือนภัย

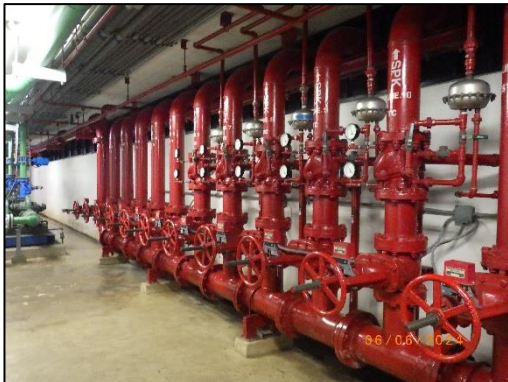
ค) ระบบดับเพลิงอัตโนมัติแบบโปรยน้ำฝอย

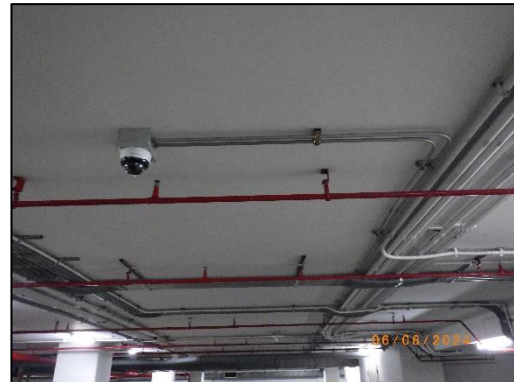
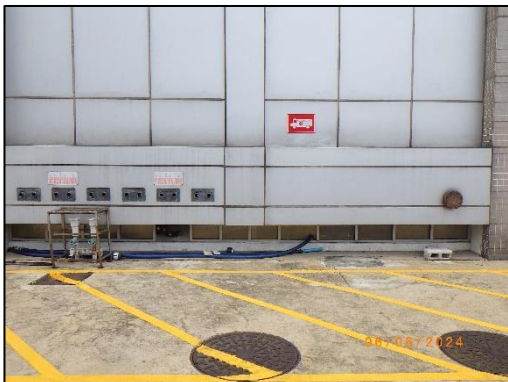
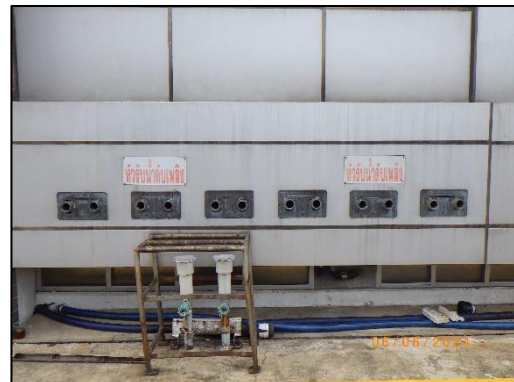
ง) หัวรับน้ำดับเพลิงนอกอาคาร

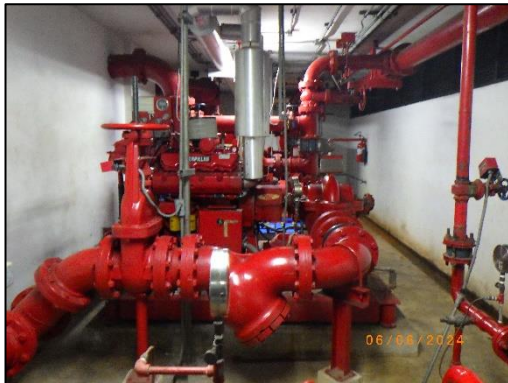
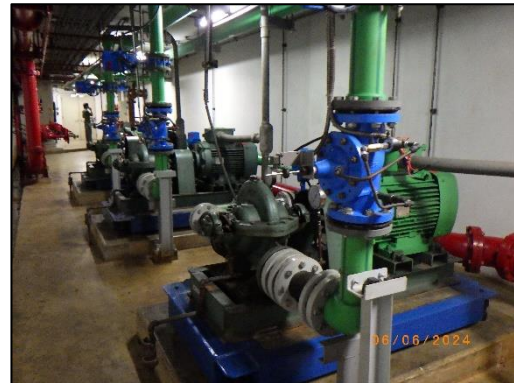
จ) เครื่องสูบน้ำดับเพลิง

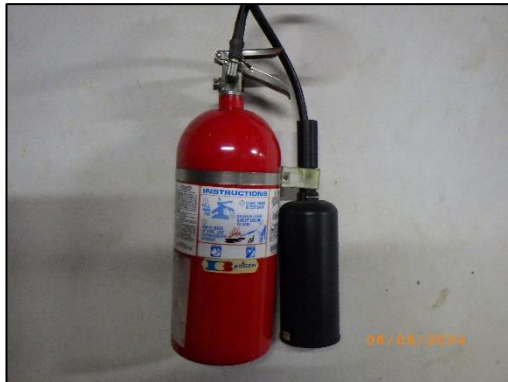
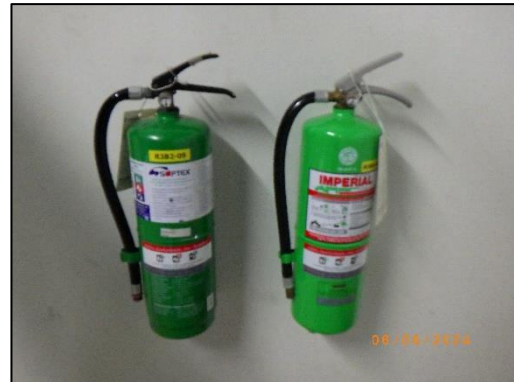
ฉ) ถังดับเพลิงมือถือ

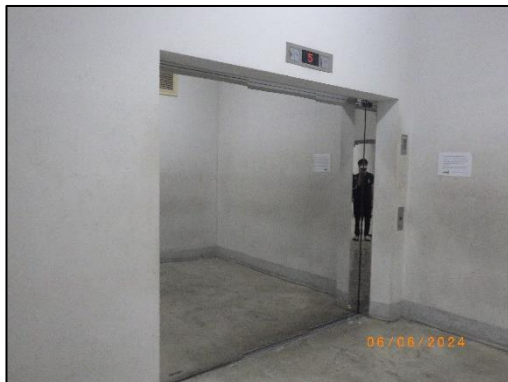
ช) ลิฟต์ดับเพลิง

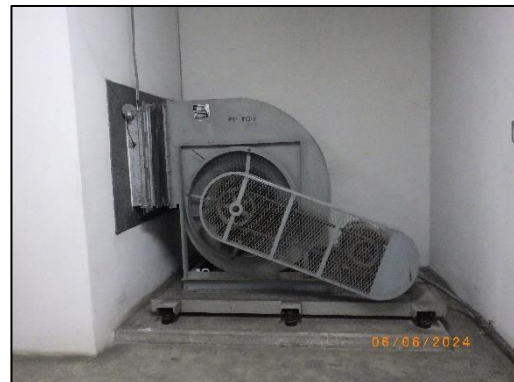
ซ) ระบบอัดอากาศ

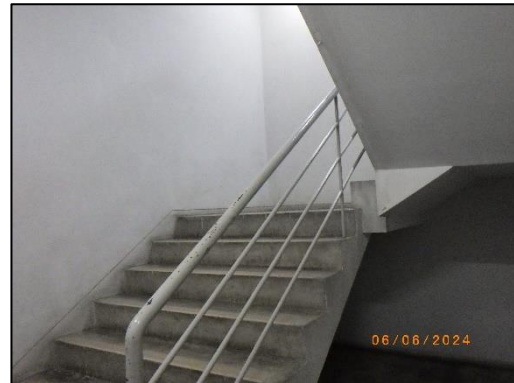
ข) บันไดหนีไฟ

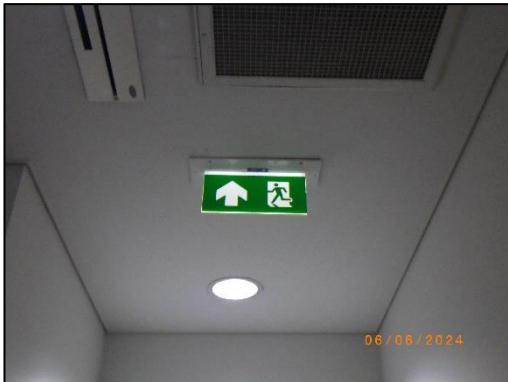
ค) ป้ายเรืองแสงบอกทางหนีไฟ

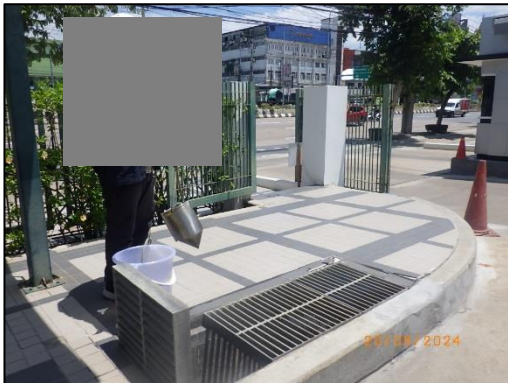
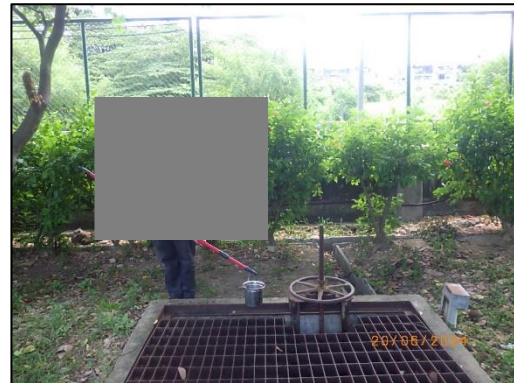
รูปที่ 17 ป่อพักก่อนระบายน้ำทิ้งลงสู่ท่อระบายน้ำสาธารณะ

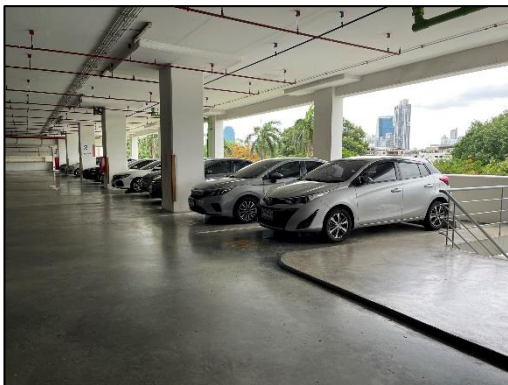
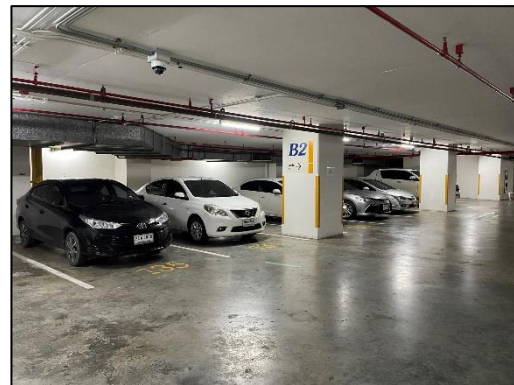
รูปที่ 18 พื้นที่จอดรถภายในโครงการ
