รายงานความปลอดภัยประจำสัปดาห์ ครั้งที่ 197 ระหว่างวันที่ 08 มิ.ย. 2567 – 14 มิ.ย. 2567

โครงการ พัฒนาพื้นที่หมอน 33 เขตพาณิชย์สวนหลวง-สามย่าน

บันทึกการปรับปรุงแก้ไข / แนวทางการแก้ไข ตามข้อร้องเรียน
โครงการพัฒนาพื้นที่หมอน 33 เขตพาณิชย์สวนหลวง – สามย่าน

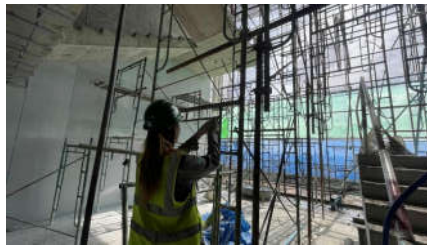
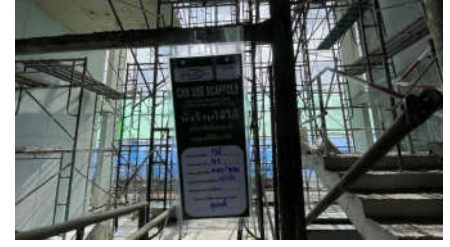
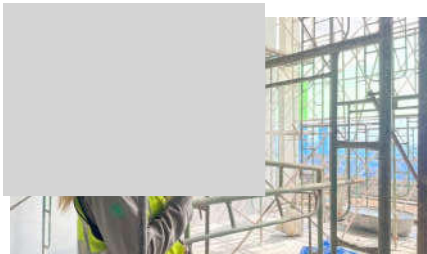
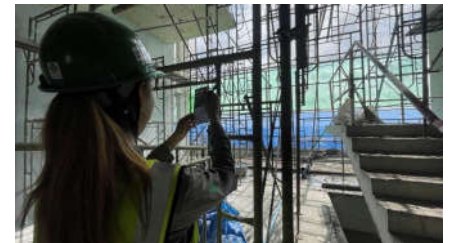
การตรวจสอบความปลอดภัยของการติดตั้งร้านฉาบผนังอาคาร TW.A ชั้น 18 - 20

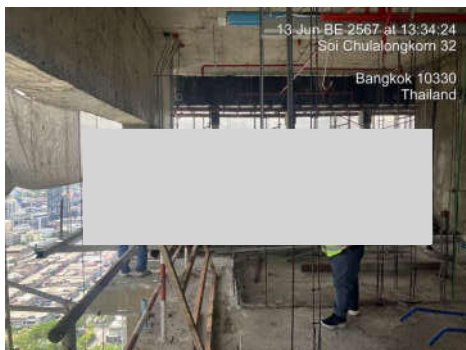
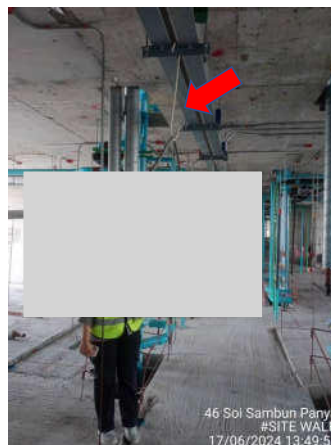
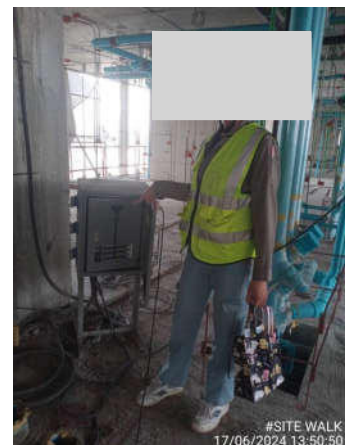
การติดตาม และเฝ้าระวังงานปรับปรุงแก้ไข Protection TW.B

การติดตั้งตะขอแขวนสายไฟ และเปลี่ยนแปลงตู้ไฟฟ้าชั่วคราวให้ได้มาตรฐาน

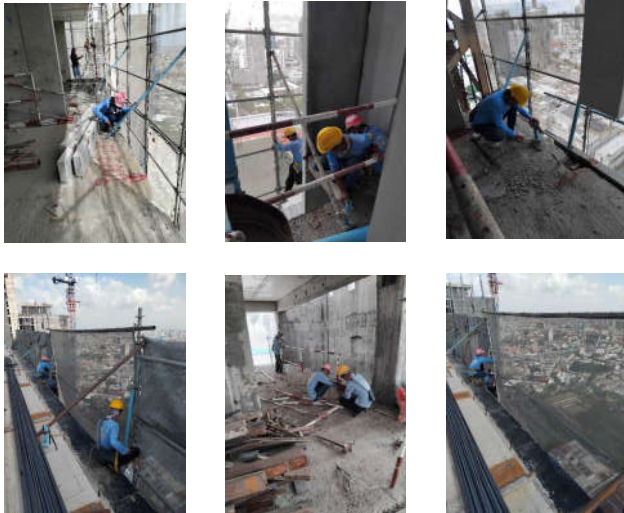
ติดตามการถอดค้ำยัน และใส่กลับคืนงานพริคาส และการทำแผงป้องกันวัสดุชั้นดาดฟ้า

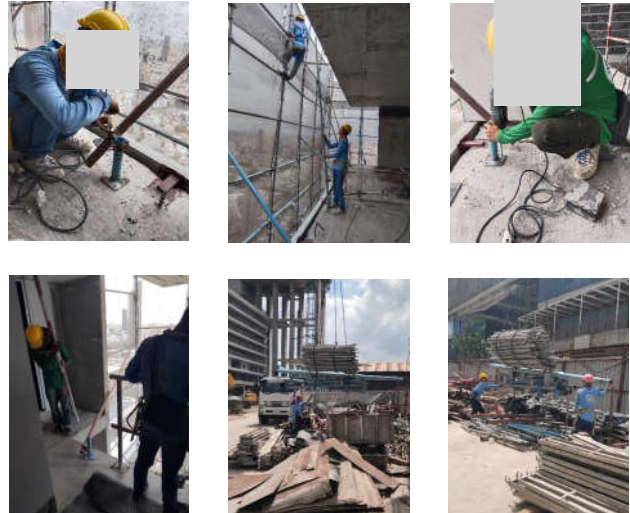
งานเสริมค้ำยัน Protection และขนย้ายวัสดุ Protection ลงอาคาร

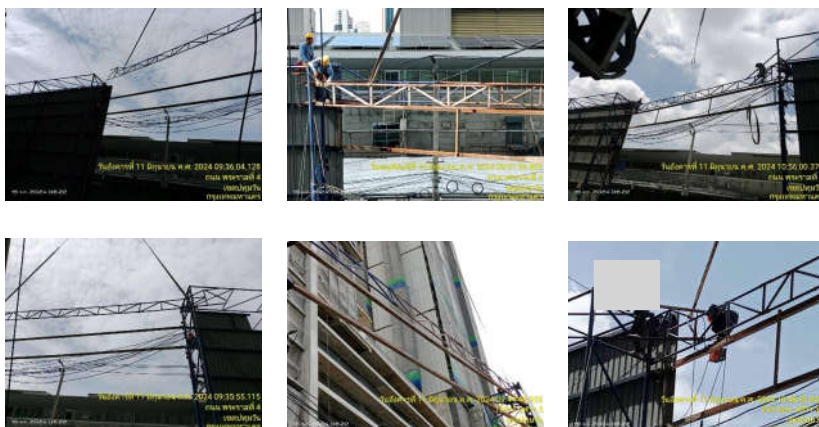
งานเสริมโครงรับโครงการฝั่งซอ 32 รื้อ 10 m. ที่ลิ้มเอียง

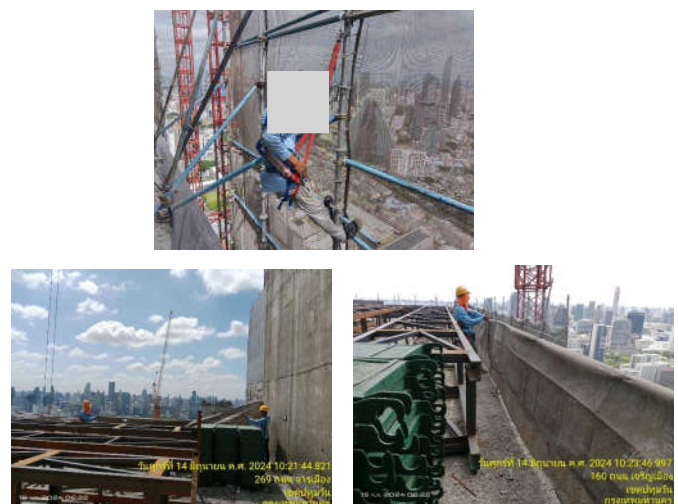
งานเสริมค้ำยันชั้นดาดฟ้า และราวกันตกขอบอาคารชั้นดาดฟ้า

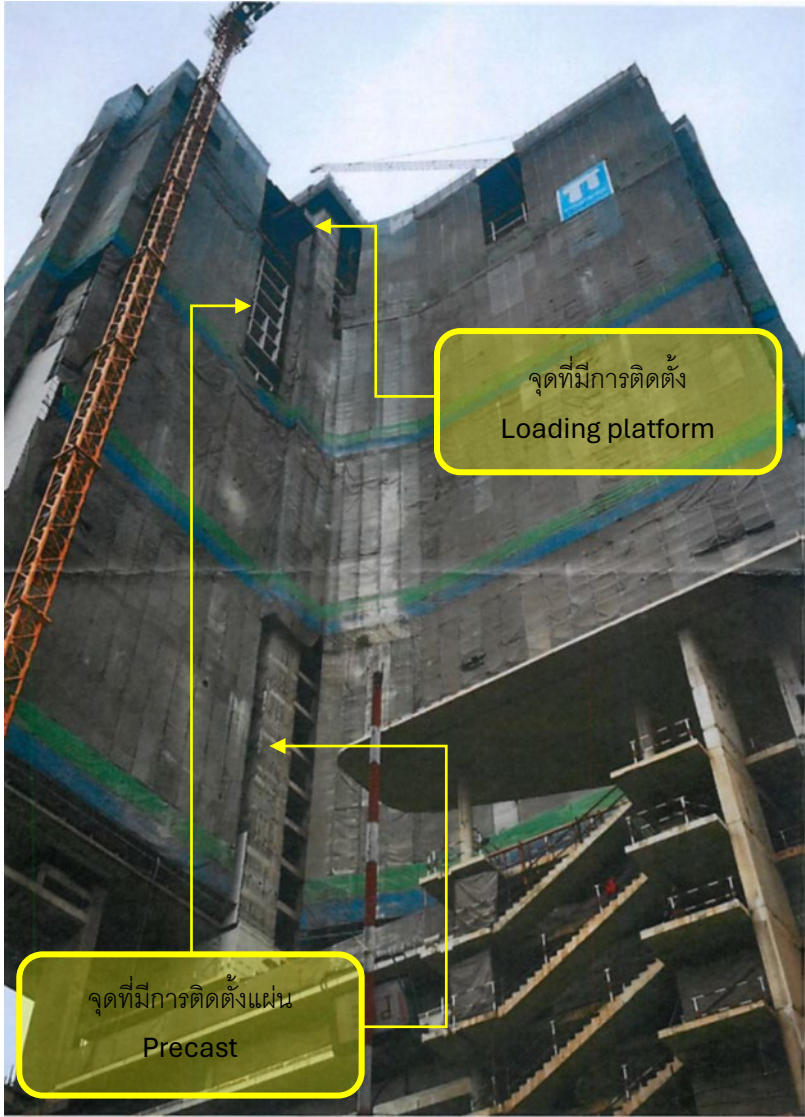
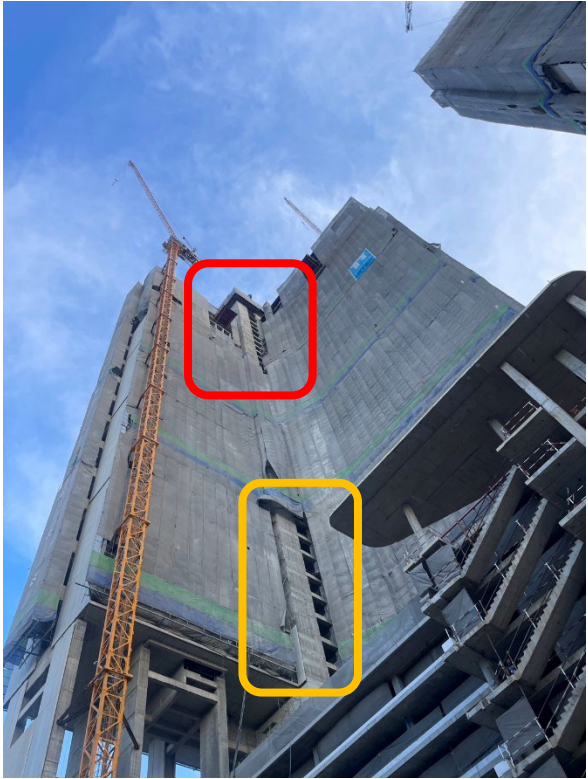
<p>จุดที่มีการติดตั้ง Loading platform</p> <p>จุดที่มีการติดตั้งแผ่น Precast</p>	<p>จากภาพถ่ายพบอาคารไม่มีการ Protection ป้องกันวัสดุ ตกหล่น กระเด็นออกนอกตัวอาคาร</p> <p>ชี้แจง</p> <ol style="list-style-type: none"> 1. เนื่องจากมีการติดตั้งแผ่นปูน (Precast) จึงจำเป็นต้องมีการถอด Protection บริเวณดังกล่าวออก และติดตั้งกลับคืน เมื่อดำเนินการติดตั้งแผ่นปูนแล้วเสร็จ 2. เนื่องจากมีการติดตั้ง Loading platform เมื่อทำการโหลควัสดุที่ใช้ในงานกันผนัง จึงต้องมีการถอด Protection บริเวณดังกล่าวออก เมื่อมีการย้าย loading platform ออกจากพื้นที่ดังกล่าวแล้ว จะดำเนินการติดตั้ง Protection บริเวณดังกล่าวกลับคืน <p>ปัจจุบัน มีการติดตั้ง Protection ในส่วนที่มีการติดตั้งแผ่น Precast เรียบร้อย</p>

<p>□ วันที่ 2 พ.ค. 2567 เริ่มติดตั้ง Protection ส่วนที่เหลือ</p> <p>□ วันที่ 10 พ.ค. 2567 เริ่มติดตั้ง Precast หน้าโถงลิฟท์</p>

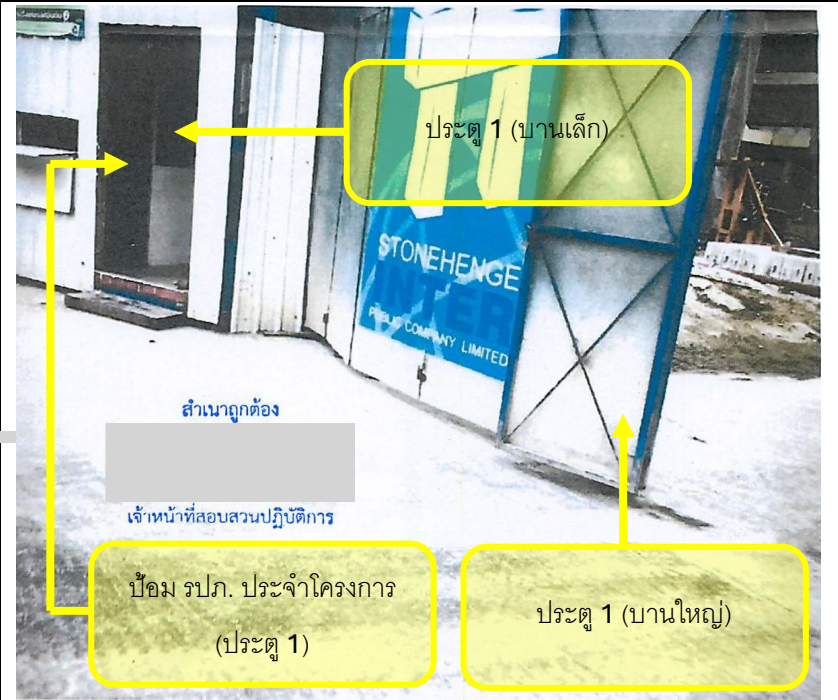
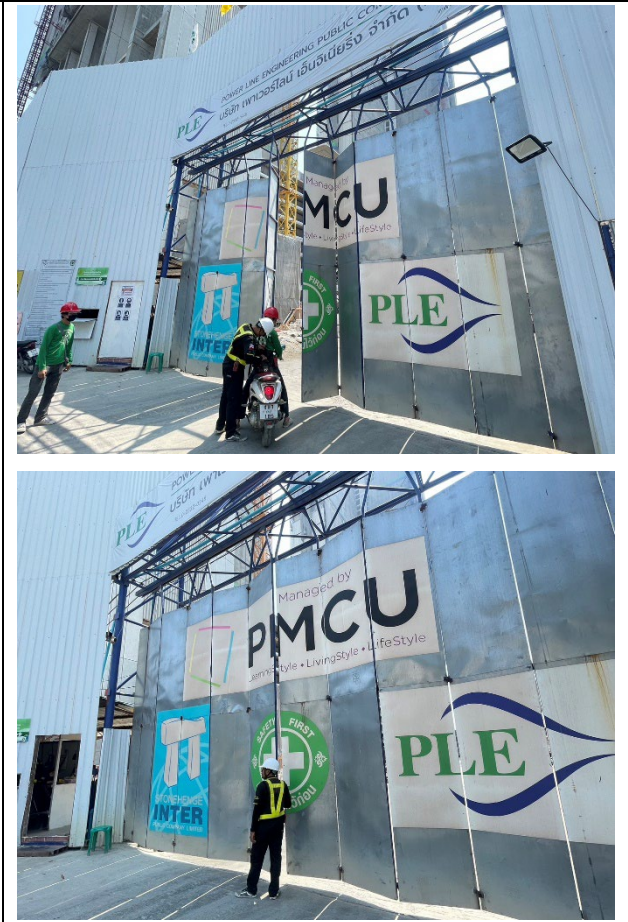
<p>ประตู 1 (บานเล็ก)</p> <p>สำเนาถูกต้อง</p> <p>เจ้าหน้าที่สอบสวนปฏิบัติการ</p> <p>บ้อม รปภ. ประจำโครงการ (ประตู 1)</p> <p>ประตู 1 (บานใหญ่)</p>	<p>จากภาพถ่ายหน้าโครงการ (บริเวณประตู 1) ผังถนน จุฬาลงกรณ์ ซอย 9 พบ</p> <ol style="list-style-type: none"> 1. พบโครงการเปิดประตูทิ้งไว้ตลอดเวลา 2. ไม่พบเจ้าหน้าที่ ในจุดที่มีการเปิดประตูทิ้งไว้ <p><u>ชี้แจง</u></p> <p>โครงการจัดให้มีมาตรการคัดกรองบุคคลที่จะเข้ามาติดต่อ หรือส่งวัสดุภายในโครงการบริเวณทางเข้าประตู 1 (บานเล็ก) จะมี รปภ. ประจำอยู่ ซึ่งประตู 1 (บานใหญ่) จะเปิดเฉพาะเวลาที่มีการเข้า-ออกของรถยนต์/รถจักรยานยนต์ หรือเฉพาะเวลาพักเที่ยง จะมีคนงาน และเจ้าหน้าที่ภายในโครงการขับรถจักรยานยนต์เข้าออกจำนวนมาก</p>

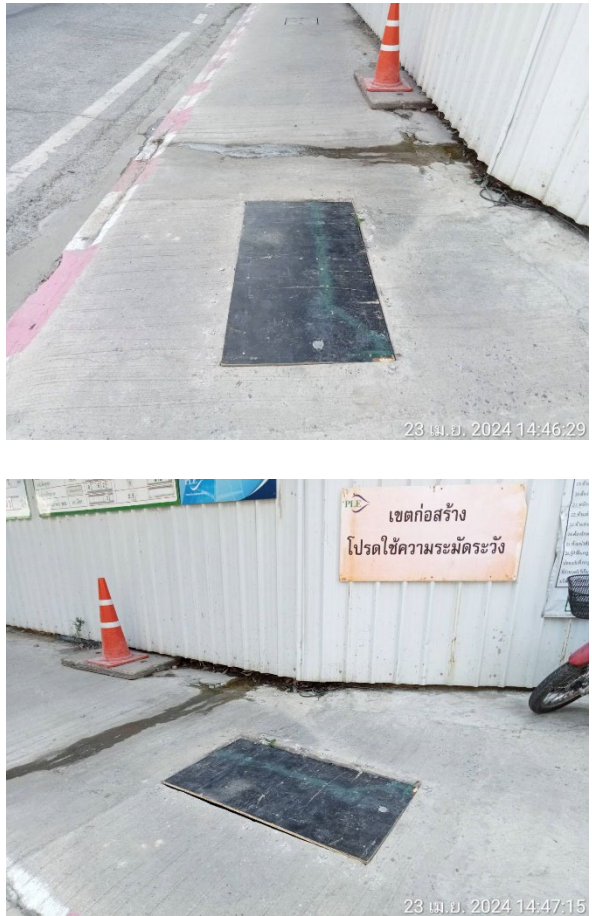
ภาพถ่ายตามเอกสาร ผผ 1102/951	การชี้แจงข้อเท็จจริง	ภาพถ่าย หรือ แนวทางการแก้ไข
 	<p>จากภาพถ่ายหน้าโครงการ (บริเวณประตู 1) ฝั่งถนนจุฬาลงกรณ์ ซอย 9 พบ</p> <ol style="list-style-type: none">1. พบการเดินท่อน้ำจากโครงการออกไประบบริเวณที่ระบายน้ำด้านนอก2. พบช่องเปิดขนาดใหญ่ที่ฝาที่ระบายน้ำ อาจทำให้คนที่สัญจรไปมาเดินตกท่อได้3. พบคราบน้ำไหลออกจากโครงการ จนทำให้เกิดตะไคร่ในบริเวณดังกล่าว อาจทำให้คนที่สัญจรไปมาบริเวณดังกล่าวลื่นล้มได้ <p>ชี้แจง</p> <p>จากภาพเป็นการติดตั้งปั้มน้ำระบบลูกลอยไฟฟ้า ในที่ระบายน้ำสาธารณะ <u>เพื่อสูบน้ำที่ท่วมขังเมื่อมีฝนตกหนัก</u> จากบริเวณถนนจุฬาลงกรณ์ซอย 9 <u>เข้ามาภายในโครงการ</u> เป็นการแบ่งเบาความเดือดร้อนให้กับผู้ที่สัญจรไปมาในบริเวณดังกล่าว</p>	<p>ปัจจุบันได้มีการนำท่อน้ำและฝาตะแกรงดังกล่าวออกแล้ว (เนื่องจากไม่ใช่หน้าฝน)</p>
