### ผลการปฏิบัติตามมาตรการป้องกันและแก้ไขผลกระทบสิ่งแวดล้อม

ฉบับประจำเดือน มกราคม - มิถุนายน 2567

โครงการ NORTH PARK PLACE ตั้งอยู่ที่ 338 หมู่ที่ 6 แขวงทุ่งสองห้อง เขตหลักสี่ กรุงเทพมหานคร เป็นอาคารชุดพักอาศัย ขนาดความสูง 17 ชั้น ชั้นใต้ดิน 2 ชั้น จำนวน 1 อาคาร ความสูง 52.3 เมตร จำนวนห้องพัก 131 ห้อง

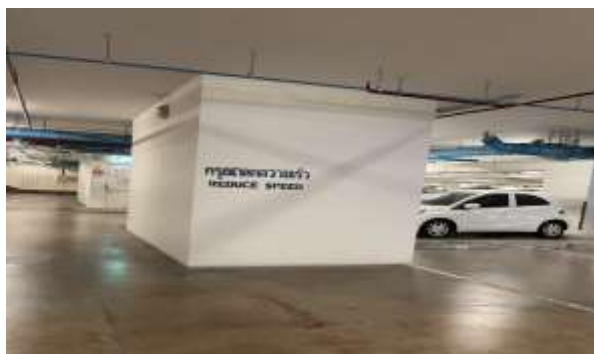
(3) เสี่ยงและความสั่นสะเทือน - ควบคุมความเร็วของการใช้รถภายในพื้นที่โครงการ เช่น ติดป้ายจำกัดความเร็ว และ ทำสัญญาณลดความเร็ว เพื่อช่วยลดระดับเสียงที่เกิดจากการแล่นของรถยนต์ลดลงไปด้วย	- ฝ่ายบริหารอาคารให้ข้อมูลว่า โครงการเลือกควบคุมความเร็วของการใช้รถภายในพื้นที่โครงการ โดยติดตั้ง “ป้ายจำกัดความเร็ว” เพื่อช่วยลดระดับเสียงที่เกิดจากการแล่นของรถยนต์	ไม่มี	ภาพ 2-1

ภาพ 2-1 “ป้ายจำกัดความเร็ว” เพื่อควบคุมความเร็วของรถภายในโครงการ

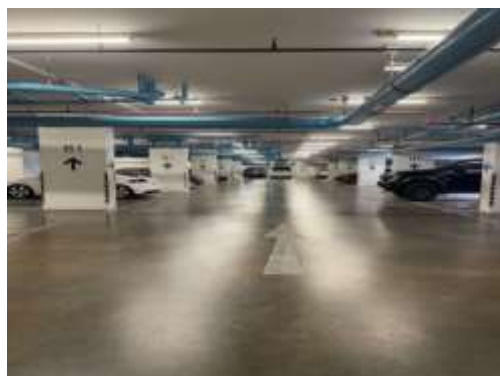
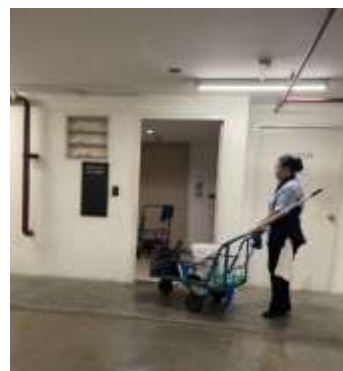
2) หมั่นดูแลรักษาความสะอาดบริเวณ ถนนโดยฉีดล้างถนนเป็นประจำ สม่ำเสมอ	- วันที่ตรวจสอบ สภาพถนนมีความสะอาด มีลักษณะของดูแลรักษา อย่างสม่ำเสมอ	ไม่มี	ภาพ 2-2
<b>(2) พืชทางอากาศ</b> 1) ติดตั้งป้ายห้ามติดเครื่องยนต์ทิ้งไว้ ภายในบริเวณที่จอดรถ ให้สามารถสังเกต ได้อย่างชัดเจนและทั่วถึง	- โครงการได้ดำเนินการจัดทำ “ป้ายห้ามติดเครื่องยนต์” ภายใน บริเวณที่จอดรถเห็นได้ชัดเจน	ไม่มี	ภาพ 2-3

ภาพ 2-2 สภาพถนนส่วนใหญ่มีความสะอาด มีลักษณะของคูแฉะรักษาอย่างสม่ำเสมอ

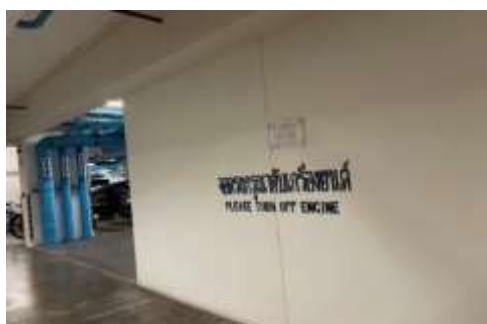
2) ติดตั้งป้ายห้ามติดเครื่องยนตทั้งไว้ภายในบริเวณที่จอด ให้สามารถสังเกตได้อย่างชัดเจนและทั่วถึง	- โครงการได้ติดตั้งป้ายห้ามติดเครื่องยนต์ทั้งไว้ภายในบริเวณลานจอด รถ สามารถสังเกตได้อย่างชัดเจนและทั่วถึง	ไม่มี	ภาพ 2-3

ภาพ 2-3 โครงการได้ดำเนินการจัดทำ “ป้ายห้ามติดเครื่องยนต์”

ภายในบริเวณที่จอดรถเห็นได้ชัดเจน

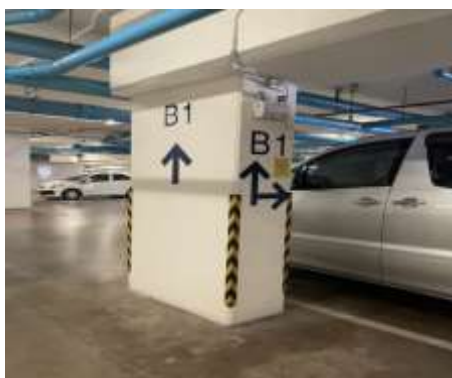
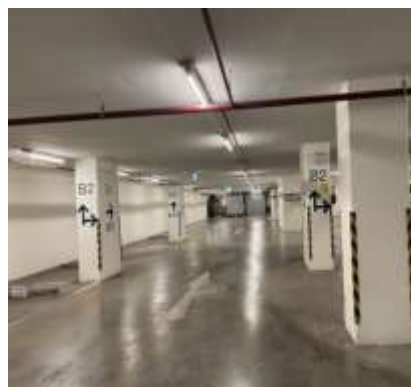
1) ติดตั้งป้ายสัญญาณจราจรให้ชัดเจนทั้งบนพื้นทาง และป้ายต่าง ๆ บริเวณโครงการให้ชัดเจน และไม่ก่อให้เกิดความสับสนของผู้ขับขี่ ทำให้การเคลื่อนตัวของรถในโครงการ และบริเวณทางเข้า – ออกโครงการ สามารถทำได้เป็นอย่างดีและปลอดภัย	- โครงการมีการติดตั้งป้ายสัญญาณจราจรชัดเจนทั้งบนพื้นทาง และป้ายต่าง ๆ บริเวณโครงการ ไม่ก่อให้เกิดความสับสนของผู้ขับขี่ ทำให้การเคลื่อนตัวของรถในโครงการ และบริเวณทางเข้า – ทางออกโครงการ มีความปลอดภัย	ไม่มี	ภาพ 2-4

ภาพ 2-4 โครงการมีการจัดระบบจราจร ด้วยการใช้ป้ายและลูกศรบอกทางที่จอดรถ ชั้น B 1 และ B 2

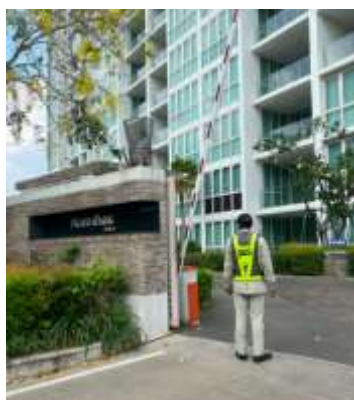
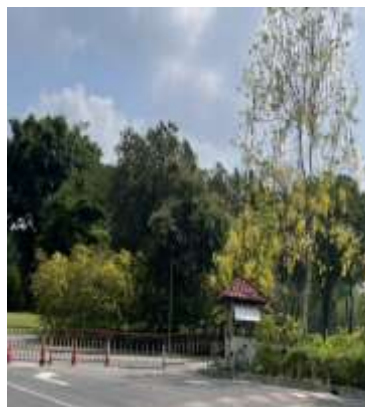
2) จัดให้มีพนักงานรักษาความปลอดภัยคอยอำนวยความสะดวกให้แก่ผู้พักอาศัยในการเข้า – ออก โครงการ ไม่ให้เกิดการตัดกระแสจราจร โดยเน้นให้รถสามารถเข้าโครงการได้สะดวกและรวดเร็ว	- โครงการจัดให้มีเจ้าหน้าที่อำนวยความสะดวก ด้านการจราจร บริเวณทางเข้า-ออก 24 ชม. จำนวน 6 คน แบ่งเป็น 2 ผลัด คือ ผลัดเช้าและผลัดกลางวัน ผลัดละ 3 คน	ไม่มี	ภาพ 2-5

ภาพ 2-5 โครงการจัดให้มีเจ้าหน้าที่ อำนาจความสะดวกด้านการจราจรบริเวณทางเข้า – ออก และมีบัตรผ่านเข้า-ออก

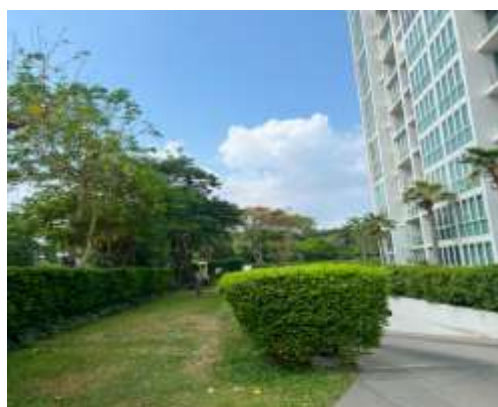
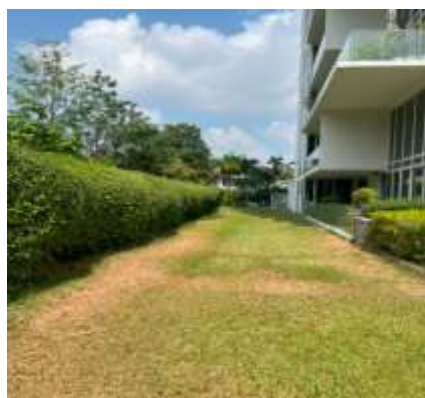
4) จัดให้มีพื้นที่สีเขียวที่บริเวณชั้นล่างทั้งหมด โดยมีพื้นที่สีเขียวรวม 889 ตร.ม. ซึ่งต้นไม้ที่นำมาปลูก สามารถดูดซับคาร์บอนมอนอกไซด์ที่เกิดจาก โครงการได้ทั้งหมด	- โครงการได้จัดให้มีพื้นที่สีเขียวบริเวณชั้นล่างเต็มพื้นที่ ประกอบด้วยต้นไม้ยืนต้นและไม้คลุมดิน จึงมีความเป็นไปได้ว่าต้นไม้ในโครงการจะดูดซับคาร์บอนมอนอกไซด์ได้	ไม่มี	ภาพ 2-6

ภาพ 2-6 โครงการได้จัดให้มีพื้นที่สีเขียวบริเวณชั้นล่างเติมพื้นที่

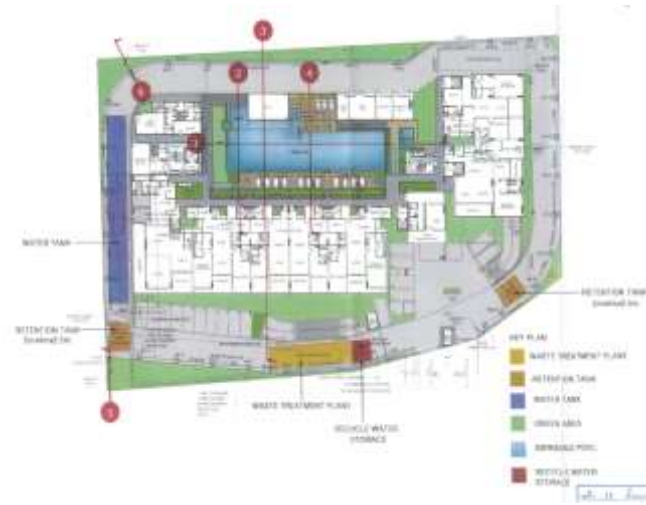
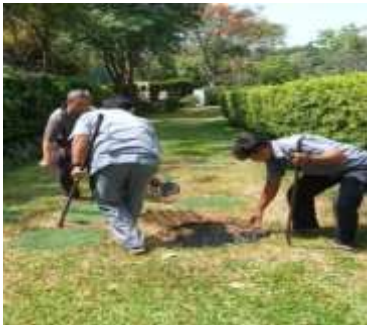
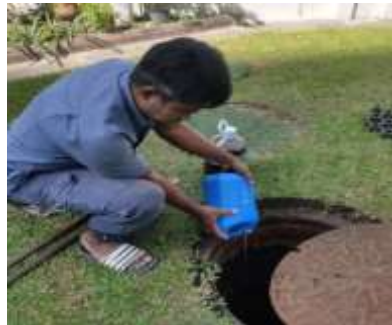
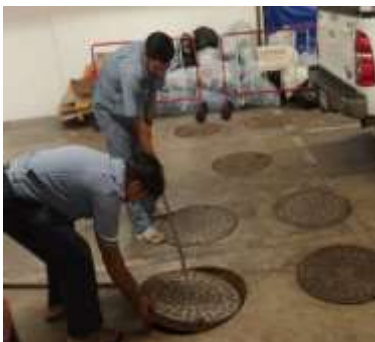
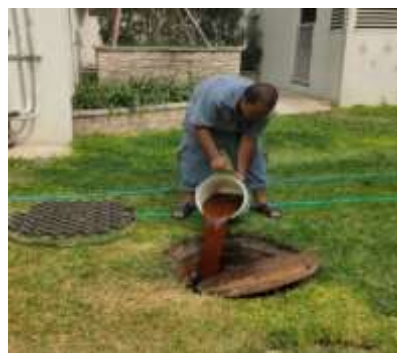
2) จัดให้มีเจ้าหน้าที่ที่มีความรู้ ความชำนาญ คู่มือรักษา และควบคุมระบบบำบัด น้ำเสียรวมของโครงการ ให้ทำงานได้อย่างต่อเนื่องและมีประสิทธิภาพ	ฝ่ายบริหารอาคารให้ข้อมูลว่า ได้ทำการปรับเปลี่ยนการทำงานของบีมเติมอากาศใต้น้ำให้มีออกซิเจนที่เหมาะสมต่อการเติบโตของเชื้อจุลินทรีย์ และได้ดำเนินการเดิมเชื้อจุลินทรีย์ลงในบ่อเติมอากาศของระบบบำบัดน้ำเสีย - สำหรับการคู่มือรักษา โครงการได้จัดให้ช่างของโครงการ คู่มือรักษาระบบบำบัด ให้ใช้งานได้ตามปกติ และจัดทำรายงานการบำรุงรักษาประจำเดือน	ไม่มี	ภาพ 2-7 ภาคผนวก 6

ภาพ 2-7 ระบบบำบัดน้ำเสียใหม่ที่ทำสัญญา เมื่อปี 2564

การบำรุงรักษา และ เติม EM โดยช่างอาคาร

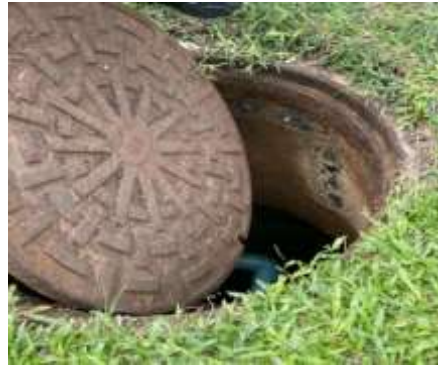
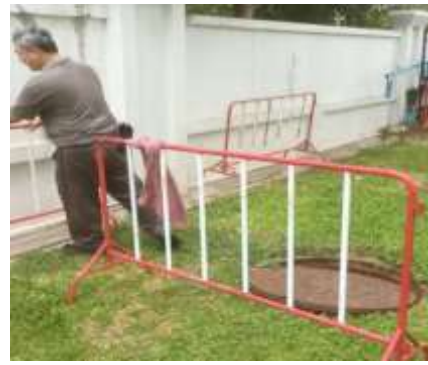
มาตรการป้องกัน และแก้ไขผลกระทบสิ่งแวดล้อม	ผลการปฏิบัติตามมาตรการป้องกัน และแก้ไขผลกระทบสิ่งแวดล้อม	ปัญหา/อุปสรรค และแนวทางแก้ไข	เอกสารอ้างอิง
4) กำจัดไขมันออกจากบ่อดักไขมันเป็นประจำ ทุกสัปดาห์ โดย ตักไขมันใส่ถุงดำมัดปากถุงให้แน่น และนำไปรวมที่ห้องพัสดุฝอยเปียกของโครงการ	- อาคารชุด นอร์ท พาร์คเพลส มีผู้พักอาศัย จำนวน 63 ห้องชุด (จากทั้งหมด 131 ห้องชุด) จึงส่งผลให้ไขมันในบ่อไม่สูงมาก - ฝ่ายบริหารอาคารให้ข้อมูลว่า ได้ดำเนินการตรวจเช็คบ่อดักไขมันทุกสัปดาห์ - วันที่ตรวจสอบได้เปิดฝาบ่อดักไขมัน พบว่า น้ำค่อนข้างใสและมีไขมันจำนวนไม่มาก	ไม่มี	ภาพ 2-8

ภาพ 2-8 บ่อดักไขมัน

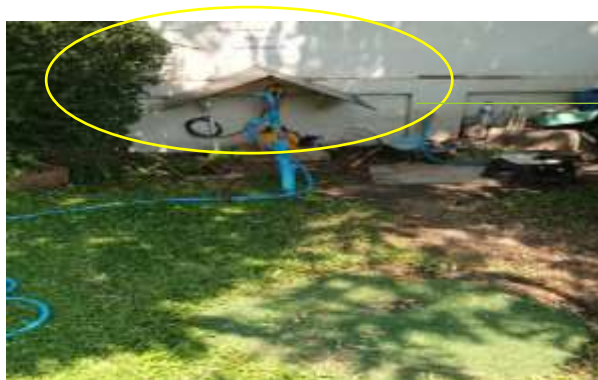
5) นำน้ำทิ้งประมาณ 77 ลบ.ม./วัน มารดน้ำต้นไม้ภายในโครงการ โดยติดตั้งก๊อกน้ำตามจุดต่างๆ เพื่อให้พนักงานต่อสายยางรดน้ำต้นไม้และจัดทำป้าย “ใช้น้ำทิ้งรดน้ำต้นไม้” ให้เห็นชัดเจน เพื่อมิให้ผู้คนเข้าถึง หรือสัมผัสน้ำทิ้งดังกล่าว	- โครงการติดตั้งปั๊ม เดินท่อจากปากบ่อดักน้ำสุดท้าย เพื่อนำน้ำทิ้งมารดต้นไม้ และ ติดตั้งป้าย “ใช้น้ำทิ้งรดน้ำต้นไม้”	ไม่มี	ภาพ 2-9
<b>(3) การระบายน้ำ</b>

ภาพ 2-9 บริเวณที่ติดตั้งป้าย “ใช้น้ำทิ้งรดน้ำต้นไม้”

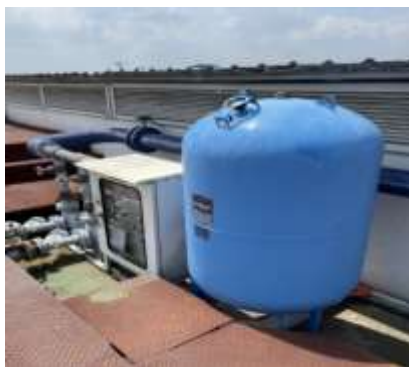
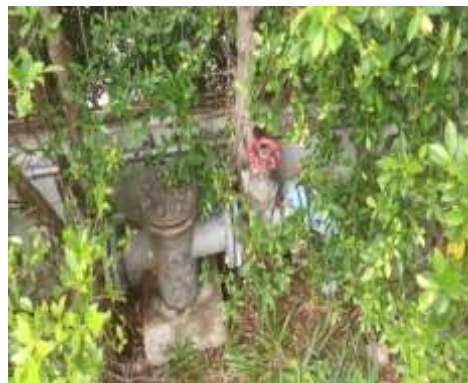
มาตรการป้องกัน และแก้ไขผลกระทบสิ่งแวดล้อม	ผลการปฏิบัติตามมาตรการป้องกัน และแก้ไขแก้ไขผลกระทบสิ่งแวดล้อม	ปัญหา/อุปสรรค และแนวทางแก้ไข	เอกสารอ้างอิง
<b>2.3 คุณค่าการใช้ประโยชน์การใช้ของมนุษย์</b> (1) การใช้น้ำ 1) จัดให้มีถังเก็บน้ำใต้ดินจำนวน 2 ถัง ความจุรวม 364 ลบ.ม. สำหรับน้ำเพื่ออุปโภค-บริโภค 280 ลบ.ม. และถังเก็บน้ำชั้นหลังคาจำนวน 2 ถัง ความจุ 117 ลบ.ม. สำหรับอุปโภค-บริโภค 338.5 ลบ.ม. สามารถสำรองน้ำได้นาน 2.5 วัน	- โครงการมีถังเก็บน้ำใต้ดิน 2 ถัง ความจุรวม 396 ลบ.ม. สำหรับน้ำเพื่ออุปโภค-บริโภค 270 ลบ.ม. และถังเก็บน้ำชั้นหลังคาจำนวน 2 ถัง ความจุ 98 ลบ.ม. สำหรับอุปโภค-บริโภค 70 ลบ.ม.  โครงการให้ข้อมูลว่า ไม่มีปัญหาในการใช้น้ำ และผลการตรวจสอบสภาพถังเก็บน้ำ พบว่ามีสภาพปกติ	ไม่มี	ภาพ 2-10

2) จัดให้มีเจ้าหน้าที่คอยดูแลรักษาระบบเส้นท่อประปาให้อยู่ในสภาพดี	- โครงการจัดให้มีเจ้าหน้าที่คอยดูแลรักษาระบบเส้นท่อประปาให้อยู่ในสภาพดีและใช้งานได้	ไม่มี	ภาพ 2-10

ภาพ 2-10 ชั้นคาบฟ้า // ถังเก็บน้ำชั้นหลังคา และ มิเตอร์ประปาและเส้นท่อประป

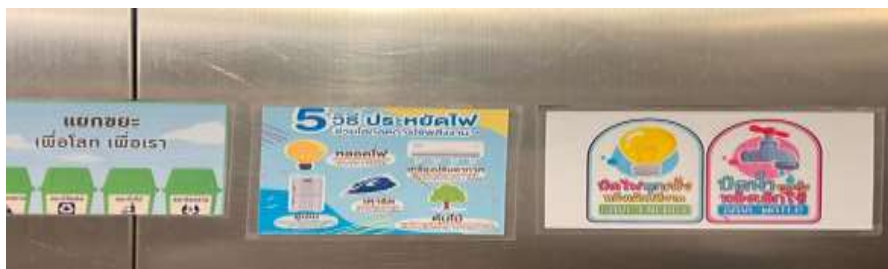
3) รมรงค์ให้ผู้พักอาศัยในโครงการ และพนักงานใช้น้ำอย่างประหยัด	- โครงการได้รณรงค์โดยใช้สื่อประชาสัมพันธ์ให้ผู้พักอาศัยเห็นประโยชน์การใช้น้ำอย่างคุณค่า และให้เจ้าหน้าที่ให้มีการใช้น้ำในพื้นที่ส่วนกลาง อย่างประหยัด	ไม่มี	ภาพ 2-11

ภาพ 2-11 โครงการได้รณรงค์โดยใช้สื่อประชาสัมพันธ์  
ให้ผู้พักอาศัยเห็นประโยชน์การใช้ไฟ และน้ำอย่างคุ้มค่า

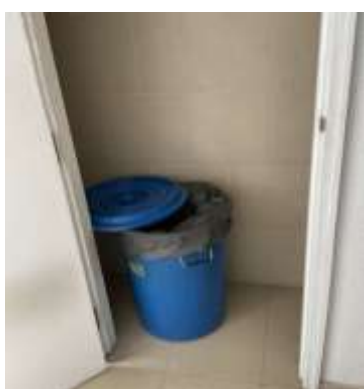
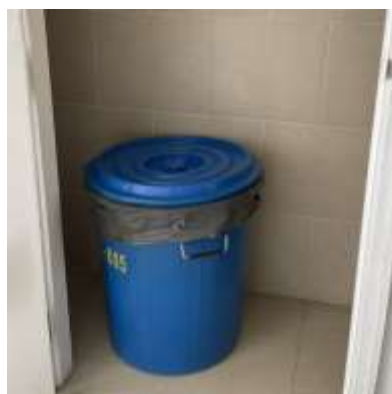
1) จัดให้มีห้องพักมูลฝอยประจำชั้น จำนวน 1 ห้อง/ชั้น แต่ละ ห้องมีขนาดพื้นที่ 1.4 ตร.ม. ตั้งอยู่ใกล้กับบันได 2 โดยภายในตั้ง ถังมูลฝอยขนาด 200 ลิ. จำนวน 2 ถัง/ชั้น (ถังมูลฝอยแห้ง 1 ถัง และถังมูลฝอยเปียก 1 ถัง) โดยจัดให้มีพนักงานทำความสะอาด จัดเก็บมูลฝอยและคัดแยกมูลฝอย จากนั้นนำมูลฝอยไปรวมไว้ที่ ห้องพักมูลฝอยรวมของโครงการ	- โครงการมีห้องพักมูลฝอยประจำชั้น จำนวน 1 ห้อง/ชั้น ตั้งอยู่ใกล้กับบันได โดย ภายในตั้งถังมูลฝอยขนาด 200 ลิ. จำนวน 1 ถัง/ชั้น ไม่ได้แยกเป็นถังมูลฝอยแห้ง และ ถังมูลฝอยเปียก เนื่องจากผู้พักอาศัยที่นำขยะมาทิ้งได้ใส่ถุงดำมัดปากมาเรียบร้อยแล้ว พนักงานทำความสะอาดจะมากำขยะเพื่อนำไปรวมไว้ที่ห้องพักมูลฝอยรวมของ โครงการ และเช็ดทำความสะอาดห้องพักมูลฝอยทุกวัน เพื่อไม่ให้เป็นแหล่งเพาะ เชื้อโรคและกลิ่นรบกวนผู้พักอาศัย ทั้งนี้ โครงการได้จัดทำป้ายรณรงค์ให้เห็นประโยชน์ต่อการคัดแยกขยะ โดยคาดว่าจะ ได้รับความร่วมมือ	ไม่มี	ภาพ 2-11 ภาพ 2-13

ภาพ 2-13 ห้องพักขยะมูลฝอยประจำชั้น

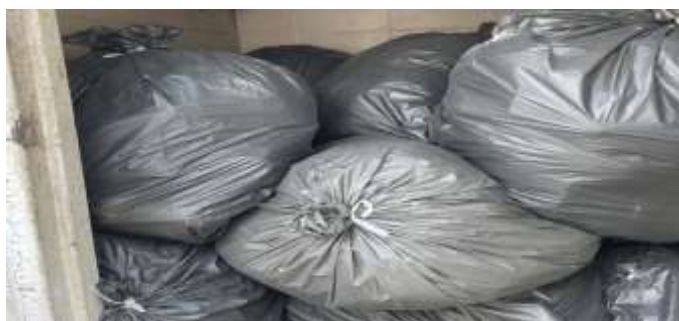
2) การเก็บมูลฝอยในถุงต้องไม่มีปริมาณ หรือน้ำหนักมาก เกินไป ซึ่งบรรจุปริมาณมูลฝอยประมาณ 3 ใน 4 ของถุง	- โครงการให้พนักงานจัดเก็บมูลฝอยในถุงปริมาณ 3 ใน 4 ของถุงตามมาตรการ เพื่อ ไม่ให้น้ำหนักมากเกินไป	ไม่มี	ภาพ 2-14

ภาพ 2-14 การจัดเก็บมูลฝอยในถุงขยะ โดยมัดปากถุงแน่น และน้ำหนักไม่มากเกินไป

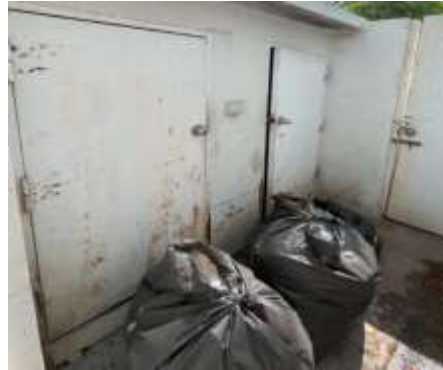
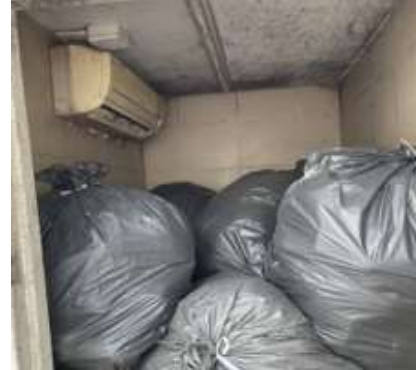
มาตรการป้องกัน และแก้ไขผลกระทบสิ่งแวดล้อม	ผลการปฏิบัติตามมาตรการป้องกัน และแก้ไขผลกระทบสิ่งแวดล้อม	ปัญหา/อุปสรรค และแนวทางแก้ไข	เอกสารอ้างอิง
4) จัดให้มีห้องพักมูลฝอยรวมของโครงการ ตั้งอยู่ที่บริเวณชั้นล่างด้านทิศใต้ภายในแบ่งเป็น ห้องพักมูลฝอยแห้ง ความจุ 4.6 ลบ.ม. และห้องพักมูลฝอยเปียก ความจุ 2 ลบ.ม. สามารถรองรับมูลฝอยได้เพียงพอไม่น้อยกว่า 3 เท่า	- โครงการมีห้องพักมูลฝอยรวมของโครงการเป็นห้องพักมูลฝอยติดแอร์ เพื่อป้องกันไม่ให้ขยะเน่า ส่งกลิ่นรบกวน ตั้งอยู่บริเวณชั้นล่างด้านทิศใต้ภายในแบ่งเป็นห้องพักมูลฝอยแห้ง และห้องพักมูลฝอยเปียก มีพื้นที่เพียงพอสำหรับรองรับปริมาณขยะก่อนที่รถเก็บขยะจะมาเก็บในวันอังคาร และวันศุกร์ ทุกสัปดาห์	ไม่มี	ภาพ 2-15

ภาพ 2-15 ภาพห้องขยะแบ่งเป็น 2 ห้อง ห้องพักติดแอร์และห้องพักเปียก

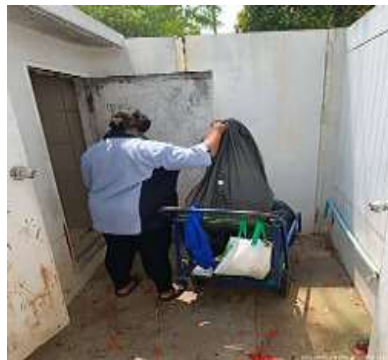
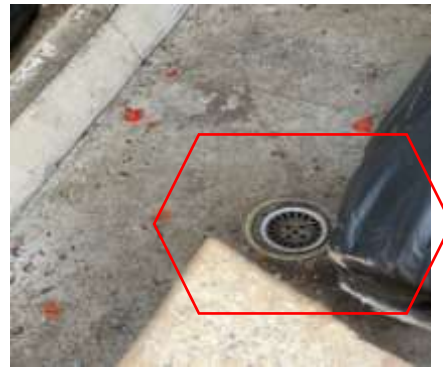
5) จัดให้มีการทำความสะอาดห้องพักมูลฝอยแต่ละห้องทุกสัปดาห์ เพื่อป้องกันการเพาะตัวของเชื้อโรค	- โครงการให้พนักงานทำความสะอาดห้องพักมูลฝอย แต่ละห้องทุกวัน เพื่อป้องกันการเพาะตัวของเชื้อโรค ไม่ให้มีกลิ่นรบกวน	ไม่มี	ภาพ 2-16

7) บริเวณพื้นห้องพักมูลฝอยแต่ละห้อง ต้องจัดให้มีท่อ รวบรวมน้ำจากการล้างห้องพักมูลฝอย เข้าสู่ระบบบำบัดน้ำเสียรวมของโครงการ	- โครงการ มีท่อรวบรวมน้ำจากการล้างห้องพักมูลฝอยแต่ละห้อง เข้าสู่ระบบบำบัดน้ำเสียของโครงการ	ไม่มี	ภาพ 2-16

8) จัดให้มีแม่บ้านคอยดูแลรักษาความสะอาดบริเวณ ที่ตั้งถังมูลฝอยและห้องพักมูลฝอยรวมของโครงการ	- โครงการ จัดให้มีแม่บ้านคอยดูแลรักษาความสะอาด บริเวณที่ตั้งถังมูลฝอย และห้องพักมูลฝอยรวมของโครงการ ทุกวัน	ไม่มี	ภาพ 2-16

ภาพ 2-16 แม่บ้านทำความสะอาดห้องขยะ และ ภาพท่อรวบรวมน้ำจากการล้างห้องพักขยะเข้าสู่ระบบน้ำเสีย

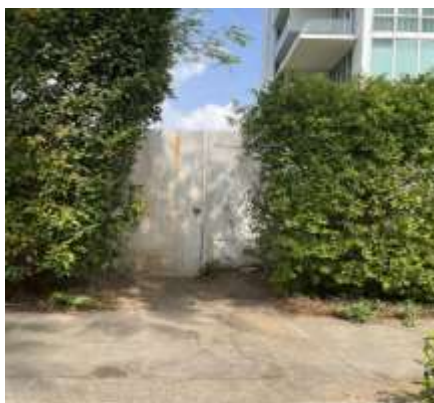
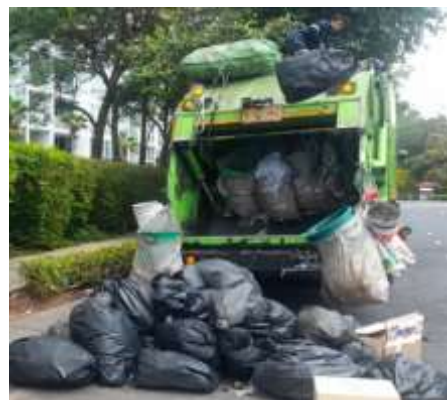
6) ห้องพักมูลฝอยรวมต้องมีประตูปิดมิดชิดเพื่อป้องกันกลิ่นรบกวนผู้พักอาศัยและชุมชนบริเวณใกล้เคียง โดยเปิดประตูเฉพาะช่วงมีการเก็บขนมูลฝอยเท่านั้น	- โครงการ มีประตูปิดมิดชิดสำหรับห้องพักมูลฝอยรวม เพื่อป้องกันกลิ่นรบกวน ผู้พักอาศัย และชุมชนบริเวณใกล้เคียง โดยเปิดประตูเฉพาะช่วงมีการเก็บขนมูลฝอยเท่านั้น	ไม่มี	ภาพ 2-17

9) ติดตามประสานงานการจัดเก็บมูลฝอยของสำนักงาน เขตหลักสี่ให้มาเก็บมูลฝอยจากโครงการอย่างสม่ำเสมอทุกวัน โดยไม่มีการตกค้าง	- โครงการติดตามประสานงานการจัดเก็บมูลฝอยของสำนักงานเขตหลักสี่ ให้มาเก็บมูลฝอยจากโครงการอย่างสม่ำเสมอ สัปดาห์ละ 2 ครั้ง คือวันอังคารและวันศุกร์ โดยไม่มีขยะตกค้าง	ไม่มี	ภาพ 2-17 ภาคผนวกที่ 10

ภาพ 2-17 ประตูปิดมิดชิด เปิดเฉพาะการขนมูลฝอย และ การจัดเก็บมูลฝอยของสำนักงานเขตหลักสี่

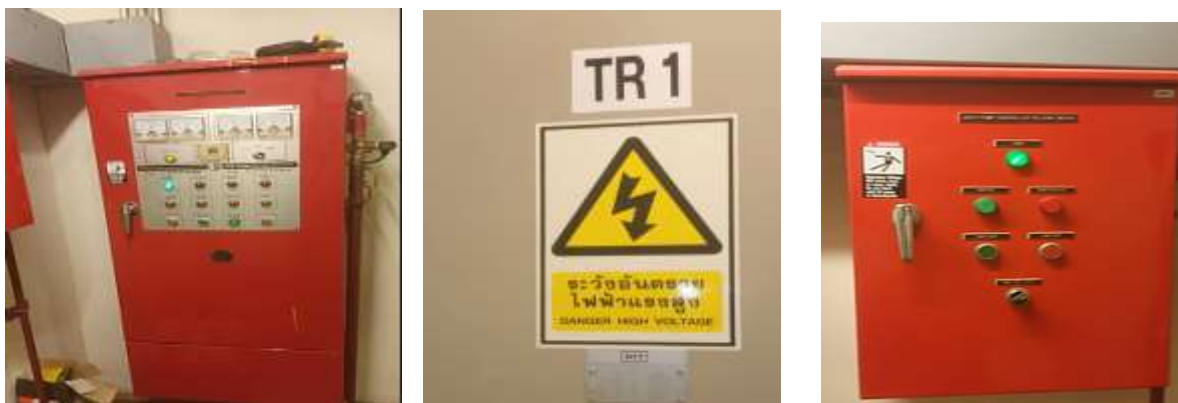
2) จัดให้มีเครื่องกำเนิดไฟฟ้าฉุกเฉิน ขนาด 350 KVA จำนวน 1 ชุด ซึ่งสามารถสำรองไฟได้นานไม่น้อยกว่า 8 ชม.	- โครงการมีการติดตั้งเครื่องกำเนิดไฟฟ้าฉุกเฉิน ขนาด 350 KVA จำนวน 1 ชุด ซึ่งสามารถใช้งานมีประสิทธิภาพ มีช่างไฟฟ้าสำรวจดูแลสม่ำเสมอ	ไม่มี	ภาพ 2-18

ภาพ 2-18 ห้องกำเนิดไฟฟ้า

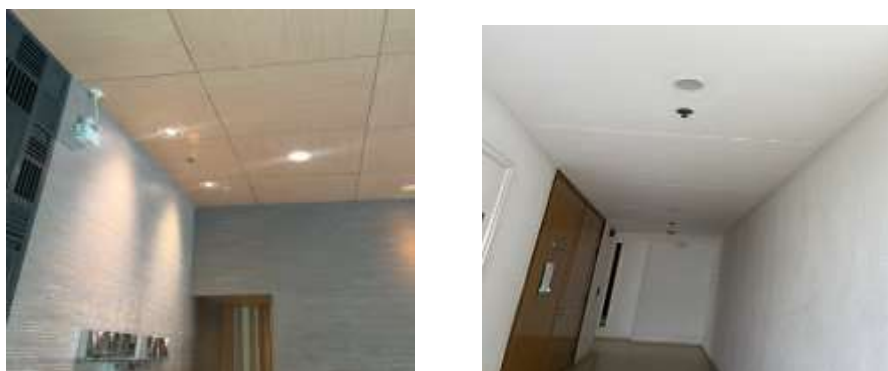
3) รมรงคให้ผูพักอาศัยภายในโครงการใช้ไฟฟ้าอย่างประหยัด	- โครงการเปลี่ยนหลอดไฟฟ้าพื้นที่ส่วนกลางเป็นหลอด LED และรณรงค์ประชาสัมพันธ์การใช้ไฟฟ้าอย่างประหยัด เพื่อให้ผู้พักอาศัยรับทราบและเห็นประโยชน์ของการใช้ไฟเท่าที่จำเป็น	ไม่มี	ภาพ 2-19
<b>(6) การป้องกันอัคคีภัย</b>

ภาพ 2-19 โครงการเปลี่ยนหลอดไฟฟ้าพื้นที่ส่วนกลางเป็นหลอด LED

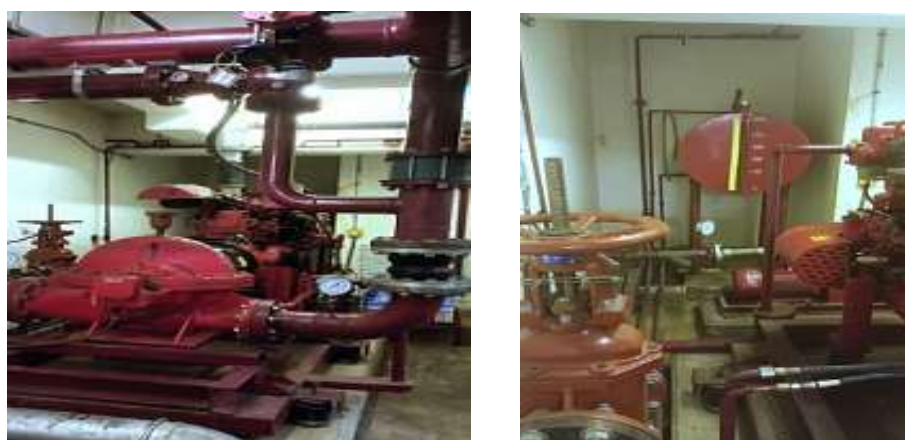
มาตรการป้องกัน และแก้ไขผลกระทบสิ่งแวดล้อม	ผลการปฏิบัติตามมาตรการป้องกัน และแก้ไขผลกระทบสิ่งแวดล้อม	ปัญหา/อุปสรรค และแนวทางแก้ไข	เอกสารอ้างอิง
<b>ระบบป้องกันอัคคีภัย</b> - ระบบท่อน้ำ ขนาดเส้นผ่าศูนย์กลาง 6 นิ้ว จำนวน 2 ท่อ โดยรับน้ำดับเพลิงจากถังเก็บน้ำใต้ดิน ที่ติดตั้งเครื่องสูบน้ำดับเพลิง (Fire Pump) ชนิดเครื่องยนต์ดีเซล ขนาด 2.8 ลบ.ม./นาที่ จำนวน 1 เครื่อง และเครื่องช่วยสูบน้ำดับเพลิง (Jockey Pump) ขนาด 0.06 ลบ.ม./นาที่ จำนวน 1 เครื่อง	- โครงการมีระบบท่อน้ำ ขนาดเส้นผ่าศูนย์กลาง 6 นิ้ว จำนวน 2 ท่อ โดยรับน้ำดับเพลิงจากถังเก็บน้ำใต้ดิน ที่ติดตั้งเครื่องสูบน้ำดับเพลิง (Fire Pump) ชนิดเครื่องยนต์ดีเซล ขนาด 2.8 ลบ.ม./นาที่ จำนวน 1 เครื่อง และเครื่องช่วยสูบน้ำดับเพลิง (Jockey Pump) ขนาด 0.06 ลบ.ม./นาที่ จำนวน 1 เครื่อง	ไม่มี	ภาพ 2-20 ภาพผนวก 6

ภาพ 2-20 ระบบท่อเย็น

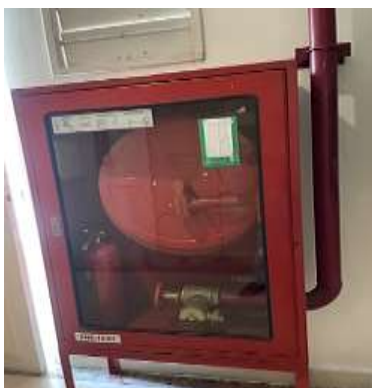
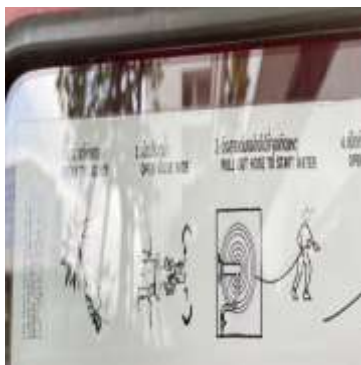
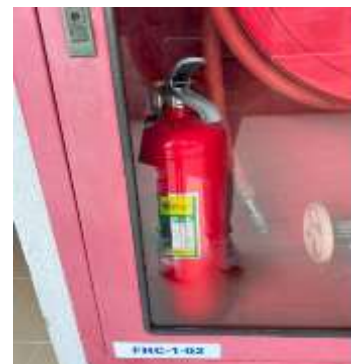
- ตู้เก็บสายฉีดน้ำดับเพลิงพร้อมอุปกรณ์ (FHC) ติดตั้งไว้ในอาคารจำนวน 38 ตู้	- โครงการมีตู้เก็บสายฉีดน้ำดับเพลิงพร้อมอุปกรณ์ (FHC) ติดตั้งไว้ในอาคารจำนวน 38 ตู้ (เท่าที่มาตรการกำหนด)	ไม่มี	ภาพ 2-21

- ถังดับเพลิงเคมี ชนิด ABC ขนาด 10 ปอนด์ ซึ่งจะติดตั้งไว้ในตู้ FHC ในแต่ละชั้น	- โครงการ มีการติดตั้งถังดับเพลิงเคมี ชนิด ABC ขนาด 10 ปอนด์ไว้ในตู้ FHC ในทุกชั้น ชั้นละ 2 ตัว	ไม่มี	ภาพ 2-21

ภาพ 2-21 ตู้เก็บสายฉีดน้ำดับเพลิงพร้อมอุปกรณ์ (FHC) ติดตั้งถึงเคมีภายในตู้  
และมีข้อความ / รูปภาพการใช้อุปกรณ์ดับเพลิง สะดวกในการใช้กรณีฉุกเฉิน

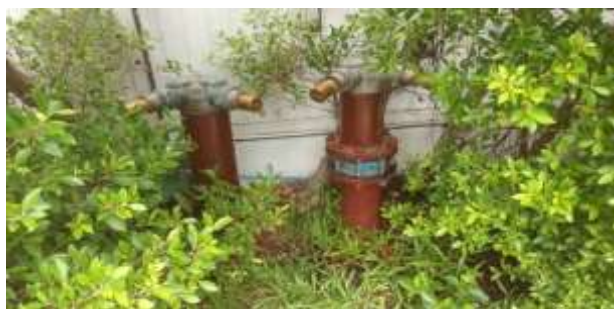
- หัวรับน้ำดับเพลิงภายนอกอาคารขนาด 2½x2½x6 นิ้ว พร้อม Check Valve จำนวน 2 ชุด ติดตั้งบริเวณทิศตะวันออกใกล้กับทางเข้า-ออกโครงการ	- โครงการ มีหัวรับน้ำดับเพลิงภายนอกอาคารจำนวน 2 ชุด ติดตั้งบริเวณทิศตะวันออกใกล้กับทางเข้า-ออกโครงการ เพื่อช่วยในการดับเพลิงอย่างมีประสิทธิภาพ	ไม่มี	ภาพ 2-22

ภาพ 2-22 หัวรับน้ำดับเพลิงภายนอกอาคาร  
ติดตั้งบริเวณทิศตะวันออกใกล้กับทางเข้า-ออกโครงการ

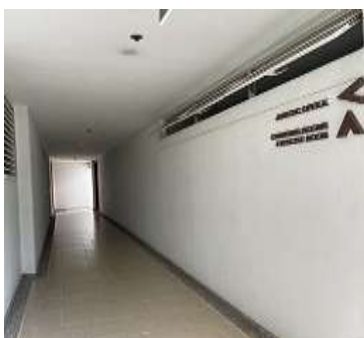
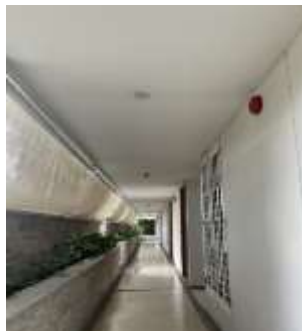
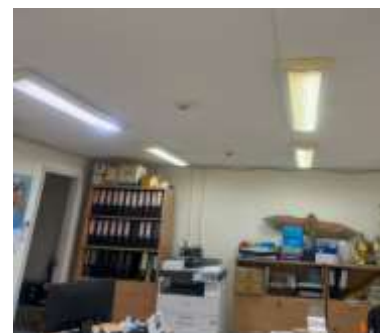
- ระบบดับเพลิงอัตโนมัติ (Sprinkle System) จะติดตั้งบริเวณที่จอดรถโรงรับรอง สำนักงาน ห้องพักอาศัย ห้องควบคุม ห้องเครื่อง และบริเวณทางเดินทั่วทั้งอาคาร	- โครงการ มีการติดตั้งระบบดับเพลิงอัตโนมัติ (Sprinkle System) บริเวณที่จอดรถ โรงรับรอง สำนักงาน ห้องพักอาศัย ห้องควบคุม ห้องเครื่อง และบริเวณทางเดินทั่วอาคารและลานจอดรถ	ไม่มี	ภาพ 2-23

ภาพ 2-23 มีการติดตั้งระบบดับเพลิงอัตโนมัติ (Sprinkle System)  
บริเวณที่จอดรถ โถงรับรอง สำนักงาน ห้องพักอาศัย

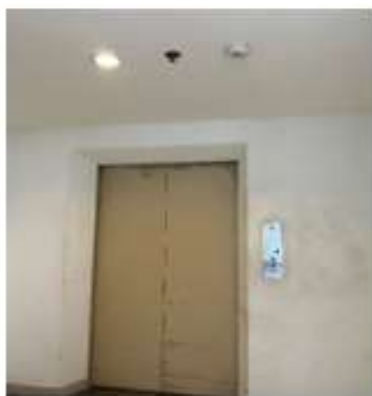
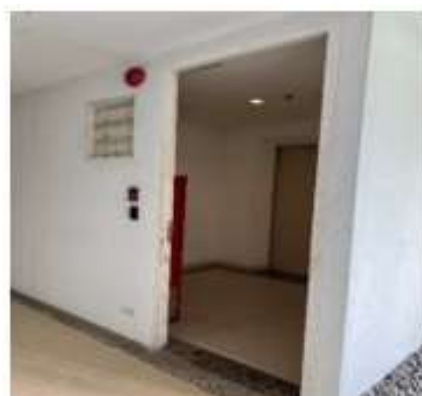
- ลิฟต์ดับเพลิง จำนวน 1 ชุด	- โครงการมีลิฟต์ดับเพลิง จำนวน 1 ชุด เวลาเกิดเหตุฉุกเฉิน จะใช้ลิฟต์นี้ได้ตัวเดียว และกำหนดให้มีพนักงานบังคับลิฟต์	ไม่มี	ภาพ 2-24

ภาพ 2-24 ลิฟต์ดับเพลิง

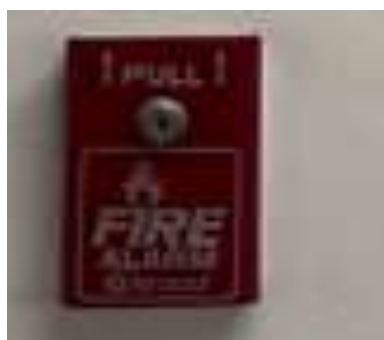
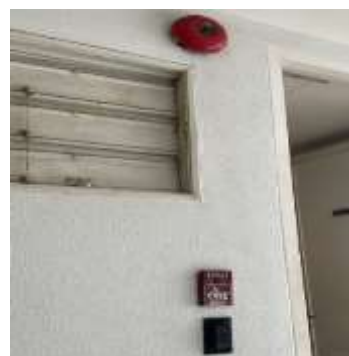
มาตรการป้องกัน และแก้ไขผลกระทบสิ่งแวดล้อม	ผลการปฏิบัติตามมาตรการป้องกัน และแก้ไขผลกระทบสิ่งแวดล้อม	ปัญหา/อุปสรรค และแนวทางแก้ไข	เอกสารอ้างอิง
- บันไดหนีไฟ รายละเอียดดังนี้ (1) บันได 1 จากชั้นใต้ดิน 2- ชั้นหลังคา ขนาดกว้าง 1.55 ม. (2) บันได 2 จากชั้นใต้ดิน 2- ชั้นหลังคา ขนาดกว้าง 1.0 ม.	- โครงการ มีบันไดหนีไฟ จากชั้นใต้ดิน B 2 – ชั้นหลังคา ขนาดกว้าง 1.55 ม. และจากชั้นใต้ดิน B2-ชั้นหลังคา ขนาดกว้าง 1.0 ม.	ไม่มี	ภาพ 2-25
<b>ระบบเตือนภัย</b> - Fire Alarm Control Panel : FCP เป็นจุดศูนย์รวมการรับ- ส่ง สัญญาณ เพื่อแจ้งเหตุให้ทราบทั่วอาคาร	- โครงการมี Fire Alarm Control Panel : FCP จุดศูนย์รวมการรับ-ส่ง สัญญาณ เพื่อแจ้ง เหตุให้ทราบทั่วอาคาร อยู่ภายในห้องควบคุม	ไม่มี	ภาพ 2-26

มาตรการป้องกัน และแก้ไขผลกระทบสิ่งแวดล้อม	ผลการปฏิบัติตามมาตรการป้องกัน และแก้ไขผลกระทบสิ่งแวดล้อม	ปัญหา/อุปสรรค และแนวทางแก้ไข	เอกสารอ้างอิง
- เครื่องแจ้งเหตุโดยใช้มือดึง (Fire Alarm Manual Station) ติดตั้งภายในอาคาร รวมทั้งสิ้น 25 จุด	- โครงการมี เครื่องแจ้งเหตุโดยใช้มือดึง (Fire Alarm Manual Station) ติดตั้งภายในอาคาร และชั้นจอร์จ รวมทั้งสิ้น 42 จุด (มาตรการกำหนด 25 จุด)	ไม่มี	ภาพ 2-26

ภาพ 2-26 Fire Alarm Control Panel

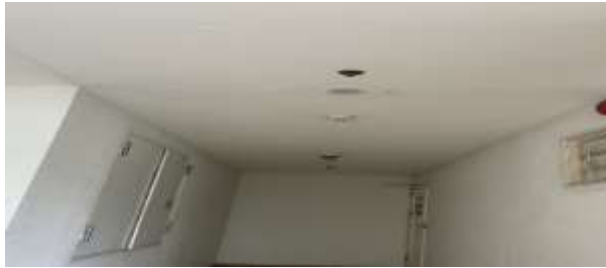
- เครื่องตรวจจับควัน (Smoke Detector) ติดตั้งทั่ว ทั้งอาคาร บริเวณห้องเครื่องไฟฟ้า ห้องควบคุม ห้องพัก ทางเดิน และ ห้องเครื่องลิฟต์ รวมทั้งสิ้น 762 จุด (ดูรูปที่ 5 ประกอบ)	- โครงการมีเครื่องตรวจจับควัน (Smoke Detector) ติดตั้งทั่วทั้งอาคารบริเวณห้อง เครื่องไฟฟ้า ห้องควบคุม ห้องพัก ทางเดิน และห้องเครื่องลิฟต์ รวมทั้งสิ้น 891 จุด (มาตรการกำหนด 762 จุด)	ไม่มี	ภาพ 2-27

- เครื่องตรวจจับความร้อน (Heat Detector) ติดตั้ง ทั้งอาคาร บริเวณที่จอดรถ ห้องครัวของแต่ละห้อง และบริเวณโถงลิฟต์ รวมทั้งสิ้น 243 จุด	- โครงการมี เครื่องตรวจจับความร้อน (Heat Detector) ติดตั้งทั้งอาคารบริเวณที่จอดรถ ห้องครัวของแต่ละห้อง และบริเวณโถงลิฟต์ รวมทั้งสิ้น 247 จุด (มาตรการกำหนด 243 จุด)	ไม่มี	ภาพ 2-27

ภาพ 2-27 เครื่องตรวจจับความร้อน ( Heat Detector) และเครื่องตรวจจับควัน (Smoke Detector)

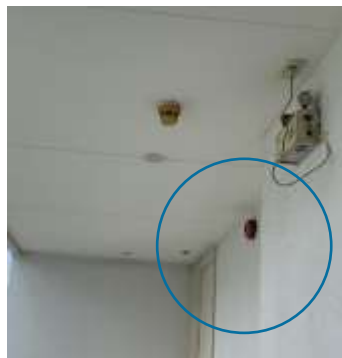
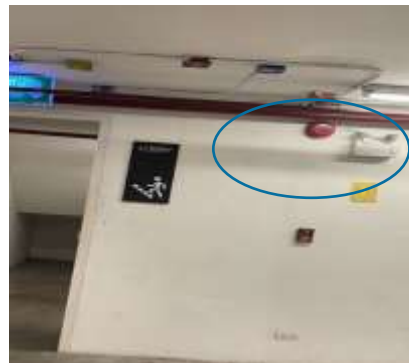
- กริ่งสัญญาณเตือนภัย (Alarm Bell) ติดตั้งภายในอาคาร รวมทั้งสิ้น 165 จุด	- โครงการมีกริ่งสัญญาณเตือนภัย (Alarm Bell) ติดตั้งภายในอาคาร รวมทั้งสิ้น 97 จุด  ฝ่ายบริหารอาคารให้ข้อมูลว่า จัดให้มีการทดสอบกริ่งสัญญาณเตือนภัย ปีละ 2 ครั้ง เดือนมิถุนายน และธันวาคม ซึ่งสัญญาณของกริ่งเตือนภัยเสียงดังครอบคลุมภายใน โครงการ	ไม่มี	ภาพ 2-28

ภาพ 2-28 กริ่งสัญญาณเตือนภัย (Alarm Bell)

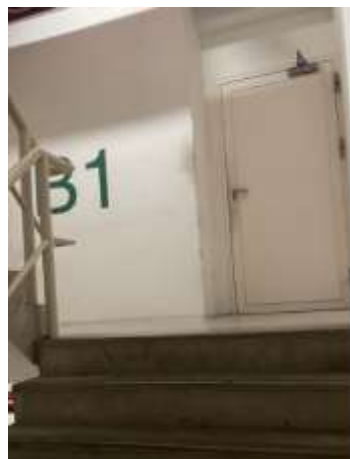
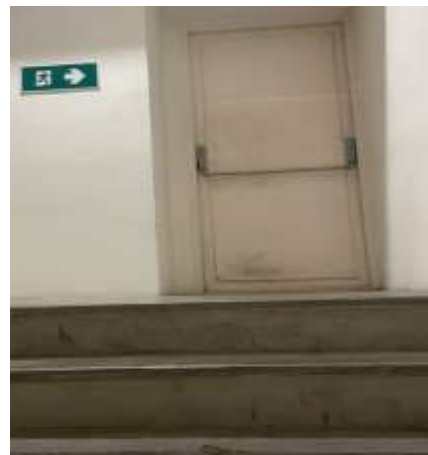
2) จัดให้มีประตูกั้นไฟกั้นระหว่างทางเดินภายในอาคารกับบันไดหนีไฟในแต่ละชั้น และออกแบบประตูกั้นไฟบริเวณชั้นล่างเป็นลักษณะผลัดออกจากบันได เพื่อออกสู่ภายนอกอาคารได้อย่างสะดวก	- โครงการ มีประตูกั้นไฟกั้นระหว่างทางเดินภายในอาคารกับบันไดหนีไฟในแต่ละชั้น และออกแบบประตูกั้นไฟบริเวณชั้นล่างเป็นลักษณะผลัดออกจากบันได เพื่อออกสู่ภายนอกอาคารได้อย่างสะดวก	ไม่มี	ภาพ 2-29

ภาพ 2-29 โครงการ มีประตูกันไฟกั้นระหว่างทางเดินภายในอาคารกับบันไดหนีไฟในแต่ละชั้น

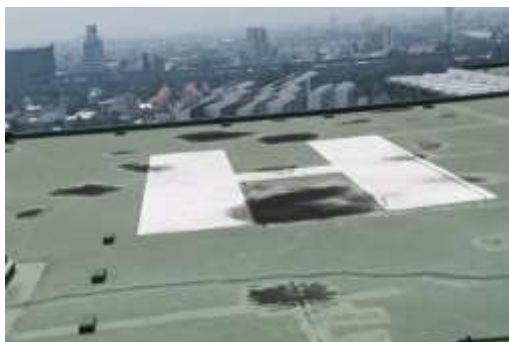
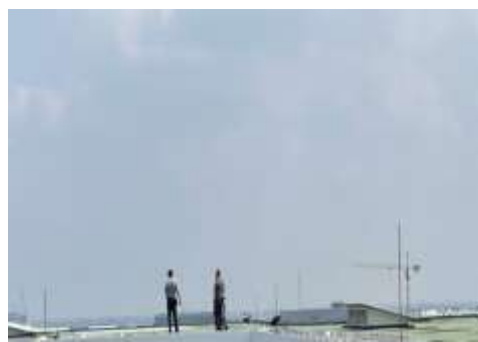
3) จัดให้มีพื้นที่หนีไฟทางอากาศอยู่ที่ชั้นหลังคาขนาดกว้าง 10 ม. ยาว 10 ม. และสามารถไต่บันได 1 และ 2 เข้าสู่พื้นที่หนีไฟได้อย่างสะดวก	- โครงการมีพื้นที่หนีไฟทางอากาศอยู่ที่ชั้นหลังคา ขนาดกว้าง 10 ม. ยาว 10 ม. และสามารถไต่บันได 1 และ 2 เข้าสู่พื้นที่หนีไฟได้อย่างสะดวก โดยมีจุดจอดเฮลิคอปเตอร์ 1 ลำ	ไม่มี	ภาพ 2-30

ภาพ 2-30 พื้นที่หนีไฟทางอากาศอยู่ที่ชั้นหลังคา จุดจอดเฮลิคอปเตอร์

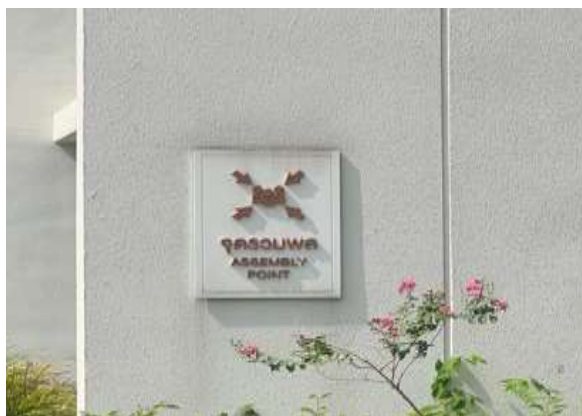
4) จัดให้มีจุดรวมคนเบื้องต้นภายในโครงการ บริเวณพื้นที่ว่างด้านทิศตะวันออก ขนาดพื้นที่ 180 ตร.ม. (โดย 1 คน จะใช้พื้นที่ขึ้นประมาณ 0.25 ตร.ม.) สามารถรองรับจำนวนคนได้ 720 คน ซึ่งเพียงพอต่อผู้พักอาศัยภายในโครงการจำนวน 658 คน	- โครงการมีจุดรวมคนภายในโครงการ บริเวณพื้นที่ว่างด้านทิศตะวันออก ขนาดพื้นที่ 180 ตร.ม. โครงการให้ข้อมูลว่า ปัจจุบันมีผู้พักอาศัย ประมาณ 200 คน จึงเพียงพอ หากจำเป็นที่จะใช้พื้นที่เป็นจุดรวมพล	ไม่มี	ภาพ 2-31

ภาพ 2-31 จุดรวมคนภายในโครงการ

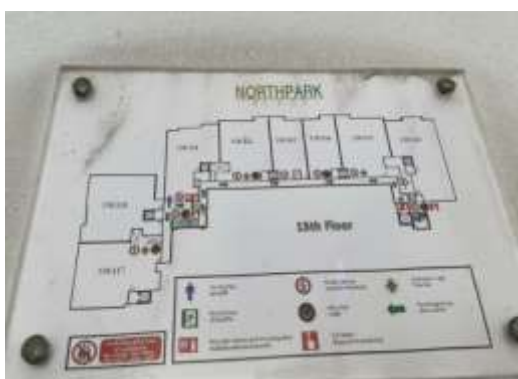
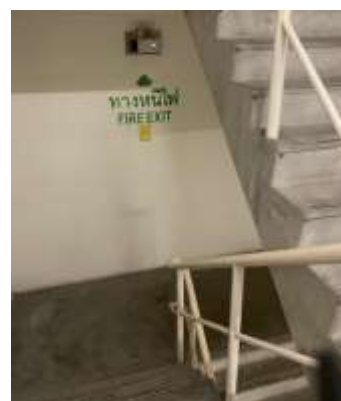
7) จัดทำผังเส้นทางการอพยพหนีไฟ ไปยัง จุดรวมคนเบื้องต้น ติดไว้บริเวณโถงบันได 1 และ 2 ของทุกชั้น	- โครงการจัดทำผังเส้นทางการอพยพหนีไฟ ไปยังจุดรวมคน เบื้องต้น ติดไว้บริเวณโถงบันได 1 และ 2 ของทุกชั้น	ไม่มี	ภาพ 2-32

ภาพ 2-32 แผนผังทางการอพยพหนีไฟ และทางหนีไฟ

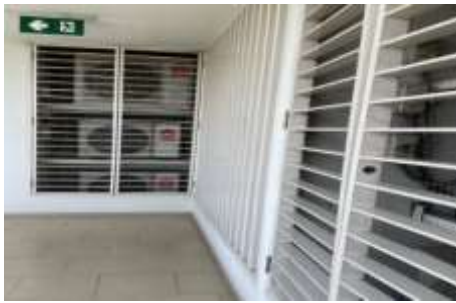
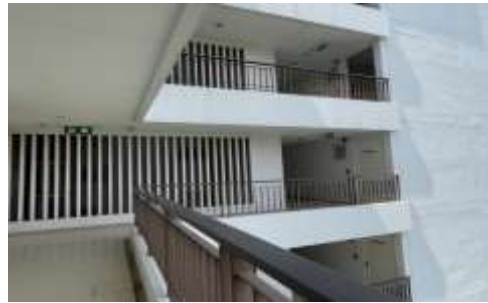
(7) ระบบปรับอากาศ และระบบระบายอากาศ			
1) ดูแลตรวจสอบอุปกรณ์ที่ใช้ระบายอากาศให้สามารถ ใช้งานได้อยู่เสมอ โดยจะตรวจสอบช่องเปิดต่าง ๆ มิให้สิ่งกีด ขวางกั้นการระบายอากาศ	- โครงการมีการตรวจสอบทำความสะอาดช่องระบายอากาศเป็น ประจำ เช่น หน้าต่าง ประตู ส่วนทางเดิน ไม่มีวัตถุหรือสิ่งกีดขวาง	ไม่มี	ภาพ 2-33

ภาพ 2-33 สภาพช่องระบายอากาศมีความสะอาด

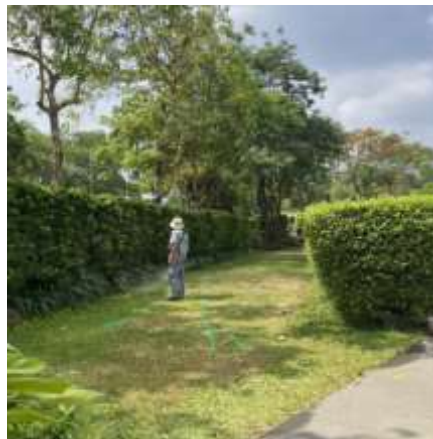
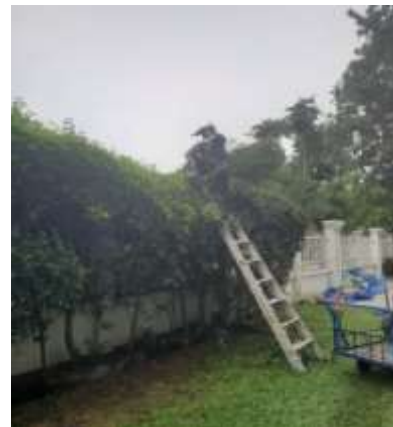
3) ควบคุมดูแลการใช้ประโยชน์อาคารของผู้พักอาศัยภายในโครงการ และพนักงานมิให้เกิดทัศนียภาพที่ไม่ดีต่อ ผู้พบเห็น	- โครงการมีการควบคุมดูแลการใช้ประโยชน์อาคารของผู้พักอาศัยภายใน โครงการและพนักงานเพื่อให้เกิดทัศนียภาพที่ดี	ไม่มี	ภาพ 2 – 6 ภาพ 2-37
<b>(2) การบดบังแสง</b>

ภาพ 2-37 พนักงานดูแลสภาพพื้นที่สีเขียว และดูแลต้นไม้ให้สวยงาม

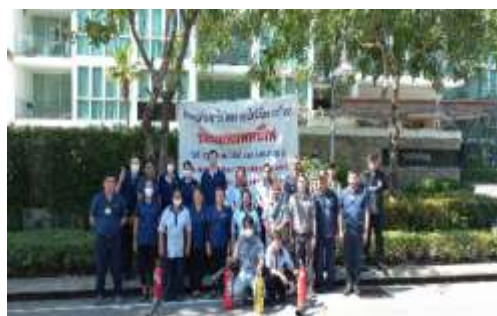
8) จัดอบรมและซ้อมการอพยพหนีไฟใหม่ อย่าง น้อยปีละ 1 ครั้ง โดยติดต่อประสานงานกับสถานีดับเพลิง ลาดยาว ให้มาจัดอบรมและซักซ้อมแผนอพยพหนีไฟให้กับ โครงการ	- โครงการมีจัดอบรมและซ้อมการอพยพหนีไฟใหม่เป็นประจำปี ปีละ 1 ครั้ง ทุกปี โดยติดต่อสถานีดับเพลิงบางขุนเทียน จัดฝึกซ้อม ดับเพลิงและฝึกซ้อมอพยพหนีไฟ ปี 2566 โครงการจัดให้มีการซ้อมหนีไฟ วันที่ 23 ธันวาคม 2566 (อบรมฯ ล่าสุด)	ไม่มี	ภาพ 38

ภาพ 2-38 การฝึกอบรมซ้อมอพยพหนีไฟ วันที่ 23 ธันวาคม 2566 (ครั้งล่าสุด)
