### ผลการปฏิบัติตามมาตรการป้องกันและแก้ไขผลกระทบสิ่งแวดล้อม

**ตาราง 2.3** แบบรายงานผลการปฏิบัติตามมาตรการป้องกันและแก้ไขผลกระทบสิ่งแวดล้อม โครงการ อินสไปร์ เฟลส พระราม 9 เดือน มกราคม - มิถุนายน 2567 (ระยะดำเนินการ)

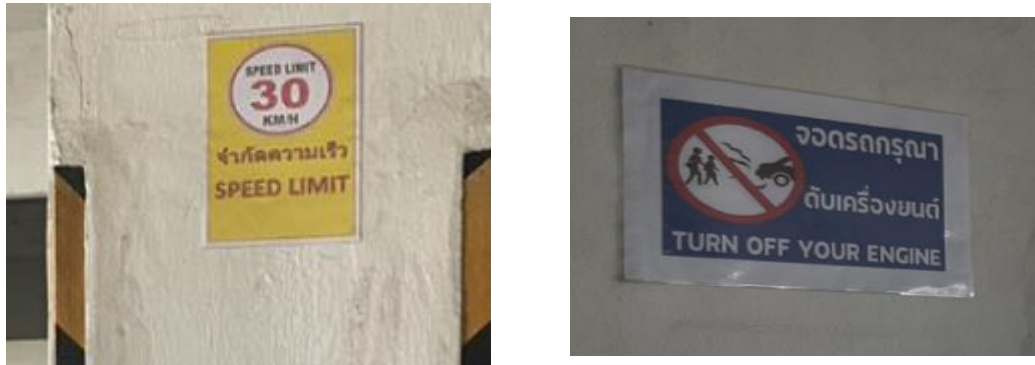
| องค์ประกอบทางสิ่งแวดล้อม | มาตรการป้องกันและแก้ไขผลกระทบสิ่งแวดล้อม | ผลการปฏิบัติตามมาตรการ | ปัญหาอุปสรรคที่ไม่สามารถปฏิบัติตามมาตรการและแนวทางแก้ไข | เอกสารอ้างอิง |
|---|---|---|---|---|
| 2.1 คุณภาพอากาศ<br>2.1.1 คุณภาพอากาศ<br>1) ฝุ่นละออง | 1. ควบคุมความเร็วของรถภายในโครงการ เช่น ป้ายจำกัดความเร็ว สันนูน เพื่อลดความเร็ว เพื่อไม่ให้เกิดการฟุ้งกระจายของฝุ่นในผิวถนน | 1. โครงการได้จัดทำตามมาตรการป้องกันการฟุ้งกระจายของฝุ่นบนผิวถนน โดยจัดทำป้ายขอความร่วมมือในการลดความเร็วในลักษณะ “จำกัดความเร็ว SPEED LIMIT ความเร็ว 30 กม./ชม.” | ไม่มี | ภาพ 2-1 |
| 2) มลพิษทางอากาศ | 1. ติดตั้งป้ายห้ามติดเครื่องยนต์ ทั้งไว้ภายในบริเวณที่จอดรถ ให้สามารถสังเกตได้อย่างชัดเจนและทั่วถึง | 1. โครงการได้จัดทำตามมาตรการป้องกันพิษทางอากาศแล้ว โดยจัดทำป้ายขอความร่วมมือในการลดมลพิษในลักษณะ “จอดรถกรุณาดับเครื่องยนต์” | ไม่มี | ภาพ 2-1 |

ภาพ 2-1 ป้ายจำกัดความเร็ว และป้ายจอดรถรูดับเครื่องยนต์

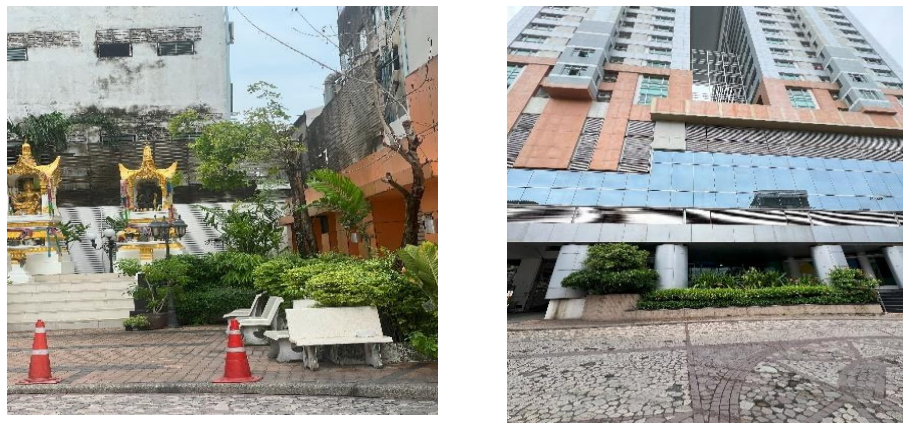
| องค์ประกอบทางสิ่งแวดล้อม | มาตรการป้องกันและแก้ไขผลกระทบสิ่งแวดล้อม | ผลการปฏิบัติตามมาตรการ | ปัญหาอุปสรรคที่ไม่สามารถปฏิบัติตามมาตรการและแนวทางแก้ไข | เอกสารอ้างอิง |
|---|---|---|---|---|
| | 2. หมั่นดูแลรักษาความสะอาดบริเวณถนน โดยอาจจะฉีดล้างถนนเป็นครั้งคราว | 2. โครงการจัดให้มีการทำความสะอาดฉีดล้างถนนเดือนละ 1 ครั้ง ณ วันที่ตรวจสอบโครงการ สภาพโดยรวมมีความสะอาด | ไม่มี | ภาพ 2-2 |

ภาพ 2-2 คู่มือรักษาความสะอาดบริเวณลานจอดรถ ส่วนตัวอาคารท่าสี่อ่อน

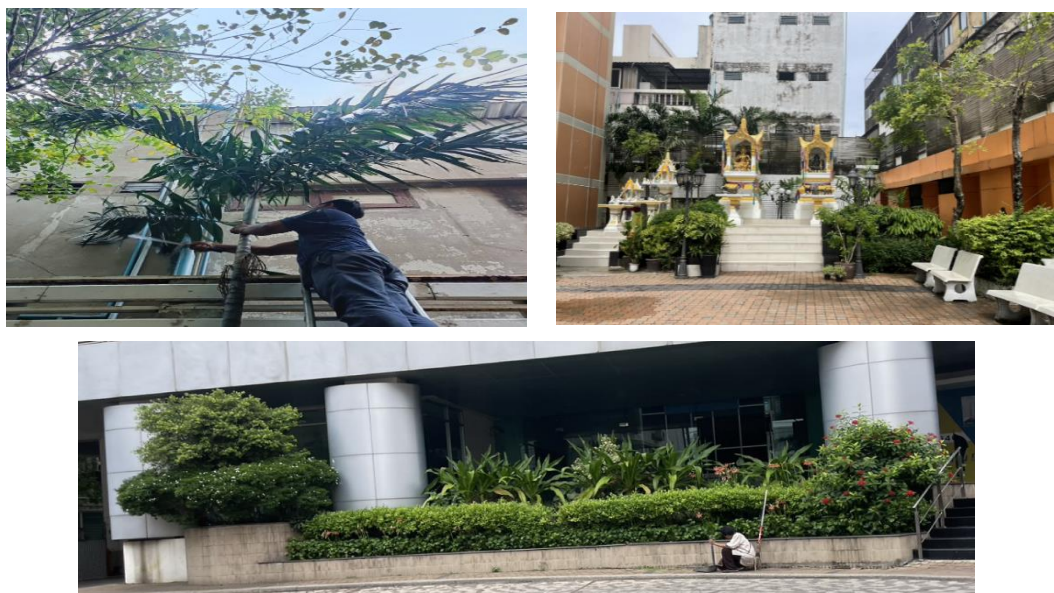
| องค์ประกอบทางสิ่งแวดล้อม | มาตรการป้องกันและแก้ไขผลกระทบสิ่งแวดล้อม | ผลการปฏิบัติตามมาตรการ | ปัญหาอุปสรรคที่ไม่สามารถปฏิบัติตามมาตรการและแนวทางแก้ไข | เอกสารอ้างอิง |
|---|---|---|---|---|
| | 2. จัดให้มีพื้นที่สีเขียวภายในโครงการบริเวณชั้นล่าง ถึงชั้นคาเฟ่ ขนาดพื้นที่รวม 2,952.6 ตร.ม. คิดเป็นอัตราส่วนพื้นที่สีเขียวต่อผู้พักอาศัยภายในโครงการ 1.05 ตร.ม./คน (ผู้พักอาศัยประมาณ 2,816 คน) โดยมีพื้นที่สีเขียวบริเวณ ชั้นล่าง 1,538.13 ตร.ม. คิดเป็นร้อยละ 52.1 ของพื้นที่สีเขียวทั้งหมด และมีพื้นที่ปลูกไม้ยืนต้น 791.65 ตร.ม. คิดเป็นร้อยละ 51.5 ของพื้นที่สีเขียวชั้นล่าง โดยต้นไม้ที่จะนำมาปลูกได้แก่ ต้นพิกุล ต้นชบา ต้นเทียนทอง ซึ่งต้นไม้ที่โครงการเลือกใช้นั้นจะสามารถดูดซับคาร์บอนไดออกไซด์ที่เกิดจากโครงการได้หมด | 2. โครงการจัดให้มีพื้นที่สีเขียวภายในโครงการ เฉพาะบริเวณชั้นล่างและรอบอาคาร โครงการรวมทั้ง มีการบำรุงรักษา และตัดแต่งต้นไม้ ให้มีสภาพที่ดี | ไม่มี | ภาพ 2-2<br>ภาพ 2-3 |

ภาพ 2-3 จัดให้มีพื้นที่สีเขียวภายใน 1 และรอบโครงการ

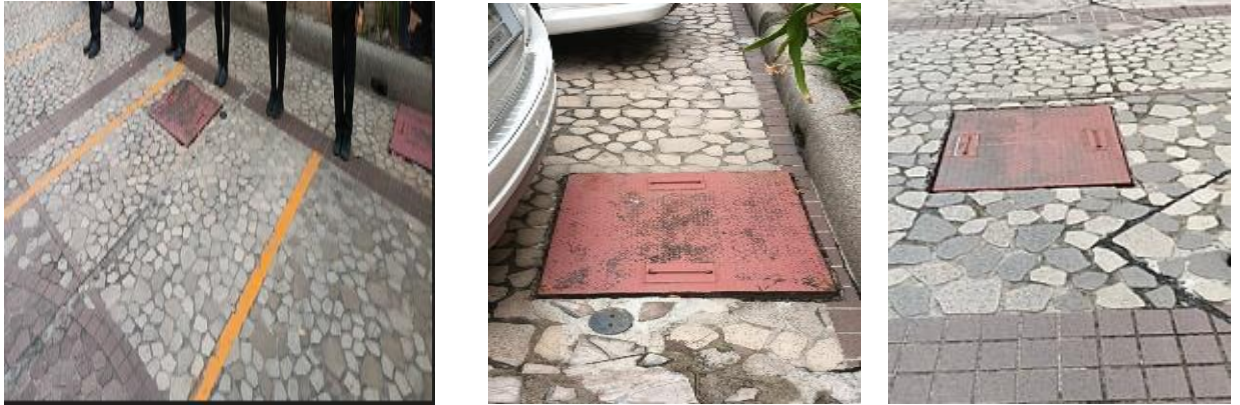
| องค์ประกอบทางสิ่งแวดล้อม | มาตรการป้องกันและแก้ไขผลกระทบสิ่งแวดล้อม | ผลการปฏิบัติตามมาตรการ | ปัญหาอุปสรรคที่ไม่สามารถปฏิบัติตามมาตรการและแนวทางแก้ไข | เอกสารอ้างอิง |
|---|---|---|---|---|
| 2.1.3 คุณภาพน้ำ | 1. โครงการจะจัดให้มีระบบบำบัดน้ำเสียสำเร็จรูป แบบตะกอนแฉะ (Activated Sludge) จำนวน 2 ชุด (รองรับน้ำเสียจาก Zone A จำนวน 1 ชุด และ Zone B จำนวน 1 ชุด) โดยระบบบำบัดน้ำเสีย แต่ละชุด ได้รับการออกแบบให้รองรับปริมาณน้ำเสียได้ 240 ลบ.ม./วัน ประสิทธิภาพของระบบบำบัด แต่ละชุดเท่ากับร้อยละ 92 บำบัดน้ำเสียจนได้น้ำทิ้ง ที่มีคุณภาพตามมาตรฐานน้ำทิ้งจากอาคารประเภท ก และมีค่า BOD ในน้ำทิ้งไม่เกิน 20 มก./ล. | โครงการ มีการตรวจสอบการทำงานของระบบบำบัดน้ำเสียและบันทึกเป็นสถิติทุกวัน โดยสรุป (แบบ ท.ศ.1)<br>1. ระบบบำบัดน้ำเสีย <u>ผิดปกติ</u><br>2. เครื่องสูบน้ำ <u>ผิดปกติ</u><br>2. เครื่องเติมอากาศ <u>ผิดปกติ</u><br>(ภาคผนวก 5)<br><br>** โครงการ ได้ดำเนินการแก้ไข โดยได้รับอนุมัติให้ซ่อมแซม ตามมติที่ประชุมคณะกรรมการ ครั้งที่ 2/2567 วันที่ 15 มิถุนายน 2567 วาระ 4.6 (ภาคผนวก 1) | ไม่มี<br><br>(อยู่ระหว่างแก้ไข) | ภาพ 2-4<br>ภาคผนวก 5<br>บทที่ 3 |

ภาพ 2-4 บริเวณระบบบำบัดน้ำเสีย

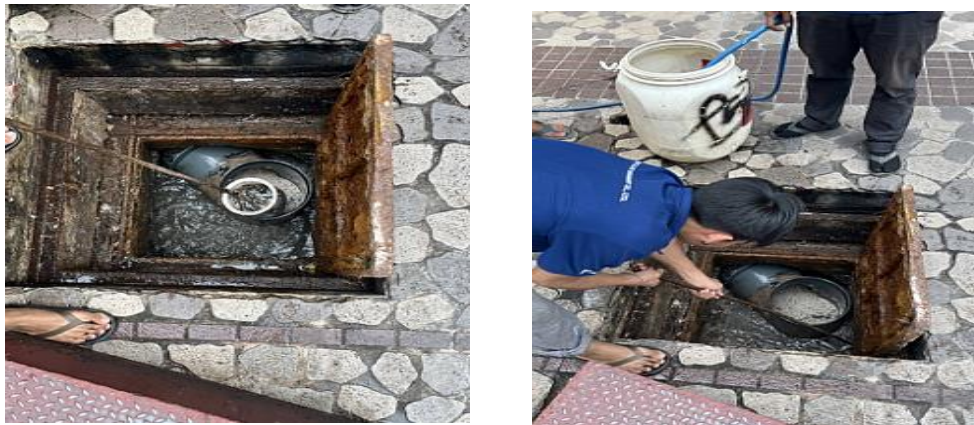
| องค์ประกอบทางสิ่งแวดล้อม | มาตรการป้องกันและแก้ไขผลกระทบสิ่งแวดล้อม | ผลการปฏิบัติตามมาตรการ | ปัญหาอุปสรรคที่ไม่สามารถปฏิบัติตามมาตรการและแนวทางแก้ไข | เอกสารอ้างอิง |
|---|---|---|---|---|
| 2.1.3 คุณภาพน้ำ (ต่อ) | 2. จัดให้มีถังดักไขมันสำเร็จรูปขนาด 50 ลบ.ม. จำนวน 2 ถัง (รองรับน้ำเสียจากการอาบน้ำ และ อื่น ๆ จาก Zone A จำนวน 1 ถัง และ Zone B จำนวน 1 ถัง) โดยจะติดตั้งไว้บริเวณระบบบำบัดน้ำเสียรวมแต่ละชุด | 2. โครงการให้ข้อมูลว่า ไขมันสำเร็จรูป ที่รองรับน้ำเสียจากการอาบน้ำและอื่น ๆ จาก Zone A และ Zone B จะไหลรวมที่ถังบ่อดักไขมัน 1 บ่อ บริเวณลานจอดรถหน้าอาคารของโครงการ บ่อดักไขมันสำเร็จรูป จึงไม่ครบตามมาตรการฯ หรือ ขาด ไป 1 บ่อ | เนื่องจาก มาตรการ กำหนดให้มีถังดักไขมันสำเร็จรูปขนาด 50 ลบ.ม. จำนวน 2 ถัง แต่ตรวจพบเพียง 1 ถัง<br><b>แนวทางแก้ไข</b><br>เห็นควรพิจารณาจัดทำให้ครบถ้วนตามที่มาตรการกำหนด หรือ ขอรื้อกับหน่วยงานที่มีอำนาจหน้าที่พิจารณาต่อไป | ภาพ 2-5 |
| | 4. จัดให้มีการสูบน้ำตะกอนส่วนเกิน ไปกำจัดทุกเดือน | 4. โครงการให้ข้อมูลว่าได้ดำเนินการสูบน้ำตะกอน ในบ่อบำบัดทุกเดือน | ไม่มี | ภาพ 2-5 |
| | 5. กำจัดไขมันออกจากถังดักไขมันเป็นประจำทุกสัปดาห์ | 5. โครงการ จัดให้มีการดักไขมันเป็นประจำทุกสัปดาห์ | ไม่มี | ภาพ 2-5 |

ภาพ 2-5 โครงการจัดให้มีการตัดไขมันออกจากบ่อบำบัดน้ำเสีย ทุกสัปดาห์ และเติมจุลินทรีย์ในบ่อบำบัดน้ำเสีย

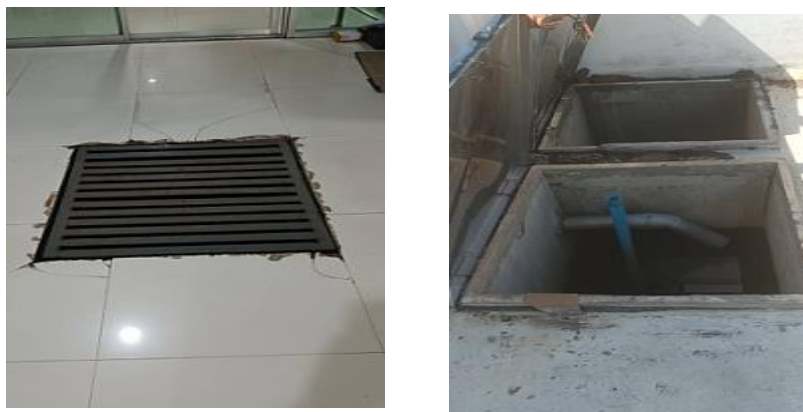
| องค์ประกอบ<br>ทางสิ่งแวดล้อม | มาตรการป้องกันและแก้ไข<br>ผลกระทบสิ่งแวดล้อม | ผลการปฏิบัติตามมาตรการ | ปัญหาอุปสรรคที่ไม่<br>สามารถปฏิบัติตาม<br>มาตรการ<br>และแนวทางแก้ไข | เอกสารอ้างอิง |
|---|---|---|---|---|
| 2.3 คุณค่า<br>การใช้ประโยชน์<br>ของ มนุษย์<br><br>2.3.1<br>การใช้น้ำ | 1. จัดให้มีน้ำใช้สำรองเพื่อการอุปโภค – บริโภคอย่างเพียงพอ โดยจะ<br>เก็บไว้ในถังเก็บน้ำใต้ดินจำนวน 3 ถัง (เชื่อมต่อกัน) ความจุรวม 472<br>ลบ.ม./วัน (แบ่งเป็นสำรองน้ำเพื่อการอุปโภค-บริโภค 381 ลบ.ม.<br>และสำรองน้ำเพื่อการดับเพลิง 91 ลบ.ม.) และถังเก็บน้ำชั้นหลังคา<br>จำนวน 1 ถัง ความจุ 255 ลบ.ม. (แบ่งเป็นสำรองน้ำเพื่อการอุปโภค -<br>บริโภค 208 ลบ.ม. และสำรองน้ำเพื่อการดับเพลิง 47 ลบ.ม.) | 1. โครงการให้ข้อมูลว่า มีการจัดสำรองน้ำเพื่ออุปโภค – บริโภค<br>โดยเปิดน้ำประปา เข้าสู่ถังเก็บน้ำใต้ดิน เชื่อมต่อกัน และดึงขึ้น<br>ไปที่ถังชั้นดาดฟ้า<br>ซึ่งโครงการให้ข้อมูลว่า น้ำประปาเพียงพอต่อการอุปโภค –<br>บริโภค และเก็บสำรองใช้ในเวลาที่จำเป็น | ไม่มี | ภาพ 2-6<br>ภาคผนวก 6 |

ภาพ 2-6 ถังเก็บน้ำชั้นใต้ดินและถังเก็บน้ำชั้นหลังคา

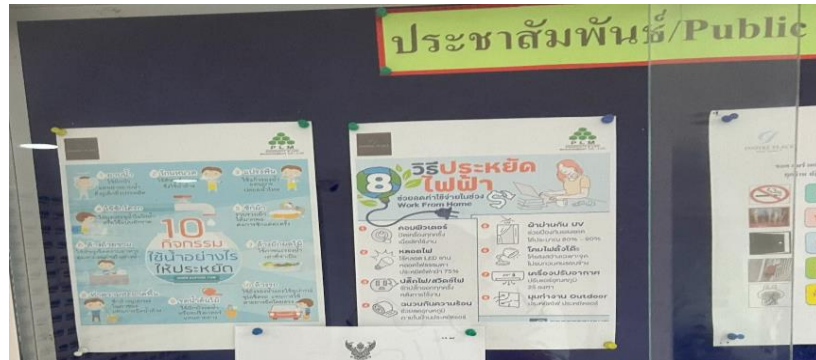
| องค์ประกอบ<br>ทางสิ่งแวดล้อม | มาตรการป้องกันและแก้ไข<br>ผลกระทบสิ่งแวดล้อม | ผลการปฏิบัติตามมาตรการ | ปัญหาอุปสรรคที่ไม่สามารถ<br>ปฏิบัติตามมาตรการ<br>และแนวทางแก้ไข | เอกสารอ้างอิง |
|---|---|---|---|---|
| | 3. รณรงค์ให้ผู้อยู่อาศัยใช้น้ำอย่างประหยัด | 3. มีการประชาสัมพันธ์การใช้น้ำอย่าง<br>ประหยัดที่บอร์ดประชาสัมพันธ์ | ไม่มี | ภาพ 2-7 |

| องค์ประกอบทางสิ่งแวดล้อม | มาตรการป้องกันและแก้ไขผลกระทบสิ่งแวดล้อม | ผลการปฏิบัติตามมาตรการ | ปัญหาอุปสรรคที่ไม่สามารถปฏิบัติตามมาตรการและแนวทางแก้ไข | เอกสารอ้างอิง |
|---|---|---|---|---|
| | 3. รณรงค์ให้ผู้อยู่อาศัยภายในโครงการใช้ไฟฟ้าอย่างประหยัด | 3. โครงการจัดทำป้ายประชาสัมพันธ์การใช้ไฟฟ้าอย่างรู้คุณค่า ที่บอร์ดประชาสัมพันธ์ | ไม่มี | ภาพ 2-7 |

ภาพ 2-7 ประชาสัมพันธ์การใช้น้ำและพลังงานอย่างประหยัด

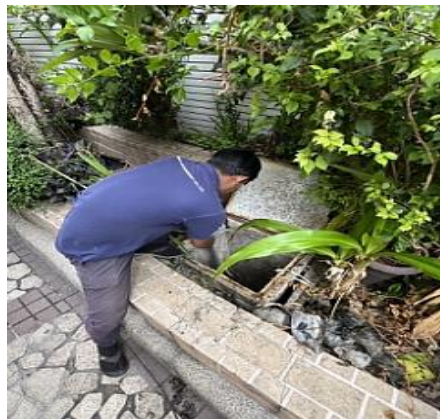
ภาพ 2-8 การดูแลบ่อบักน้ำ ก่อนระบบระบายน้ำออกนอกโครงการ

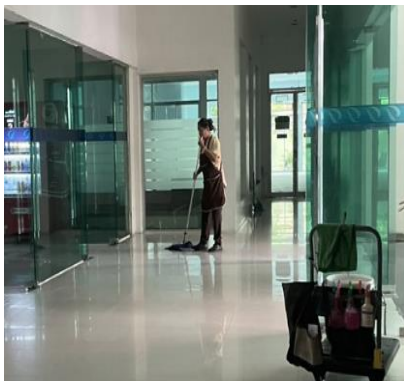
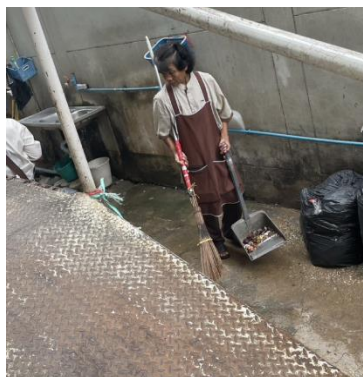
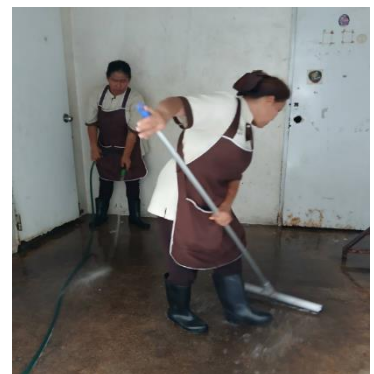
| องค์ประกอบทางสิ่งแวดล้อม | มาตรการป้องกันและแก้ไขผลกระทบสิ่งแวดล้อม | ผลการปฏิบัติตามมาตรการ | ปัญหาอุปสรรคที่ไม่สามารถปฏิบัติตามมาตรการและแนวทางแก้ไข | เอกสารอ้างอิง |
|---|---|---|---|---|
| 2.3.4 การจัดการมูลฝอย | 1. จัดให้มีพนักงานทำความสะอาด เพื่อทำหน้าที่ในการรวบรวมมูลฝอยจากแต่ละชั้นของอาคารและคัดแยก ใส่ถุงมูลฝอยแต่ละประเภท จากนั้นนำไปไว้ในห้องพักมูลฝอยรวม ซึ่งภายในห้องพักมูลฝอยรวม จะแบ่งเป็นห้องพักมูลฝอยแห้งและห้องพักมูลฝอยเปียก แยกกันอย่างชัดเจน โดยมีประตูเปิด-ปิด ถึงกันส่วนมูลฝอยอันตราย จะรวบรวมใส่ถุงสีส้ม ซึ่งมีตัวอักษร“มูลฝอยอันตราย” แล้วนำไปไว้ยังห้องพัก มูลฝอยแห้ง แยกจากมูลฝอยอื่นอย่างชัดเจน | 1. จัดแม่บ้านทำความสะอาด รวบรวมมูลฝอยแต่ละชั้นของอาคารโดยแยกขยะรีไซเคิลไว้ต่างหาก<br><b>ผลการตรวจ พบว่า</b><br>- ห้องพักมูลฝอยรวม <u>ไม่ได้</u> แบ่งเป็นห้องพักมูลฝอยแห้งและห้องพักมูลฝอยเปียก<br>- ไม่พบ ขยะที่มีลักษณะอันตราย | <b>แนวทางแก้ไข</b><br>- เห็น ควร แบ่งเป็นห้องพักมูลฝอยแห้งและห้องพักมูลฝอยเปียก แยกกันอย่างชัดเจน<br><br>และ หาก มี “ ขยะอันตราย “ควรใส่ถุงสีส้ม และปฏิบัติตามมาตรการอย่างเคร่งครัด | ภาพ 2-9<br>ภาพ 2-10<br>ภาพ 2-11 |

| องค์ประกอบทางสิ่งแวดล้อม | มาตรการป้องกันและแก้ไขผลกระทบสิ่งแวดล้อม | ผลการปฏิบัติตามมาตรการ | ปัญหาอุปสรรคที่ไม่สามารถปฏิบัติตามมาตรการและแนวทางแก้ไข | เอกสารอ้างอิง |
|---|---|---|---|---|
| | 6. ทำความสะอาดห้องพักมูลฝอยรวมอย่างสม่ำเสมอเพื่อป้องกันการเพาะตัวของเชื้อโรค | 6. มีการทำความสะอาดห้องพักมูลฝอยประจำชั้นห้องพักมูลฝอยรวมชั้นสองและบริเวณที่ตั้ง มูลฝอยรอรถจากสำนักงานเขตบางกะปิ มาขนถ่ายทุกวัน | ไม่มี | ภาพ 2-9<br>ภาพ 2-11 |

| องค์ประกอบทางสิ่งแวดล้อม | มาตรการป้องกันและแก้ไขผลกระทบสิ่งแวดล้อม | ผลการปฏิบัติตามมาตรการ | ปัญหาอุปสรรคที่ไม่สามารถปฏิบัติตามมาตรการและแนวทางแก้ไข | เอกสารอ้างอิง |
|---|---|---|---|---|
| | 9. จัดให้มีแม่บ้านคอยดูแลรักษาความสะอาดบริเวณ ต่าง ๆ เช่น ตามทางเดินภายในอาคาร บริเวณที่ตั้ง ถังรองรับมูลฝอย และห้องพักรวม ฝอยรวม | 9. โครงการมีแม่บ้านจำนวน 7 คน คอยดูแลรักษาพื้นที่ส่วนกลาง ความสะอาดบริเวณที่ตั้งถังรองรับ มูลฝอยประจำชั้น ห้องพักรวม ฝอยรวมชั้นสอง และบริเวณที่ตั้งมูลฝอยรอสำนักงานเขตมารับ | ไม่มี | ภาพ 2-9<br>ภาพ 2-11 |

ภาพ 2 – 9 พนักงานทำความสะอาด

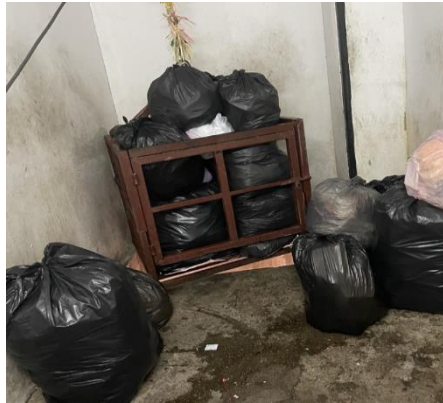
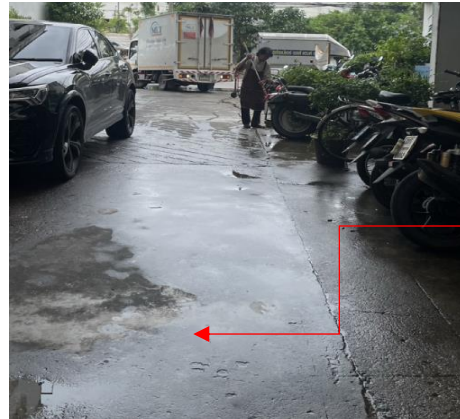
| องค์ประกอบทางสิ่งแวดล้อม | มาตรการป้องกันและแก้ไขผลกระทบสิ่งแวดล้อม | ผลการปฏิบัติตามมาตรการ | ปัญหาอุปสรรคที่ไม่สามารถปฏิบัติตามมาตรการและแนวทางแก้ไข | เอกสารอ้างอิง |
|---|---|---|---|---|
| 2.3.4 การจัดการมูลฝอย (ต่อ) | 5. จัดให้มีห้องพักมูลฝอยรวม ตั้งอยู่ชั้นล่างบริเวณใต้ทางขึ้นลงของรถยนต์ แบ่งเป็นห้องพักมูลฝอยแห้ง และห้องพักมูลฝอยเปียก โดยมีประตูเชื่อมถึงกัน โดยห้องพักมูลฝอยแห้ง มีความจุ 31.2 ลบ.ม. คิดที่ความสูงกองมูลฝอย 1.5 ม. และห้องพักมูลฝอยเปียก มีความจุ 30.8 ลบ.ม. (คิดที่ความสูงกองมูลฝอย 1.5 ม.) | 5. ห้องพักมูลฝอยรวมชั้นล่าง <u>ไม่ได้</u> แบ่งเป็นห้องพักมูลฝอยแห้ง และห้องพักมูลฝอยเปียก | <b>แนวทางแก้ไข</b><br>- เห็นควรดำเนินการตามมาตรการ หรือหารือกับหน่วยงานที่เกี่ยวข้องเพื่อปรับมาตรการให้เหมาะสมกับสภาพพื้นที่จริงและสถานการณ์ปัจจุบัน | ภาพ 2-10 |

| องค์ประกอบ<br>ทางสิ่งแวดล้อม | มาตรการป้องกันและแก้ไข<br>ผลกระทบสิ่งแวดล้อม | ผลการปฏิบัติตามมาตรการ | ปัญหาอุปสรรคที่ไม่สามารถปฏิบัติตาม<br>มาตรการ<br>และแนวทางแก้ไข | เอกสารอ้างอิง |
|---|---|---|---|---|
| 2.3.4<br>การจัดการ<br>มูลฝอย (ต่อ) | 11. ติดตามประสานงานการจัดเก็บมูลฝอยของ<br>สำนักงานเขตบางกะปิให้มาเก็บมูลฝอยจาก<br>โครงการอย่างสม่ำเสมอ โดยไม่มีการตกค้าง | 11. สำนักงานเขตบางกะปิ มาเก็บมูลฝอยโดย<br>สม่ำเสมอ ตามรายละเอียดใบเสร็จรับเงินของ<br>สำนักงานเขตบางกะปิ - ค่าเก็บและขนมูลฝอย<br>และค่ากำจัดมูลฝอย | ไม่มี | ภาพ 2-10<br>ภาคผนวก 6 |

ภาพ 2- 10 ที่รองรับขยะแต่ละชั้น มีการทำความสะอาด และบริเวณรวบรวมขยะรถสำนักงานเขตมารับ

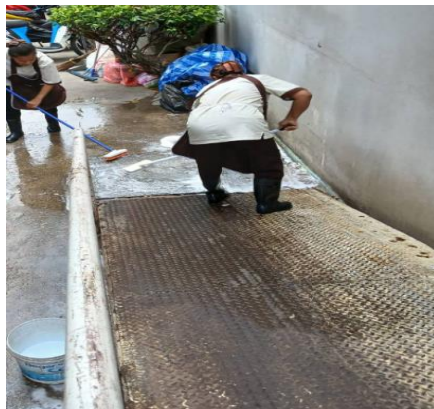
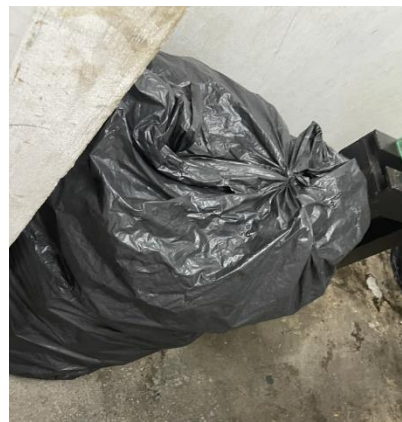
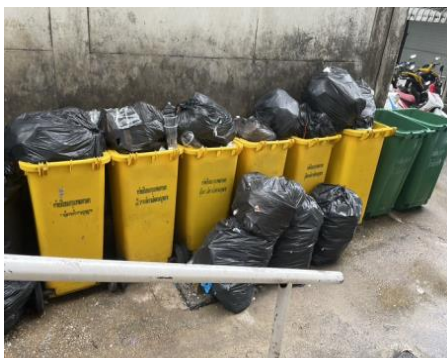
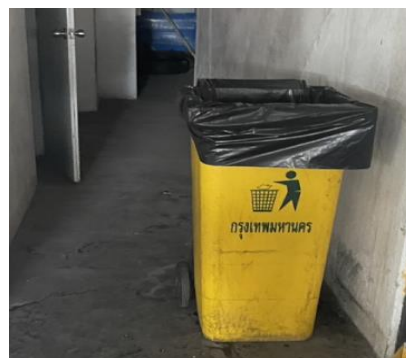
| องค์ประกอบทางสิ่งแวดล้อม | มาตรการป้องกันและแก้ไขผลกระทบสิ่งแวดล้อม | ผลการปฏิบัติตามมาตรการ | ปัญหาอุปสรรคที่ไม่สามารถปฏิบัติตามมาตรการและแนวทางแก้ไข | เอกสารอ้างอิง |
|---|---|---|---|---|
| | 2. จัดเตรียมถุงรองรับมูลฝอยไว้ในแต่ละชั้น ให้เพียงพอ กับปริมาณมูลฝอย | 2. ทางโครงการจัดเตรียมถุงขยะสวมไว้ในถังรองรับมูลฝอย และตั้งถังไว้ชั้นละ 1 ใบ | ไม่มี | ภาพ 2-11 |
| | 3. การเก็บมูลฝอยในถุงจะไม่ให้มีปริมาณ หรือน้ำหนักมากเกินไป ซึ่งบรรจุปริมาณมูลฝอยประมาณ 3 ใน 4 ของถุง | 3. การเก็บมูลฝอยบรรจุใส่ถุงขยะดำปริมาณ มูลฝอยประมาณ 3 ใน 4 ของถุง | ไม่มี | ภาพ 2-11 |
| | 4. ก่อนรวบรวมมูลฝอยจากจุดต่าง ๆ ไปยังห้องพักมูลฝอยรวม จะมัดปากถุงให้แน่น เพื่อป้องกันมูลฝอยกระจัดกระจาย และสะดวกต่อการขนย้าย | 4. ในวันที่ตรวจสอบว่าบรรจุมูลฝอย มัดปากถุง สะดวกต่อการขนย้าย | ไม่มี | ภาพ 2-10<br>ภาพ 2-11 |

| องค์ประกอบทางสิ่งแวดล้อม | มาตรการป้องกันและแก้ไขผลกระทบสิ่งแวดล้อม | ผลการปฏิบัติตามมาตรการ | ปัญหาอุปสรรคที่ไม่สามารถปฏิบัติตามมาตรการและแนวทางแก้ไข | เอกสารอ้างอิง |
|---|---|---|---|---|
| | 10. จัดให้มีเจ้าหน้าที่ขนย้ายมูลฝอยจากห้องพักรวม ฝอยรวม ใส่รถเข็นมายังรถเก็บขนมูลฝอยของสำนักงานเขตบางกะปิ ที่จะเข้ามาจอดบริเวณที่จอดรถด้านหน้าโครงการ โดยจะป้อนล้อปูหญ้าบริเวณทางเดินจากห้องพักรวม ฝอยมายังจุดจอดรถเก็บขนมูลฝอยบริเวณด้านหน้าเพื่อความสะดวกในการขนย้ายมูลฝอย (ดูรูปที่ 3 ประกอบ) | 10. โครงการจัดทำสะพานลาดแผ่นเหล็กเพื่อขนย้ายมูลฝอยจากห้องลิฟต์มาที่ถังพักด้านข้างอาคารรอรถจากสำนักงานเขตมาเก็บทางโครงการให้ข้อมูลว่าบริเวณดังกล่าวเป็นพื้นซีเมนต์ และเป็นสะพานทางลาดแผ่นเหล็ก จึงไม่ได้ปูบล็อกหรือปูหญ้า | ไม่มี | ภาพ 2-11 |

ภาพ 2- 11 สะพานลาดแผ่นเหล็กขนย้ายขยะ ถึงขยะวางไว้แต่ละชั้น  
และห้องขยะรวมและถุงขยะมัดปากแน่น ประมาณ 3/4 ของถุง

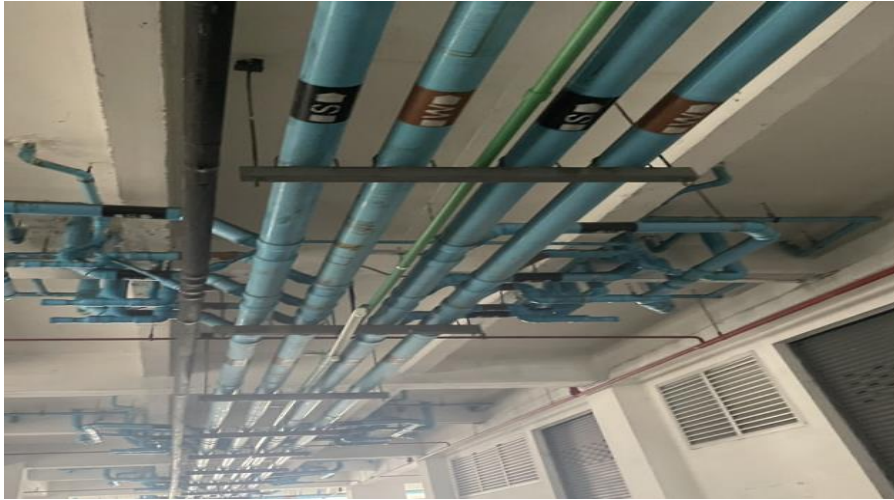
| องค์ประกอบทางสิ่งแวดล้อม | มาตรการป้องกันและแก้ไขผลกระทบสิ่งแวดล้อม | ผลการปฏิบัติตามมาตรการ | ปัญหาอุปสรรคที่ไม่สามารถปฏิบัติตามมาตรการและแนวทางแก้ไข | เอกสารอ้างอิง |
|---|---|---|---|---|
| 2.3.4 การจัดการมูลฝอย (ต่อ) | 8. จัดให้มีที่รวบรวมน้ำจากการล้างห้องพักรวม ฝอยรวม เข้าสู่ระบบบำบัดน้ำเสียสำเร็จรูป Zone B | 8. โครงการจัดให้มีที่รวบรวมน้ำจากการล้างห้องพักรวม ฝอยรวม เข้าสู่ระบบบำบัดน้ำเสียสำเร็จรูป Zone B | ไม่มี | ภาพ 2-12 |

ภาพ 2-12 ท่อรวบรวมน้ำ

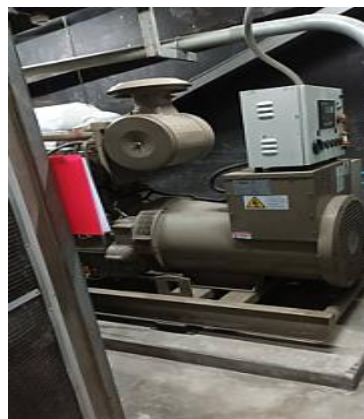
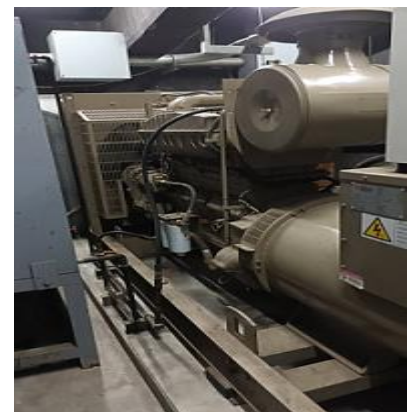
| องค์ประกอบทางสิ่งแวดล้อม | มาตรการป้องกันและแก้ไขผลกระทบสิ่งแวดล้อม | ผลการปฏิบัติตามมาตรการ | ปัญหาอุปสรรคที่ไม่สามารถปฏิบัติตามมาตรการและแนวทางแก้ไข | เอกสารอ้างอิง |
|---|---|---|---|---|
| | 2. จัดให้มีเครื่องกำเนิดไฟฟ้าฉุกเฉิน (Generator) ขนาด 315 KVA จำนวน 1 ชุด สำรองไฟได้นาน 30 นาที | 2. จัดให้มีการตรวจสอบเครื่องกำเนิดไฟฟ้าฉุกเฉิน (Generator) ตามรายงานการตรวจสอบระบบ Generator เสนอสถานะ - ปกติ | ไม่มี | ภาพ 2-15<br>ภาคผนวก 5 |

ภาพ 2-15 ห้องเครื่องกำเนิดไฟฟ้าฉุกเฉิน Generator

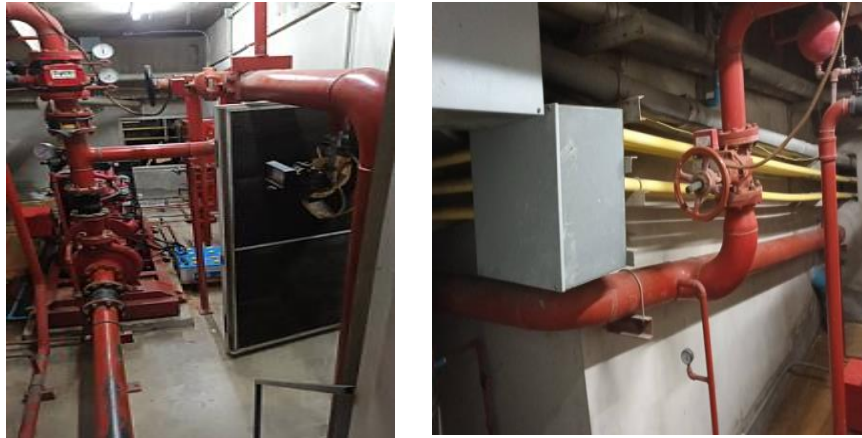
| องค์ประกอบ<br>ทางสิ่งแวดล้อม | มาตรการป้องกันและแก้ไข<br>ผลกระทบสิ่งแวดล้อม | ผลการปฏิบัติตามมาตรการ | ปัญหาอุปสรรคที่ไม่สามารถปฏิบัติ<br>ตามมาตรการ<br>และแนวทางแก้ไข | เอกสารอ้างอิง |
|---|---|---|---|---|
| 2.3.6 การ<br>ป้องกันอัคคีภัย<br>(ต่อ) | - ระบบท่อน้ำ ขนาดเส้นผ่านศูนย์กลาง 6 นิ้ว<br>จำนวน 4 ท่อ | - มีระบบท่อน้ำ ขนาดเส้นผ่านศูนย์กลาง 6 นิ้ว<br>จำนวน 4 ท่อ | ไม่มี | ภาพ 2-16 |

ภาพ 2-16 ระบบท่อน้ำ

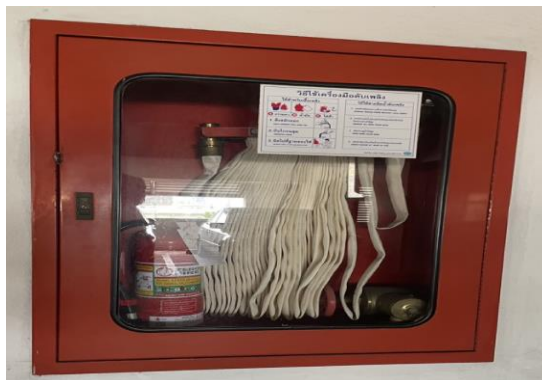
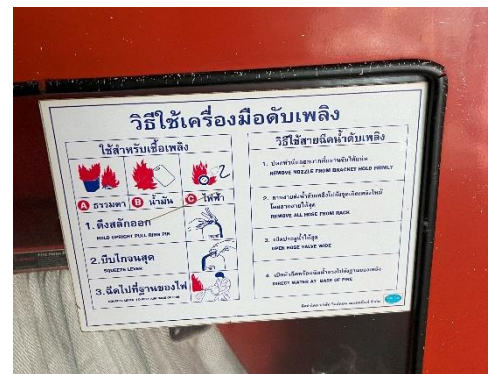
| มาตรการ | โครงการที่ปฏิบัติตามมาตรการไม่ครบถ้วน / ต้องปรับปรุงเพิ่มเติม |
|---|---|
| 4. การป้องกันอัคคีภัย | <p>5. มาตรการกำหนด ให้โครงการผู้เก็บสายฉีดน้ำดับเพลิงพร้อมอุปกรณ์ รวม 72 ตู้</p> <p><b>ผลการตรวจสอบ พบว่า</b> โครงการมีผู้เก็บสายฉีดน้ำดับเพลิงพร้อมอุปกรณ์ เพียง 37 ตู้ (ไม่ครบตามที่มาตรการกำหนด)</p> <p>ทั้งนี้ โครงการติดตั้งเฉพาะถังดับเพลิง เพิ่มอีก 14 ถัง</p> <p><b>จึงไม่ครบตามที่มาตรการกำหนด</b></p> |

| องค์ประกอบ<br>ทางสิ่งแวดล้อม | มาตรการป้องกันและแก้ไข<br>ผลกระทบสิ่งแวดล้อม | ผลการปฏิบัติตามมาตรการ | ปัญหาอุปสรรคที่ไม่สามารถปฏิบัติ<br>ตามมาตรการ<br>และแนวทางแก้ไข | เอกสารอ้างอิง |
|---|---|---|---|---|
| | - ตู้เก็บสายฉีดน้ำดับเพลิงพร้อมอุปกรณ์ (FHC)<br>จะติดตั้งไว้ บริเวณ โถงลิฟต์ และ โถงบันได<br>จำนวนทั้งสิ้น 72 ตู้ | - มีตู้เก็บสายฉีดน้ำดับเพลิงติดตั้งพร้อมอุปกรณ์<br>และวิธีการใช้ จำนวน 37 ตู้<br>เป็นจำนวนที่ต่ำกว่ามาตรการกำหนด (72 ตู้)<br>ทั้งนี้ โครงการแจ้งว่าได้ติดตั้งถังดับเพลิง เพิ่มอีก<br>จำนวน 14 ถัง<br><br>จึงติดตั้งตู้เก็บสายฉีดน้ำดับเพลิงติดตั้ง ยังไม่ครบ<br>ตามที่มาตรการกำหนด | <b>แนวทางแก้ไข</b><br>- เห็นควรติดตั้งตามจำนวนที่<br>มาตรการกำหนดเพื่อความ<br>ปลอดภัยหากเกิดกรณีฉุกเฉิน | ภาพ 2-17 |
| | - ถังดับเพลิงเคมี ชนิด A-B-C ขนาด 10 ปอนด์<br>ซึ่งจะติดตั้งไว้ในตู้ FHC | ถังดับเพลิงเคมี ขนาด 10 ปอนด์ สีแดง 44 ถัง สี | ไม่มี | ภาพ 2-17 |

ภาพ 2-17 ตู้เก็บสายฉีด / วิธีใช้ และถังเคมีภายในตู้

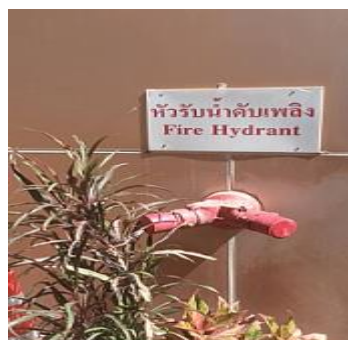
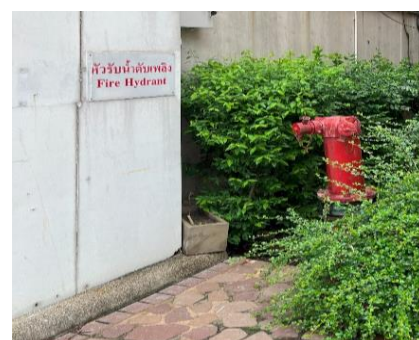
| องค์ประกอบ<br>ทาง<br>สิ่งแวดล้อม | มาตรการป้องกันและแก้ไข<br>ผลกระทบสิ่งแวดล้อม | ผลการปฏิบัติตามมาตรการ | ปัญหาอุปสรรคที่ไม่สามารถ<br>ปฏิบัติตามมาตรการ<br>และแนวทางแก้ไข | เอกสารอ้างอิง |
|---|---|---|---|---|
| 2.3.6 การ<br>ป้องกัน<br>อัคคีภัย<br>(ต่อ) | - หัวรับน้ำดับเพลิงภายนอกอาคาร ขนาด 2.5 x 2.5 x 6 นิ้ว จำนวน 2 ชุด พร้อม Check Valve สำหรับหัวสูบลูกสูบดับเพลิงของสถานีดับเพลิงหัวหมาก | - มีหัวรับน้ำดับเพลิงภายนอกอาคารขนาด 2.5 x 2.5 x 6 นิ้ว จำนวน 2 ชุด อยู่ด้านหน้าอาคาร และด้านข้างอาคาร | ไม่มี | ภาพ 2-18 |

ภาพ 2-18 หัวรับน้ำดับเพลิง 2 ด้านของอาคาร

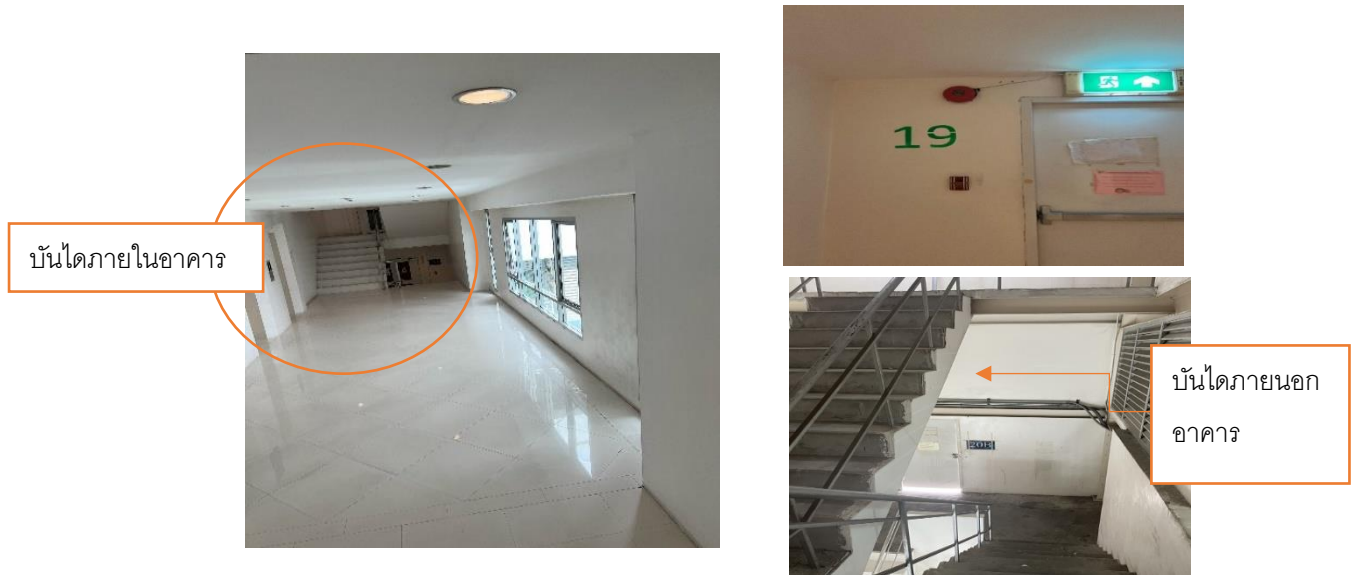
| องค์ประกอบ<br>ทาง<br>สิ่งแวดล้อม | มาตรการป้องกันและแก้ไข<br>ผลกระทบสิ่งแวดล้อม | ผลการปฏิบัติตามมาตรการ | ปัญหาอุปสรรคที่ไม่สามารถ<br>ปฏิบัติตามมาตรการ<br>และแนวทางแก้ไข | เอกสารอ้างอิง |
|---|---|---|---|---|
| | - บันไดที่ใช้หนีไฟ ประกอบด้วย<br>(1) บันได ST-1 และ ST-2 ขึ้นจากชั้น 1 - ชั้น ดาดฟ้ามีขนาดกว้าง 190 ซม.<br>(2) บันได ST-3, ST-4, ST-5 และ ST-6 ขึ้นจาก ชั้น 2-ชั้นดาดฟ้าแต่ละแห่งมีขนาดกว้าง 90 ซม. | (1) บันได ST-1 และ ST-2 ขึ้นจากชั้น 1 - ชั้นดาดฟ้า<br>(2) บันได ST-3, ST-4, ST-5 และ ST-6 ขึ้นจากชั้น 2 - ชั้นดาดฟ้า | ไม่มี | ภาพ 2-19 |

ภาค 2-19 บันไดหนีไฟ ST และเส้นทางหนีภายในและภายนอกโครงการชั้น 1 - ชั้นคาตฟ้า

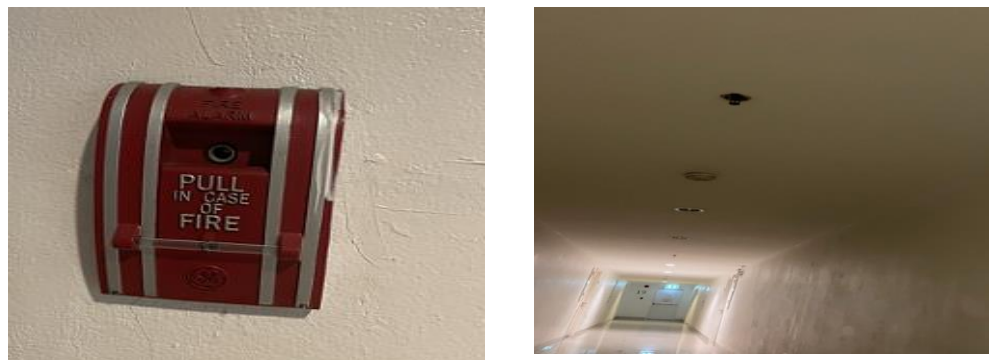
| องค์ประกอบ<br>ทาง<br>สิ่งแวดล้อม | มาตรการป้องกันและแก้ไข<br>ผลกระทบสิ่งแวดล้อม | ผลการปฏิบัติตามมาตรการ | ปัญหาอุปสรรคที่ไม่สามารถ<br>ปฏิบัติตามมาตรการ<br>และแนวทางแก้ไข | เอกสารอ้างอิง |
|---|---|---|---|---|
| | <b>ระบบเตือนอัคคีภัย</b><br>1) Fire Alarm Control Panel : FCP เป็นจุดศูนย์กลาง รับ-ส่งสัญญาณเพื่อแจ้งเหตุให้ทราบทั่วทั้งอาคาร | <b>ระบบเตือนอัคคีภัย</b><br>อาคารติดตั้ง Fire Alarm Control Panel : FCP<br>โครงการ จัดให้มีการตรวจระบบไฟ Fire Alarm เสนอผลการตรวจสอบ-สถานะปกติ | ไม่มี | ภาพ 2-20<br>ภาคผนวก 5 |

| องค์ประกอบ<br>ทางสิ่งแวดล้อม | มาตรการป้องกันและแก้ไข<br>ผลกระทบสิ่งแวดล้อม | ผลการปฏิบัติตามมาตรการ | ปัญหาอุปสรรคที่ไม่สามารถ<br>ปฏิบัติตามมาตรการ<br>และแนวทางแก้ไข | เอกสารอ้างอิง |
|---|---|---|---|---|
| 2.3.6 การ<br>ป้องกัน<br>อัคคีภัย<br>(ต่อ) | 2) Heat Detector ติดตั้งกระจายอยู่ทั่วไปบริเวณ<br>ห้องเครื่อง ที่จอดรถและทางวิ่ง โถงลิฟต์และ<br>ทางเดินภายในอาคาร ซึ่งมีจำนวนทั้งสิ้น 239 จุด | 2) Heat Detector ติดตั้งที่ห้องเครื่อง ที่จอดรถ<br>และทางวิ่ง โถงลิฟต์และทางเดินภายในอาคาร | ไม่มี | ภาพ 2-20 |
| | 3) Smoke Detector จะติดตั้งบริเวณห้องพักอาศัย<br>จำนวนทั้งสิ้น 896 จุด | 3) Smoke Detector จะติดตั้งบริเวณห้องพักอาศัย | ไม่มี | ภาพ 2-20 |
| | - Fire Alarm Station จะติดตั้งอยู่บริเวณโถงและ<br>บันได จำนวนทั้งสิ้น 72 ชุด | Fire Alarm Station จะติดตั้งอยู่บริเวณโถงและ<br>บันได | ไม่มี | ภาพ 2-20 |

ภาพ 2 -20 Fire Alarm station // Heat Detector / Smoke Detector ทางเดิน

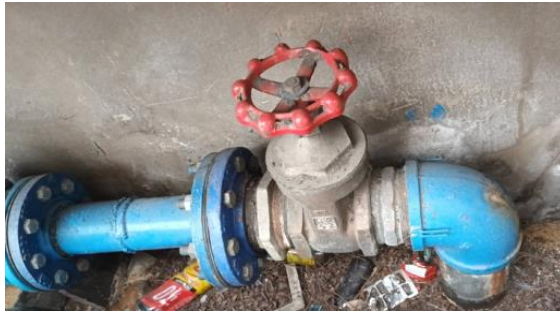
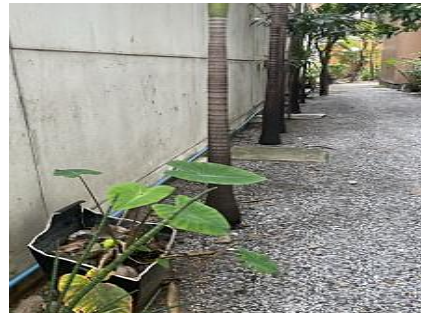
| องค์ประกอบ<br>ทางสิ่งแวดล้อม | มาตรการป้องกันและแก้ไข<br>ผลกระทบสิ่งแวดล้อม | ผลการปฏิบัติตามมาตรการ | ปัญหาอุปสรรคที่ไม่สามารถ<br>ปฏิบัติตามมาตรการ<br>และแนวทางแก้ไข | เอกสารอ้างอิง |
|---|---|---|---|---|
| 2.3 คุณค่า<br>การใช้ประโยชน์<br>ของ มนุษย์<br><br>2.3.1<br>การใช้น้ำ (ต่อ) | 2. จัดให้มีเจ้าหน้าที่คอยดูแลรักษาระบบเส้น<br>ท่อประปาให้อยู่ในสภาพดี | 2. มีเจ้าหน้าที่เดินตรวจระบบเส้นท่อประปา<br>ด้วยสายตาทุกเดือน สภาพเส้นท่อประปาอยู่<br>ในสภาพปกติ | ไม่มี | ภาพ 2-22 |

ภาพ 2-22 มิเตอร์ประปา และแนวเส้นท่อประปา
