บทที่ 2

การปฏิบัติตามมาตรการป้องกัน และแก้ไขผลกระทบสิ่งแวดล้อม

2.1 ผลการปฏิบัติตามมาตรการป้องกันและแก้ไขผลกระทบสิ่งแวดล้อม

ตารางที่ 2.2-1 ผลการปฏิบัติตามมาตรการป้องกันและแก้ไขผลกระทบสิ่งแวดล้อม (ระยะดำเนินการ) โครงการผลิตลวดทองแดงส่วนขยาย ครั้งที่ 1
บริษัท ไทยเมทัลโปรดิวเซอร์ จำกัด ระหว่างเดือนมกราคม-มิถุนายน 2567

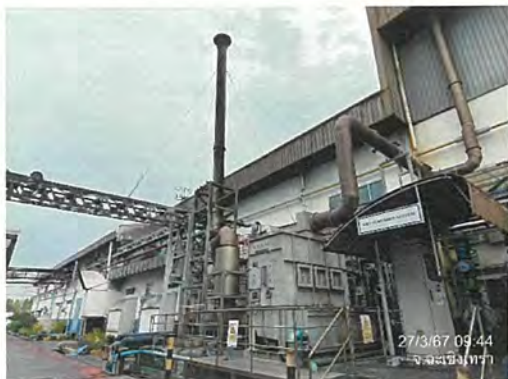
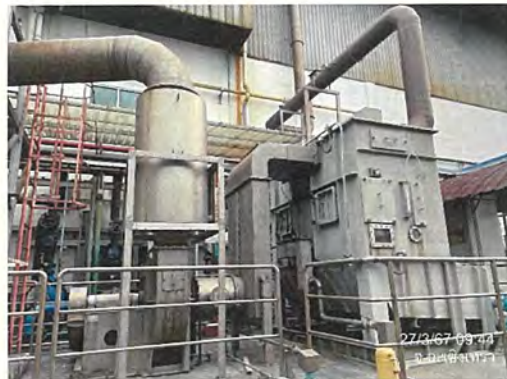
รูปที่ 1 ระบบดักฝุ่นจากปล่องเตาหลอม

มาตรการป้องกันและแก้ไขผลกระทบสิ่งแวดล้อม	สถานที่ดำเนินการ	ผลการปฏิบัติตามมาตรการฯ	ปัญหา อุปสรรค ที่ไม่สามารถ ปฏิบัติตามมาตรการ และแนวทางแก้ไข	หลักฐานและ เอกสารอ้างอิง
<p>2. คุณภาพอากาศ</p> <p>2.1 การระบายมลพิษออกจากปล่อง</p> <p>- โรงงานจะต้องทำการติดตั้งระบบควบคุมมลพิษทางอากาศจากปล่องเตาหลอมทองแดง โดยติดตั้งระบบรวบรวมฝุ่นละอองเข้าสู่ระบบดักฝุ่นแบบเปียก (Wet Scrubber) ซึ่งให้มีประสิทธิภาพในการบำบัดมลพิษทางอากาศ และควบคุมให้การระบายฝุ่นละอองไม่เกินกว่า 3.27 กรัม/วินาที</p>	<p>- ปล่องเตาหลอม</p>	<p>- โครงการติดตั้งระบบดักฝุ่นแบบเปียก (Wet Scrubber) เพื่อควบคุมมลพิษทางอากาศจากปล่องระบายเตาหลอม โดยควบคุมการระบายฝุ่นละอองไม่เกินกว่า 3.27 กรัม/วินาที สำหรับผลการตรวจวัดในวันที่ 15 มีนาคม 2567 พบว่ามีอัตราการระบายฝุ่นละออง เท่ากับ 0.0046 กรัม/วินาที ซึ่งมีค่าค่อนข้างต่ำและไม่เกินค่าควบคุมที่กำหนดในมาตรการ</p>	-	<p>- ภาพผนวก 3ข</p> <p>- รูปที่ 1 ระบบดักฝุ่นจากปล่องเตาหลอม</p>

มาตรการป้องกันและแก้ไขผลกระทบสิ่งแวดล้อม	สถานที่ดำเนินการ	ผลการปฏิบัติตามมาตรการฯ	ปัญหา อุปสรรค ที่ไม่สามารถ ปฏิบัติตามมาตรการ และแนวทางแก้ไข	หลักฐานและ เอกสารอ้างอิง
<p>2. คุณภาพอากาศ (ต่อ)</p> <p>2.2 ระบบควบคุมมลพิษทางอากาศ</p> <p>- ติดตั้งระบบระบายอากาศบริเวณจุดวางถึงสารละลาย IPA ความเข้มข้นร้อยละ 1.2 ที่สูงขึ้นมาใช้ในกิจกรรมการผลิตในขั้นตอนการล้างลวดทองแดง</p>	<p>- จุดวางถึงสารละลาย IPA</p>	<p>- โครงการติดตั้งระบบระบายอากาศพร้อมวาล์วปิด-เปิดเพื่อลดการสูญเสียแอลกอฮอล์ (IPA) จากการระเหยออกจากถังเก็บ ทั้งนี้ระบบล้างลวดทองแดงจะเป็นระบบปิดทั้งระบบ</p>	-	<p>- ภาคผนวก 5ข</p> <p>- รูปที่ 3 ถึง สารละลาย IPA</p> <p>- รูปที่ 4 ระบบระบายอากาศบริเวณล้างลวดทองแดง</p>
<p>- ในช่วงการติดตั้งระบบบำบัดมลพิษทางอากาศ โรงงานต้องเพิ่มประสิทธิภาพในการตรวจวัดฝุ่นละอองจากปล่องเตาหลอมซึ่งเป็นหน่วยที่ทำการติดตั้งระบบบำบัดมลพิษทางอากาศ ทุก 2 เดือน เป็นเวลา 6 เดือนต่อเนื่อง หากพบว่า อัตราการระบายฝุ่นละอองมีค่าไม่มากกว่า 3.27 กรัม/วินาที ให้ปรับเปลี่ยนความถี่การตรวจวัดฝุ่นละอองเป็นทุก 6 เดือน</p>	<p>- ปล่องเตาหลอม</p>	<p>- โครงการควบคุมอัตราการระบายฝุ่นละอองจากปล่องระบายเตาหลอมไม่ให้มีค่าเกิน 3.27 กรัม/วินาที สำหรับผลการตรวจวัดในวันที่ 15 มีนาคม 2567 พบว่า อัตราการระบายของฝุ่นละอองเท่ากับ 0.0046 กรัม/วินาที ซึ่งมีค่าค่อนข้างต่ำและไม่เกินค่าควบคุมที่กำหนดในมาตรการ</p>	-	<p>- ภาคผนวก 3ข</p> <p>- ภาคผนวก ค</p> <p>- รูปที่ 1 ระบบดักฝุ่นจากปล่องเตาหลอม</p>

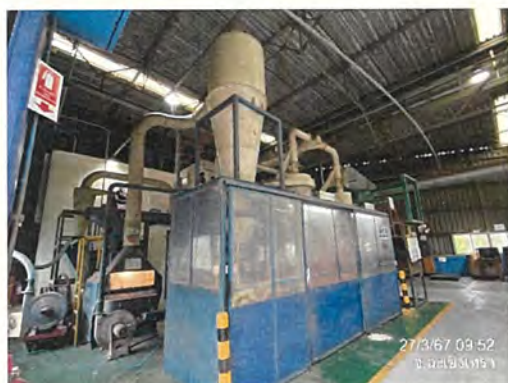
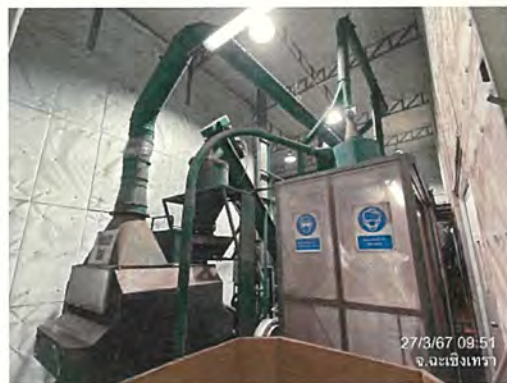
รูปที่ 2 ระบบดักฝุ่น (Multi-Cyclone และ Bag House) บริเวณอาคารรีไซเคิล

มาตรการป้องกันและแก้ไขผลกระทบสิ่งแวดล้อม	สถานที่ดำเนินการ	ผลการปฏิบัติตามมาตรการฯ	ปัญหา อุปสรรค ที่ไม่สามารถ ปฏิบัติตามมาตรการ และแนวทางแก้ไข	หลักฐานและ เอกสารอ้างอิง
<p>2. คุณภาพอากาศ (ต่อ)</p> <p>2.1 การระบายมลพิษออกจากปล่อง (ต่อ)</p> <p>- มลพิษทางอากาศจากเครื่องย่อยเศษทองแดง เครื่องร้อนเขย่าบริเวณจุดรับเศษทองแดง และจุดรับเศษฉนวนพลาสติกจะต้องรวบรวมเข้าสู่ระบบดักจับฝุ่นแบบหมุนวน (Multi-Cyclone System) และระบบดักฝุ่นแบบถุงกรอง (Bag House Filter) เพื่อดักจับฝุ่นละอองขนาดเล็กแล้วจึงระบายออกสู่ภายนอกโรงงาน หากระบบดักฝุ่นละอองระบบใดชำรุดให้หยุดการผลิตในหน่วยนั้นทันที</p>	<p>- ชุดย่อยสายไฟชนิดมีฉนวนหุ้ม (RC-1 และ RC-2)</p>	<p>- ในบริเวณชุดย่อยสายไฟ โครงการดำเนินการติดตั้งระบบดักจับฝุ่นแบบหมุนวน (Multi-Cyclone System) จำนวน 2 ชุดของแต่ละหน่วย เพื่อดักจับฝุ่นละอองขนาดใหญ่ก่อนรวบรวมเข้าสู่ระบบดักฝุ่นแบบถุงกรอง (Bag Filter) จำนวน 2 ชุด เพื่อดักจับฝุ่นละอองขนาดเล็ก ซึ่งทางโครงการมีแผนการตรวจสอบสภาพการทำงานของระบบบำบัดอย่างต่อเนื่อง และมีการเปลี่ยนถุงกรองทุก 6 เดือน หากพบว่าการชำรุดของระบบดักฝุ่น จะทำการหยุดผลิตและปรับปรุงซ่อมแซมทันที</p>	-	<p>- ภาพผนวก 4ข</p> <p>- รูปที่ 2 ระบบดักฝุ่น บริเวณอาคารรีไซเคิล</p>

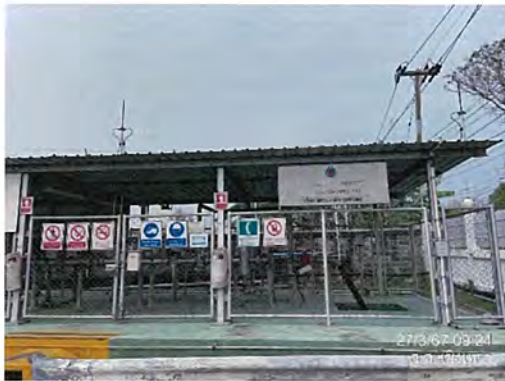
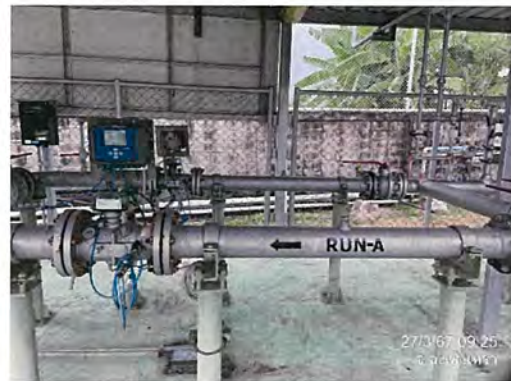
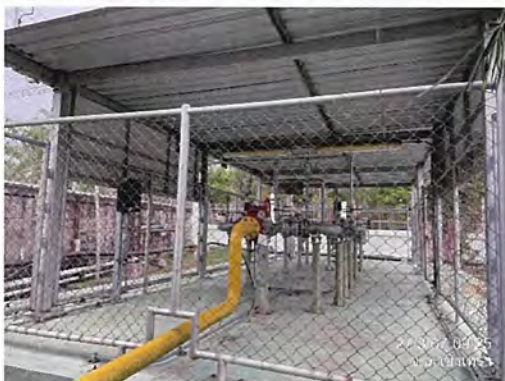
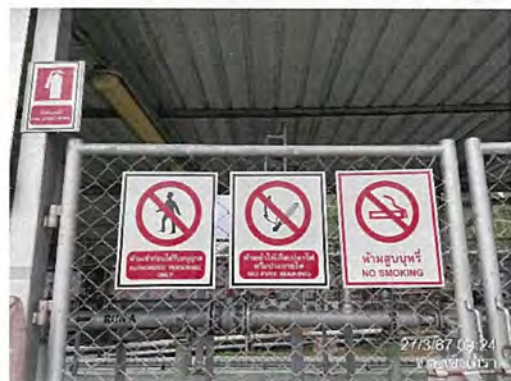
- โรงงานต้องใช้ก๊าซธรรมชาติเป็นเชื้อเพลิงในกิจกรรมการผลิตเท่านั้น	- เตาหลอม และชุดหล่อ	- โครงการใช้ก๊าซธรรมชาติเป็นเชื้อเพลิงสำหรับเตาหลอม และชุดหล่อโดยรับก๊าซธรรมชาติจากบริษัท ปตท. จำกัด (มหาชน) ผ่านระบบท่อส่งก๊าซมายังโครงการ	-	- ภาคผนวก 6ข - รูปที่ 6 สถานีก๊าซธรรมชาติ

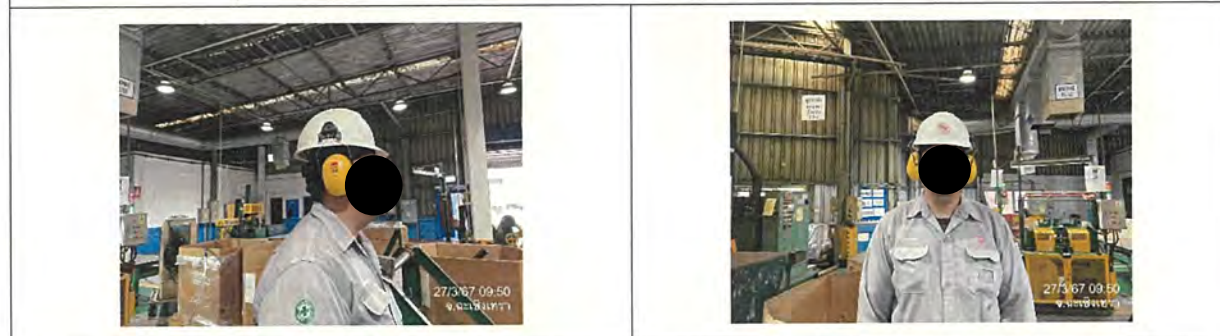
รูปที่ 10 พนักงานสวมใส่อุปกรณ์ป้องกันอันตรายส่วนบุคคล

มาตรการป้องกันและแก้ไขผลกระทบสิ่งแวดล้อม	สถานที่ดำเนินการ	ผลการปฏิบัติตามมาตรการฯ	ปัญหา อุปสรรค ที่ไม่สามารถ ปฏิบัติตามมาตรการ และแนวทางแก้ไข	หลักฐานและ เอกสารอ้างอิง
<p>3. เสียง (ต่อ)</p> <p>3.3 การป้องกันที่พนักงาน</p> <p>- กำหนดเขตสวมใส่อุปกรณ์ลดเสียงและทำสัญลักษณ์บริเวณที่มีเสียงดังและกำหนดให้พนักงานต้องสวมใส่อุปกรณ์ลดเสียงในขณะที่ปฏิบัติงานในบริเวณนั้น ได้แก่ ที่ครอบหูหรือที่อุดหู กรณีพนักงานต้องปฏิบัติงานในบริเวณที่มีเสียงดังมากกว่า 85 เดซิเบล (เอ) ต้องจัดหาที่ครอบหูให้พนักงานแทนที่อุดหู</p>	- อาคารผลิต	- โครงการทบทวนการจัดทำผังแสดงเส้นระดับเสียง (Noise Contour Map) เป็นประจำทุกปีเพื่อกำหนดเขตการสวมใส่อุปกรณ์ลดเสียง รวมทั้งติดตั้งป้ายเตือนการสวมใส่อุปกรณ์ลดเสียง เพื่อให้พนักงานสวมใส่อุปกรณ์ลดเสียงก่อนเข้าไปทำงาน และมีข้อบังคับให้สวมใส่ตลอดเวลาที่ปฏิบัติงานเพื่อลดการสัมผัสเสียงดัง	-	<p>- ภาคผนวก 7ข</p> <p>- ภาคผนวก 11ข</p> <p>- รูปที่ 9 ป้ายเตือนอันตรายและการสวมใส่ PPE</p> <p>- รูปที่ 10 พนักงานสวมใส่ PPE</p>

- รมณรงค์ให้พนักงานสวมใส่ที่อุดหูหรือที่ครอบหูก่อนเข้าพื้นที่การผลิตที่มีเสียงดังอย่างเคร่งครัด	- พนักงาน	- โครงการดำเนินการรณรงค์และติดป้ายประชาสัมพันธ์การสวมใส่อุปกรณ์ป้องกันอันตรายส่วนบุคคลไว้บริเวณทางเข้าพื้นที่ส่วนผลิตและบริเวณพื้นที่เสียง เพื่อให้พนักงานปฏิบัติตามได้อย่างถูกต้อง	-	- รูปที่ 9 ป้ายเตือนอันตรายและการสวมใส่ PPE - รูปที่ 10 พนักงานสวมใส่ PPE

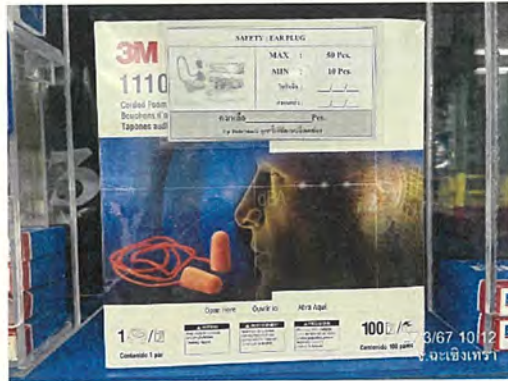
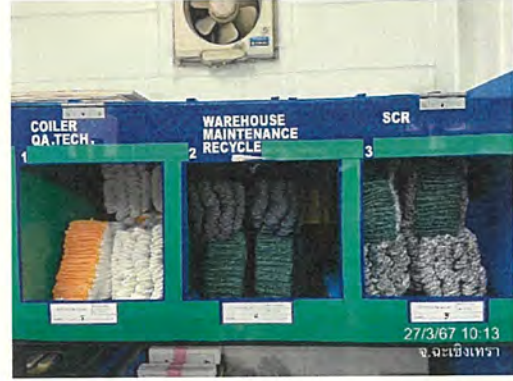
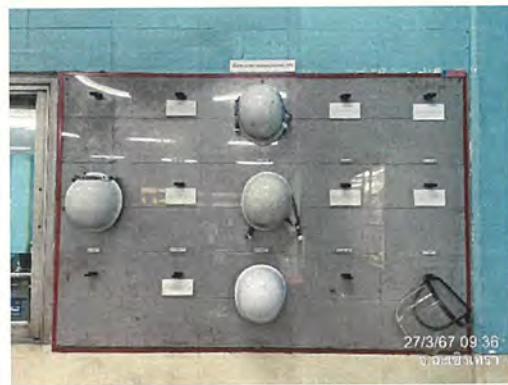
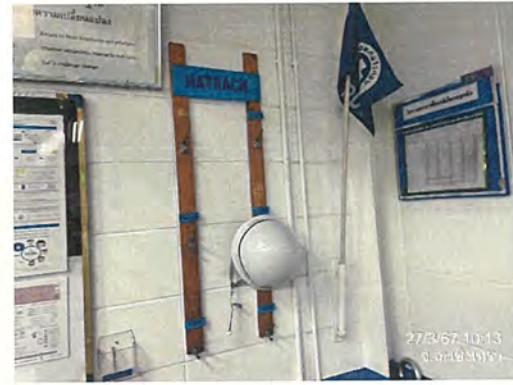
รูปที่ 17 พื้นที่จัดเตรียมอุปกรณ์ป้องกันอันตรายส่วนบุคคลของพนักงาน

มาตรการป้องกันและแก้ไขผลกระทบสิ่งแวดล้อม	สถานที่ดำเนินการ	ผลการปฏิบัติตามมาตรการฯ	ปัญหา อุปสรรค ที่ไม่สามารถ ปฏิบัติตามมาตรการ และแนวทางแก้ไข	หลักฐานและ เอกสารอ้างอิง
<p>3. เสียง (ต่อ)</p> <p>3.3 การป้องกันที่พนักงาน (ต่อ)</p> <p>- จัดให้มีอุปกรณ์ป้องกันอันตรายส่วนบุคคล เช่น ปลั๊กดัดเสียง และครอบหูลดเสียง สำหรับพนักงานที่ปฏิบัติงานหรือผู้ที่เข้าไปในพื้นที่ที่มีระดับเสียงดังมากกว่า 85 เดซิเบล (เอ) และมีอุปกรณ์ดังกล่าวสำรองไว้อย่างเพียงพอ</p>	- ภายในโรงงาน	- โครงการดำเนินการจัดเตรียมอุปกรณ์ป้องกันอันตรายส่วนบุคคลให้กับพนักงานอย่างเพียงพอ เช่น ที่อุดหู ที่ครอบหู ซึ่งสามารถเบิกทดแทนได้ตลอดเวลากรณีเกิดการชำรุดเสียหาย	-	- รูปที่ 17 พื้นที่จัดเตรียมอุปกรณ์ PPE

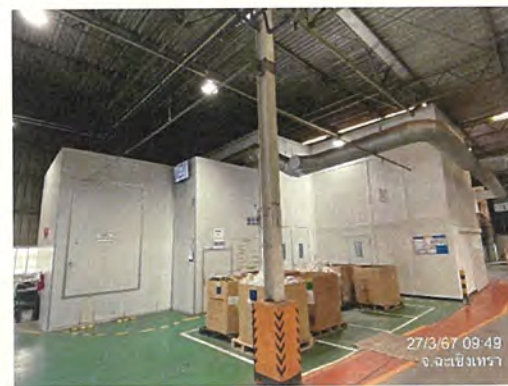
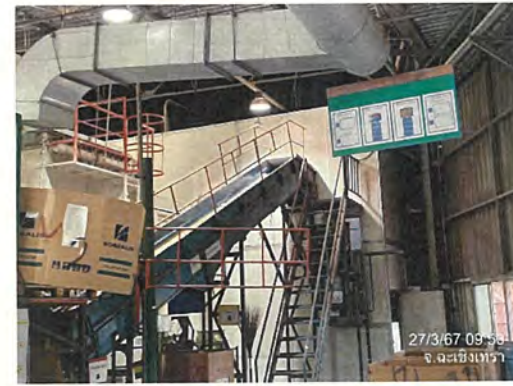
รูปที่ 18 ห้องควบคุมสายไฟ

มาตรการป้องกันและแก้ไขผลกระทบสิ่งแวดล้อม	สถานที่ดำเนินการ	ผลการปฏิบัติตามมาตรการฯ	ปัญหา อุปสรรค ที่ไม่สามารถ ปฏิบัติตามมาตรการ และแนวทางแก้ไข	หลักฐานและ เอกสารอ้างอิง
<p>3. เสียง (ต่อ)</p> <p>3.3 การป้องกันที่พนักงาน (ต่อ)</p> <p>- ในการตรวจวัดระดับเสียงที่บริเวณริมรั้วโรงงานและระดับเสียงรบกวนหากพบว่าค่าการตรวจวัดสูงกว่าค่ามาตรฐานกำหนด และพิสูจน์ได้ว่าเป็นผลกระทบจากกิจกรรมการผลิตทางโรงงานจะต้องมีแนวทางการแก้ไขเพื่อปรับปรุงผลกระทบด้านเสียงที่เกิดขึ้นจากแหล่งกำเนิดเสียงโดยการติดตั้งวัสดุดูดซับเสียงหรือติดตั้งกำแพงกันเสียงจากแหล่งกำเนิดเสียงดัง เพื่อลดระดับเสียงที่ทางผ่านของเสียง</p>	<p>- ภายในโรงงาน</p>	<p>- จากผลการตรวจวัดระดับเสียงบริเวณริมรั้วโรงงานและชุมชนใกล้เคียงและระดับเสียงรบกวน ครั้งที่ 1 ประจำปี 2567 ระหว่างวันที่ 12-19 มีนาคม 2567 พบว่า ระดับเสียงทั่วไปมีค่าอยู่ในเกณฑ์ที่กำหนดสำหรับระดับเสียงรบกวนในบริเวณชุมชนใกล้เคียง ได้แก่ บริเวณบ้านใกล้เคียงด้านหน้าโครงการ และบริเวณโครงการฝั่งตรงข้ามอาคารหลอม พบว่า ระดับเสียงรบกวนในบางช่วงมีค่าเกินเกณฑ์มาตรฐานกำหนดอาจเกิดจากกิจกรรมของชุมชน เช่น การจราจร สัตว์เลี้ยง เป็นต้น และกิจกรรมของโรงงานอุตสาหกรรม</p>	<p>- โครงการดำเนินการปรับปรุงและลดผลกระทบด้านเสียงโดยปลูกต้นไม้ริมรั้วโรงงาน ติดตั้งห้องครอบหีบดสายไฟบริเวณอาคารรีไซเคิลและติดตั้งผ้าใบป้องกันเสียงบริเวณประตูฝั่งโหลดทองแดง</p>	<p>- ภาคผนวก ค - ภาคผนวก 12ข - รูปที่ 18 ห้องครอบหีบดสายไฟ</p>

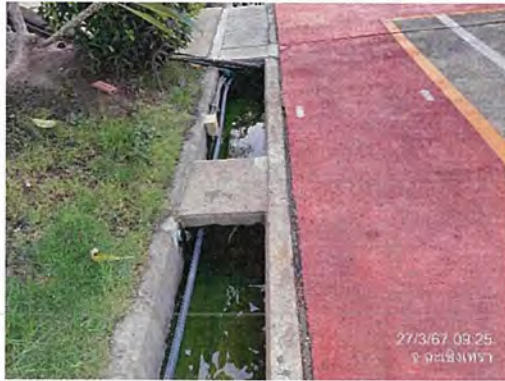
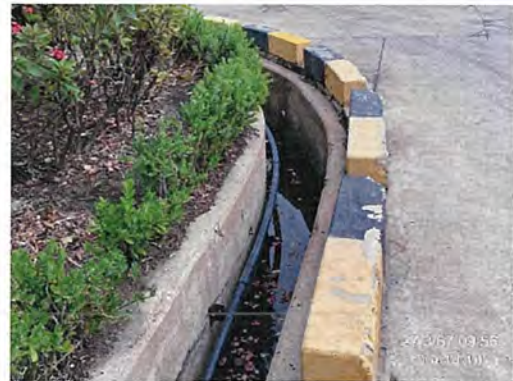
4. คุณภาพน้ำ 4.1 ระบบรวบรวมน้ำเสีย - กำหนดให้ระบบระบายน้ำเสียของโครงการแยกกับระบบระบายน้ำฝนโดยเด็ดขาด เพื่อป้องกันการปนเปื้อนของน้ำเสียลงรางระบายน้ำฝน - กำหนดให้พื้นที่เก็บวัตถุดิบเป็นอาคารที่มีหลังคาปกคลุม เพื่อป้องกันน้ำฝนปนเปื้อนชะล้างแผ่นทองแดง โดยต้องดำเนินการก่อสร้างให้แล้วเสร็จภายหลังจากที่ได้รับความเห็นชอบภายใน 1 ปี	- ภายในโรงงาน - พื้นที่เก็บวัตถุดิบ	- โครงการจัดให้มีระบบระบายน้ำเสียแยกกับระบบระบายน้ำฝนโดยเด็ดขาด เพื่อไม่ให้เกิดการปนเปื้อนของน้ำเสียลงรางระบายน้ำฝน - โครงการจัดให้มีอาคารเก็บวัตถุดิบบริเวณด้านทิศตะวันออกของโครงการซึ่งเป็นอาคารที่มีหลังคาปิดคลุม เพื่อป้องกันน้ำฝนปนเปื้อนชะล้างแผ่นทองแดง	-	- รูปที่ 19 รางระบายน้ำฝน - รูปที่ 20 พื้นที่เก็บวัตถุดิบ

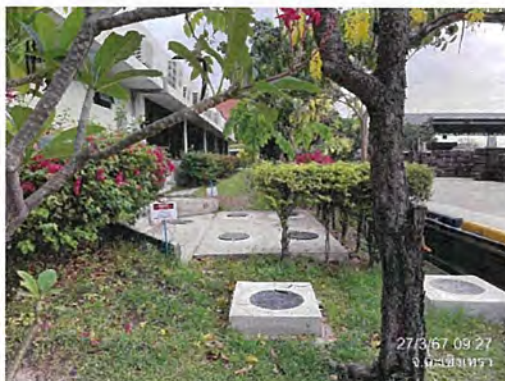
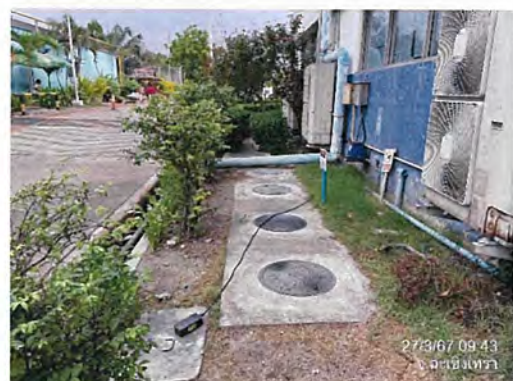
4.2 การจัดการน้ำเสียจากสำนักงาน/โรงอาหาร - ติดตั้งถังบำบัดน้ำเสียแบบสำเร็จรูป เพื่อบำบัดน้ำเสียจากโรงอาหารที่ผ่านการบำบัดขั้นต้นด้วยการดักไขมันและน้ำเสียจากอาคารสำนักงาน (ห้องน้ำ-ห้องส้วม) ปริมาณรวมทั้งสิ้น 25.8 ลูกบาศก์เมตร/วัน ค่า BOD เท่ากับ 250 มิลลิกรัม/ลิตร โดยระบบบำบัดน้ำเสียออกแบบให้รองรับน้ำเสียได้ทั้งสิ้น 26.5 ลูกบาศก์เมตร/วัน ประสิทธิภาพการบำบัดน้ำเสียร้อยละ 92 ค่า BOD ออก เท่ากับ 20 มิลลิกรัม/ลิตร	- ระบบบำบัดน้ำเสียแบบสำเร็จรูป	- โครงการดำเนินการติดตั้งระบบบำบัดน้ำเสียสำเร็จรูปเพื่อบำบัดน้ำเสียที่เกิดจากกิจกรรมพนักงานบริเวณอาคารสำนักงานและโรงอาหาร ซึ่งมีความสามารถในการรองรับน้ำเสียได้ 26.5 ลูกบาศก์เมตร/วัน	-	- ภาคผนวก 13ข - ภาคผนวก 14ข - รูปที่ 21 ระบบบำบัดน้ำเสียสำเร็จรูป
