รายงานผลการปฏิบัติตามมาตรการป้องกันและแก้ไขผลกระทบสิ่งแวดล้อม
และมาตรการติดตามตรวจสอบผลกระทบสิ่งแวดล้อม
ครั้งที่ 1/2567 เดือนมกราคม-มิถุนายน 2567

โครงการทำเหมืองแร่แบไรต์
ประทานบัตรเลขที่ 27177/15721
ของห้างหุ้นส่วนจำกัด เลขวิสุทธิ
ตำบลปากชม อำเภอปากชม จังหวัดเลย

หนังสือรับรองการจัดทำรายงานผลการปฏิบัติตามมาตรการป้องกันแก้ไขผลกระทบสิ่งแวดล้อม
และมาตรการติดตามตรวจสอบผลกระทบสิ่งแวดล้อม
โครงการทำเหมืองแร่แบไรต์ ประทานบัตรที่ 27177/15721
ของห้างหุ้นส่วนจำกัด เลขวิสุทธิ์

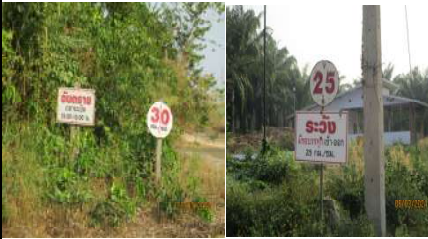
9. การขนส่งแร่จะต้องใช้ความเร็วและน้ำหนักของรถบรรทุกให้เป็นไปตามที่ทางราชการกำหนด และควบคุมความเร็วไม่เกิน 30 กิโลเมตร/ชั่วโมง ในช่วงที่ผ่านชุมชน และไม่เกิน 25 กิโลเมตร/ชั่วโมง ช่วงที่เป็นถนนลูกรัง และปรับปรุงเส้นทางขนส่งแร่และเส้นทางสาธารณะที่ใช้ประโยชน์ในการขนส่งให้มีสภาพใช้งานได้ดีและปลอดภัยอยู่เสมอ พร้อมทั้งให้ปิดคลุมกระบะบรรทุกให้มิดชิดก่อนออกนอกพื้นที่โครงการ และหลีกเลี่ยงการขนส่งแร่ในช่วงเวลาการเดินทางไปและกลับจากโรงเรียนของนักเรียน	- มีการควบคุมความเร็วรถบรรทุกไม่เกิน 30 กิโลเมตร/ชั่วโมง และช่วงที่ผ่านชุมชน ควบคุมไม่เกิน 25 กิโลเมตร/ ชั่วโมง โดยมีป้ายเตือนก่อนออกจากพื้นที่โครงการ และช่วงผ่านชุมชนอยู่ และมีการปรับปรุงเส้นทางเข้า-ออก พื้นที่โครงการ และเส้นทางขนส่งแร่	-

ป้ายเตือนควบคุมความเร็วรถบรรทุก

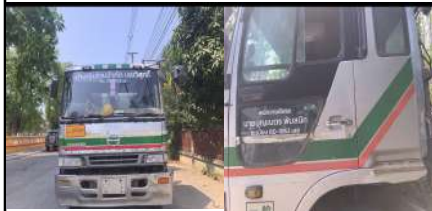
3. ให้จัดทำป้ายแสดงรายละเอียดที่เกี่ยวข้องกับรถบรรทุกของ โครงการ ได้แก่ ชื่อผู้ประกอบการ เบอร์โทรศัพท์ติดต่อ ชื่อ พนักงานขับรถ หมายเลขทะเบียนรถ ติดไว้กับตัวรถใน ตำแหน่งที่สามารถมองเห็นได้ชัดเจน เพื่อให้ประชาชนที่ใช้ เส้นทางร่วมกับโครงการหรือประชาชนที่อยู่ริมเส้นทาง สามารถร้องเรียนได้กรณีที่มีการขับรถเร็วหรือสร้างความ เดือดร้อนให้กับประชาชนกลุ่มดังกล่าว	- ได้จัดทำป้ายชื่อโครงการ พร้อมชื่อคนขับรถ และเบอร์ติดต่อติดรถบรรทุกของโครงการ และ ถ้าหากมีเรื่องร้องเรียน ทางโครงการได้ติดตั้ง กล่องรับเรื่องร้องเรียนที่ทำการผู้ใหญ่บ้านใน พื้นที่ และติดตั้งป้ายโครงการพร้อมเบอร์ โทรศัพท์	-

ติดป้ายรายละเอียดโครงการ และเบอร์ติดต่อ

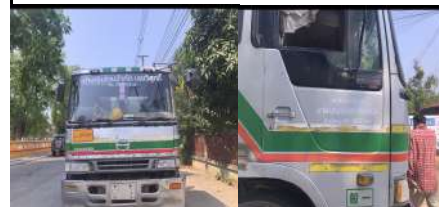
<p>ป้ายเตือนมีรถบรรทุกเข้า-ออก</p>
<ol style="list-style-type: none"> ให้จัดทำป้ายแสดงรายละเอียดเกี่ยวกับรถบรรทุกแร่ของโครงการ ได้แก่ ชื่อผู้ประกอบการ เบอร์โทรศัพท์ติดต่อ ชื่อพนักงานขับรถ หมายเลขทะเบียนรถ ติดไว้กับตัวรถในตำแหน่งที่สามารถมองเห็นได้ชัดเจน เพื่อให้ประชาชนที่ใช้เส้นทางร่วมกับโครงการหรือประชาชนที่อยู่ริมเส้นทางสามารถร้องเรียนได้กรณีที่มีการขับรถเร็วหรือสร้างความเดือดร้อนให้กับประชาชนกลุ่มดังกล่าว 	<ul style="list-style-type: none"> ทางโครงการติดตั้งป้ายชื่อโครงการ พร้อมรายละเอียดของผู้ขับรถบรรทุก 	-

<p>ติดป้ายชื่อโครงการพร้อมรายละเอียดผู้ขับรถ</p>

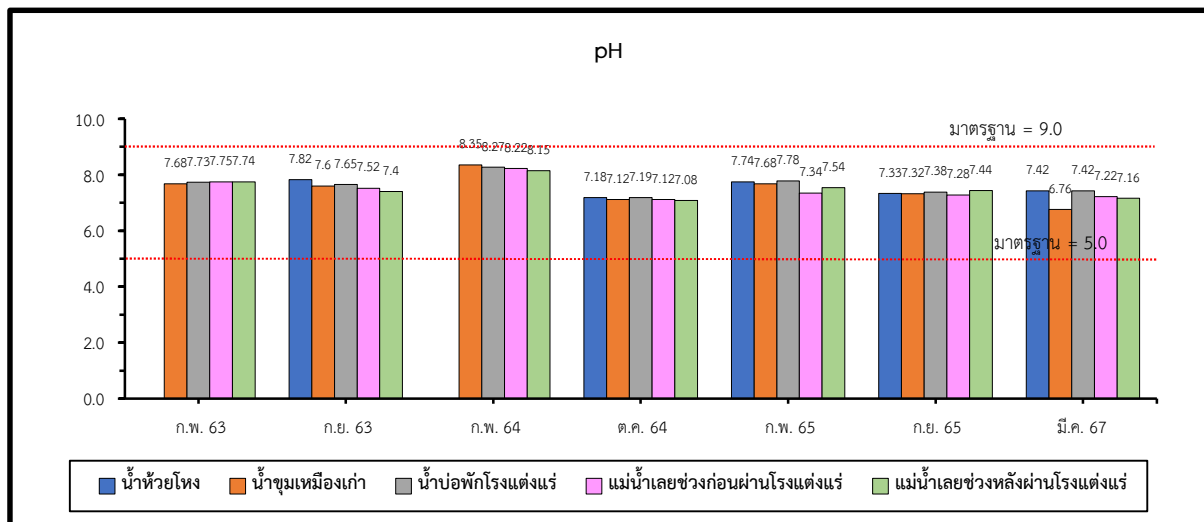
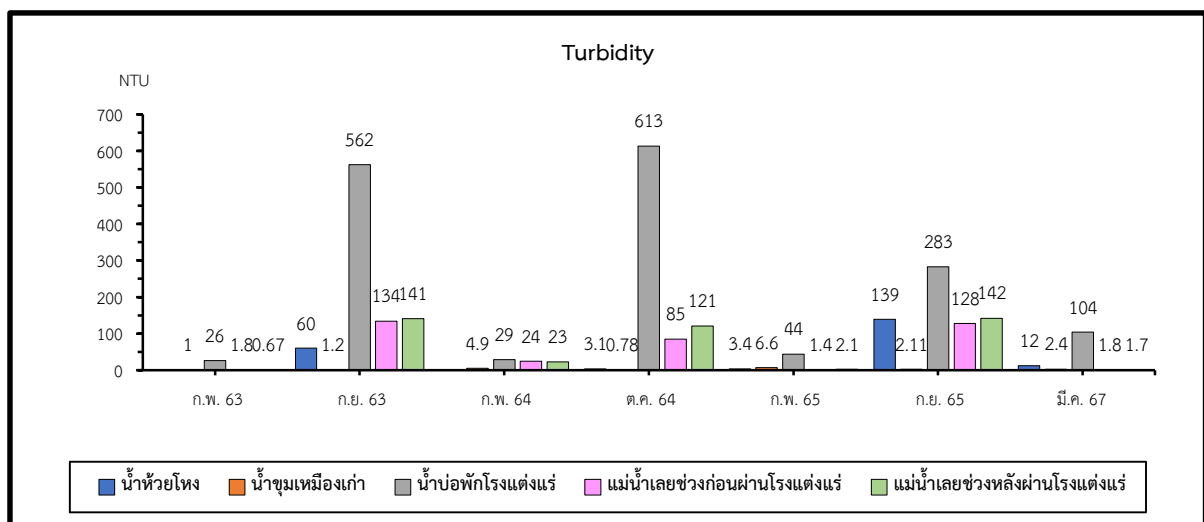
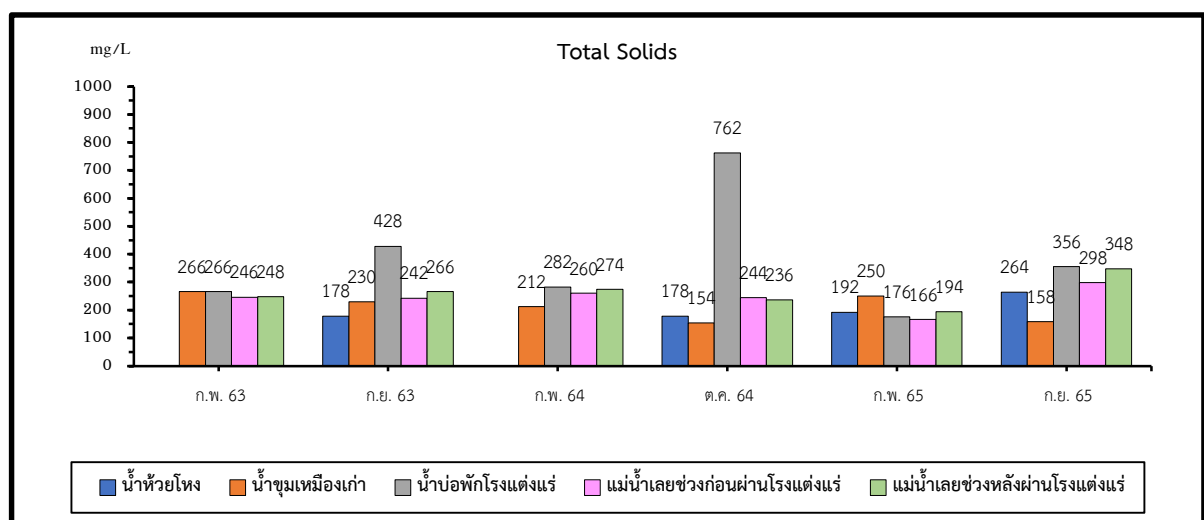
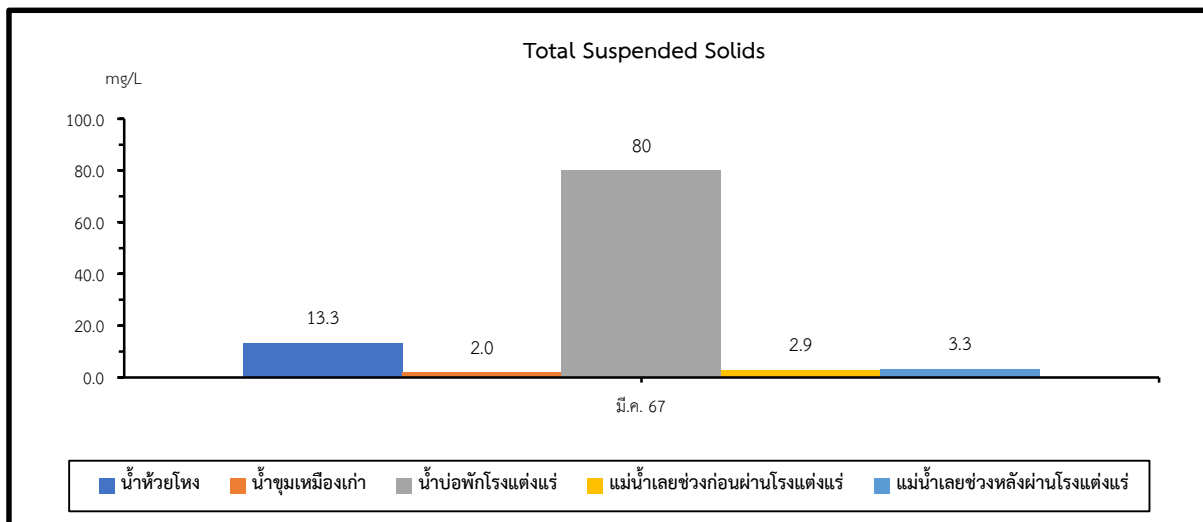
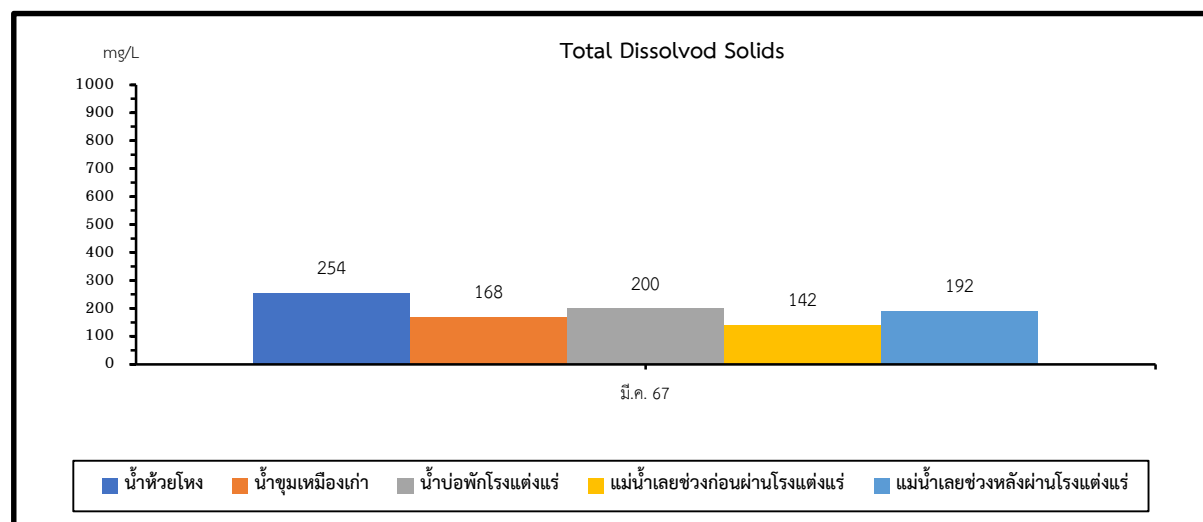
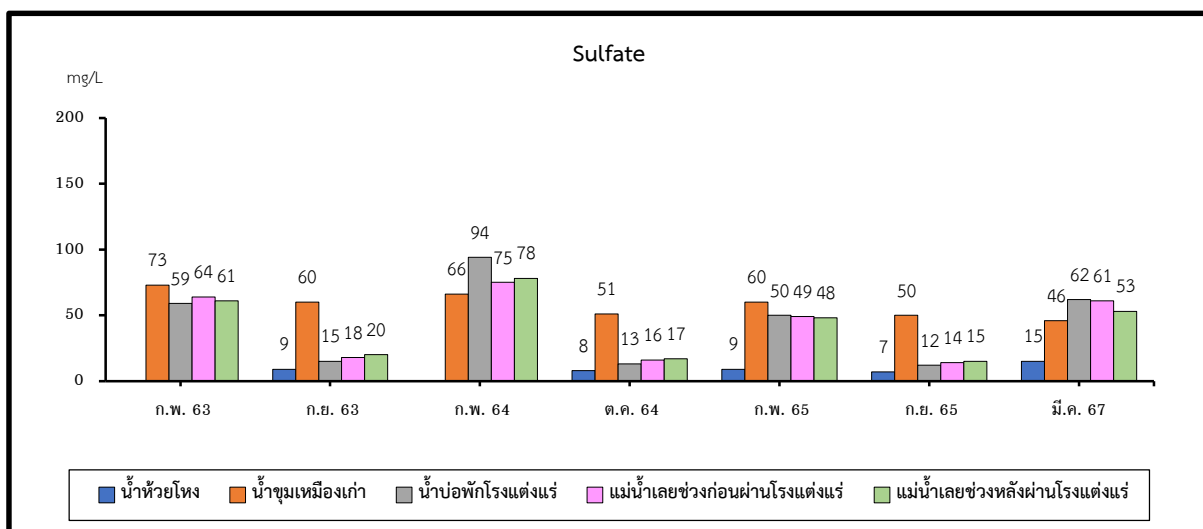
รูปที่ 3-6 กราฟเปรียบเทียบผลการวิเคราะห์คุณภาพน้ำผิวดินในช่วงที่ผ่านมาจนถึงปัจจุบัน

จากผลการตรวจวิเคราะห์คุณภาพน้ำในปัจจุบันจะเห็นว่า ดัชนีคุณภาพน้ำมีค่าอยู่ในเกณฑ์มาตรฐานที่กำหนด ซึ่งทางโครงการได้เฝ้าระวังและดำเนินการติดตามตรวจสอบคุณภาพน้ำอย่างต่อเนื่อง เพื่อพิจารณาแนวโน้มการเปลี่ยนแปลงของดัชนีคุณภาพน้ำดังกล่าวในระยะต่อไปว่าเป็นผลจากการดำเนินการของโครงการหรือไม่ แต่อย่างไรก็ตาม จากการสอบถามราษฎรในชุมชนใกล้เคียง พบว่าราษฎรส่วนใหญ่มีการใช้ประโยชน์จากแหล่งน้ำสาธารณะดังกล่าวเพื่อการเกษตรเท่านั้น มีเพียงบางส่วนที่ใช้เพื่อการอุปโภค
