# บทที่ 3

ผลการปฏิบัติตามมาตรการติดตาม  
ตรวจสอบผลกระทบสิ่งแวดล้อม

ตารางที่ 3.1-1 ผลการปฏิบัติตามมาตรการติดตามตรวจสอบผลกระทบสิ่งแวดล้อม (ระยะก่อสร้าง) โครงการประทุษระบายน้ำโพธิ์ประทับช้าง จังหวัดพิจิตร ในปี พ.ศ. 2567

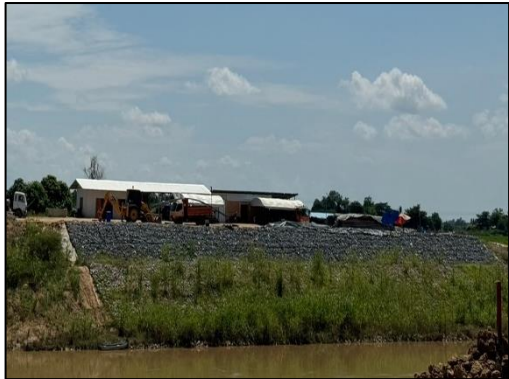
การวางเรียงหินบริเวณที่ลาดชัน
<b>1.10 การชะล้าง พังทลายของดิน</b>	ไม่มีมาตรการติดตามตรวจสอบผลกระทบ สิ่งแวดล้อม	-	ไม่มีมาตรการติดตามตรวจสอบผลกระทบ สิ่งแวดล้อม	
<b>1.11 อุทกวิทยา น้ำผิวดิน</b>	กรมชลประทานติดตั้งเสาตรวจวัดระดับ น้ำจำนวน 3 แห่ง บริเวณด้านเหนือหน้า ท้ายน้ำและที่ตั้งประตูระบายน้ำ เพื่อ บันทึกข้อมูลระดับน้ำและคำนวณปริมาณ น้ำท่าที่ไหลผ่านประตูระบายน้ำ โดย ดำเนินการในที่สุดท้ายของระยะก่อสร้าง (ปีที่ 4)	●	ศูนย์อุทกวิทยาภาคเหนือตอนล่าง กรมชลประทาน ได้ดำเนินการติดตั้งเสา ตรวจวัดระดับน้ำและอุปกรณ์โทรมาตร ขนาดเล็ก (Y42) แล้วเสร็จภายในเดือน มิถุนายน พ.ศ. 2566 และเริ่มเก็บบันทึก ข้อมูลแบบราย 15 นาที ได้ตั้งแต่ช่วงต้น เดือนกรกฎาคม พ.ศ.2566 โดยติดตั้ง บริเวณเหนือโครงการ และจะดำเนินการ

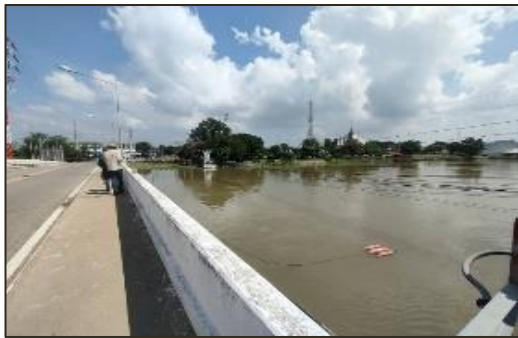
การสำรวจปริมาณน้ำ

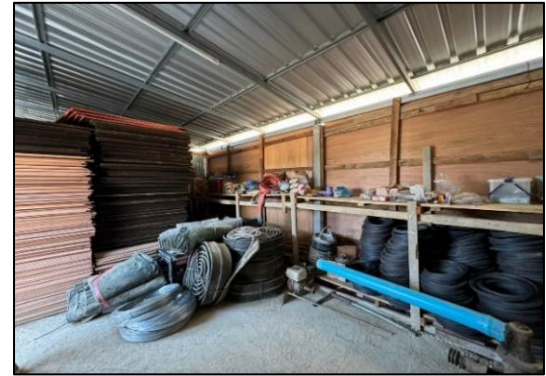
3.7 การใช้ ประโยชน์ที่ดิน	กรมชลประทานติดตามตรวจสอบการใช้ พื้นที่ในพื้นที่ก่อสร้างสำหรับกองเก็บวัสดุ ก่อสร้าง และเครื่องจักรต่าง ๆ ให้อยู่ใน พื้นที่ที่กำหนดเป็นเขตก่อสร้าง เพื่อลด การรบกวนการใช้ที่ดินบริเวณข้างเคียง	●	กรมชลประทานดำเนินการจัดวางกองเก็บ วัสดุก่อสร้าง และเครื่องจักรต่าง ๆ ให้อยู่ ในพื้นที่เขตก่อสร้างเท่านั้น

กองเก็บวัสดุก่อสร้างในพื้นที่ที่กำหนด
