บทที่ 2

ผลการปฏิบัติตามมาตรการป้องกัน แก้ไข และลดผลกระทบสิ่งแวดล้อม

โครงการท่าเรือแหลมฉบัง A2 ของ บริษัท ไทยแหลมฉบัง เทอร์มินัล จำกัด ประจำปีเดือนมกราคม-มิถุนายน 2567

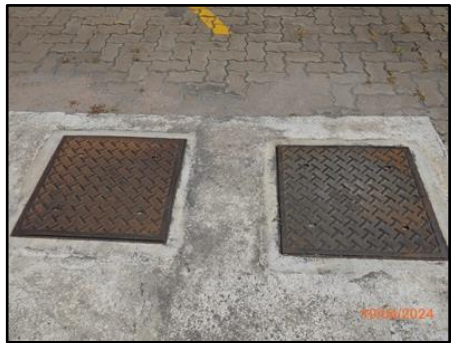
ผลกระทบสิ่งแวดล้อม	มาตรการป้องกัน แก้ไข และลดผลกระทบสิ่งแวดล้อม	รายละเอียดการปฏิบัติจริง	ปัญหาและแนวทางแก้ไข	อ้างอิง
1. คุณภาพอากาศ	- ควบคุมการปล่อยมลสารของยานพาหนะ ทั้งทางบกและทางน้ำให้อยู่ในมาตรฐาน	- โครงการได้ดำเนินการติดตามตรวจสอบดูแล และซ่อมบำรุงเครื่องยนต์ของยานพาหนะตาม ชั่วโมงการทำงานเป็นระยะๆ โดยฝ่าย วิศวกรรมของโครงการ ซึ่งเป็นมาตรการที่ช่วย ในการดูแลเครื่องยนต์ให้มีประสิทธิภาพในการ เผาไหม้ที่สมบูรณ์ไม่ก่อให้เกิดมลพิษออกสู่ สิ่งแวดล้อม	- ไม่พบปัญหา	-
2. คุณภาพน้ำทะเล	- ติดตั้ง Septic tank ชนิดถังเติมอากาศ และควบคุมคุณภาพน้ำทิ้งให้ได้มาตรฐาน ก่อนปล่อย	- มีการติดตั้ง Septic tank และระบบบำบัด น้ำเสียแบบเติมอากาศ (รูปที่ 2.1) พร้อมทั้ง ทำการตรวจสอบคุณภาพน้ำทิ้งเป็นประจำ	- ไม่พบปัญหา

<p>รูปที่ 2.1 Septic Tank แบบบ่อเติมอากาศ</p>

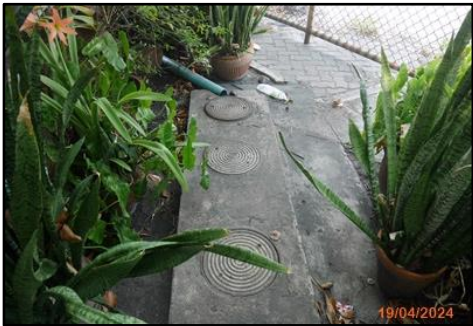
ผลกระทบสิ่งแวดล้อม	มาตรการป้องกัน แก้ไข และลดผลกระทบสิ่งแวดล้อม	รายละเอียดการปฏิบัติจริง	ปัญหาและแนวทางแก้ไข	อ้างอิง
2. คุณภาพน้ำทะเล (ต่อ)	- ติดตั้ง Grease trap ที่โรงอาหาร, โรงซ่อมบำรุง, ลานทำความสะอาดตู้ และบริเวณวางระบายน้ำฝนก่อนปล่อยทิ้งออกสู่ทะเล	- โครงการได้ติดตั้งบ่อดักไขมันที่โรงอาหาร, โรงซ่อมบำรุง และบริเวณวางระบายน้ำฝนก่อนปล่อยทิ้งออกสู่ทะเล (รูปที่ 2.2) ตามมาตรการกำหนดเรียบร้อยแล้ว ซึ่งโครงการไม่มีกิจกรรมล้างตู้และไม่ได้จัดพื้นที่สำหรับล้างตู้ ตั้งแต่เริ่มเปิดดำเนินโครงการปี 2551 จนถึงปัจจุบันและทางโครงการได้ยกเลิก การใช้งานโรงอาหารของท่าเทียบเรือ A2 จึงยกเลิกการใช้งานบ่อดักไขมันที่โรงอาหารด้วย แต่บ่อดักไขมันยังคงติดตั้งอยู่ที่โรงอาหารตามมาตรการกำหนดเช่นเดิม ดังนั้น ปัจจุบันโครงการติดตั้งบ่อดักไขมัน จำนวน 3 แห่ง แต่ใช้งานเพียง 2 แห่งเท่านั้น	- ไม่พบปัญหา

<p>บ่อดักไขมันที่โรงอาหาร</p>

<p>บ่อดักไขมันที่โรงซ่อมบำรุง รูปที่ 2.2 บ่อดักไขมัน</p>

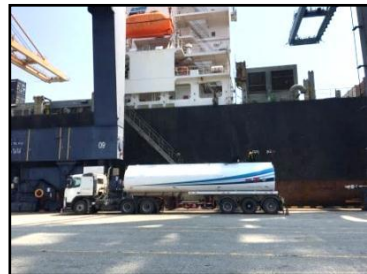
ผลกระทบสิ่งแวดล้อม	มาตรการป้องกัน แก้ไข และลดผลกระทบสิ่งแวดล้อม	รายละเอียดการปฏิบัติจริง	ปัญหาและแนวทางแก้ไข	อ้างอิง
2. คุณภาพน้ำทะเล (ต่อ)	- น้ำเสียจากเรือที่มีการปนเปื้อนของน้ำมันต้องส่งไปยังระบบรองรับของเสียปนเปื้อนน้ำมัน	- การดำเนินการขนถ่ายน้ำเสียจากเรือที่มีการปนเปื้อนน้ำมันเป็นกิจกรรมในการควบคุมดูแลของกรมเจ้าท่า โดยผู้ที่ได้รับอนุญาตดำเนินการขนถ่ายน้ำเสียปนเปื้อนน้ำมันจะได้รับการตรวจสอบและขึ้นทะเบียนกับกรมเจ้าท่าเพื่อให้ขนถ่ายน้ำเสียไปยังระบบรองรับน้ำเสียปนเปื้อนน้ำมันอย่างถูกต้อง และต้องทำเอกสารขออนุญาต ท่าเรือแหลมฉบังก่อนดำเนินการขนถ่ายทุกครั้ง (รูปที่ 2.3)	- ไม่พบปัญหา

รูปที่ 2.3 การขนถ่ายน้ำเสียปนเปื้อนน้ำมัน

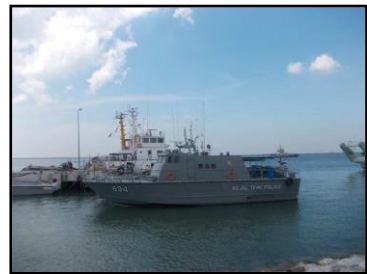
- ควบคุมมิให้ลักลอบปล่อยน้ำเสียและน้ำอับเฉาจากเรือลงสู่ทะเล โดยจัดให้มีเรือตรวจการณ์ในบริเวณท่าเรือและประสานงานกับ กรมเจ้าท่า ตำรวจน้ำ และกองทัพเรือ	- การควบคุมมิให้ลักลอบปล่อยน้ำเสียและน้ำอับเฉาจากเรือลงสู่ทะเล เป็นงานในความรับผิดชอบของกรมเจ้าท่าและท่าเรือแหลมฉบัง โดยทางท่าเรือแหลมฉบังมีมาตรการตรวจสอบการปล่อยน้ำเสียจากเรือ โดยทางโครงการมีหน้าที่ให้ความร่วมมือในการแจ้งให้หน่วยงานที่ควบคุมทราบ เมื่อพบเห็นเรือมีการลักลอบปล่อยน้ำเสียและน้ำอับเฉาเพื่อดำเนินการต่อเรือที่กระทำผิดต่อไป (รูปที่ 2.4)	- ไม่พบปัญหา

รูปที่ 2.4 เรือตำรวจน้ำ

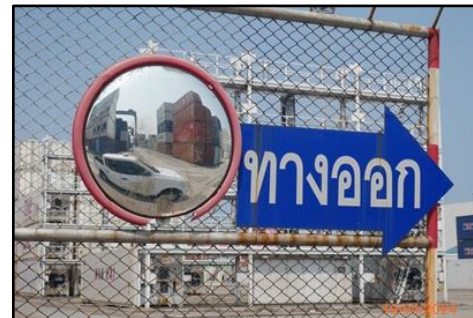
<p>รูปที่ 2.5 ติดตั้งกระจกนูน บริเวณท่าเทียบเรือ</p>

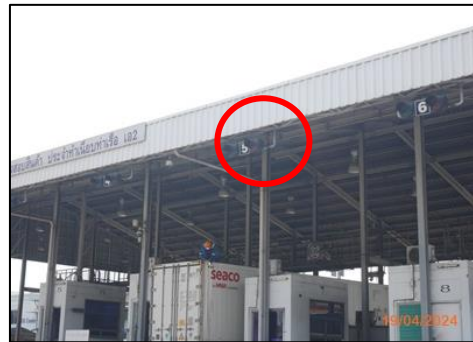
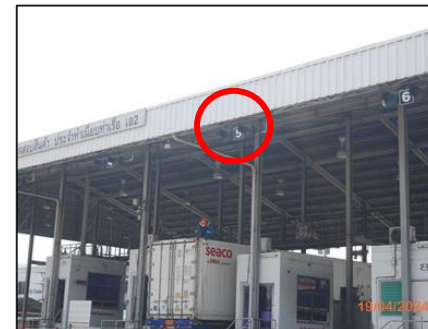
<p>รูปที่ 2.6 สัญญาณไฟจราจร บริเวณทางเข้า-ออกท่าเทียบเรือ</p>

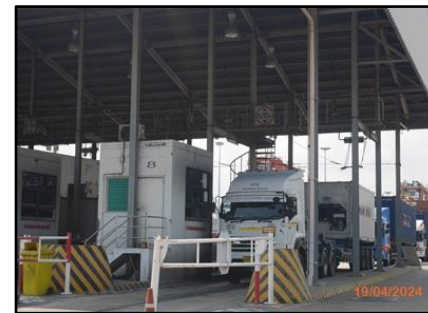
<p>รูปที่ 2.7 จุดซั่งน้ำหนักภายในท่าเทียบเรือ</p>

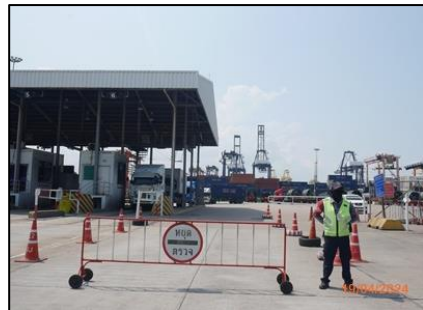
<p>รูปที่ 2.8 เจ้าหน้าที่รักษาความปลอดภัยบริเวณทางเข้า-ออกท่าเทียบเรือ</p>

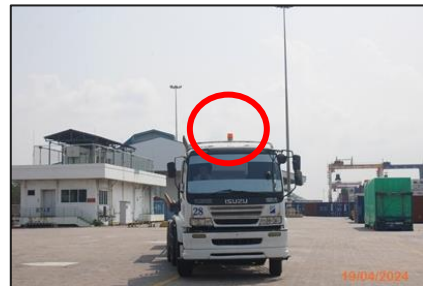
ผลกระทบสิ่งแวดล้อม	มาตรการป้องกัน แก้ไข และลดผลกระทบสิ่งแวดล้อม	รายละเอียดการปฏิบัติจริง	ปัญหาและแนวทางแก้ไข	อ้างอิง
4. การคมนาคมทางบก/ทางทะเล (ต่อ)	- ออกแบบทางแยกบริเวณทางเข้า-ออกท่าเรืออย่างเหมาะสม	- ปฏิบัติตามมาตรการ พร้อมทั้งอบรมและกำชับพนักงานให้ปฏิบัติตามกฎจราจรอย่างเคร่งครัด สำหรับบุคคลภายนอกที่เข้า-ออกลานสินค้าจะต้องขออนุญาตผ่านเข้า-ออกจากเจ้าหน้าที่รักษาความปลอดภัยทุกครั้ง (รูปที่ 2.8) และกำหนดให้รถบรรทุกที่จะเข้าพื้นที่ลานสินค้าต้องติดไฟฉุกเฉินที่หลังคารถทุกคัน (รูปที่ 2.9)	- ไม่พบปัญหา

<p>รูปที่ 2.9 รถที่เข้าบริเวณท่าเทียบเรือติดสัญญาณไฟฉุกเฉินที่บริเวณหลังคารถ</p>

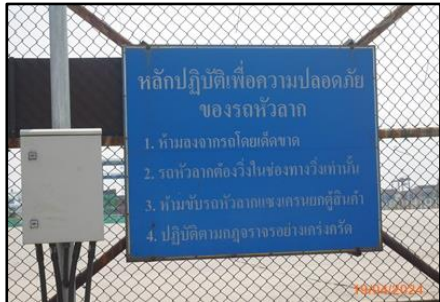
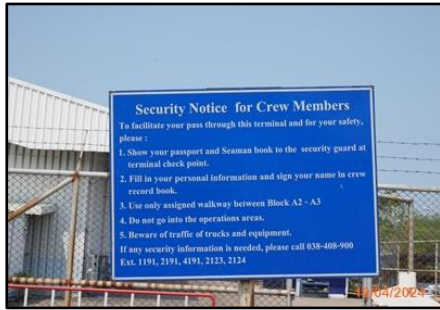
ผลกระทบสิ่งแวดล้อม	มาตรการป้องกัน แก้ไข และลดผลกระทบสิ่งแวดล้อม	รายละเอียดการปฏิบัติจริง	ปัญหาและแนวทางแก้ไข	อ้างอิง
4. การคมนาคมทางบก/ทางทะเล (ต่อ)	- ดูแลการเข้า-ออกของเรืออย่างเข้มงวด	- ปฏิบัติตามมาตรการ โดยอยู่ในความรับผิดชอบของท่าเรือแหลมฉบัง พร้อมทั้งทางโครงการได้จัดให้มีป้ายบอกระเบียบการปฏิบัติในการเข้าท่าเรือ (รูปที่ 2.11)	- ไม่พบปัญหา

<p>รูปที่ 2.11 ป้ายบอกระเบียบปฏิบัติในการเข้าท่าเทียบเรือ</p>

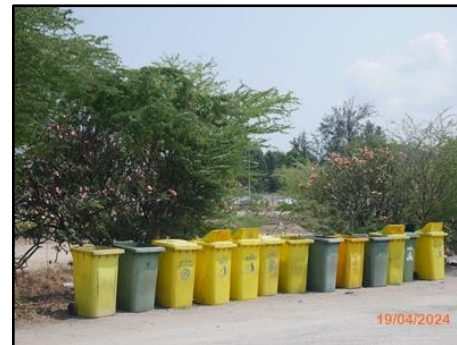
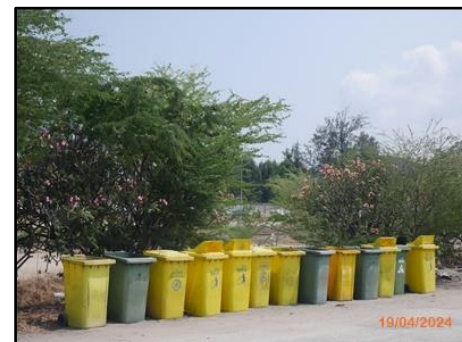
<p>รูปที่ 2.13 ถังขยะขนาด 240 ลิตร</p>

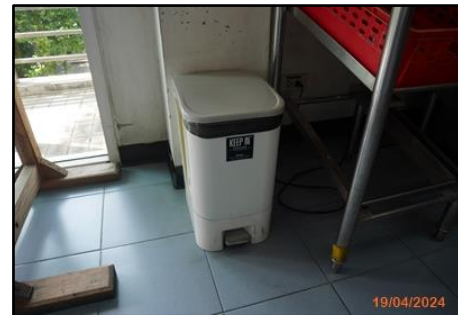
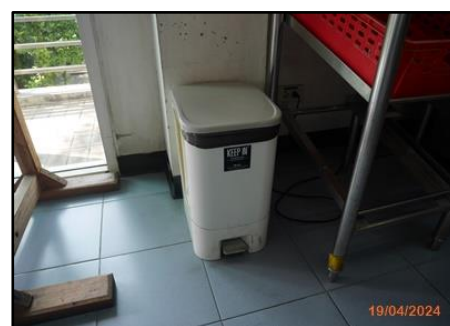
<p>รูปที่ 2.14 ถังขยะภายในอาคารสำนักงาน</p>

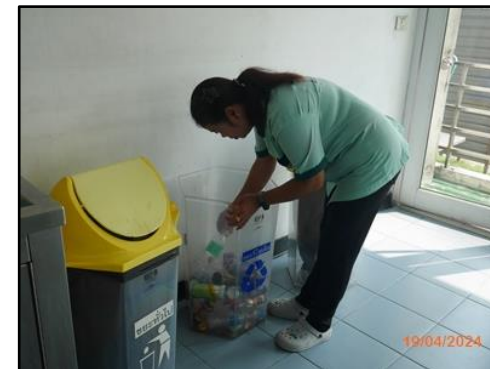
รูปที่ 2.15 แม่บ้านของโครงการเก็บรวบรวมและขนถ่ายขยะมูลฝอย
	- ติดต่อประสานงานเทศบาลแหลมฉบัง และการท่าเรือในการเก็บขนขยะ	- ปัจจุบันโครงการใช้บริการรถเก็บขนขยะจากท่าเรือแหลมฉบังเพียงหน่วยงานเดียว และยกเลิกการให้บริการจากเทศบาลนครแหลมฉบังแล้ว ทั้งนี้ท่าเรือแหลมฉบังจัดรถมาเก็บขนขยะของโครงการทุกวัน และไม่พบปัญหาขยะตกค้างแต่อย่างใด	- ไม่พบปัญหา	-

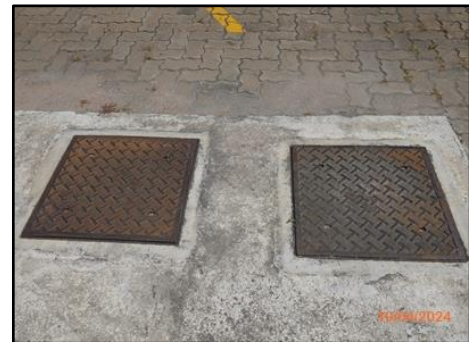
ผลกระทบสิ่งแวดล้อม	มาตรการป้องกัน แก้ไข และลดผลกระทบสิ่งแวดล้อม	รายละเอียดการปฏิบัติจริง	ปัญหาและแนวทางแก้ไข	อ้างอิง
6. การจัดการขยะ และการบำบัดน้ำเสีย (ต่อ) 6.2 การบำบัดน้ำเสีย	- ติดตั้งระบบบำบัด Septic tank ชนิดมีถังเติมอากาศ (Aeration tank) ไว้ที่อาคารสำนักงานและโรงอาหาร	- มีการติดตั้ง Septic tank และระบบบำบัดน้ำเสียแบบเติมอากาศ (รูปที่ 2.1) และทำการตรวจสอบคุณภาพน้ำทิ้งเป็นประจำ	- ไม่พบปัญหา

รูปที่ 2.1 Septic Tank แบบบ่อเติมอากาศ

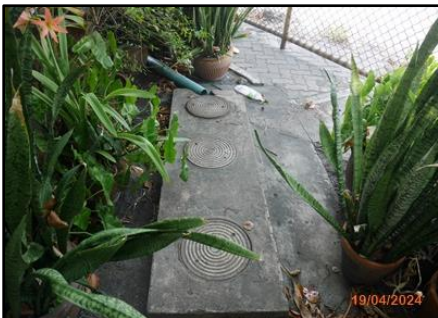
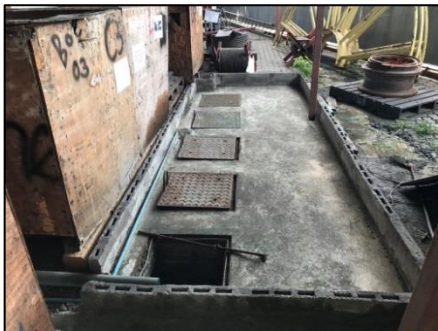
ผลกระทบสิ่งแวดล้อม	มาตรการป้องกัน แก้ไข และลดผลกระทบสิ่งแวดล้อม	รายละเอียดการปฏิบัติจริง	ปัญหาและแนวทางแก้ไข	อ้างอิง
<p>6. การจัดการขยะ และการบำบัดน้ำเสีย (ต่อ)</p> <p>6.2 การบำบัดน้ำเสีย (ต่อ)</p>	<p>- ติดตั้ง Grease trap ที่โรงอาหาร, โรงซ่อมบำรุง, ลานทำความสะอาด ตู้คอนเทนเนอร์ และวางระบายน้ำฝน ก่อนปล่อยออกสู่ทะเล</p>	<p>- โครงการได้ติดตั้งบ่อดักไขมันที่โรงอาหาร, โรงซ่อมบำรุง และบริเวณวางระบายน้ำฝน ก่อนปล่อยทิ้งออกสู่ทะเล (รูปที่ 2.2) ตาม มาตรการกำหนดเรียบร้อยแล้ว ซึ่งโครงการ ไม่มีกิจกรรมล้างตู้และไม่ได้จัดพื้นที่สำหรับ ล้างตู้ ตั้งแต่เริ่มเปิดดำเนินโครงการปี 2551 จนถึงปัจจุบันและทางโครงการได้ยกเลิกการ ใช้งานโรงอาหารของท่าเทียบเรือ A2 จึงยกเลิก การใช้งานบ่อดักไขมันที่โรงอาหารด้วย แต่ บ่อดักไขมันยังคงติดตั้งอยู่ที่โรงอาหารตาม มาตรการกำหนดเช่นเดิม ดังนั้น ปัจจุบัน โครงการติดตั้งบ่อดักไขมัน จำนวน 3 แห่ง แต่ใช้งานเพียง 2 แห่งเท่านั้น</p>	<p>- ไม่พบปัญหา</p>

<p>บ่อดักไขมันที่โรงอาหาร</p>

<p>บ่อดักไขมันที่โรงซ่อมบำรุง รูปที่ 2.2 บ่อดักไขมัน</p>

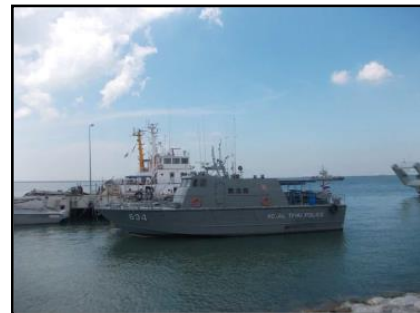
- ควบคุมดูแลไม่ให้ลักลอบปล่อยน้ำเสีย และน้ำอับเฉาลงสู่ทะเล	- ท่าเรือแหลมฉบังดำเนินการดูแลควบคุมการลักลอบปล่อยน้ำเสีย โดยมีมาตรการตรวจสอบการปล่อยน้ำเสียจากเรือ และมีตำรวจน้ำตรวจการณ์โดยใช้เรือเล็ก เป็นประจำทุกวัน (รูปที่ 2.4) และโครงการมีหน้าที่ให้ความร่วมมือในการแจ้งให้หน่วยงานที่ควบคุมทราบ เมื่อพบเห็นเรือมีการลักลอบปล่อยน้ำเสีย และน้ำอับเฉาเพื่อดำเนินการต่อเรือที่กระทำความผิดต่อไป	- ไม่พบปัญหา

รูปที่ 2.4 เรือตำรวจน้ำ

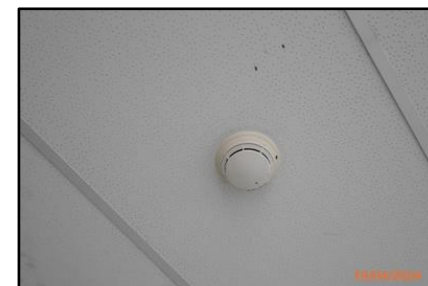
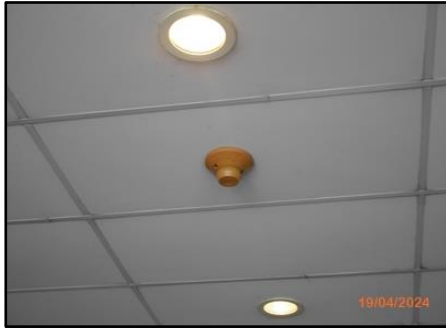
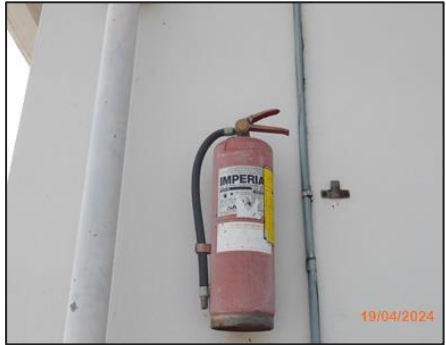
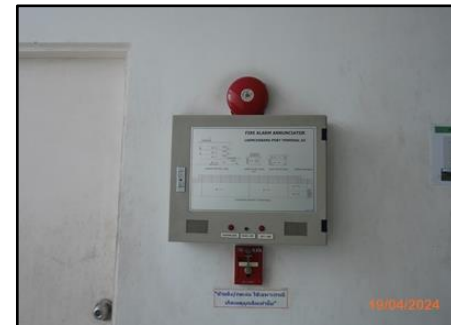
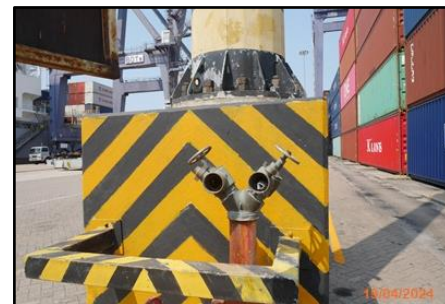
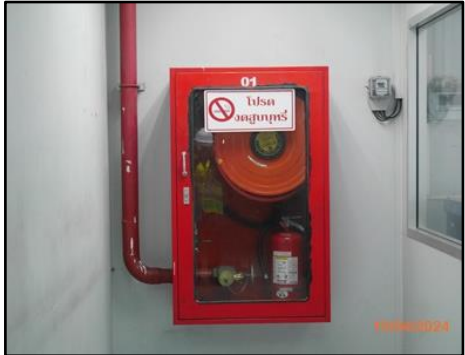
<p>ระบบตรวจจับความร้อน รูปที่ 2.28 อุปกรณ์ดับเพลิง</p>

<p>ระบบตรวจจับควัน</p>

<p>ถังดับเพลิงชนิดผงเคมี</p> <p>รูปที่ 2.28 อุปกรณ์ดับเพลิง (ต่อ)</p>

<p>ระบบสัญญาณเตือนภัย</p>

<p>Hydrant</p> <p>รูปที่ 2.28 อุปกรณ์ดับเพลิง (ต่อ)</p>

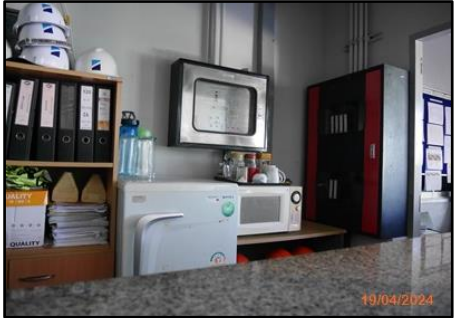
<p>รูปที่ 2.29 แผงควบคุมของสัญญาณเตือนภัย</p>

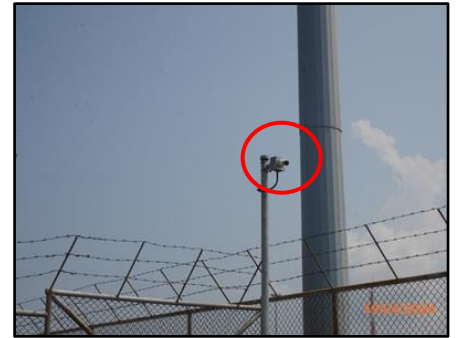
<p>รูปที่ 2.30 ติดตั้งกล้อง CCTV</p>
