ผลการปฏิบัติตามมาตรการป้องกัน และแก้ไขผลกระทบสิ่งแวดล้อม

โครงการ โรงแรมนิโก้ อมตะซิตี ชลบุรี (Hotel Nikko Amata City Chonburi) ได้ทำการสรุปผลการปฏิบัติตามมาตรการป้องกัน และแก้ไขผลกระทบสิ่งแวดล้อม ที่เสนอไว้ในรายงานการประเมินผลกระทบสิ่งแวดล้อม และมาตรการเพิ่มเติมที่คณะกรรมการผู้ชำนาญการพิจารณารายงานการประเมินผลกระทบสิ่งแวดล้อมเป็นผู้พิจารณาให้ความเห็นชอบตลอดจนมาตรการที่ได้มีการเปลี่ยนแปลงในปัจจุบันของโครงการ โรงแรมนิโก้ อมตะซิตี ชลบุรี (Hotel Nikko Amata City Chonburi) ของบริษัท ไทย-เจแปนีส อมตะ จำกัด ประจำเดือนมกราคม-มิถุนายน 2567 ซึ่งครอบคลุมปัจจัยทางสิ่งแวดล้อมที่สำคัญคือ

ตารางที่ 2.1 สรุปผลการปฏิบัติตามมาตรการป้องกัน และแก้ไขผลกระทบสิ่งแวดล้อม โครงการ โรงแรมนิโก้ อมตะซิตี้ ชลบุรี (Hotel Nikko Amata City Chonburi)
ประจำเดือนมกราคม-มิถุนายน 2567

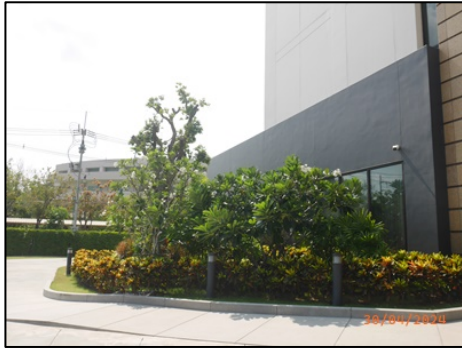
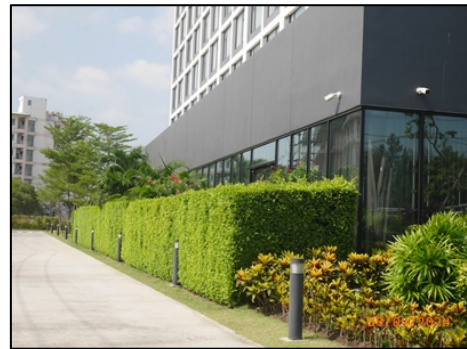
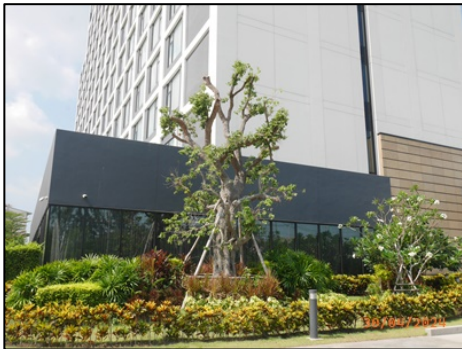
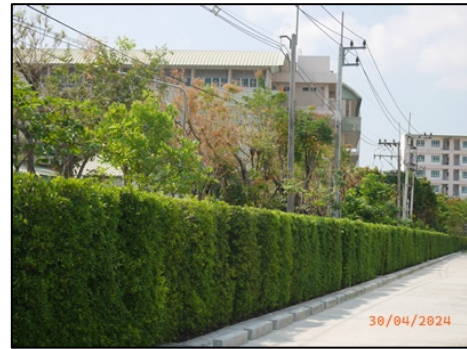
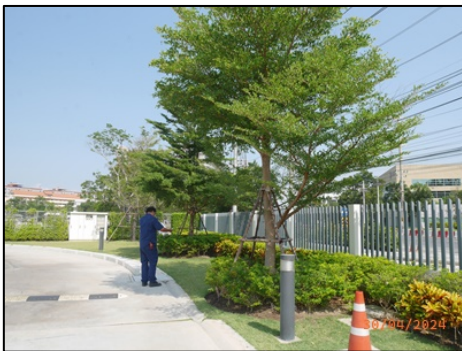
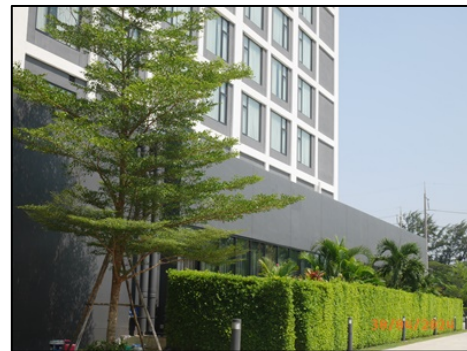
รูปที่ 2.1 พื้นที่สีเขียวของโครงการ

องค์ประกอบทางสิ่งแวดล้อม และคุณค่าต่างๆ	มาตรการป้องกัน และแก้ไขผลกระทบสิ่งแวดล้อม	รายละเอียดการปฏิบัติจริง	ปัญหาและแนวทางแก้ไข	อ้างอิง
2. ทรัพยากรทางด้านกายภาพ 2.1 ทรัพยากรดิน	- พื้นที่ส่วนที่ไม่มีสิ่งก่อสร้างปกคลุม จะมีการ ปลูกพืชคลุมดิน ป้องกันการสูญเสียน้ำดิน และป้องกันการเกิดฝุ่น	- โครงการมีการปลูกพืชคลุมดิน ป้องกันการ สูญเสียน้ำดินและป้องกันการเกิดฝุ่น	- ไม่พบปัญหา	รูปที่ 2.1

2.2 คุณภาพอากาศ	- พื้นที่โครงการที่ไม่มีสิ่งก่อสร้างปกคลุมจะมี การปลูกต้นไม้และพืชคลุมดิน ซึ่งจะช่วย ดูดซึม CO ₂ ผ่านกระบวนการสังเคราะห์แสง และคายก๊าซ O ₂	- พื้นที่โครงการมีการปลูกต้นไม้และพืชคลุมดิน และจัดให้มีเจ้าหน้าที่บำรุงดูแลรักษาพื้นที่ สีเขียวของโครงการอยู่เสมอ	- ไม่พบปัญหา	รูปที่ 2.1 ภาคผนวกที่ 8

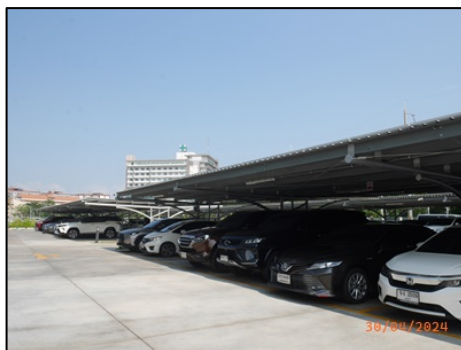
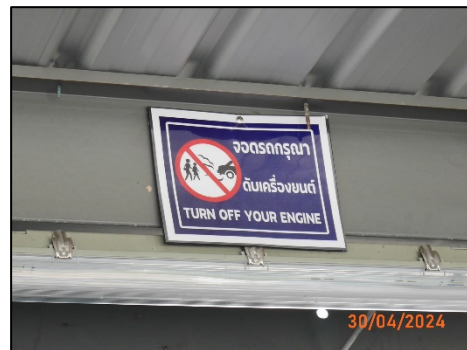
รูปที่ 2.4 ป้ายเตือน “ห้ามติดเครื่องยนต์ขณะจอดรอ” บริเวณลานจอดรถ

- ติดป้าย “ห้ามติดเครื่องยนต์ยานพาหนะขณะ จอดรอ” ที่ลานจอดรถ ในจุดที่เห็นได้ง่าย และชัดเจน	- โครงการดำเนินการติดป้าย “ห้ามติดเครื่อง ยานพาหนะขณะจอดรอ” บริเวณลานจอด รถ ในบริเวณที่เห็นได้ชัดเจน	- ไม่พบปัญหา	รูปที่ 2.4

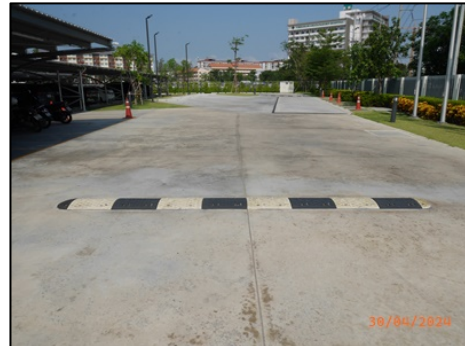
รูปที่ 2.5 ป้ายจำกัดความเร็ว 30 กม./ชม. และลูกระนาด

- ติดป้ายจำกัดความเร็วภายในพื้นที่โครงการ ที่ 30 กม./ชม. เพื่อลดการฟุ้งกระจายของ ฝุ่นละออง และเพื่อความปลอดภัย	- โครงการจำกัดความเร็วรถวิ่งไม่เกิน 30 กม./ชม. ภายในพื้นที่โครงการ พร้อมทั้ง จัดทำลูกระนาด เพื่อชะลอความเร็ว เพื่อ ป้องกันการฟุ้งกระจายของฝุ่นละออง และ เพื่อความปลอดภัย	- ไม่พบปัญหา	รูปที่ 2.5

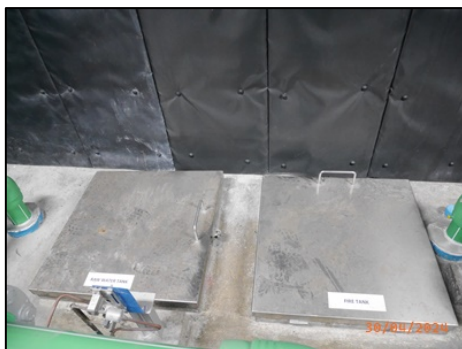
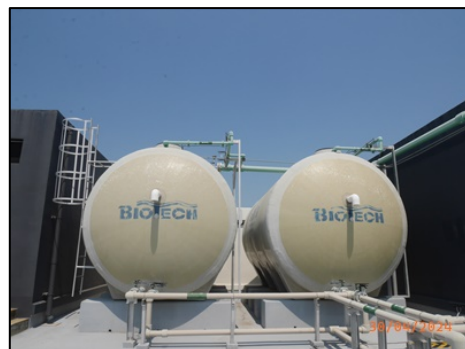
รูปที่ 2.7 ถังเก็บน้ำใต้ดิน จำนวน 2 ถัง และถังเก็บน้ำใช้ชั้นคาตฟ้า

ผลกระทบสิ่งแวดล้อม	มาตรการป้องกัน และแก้ไขผลกระทบสิ่งแวดล้อม	รายละเอียดการปฏิบัติจริง	ปัญหาและแนวทางแก้ไข	อ้างอิง
3. คุณค่าการใช้ประโยชน์ของมนุษย์ 3.1 การใช้น้ำ	- จัดให้มีปริมาณน้ำสำรองใช้ภายในโครงการ ไม่ต่ำกว่า 520 ลบ.ม. ซึ่งกรณีที่ระบบจ่ายน้ำของนิคมฯ ชัดข้อง โครงการจะมีน้ำสำรองใช้ได้ไม่ต่ำกว่า 2 วัน หรือเฉลี่ย 2,114 ลิตร/ห้อง	- โครงการจัดให้มีถังเก็บน้ำใต้ดิน จำนวน 2 ถัง และมีถังเก็บน้ำสำรองบนชั้น ดาดฟ้า จำนวน 2 ถัง ปริมาณไม่ต่ำกว่า 520 ลบ.ม. โดยมีฝาบปิดเรียบร้อย	- ไม่พบปัญหา	รูปที่ 2.7

- ออกแบบถังเก็บน้ำใต้ดินให้มีฝาถังจำนวน 2 ฝา เพื่อความสะดวก และปลอดภัยในการล้างทำความสะอาด และซ่อมบำรุง	- โครงการจัดให้มีถังเก็บน้ำใต้ดิน จำนวน 2 ถัง ปริมาณไม่ต่ำกว่า 520 ลบ.ม. และทางโครงการได้มีถังสำรองน้ำบริเวณตลาดฟ้าจำนวน 2 ถัง โดยที่มีฝาปิดเรียบร้อยแล้ว	- ไม่พบปัญหา	รูปที่ 2.7

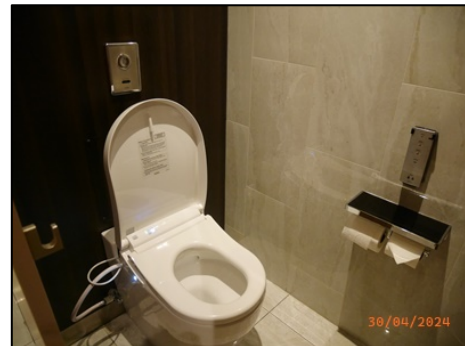
รูปที่ 2.8 สุขภัณฑ์ประหยัดน้ำ

ผลกระทบสิ่งแวดล้อม	มาตรการป้องกัน และแก้ไขผลกระทบสิ่งแวดล้อม	รายละเอียดการปฏิบัติจริง	ปัญหาและ แนวทางแก้ไข	อ้างอิง
3. คุณค่าการใช้ประโยชน์ของมนุษย์ (ต่อ) 3.1 การใช้น้ำ (ต่อ)	- ติดตั้งสุขภัณฑ์ประหยัดน้ำภายในโครงการ	- โครงการมีการเลือกใช้สุขภัณฑ์ประหยัดน้ำ	- ไม่พบปัญหา	รูปที่ 2.8

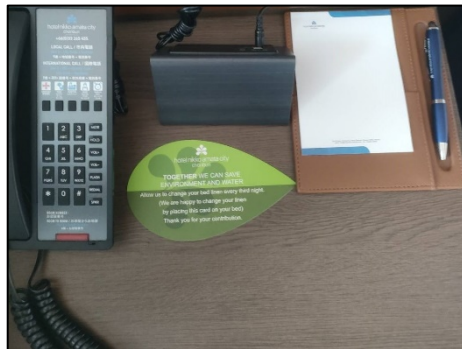
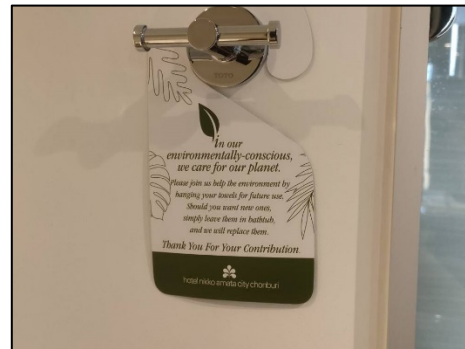
รูปที่ 2.9 ป้ายรณรงค์ประหยัดน้ำ

- ติดป้ายประชาสัมพันธ์รณรงค์ให้พนักงาน/เจ้าหน้าที่โครงการ และผู้มาใช้บริการใช้น้ำอย่างประหยัด	- โครงการมีการติดป้ายประชาสัมพันธ์รณรงค์ประหยัดน้ำ	- ไม่พบปัญหา	รูปที่ 2.9

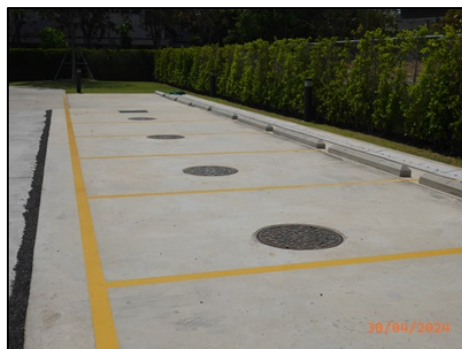
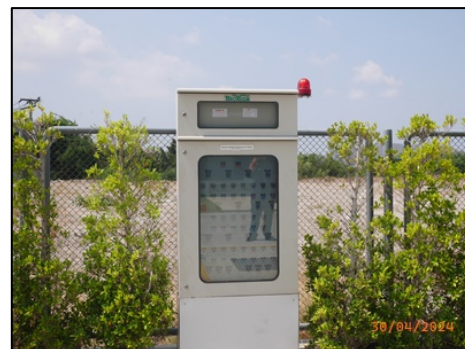
รูปที่ 2.10 ระบบบำบัดน้ำเสีย

ผลกระทบสิ่งแวดล้อม	มาตรการป้องกัน และแก้ไขผลกระทบสิ่งแวดล้อม	รายละเอียดการปฏิบัติจริง	ปัญหาและ แนวทางแก้ไข	อ้างอิง
3. คุณค่าการใช้ประโยชน์ของมนุษย์ (ต่อ) 3.2 การจัดการน้ำเสีย	- จัดให้มีระบบบำบัดน้ำเสียแบบ Fixed Film Aeration ขนาดความสามารถ 200 ลบ.ม./วัน น้ำทิ้งจากระบบบำบัดฯ จะมีค่า BOD ไม่เกิน 20 มก./ล. บางส่วนนำกลับมารดน้ำพื้นที่สีเขียวด้วยระบบซึมดิน ส่วนที่เหลือระบายออกสู่ท่อรวบรวมน้ำเสียหน้าโครงการของนิคมฯ	- โครงการจัดให้มีระบบบำบัดน้ำเสียที่ทำงานได้อย่างมีประสิทธิภาพอยู่เสมอ โดยมีการตรวจคุณภาพน้ำเสียให้มีค่าเป็นไปตามเกณฑ์มาตรฐานกำหนด ก่อนที่จะระบายน้ำสู่ท่อรวบรวมน้ำเสียหน้าโครงการของนิคมอุตสาหกรรมอมตะ ซิตี้ ชลบุรีต่อไป	- ไม่พบปัญหา	รูปที่ 2.10

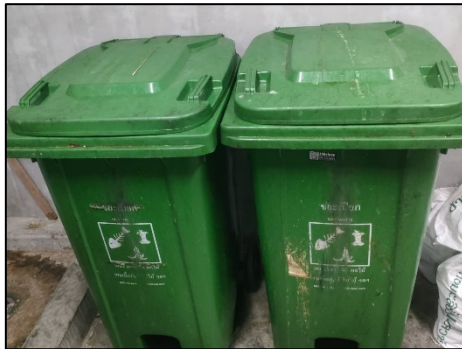
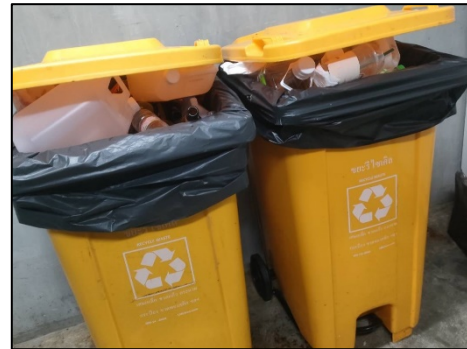
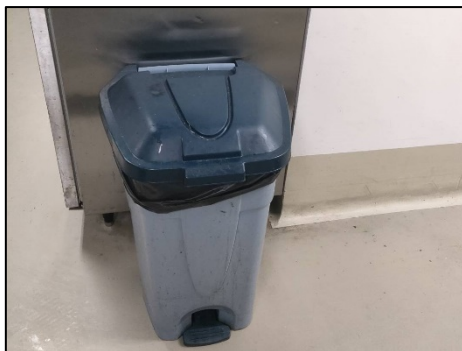
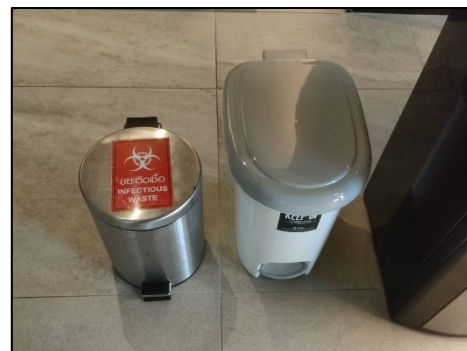
รูปที่ 2.18 ถังขยะแยกประเภท

ผลกระทบสิ่งแวดล้อม	มาตรการป้องกัน และแก้ไขผลกระทบสิ่งแวดล้อม	รายละเอียดการปฏิบัติจริง	ปัญหาและแนวทางแก้ไข	อ้างอิง
3. คุณค่าการใช้ประโยชน์ของมนุษย์ (ต่อ) 3.3 การระบายน้ำและป้องกันน้ำท่วม (ต่อ)	- ภายในบ่อหนองน้ำติดตั้งเครื่องสูบน้ำ ขนาด 0.03 ลบ.ม./วินาที ที่ TDH 5 ม. จำนวน 7 เครื่อง (ใช้งาน 6 , สำรอง 1) เพื่อควบคุมอัตราการระบายน้ำไม่ให้เกิดอันตรายน้ำหลากสูงสุดในช่วงก่อนพัฒนาโครงการ	- ภายในบ่อหนองน้ำมีการติดตั้งเครื่องสูบน้ำ ขนาด 0.03 ลบ.ม./วินาที ใช้งานจำนวน 6 เครื่อง และมีการสำรองไว้ 1 เครื่องเรียบร้อยแล้ว	- ไม่พบปัญหา	รูปที่ 2.17
3.4 การจัดการขยะมูลฝอย	- จัดให้มีการคัดแยกประเภทขยะที่แหล่งกำเนิดเป็นขยะย่อยสลาย ขยะทั่วไป ขยะรีไซเคิล และขยะอันตราย	- โครงการมีการคัดแยกประเภทขยะ โดยแบ่งเป็นขยะย่อยสลาย ขยะทั่วไป ขยะรีไซเคิล และขยะอันตราย ซึ่งแต่ละถังจะมีการติดป้ายระบุชนิดของขยะให้เห็นอย่างชัดเจน	- ไม่พบปัญหา	รูปที่ 2.18

ผลกระทบสิ่งแวดล้อม	มาตรการป้องกัน และแก้ไขผลกระทบสิ่งแวดล้อม	รายละเอียดการปฏิบัติจริง	ปัญหาและแนวทางแก้ไข	อ้างอิง
3. คุณค่าการใช้ประโยชน์ของมนุษย์ (ต่อ) 3.4 การจัดการขยะมูลฝอย (ต่อ)	- จัดตั้งถังขยะบริเวณพื้นที่ต่างๆ จุดละ 4 ถัง ได้แก่ ถังขยะย่อยสลาย (สีเขียว) ถังขยะทั่วไป (สีน้ำเงิน) ถังขยะรีไซเคิล (สีเหลือง) และถังขยะอันตราย (สีแดง) โดยถังขยะแต่ละถังมีข้อความระบุชนิดขยะที่มีสีและขนาดมองเห็นได้ชัดเจนไว้ด้านหน้าถัง	- โครงการมีการคัดแยกประเภทขยะ โดยแบ่งเป็นขยะย่อยสลาย ขยะทั่วไป ขยะรีไซเคิล และขยะอันตราย ซึ่งแต่ละถังจะมีการติดป้ายระบุชนิดของขยะให้เห็นอย่างชัดเจน	- ไม่พบปัญหา	รูปที่ 2.18

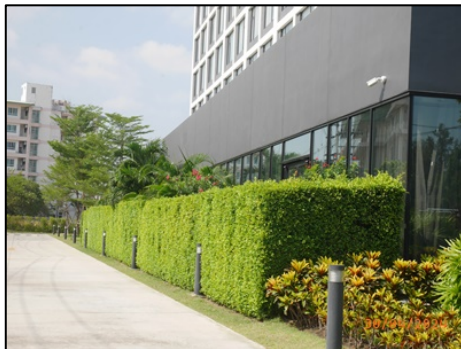
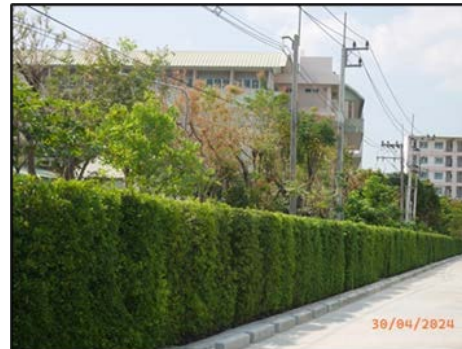
รูปที่ 2.30 ต้นไม้ และพื้นที่สีเขียว ช่วยบดบังแสงแดด

- การจัดผังภูมิสถาปัตย์โดยปลูกไม้ยืนต้น/ไม้พุ่ม/ไม้คลุมดินโดยรอบพื้นที่โครงการ ซึ่งจะช่วยบดบังแสงแดดที่ส่องกระทบพื้นหรือผนังคอนกรีตของอาคาร ลดการถ่ายเทความร้อนจากอากาศสู่คอนกรีต การคายน้ำเพิ่มความชุ่มชื้น และลดอุณหภูมิของอากาศ และปลูกต้นไม้คลุมดินช่วยสะท้อนรังสีความร้อนจากพื้นดินกลับสู่บรรยากาศ	- โครงการมีการปลูกต้นไม้ และพื้นที่สีเขียวโดยรอบโครงการ ซึ่งจะช่วยบดบังแสงแดดที่ส่องกระทบพื้นหรือผนังคอนกรีตของอาคารได้	- ไม่พบปัญหา	รูปที่ 2.30
