รายงานการปฏิบัติตามมาตรการป้องกันและแก้ไขผลกระทบสิ่งแวดล้อมและ
มาตรการติดตามตรวจสอบผลกระทบสิ่งแวดล้อม (ช่วงดำเนินการ)
โครงการโรงพยาบาลสมิติเวช ศรีราชา (ส่วนขยาย)
ประจำเดือนมกราคม - มิถุนายน 2567

ที่ตั้งโครงการ : เลขที่ 8 ซอยแหลมเกตุ ตำบลศรีราชา อำเภอศรีราชา จังหวัดชลบุรี

หนังสือรับรองการจัดทำรายงานผลการปฏิบัติตามมาตรการป้องกันและแก้ไขผลกระทบสิ่งแวดล้อม
และมาตรการติดตามตรวจสอบผลกระทบสิ่งแวดล้อม
โครงการโรงพยาบาลสมิติเวช ศรีราชา (ส่วนขยาย)

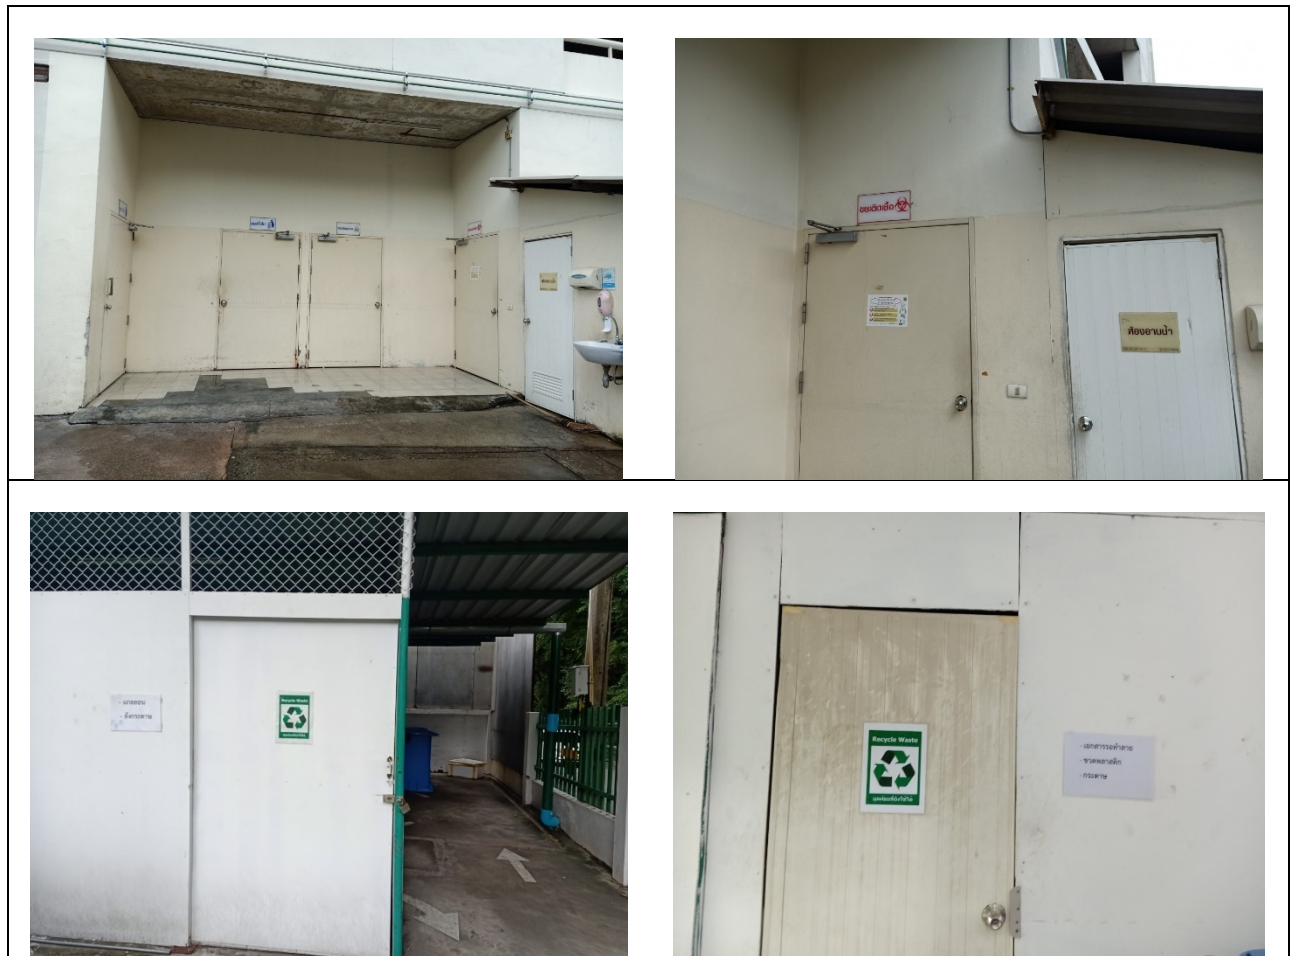
รูปที่ 2.2-34 ห้องพักขยะรวม

6. การจัดการมูลฝอย	ตรวจสอบถังขยะแต่ละห้องพักขยะรวม	ตรวจสอบถังขยะและห้องพักขยะรวม ให้มีสภาพดีเสมอ หากชำรุด ผุกร่อน ต้องรีบดำเนินการแก้ไขทันที	ทุกวัน	ห้องพักขยะอยู่ในสภาพดี สะอาด	ภาคผนวก ง
		ใบอนุญาตทุกประเภทของบริษัทที่รับกำจัดมูลฝอยติดเชื่อและอันตรายอย่างสม่ำเสมอ	3 เดือน/ครั้ง	ใบอนุญาตไม่หมดอายุ	
		ติดตามผลรายงานสรุปผลจากบริษัทที่รับกำจัดมูลฝอยติดเชื่อและอันตราย ซึ่งจะต้องส่งต่อโครงการทุก 3 เดือน	3 เดือน/ครั้ง	โครงการได้รับรายงานสรุปผลจากบริษัท เทร็นด์ อินเตอร์เทรต จำกัด เป็นผู้กำจัดขยะติดเชื่อให้โรงพยาบาล โดยจัดส่งรายงานให้ทราบ ปีละ 1 ครั้ง	
		ติดตามผลการตรวจวัดคุณภาพอากาศที่ออกจากเตาเผาขยะติดเชื่อให้กับโรงพยาบาล	6 เดือน/ครั้ง ตลอดระยะดำเนินการ
