### 2.1 ผลการปฏิบัติตามมาตรการป้องกันและแก้ไขผลกระทบสิ่งแวดล้อม

## 2.2 ผลการติดตามตรวจสอบการปฏิบัติตามมาตรการป้องกันและแก้ไขผลกระทบสิ่งแวดล้อม

รายงานผลการปฏิบัติตามมาตรการป้องกันและแก้ไขผลกระทบสิ่งแวดล้อมและมาตรการติดตามตรวจสอบผลกระทบสิ่งแวดล้อม  
โครงการเหมืองแร่หินดินดานเพื่ออุตสาหกรรมปูนซีเมนต์ คำขอประทานบัตรที่ 123/2539 (เลขประทานบัตร 28665/15781)  
บริษัท ปูนซีเมนต์เอเชีย จำกัด (มหาชน)  
เดือนมกราคม-มิถุนายน 2567

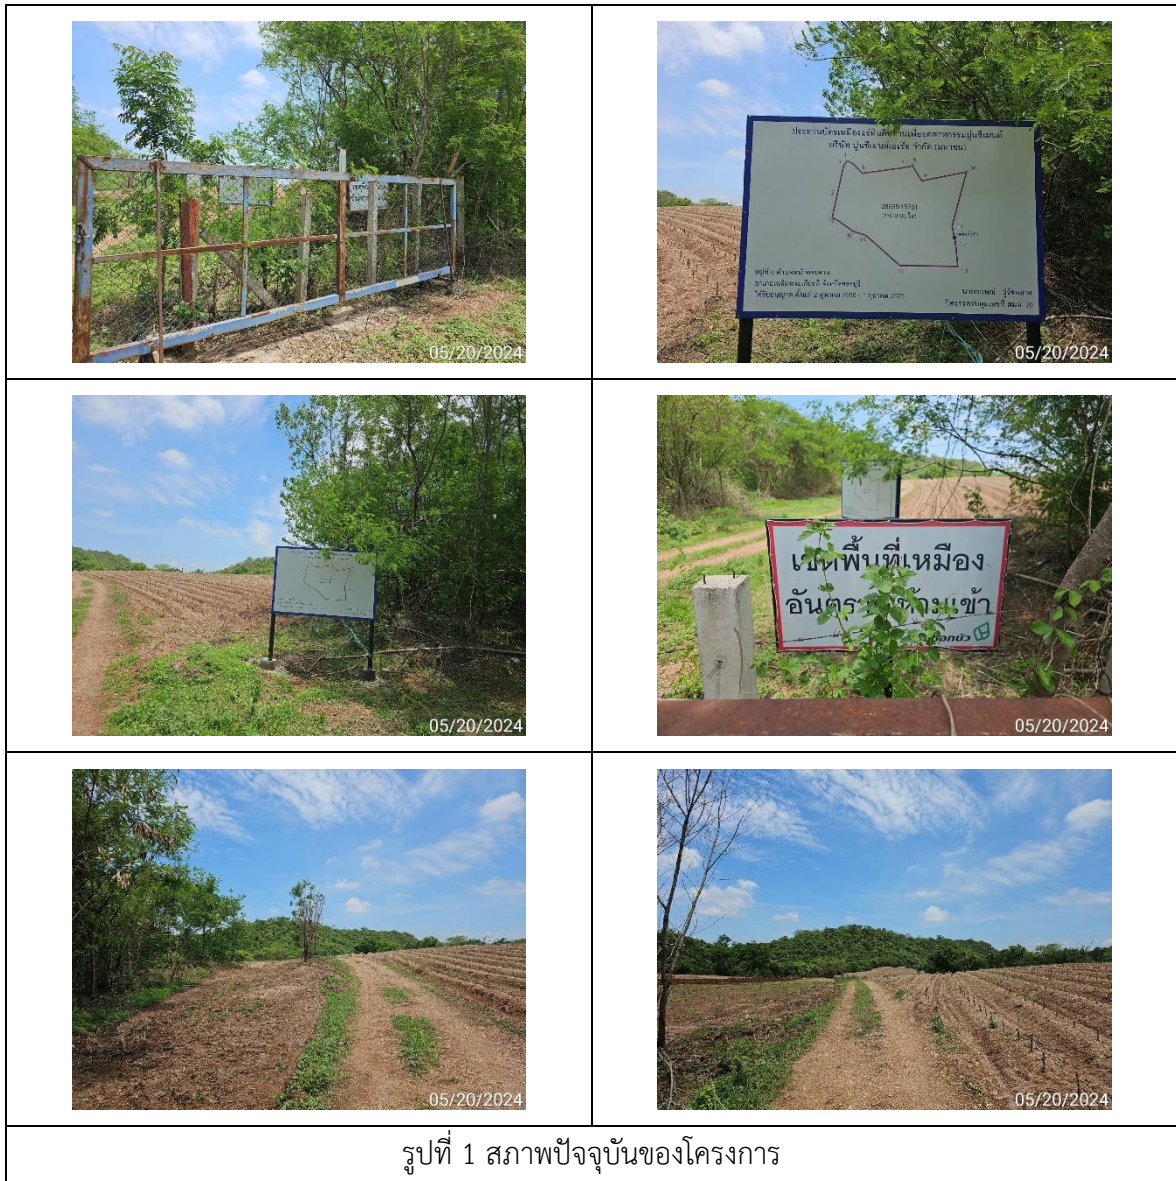
### รูปการปฏิบัติตามมาตรการป้องกันและแก้ไขผลกระทบสิ่งแวดล้อม รายละเอียดดังนี้

มาตรการป้องกันและแก้ไขผลกระทบสิ่งแวดล้อม	สถานที่ ดำเนินการ	ผลการปฏิบัติตามมาตรการฯ	ปัญหา อุปสรรค ที่ไม่สามารถปฏิบัติ ตามมาตรการ และแนวทางแก้ไข	หลักฐานและ เอกสารอ้างอิง
<b>1. สภาพภูมิประเทศ</b> 1. กำหนดตำแหน่งและขอบเขตของพื้นที่ที่จะทำการปรับสภาพเพื่อใช้ในกิจกรรมทำเหมือง เช่น เส้นทางลำเลียง คั่นทำนบ คูระบายน้ำ และบ่อดักตะกอนสำนักงานและอาคารบ้านพัก เป็นต้น	- ภายในบริเวณพื้นที่โครงการ	- โครงการมีการกำหนดตำแหน่งและขอบเขตของพื้นที่ที่จะทำการปรับสภาพเพื่อใช้ในกิจกรรมทำเหมืองไว้อย่างชัดเจน ปัจจุบัน (มกราคม-มิถุนายน 2567) ทางโครงการได้ขออนุญาตหยุดการทำเหมืองไว้ชั่วคราว นับตั้งแต่วันที่ 1 ตุลาคม 2566 ถึง 30 กันยายน 2567 โดยไม่มีการขุดทำเหมืองในพื้นที่โครงการแต่อย่างใด	-	- รูปที่ 1 สภาพปัจจุบันของโครงการ - ภาคผนวก 1ก - ภาคผนวก 2ก - ภาคผนวก 3ก

มาตรการป้องกันและแก้ไขผลกระทบสิ่งแวดล้อม	สถานที่ดำเนินการ	ผลการปฏิบัติตามมาตรการฯ	ปัญหา อุปสรรค ที่ไม่สามารถปฏิบัติ ตามมาตรการ และแนวทางแก้ไข	หลักฐานและ เอกสารอ้างอิง
<b>1. สภาพภูมิประเทศ (ต่อ)</b> 3. จัดให้มีพื้นที่เก็บกองเปลือกดินในบริเวณพื้นที่คำขอ ประทานบัตรทางด้านทิศใต้ มีขนาด 200 x 200 เมตร	- บริเวณพื้นที่ราบ ทางด้านทิศใต้ของ พื้นที่โครงการ	- ปัจจุบัน (มกราคม-มิถุนายน 2567) ทางโครงการได้ขอ อนุญาตหยุดการทำเหมืองไว้ชั่วคราว นับตั้งแต่วันที่ 1 ตุลาคม 2566 ถึง 30 กันยายน 2567 โดยไม่มีการ ขุดทำเหมืองในพื้นที่โครงการ ทั้งนี้หากเปิดดำเนินการ ทำเหมือง ทางโครงการจะกำหนดพื้นที่ในการกองเก็บ เปลือกดิน และเศษหินทางด้านทิศใต้ของโครงการ	-	- รูปที่ 1 สภาพปัจจุบัน ของโครงการ - ภาพผนวก 3ก

มาตรการป้องกันและแก้ไขผลกระทบสิ่งแวดล้อม	สถานที่ดำเนินการ	ผลการปฏิบัติตามมาตรการฯ	ปัญหา อุปสรรค ที่ไม่สามารถปฏิบัติ ตามมาตรการ และแนวทางแก้ไข	หลักฐานและ เอกสารอ้างอิง
<b>2. อุทกวิทยา</b> - การไหลบ่าของน้ำฝนผ่านบริเวณพื้นที่โครงการอาจจะก่อให้เกิดการชะล้างพังทลายดินทราย และอาจจะส่งผลกระทบต่อทางน้ำธรรมชาติหรือพื้นที่เกษตรกรรมใกล้เคียง 1. จัดสร้างคันทำนบที่มีพื้นที่หน้าตัดเป็นรูปสี่เหลี่ยมคางหมู ขนาดความกว้างที่ฐาน 3 เมตร สูง 1 เมตร และความกว้างของสันคันทำนบ 1 เมตร พร้อมชุดระบายน้ำในลักษณะรูปสี่เหลี่ยมคางหมูเช่นกัน ขนาดความกว้างของท้องร่องด้านล่าง 0.5 เมตร และด้านบนกว้าง 1.0 เมตร ลึก 1 เมตร ไว้ตามแนวโดยรอบขอบเขตพื้นที่ทำเหมืองด้านล่างของบริเวณ ห1 และโดยรอบพื้นที่เก็บกองเปลือกดิน	- ตามแนวโดยรอบ ข อ บ เขต พื้นที่ ทำเหมืองด้านล่าง ของบริเวณ ห1 และ โดยรอบพื้นที่เก็บ กองเปลือกดิน	- ปัจจุบัน (มกราคม-มิถุนายน 2567) โครงการไม่มีการขุดทำเหมืองในพื้นที่โครงการ ทางโครงการได้ขออนุญาตหยุดการทำเหมืองไว้ชั่วคราว นับตั้งแต่วันที่ 1 ตุลาคม 2566 ถึง 30 กันยายน 2567 ทั้งนี้หากเปิดดำเนินการทำเหมือง ทางโครงการจะจัดสร้างคันทำนบ พร้อมชุดระบายน้ำโดยรอบขอบเขตพื้นที่ทำเหมือง และโดยรอบพื้นที่กองเก็บเปลือกดินในพื้นที่โครงการ	-	- รูปที่ 1 สภาพปัจจุบัน ของโครงการ - ภาพผนวก 3ก

มาตรการป้องกันและแก้ไขผลกระทบสิ่งแวดล้อม	สถานที่ดำเนินการ	ผลการปฏิบัติตามมาตรการฯ	ปัญหา อุปสรรค ที่ไม่สามารถปฏิบัติ ตามมาตรการ และแนวทางแก้ไข	หลักฐานและ เอกสารอ้างอิง
<b>2. อุทกวิทยา (ต่อ)</b> 2. สร้างบ่อดักตะกอนขนาด 25x40 เมตร ลึก 1 เมตร จำนวน 2 บ่อ เพื่อรองรับน้ำจากหน้าเหมืองและ บ่อขนาด 20x20 เมตร ลึก 2 เมตร จำนวน 1 บ่อ เพื่อรองรับน้ำจากที่เก็บกองเปลือกดิน	- ภายในบริเวณ พื้นที่โครงการ	- ปัจจุบัน (มกราคม-มิถุนายน 2567) ทางโครงการได้ขออนุญาต หยุดการทำเหมืองไว้ชั่วคราว นับตั้งแต่วันที่ 1 ตุลาคม 2566 ถึง 30 กันยายน 2567 และไม่มีการขุดทำเหมืองในพื้นที่โครงการ ทั้งนี้หากเปิดดำเนินการทำเหมือง โครงการจะจัดทำ บ่อดักตะกอนขนาด 25x40 เมตร ลึก 1 เมตร จำนวน 2 บ่อ เพื่อรองรับน้ำจากหน้าเหมือง และบ่อขนาด 20x20 เมตร ลึก 2 เมตร อีก 1 บ่อ เพื่อรองรับน้ำจากที่เก็บกองเปลือกดิน	-	- รูปที่ 1 สภาพปัจจุบัน ของโครงการ - ภาคผนวก 3ก
