รายงานผลการตรวจสอบที่อลอดคอนกรีตเสริมเหล็ก

INSPECTION REPORT

CORROSION UNDER SUPPORT (CUS)
PIPELINE INTEGRITY MANAGEMENT

At the request of Chevron (Thailand) Limited, DEXON Technology carried out Long Range Ultrasonic Testing (LRUT) on pipeline follows the integrity management recommendation. The inspection was conducted at the Chevron SRT terminal in Suratthani province. The primary requirement for this inspection was to obtain data and follow up any indications sought for further investigation on pipe. As the client requested advanced inspection technique CUS was utilized.

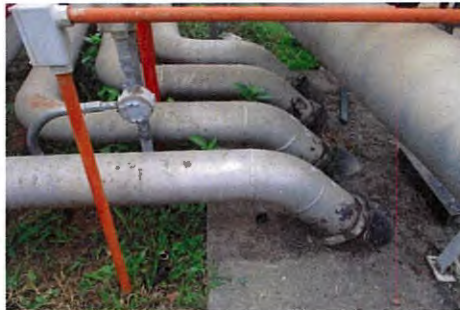
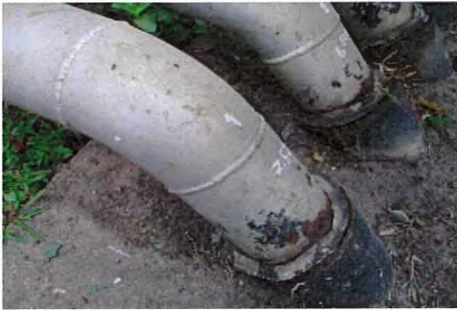
Name of part / Location	Findings	Name of part / Location	Findings
Pipe	Normal condition	Beneath pipe sleeve	Corrosion and painting deterioration

1. Visual Inspection (VT) > Re-painting and re-sealing on pipe sleeve, at the area of corrosion and deterioration were found.				
2. Long Range Ultrasonic Testing (LRUT) > Keep monitoring, as the significant indications from LRUT data log has been noticed.

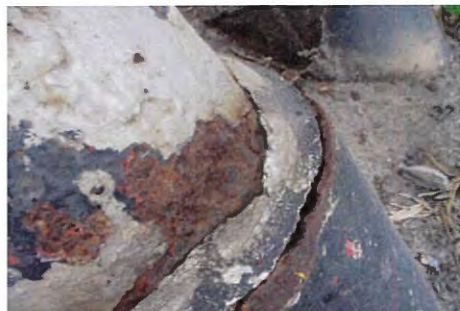
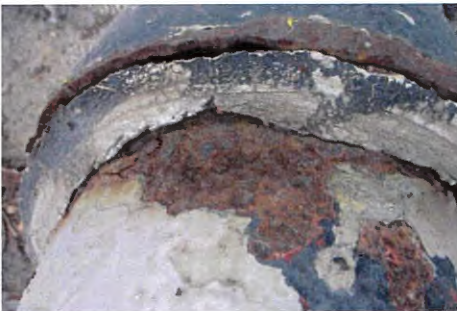
Name of part / Location	Findings	Name of part / Location	Findings
Beneath pipe sleeve	Corrosion and painting deterioration	Beneath pipe sleeve	Corrosion and painting deterioration

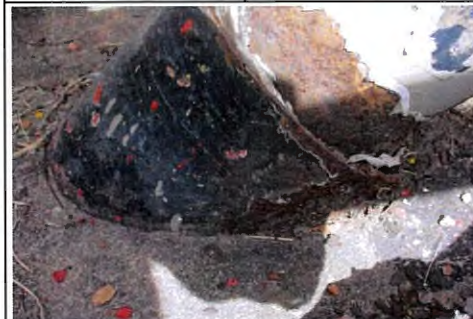
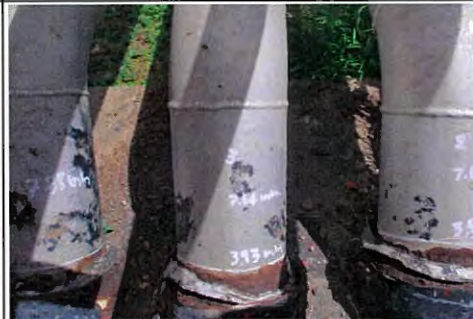
Name of part / Location	Findings	Name of part / Location	Findings
Beneath pipe sleeve	Corrosion and painting deterioration	Beneath pipe sleeve	Corrosion and painting deterioration

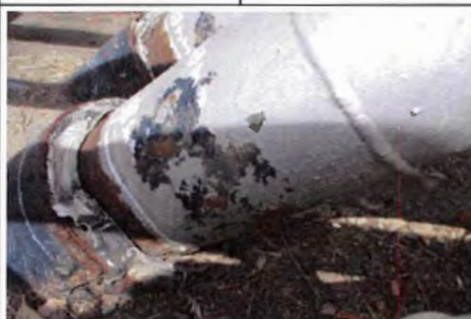
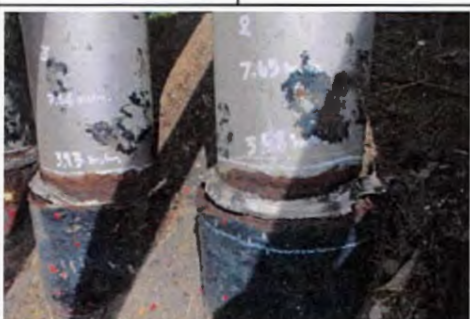
Name of part / Location		Findings		
Beneath pipe sleeve		Corrosion and painting deterioration

1. Visual Inspection (VT) > Re-painting and re-sealing on pipe sleeve, at the area of corrosion and deterioration were found.				
2. Long Range Ultrasonic Testing (LRUT) > Keep monitoring, as the significant indications from LRUT data log has been noticed.

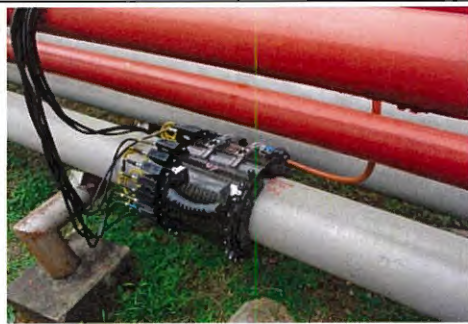
Name of part / Location	Findings	Name of part / Location	Findings
Pipe	Normal condition	Beneath pipe sleeve	Corrosion and painting deterioration

Recommendations			
1. Visual Inspection (VT)			
> Re-painting and re-sealing on pipe sleeve, at the area of corrosion and deterioration were found.			
2. Long Range Ultrasonic Testing (LRUT)			
> Keep monitoring, as the significant indications from LRUT data log has been noticed.			
3. Ultrasonic Thickness Measurement (UTM)			
> Keep monitoring.			
LRUT technician		LRUT supervisor	
Name	Mr. Pummarin P.	Name	Mr. Anuwat M.
Date :	29-Jun-23	Date :	29-Jun-23
Sign:	 	Sign:

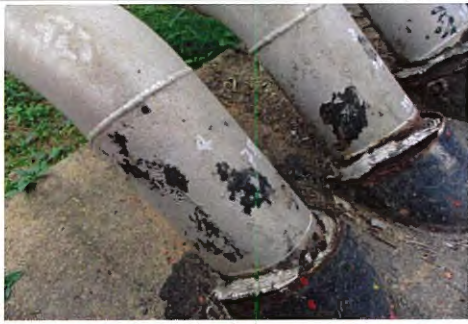
Name of part / Location	Findings	Name of part / Location	Findings
Beneath pipe sleeve	Corrosion and painting deterioration	Beneath pipe sleeve	Corrosion and painting deterioration

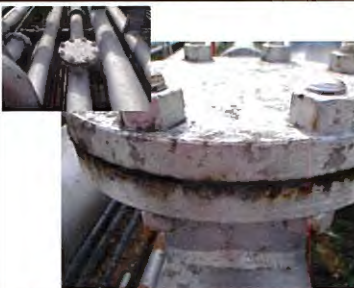
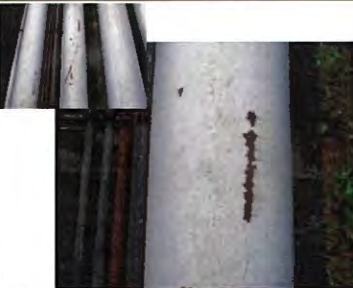
Name of part / Location	Findings	Name of part / Location	Findings
TRL 002 G-Base 91 Tank Receiving line (Jetty to Tank No.9&Tank No.2)	Slight corrosion on flange (3)	TRL 002 G-Base 91 Tank Receiving line (Jetty to Tank No.9&Tank No.2)	Painting deterioration (4)

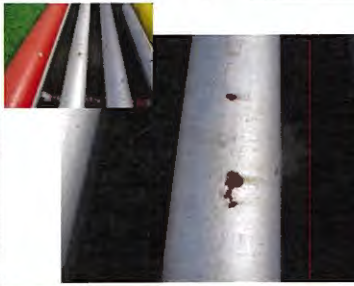
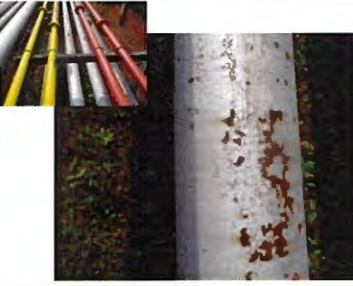
Name of part / Location	Findings	Name of part / Location	Findings
TRL 002 G-Base 91 Tank Receiving line (Jetty to Tank No.9&Tank No.2)	Painting deterioration (5)	TRL 002 G-Base 91 Tank Receiving line (Jetty to Tank No.9&Tank No.2)	Painting deterioration (6)

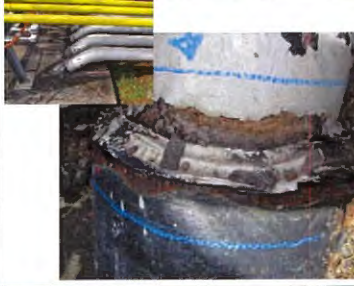
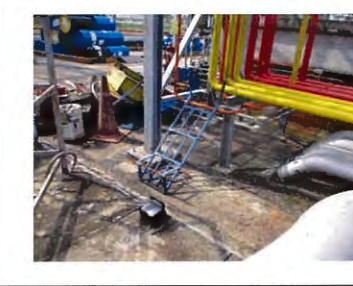
Name of part / Location	Findings	Name of part / Location	Findings
TRL 002 G-Base 91 Tank Receiving line (Jetty to Tank No.9&Tank No.2)	Severe corrosion under sealing&Sealing damage. (7)	TRL 002 G-Base 91 Tank Receiving line (Jetty to Tank No.9&Tank No.2)	Still in normal condition

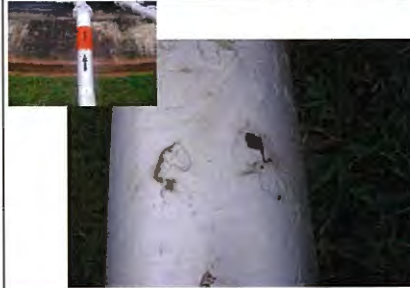
Name of part / Location	Findings	Name of part / Location	Findings	
TRL 002 G-Base 91 Tank Receiving line (Jetty to Tank No.9)	Painting deterioration (14)	TRL 002 G-Base 91 Tank Receiving line (Jetty to Tank No.9)	Still in normal condition
