## บทที่ 2 ผลการดำเนินการตามมาตรการป้องกันและแก้ไขผลกระทบสิ่งแวดล้อม

โครงการทำเหมืองแร่ชนิดแร่หินอุตสาหกรรมชนิดหินปูน เพื่ออุตสาหกรรมก่อสร้างและชนิดแร่หินอุตสาหกรรมชนิดหินแอนดีไซต์ เพื่ออุตสาหกรรมก่อสร้าง ของบริษัท ชาญยุทธการศิลาเลย (1997) จำกัด ประทานบัตรที่ 32839/16539 ร่วมแผนผังโครงการทำเหมืองเดียวกันกับประทานบัตรที่ 32834/16343 ต้องปฏิบัติตามมาตรการป้องกันและแก้ไขผลกระทบสิ่งแวดล้อมและการติดตามตรวจสอบผลกระทบสิ่งแวดล้อมที่ระบุไว้ในหนังสือแจ้งผลการพิจารณารายงานการประเมินผลกระทบสิ่งแวดล้อม ตามหนังสือที่ ทส 1009.2/12468 ลงวันที่ 27 กรกฎาคม 2566 และดำเนินการตามแผนผังโครงการทำเหมืองฉบับที่ได้รับอนุญาตจากกรมอุตสาหกรรมพื้นฐานและการเหมืองแร่ ตามที่ระบุไว้ในหนังสือที่ อก 0504/1029 ลงวันที่ 22 มีนาคม 2567 ซึ่งเป็นการปรับความลาดชันรวมของผนังบ่อเหมือง (ห1) จากเดิมความลาดชันรวมไม่เกิน 45 องศา เพิ่มเป็นความลาดชันรวมไม่เกิน 63 องศา ยกเว้นบริเวณหลักหมายเขตเหมืองแร่ที่ 25-26-27 มีความลาดชันไม่เกิน 56 องศา และ สผ. ได้เสนอเรื่องดังกล่าวต่อคณะกรรมการผู้ชำนาญการพิจารณารายงานการประเมินผลกระทบสิ่งแวดล้อม โครงการเหมืองแร่ ในการประชุมครั้งที่ 8/2567 เมื่อวันที่ 10 เมษายน 2567 คณะกรรมการฯ มีมติรับทราบ ตามหนังสือที่ ทส 1009.2/74007 ลงวันที่ 22 เมษายน 2567 รายละเอียดผลการดำเนินการดังนี้

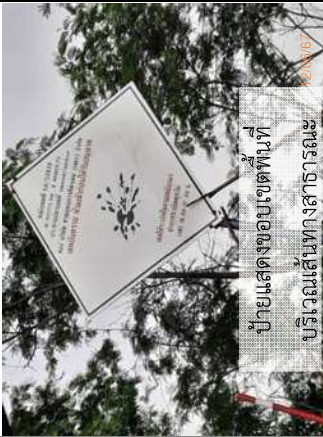
<p>ป้ายแสดงขอบเขตพื้นที่ บริเวณเส้นทางสาธารณะ</p> <p>หน้าเหมืองปัจจุบัน</p>

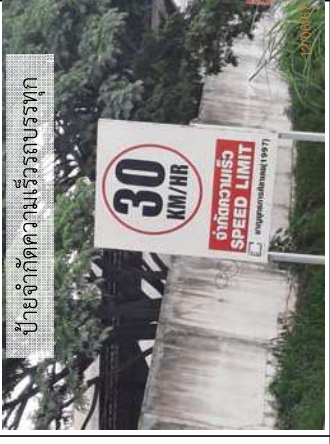
<p>ป้ายจำกัดความเร็วรถบรรทุก</p> </div> <div data-bbox="683 165 1013 607">

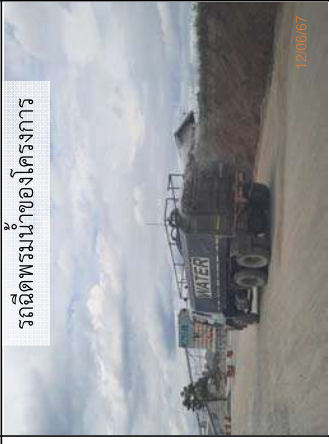
<p>รถฉีดพรมน้ำของโครงการ</p> </div>

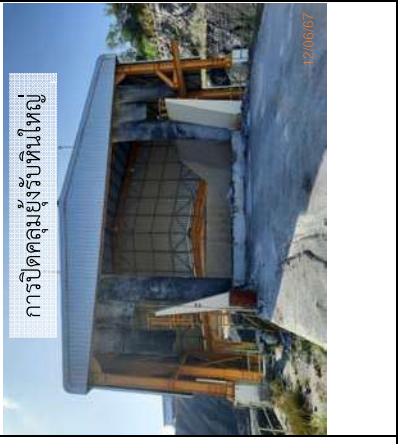
<p>การปิดคลุมยังรับหินใหญ่</p> </div>

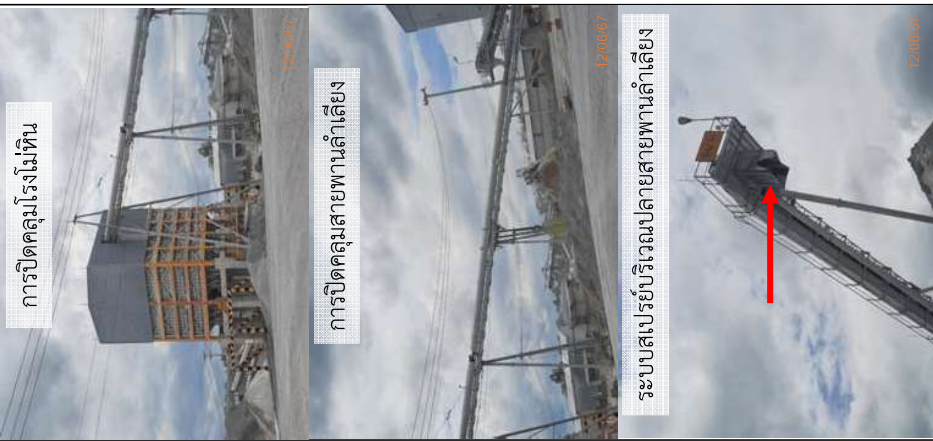
<p>การปิดคลุมโรงโม่หิน</p> <p>การปิดคลุมสายพานลำเลียง</p> <p>ระบบสเปรย์บริเวณสายพานลำเลียง</p>
4) ก่อนการระเบิดทุกครั้งให้ทำความสะอาดหน้างานโดยฉีดพรมน้ำด้านบนของหน้าระเบิด เพื่อลดการฟุ้งกระจายของฝุ่นละออง	- ก่อนการระเบิดจะมีการฉีดพรมน้ำด้านบนของหน้าระเบิด เพื่อลดการฟุ้งกระจายของฝุ่นละออง	- ไม่มี	-

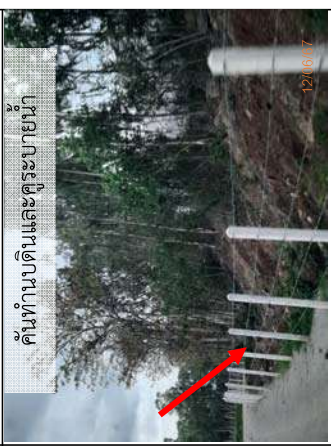
คันกันทำนบกั้นและคูระบายน้ำ

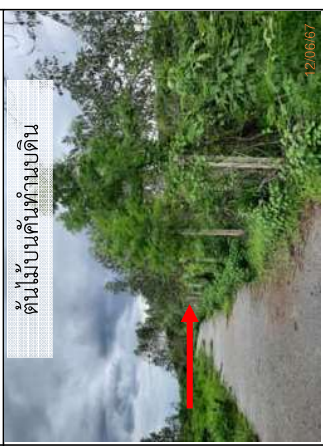
ต้นไม้บนคันทำนบกั้น

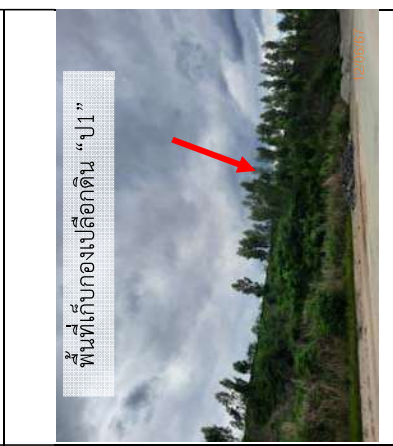
พื้นที่เก็บกองเปลือกดิน “ป1”

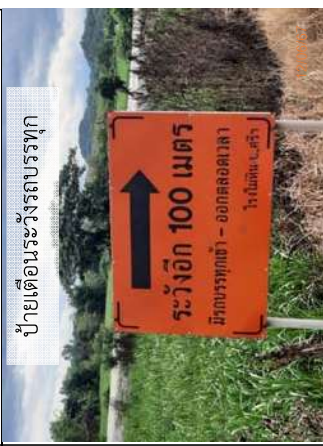
<p>ป้ายชื่อโครงการของรถบรรทุก</p>
