บทที่ 2
ผลการปฏิบัติตามมาตรการป้องกัน
และแก้ไขผลกระทบสิ่งแวดล้อม

ผลการปฏิบัติตามมาตรการป้องกันและแก้ไขผลกระทบสิ่งแวดล้อม

บริษัท บางจาก ศรีราชา จำกัด (มหาชน) ได้ดำเนินการติดตามตรวจสอบพร้อมทั้งรวบรวมเอกสารหลักฐานต่าง ๆ และภาพถ่าย ซึ่งใช้ประกอบผลการปฏิบัติตามมาตรการป้องกันและแก้ไขผลกระทบสิ่งแวดล้อม โครงการขยายท่าเทียบเรือ และปรับปรุงท่าขนถ่ายผลิตภัณฑ์ ระยะดำเนินการ ระหว่างเดือนมกราคม-มิถุนายน พ.ศ. 2567 ตามรายงานการวิเคราะห์ผลกระทบสิ่งแวดล้อมที่ได้รับการเห็นชอบจากสำนักงานนโยบายและแผนทรัพยากรธรรมชาติและสิ่งแวดล้อมแล้ว ตามหนังสือที่ วว 0804/5349 ลงวันที่ 16 เมษายน พ.ศ. 2541 (เอกสารแนบที่ 1) และโครงการฯ ได้ยื่นขอเปลี่ยนแปลงมาตรการดังกล่าว เพื่อขอเชื่อมต่อท่าขนถ่ายผลิตภัณฑ์ จำนวน 2 ท่า ระหว่างท่าหมายเลข 1 และ 2 (ท่าขนถ่ายผลิตภัณฑ์ปัจจุบัน) กับท่าหมายเลข 3 (ท่าขนถ่ายผลิตภัณฑ์ใหม่) บนโครงสร้างท่าเทียบเรือที่มีอยู่เดิม และได้รับมติเห็นชอบจากคณะกรรมการฯ ตามหนังสือที่ ทส 1009/6932 เรื่องการขอเปลี่ยนแปลงเงื่อนไขของมาตรการฯ ของโครงการฯ ลงวันที่ 7 กรกฎาคม พ.ศ. 2546 (เอกสารแนบที่ 2) โดยบริษัท ยูไนเต็ด แอนนาลิสต์ แอนด์ เอ็นจิเนียริง คอนซัลแตนท์ จำกัด ได้ทำการรวบรวมผลการปฏิบัติตามมาตรการฯ ดังกล่าว มาผนวกไว้ร่วมกับรายงานผลการปฏิบัติตามมาตรการป้องกันและแก้ไขผลกระทบสิ่งแวดล้อม และมาตรการติดตามตรวจสอบผ

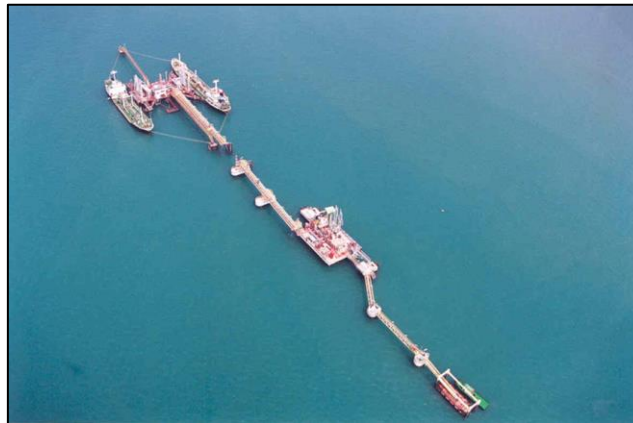
ทางโครงการได้ปฏิบัติตามมติเห็นชอบของ คณะกรรมการผู้ชำนาญการพิจารณารายงานการวิเคราะห์ผลกระทบสิ่งแวดล้อมด้านโครงการโครงสร้างพื้นฐานเอกชน ในการประชุมครั้งที่ 7/2554 วันที่ 22 ธันวาคม พ.ศ. 2540 เป็นที่เรียบร้อยแล้ว โดยโครงการไม่ได้มีการทำทางเดิน (Walkway) เชื่อมระหว่างท่าขนถ่ายผลิตภัณฑ์ปัจจุบันกับท่าขนถ่ายผลิตภัณฑ์ใหม่ และโครงการมีการวางแผนท่าทั้งหมดบริเวณ Trestle ที่จะเชื่อมต่อระหว่างท่าขนถ่ายผลิตภัณฑ์ปัจจุบันกับท่าขนถ่ายผลิตภัณฑ์ใหม่ โดยวางแผนเป็นท่าได้ทะเล แสดงดังรูปที่ 2-1 ถึงรูปที่ 2-2 ต่อมาโครงการได้ยื่นขอเปลี่ยนแปลงเงื่อนไขของมาตรการป้องกันและแก้ไขผลกระทบสิ่งแวดล้อม เพื่อขอเชื่อมต่อท่าขนถ่ายผลิตภัณฑ์ จำนวน 2 ท่า ระหว่างท่าหมายเลข 1 และ 2 (ท่าขนถ่ายผลิตภัณฑ์ปัจจุบัน) กับท่าหมายเลข 3 (ท่าขนถ่ายผลิตภัณฑ์ใหม่) บนโครงสร้างท่าเทียบเรือที่มีอยู่เดิม ซึ่งได้รับมติเห็นชอบจากคณะกรรมการฯ ตามหนังสือที่ ทส 1009/6932 เรื่องการขอเปลี่ยนแปลงเงื่อนไขของมาตรการฯ ของโครงการ ลงวันที่ 7 กรกฎาคม พ.ศ. 2546 (เอกสารแนบที่ 2) และได้รับอนุญาตจากกรมเจ้าท่า (เดิมชื่อ กรมการขนส่งทางน้ำและพาณิชยนาวี) ให้ก่อสร้างได้

รูปที่ 2-1 ก่อนทำการเชื่อมต่อท่าขนถ่ายผลิตภัณฑ์ปัจจุบัน กับท่าขนถ่ายผลิตภัณฑ์ใหม่

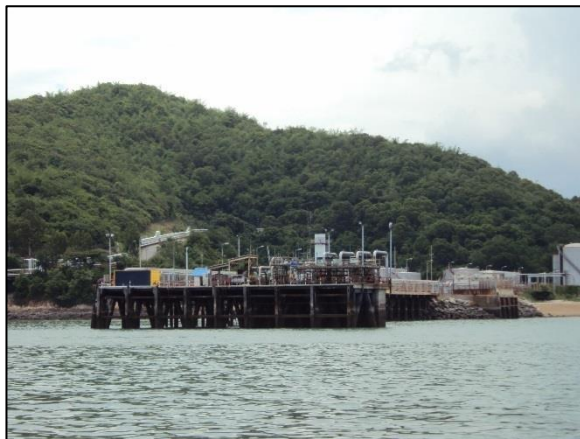
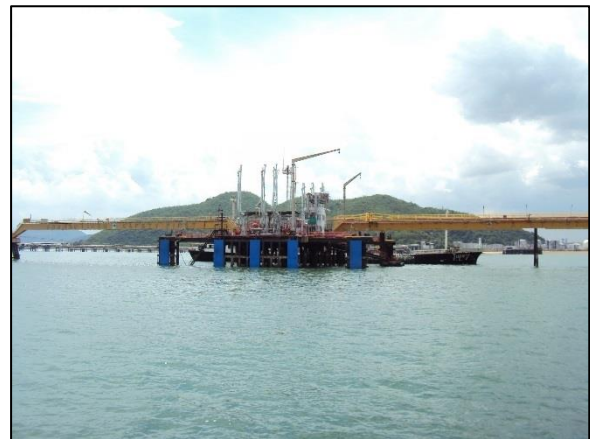
รูปที่ 2-2 ท่าขนถ่ายผลิตภัณฑ์ของโครงการ

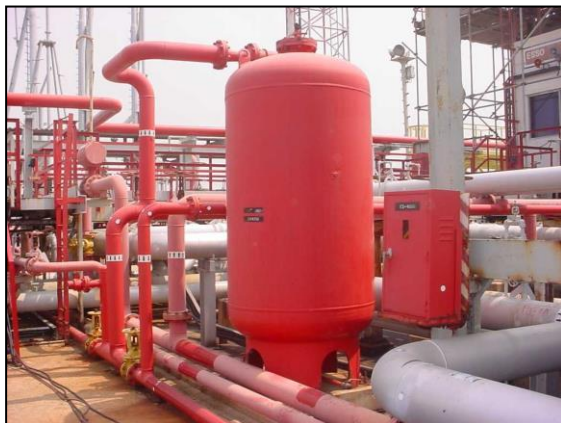
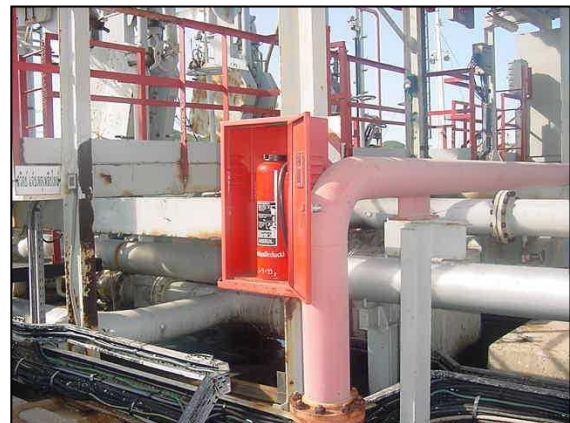
4. ต้องจัดเตรียมความพร้อมของบุคลากรและอุปกรณ์ดับเพลิงต่างๆ กรณีเกิดอัคคีภัยครอบคลุมพื้นที่ท่าเทียบเรือและบริเวณถังเก็บสินค้า	โครงการได้จัดเตรียมความพร้อมของบุคลากรและอุปกรณ์ในการดับเพลิงไว้ประจำท่าเทียบเรือ	-	- รูปที่ 2-4 อุปกรณ์ในการดับเพลิง

รูปที่ 2-4 อุปกรณ์ในการดับเพลิง

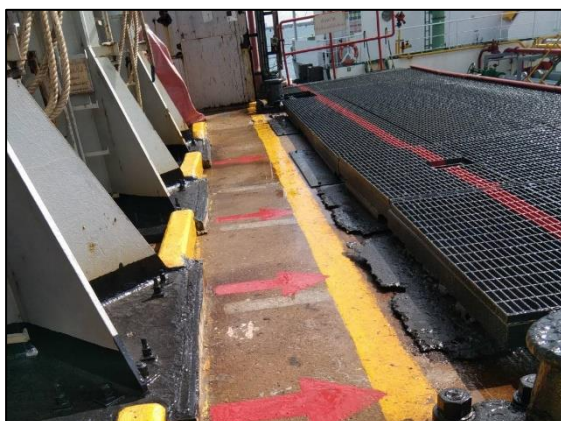
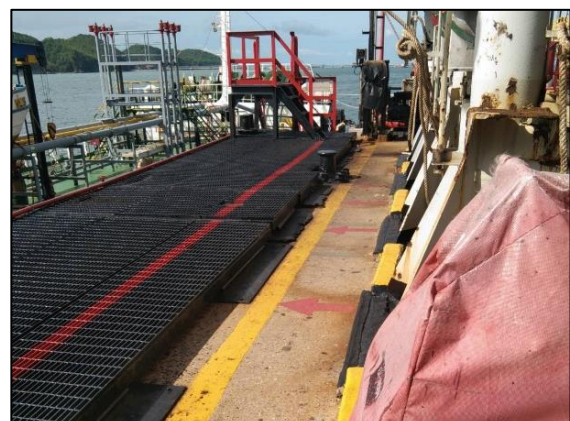
1. คุณภาพน้ำและนิเวศวิทยาทางทะเล - คุณภาพน้ำ	- การปนเปื้อนของน้ำทะเลจากน้ำผสมน้ำมันที่บริเวณท่าขนถ่ายผลิตภัณฑ์	สร้างขอบกันที่ท่าขนถ่ายผลิตภัณฑ์เพื่อป้องกันน้ำปนน้ำมันระบายลงสู่ทะเล	ท่าขนถ่ายผลิตภัณฑ์เดิมท่าใหม่ และระบบบำบัดบนฝั่ง	โครงการจัดให้มีคันคอนกรีตโดยรอบบริเวณท่าขนถ่ายผลิตภัณฑ์ เพื่อป้องกันน้ำมันหกหรือปนเปื้อนลงสู่ทะเล นอกจากนี้ยังมีการรวบรวมน้ำเสียปนเปื้อนน้ำมันที่เกิดขึ้นส่งกลับไปบำบัดที่ระบบบำบัดของโครงการปรับปรุงคุณภาพน้ำมันต่อไป	-	- รูปที่ 2-5 แนวป้องกันน้ำมันระบายลงสู่ทะเลบริเวณท่าขนถ่ายผลิตภัณฑ์ - รูปที่ 2-6 ระบบบ่อเติมอากาศ

รูปที่ 2-5 แนวป้องกันน้ำมันระบายนสู่ทะเลบริเวณท่าขนถ่ายผลิตภัณฑ์

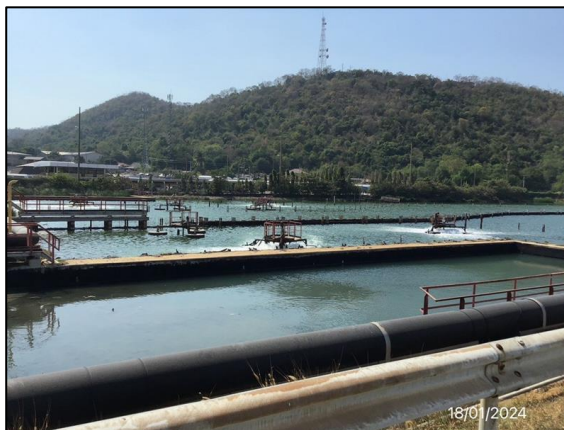
รูปที่ 2-6 ระบบบำบัดอากาศ

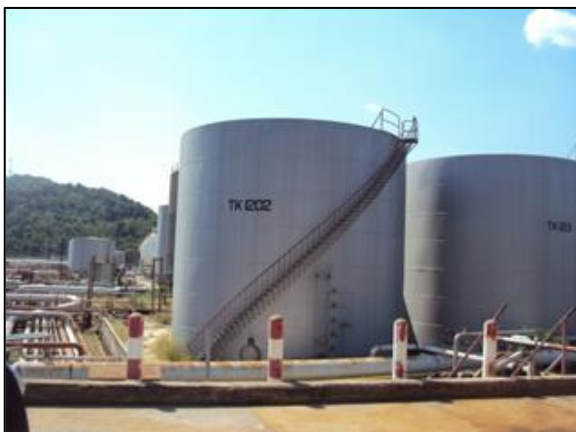
- น้ำเสียซึ่งปนเปื้อนน้ำมันจากน้ำอับเฉา และน้ำล้างถังน้ำมัน	การบำบัดน้ำเสียโดย Slop Tank และ API Separator	ท่าขนถ่ายผลิตภัณฑ์เดิมท่าใหม่ และระบบบำบัดบนฝั่ง	โครงการดำเนินการรวบรวมน้ำที่ปนเปื้อนน้ำมัน และน้ำล้างถังน้ำมันไว้ในบ่อรวบรวมน้ำเสีย (Sump) บริเวณท่าขนถ่ายผลิตภัณฑ์ ก่อนส่งเข้าสู่ Slop Tank เพื่อแยกน้ำมันกลับมาใช้กระบวนการผลิตอีกครั้ง สำหรับน้ำเสียที่เกิดขึ้นจะส่งไปบำบัดยัง API Separator ระบบเอเอส และบ่อเติมอากาศของโครงการปรับปรุงคุณภาพน้ำมันต่อไป สำหรับน้ำอับเฉาที่เกิดขึ้นจากเรือขนส่ง เจ้าของเรือจะเป็นผู้ดำเนินการกำจัด/นำไปส่งบำบัดเอง	-	- รูปที่ 2-6 ระบบบ่อเติมอากาศ - รูปที่ 2-7 Slop Tank รับน้ำเสียปนเปื้อนน้ำมัน - รูปที่ 2-8 ระบบ API Separator

รูปที่ 2-7 Slop Tank รับน้ำเสียปนเปื้อนน้ำมัน

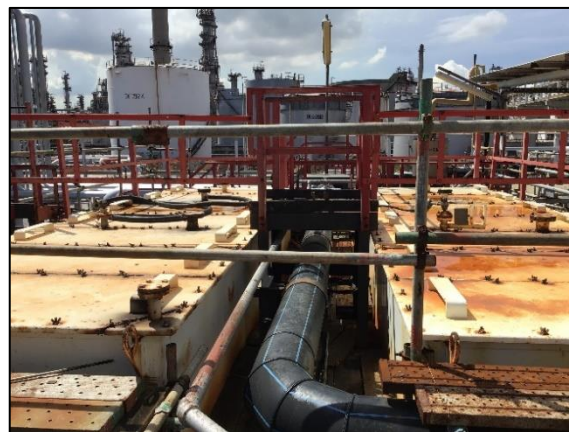
1.คุณภาพน้ำและ นิเวศวิทยาทางทะเล (ต่อ) - นิเวศวิทยาทางทะเล	- น้ำมันที่รั่วหรือหกอาจมี ผลกระทบต่อสิ่งมีชีวิต ในทะเล	- จัดเตรียมมาตรการป้องกัน น้ำมันน้ำมัน ไม่ให้ปนเปื้อนสู่ ทะเลและให้มีระบบบำบัด น้ำเสียบนน้ำมันบนฝั่ง	- ท่าขนถ่ายผลิตภัณฑ์เดิม ท่าใหม่ และระบบ บำบัดบนฝั่ง	โครงการมีมาตรการป้องกันน้ำมันบนท่าขนถ่าย ผลิตภัณฑ์ไม่ให้ลงสู่ทะเล โดยจัดให้มีขอบกันรอบบริเวณ ท่าขนถ่ายผลิตภัณฑ์ และมีการรวบรวมน้ำมันน้ำมัน ที่เกิดขึ้นไว้ในบ่อรวบรวมน้ำเสีย (Sump) ก่อนส่งเข้าสู่ Slop Tank เพื่อแยกน้ำมันกลับมาใช้กระบวนการผลิต อีกครั้ง สำหรับน้ำเสียที่เกิดขึ้นจะส่งไปบำบัดยัง API Separator ระบบเอเอส และบ่อเติมอากาศของ โครงการปรับปรุงคุณภาพน้ำมันต่อไป	-	- รูปที่ 2-6 ระบบบ่อเติม อากาศ - รูปที่ 2-7 Slop Tank รับ น้ำเสียบนเพื่อน้ำมัน - รูปที่ 2-8 ระบบ API Separator - เอกสารแนบที่ 8 แผนป้องกันน้ำมัน ปนเปื้อนลงสู่ทะเล

รูปที่ 2-8 ระบบ API Separator

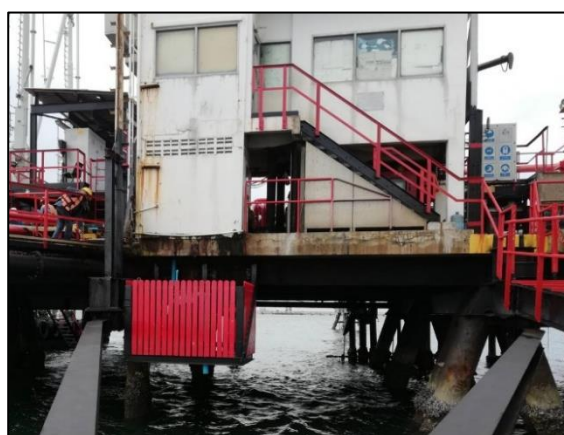
- สิ่งปฏิกูลจากท่าเรือและท่าขนถ่ายผลิตภัณฑ์	ถังบำบัดสิ่งปฏิกูล (Septic Tank) ที่ท่าเรือและท่าขนถ่ายผลิตภัณฑ์	ท่าขนถ่ายผลิตภัณฑ์เดิมท่าใหม่ และระบบบำบัดบนฝั่ง	โครงการจัดให้มีถังบำบัดสิ่งปฏิกูลเพื่อบำบัดน้ำเสียจากห้องน้ำ-ห้องส้วม (Septic Tank) ตามที่มาตรการกำหนดแล้ว และโครงการได้มีการปรับปรุงทัศนียภาพบริเวณ Septic Tank เพื่อให้สอดคล้องกับมาตรฐานความปลอดภัยของโครงการ ป้องกันไม่ให้เกิดผลกระทบต่อสิ่งแวดล้อม	-	- รูปที่ 2-9 Septic Tank และการปรับปรุงทัศนียภาพบริเวณ Septic Tank

รูปที่ 2-9 Septic Tank
และการปรับปรุงทัศนียภาพบริเวณ Septic Tank

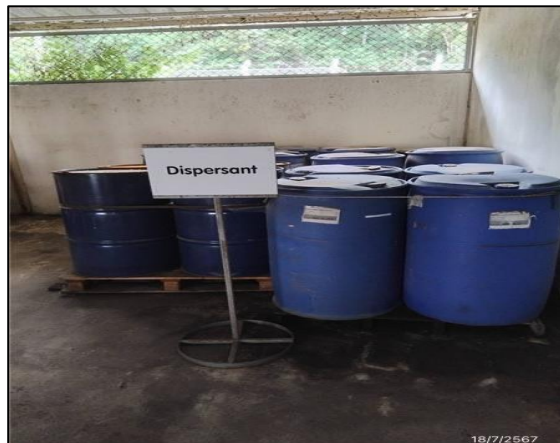
3. ต้องจัดให้มีเครื่องมืออุปกรณ์ที่จำเป็นสำหรับการป้องกัน และขจัดคราบน้ำมัน คือ พุน้ำมัน (BOOM), เครื่องมือเก็บคราบน้ำมันที่เหมาะสม, สารเคมีขจัดคราบน้ำมัน (DISPERSANT), วัสดุดูดซับคราบน้ำมัน และอุปกรณ์อื่นๆ ตามแผนขจัดคราบน้ำมัน ให้มีจำนวนเพียงพอสำหรับการใช้งาน	โครงการได้มีการจัดเตรียมอุปกรณ์ที่จำเป็นสำหรับป้องกัน และขจัดคราบน้ำมันไว้ประจำบริเวณท่าเรือขนถ่ายผลิตภัณฑ์ ในจำนวนที่เพียงพอกับการใช้งาน เช่น พุน้ำมัน (Boom) เครื่องมือเก็บคราบน้ำมัน (Oil Mop Skimmer) และสารเคมีกำจัดคราบน้ำมัน (Dispersants)	-	- รูปที่ 2-10 ถึงสารเคมีกำจัดคราบน้ำมัน (Dispersants)

รูปที่ 2-10 ถังสารเคมีกำจัดครบน้ำมัน (Dispersants)

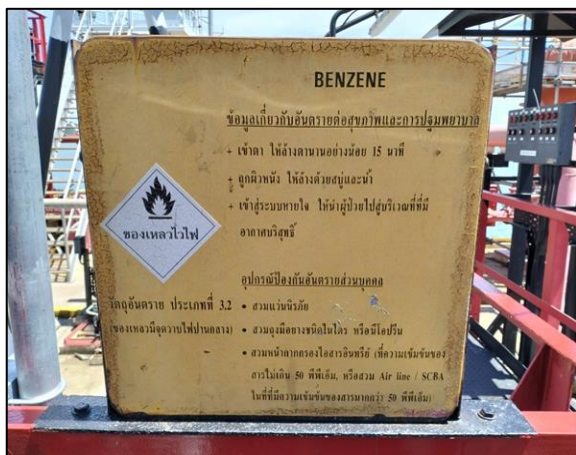
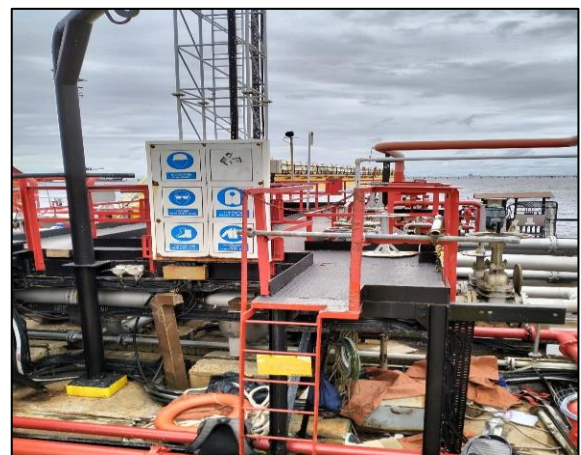
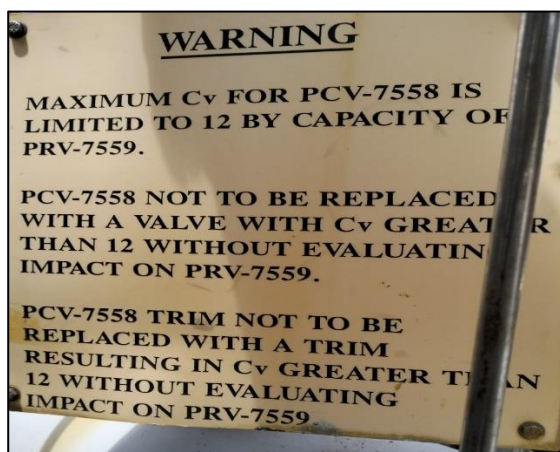
11. ติดป้ายแสดงเขตพื้นที่อันตรายและข้อควรระมัดระวังในการปฏิบัติงานต่างๆ ในบริเวณโครงการเพื่อเตือนให้พนักงานปฏิบัติงานอย่างเคร่งครัด	โครงการได้ดำเนินการตามเงื่อนไขด้านสิ่งแวดล้อมที่กำหนด โดยได้มีการล้อมรอบเขตพื้นที่ที่อาจเป็นอันตรายด้วยโซ่และมีป้ายข้อควรปฏิบัติ รวมถึงป้ายเตือนอันตรายจากสารเคมีที่ใช้ในการปฏิบัติงานและข้อควรปฏิบัติในการใช้อุปกรณ์	-	- รูปที่ 2-11 ป้ายเตือนอันตรายจากสารเคมีและข้อควรปฏิบัติในการใช้อุปกรณ์

รูปที่ 2-11 ป้ายเตือนอันตรายจากสารเคมีและข้อควรปฏิบัติในการใช้อุปกรณ์
