บทที่ 2

การปฏิบัติตามมาตรการป้องกัน และแก้ไขผลกระทบสิ่งแวดล้อม

โครงการผลิตไฮโดรเจนเปอร์ออกไซด์ บริษัท ไทยเปอร์ออกไซด์ จำกัด ระหว่างเดือนมกราคม-มิถุนายน 2567

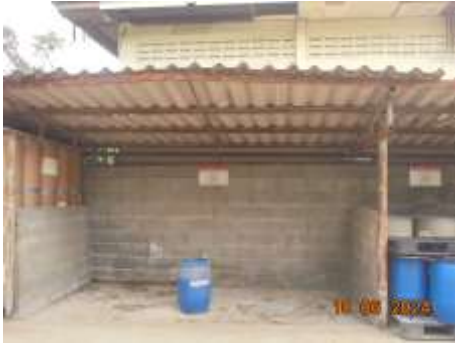
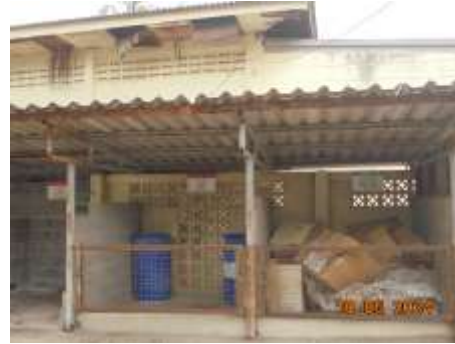
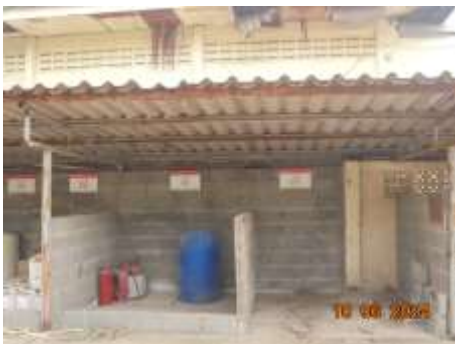
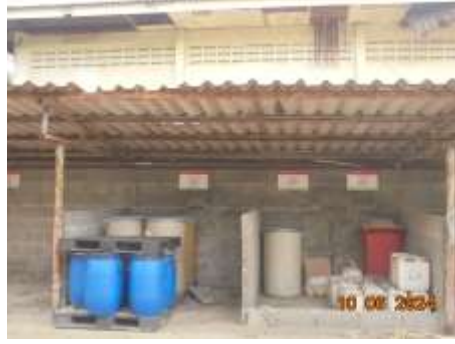
มาตรการป้องกัน และแก้ไขผลกระทบสิ่งแวดล้อม	สถานที่ ดำเนินการ	ผลการปฏิบัติตามมาตรการฯ	ปัญหา อุปสรรค ที่ไม่สามารถปฏิบัติ ตามมาตรการ และแนวทางแก้ไข	หลักฐานและ เอกสารอ้างอิง
คุณค่าการใช้ประโยชน์ของมนุษย์ 1. การคมนาคมและการขนส่ง - ร่วมมือช่วยเหลือการซ่อมบำรุงเส้นทางที่ใช้	- พื้นที่โครงการ	- โครงการมีการประสานงานกับบริษัท ไทยอคริลิก ไฟเบอร์ จำกัด ในการดูแลปรับปรุงเส้นทางคมนาคม อยู่เสมอ ปัจจุบัน (มกราคม-มิถุนายน 2567) ถนน อยู่ในสภาพดี ไม่ชำรุด	-	- รูปที่ 9 สภาพถนน ทางเข้าโครงการ - รูปที่ 10 ป้ายจำกัด ความเร็วและป้าย เตือน การจราจร ในพื้นที่โครงการ
2. กากของเสีย - กากของเสียของ Palladium จะรวบรวมส่งกลับ ไปทำใหม่ที่ประเทศสหรัฐอเมริกา	- พื้นที่โครงการ	- ปัจจุบัน (มกราคม-มิถุนายน 2567) ไม่มีการขนถ่ายกาก ของเสียของ Palladium ไปกำจัดนอกพื้นที่โครงการ โดย จัดเก็บไว้ในอาคารเก็บกากของเสียของโรงงาน	-	- รูปที่ 11 อาคารเก็บ กากของเสีย

มาตรการป้องกันและแก้ไขผลกระทบสิ่งแวดล้อม	สถานที่ดำเนินการ	ผลการปฏิบัติตามมาตรการฯ	ปัญหา อุปสรรค ที่ไม่สามารถปฏิบัติ ตามมาตรการและ แนวทางแก้ไข	หลักฐานและ เอกสารอ้างอิง
<p>คุณค่าการใช้ประโยชน์ของมนุษย์ (ต่อ)</p> <p>2. กากของเสีย (ต่อ)</p> <ul style="list-style-type: none"> - กากของเสียของ Zinc oxide, Nickel oxide, Chrome-iron oxide จะเก็บบรรจุในถังเหล็กขนาด 200 ลิตร ปิดฝาให้แน่นและเขียนอักษรกำกับถึงทุกใบว่าเป็นกากของเสียชนิดใด โดยแยกประเภทและจัดเก็บในพื้นที่บริเวณที่ทิ้งกากของเสียของโรงงานโดยก่อสร้างอาคารมีหลังคาคลุมปิด เนื้อที่ประมาณ 10-15 ตารางเมตร พื้นคอนกรีตมีผนังทั้ง 4 ด้าน พร้อมทั้งติดป้ายแสดงเขตอันตรายสำหรับเก็บถังเหล่านี้ ซึ่งต่อไปจะใช้บริการกำจัดกากของเสียของสำนักงานกำจัดกากอุตสาหกรรม ของกระทรวงอุตสาหกรรมต่อไป 	<ul style="list-style-type: none"> - พื้นที่โครงการ 	<ul style="list-style-type: none"> - กากของเสียประเภท Zinc Oxide, Nickel Oxide, Chrome-iron oxide โครงการจัดเก็บในถังเหล็กขนาด 200 ลิตรและปิดฝาอย่างแน่น และติดตั้งป้ายเตือนระบุชนิดกากของเสียอย่างชัดเจนจัดเก็บไว้ในอาคารเก็บกากของเสียของโรงงาน และของเสียประเภท Alumina จัดเก็บใส่ถุง Big bag ขนาดใหญ่ โดยในช่วงเดือนมกราคม-มิถุนายน 2567 มีการส่งกำจัดของเสียประเภท Alumina ออกนอกโครงการไปกำจัดโดยบริษัทที่ได้รับอนุญาตจากกรมโรงงานอุตสาหกรรม 	-	<ul style="list-style-type: none"> - รูปที่ 11 อาคารเก็บกากของเสีย - รูปที่ 12 พื้นที่เก็บถุง Alumina - ภาคผนวก 1ข

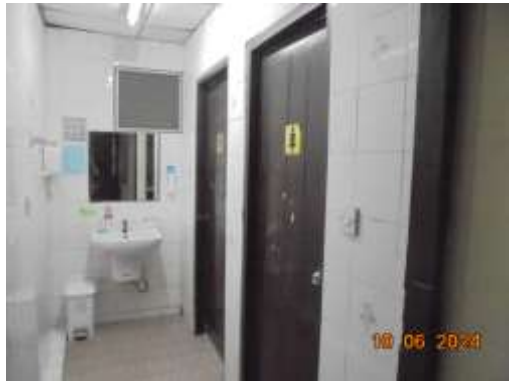
มาตรการป้องกันและแก้ไขผลกระทบสิ่งแวดล้อม	สถานที่ดำเนินการ	ผลการปฏิบัติตามมาตรการฯ	ปัญหา อุปสรรค ที่ไม่สามารถปฏิบัติ ตามมาตรการและ แนวทางแก้ไข	หลักฐานและ เอกสารอ้างอิง
คุณค่าคุณภาพชีวิต 1. สาธารณสุข - จัดให้มีส้วมที่ถูกสุขลักษณะ	- พื้นที่โครงการ	- โครงการจัดเตรียมห้องน้ำ-ห้องส้วมที่ถูกสุขลักษณะไว้ให้กับพนักงานของโครงการไว้อย่างเพียงพอ และถูกสุขลักษณะ	-	- รูปที่ 13 ห้องสุขา
- จัดให้มีหลุมทิ้งขยะหรือทำการเผา	- พื้นที่โครงการ	- โครงการจัดเตรียมถังขยะแบบแยกประเภทตั้งกระจายตามจุดต่าง ๆ ทั่วโรงงาน มีการคัดแยกประเภทขยะก่อนทิ้งลงถัง และรวบรวมให้บริษัท เอเอ็นเค มูฟ จำกัด ที่ได้รับอนุญาตจากหน่วยงานในท้องถิ่น เข้ามาเก็บขนขยะมูลฝอยไปกำจัดอย่างถูกหลักสุขาภิบาล สัปดาห์ ละ 1 ครั้ง โดยโครงการไม่มีการจัดทำหลุมทิ้งขยะหรือเผาขยะภายในพื้นที่โครงการแต่อย่างใด	-	- รูปที่ 14 ภาชนะ จัดเก็บขยะมูลฝอย - รูปที่ 15 รถเก็บขน ขยะมูลฝอย - ภาคผนวก 2ข

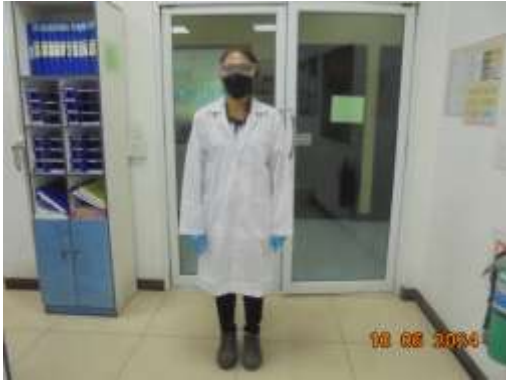
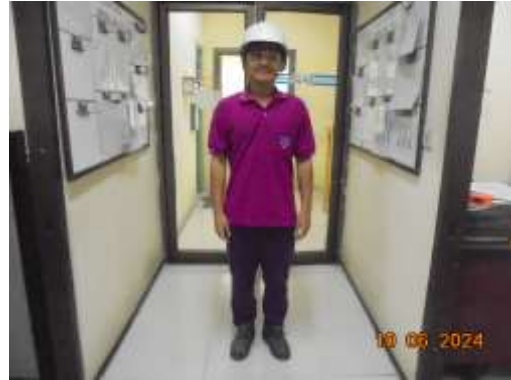
รูปที่ 21 พนักงานสวมใส่อุปกรณ์ป้องกันอันตรายส่วนบุคคล

มาตรการป้องกันและแก้ไข ผลกระทบสิ่งแวดล้อม	สถานที่ ดำเนินการ	ผลการปฏิบัติตามมาตรการฯ	ปัญหา อุปสรรค ที่ไม่สามารถปฏิบัติตาม มาตรการและ แนวทางแก้ไข	หลักฐานและ เอกสารอ้างอิง
คุณค่าคุณภาพชีวิต (ต่อ) 2. อาชีวอนามัย (ต่อ) - แผนการป้องกันในส่วนของพนักงาน มีการ แจกอุปกรณ์ป้องกันอันตรายส่วนบุคคล	- พื้นที่โครงการ	- โครงการมีการติดตั้งป้ายเตือนต่าง ๆ ภายในพื้นที่โครงการ และจัดเตรียมอุปกรณ์ป้องกันอันตรายส่วนบุคคล (PPE) ให้แก่ พนักงานตามความเหมาะสมและลักษณะการทำงานอย่าง เพียงพอ และหากมีการชำรุดสามารถนำมาเปลี่ยนใหม่ได้ทันที	-	- รูปที่ 19 ป้ายเตือน การสวมใส่อุปกรณ์ ป้องกันอันตราย ส่วนบุคคล - รูปที่ 20 อุปกรณ์ ป้องกันอันตราย ส่วนบุคคล - รูปที่ 21 พนักงาน สวมใส่ อุปกรณ์ ป้องกันอันตราย ส่วนบุคคล - รูปที่ 28 ป้ายเตือน ภายในพื้นที่โครงการ

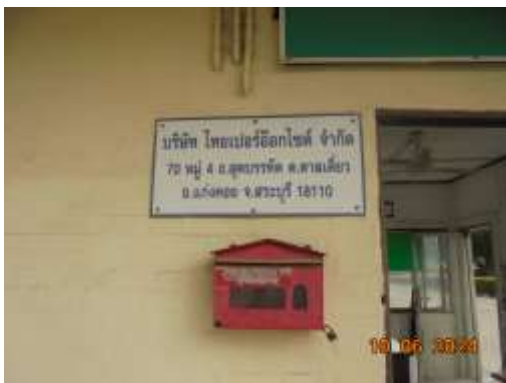
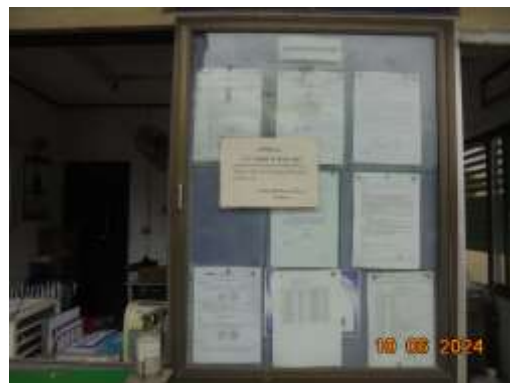
รูปที่ 29 กล่องรับเรื่องร้องเรียน

- หากเกิดเหตุการณ์ใด ๆ ก็ตามที่อาจก่อให้เกิดผลกระทบ ต่อคุณภาพสิ่งแวดล้อม บริษัทฯ ต้องแจ้งให้ศูนย์บริการ เพื่อการลงทุนและสำนักงานคณะกรรมการสิ่งแวดล้อม แห่งชาติทราบ โดยมีชักช้า เพื่อสำนักงานจะได้ให้ความ ร่วมมือในการแก้ไขปัญหาดังกล่าว	- พื้นที่โครงการ	- ในช่วงเดือนมกราคม-มิถุนายน 2567 ไม่มีเหตุการณ์ ที่ส่งผลกระทบต่อคุณภาพสิ่งแวดล้อม และหากเกิด เหตุการณ์ใดๆ ก็ตามที่อาจก่อให้เกิดผลกระทบ ต่อคุณภาพสิ่งแวดล้อมทางโครงการฯ จะแจ้งให้ หน่วยงานที่เกี่ยวข้องทราบโดยเร็ว	-	- รูปที่ 29 กล่องรับ เรื่องร้องเรียน - รูปที่ 30 ป้าย ประชาสัมพันธ์ ด้านหน้าโครงการ
