หนังสือแจ้งข้อร้องเรียนและรายงานการแก้ไขข้อร้องเรียน

เรื่อง รายงานการดำเนินการปฏิบัติและแก้ไขข้อร้องเรียน

บริษัท หยงซิง สตีล (ไทยแลนด์) จำกัด
YONGXING STEEL (THAILAND) CO.,LTD.

เอกสารแนบการแก้ไขปัญหาของ บริษัท หยงซิง สตีล(ไทยแลนด์) จำกัด

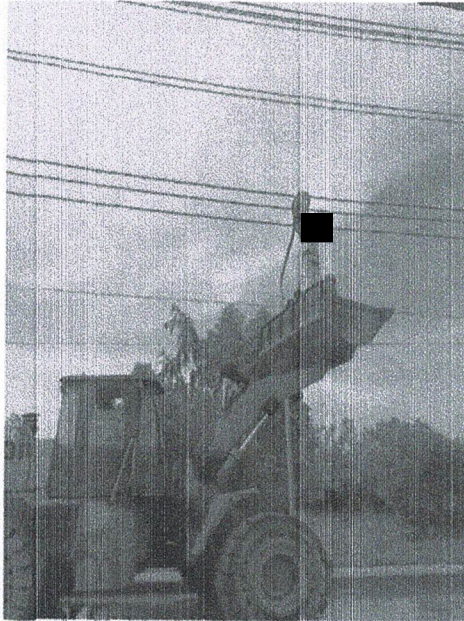
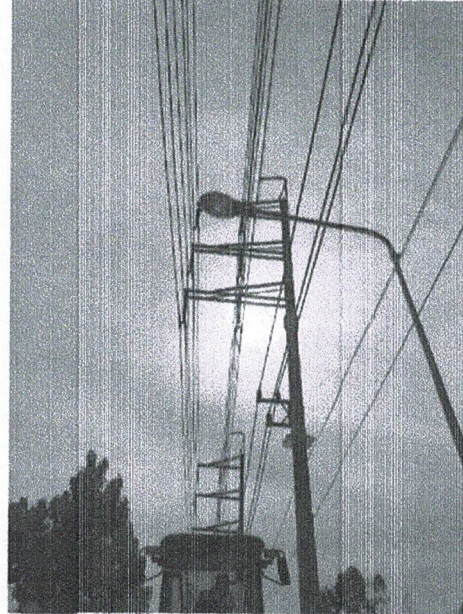
รูปภาพซ่อมบำรุงไฟส่องสว่างประจำเคื่อน

1. ปัญหาไฟฟ้าส่องสว่าง

มีทีมงานช่างซ่อมบำรุงของบริษัทตรวจเช็คและดำเนินการซ่อมประจำเดือน ในวันที่ 11 มกราคม 2567 ทางทีมช่างซ่อมได้ตรวจเช็คไฟทุกดวงใช้งานได้ปกติ (ตามภาพปฏิบัติการที่แนบมา)

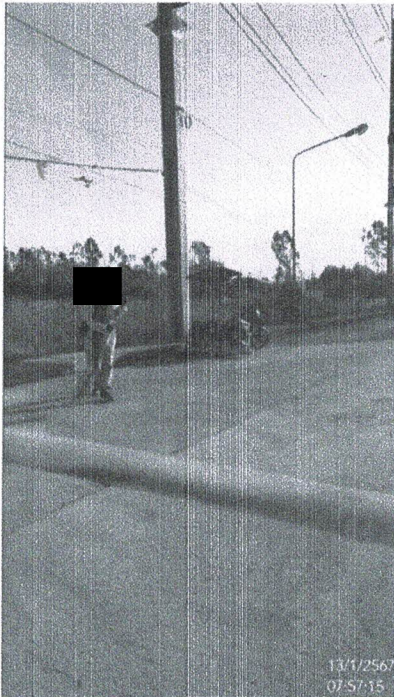
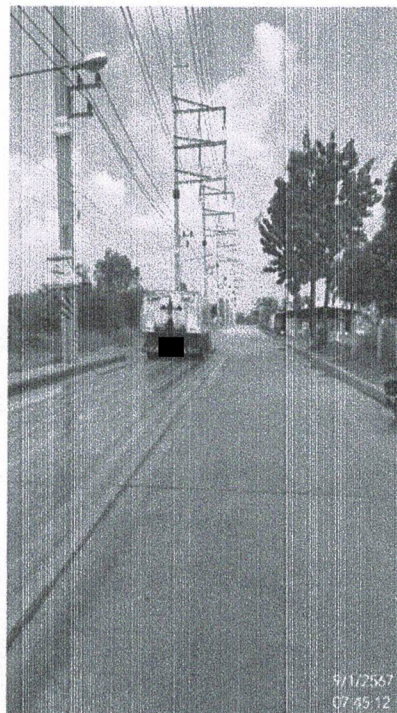
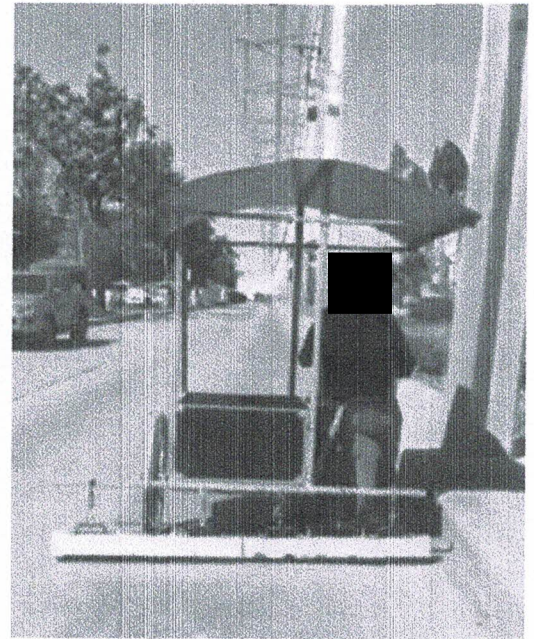
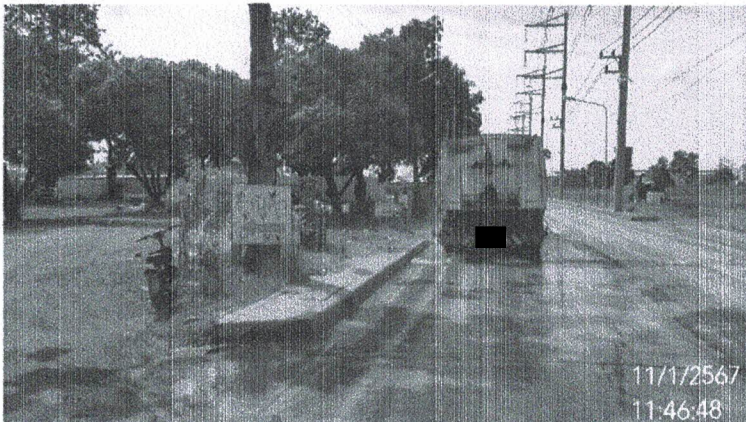
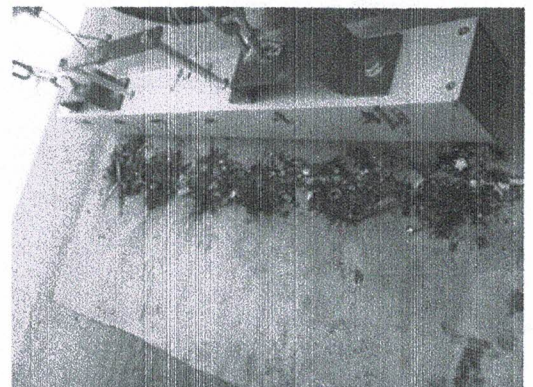
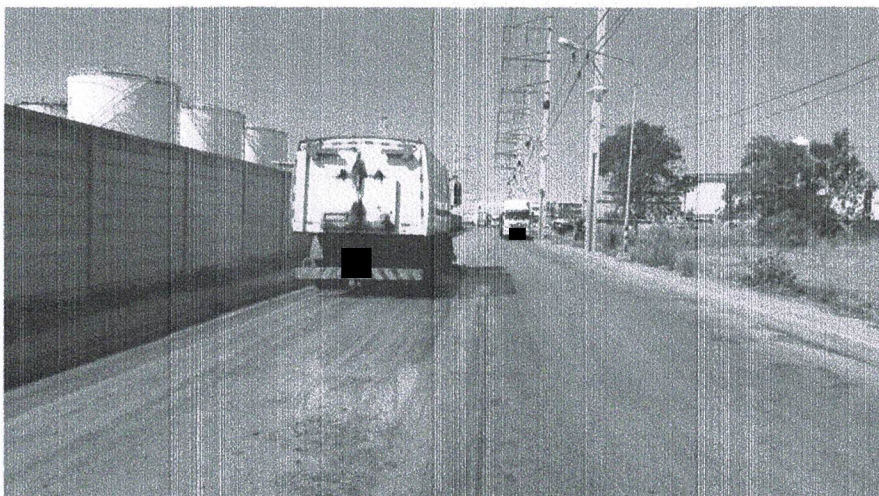
รูปภาพแก้ไขปัญหาเรื่องฝุ่นละอองและวัสดุตกหล่นบนท้องถนน

2. ปัญหาฝุ่นละออง

5. ปัญหาเศษวัสดุตกหล่นบนท้องถนน

บริษัททำความสะอาดถนนสาธารณะประจำวัน มีการใช้รถกวาดถนนทำการกวาดเศษดินฝุ่นถนน แล้วใช้รถฉีดพ่นน้ำฉีดถนนเพื่อลดฝุ่นและดินบนถนน (ตามภาพปฏิบัติการที่แนบมา)

ได้มีการแจ้งไปยังบริษัทรับจ้างขนส่งทรายทราบและปฏิบัติตามปิดกั้นรถขนส่งสินค้าวัสดุทุกชนิดให้เรียบร้อย มีเอกสารข้อตกลงในสัญญา และมีการตรวจเช็ครถบรรทุกที่เข้า-ออก ต้องมีการปิดคลุมจึงจะได้รับอนุญาตเข้า-ออกบริษัทฯ เศษเหล็กหรือวัสดุตกหล่น บริษัทฯมีการใช้รถสามล้อที่มีแม่เหล็กดูดเก็บเศษเหล็กที่ตกหล่นและมีทีมแม่บ้านปัดกวาดถนนเพื่อเก็บกวาดต่อจากเศษเหล็กวัสดุและฝุ่นที่หลงเหลือตามถนนสาธารณะประจำวัน (ตามภาพปฏิบัติการที่แนบมา)

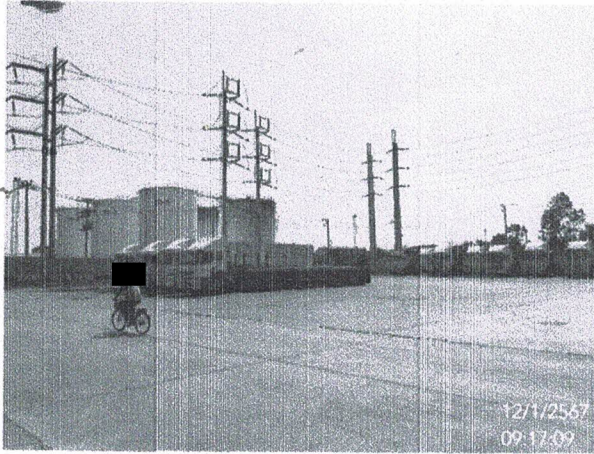
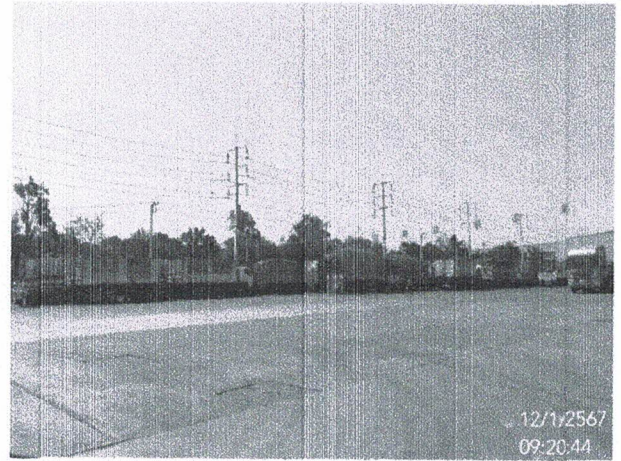
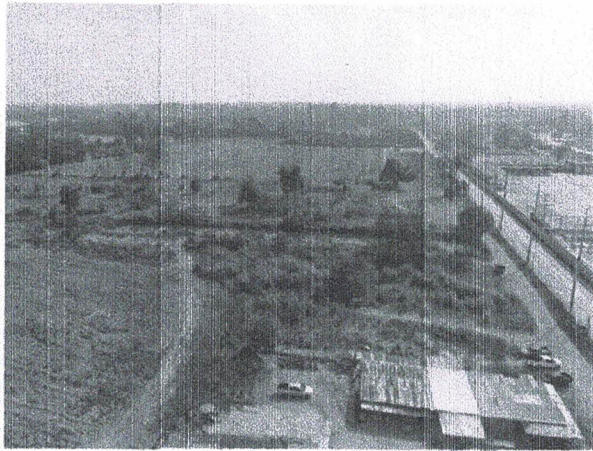
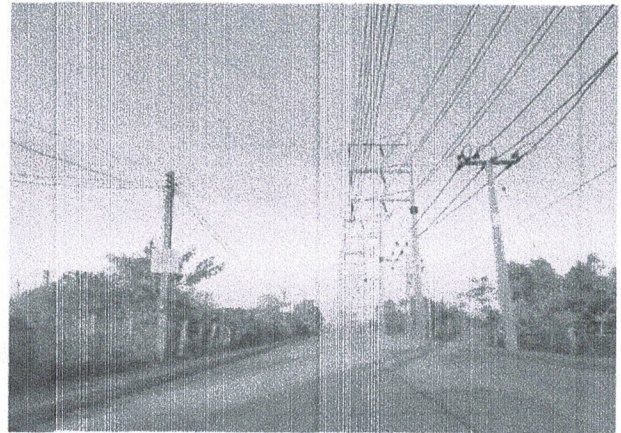
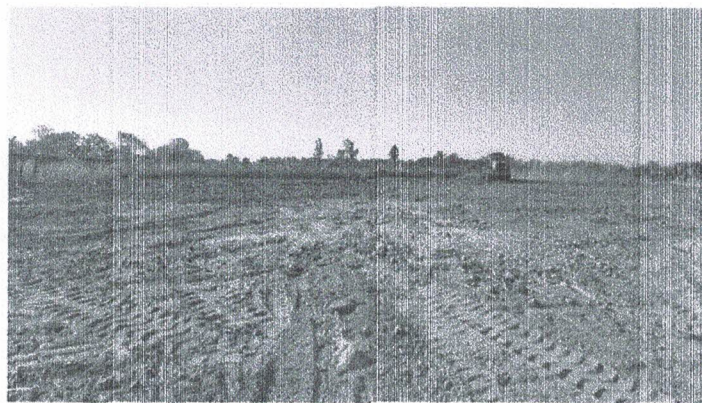
รูปภาพด้านการจราจรบริเวณทางเข้า-ออก

4. ปัญหาด้านการจราจรบริเวณทางเข้า-ออก

(ภาพการเตรียมพื้นที่สำหรับรถบรรทุก ภายในโรงงานที่ปรับปรุงเพิ่ม)

การจัดระเบียบเรียบร้อยของรถบรรทุก เข้า-ออก เพื่อไม่ให้จราจรติดขัด ในวันที่ 7-13 มกราคม 2567 ที่ผ่านมาทางเข้า-ออกบริษัทไม่ได้มีรถบรรทุกจอดขวางเส้นทางสาธารณะ และบริษัทได้มีการปรับพื้นที่ด้านในโครงการให้มีพื้นที่จอดรถเพิ่มขึ้นเป็นจำนวน 100 คันเริ่มใช้งานได้ในเดือน ก.พ. 2567 มีการหาหรือเช่าที่ดินเพิ่มเพื่อการจอดรถบรรทุกต่างๆสำหรับพื้นที่จอดอีก 100 คัน พื้นที่ปัจจุบันที่สามารถจอดได้ 80 คัน

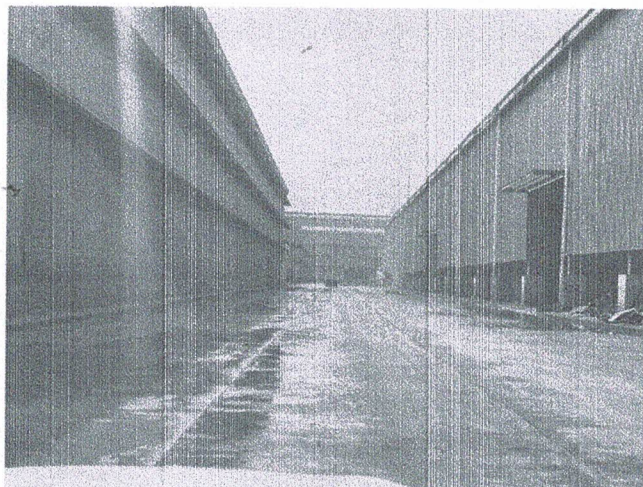
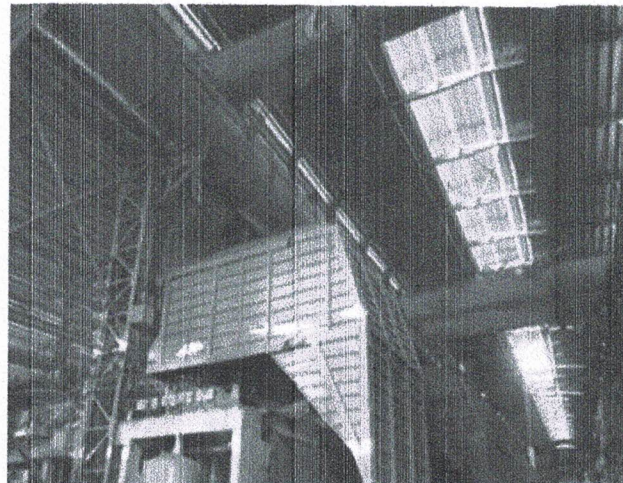
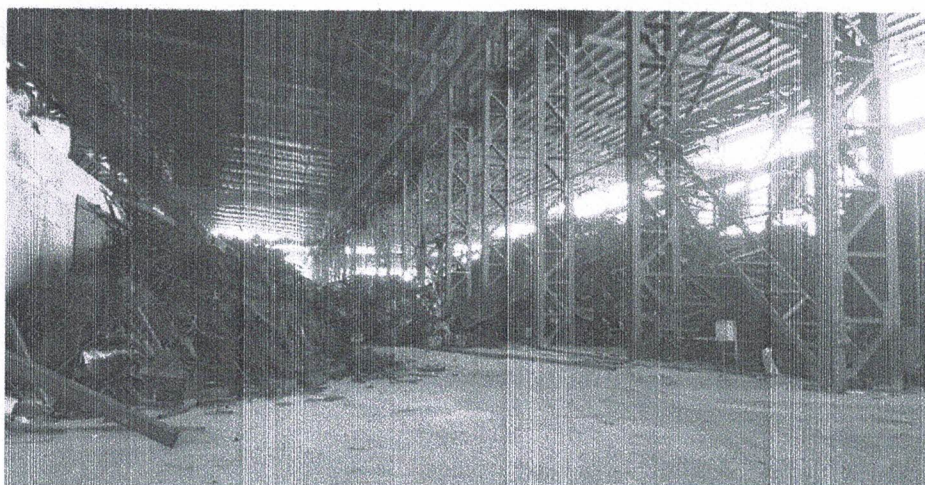
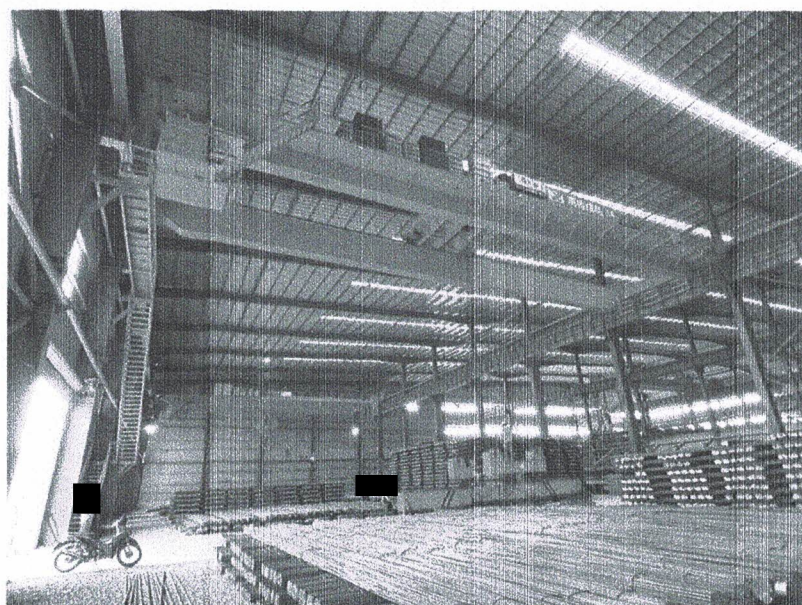
รูปภาพอาคารผลิตภายในอาคารปิดคลุม

3. ปัญหากลิ่นเหม็นจากการหลอมหรือเชื่อมเหล็ก

อาคารหลอมเหล็กหรืออาคารผลิตเหล็กต่างๆของบริษัทนั้นอยู่ในพื้นที่อาคารปิดคลุม อีกทั้งบริษัทใช้ก๊าซธรรมชาติเป็นเชื้อเพลิงในหลอม จึงไม่ได้ส่งกลิ่นเหม็นในการหลอม จากการสำรวจพนักงานที่พักอยู่ในหอพักบริษัทก็ไม่ได้มีกลิ่นเหม็นจากการหลอมหรือเชื่อมเหล็กแต่อย่างใด
