ผลการปฏิบัติตามมาตรการติดตามตรวจสอบผลกระทบสิ่งแวดล้อม

บทที่ 3

ตารางที่ 3-1 ผลการปฏิบัติตามมาตรการติดตามตรวจสอบคุณภาพสิ่งแวดล้อม โครงการอ่างเก็บน้ำลำน้ำชีอันเนื่องมาจากพระราชดำริ จังหวัดชัยภูมิ (ระยะก่อสร้าง)

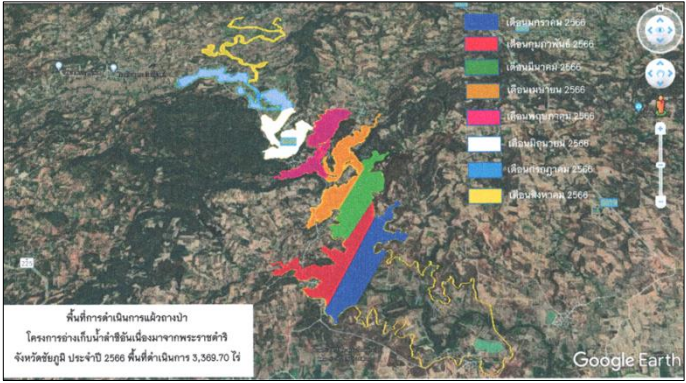
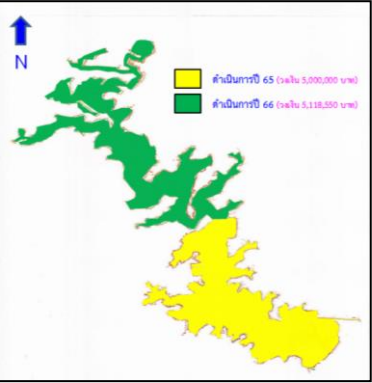
มาตรการติดตามตรวจสอบคุณภาพสิ่งแวดล้อม	รายละเอียดการปฏิบัติตามมาตรการติดตามตรวจสอบคุณภาพสิ่งแวดล้อม	ปัญหา อุปสรรค และ การแก้ไข
<p>2. ทรัพยากรสิ่งแวดล้อมทางชีวภาพ</p> <p>2.1 ทรัพยากรป่าไม้</p> <p>- ร่วมมือกับกรมป่าไม้และองค์การอุตสาหกรรมป่าไม้ตรวจตราการทำไม้และเผาทำลายไม้พื้นล่างโดยดำเนินการในปีแรกของการเริ่มโครงการ</p>	<p>- กรมชลประทาน ร่วมกับองค์การอุตสาหกรรมป่าไม้ ได้จัดทำแผนการทำไม้และแผ้วถางป่าในบริเวณพื้นที่น้ำท่วมภายในอ่างเก็บน้ำ จำนวน 6,745 ไร่ 2 งาน 80 ตารางวา โดยได้ดำเนินการแผ้วถางป่า และล้มต้นไม้ไปแล้วในปี 2565 จำนวน 3,376 ไร่ และในปี 2566 จำนวน 3,369.70 ไร่ ซึ่งผลการสำรวจพื้นที่ พบว่า เป็นพื้นที่ป่าธรรมชาติมีต้นไม้ขึ้นอย่างหนาแน่น ป่ารกทึบมีต้นไม้ขนาดใหญ่ปกคลุมทั่วทั้งพื้นที่ รวมจำนวน 4,048.70 ไร่ และมีสภาพเป็นเต็งรัง ซึ่งมีต้นไม้และไม้ ขึ้นปกคลุมกระจุกกระจายทั่วไป รวมจำนวน 1,552.90 ไร่ และมีสภาพเป็นพื้นที่ทำการเกษตร ปลูกพืชไร่ มันสำปะหลัง นาข้าว ไม้ผล มีต้นไม้เล็กและวัชพืชขึ้นทั่วไป รวมจำนวน 1,144.10 ไร่ ทั้งนี้ ได้ดำเนินการแผ้วถางป่าโค่นล้มต้นไม้ ถางกำจัดวัชพืช ต้นไม้ขนาดเล็กออกจากบริเวณพื้นที่น้ำท่วมทั้งหมดเรียบร้อยแล้ว</p> <div>

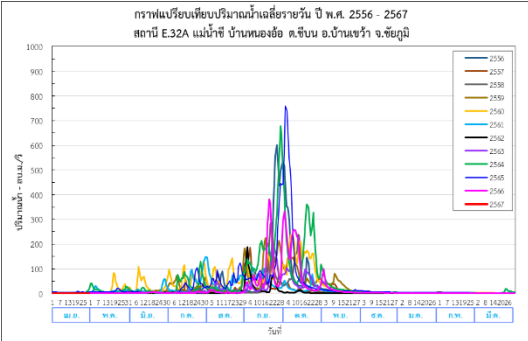
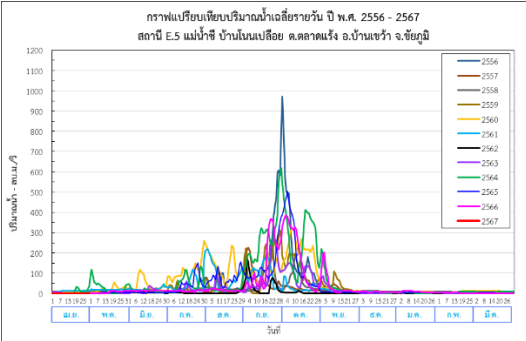
</div> <p style="text-align: center;">รูปที่ 3-9 กราฟเปรียบเทียบระดับน้ำรายวัน สถานี E.32A และสถานี E.5</p>

มาตรการติดตามตรวจสอบคุณภาพสิ่งแวดล้อม	รายละเอียดการปฏิบัติตามมาตรการติดตามตรวจสอบคุณภาพสิ่งแวดล้อม	ปัญหา อุปสรรค และการแก้ไข
<p>3.3 การระบายน้ำและการบรรเทาน้ำท่วม</p> <ul style="list-style-type: none"> - ดำเนินการติดตั้งสถานีวัดระดับน้ำด้านเหนือเขื่อนและท้ายเขื่อน เพื่อใช้ข้อมูลติดตามตรวจสอบปริมาณน้ำนองที่เกิดขึ้นและที่ระบายลงท้ายน้ำ วิเคราะห์ข้อมูลและจัดทำรายงานผลการดำเนินงานทุกปี - ติดตามตรวจสอบสภาพน้ำท่วมในพื้นที่ลุ่มน้ำและร่วมกับหน่วยงานปกครองส่วนท้องถิ่นที่เกี่ยวข้อง สำนวความเสียหายจากสภาพน้ำท่วมที่อาจเกิดขึ้นในอนาคต 	<ul style="list-style-type: none"> - ในปี พ.ศ. 2567 กรมชลประทาน ดำเนินการติดตามตรวจสอบปริมาณระดับน้ำด้านเหนือเขื่อน (สถานี E.32A) และด้านท้ายเขื่อน (สถานี E.5) เพื่อนำมาวิเคราะห์ปริมาณน้ำนองที่เกิดขึ้น รายละเอียดแสดงดังบทที่ 5 หัวข้อ 5.2.1 แผนการติดตามตรวจสอบด้านสภาพภูมิอากาศและอุทกนิยวิทยา หน้า 5-59 อีกทั้ง ทางสำนักงานก่อสร้างชลประทานขนาดใหญ่ที่ 6 ได้มีการติดตั้งสถานีโทรมาตรวัดระดับน้ำเหนือ น้ำ กลางน้ำ และท้ายน้ำ แล้วเสร็จในปี 2566 รายละเอียดแสดงดังบทที่ 1 หน้า 1-16 <div style="display: flex; justify-content: space-around;">
