ผลการปฏิบัติตามมาตรการป้องกัน
และแก้ไขผลกระทบสิ่งแวดล้อม

บริษัท สุวรรณ เอสเตท จำกัด ได้ดำเนินการรวบรวมเอกสารหลักฐานต่างๆ และภาพถ่าย ซึ่งใช้ประกอบผลการปฏิบัติตามมาตรการป้องกันและแก้ไขผลกระทบสิ่งแวดล้อม โครงการ Jasmine Resort Hotel (ระยะดำเนินการ) ระหว่างเดือนมกราคม-มิถุนายน พ.ศ. 2567 ตามรายงานการวิเคราะห์ผลกระทบสิ่งแวดล้อม ซึ่งได้รับการเห็นชอบจากสำนักงานนโยบายและแผนทรัพยากรธรรมชาติและสิ่งแวดล้อมแล้ว และบริษัท เอแอลเอส แลบบอราทอรี กรุ๊ป (ประเทศไทย) จำกัด ได้ทำการรวบรวมผลการปฏิบัติตามมาตรการฯ ดังกล่าว มาผนวกไว้ร่วมกับรายงานผลการติดตามตรวจสอบคุณภาพสิ่งแวดล้อมฉบับนี้

ตารางที่ 2.2-1 สรุปผลการปฏิบัติตามมาตรการป้องกันและแก้ไขผลกระทบสิ่งแวดล้อม โครงการ Jasmine Resort Hotel (ระยะดำเนินการ) ของบริษัท สุวรรณ เอสเตท จำกัด
ระหว่างเดือนมกราคม-มิถุนายน พ.ศ. 2567

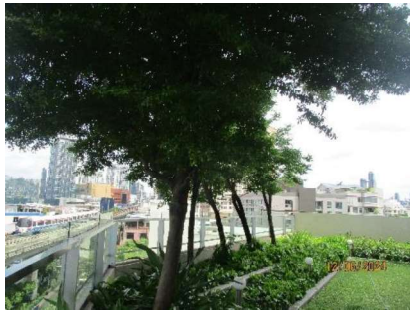
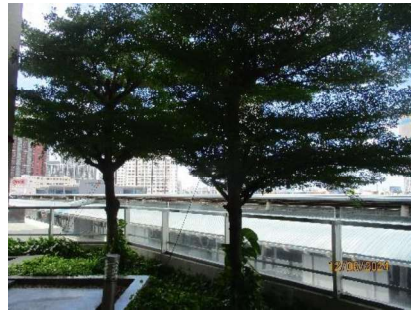
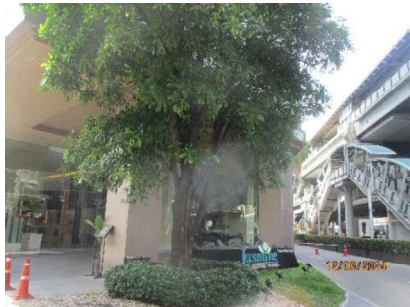
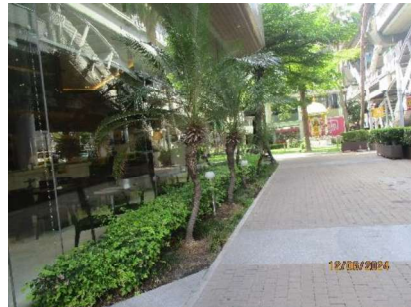
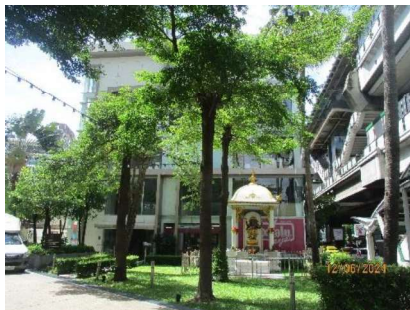
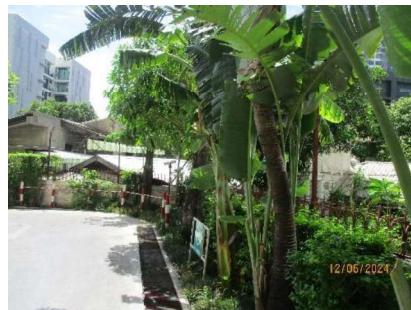
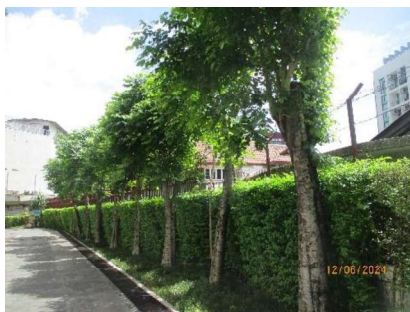
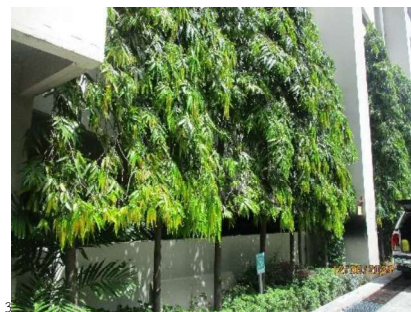
ภาพที่ 2.2-1 พื้นที่สีเขียวภายในโครงการ

1.2 ดินและการชะล้าง พังทลาย	- ปลูกล้นไม่และหลุมดินในบริเวณพื้นที่ว่างของ โครงการที่ไม่ได้มีการปลูกต้นไม้ คิดเป็นพื้นที่สีเขียว จำนวน 826 ตารางเมตร เพื่อลดการชะล้างหน้าดิน	- โครงการมีการปลูกต้นไม้และหลุมดินในบริเวณพื้นที่ว่าง ของโครงการที่ไม่ได้มีการปลูกต้นไม้ คิดเป็นพื้นที่สีเขียว จำนวน 1,024 ตารางเมตร เพื่อลดการชะล้างหน้าดิน	-	ภาพที่ 2.2-1 พื้นที่สีเขียวภายใน โครงการ

1.3 คุณภาพอากาศ (ต่อ)	(2) ปลุกต้นไม้และจัดพื้นที่สีเขียวในพื้นที่โครงการจำนวน 826 ตารางเมตร เพื่อช่วยกันฝุ่นละออง	- โครงการจัดให้พื้นที่สีเขียวและต้นไม้ภายในพื้นที่โครงการ จำนวน 1,024 ตารางเมตร เพื่อช่วยกันฝุ่นละออง	-	ภาพที่ 2.2-1 พื้นที่สีเขียวภายใน โครงการ

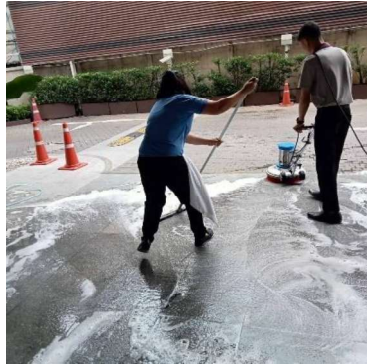
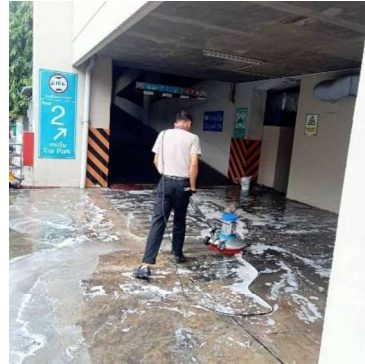
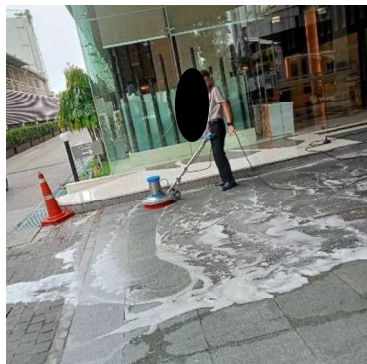
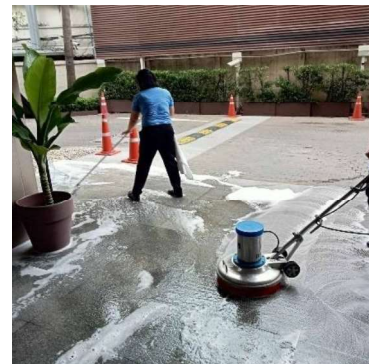
ภาพที่ 2.2-2 การทำความสะอาดถนนและลานจอดรถ

1.3 คุณภาพอากาศ	(1) ดูแลถนนและลานจอดรถในโครงการให้มีสภาพดี ไม่ชำรุด และสะอาด มีการเก็บกวาดเป็นประจำทุกวัน เพื่อป้องกันไม่ให้เกิดการกระจายตัวของฝุ่นเมื่อมีการใช้ ถนน	- โครงการจัดให้มีพนักงานทำความสะอาดและลานจอดรถ ภายในพื้นที่โครงการเป็นประจำทุกวัน	-	ภาพที่ 2.2-2 การทำความสะอาดถนน และลานจอดรถ

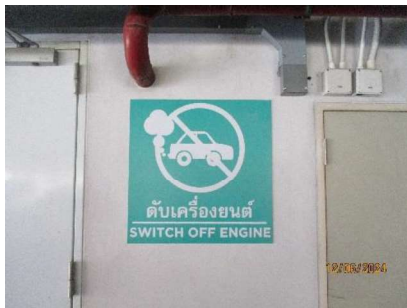
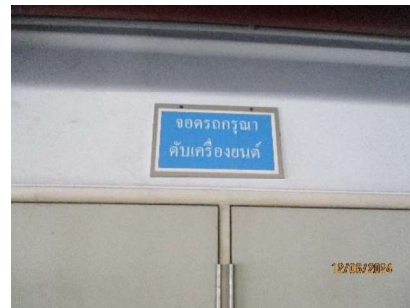
ภาพที่ 2.2-3 ป้ายเตือนดับเครื่องยนต์ขณะจอดรถ

(3) ห้ามมิให้มีการติดตั้งเครื่องยนต์ ขณะทำการจอดอยู่ใน โครงการ	- โครงการจัดให้มีป้ายเตือนระดับเครื่องยนต์ขณะจอดรถภายใน พื้นที่โครงการ พร้อมทั้งมอบหมายให้เจ้าหน้าที่รักษาความ ปลอดภัยกำชับให้ปฏิบัติตามอย่างเคร่งครัด	-	ภาพที่ 2.2-3 ป้ายเตือนดับเครื่องยนต์ ขณะจอดรถ

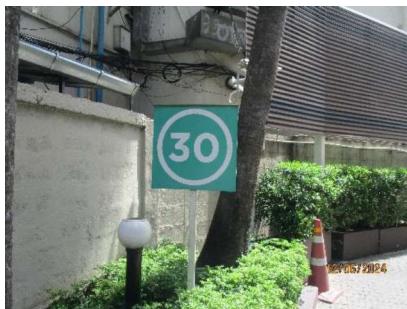
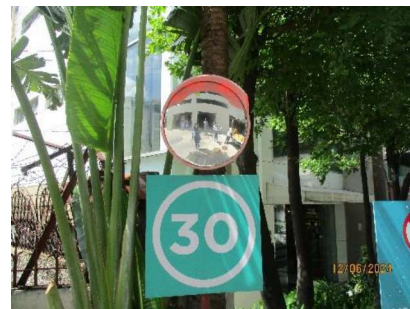
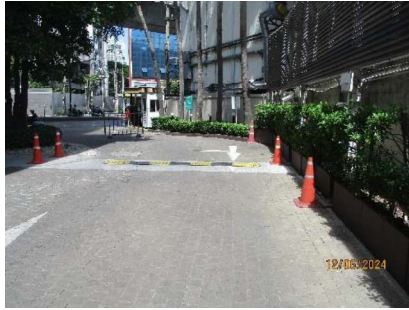
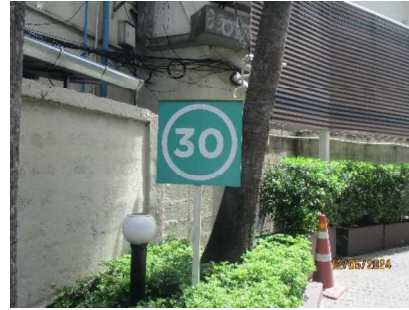
1.4 เสียงและความ สั่นสะเทือน	(1) ควบคุมความเร็วของรถภายในโครงการ โดยมีการติด ป้ายจำกัดความเร็ว หรือทำเป็นเนิน เพื่อป้องกันไม่ให้เกิด การใช้ความเร็ว จำกัดความเร็วของรถที่เข้า-ออก โครงการ โดยจำกัดความเร็วของรถไม่เกิน 40 กิโลเมตร ต่อชั่วโมง และควรมีป้ายขอความร่วมมืองดการใช้เสียง แตรรถและการเร่งเครื่องยนต์ที่ก่อให้เกิดเสียงรบกวน	- โครงการจัดให้มีป้ายจำกัดความเร็วและสัญญาณลดความเร็ว ภายในพื้นที่โครงการ - โครงการจัดให้มีป้ายขอความร่วมมืองดการใช้เสียงแตรรถและ การเร่งเครื่องยนต์ที่ก่อให้เกิดเสียงรบกวน	-	ภาพที่ 2.2-4 ป้ายจำกัดความเร็ว ภาพที่ 2.2-5 สัญญาณลดความเร็ว ภาพที่ 2.2-6 ป้ายเตือนห้ามส่งเสียงดัง

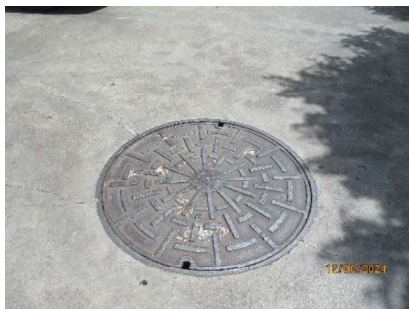
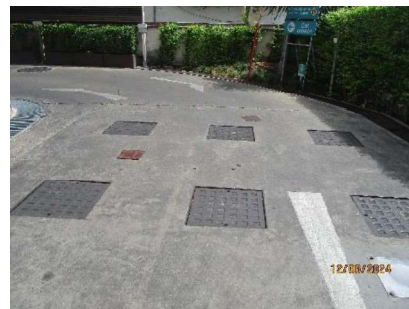
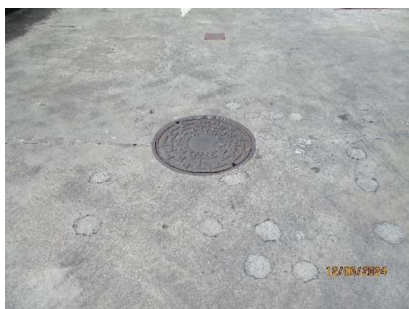
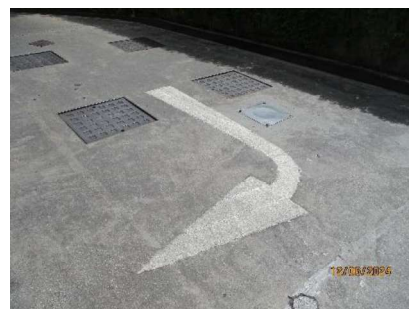
ภาพที่ 2.2-7 ระบบบำบัดน้ำเสียแบบ Activated Sludge

1.5 คุณภาพน้ำ	<p>(1) น้ำเสียที่เกิดจากกิจกรรมการพักอาศัยในโครงการ จะถูกบำบัดโดยระบบบำบัดน้ำเสียแบบ Activated Sludge มีความสามารถในการรองรับน้ำเสียได้ 191.18 ลบ.ม./วัน โดยมีปริมาตรของบ่อเกรอะ 218.40 ลบ.ม. บ่อกรองไร้อากาศ 84 ลบ.ม. บ่อเติมอากาศ 112 ลบ.ม. บ่อตกตะกอน 24.50 ลบ.ม. บ่อเก็บตะกอน 9 ลบ.ม. บ่อเติมคลอรีน 24 ลบ.ม. และบำบัดให้ค่า BOD₅ ของน้ำทิ้งมีค่าไม่เกิน 20 มก./ล. ซึ่งอยู่ในมาตรฐานคุณภาพน้ำทิ้งตามข้อกำหนดของกฎหมาย ก่อนไหลลงสู่ท่อระบายน้ำสาธารณะ</p> <p>(2) เจ้าของโครงการควรจัดให้มีเจ้าหน้าที่ประจำ หรือ จัดจ้างบริษัทเอกชนเพื่อทำหน้าที่ในการดำเนินการดูแลรักษาความสะอาดในโครงการ ดูแลระบบบำบัดน้ำเสีย ระบบสูบน้ำ และระบบระบายน้ำภายในพื้นที่โครงการ ซึ่งจะช่วยให้การควบคุมคุณภาพน้ำทิ้งดีขึ้น</p>	<p>- โครงการมีการบำบัดน้ำเสียที่เกิดจากกิจกรรมการพักอาศัยในโครงการโดยระบบบำบัดน้ำเสียแบบ Activated Sludge และบำบัดให้ค่า BOD₅ ของน้ำทิ้งมีค่าไม่เกิน 20 มก./ล.</p> <p>- โครงการจัดให้มีเจ้าหน้าที่ดูแลรักษาความสะอาดในโครงการ และเจ้าหน้าที่ดูแลระบบบำบัดน้ำเสีย ระบบสูบน้ำ และระบบระบายน้ำภายในพื้นที่โครงการ</p>	-	<p>ภาพที่ 2.2-7 ระบบบำบัดน้ำเสียแบบ Activated Sludge และ</p> <p>ภาคผนวก ค ใบรับรองผลการวิเคราะห์คุณภาพน้ำทิ้ง</p>

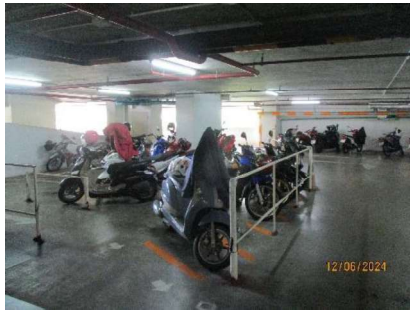
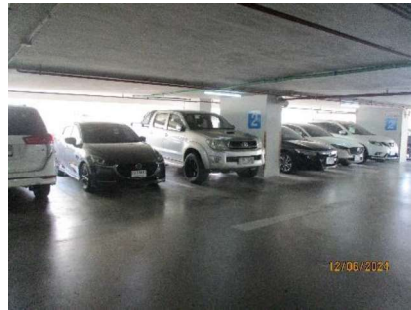
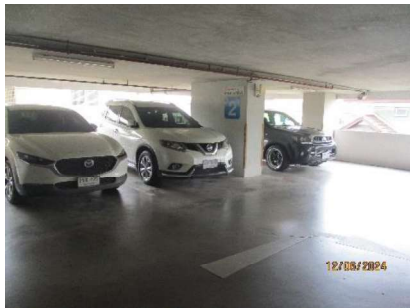
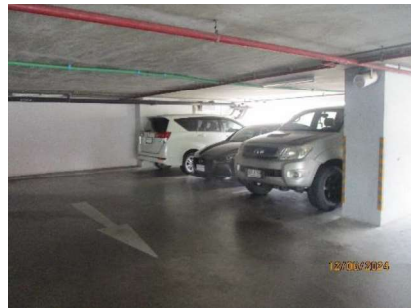
2.2 การจราจร	(1) จัดให้มีที่จอดรถในโครงการไม่น้อยกว่า 144 คัน (2) จัดให้มีเจ้าหน้าที่/เจ้าหน้าที่รักษาความปลอดภัย ดูแล อำนวยความสะดวกในการจัดระเบียบที่จอดรถ การจราจร ภายในโครงการตลอดจนบริเวณด้านหน้าทางเข้า-ออก โครงการตลอดเวลา	- โครงการจัดให้มีพื้นที่จอดรถภายในพื้นที่โครงการอย่างเพียงพอ - โครงการจัดให้มีเจ้าหน้าที่รักษาความปลอดภัย ดูแลอำนวยความสะดวกในการจัดระเบียบที่จอดรถ การจราจรภายใน โครงการตลอดจนบริเวณด้านหน้าทางเข้า-ออกโครงการ ตลอดเวลา	- -	ภาพที่ 2.2-8 พื้นที่จอดรถ ภาพที่ 2.2-9 เจ้าหน้าที่รักษาความ ปลอดภัย

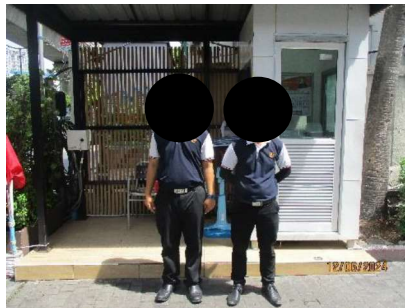
(3) จัดให้มีเจ้าหน้าที่ความปลอดภัยคอยอำนวยความสะดวกในด้านความปลอดภัยตลอดเวลา โดยเฉพาะบริเวณด้านหน้าโครงการ	- โครงการจัดให้มีเจ้าหน้าที่รักษาความปลอดภัยอำนวยความสะดวกบริเวณทางเข้า-ออกโครงการ	-	ภาพที่ 2.2-9 เจ้าหน้าที่รักษาความปลอดภัย

(3) จัดให้มีเจ้าหน้าที่รักษาความปลอดภัยตลอด 24 ชม.	- โครงการจัดให้มีเจ้าหน้าที่รักษาความปลอดภัยตลอด 24 ชม.	-	ภาพที่ 2.2-9 เจ้าหน้าที่รักษาความปลอดภัย
	(4) จัดให้มีการตรวจสอบ สอดส่องดูแลการเข้า-ออกของบุคคลภายนอกที่เข้ามาในโครงการ เพื่อมีให้บุคคลอื่นที่ไม่ใช่แขกของโรงแรม แฝงเข้ามาโดยไม่ได้รับอนุญาต	- โครงการจัดให้มีเจ้าหน้าที่รักษาความปลอดภัย สอดส่องดูแลการเข้า-ออกของบุคคลภายนอกที่เข้ามาในโครงการ เพื่อมีให้บุคคลอื่นที่ไม่ใช่แขกของโรงแรม แฝงเข้ามาโดยไม่ได้รับอนุญาต	-	ภาพที่ 2.2-9 เจ้าหน้าที่รักษาความปลอดภัย

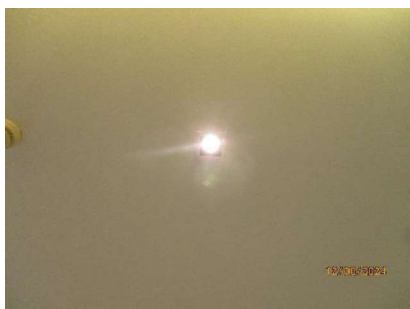
2.3 ไฟฟ้า	(1) ออกแบบและติดตั้งระบบไฟฟ้าและอุปกรณ์ไฟฟ้าแบบประหยัดพลังงาน เช่น ใช้หลอดคอม หลอดตะเกียบ เป็นต้น	- โครงการมีการติดตั้งระบบไฟฟ้าและอุปกรณ์ไฟฟ้าแบบประหยัดพลังงาน	-	ภาพที่ 2.2-10 หลอดไฟ LED

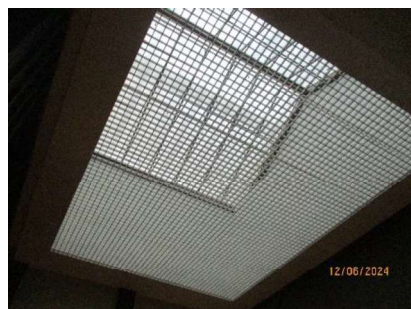
(2) ออกแบบให้สามารถใช้ประโยชน์จากแสงอาทิตย์ในส่วนต่างๆ ให้มากที่สุด เช่น การใช้ช่องแสง หลังคาโปร่งแสง เป็นต้น	- โครงการมีการออกแบบให้สามารถใช้ประโยชน์จากแสงอาทิตย์ในส่วนต่างๆ ให้มากที่สุด เช่น การใช้ช่องแสง หลังคาโปร่งแสง เป็นต้น	-	ภาพที่ 2.2-11 หลังคาโปร่งแสง

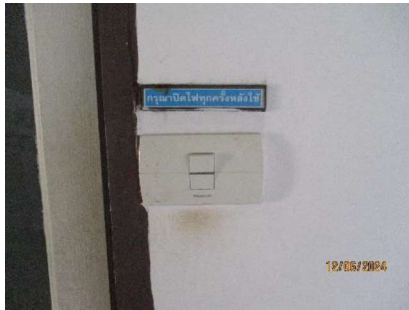
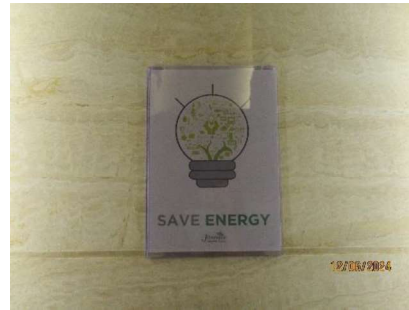
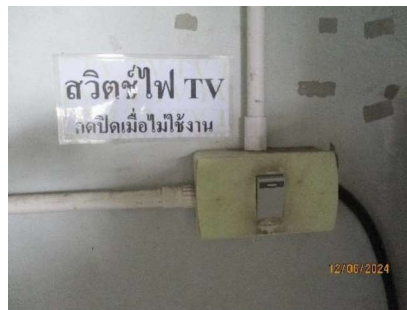
ภาพที่ 2.2-12 ป้ายรณรงค์ปิดไฟทุกครั้งหลังใช้งาน

(3) มีมาตรการเสริมอื่นๆ ที่นำมาปรับปรุงการใช้พลังงานให้ประหยัดมากขึ้น เช่น การควบคุมการปิดไฟแสงสว่างที่ไม่จำเป็น มีการณรงค์ส่งเสริมให้ผู้เข้าพักในโรงแรมช่วยประหยัดพลังงานไฟฟ้า ประหยัดน้ำ เป็นต้น	- โครงการจัดให้มีป้ายณรงค์การใช้พลังงานอย่างประหยัด เช่น ประหยัดไฟฟ้า ประหยัดน้ำ เป็นต้น	-	ภาพที่ 2.2-12 ป้ายรณรงค์ปิดไฟทุกครั้ง หลังใช้งาน

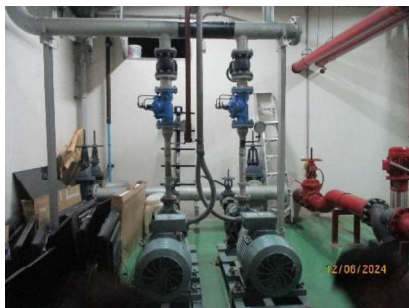
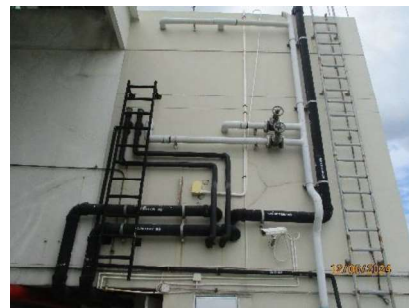
2.4 น้ำใช้	(1) จัดให้มีถังเก็บสำรองน้ำถึงเก็บน้ำใต้ดิน 636.50 ลบ.ม. ถึงถังบำบัดน้ำ 96 ลบ.ม. รวม 732.50 ลบ.ม. ที่เพียงพอต่อการใช้สอยของผู้พักอาศัย จำนวน 188.38 ลบ.ม.	- โครงการจัดให้มีถังสำรองน้ำใช้บริเวณชั้นใต้ดิน จำนวน 2 ถัง และถังบำบัดน้ำ จำนวน 1 ถัง ซึ่งสามารถสำรองน้ำใช้ได้อย่างเพียงพอ	-	ภาพที่ 2.2-13 ถังสำรองน้ำใช้บริเวณ ชั้นใต้ดิน ภาพที่ 2.2-14 ถังสำรองน้ำใช้บริเวณ ชั้นดาดฟ้า

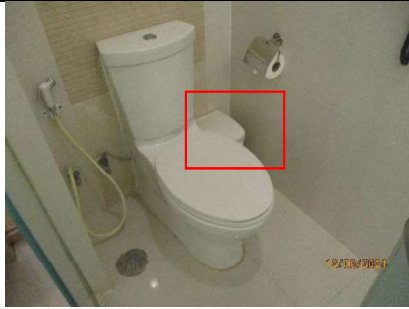
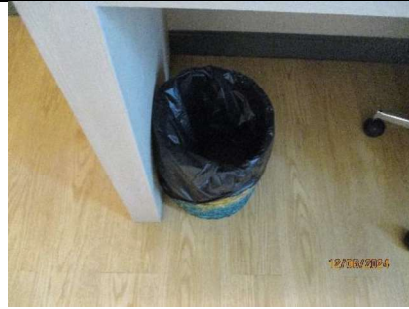
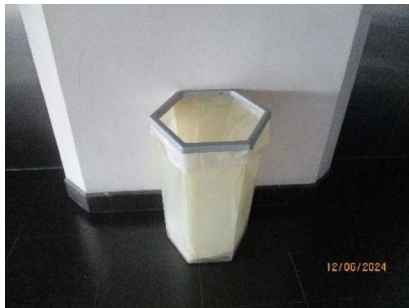
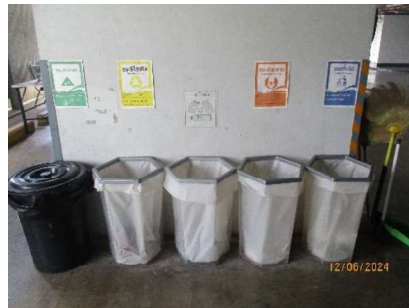
2.6 การจัดการมูลฝอย สิ่งแวดล้อม	(1) จัดให้มีถังขยะ/ภาชนะรองรับขยะขนาด 10 ลิตร จำนวน 3 ถึง ในแต่ละห้อง โดยจะแยกไว้ในห้องน้ำ 1 ถึง และ ภายในห้องพัก 2 ถึง แยกเป็นขยะเปียก เช่น เศษอาหาร และขยะแห้ง เช่น เศษกระดาษ ขุขี้เถ้า เป็นต้น ถึงขยะแต่ละใบจัดให้มีถังรองรับอีกชิ้นหนึ่ง	- โครงการจัดให้มีถังมูลฝอยแยกประเภท พร้อมทั้งติดป้ายรณรงค์ ให้คัดแยกขยะก่อนทิ้ง	-	ภาพที่ 2.2-16 ถังขยะภายในห้องพัก และห้องน้ำ ภาพที่ 2.2-17 ถังขยะแยกประเภท

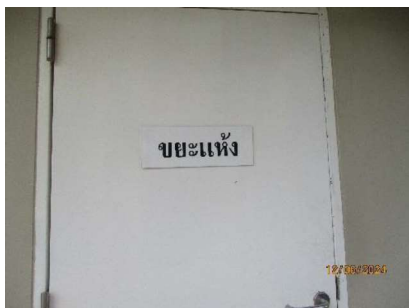
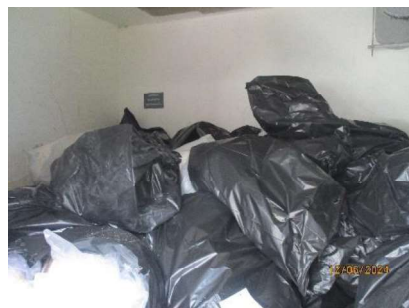
ภาพที่ 2.2-20 ห้องพักมูลฝอยของโครงการ

(3) จัดให้มีพนักงานทำการจัดเก็บขยะมูลฝอยจากถัง รวบรวมที่จัดไว้ในแต่ละห้องพักและในแต่ละพื้นที่ใน อาคาร อย่างน้อยวันละ 1 ครั้ง เพื่อไม่ให้มีขยะตกค้าง รวบรวมไว้ในที่ที่ขยะของโครงการ โดยไม่ให้มีการหก เปรียราด	- โครงการจัดให้มีพนักงานทำความสะอาดและรวบรวมมูลฝอย จากบริเวณต่างๆ ภายในโครงการ เก็บไว้ในห้องพักมูลฝอย ประจำชั้น และขนย้ายไปที่ห้องพักรวบรวมของโครงการ เป็นประจำทุกวัน	-	ภาพที่ 2.2-20 ห้องพักรวบรวมของ โครงการ

(7) จัดให้มีห้องพักขยะแห้งและขยะ อันตราย 1 ห้อง โดยขยะอันตรายจะแยกใส่ถังที่มีฝาปิด มิดชิด ห้องพักขยะแห้งมีขนาด 2.35x3.55x1.00 = 8.34 ลบ. ม. สามารถรองรับขยะมูลฝอยได้นาน ประมาณ 5 วัน ส่วน ห้องพักขยะเปียก มีขนาด 2.25x3.55x1.00 = 7.99 ลบ.ม. สามารถรองรับขยะมูลฝอยได้นานประมาณ 22 วัน	- โครงการจัดให้มีห้องพักมูลฝอยของโครงการ ได้แก่ ห้องพัก ขยะเปียก 1 ห้อง และห้องพักขยะแห้ง 1 ห้อง สำหรับขยะ อันตรายจะมีการรวบรวมไว้จนถึงขยะอันตรายแยกประเภทไว้	-	ภาพที่ 2.2-20 ห้องพักมูลฝอยของ โครงการ

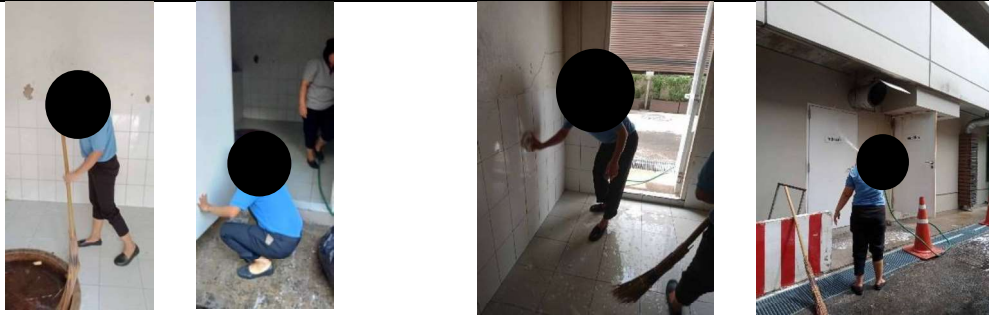
2.6 การจัดการมูลฝอย (ต่อ)	(5) ทำความสะอาดพื้นที่บริเวณที่จัดเก็บและเก็บไล่เตียง ภายหลังการจัดเก็บทุกครั้ง	- โครงการจัดให้มีพนักงานทำความสะอาดพื้นที่บริเวณที่จัดเก็บ และไล่ไล่เตียงภายหลังการจัดเก็บทุกครั้ง	-	ภาพที่ 2.2-21 การทำความสะอาดพื้นที่ จัดเก็บมูลฝอยภายหลัง การจัดเก็บมูลฝอยของ สำนักงานเขตวัฒนา

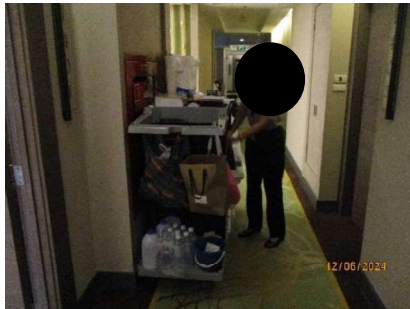
(2) จัดให้มีอุปกรณ์ป้องกันด้านสุขอนามัยและความปลอดภัยที่เหมาะสม เช่น ถุงมือ ผ้าปิดจมูกสำหรับพนักงานทำความสะอาด ถุงมือ รองเท้าหุ้มส้น สำหรับพนักงานช่างซ่อมบำรุงดูแลอุปกรณ์ไฟฟ้า เป็นต้น	- โครงการจัดให้มีอุปกรณ์ป้องกันด้านสุขอนามัยและความปลอดภัยที่เหมาะสมตามประเภทของงาน เช่น ถุงมือ ผ้าปิดจมูกสำหรับพนักงานทำความสะอาด เป็นต้น	-	ภาพที่ 2.2-22 อุปกรณ์ป้องกันด้านสุขอนามัยและความปลอดภัย

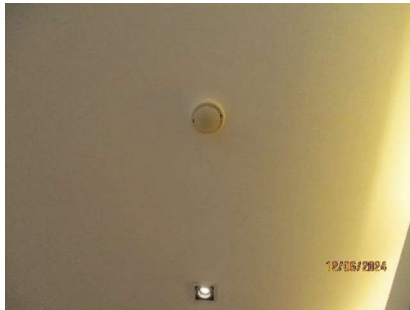
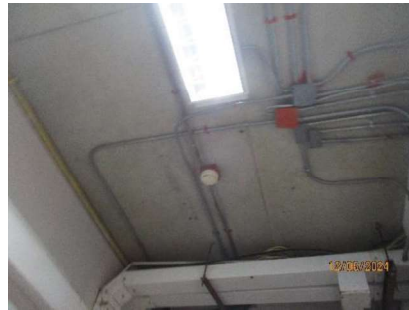
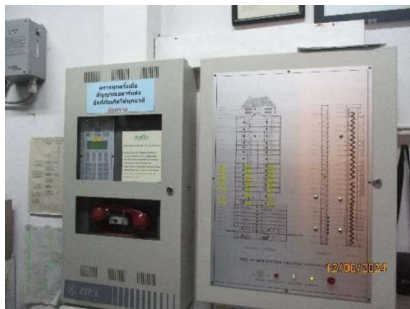
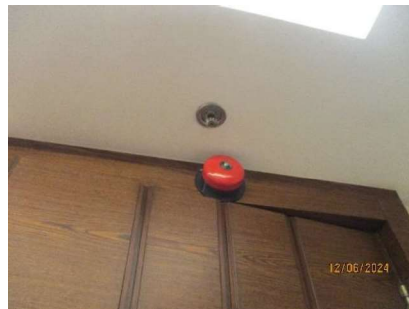
(4) ติดตั้งอุปกรณ์แจ้งเหตุสัญญาณเตือนเพลิงไหม้ในอาคารอย่างทั่วถึง	- โครงการได้ติดตั้งอุปกรณ์แจ้งเหตุสัญญาณเตือนเพลิงไหม้ในอาคารอย่างทั่วถึง	-	ภาพที่ 2.2-28 อุปกรณ์แจ้งเหตุสัญญาณเตือนเพลิงไหม้ในอาคาร

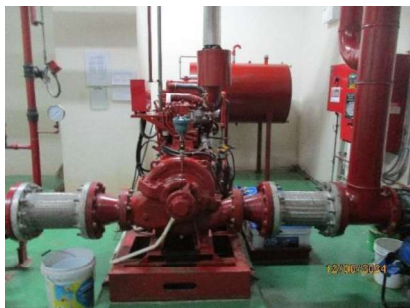
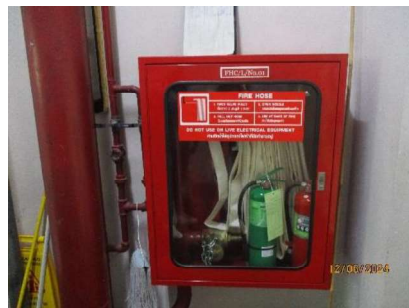
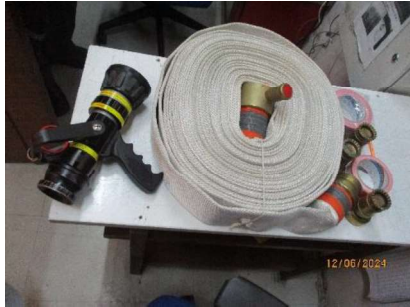
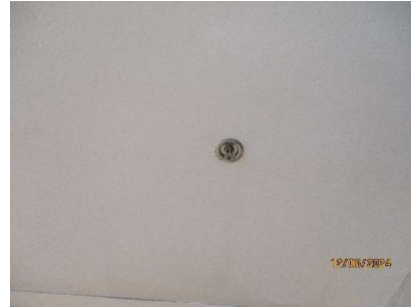
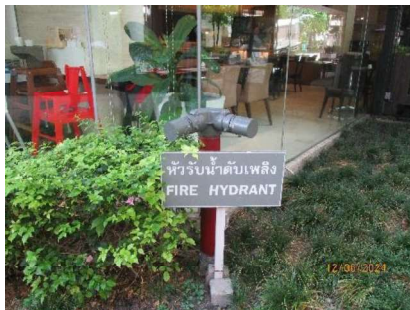
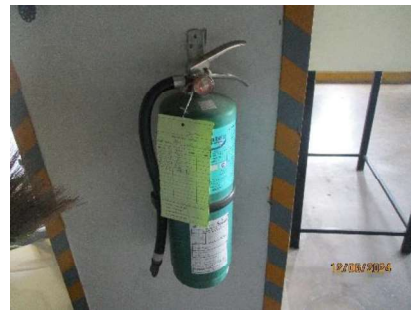
3.3 การป้องกันอัคคีภัย (ต่อ)	(3) ติดตั้งอุปกรณ์ดับเพลิง และอุปกรณ์แจ้งเหตุสัญญาณเตือนเพลิงไหม้ในอาคารให้สอดคล้องกับกฎกระทรวงฉบับที่ 33 รายละเอียดดังนี้ เครื่องสูบน้ำดับเพลิงชนิดเครื่องนต์ดีเซล ตู้หัวฉีดน้ำดับเพลิง พร้อมถังน้ำยาเคมี หัวฉีดน้ำดับเพลิงอัตโนมัติ ครอบคลุมพื้นที่ทั้งหมดทุกชั้น บนใต้พื้นที่ไฟ จำนวน 1 แห่ง บริเวณด้านหลังอาคารและบันไดหลัก 1 แห่ง ด้านหน้าโถงลิฟต์ของอาคาร ลานหน้าไฟทางอากาศ ระบบเตือนไฟไหม้ครอบคลุมตึ้นทั้งโรงแรม อุปกรณ์ตรวจจับความร้อน อุปกรณ์จับควัน Indicator Lamp หัวรับน้ำดับเพลิงติดตั้งภายนอกอาคาร บริเวณด้านหน้าอาคาร	- โครงการได้ติดตั้งอุปกรณ์ดับเพลิง และอุปกรณ์แจ้งเหตุสัญญาณเตือนเพลิงไหม้ในอาคารให้สอดคล้องกับกฎกระทรวงฉบับที่ 33 อาทิเช่น เครื่องสูบน้ำดับเพลิงชนิดเครื่องนต์ดีเซล ตู้หัวฉีดน้ำดับเพลิง พร้อมถังน้ำยาเคมี หัวฉีดน้ำดับเพลิงอัตโนมัติ เป็นต้น ให้ครอบคลุมพื้นที่โครงการ	-	ภาพที่ 2.2-28 อุปกรณ์แจ้งเหตุสัญญาณเตือนเพลิงไหม้ในอาคาร ภาพที่ 2.2-29 อุปกรณ์ดับเพลิง

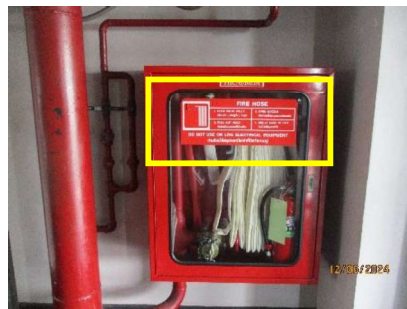
3.3 การป้องกันอัคคีภัย (ต่อ)	(6) ติดป้ายแนะนำวิธีการใช้อุปกรณ์ในการป้องกันอัคคีภัยภายในห้องพัก เพื่อให้ผู้เข้าพักทราบ	- เนื่องจากระบบป้องกันอัคคีภัยภายในห้องพักเป็นระบบดับเพลิงแบบอัตโนมัติ (Sprinkler) ทางโครงการจึงไม่มีการติดป้ายแนะนำวิธีการใช้งานอุปกรณ์ดับเพลิงภายในห้องพัก แต่ได้มีการติดไว้ภายนอกห้องพัก บริเวณที่มีการติดตั้งอุปกรณ์ดับเพลิง	-	ภาพที่ 2.2-30 ป้ายแนะนำวิธีการใช้งานอุปกรณ์ดับเพลิง

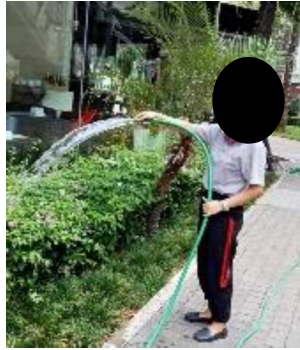
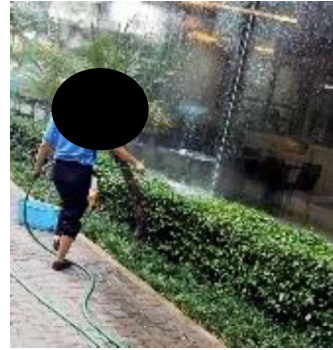
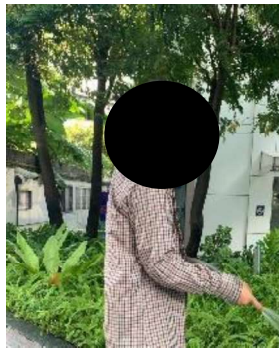
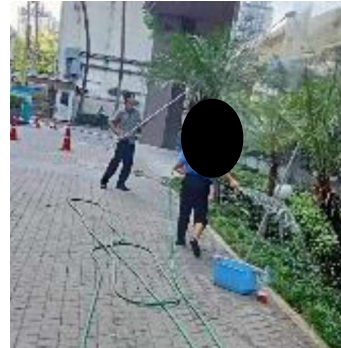
(3) มีการจัดการดูแลพื้นที่สีเขียวให้อยู่ในสภาพสวยงามตลอดเวลา เพื่อเพิ่มทัศนียภาพและความน่าอยู่ให้กับโครงการ และผู้ที่ผ่านมาไปมา	- โครงการจัดให้มีเจ้าหน้าที่ดูแลรักษาพื้นที่สีเขียวให้อยู่ในสภาพสวยงามอยู่เสมอ	-	ภาพที่ 2.2-31 เจ้าหน้าที่ดูแลรักษาพื้นที่สีเขียวและสภาพแวดล้อมภายในโครงการ
