## บทที่ 2

### การปฏิบัติตามมาตรการป้องกันและแก้ไขผลกระทบสิ่งแวดล้อม

#### 2.2 ผลการปฏิบัติตามมาตรการป้องกันและแก้ไขผลกระทบสิ่งแวดล้อม

สำหรับผลการติดตามตรวจสอบการปฏิบัติตามมาตรการป้องกันและแก้ไขผลกระทบสิ่งแวดล้อม ระหว่างเดือนมกราคม-มิถุนายน พ.ศ. 2567 ของโครงการฯ ได้ดำเนินการ เมื่อวันที่ 11 มิถุนายน พ.ศ. 2567 แสดงดังรูปที่ 2-1 โดยมีรายละเอียดผลการปฏิบัติตามมาตรการทั่วไป และมาตรการป้องกันและแก้ไขผลกระทบสิ่งแวดล้อม โดยมีรายละเอียดมาตรการป้องกันและแก้ไขผลกระทบสิ่งแวดล้อม ระยะดำเนินการ แสดงดังตารางที่ 2-1 และมีตัวอย่างการปฏิบัติตามมาตรการฯ แสดงดังรูปที่ 2-2 ถึง รูปที่ 2-30

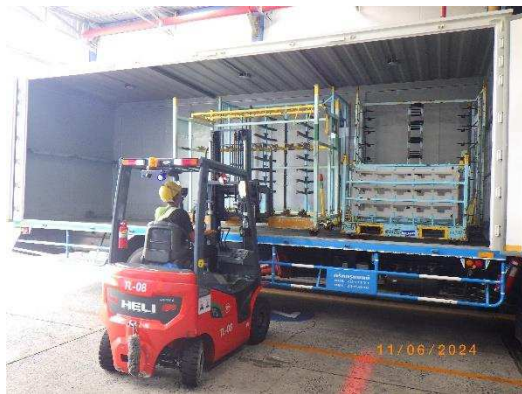
| มาตรการป้องกันและแก้ไขผลกระทบสิ่งแวดล้อม | รายละเอียดการปฏิบัติตามมาตรการ<br>และประสิทธิภาพของการดำเนินการ | ปัญหา อุปสรรค<br>และการแก้ไข | เอกสารอ้างอิง |
|---|---|---|---|
| กิจกรรมของโครงการฯ ที่อาจก่อให้เกิดผลกระทบต่อคุณภาพน้ำ ได้แก่ น้ำทิ้งจากทำเหมืองแร่ น้ำในส่วนนี้จะระบายลงสู่แม่น้ำเจ้าพระยาโดยตรง ซึ่งลักษณะความสกปรกของน้ำจะแปรตามปริมาณฝุ่น และเศษสินแร่ที่ตกลงบริเวณพื้นที่ทำเหมืองแร่ ดังนั้นเพื่อลดความสกปรกของน้ำทิ้งจึงจำเป็นต้องทำความสะอาด ทำเหมืองแร่ โดยการเก็บกวาดก่อนที่จะใช้น้ำทำความสะอาด | โครงการฯ ได้ตรวจสอบสินแร่ในพื้นที่ตอนกลางของแม่น้ำในบริเวณพื้นที่ที่แข็งแรง ไม่ให้หกหล่น/รั่วไหลลงบนพื้น หรือลงในแม่น้ำและจัดให้มีพนักงานดูแลความสะอาดของทำเหมืองแร่อย่างสม่ำเสมอ หากมีเศษสินแร่ตกหล่นจะทำการเก็บกวาดก่อนและล้างทำความสะอาด | - | รูปที่ 2-2<br>รูปที่ 2-3 |

| เงื่อนไขแบบท้ายใบอนุญาต | รายละเอียดการปฏิบัติตามเงื่อนไขแบบท้ายใบอนุญาต และการดำเนินการ | | | หลักฐานแสดง การปฏิบัติ ตามเงื่อนไข | ปัญหา/ อุปสรรค การแก้ไข |
|---|---|---|---|---|---|
| 2. ต้องควบคุมดูแลความสะอาดทำเทียบเรือ รางระบายน้ำ อย่างสม่ำเสมออย่าให้มีการหมักหมม อุดตันของเศษสินค้า สิ่งปฏิกูล ต่าง ๆ ที่ทั้งด้านหน้าทำเทียบเรือและบริเวณโครงการ และควรติดป้าย เตือนอย่าให้คนงานลักลอบทิ้งเศษสินค้า เศษพลาสติก ขยะต่าง ๆ ลงสู่แหล่งน้ำ | ✓ | | โครงการฯ จัดให้มีพนักงานกวาดทำความสะอาดบริเวณทำเทียบ เรือและถนนภายในพื้นที่โครงการฯ เป็นประจำทุกวัน รวมถึงทำความสะอาดรางระบายน้ำ และตักเศษตะกอนภายใน บ่อพักเป็นประจำทุกเดือน พร้อมทั้งติดตั้งป้ายห้ามทิ้ง | รูปที่ 2-2 | - |

รูปที่ 2-2 พนักงานขนถ่ายสินค้าด้วยความระมัดระวัง

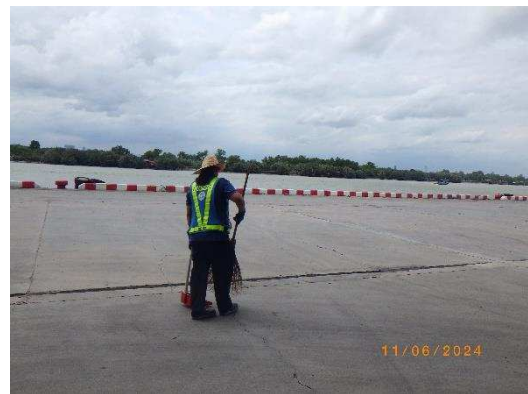
| มาตรการป้องกันและแก้ไขผลกระทบสิ่งแวดล้อม | รายละเอียดการปฏิบัติตามมาตรการ<br>และประสิทธิภาพของการดำเนินการ | ปัญหา อุปสรรค<br>และการแก้ไข | เอกสารอ้างอิง |
|---|---|---|---|
| น้ำทิ้งจากการล้างพื้นที่โถง และน้ำฝนที่ชะผ่านหลังคา และพื้นถนนนั้น จะไหลลงสู่รางระบายน้ำที่มีบ่อพักเป็นระยะ ๆ ตลอดช่วงรางระบายน้ำ ก่อนไหลลงสู่แม่น้ำเจ้าพระยา ดังนั้น มาตรการลดความสกปรกของน้ำในส่วนนี้ นอกจากจะต้องมีการกวาดพื้นที่โถงก่อนให้น้ำทำความสะอาดแล้ว ยังต้องทำความสะอาดรางระบายน้ำ โดยการตักเศษตะกอนที่ทับถมอยู่ภายในบ่อพักนั้นเป็นประจำอย่างน้อย 2 เดือน/ครั้ง | โครงการฯ ได้จัดให้มีพนักงานกวาดทำความสะอาดบริเวณทำเหมืองแร่และถนนภายในพื้นที่โครงการฯ เป็นประจำทุกวัน รวมถึงทำความสะอาดรางระบายน้ำ และตักเศษตะกอนภายในบ่อพักเป็นประจำทุกวัน | - | รูปที่ 2-3<br>รูปที่ 2-4 |

รูปที่ 2-3 พนักงานทำความสะอาดท่าเทียบเรือ

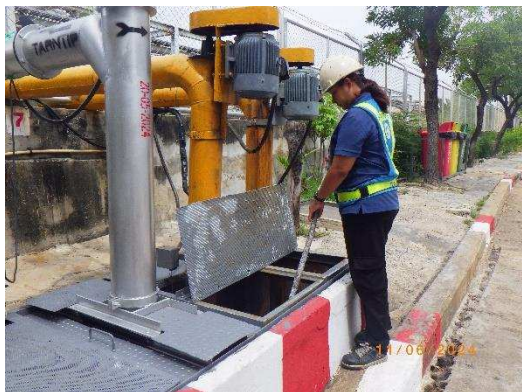
รูปที่ 2-4 พนักงานตักเศษตะกอนในบ่อบำบัดน้ำเสีย

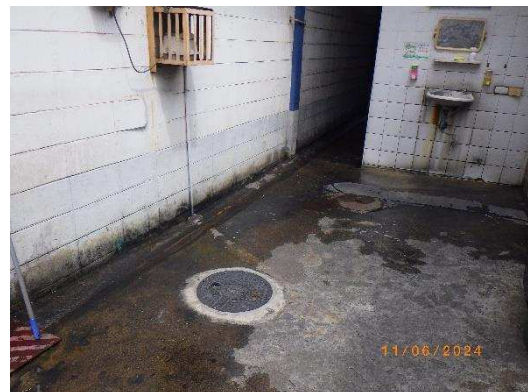
| มาตรการป้องกันและแก้ไขผลกระทบสิ่งแวดล้อม | รายละเอียดการปฏิบัติตามมาตรการ<br>และประสิทธิภาพของการดำเนินการ | ปัญหา อุปสรรค<br>และการแก้ไข | เอกสารอ้างอิง |
|---|---|---|---|
| น้ำทิ้งจากห้องน้ำ ทางโครงการฯ ได้แก้ไขปัญหานี้ โดยติดตั้งระบบบำบัดน้ำเสียแบบบ่อกรองอากาศไร้กากค เพื่อรองรับน้ำเสียจากห้องน้ำในส่วนที่พักอาศัยของพนักงานและสำนักงาน และติดตั้งระบบบำบัดน้ำเสียแบบถังเซฟส์ เพื่อรองรับน้ำเสียจากห้องน้ำที่จัดไว้ให้พนักงาน | โครงการฯ ได้ติดตั้งระบบบำบัดน้ำเสียแบบถังเซฟส์ เพื่อรองรับน้ำเสียจากห้องน้ำ ห้องส้วม ภายในพื้นที่โครงการฯ อีกทั้งยังได้ทำการติดตามตรวจสอบประสิทธิภาพการทำงานของระบบบำบัดน้ำเสียสำเร็จรูปเป็นประจำ ทุก 4 เดือน | - | รูปที่ 2-5<br>ภาคผนวก ค-2 |

| เงื่อนไขแบบท้ายใบอนุญาต | รายละเอียดการปฏิบัติตามเงื่อนไขแบบท้ายใบอนุญาต และการดำเนินการ | | | หลักฐานแสดง การปฏิบัติ ตามเงื่อนไข | ปัญหา/ อุปสรรค การแก้ไข |
|---|---|---|---|---|---|
| 3. ต้องควบคุมดูแลห้องน้ำ ห้องสุขา ภายในโครงการให้มีความ สะอาดและมีระบบการบำบัดสิ่งปฏิกูลที่มีประสิทธิภาพ ถูกสุขอนามัย พร้อมกำกับควบคุมคนงานให้ช่วยกันรักษา ความสะอาดอย่างเคร่งครัด | ✓ | | โครงการฯ ติดตั้งระบบบำบัดน้ำเสียแบบบึงแฉะเพื่อ รองรับน้ำเสียจากห้องน้ำ ห้องส้วม ภายในพื้นที่โครงการฯ อีกทั้งทำการติดตามตรวจสอบประสิทธิภาพ การทำงานของ ระบบบำบัดน้ำเสียสำเร็รูปเป็นประจำ ทุก 4 เดือน | รูปที่ 2-5 | - |
| 4. ต้องปรับปรุงบ่อพักน้ำเสียภายในโครงการทุกบ่อ ทำความสะอาดอย่าให้มีเศษน้ำมัน หรือขยะลอยปะปนอยู่ และให้ตรวจสอบคุณภาพน้ำที่ปล่อยออกจากโครงการ 2 จุด ณ จุดปล่อยน้ำทั้งที่ด้านหน้าห้องสุขา และจุดปล่อยน้ำ ด้านข้างที่อยู่ในระดับต่ำสุด โดยการตรวจวัด pH ,BOD, Suspended Solids, Grease & Oil และปริมาณโคลิฟอร์ม แบคทีเรีย เป็นประจำทุก 3 เดือน และรายงานผลให้กรรมเจ้า ทำพิจารณาทุกครั้ง | ✓ | | โครงการฯปฏิบัติตามเงื่อนไขแบบท้ายใบอนุญาตฯ ของกรมเจ้าท่า ครบถ้วนแล้ว โดยตรวจวิเคราะห์คุณภาพของน้ำทั้งบริเวณบริเวณ โค้ดจ 4 และโค้ดจ 5 โดยระหว่างมกราคม-มิถุนายน พ.ศ. 2567 ได้ดำเนินการติดตามตรวจสอบวันที่ 30 พฤษภาคม และวันที่ 26 มิถุนายน พ.ศ. 2567 เมื่อนำผลการติดตามตรวจสอบไปเปรียบเทียบกับมาตรฐานควบคุมการระบายน้ำทั้งจากแหล่งกำเนิดประเภท โรงงานอุตสาหกรรม นิคมอุตสาหกรรม และเขตประกอบการ อุตสาหกรรม ตามประกาศกรมเจ้าท่าที่ 164/2560 ตีพิมพ์ใน ราชกิจจานุเบกษา เล่ม 134 ตอนพิเศษ 246 ง ลงวันที่ 5 ตุลาคม พ.ศ. 2560 พบว่า ทุกตัวที่มีค่าเป็นไปตามที่มาตรฐานกำหนดไว้ | รูปที่ 2-5 | - |

รูปที่ 2-5 ถังแซทส์บริเวณห้องน้ำของพนักงาน

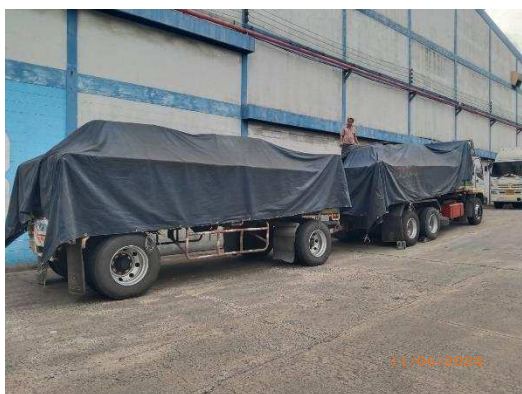
| มาตรการป้องกันและแก้ไขผลกระทบสิ่งแวดล้อม | รายละเอียดการปฏิบัติตามมาตรการ<br>และประสิทธิภาพของการดำเนินการ | ปัญหา อุปสรรค<br>และการแก้ไข | เอกสารอ้างอิง |
|---|---|---|---|
| การใช้ผ้าพลาสติกคลุมบริเวณที่ก่อให้เกิดการฟุ้งกระจายของฝุ่นละออง เช่น จุดรับมันสำปะหลังบริเวณไซโล และหอถ่ายลิ้นค้ำจนถึงเรือรับสินค้า | เนื่องจากโครงการฯ มิได้ประกอบกิจการในการขนถ่าย และเก็บรักษามันสำปะหลังอัดเม็ด ซึ่งเป็นแหล่งที่มาของการฟุ้งกระจายของฝุ่นในอากาศ นับตั้งแต่ปี พ.ศ. 2545 เป็นต้นมา จึงไม่ได้จัดเตรียมผ้าพลาสติกคลุมบริเวณที่ก่อให้เกิดการฟุ้งกระจายของฝุ่นละอองดังกล่าว อย่างไรก็ตาม โครงการฯ ได้ดำเนินการคลุมผ้าใบสินค้าก่อนเข้าสู่โกดัง หรือ ออกนอกพื้นที่โครงการฯ | - | รูปที่ 2-6<br>ภาคผนวก ค-3 |

| มาตรการป้องกันและแก้ไขผลกระทบสิ่งแวดล้อม | รายละเอียดการปฏิบัติตามมาตรการ<br>และประสิทธิภาพของการดำเนินการ | ปัญหา อุปสรรค<br>และการแก้ไข | เอกสารอ้างอิง |
|---|---|---|---|
| มีมาตรการในการขนถ่ายสินค้า ในแง่สภาพสินค้าที่จะขนถ่าย เครื่องมือที่ต้องใช้และวิธีการขนถ่ายตลอดจนอันตรายที่อาจเกิดขึ้น เพื่อสามารถเตรียมอุปกรณ์ในการป้องกันอันตรายแก่พนักงาน เช่น หน้ากากและแว่นตากันฝุ่นจากนั้นลำปะหลังอัดเม็ด | เนื่องจากโครงการฯ มิได้ประกอบกิจการในการขนถ่าย และเก็บรักษามันลำปะหลังอัดเม็ด ซึ่งเป็นแหล่งที่มาของการฟุ้งกระจายของฝุ่นในอากาศ นับตั้งแต่ปี พ.ศ. 2545 เป็นต้นมา อย่างไรก็ตามโครงการฯ ได้กำหนดมาตรการในการขนถ่ายสินค้า เช่น การปิดคลุมผ้าใบสินค้าอย่างมิดชิด เพื่อป้องกันการตก/หกหล่น และฟุ้งกระจาย และการจัดเตรียมอุปกรณ์ป้องกันอันตรายให้แก่พนักงานในระหว่างปฏิบัติงาน เป็นต้น | - | รูปที่ 2-6<br>ภาคผนวก ค-3 |

รูปที่ 2-6 ใช้ผ้าใบพลาสติกคลุมสินค้าเพื่อป้องกันการตกหล่นและการฟุ้งกระจายของฝุ่นละออง

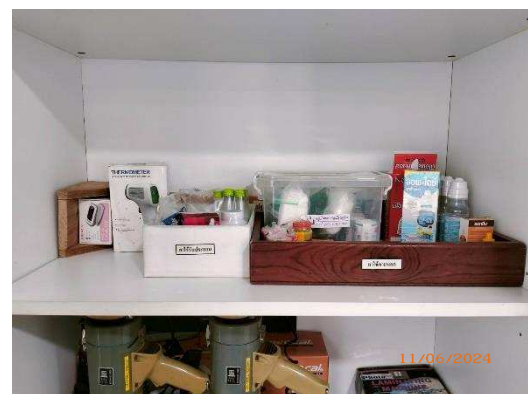
| มาตรการป้องกันและแก้ไขผลกระทบสิ่งแวดล้อม | รายละเอียดการปฏิบัติตามมาตรการ<br>และประสิทธิภาพของการดำเนินการ | ปัญหา อุปสรรค<br>และการแก้ไข | เอกสารอ้างอิง |
|---|---|---|---|
| จัดให้มีการฝึกอบรมเพื่อให้เกิดความรู้ ความเข้าใจและเกิดทักษะในเรื่องของการปฐมพยาบาลเบื้องต้น ในกรณีมีเหตุฉุกเฉินเกิดขึ้น พร้อมทั้งติดตั้งตู้ปฐมพยาบาลเบื้องต้นไว้<br>พร้อมทั้งติดตั้งตู้ปฐมพยาบาลไว้ภายในโครงการ | โครงการฯ มีการจัดอบรมการปฐมพยาบาลเบื้องต้นใน กรณีที่มีเหตุฉุกเฉิน เช่น อัคคีภัย เป็นต้น เป็นประจำทุกปี พร้อมทั้งติดตั้งตู้ปฐมพยาบาลเบื้องต้นไว้<br>สำนักงานโครงการฯ โดยในปี พ.ศ. 2567 มีแผนดำเนินการฝึกซ้อมดับเพลิงและ<br>อพยพหนีไฟ ในเดือนกันยายน | - | รูปที่ 2-7 |

รูปที่ 2-7 ตู้ยา และอุปกรณ์ปฐมพยาบาลเบื้องต้น

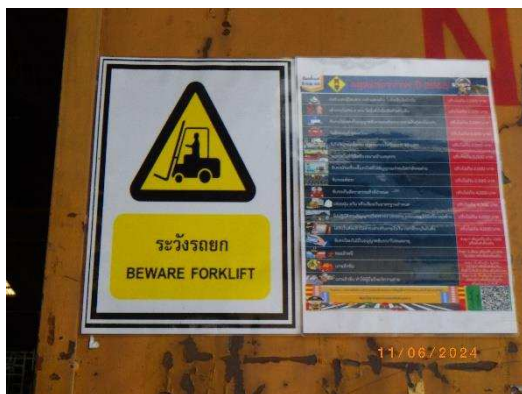
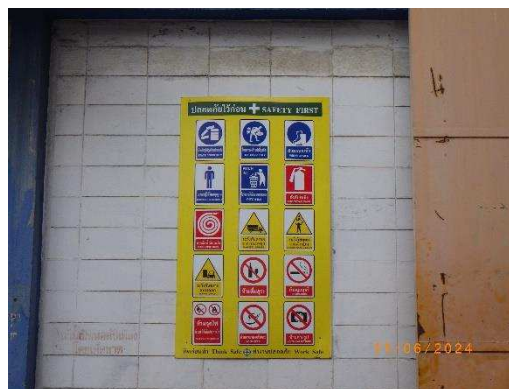
| มาตรการป้องกันและแก้ไขผลกระทบสิ่งแวดล้อม | รายละเอียดการปฏิบัติตามมาตรการ<br>และประสิทธิภาพของการดำเนินการ | ปัญหา อุปสรรค<br>และการแก้ไข | เอกสารอ้างอิง |
|---|---|---|---|
| จัดให้มีการฝึกอบรม ความเข้าใจในเครื่องหมายความสัญลักษณ์ต่าง ๆ ที่ปรากฏในบริเวณที่ตั้งโครงการฯ และเครื่องจักรกลต่าง ๆ ทั้งนี้เพื่อลดอุบัติเหตุที่เกิดขึ้นได้ | โครงการฯ ได้ติดตั้งป้ายเตือนอุบัติเหตุตามพื้นที่ต่าง ๆ ภายในบริเวณโครงการฯ พร้อมทั้งจัดให้มีการฝึกอบรมพนักงาน ให้มีความเข้าใจในเครื่องหมายสัญลักษณ์ต่าง ๆ เพื่อลดการเกิดอุบัติเหตุ | - | รูปที่ 2-8<br>ภาคผนวก ค-7 |

รูปที่ 2-8 ป้ายเตือนอุบัติเหตุ และคำอธิบาย ตามพื้นที่ต่าง ๆ ภายในบริเวณโครงการฯ

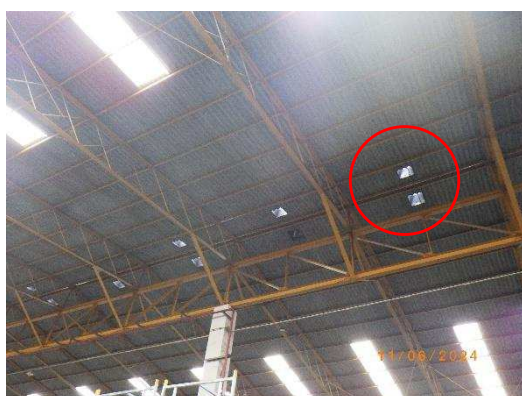
| มาตรการป้องกันและแก้ไขผลกระทบสิ่งแวดล้อม | รายละเอียดการปฏิบัติตามมาตรการ<br>และประสิทธิภาพของการดำเนินการ | ปัญหา อุปสรรค<br>และการแก้ไข | เอกสารอ้างอิง |
|---|---|---|---|
| ติดตั้งพัดลมระบายอากาศและลูกหมุนระบายอากาศในโกดังที่มีคนทำงานอยู่เป็นประจำ เพื่อระบายความร้อนออกโดยจำนวนพัดลมที่ติดตั้งจะแปรตามขนาดพื้นที่ของโกดัง | โครงการฯ ทำการติดตั้งพัดลมระบายอากาศ และลูกหมุนระบายอากาศ โดยรอบบริเวณโกดัง เพื่อระบายอากาศและความร้อนภายในพื้นที่โกดัง | - | รูปที่ 2-9 ถึง<br>รูปที่ 2-10 |

รูปที่ 2-9 พัฒนาระบายอากาศในโกดัง

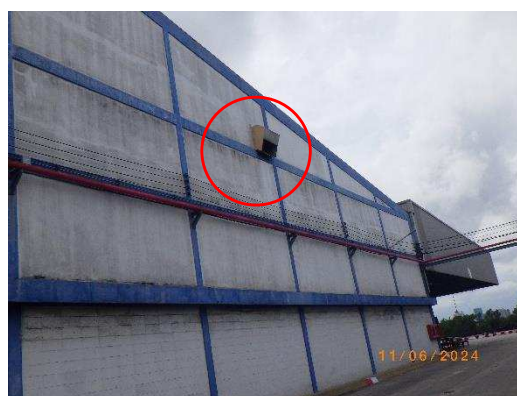
รูปที่ 2-10 การระบายอากาศภายในโกดัง

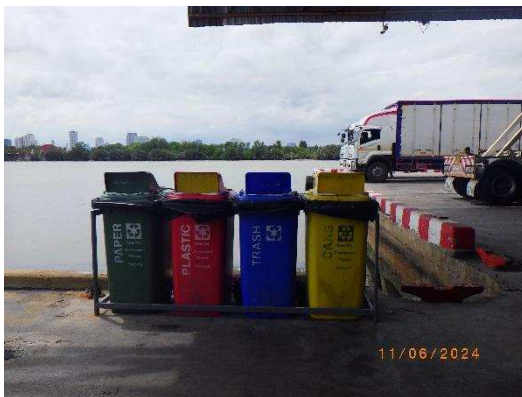
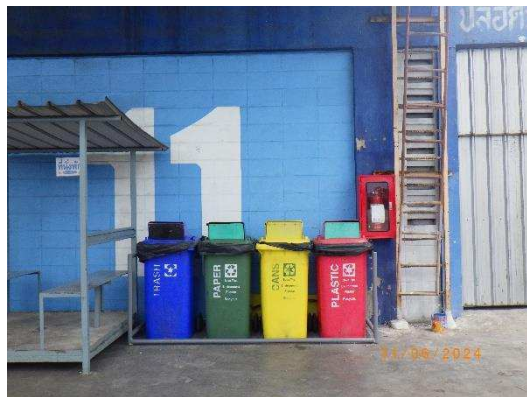
| เงื่อนไขแบบท้ายใบอนุญาต | รายละเอียดการปฏิบัติตามเงื่อนไขแบบท้ายใบอนุญาต และการดำเนินการ | | | หลักฐานแสดง การปฏิบัติ ตามเงื่อนไข | ปัญหา/ อุปสรรค การแก้ไข |
|---|---|---|---|---|---|
| 1. ห้ามทิ้งเศษสินค้า ขยะ สิ่งปฏิกูล น้ำเสีย น้ำมัน น้ำปนน้ำมัน น้ำ ท้องเรือ และสารเคมีต่าง ๆ ลงสู่แหล่งน้ำพร้อมกับการจัดกาขยะ รongรับขยะเป็นระยะ ๆ ให้เพียงพอต่อการใช้งานภายใน โครงการและทำหน้าที่ทำเทียบเรือ | ✓ | | โครงการฯ ห้ามไม่ให้พนักงาน/คนงานทิ้งขยะลงในแม่น้ำ โดย โครงการฯ จัดเตรียมภาชนะรองรับขยะแบบแยกประเภทและมีฝา ปิดมิดชิด ในบริเวณทำเทียบเรือ และพื้นที่ส่วนกลางของโครงการฯ พร้อมทั้งติดตั้งป้ายห้ามทิ้ง | รูปที่ 2-12 ถึง รูปที่ 2-14 | - |

| เงื่อนไขแบบท้ายใบอนุญาต | รายละเอียดการปฏิบัติตามเงื่อนไขแบบท้ายใบอนุญาต และประสิทธิภาพของการดำเนินการ | | | หลักฐานแสดง การปฏิบัติตามเงื่อนไข | ปัญหา/ อุปสรรค การแก้ไข |
|---|---|---|---|---|---|
| 9. ต้องจัดหา หรือ จัดให้มีสิ่งอำนวยความสะดวกเพื่อรองรับของเสียจากเรือประจำท่า (Port Reception Facilities) ตามอนุสัญญา Marpol ที่ประเทศไทยเข้าเป็นภาคี เพื่อให้บริการจัดเก็บและบำบัดของเสียจากเรือแก่เรือที่ร้องขอ และไม่ทำให้ผู้อื่น ๆ เสียเวลา หรือล่าช้า | ✓ | | โครงการฯ จัดเตรียมภาชนะรองรับขยะที่มีฝาปิดมิดชิดอย่างเพียงพอ จัดวางในที่ที่สามารถใช้งานได้สะดวกโดยรอบพื้นที่ทำเทียบเรือ พร้อมทั้งมีการจัดเก็บและส่งกำจัดให้เป็นไปตามหลักวิชาการและระเบียบที่เกี่ยวข้อง | รูปที่ 2-12 ถึง รูปที่ 2-14 | - |

รูปที่ 2-12 การจัดเตรียมภาชนะรองรับขยะ แบบแยกประเภท

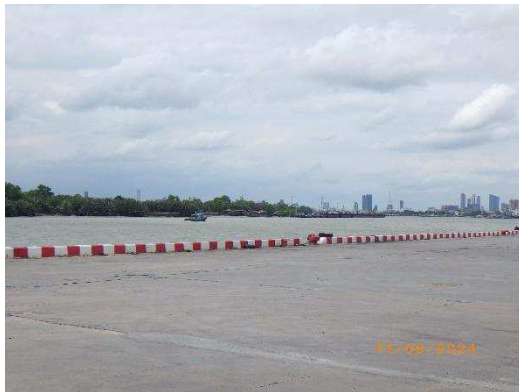
รูปที่ 2-13 คันปูนบริเวณขอบท่าเรือ  
ป้องกันการทกรั่วไหลจากกิจกรรมการขนส่ง

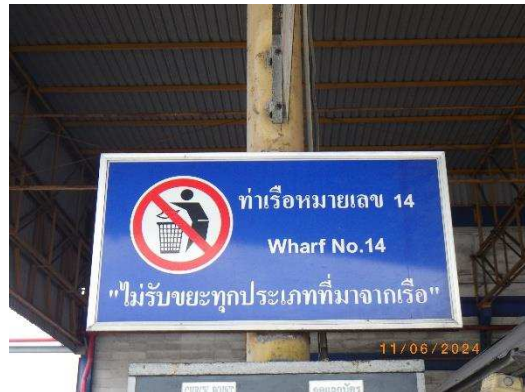
รูปที่ 2-14 ป้ายห้ามทิ้ง/ไม่รับ ขยะทุกประเภท  
ที่มาจากรือ

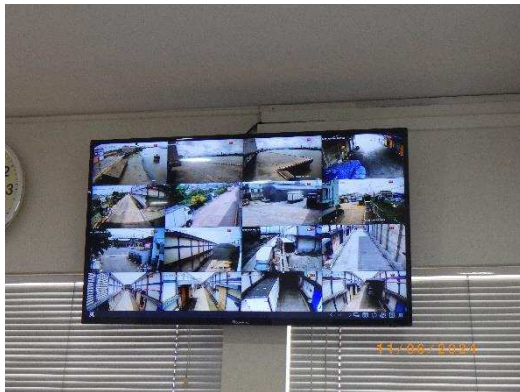
| เงื่อนไขแบบท้ายใบอนุญาต | รายละเอียดการปฏิบัติตามเงื่อนไขแบบท้ายใบอนุญาต และประสิทธิภาพของการดำเนินการ | | | หลักฐานแสดง การปฏิบัติตามเงื่อนไข | ปัญหา/ อุปสรรค การแก้ไข |
|---|---|---|---|---|---|
| 8. ระบบและอุปกรณ์กล้องวงจรปิด (CCTV) บริเวณสิ่งปลูกสร้างที่ได้รับอนุญาต ต้องเชื่อมต่อข้อมูลกับระบบและอุปกรณ์ของสำนักงานความปลอดภัยและสิ่งแวดล้อมทางน้ำ เพื่อใช้ในการตรวจสอบ ควบคุม และกำกับการใช้ให้เป็นไปตามที่ได้รับอนุญาต และผู้รับอนุญาตต้องบำรุงรักษาระบบ และอุปกรณ์ดังกล่าวให้ใช้งานได้ตลอดเวลาจนกว่าจะรื้อถอนต่อไป | ✓ | | โครงการฯ ดำเนินการติดตั้งระบบกล้องวงจรปิด (CCTV) บริเวณทำเทียบเรือ พร้อมทั้งเชื่อมต่อข้อมูลกล้องวงจรปิด (CCTV) กับระบบและอุปกรณ์ของสำนักงานความปลอดภัยและสิ่งแวดล้อมทางน้ำ หรือ สำนักงานเจ้าท่าภูมิภาคสาขาเรียบร้อยแล้ว ตลอดจนตรวจสอบระบบดังกล่าวให้ใช้งานได้ดียิ่งอยู่เสมอ | รูปที่ 2-27 | - |

รูปที่ 2-27 จอมอนิเตอร์กล้องวงจรปิดดูแลความปลอดภัย  
ภายในโครงการฯ
