บทที่ 2

การปฏิบัติตามมาตรการป้องกันและแก้ไขผลกระทบสิ่งแวดล้อม

ตารางที่ 2.2-1 ผลการปฏิบัติตามมาตรการป้องกัน และแก้ไขผลกระทบสิ่งแวดล้อม (ระยะดำเนินการและภายหลังการเสร็จสิ้นการดำเนินการ)
โครงการเหมืองแร่หินดินดานเพื่ออุตสาหกรรมปูนซีเมนต์ คำขอประทานบัตรที่ 29/2539 (ประทานบัตรที่ 28617/15780)
ของ บริษัท ปูนซีเมนต์เอเชีย จำกัด (มหาชน) ระหว่างเดือนมกราคม-มิถุนายน 2567

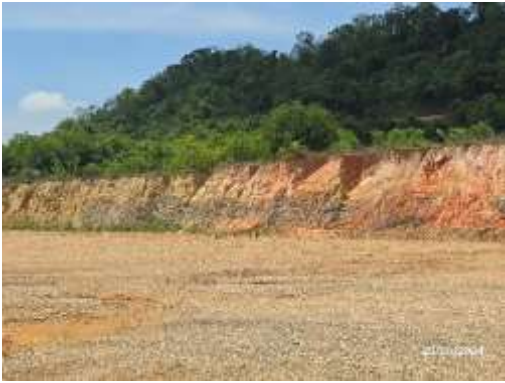
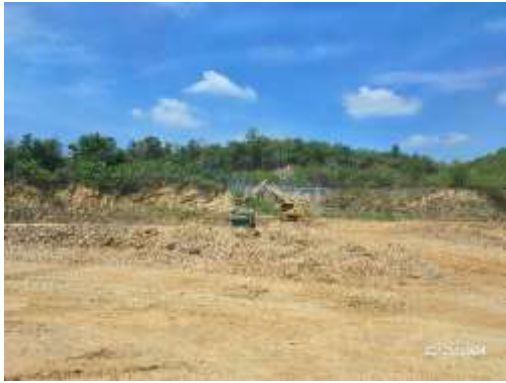
รูปที่ 1 การทำเหมืองแบบชันบันได

1.สภาพภูมิประเทศ 1.1 ระยะดำเนินการทำเหมือง การเปิดหน้าเหมืองต้องยึดตามแผนผังโครงการที่กำหนด อย่างเคร่งครัด 1. กำหนดเปิดหน้าเหมืองโดยวิธีเหมืองهاب ในลักษณะแบบขั้นบันได (Benching Method) โดย ให้แต่ละชั้นมีความสูงไม่เกิน 5 เมตร และความกว้าง ไม่น้อยกว่า 5 เมตรเช่นกัน พร้อมทั้งควบคุมความลาดชัน รวมไม่เกิน 45 องศา	- บริเวณพื้นที่ทำเหมือง ในแต่ละช่วง	- โครงการทำการเปิดหน้าเหมืองโดยวิธีเหมืองهاب แบบขั้นบันได โดยมีความสูงแต่ละชั้นไม่เกิน 5 เมตร กว้างไม่น้อยกว่า 5 เมตร และความลาดชันรวมไม่เกิน 45 องศา	-	รูปที่ 1 การทำเหมือง แบบขั้นบันได

1.สภาพภูมิประเทศ (ต่อ) 1.2 ระยะหลังการทำเหมือง การปรับเปลี่ยนสภาพพื้นที่บริเวณหน้าเหมือง และ บริเวณชั้นบันไดรวมทั้งบริเวณพื้นที่กิจกรรมทำเหมือง ในด้านต่างๆ 1. ดำเนินการปรับแก้เศษดินเศษหินที่ตกค้างอยู่ตาม แนวชั้นบันไดให้มีเสถียรภาพ และปลอดภัยจากการ ชะล้างพังทลาย	- บริเวณพื้นที่ทำเหมือง หรือหน้าเหมืองชั้นบันได	- โครงการได้ดำเนินการปรับแก้เศษดินและ เศษหินที่ตกค้างตามพื้นที่แนวชั้นบันได เพื่อป้องกัน การชะล้างพังทลายและป้องกันความปลอดภัยในการ ปฏิบัติงาน	-	รูปที่ 1 การทำเหมืองแบบ ชั้นบันได

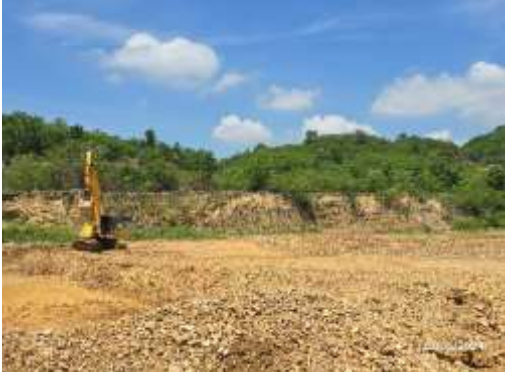
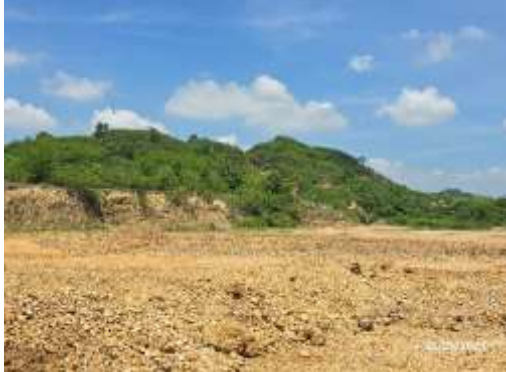
รูปที่ 2 สภาพต้นไม้ปกคลุมตามธรรมชาติ

2. ทำการปรับถม และรื้อถอนสิ่งปลูกสร้างอาคารต่างๆ รวมทั้งคันทำนบและคูระบายน้ำ บ่อดักตะกอน ให้คืน สู่สภาพเดิมก่อนเลิกกิจการ	- บริเวณพื้นที่กิจกรรม ประกอบการทำเหมือง	- ปัจจุบัน (มกราคม-มิถุนายน 2567) ทางโครงการ ดำเนินการทำเหมือง ซึ่งมีการจัดทำคูระบายน้ำ คัน ทำนบ และบ่อดักตะกอน รวมถึงมีการรักษาสภาพต้นไม้ เดิมตามธรรมชาติ และได้ทำการฟื้นฟูพื้นที่ที่ผ่านการทำ เหมืองทุก 3 ปี	-	รูปที่ 2 สภาพต้นไม้ ปกคลุมตามธรรมชาติ รูปที่ 3 คันทำนบและ คูระบายน้ำ ภาคผนวก 1ข

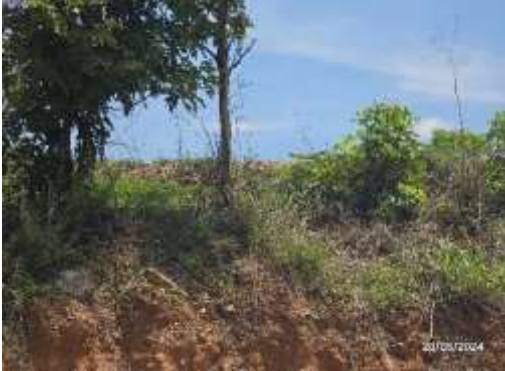
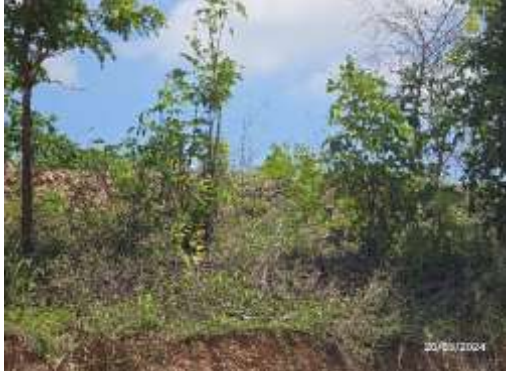
มาตรการป้องกันและแก้ไขผลกระทบสิ่งแวดล้อม	สถานที่ดำเนินการ	ผลการปฏิบัติตามมาตรการฯ	ปัญหา อุปสรรค ที่ไม่สามารถ ปฏิบัติตามมาตรการ และแนวทางแก้ไข	หลักฐานและ เอกสารอ้างอิง
<p>การฟื้นฟูพื้นที่ผ่านการทำเหมือง เพื่อปรับปรุงภูมิทัศน์ของโครงการให้สอดคล้องกับสภาพพื้นที่ข้างเคียง</p> <p>1. ทำการปรับเกลี่ยพื้นที่บริเวณหน้าเหมือง และบริเวณชั้นบันไดให้มีเสถียรภาพ และปลอดภัยจากการชะล้างพังทลาย โดยต้องมีความลาดชันรวมไม่เกิน 45 องศา พร้อมทั้งทำการปลูกพืชคลุมดินจำพวกหญ้าแพรกหรือหญ้าแฝกตามชั้นบันไดเพื่อช่วยยึดเกาะหน้าดิน</p>	- บริเวณหน้าเหมืองชั้นบันได	- โครงการมีการปรับเกลี่ยพื้นที่บริเวณหน้าเหมืองและบริเวณชั้นบันได เพื่อป้องกันการชะล้างพังทลาย และทำการปลูกพืชคลุมดินตามชั้นบันได เพื่อช่วยยึดเกาะหน้าดิน	-	รูปที่ 1 การทำเหมืองแบบชั้นบันได ภาคผนวก 1ข
<p>2. บริเวณที่ราบขอบแปลงคำขอประทานบัตร ซึ่งใช้เป็นที่ตั้งของคูระบายน้ำ คันทำนบ และบ่อดักตะกอน และที่เก็บกองเปลือกดิน ต้องทำการปรับถมพื้นที่ให้คืนสู่สภาพใกล้เคียงธรรมชาติ โดยการปรับถมด้วยเปลือกดิน และเศษหินจากบริเวณเก็บกอง แล้วทำการปลูกพืชคลุมดิน เช่น หญ้าแฝก ถั่วลาย พร้อมทั้งปลูกไม้ยืนต้นโตเร็ว เช่น ยูคาลิปตัส กระจินเทพา กระจินณรงค์ ตามแนวชั้นบันได จำนวน 1 แถว ระยะห่างระหว่างต้นประมาณ 2 เมตร</p>	- บริเวณพื้นที่กิจกรรมประกอบการทำเหมือง	- ปัจจุบัน (มกราคม-มิถุนายน 2567) ในการทำเหมืองของโครงการได้จัดทำคูระบายน้ำ คันทำนบ บ่อดักตะกอน และทำการปรับถมพื้นที่ให้คืนสู่สภาพใกล้เคียงธรรมชาติ รวมถึงมีการรักษาสภาพต้นไม้เดิมตามธรรมชาติ และจะทำการปลูกพืชคลุมดินและต้นไม้โตเร็วตามมาตรการกำหนด	-	รูปที่ 2 สภาพต้นไม้ปกคลุมตามธรรมชาติ รูปที่ 3 คันทำนบและคูระบายน้ำ รูปที่ 4 บ่อดักตะกอน

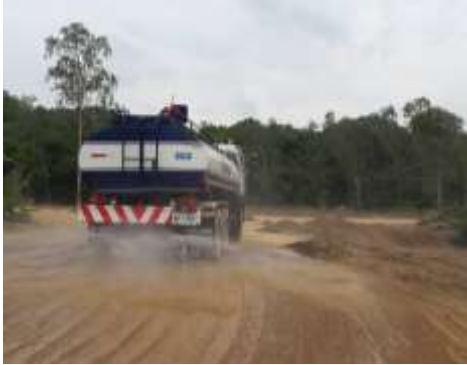
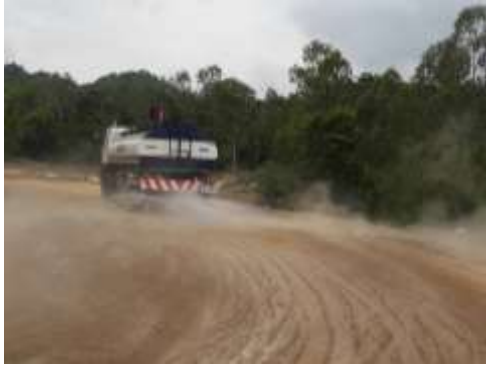
รูปที่ 5 การฉีดพรมน้ำบริเวณเส้นทางขนส่งแร่และบริเวณหน้าเหมือง

1.3 คุณภาพอากาศ 1. ให้ฉีดพรมน้ำบริเวณหน้าเหมืองก่อนเริ่มกิจกรรม การขุดเปิด	- บริเวณหน้าเหมือง	- โครงการดำเนินการฉีดพรมน้ำบริเวณหน้าเหมืองก่อนการขุดเปิด ทุกครั้งตามมาตรการกำหนด เพื่อลดปริมาณการกระจายของ ฝุ่นละออง	-	รูปที่ 5 การฉีดพรมน้ำ

2. ทำการฉีดพรมน้ำในช่วงเส้นทางขนส่งแร่ อย่างน้อยวันละ 2 ครั้ง พร้อมทั้งทำการปิดคลุมท้าย รถบรรทุกให้มิดชิด เพื่อป้องกันการตกหล่นของแร่ และการฟุ้งกระจายของฝุ่นละออง	- บริเวณเส้นทางขนส่ง แร่ (ในช่วงถนนลูกรัง)	- โครงการดำเนินการฉีดพรมน้ำบริเวณพื้นที่โครงการ และบริเวณเส้นทางขนส่งแร่ อย่างน้อยวันละ 2 ครั้ง เพื่อการ ฟุ้งกระจายของฝุ่นละออง และทำการปิดคลุมรถบรรทุกให้มิดชิด ก่อนออกจากพื้นที่โครงการ รวมถึงจำกัดความเร็วไม่เกิน 25 กม./ ชม.	-	รูปที่ 5 การฉีดพรมน้ำ รูปที่ 7 เส้นทางขนส่งแร่ รูปที่ 8 การปิดคลุม รถบรรทุกฯ

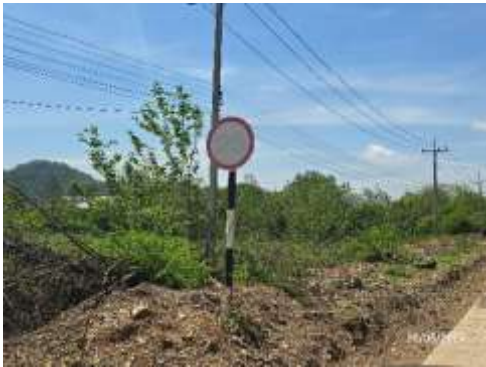
รูปที่ 6 ป้ายจำกัดความเร็ว 25 กิโลเมตร/ชั่วโมง

2. การคมนาคมและการขนส่ง 1. การบรรทุกแร่จะต้องบรรทุกน้ำหนักไม่เกิน พิกัดตามราชการกำหนด และควบคุมความเร็วของรถ ไม่เกิน 30 กิโลเมตรต่อชั่วโมงในช่วงผ่านชุมชน	- บริเวณเส้นทางขนส่ง แร่ที่ตัดผ่านชุมชน	- โครงการกำชับผู้รับเหมาให้เข้มงวดพนักงานขับรถขนส่งแร่ ใช้ความเร็วและน้ำหนักบรรทุกไม่เกินพิกัดตามกฎหมายกำหนด และติดตั้งป้ายจำกัดความเร็วบริเวณเส้นทางขนส่งแร่ในช่วงที่ผ่าน ชุมชน ไม่เกิน 25 กม./ชม.	-	รูปที่ 6 ป้ายจำกัดความเร็ว ภาคผนวก 2ข

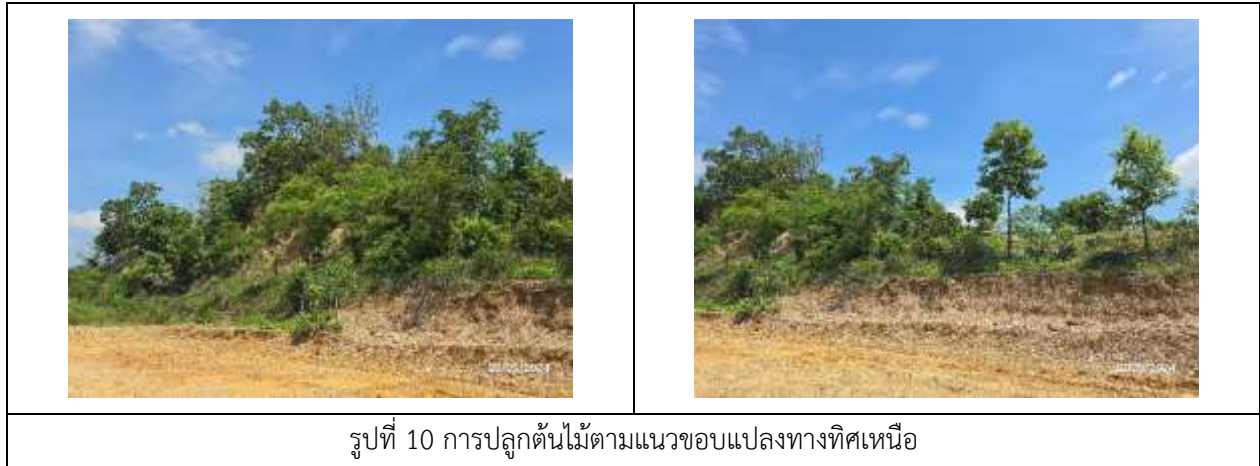
4. ทำการปรับปรุงฟื้นฟูพื้นที่โครงการที่ผ่านการทำเหมืองแร่ แล้วพร้อมรายงานผลการดำเนินงานให้สำนักงานนโยบายและ แผนสิ่งแวดล้อม และกรมทรัพยากรธรณีทราบทุก 3 ปี นับจาก วันที่ได้รับประทานบัตร โดยต้องนำเสนอรายละเอียดของการ ดำเนินการและตำแหน่งที่ได้ดำเนินการไปแล้วอย่างเพียงพอ	- บริเวณพื้นที่ผ่านการ ทำเหมือง (หน้าเหมือง ชั้นบันได) และบริเวณ พื้นที่ประกอบกิจกรรม ทำเหมือง	- ปัจจุบัน (มกราคม-มิถุนายน 2567) โครงการ อยู่ในช่วงดำเนินการทำเหมือง ทั้งนี้ภายหลังจากการ ทำเหมืองแล้วเสร็จ ทางโครงการจะดำเนินการ ปรับปรุงฟื้นฟูหน้าเหมืองตามที่มาตรการกำหนดอย่าง เคร่งครัด โดยส่งรายงานผลการดำเนินงานด้านการ ฟื้นฟูพื้นที่ทำเหมืองทุก 3 ปี	-	รูปที่ 10 การปลูกต้นไม้ ตามแนวขอบแปลงทาง ทิศเหนือ ภาคผนวก 1ข
