การปฏิบัติตามมาตรการป้องกัน และแก้ไขผลกระทบสิ่งแวดล้อม

2.1 การติดตามตรวจสอบผลการปฏิบัติตามมาตรการป้องกันและแก้ไขผลกระทบสิ่งแวดล้อม

ตารางที่ 2.2-1 ผลการปฏิบัติตามมาตรการป้องกันและแก้ไขผลกระทบสิ่งแวดล้อม (ระยะดำเนินการ) โครงการโรงงานอลูมิเนียมส่วนขยายครั้งที่ 2 (ครั้งที่ 1)
ของ บริษัท อลูคอน จำกัด (มหาชน) ระหว่างเดือนมกราคม-มิถุนายน 2567

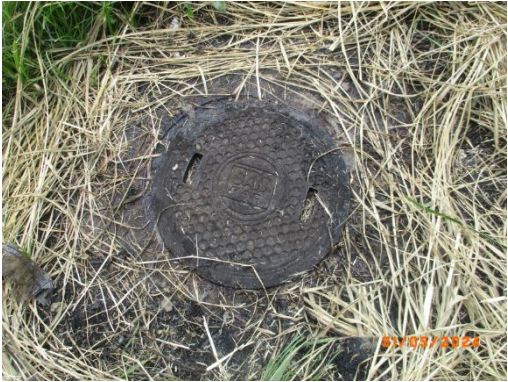
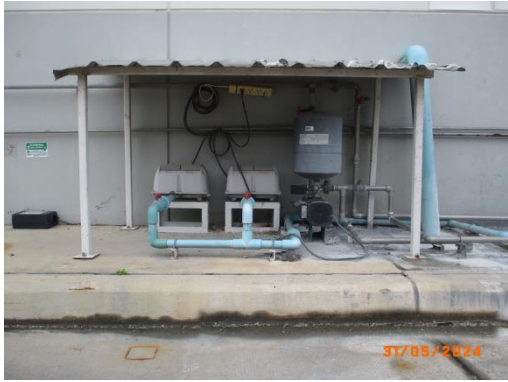
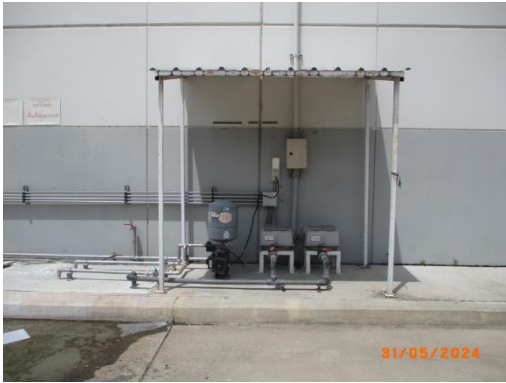
<p>ถังบำบัดน้ำเสียสำเร็จรูปรุ่น STBF-6000</p>	
<p>รูปที่ 4 ถังบำบัดน้ำเสียสำเร็จรูป</p>

มาตรการป้องกันและแก้ไขผลกระทบสิ่งแวดล้อม	สถานที่ดำเนินการ	ผลการปฏิบัติตามมาตรการฯ	ปัญหา อุปสรรค ที่ไม่สามารถ ปฏิบัติตามมาตรการ และแนวทางแก้ไข	หลักฐานและ เอกสารอ้างอิง
3. คุณภาพน้ำ (ต่อ) - กำหนดให้จัดการน้ำเสียที่เกิดขึ้นจากโครงการดังนี้ 1) น้ำเสียจากสำนักงานปริมาณรวม 58 ลูกบาศก์เมตร/วัน จะถูกบำบัดด้วยถังบำบัดน้ำเสียสำเร็จรูปรุ่น STBF-6000 ขนาด 3.6 ลูกบาศก์เมตร/วัน จำนวน 7 ชุด และถังบำบัดน้ำเสียสำเร็จรูปรุ่น ABC-30 ขนาด 30 ลูกบาศก์เมตร/วัน จำนวน 3 ชุด	- ถังบำบัดน้ำเสียสำเร็จรูป	- โครงการมีการติดตั้งถังบำบัดน้ำเสียสำเร็จรูปสำหรับบำบัดน้ำเสียที่รวบรวมจากสำนักงานของโครงการ	-	- รูปที่ 4 ถังบำบัดน้ำเสียสำเร็จรูป

<p>ถังบำบัดน้ำเสียสำเร็จรูปรุ่น AKZ-08</p>	<p>ถังบำบัดน้ำเสียสำเร็จรูปรุ่น ABC-30</p>

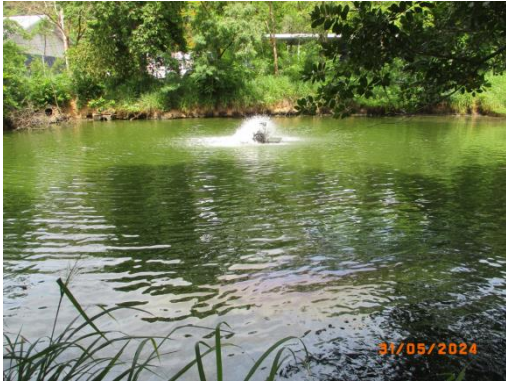
<p>รูปที่ 5 บ่อพักน้ำทั้งหมด 4,000 ลูกบาศก์เมตร</p>

3. คุณภาพน้ำ (ต่อ) 2) น้ำเสียจากการชำระล้างอื่นๆ จะถูกรวบรวมลงสู่บ่อพักน้ำทั้งหมด 4,000 ลูกบาศก์เมตรของโครงการ นำไปรดน้ำต้นไม้ในพื้นที่สีเขียวและแนวกันชนต่อไป	- บ่อพักน้ำทั้งหมด 4,000 ลูกบ.ม.	- โครงการรวบรวมน้ำเสียที่เกิดจากการชำระล้างต่างๆ ลงสู่บ่อพักน้ำทั้งหมด 4,000 ลูกบาศก์เมตร พร้อมทั้งมีการตรวจวัดคุณภาพน้ำในบ่อดังกล่าวเป็นประจำเดือนละ 1 ครั้ง โดยในช่วงเดือนมกราคม-มิถุนายน 2567 พบว่า มีค่าอยู่ในเกณฑ์มาตรฐานตามประกาศกระทรวงอุตสาหกรรม เรื่องกำหนดมาตรฐานควบคุมการระบายน้ำทิ้งจากโรงงาน พ.ศ. 2560 และประกาศกระทรวงทรัพยากรธรรมชาติและสิ่งแวดล้อม เรื่องกำหนดมาตรฐานควบคุมการระบายน้ำทิ้งจากโรงงานอุตสาหกรรม นิคมอุตสาหกรรม และเขตประกอบการอุตสาหกรรม พ.ศ. 2559 อย่างไรก็ตามโครงการ ไม่มีการระบายน้ำเสียจากกระบวนการผลิตออกนอกโครงการ โดยน้ำทิ้งภายหลังการบำบัดทั้งหมดจะนำไปรดน้ำต้นไม้บริเวณพื้นที่สีเขียวและแนวกันชนของโครงการ	-	- ภาคผนวก ค ผลการตรวจวัดคุณภาพสิ่งแวดล้อม - รูปที่ 3 การรดน้ำต้นไม้ในพื้นที่สีเขียว - รูปที่ 5 บ่อพักน้ำทั้งหมด 4,000 ลูกบาศก์เมตร

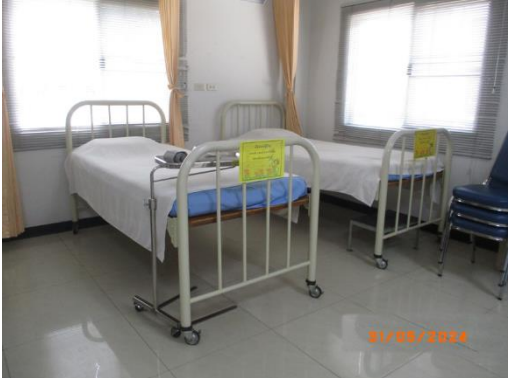
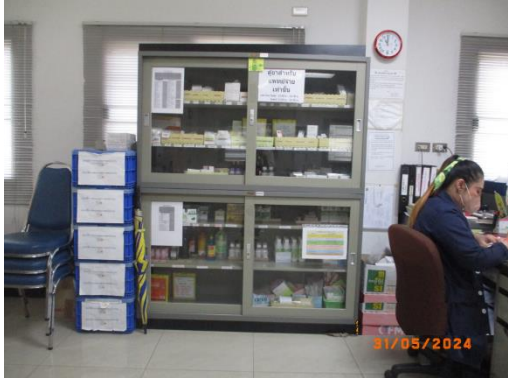
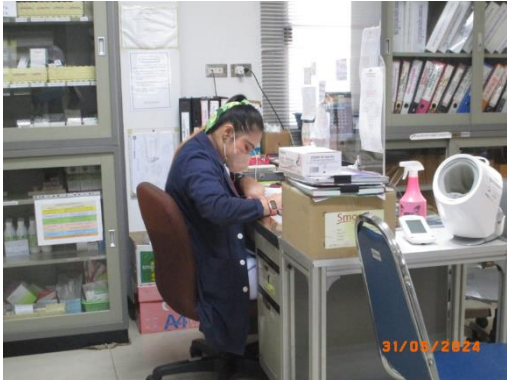
<p>31/05/2024</p>	
<p>พยาบาลประจำห้องพยาบาล</p>	
<p>รูปที่ 34 ห้องพยาบาล</p>

<p>31/05/2024</p>
<p>เตียงคนไข้</p>	<p>เวชภัณฑ์และยาสำหรับปฐมพยาบาล</p>
