โดยรายงานผลการปฏิบัติตามมาตรการป้องกันและแก้ไขผลกระทบสิ่งแวดล้อม และมาตรการติดตามตรวจสอบผลกระทบสิ่งแวดล้อม ระยะดำเนินการ ของโครงการโรงแรมทวาราวดี รีสอร์ท ระหว่างเดือนมกราคม-มิถุนายน พ.ศ. 2567 ฉบับนี้ ประกอบด้วย ผลการตรวจสอบการปฏิบัติตามมาตรการป้องกันและแก้ไขผลกระทบสิ่งแวดล้อม แสดงไว้ในบทที่ 2 และผลการติดตามตรวจสอบผลกระทบสิ่งแวดล้อม ได้แก่ คุณภาพน้ำทิ้ง แสดงไว้ในบทที่ 3

ตารางที่ 2-1 สรุปผลการปฏิบัติตามมาตรการป้องกันและแก้ไขผลกระทบสิ่งแวดล้อมโครงการโรงแรมทวาราวดี รีสอร์ท ระยะดำเนินการ
ของบริษัท มายกรีนเรสลิเด้นซ์ จำกัด ระหว่างเดือนมกราคม-มิถุนายน พ.ศ. 2567

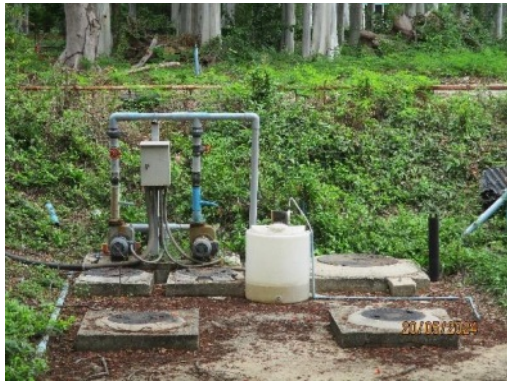
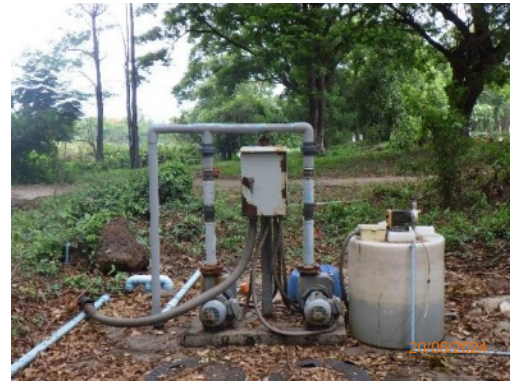
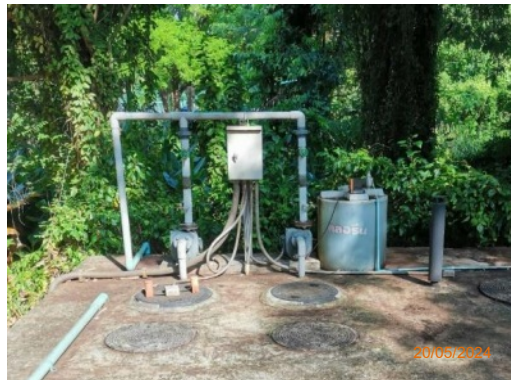
รูปที่ 2-1 ระบบบำบัดน้ำเสียของโครงการ

ผลกระทบสิ่งแวดล้อม	มาตรการป้องกันและแก้ไขผลกระทบสิ่งแวดล้อม	รายละเอียดการปฏิบัติตามมาตรการ	ปัญหา/อุปสรรคและการแก้ปัญหา	เอกสารอ้างอิง
1. คุณภาพน้ำ	- ติดตั้งระบบบำบัดน้ำเสียแบบ Anaerobic and Aerobic Treatment Process ให้มีความสามารถรองรับน้ำเสียได้น้อย 48 ลบ.ม./วัน/ชุด จำนวน 3 ชุด โดยระบบดังกล่าวประกอบไปด้วย ถังดักไขมัน ถังเกราะ ถังกรองไร้อากาศ ถังเติมอากาศ ถังตกตะกอน และถังพักน้ำทิ้ง	โครงการมีการติดตั้งระบบบำบัดน้ำเสีย ที่มีความสามารถรองรับน้ำเสียได้น้อย 48 ลบ.ม./วัน จำนวน 3 ชุด ตามที่กำหนดไว้ในมาตรการ	-	รูปที่ 2-1

- ควบคุมคุณภาพน้ำทิ้งหลังผ่านการบำบัดให้มีคุณภาพอยู่ในเกณฑ์มาตรฐานคุณภาพน้ำทิ้งจากอาคารประเภท ข ตามประกาศกระทรวงวิทยาศาสตร์ เทคโนโลยีและสิ่งแวดล้อม เรื่อง กำหนดมาตรฐานควบคุมการระบายน้ำทิ้ง จากอาคารบางประเภทและบางขนาด พ.ศ. 2537 ดัชนีที่สำคัญ อาทิ บีโอดีไม่เกิน 30 มก./ล. สารแขวนลอยไม่เกิน 40 มก./ล. น้ำมันและไขมันไม่เกิน 20 มก./ล. ความเป็นกรดและด่างมีค่าระหว่าง 5-9 และ TKN ไม่เกิน 35 มก./ล.	ดำเนินการตามมาตรการที่กำหนดแล้ว โดยจัดให้มีการตรวจวัดคุณภาพน้ำทิ้งจากระบบบำบัด จำนวน 3 ชุด ซึ่งผลการตรวจวิเคราะห์คุณภาพน้ำทิ้ง ระหว่างเดือนมกราคม-มิถุนายน พ.ศ. 2567 พบว่า คุณภาพน้ำทิ้งส่วนใหญ่มีค่าอยู่ในมาตรฐานที่กำหนด ยกเว้นค่าที่เคเอ็น ของระบบบำบัดที่ 3 ที่มีค่าไม่อยู่ในเกณฑ์มาตรฐานกำหนด ทั้งนี้ น้ำทิ้งหลังผ่านการบำบัดโครงการไม่ได้ปล่อยลงสู่แหล่งน้ำธรรมชาติ แต่ระบายลงสู่ทะเลสาบของโครงการ และมีการติดตามตรวจวัดคุณภาพอย่างต่อเนื่อง ระบบบำบัดที่ 1 <ul style="list-style-type: none"> ความเป็นกรด-ด่าง มีค่าอยู่ในช่วง 7.0-7.1 ของแข็งแขวนลอย มีค่าอยู่ในช่วง 4-9 มิลลิกรัม/ลิตร ซีโอดี มีค่าอยู่ในช่วง 38-107 มิลลิกรัม/ลิตร บีโอดี มีค่าอยู่ในช่วง 4-29 มิลลิกรัม/ลิตร น้ำมันและไขมัน มีค่า <4.0 มิลลิกรัม/ลิตร ทีเคเอ็น มีค่าอยู่ในช่วง 5.2-24.9 มิลลิกรัม/ลิตร แบคทีเรียกลุ่มฟีคอลโคลิฟอร์ม มีค่าอยู่ในช่วง 2,000->160,000 เอ็มพีเอ็นต่อ 100 มิลลิลิตร 	-	เอกสารแนบ ง

ผลกระทบ สิ่งแวดล้อม	มาตรการป้องกันและแก้ไขผลกระทบสิ่งแวดล้อม	รายละเอียดการปฏิบัติตามมาตรการ	ปัญหา/อุปสรรค และการแก้ปัญหา	เอกสารอ้างอิง
1. คุณภาพน้ำ (ต่อ)		<p>ระบบบำบัดที่ 2</p> <ul style="list-style-type: none"> • ความเป็นกรด-ด่าง มีค่าอยู่ในช่วง 6.9-7.0 • ของแข็งแขวนลอย มีค่าอยู่ในช่วง 2-6 มิลลิกรัม/ลิตร • ซีโอดี มีค่าอยู่ในช่วง 49-63 มิลลิกรัม/ลิตร • บีโอดี มีค่าอยู่ในช่วง 6-8 มิลลิกรัม/ลิตร • น้ำมันและไขมัน มีค่า <4.0 มิลลิกรัม/ลิตร • ทีเคเอ็น มีค่าอยู่ในช่วง 16.6-20.8 มิลลิกรัม/ลิตร • แบคทีเรียกลุ่มฟีคอลโคลิฟอร์ม มีค่าอยู่ในช่วง 49-24,000 เอ็มพีเอ็นต่อ 100 มิลลิลิตร <p>ระบบบำบัดที่ 3</p> <ul style="list-style-type: none"> • ความเป็นกรด-ด่าง มีค่าอยู่ในช่วง 7.4-7.5 • ของแข็งแขวนลอย มีค่าอยู่ในช่วง <3-6 มิลลิกรัม/ลิตร • ซีโอดี มีค่าอยู่ในช่วง 33-64 มิลลิกรัม/ลิตร • บีโอดี มีค่าเท่ากับ 4-10 มิลลิกรัม/ลิตร • น้ำมันและไขมัน มีค่าเท่ากับ <0.4 มิลลิกรัม/ลิตร • ทีเคเอ็น มีค่าอยู่ในช่วง 40.0-57.3 มิลลิกรัม/ลิตร • แบคทีเรียกลุ่มฟีคอลโคลิฟอร์ม มีค่าอยู่ในช่วง 33-1,700 เอ็มพีเอ็นต่อ 100 มิลลิลิตร

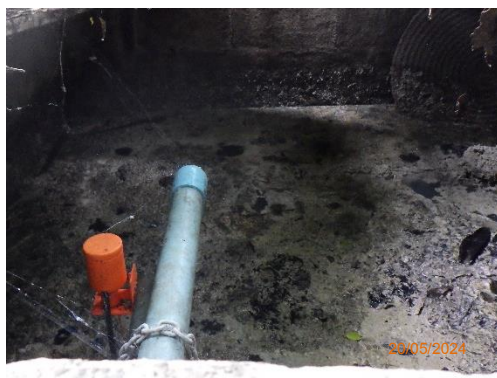
รูปที่ 2-2 บ่อดักไขมัน

ผลกระทบ สิ่งแวดล้อม	มาตรการป้องกันและแก้ไขผลกระทบสิ่งแวดล้อม	รายละเอียดการปฏิบัติตามมาตรการ	ปัญหา/อุปสรรค และการแก้ปัญหา	เอกสารอ้างอิง
1. คุณภาพน้ำ (ต่อ)	- ติดตั้งบ่อดักไขมัน และมูลฝอย เพื่อให้น้ำเสียจากห้องครัวไหลผ่าน ก่อนระบายลงสู่ระบบบำบัดน้ำเสีย	โครงการมีการติดตั้งบ่อดักไขมัน เพื่อรองรับน้ำเสียจากห้องครัว ก่อนระบาย ลงสู่ระบบบำบัดน้ำเสีย	-	รูปที่ 2-2

- ดักคราบไขมันในบ่อดักไขมันอย่างน้อยสัปดาห์ละ 2 ครั้ง	โครงการได้จ้างผู้รับเหมาที่ได้อนุญาตจากทางองค์การปกครองส่วนท้องถิ่น เพื่อเข้ามาดูดไขมันจากบ่อดักไขมันโดยตรง	-	รูปที่ 2-2 รูปที่ 2-7 เอกสารแนบ ค-11

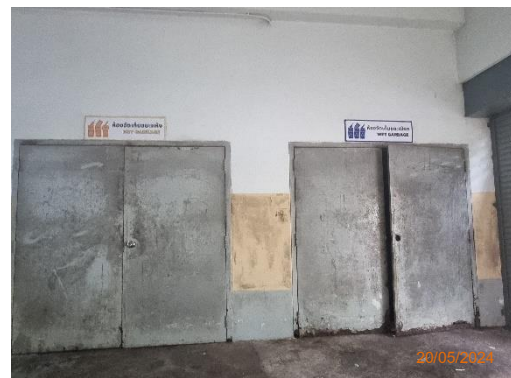
รูปที่ 2-3 ห้องพักขยะมูลฝอยรวม

2. มูลฝอย	- รวบรวมมูลฝอยที่เกิดขึ้นใส่ไว้ในถุงพลาสติกสีดำ (ถุงดำ) มัดปิดปากถุง ก่อนนำไปรวบรวมไว้ในห้องพักมูลฝอย โดยภายในแบ่งออกเป็น 2 ส่วน ส่วนที่ 1 มีปริมาตร 34.97 ลบ.ม. ใช้สำหรับเก็บมูลฝอยแห้ง และส่วนที่ 2 มีปริมาตร 33.67 ลบ.ม. ใช้สำหรับเก็บมูลฝอยสด ก่อนให้บริษัท 304 อินดัสเตรียล พาร์ค จำกัด รับไปกำจัดต่อไป	โครงการมีห้องพักมูลฝอยรวม ซึ่งแบ่งเป็นห้องจัดเก็บขยะแห้ง และขยะเปียก โดยมูลฝอยที่เกิดขึ้นภายในพื้นที่โครงการแบ่งออกเป็น 3 ประเภท ได้แก่ <ul style="list-style-type: none"> • ขยะทั่วไป โดยบริษัท บี โพลีเพลชั่นนอล คอนสตรัคชั่น จำกัด เป็นผู้รับไปกำจัด 5-6 ครั้ง/สัปดาห์ • เศษอาหาร โดยทำการรวบรวมให้กับเกษตรกร 2-3 วัน/ครั้ง • ขยะรีไซเคิล โดยนำไปขายให้กับผู้รับซื้อของเก่า เดือนละครั้ง 	-	รูปที่ 2-3 รูปที่ 2-4 รูปที่ 2-5 รูปที่ 2-6 เอกสารแนบ ค-6 เอกสารแนบ ค-10

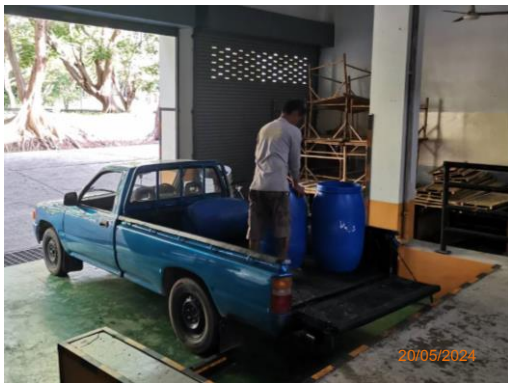
รูปที่ 2-6 เกษตรกรมารับมูลฝอยสด

- รวบรวมมูลฝอยสดที่เก็บรวบรวมไว้ในห้องพักมูลฝอย ขายให้แก่เกษตรกร เพื่อนำไปใช้ในการเลี้ยงสัตว์ต่อไป	มูลฝอยสด เช่น เศษอาหาร จะทำการรวบรวมให้เกษตรกร ซึ่งจะมีเกษตรกร มารับ 2-3 วัน/ครั้ง โดยปริมาณขยะสดเฉลี่ยวันละ 2-3 ถัง (ถังละ 200 ลิตร)	-	รูปที่ 2-6

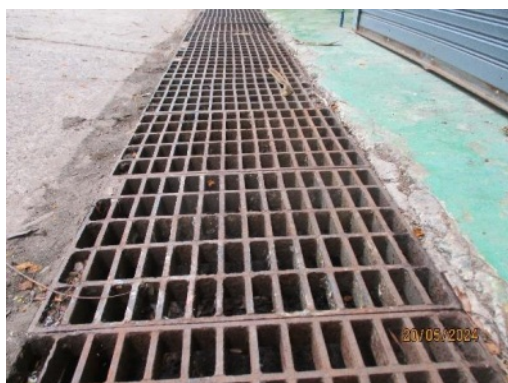
รูปที่ 2-8 ตะแกรงดักมูลฝอย บริเวณจุดระบายน้ำ
เข้าสู่ท่อระบายของโครงการ

ผลกระทบสิ่งแวดล้อม	มาตรการป้องกันและแก้ไขผลกระทบสิ่งแวดล้อม	รายละเอียดการปฏิบัติตามมาตรการ	ปัญหา/อุปสรรคและการแก้ปัญหา	เอกสารอ้างอิง
3. การระบายน้ำและการป้องกันน้ำท่วม	- ติดตั้งตะแกรงดักมูลฝอยบริเวณจุดระบายน้ำเข้าสู่ท่อระบายน้ำ	ทางโครงการได้ติดตั้งตะแกรงดักมูลฝอย ณ บริเวณจุดระบายน้ำเข้าสู่ท่อระบายน้ำของโครงการ	-	รูปที่ 2-8

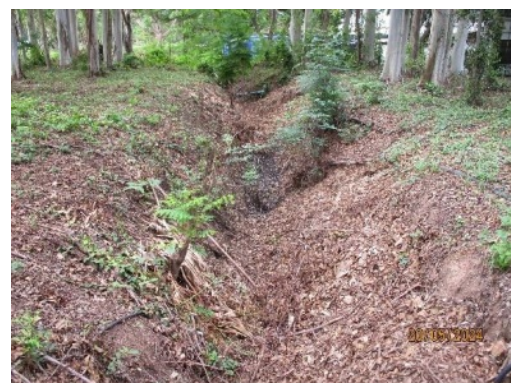
รูปที่ 2-9 รางระบายน้ำฝน

- ระบายน้ำฝนจากตัวอาคาร และพื้นที่โดยรอบลงสู่รางระบายน้ำที่มีขนาดความกว้าง 2.0 เมตร และความลึก 1.5 เมตร เพื่อรวบรวมไปยังทะเลสาบขนาดความจุ 83,200 ลบ.ม. ต่อไป	โครงการมีรางระบายน้ำฝนโดยรอบพื้นที่โครงการ ส่วนตัวอาคารมีท่อระบายน้ำฝนจากตัวอาคารไหลลงสู่ทะเลสาบโดยตรง	-	รูปที่ 2-9

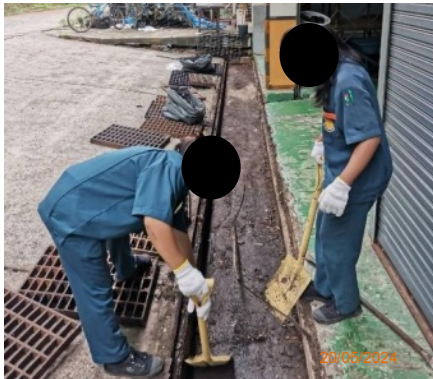
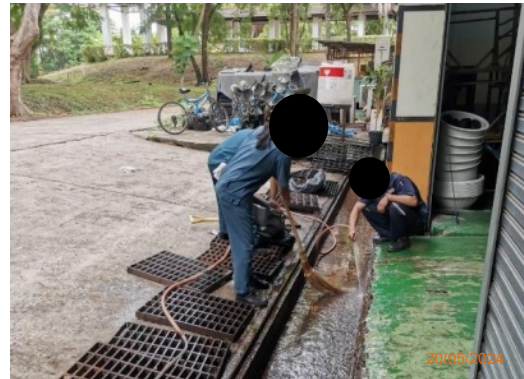
รูปที่ 2-10 การลอกท่อระบายน้ำ

- หมั่นกำจัดมูลฝอยที่อุดตันตามท่อระบายน้ำเป็นประจำ	โครงการจัดให้มีเจ้าหน้าที่ตรวจสอบและดูแลท่อระบายน้ำ 1 ครั้ง/เดือน และมีการตรวจด้วยสายตาทุกวัน	-	รูปที่ 2-10

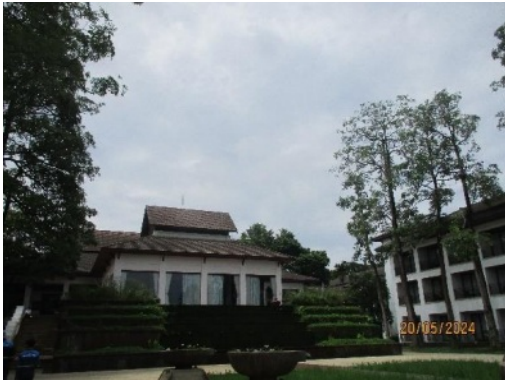
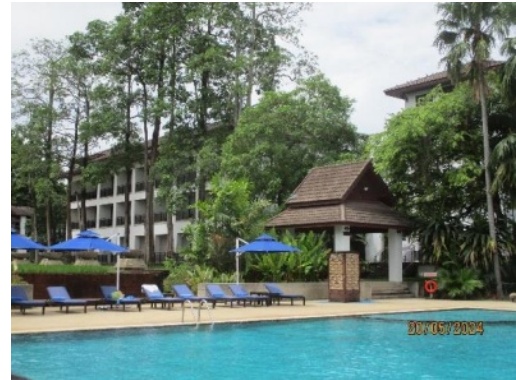
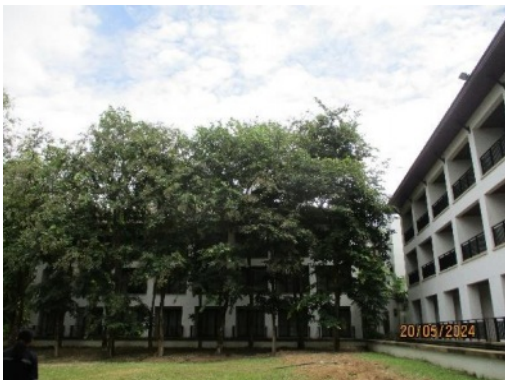
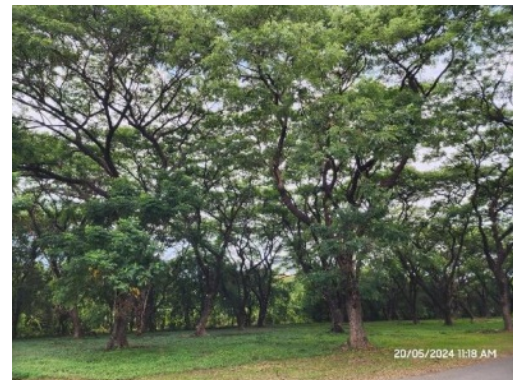
รูปที่ 2-15 พื้นที่สีเขียว และสภาพแวดล้อมของโครงการ

ผลกระทบ สิ่งแวดล้อม	มาตรการป้องกันและแก้ไขผลกระทบสิ่งแวดล้อม	รายละเอียดการปฏิบัติตามมาตรการ	ปัญหา/อุปสรรค และการแก้ปัญหา	เอกสารอ้างอิง
5. ความปลอดภัย (ต่อ)	- จัดให้มีการซ้อมป้องกันอัคคีภัย การดับเพลิง และการหนีไฟ เป็นประจำทุกปี	โครงการมีการจัดทำแผนป้องกันอัคคีภัย และมีการซ้อมตามแผนเป็นประจำทุกปี สำหรับปี พ.ศ. 2567 โครงการมีแผนฝึกซ้อมป้องกันอัคคีภัยในระหว่างเดือนกรกฎาคม-ธันวาคม พ.ศ. 2567	-	-
6. พื้นที่สีเขียว	- จัดให้มี และดูแลบำรุงรักษาพื้นที่สีเขียวทั้งหมดของโครงการ โดยเน้นการปลูกพรรณไม้ยืนต้นเป็นหลัก อาทิ มะม่วง ประดู่ป่า ยูคาลิปตัส	โครงการมีการดูแลรักษาพรรณไม้ที่ปลูกภายในโครงการ รวมถึงดำเนินการปลูกพรรณไม้เพิ่มเติม เพื่อเป็นการดูแลและเพิ่มเติมพื้นที่สีเขียวของโครงการอยู่เสมอ	-	รูปที่ 2-15
