ผลการปฏิบัติตามมาตรการป้องกัน
และแก้ไขผลกระทบสิ่งแวดล้อม

2.1 การติดตามตรวจสอบผลการปฏิบัติตามมาตรการป้องกันและแก้ไขผลกระทบสิ่งแวดล้อม

ตารางที่ 2-1 ผลการปฏิบัติตามมาตรการป้องกันและแก้ไขผลกระทบสิ่งแวดล้อม โครงการ ดิคอนโด แคมป์ส รีสอร์ท

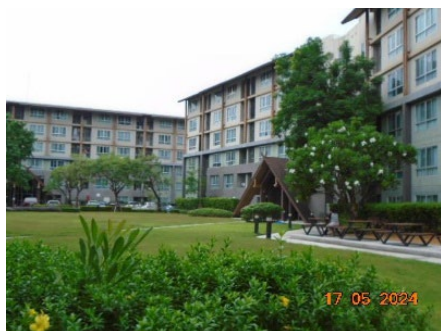
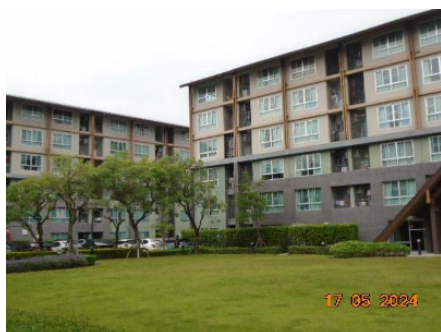
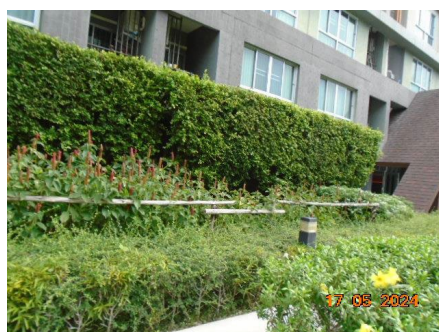
ภาพที่ 2.2-1 พื้นที่สีเขียวภายในโครงการ

1. ทรัพยากรสิ่งแวดล้อมทางกายภาพ				
1.1 สภาพภูมิประเทศ	1. จัดให้มีพื้นที่สีเขียว 3,896.29 ตร.ม.	- โครงการปฏิบัติตามมาตรการโดยมีการปลูกต้นไม้ภายในพื้นที่โครงการ และมีการดูแล ซ่อมแซม บำรุงรักษาอย่างต่อเนื่อง	-	ภาคผนวก ข-1 สัญญาบริการ ภาพที่ 2-1 พื้นที่สีเขียว

2. จัดภูมิสถาปัตยกรรมด้วยต้นไม้ยืนต้น สนาทหน้ำ และไม้พุ่มต่างๆ เพื่อให้มีสภาพแวดล้อมที่เป็นธรรมชาติมากขึ้น	- โครงการปฏิบัติตามมาตรการโดยมีต้นไม้ยืนต้น สนาทหน้ำ และไม้พุ่มต่างๆ เพื่อให้มีสภาพแวดล้อมที่เป็นธรรมชาติอยู่เสมอ	-	ภาคผนวก ข-1 สัญญาบริการ ภาพที่ 2-1 พื้นที่สีเขียว

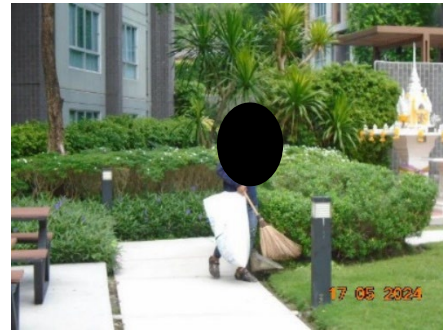
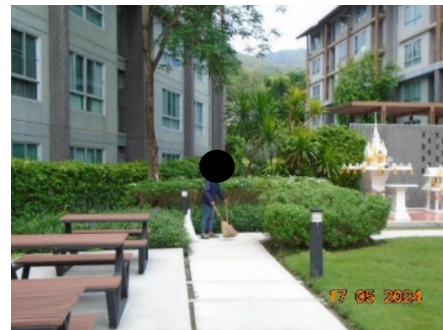
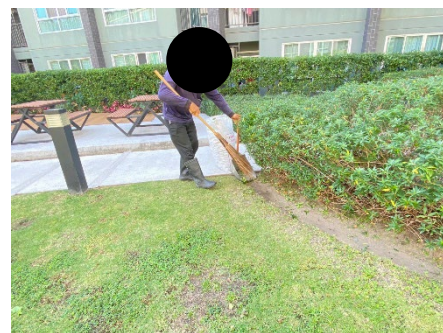
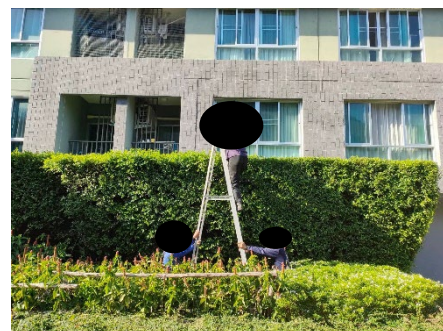
ภาพที่ 2.2-2 (ต่อ) การดูแลพื้นที่สีเขียวภายในโครงการ

2. จัดให้เจ้าหน้าที่ตัดแต่งกิ่งไม้ยืนต้นเป็นประจำอย่างน้อยเดือนละ 2 ครั้ง	- โครงการปฏิบัติตามมาตรการโดยมีการว่าจ้างหจก. สวนสวย 98 ในการบำรุงรักษา ดูแล และซ่อมแซมต้นไม้ที่ปลูกในบริเวณพื้นที่สีเขียวอย่างสม่ำเสมอ	-	ภาคผนวก ข-1 สัญญาบริการ ภาพที่ 2-1 พื้นที่สีเขียว ถึงภาพที่ 2-2 การดูแลพื้นที่สีเขียว

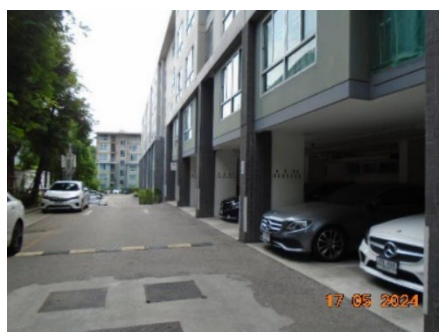
ภาพที่ 2.2-3 (ต่อ) ป้ายสัญลักษณ์จราจร

1.3 คุณภาพ/สภาพภูมิอากาศ 1) มลพิษทางอากาศ	1. ควบคุมความเร็วของรถภายในโครงการ เช่น ป้ายจำกัดความเร็ว และสัญญาณลดความเร็ว เป็นต้น	- โครงการปฏิบัติตามมาตรการโดยมีการควบคุมความเร็วของรถภายในโครงการ โดยติดป้ายจำกัดความเร็วและสัญญาณลดความเร็วบริเวณถนนรอบโครงการ	-	ภาพที่ 2-3 ป้ายสัญลักษณ์ จราจร

4. ติดป้ายห้ามติดเครื่องยนต์ทิ้งไว้บริเวณลานจอดรถยนต์ โดยดับเครื่องยนต์ที่ เมื่อจอดรถแล้ว	- โครงการปฏิบัติตามมาตรการโดยมีการติดป้ายห้ามติดเครื่องยนต์ทิ้งไว้บริเวณลานจอดรถยนต์ และประชาสัมพันธ์ให้ผู้พักอาศัยทำการดับเครื่องยนต์ทันทีที่จอดรถแล้ว	-	ภาพที่ 2-3 ป้ายสัญลักษณ์ จราจร

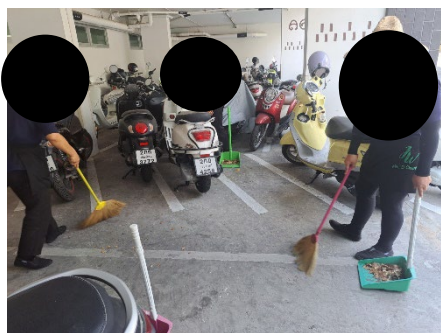
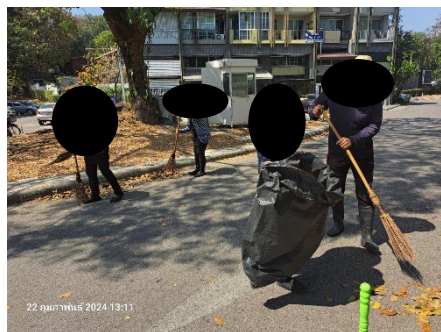
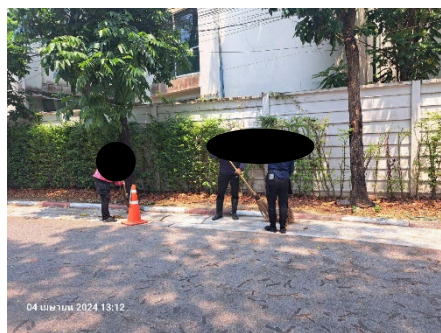
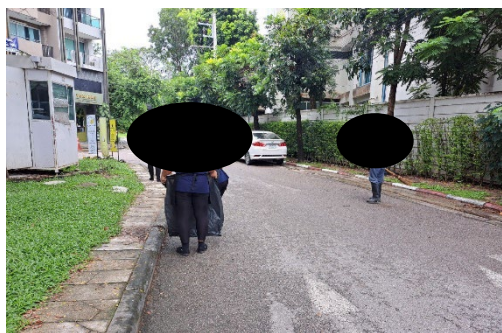
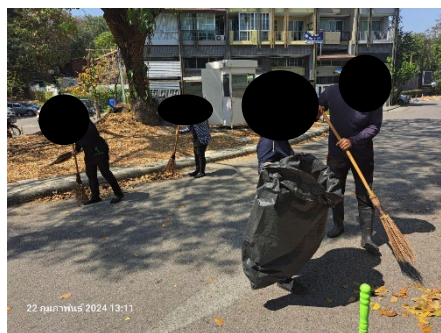
ภาพที่ 2.2-4 (ต่อ) เจ้าหน้าที่ดูแลรักษาความสะอาดของถนน และลานจอดรถ

2. จัดให้มีเจ้าหน้าที่ดูแลรักษาความสะอาดของถนน และลานจอดรถอย่างสม่ำเสมอ	- โครงการปฏิบัติตามมาตรการโดยมีการว่าจ้างห้างหุ้นส่วนจำกัด เจ ดับบลิว มีตี คลีนนิ่ง ซึ่งเป็นหน่วยงานผู้ให้บริการทำความสะอาดโดยตรง ในการดูแลความสะอาดและความเป็นระเบียบเรียบร้อยบริเวณถนนและทางสัญจรภายในพื้นที่โครงการ	-	ภาคผนวก ข-1 สัญญาบริการ ภาพที่ 2-4 เจ้าหน้าที่ดูแลรักษา ความสะอาดของถนน และลานจอดรถ

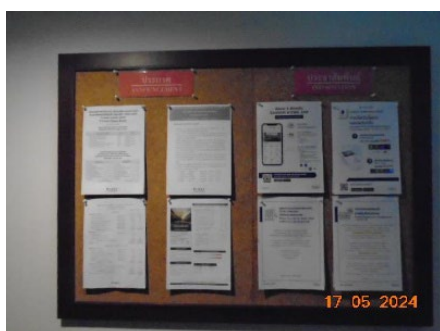
ภาพที่ 2.2-6 ป้ายรณรงค์ให้ผู้พักอาศัย

1) มลพิษทางอากาศ (ต่อ)	6. รมรณรงค์ให้ผู้พักอาศัยดูแลทำความสะอาดเครื่องปรับอากาศเป็นประจำ เพื่อเพิ่มประสิทธิภาพการทำงานของเครื่องปรับอากาศและป้องกันการสะสมของเชื้อโรค	- โครงการปฏิบัติตามมาตรการโดยมีการรณรงค์และประชาสัมพันธ์ให้ผู้พักอาศัยทำความสะอาดเครื่องปรับอากาศอย่างสม่ำเสมอ	-	ภาพที่ 2-6 ป้ายรณรงค์ให้ผู้พักอาศัย

2. ติดป้ายรณรงค์ให้ผู้พักอาศัย ใช้น้ำอย่างประหยัด	- โครงการปฏิบัติตามมาตรการโดยมีการรณรงค์ให้ผู้พักอาศัยใช้น้ำอย่างประหยัดผ่านป้ายประชาสัมพันธ์ที่ติดไว้ในโครงการ	-	ภาพที่ 2-6 ป้ายรณรงค์ให้ผู้พักอาศัย

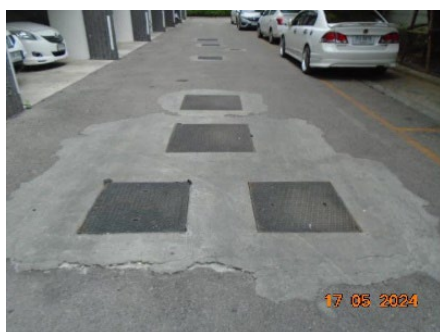
ภาพที่ 2.2-11 ระบบบำบัดน้ำเสีย

1.6 คุณภาพน้ำ	1. โครงการจะต้องจัดให้มีระบบบำบัดน้ำเสียแบบใช้อากาศ โดยออกแบบให้สามารถรองรับน้ำเสียได้ปริมาณ 320 ลบ.ม./วัน ความเข้มข้นของบีโอดีเท่ากับ 250 มก./ลิตร ประสิทธิภาพของระบบร้อยละ 92 โดยน้ำทิ้งที่ผ่านการบำบัดแล้วของโครงการจะมีค่าบีโอดีเท่ากับ 20 มก./ลิตร	- โครงการปฏิบัติตามมาตรการโดยมีระบบบำบัดน้ำเสียที่มีคุณสมบัติและคุณลักษณะตามที่กำหนด	-	ภาพที่ 2-11 ระบบบำบัดน้ำเสีย

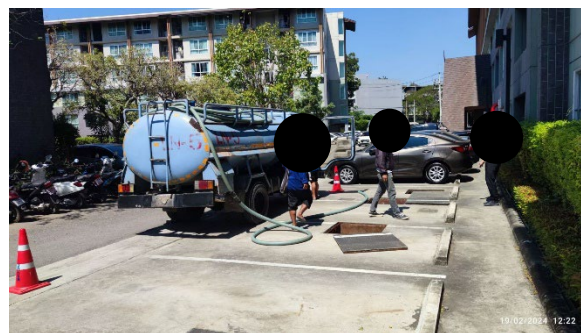
ภาพที่ 2.2-12 การสูบลากตะกอน ตักตะกอน ไขมัน

3. สูบกากตะกอนจากบ่อเกรอะเป็นประจำปี ละ 1 ครั้ง	- โครงการปฏิบัติตามมาตรการโดยมีการสูบกากตะกอนจากระบบบำบัดน้ำเสีย 2 ครั้งต่อปี โดยในปี 2567 ได้ดำเนินการสูบกากตะกอนเรียบร้อยแล้วเมื่อวันที่ 19 กุมภาพันธ์ พ.ศ. 2567	-	ภาคผนวก ข-6 เอกสารการสูบกาก ตะกอน ภาพที่ 2-12 การสูบกากตะกอน ตักตะกอน ไขมัน

4. ตักกากตะกอนไขมันใส่ภาชนะเพื่อฝังให้แห้งก่อนนำไปทิ้งรวมกับมูลฝอยแห้งต่อไป	- โครงการปฏิบัติตามมาตรการโดยทำการตักกากตะกอนไขมัน และฝังให้แห้งก่อนนำไปกำจัดทุกครั้ง	-	ภาพที่ 2-12 การสูบกากตะกอน ตักตะกอน ไขมัน

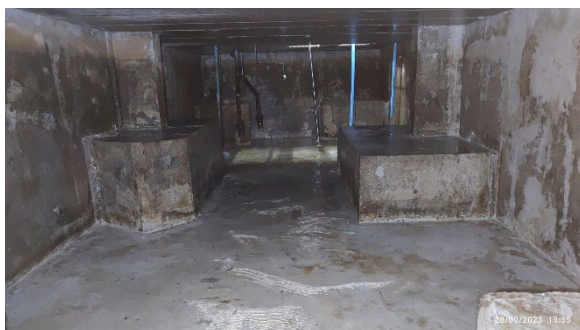
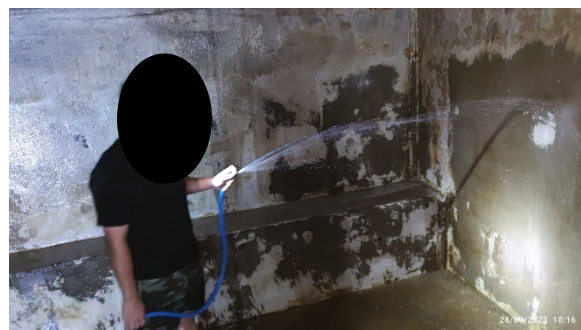
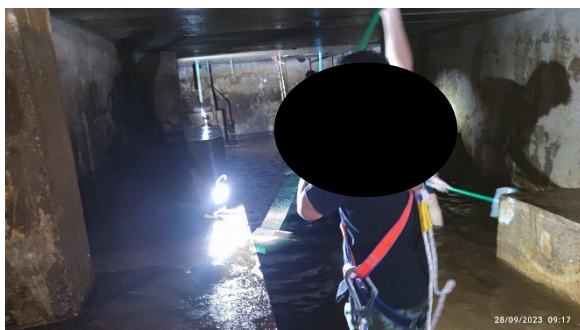
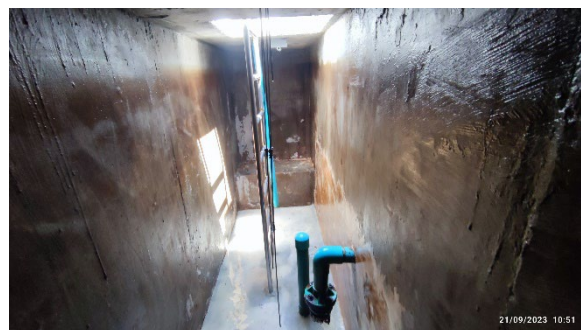
ภาพที่ 2.2-14 การดูแลรักษาถังเก็บน้ำ และการทำความสะอาด

3. ห้ามสูบน้ำจากท่อส่งน้ำของการประปาส่วนภูมิภาค	- โครงการปฏิบัติตามมาตรการโดยโครงการไม่ได้มีการสูบน้ำจากท่อส่งน้ำของการประปาส่วนภูมิภาค	-	-
	4. ให้มีการดูแลรักษาความสะอาดของถังเก็บน้ำใต้ดินและถังเก็บน้ำบนดาดฟ้า ดังนี้ - ออกแบบถังเก็บน้ำใต้ดินและชั้นดาดฟ้าบริเวณที่มีเสาและโครงสร้างอาคารอยู่ภายในถังเก็บน้ำให้มีการฉาบผิวเสาคอนกรีตหนาเพิ่มขึ้นประมาณ 15.0 มิลลิเมตร นอกจากนี้ภายในถังจะทาเคลือบผิวคอนกรีตที่สัมผัสกับน้ำด้วยสาร NON-TOXIC (CHEMICRETE) เพื่อป้องกันน้ำซึมเข้าไปจนถึงเหล็กเส้นภายในเสาจนเกิดสนิมออกมาปนเปื้อนกับน้ำภายในถังเก็บน้ำใต้ดินและปิดท่อน้ำไม่รั่วซึม	- โครงการปฏิบัติตามมาตรการโดยมีการดูแลรักษาความสะอาดของถังเก็บน้ำใต้ดินและถังเก็บน้ำบนดาดฟ้าตามที่มาตรการกำหนดไว้อย่างเคร่งครัด เช่น การออกแบบถังเก็บน้ำใต้ดินและชั้นดาดฟ้า การตรวจสอบโครงสร้างถังเก็บน้ำใต้ดินและชั้นดาดฟ้า การล้างทำความสะอาดถังเก็บน้ำทุกๆ 6 เดือน/ครั้ง - การหาเชื้อ <i>E.coli</i> ทุกๆ 3 เดือน โดยทำการเก็บตัวอย่างถังเก็บน้ำอาคาร A อาคาร B และอาคาร C เมื่อวันที่ 9 มกราคม และ 2 เมษายน พ.ศ. 2567	-	ภาคผนวก ข-4 เอกสารการดูแลรักษา ระบบสาธารณูปโภคและสุขาภิบาล ภาคผนวก ค ภาพที่ 2-14 การดูแลรักษาถังเก็บน้ำ และการทำความสะอาด

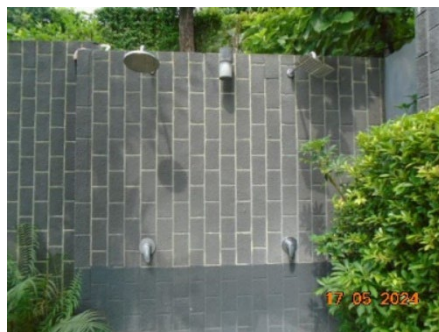
ภาพที่ 2.2-15 ห้องน้ำ ห้องส้วมประจำสระว่ายน้ำ

3.2 การจัดการส้วม น้ำ (ต่อ)	<p>(6) ในขณะทำงานกับสารเคมี ให้ผู้ปฏิบัติงานสวมอุปกรณ์ป้องกันอันตรายส่วนบุคคลที่เหมาะสม เช่น สวมหน้ากากและสวมถุงมือในขณะที่ปฏิบัติเกี่ยวกับสารเคมี เป็นต้น</p> <p>(7) ห้ามสูบบุหรี่ ดื่มเครื่องดื่มหรือรับประทานอาหารในห้องจัดเก็บสารเคมี</p> <p>(8) ดูแลความสะอาดอย่างสม่ำเสมอ หากสารเคมีหกหรือไหลต้องทำความสะอาดทันที</p>			
	<p>4. การจัดการสิ่งปฏิกูล จัดให้มีห้องน้ำ ห้องส้วม และการบำบัดสิ่งปฏิกูลดังนี้</p> <p>(1) มีห้องน้ำ ห้องส้วมแยกจากกัน โดยมีแบบและจำนวนตามที่กำหนดในกฎหมายว่าด้วยการควบคุมอาคารและกฎหมายอื่นที่เกี่ยวข้อง</p> <p>(2) ลักษณะของห้องส้วม การบำบัด และการกำจัดสิ่งปฏิกูลถูกต้องตามหลักสุขาภิบาล</p> <p>(3) ต้องดูแลรักษาความสะอาดของห้องน้ำ และห้องส้วมเป็นประจำทุกวันที่เปิดให้บริการ</p> <p>(4) ภายในห้องน้ำควรมีวัสดุอุปกรณ์ตามความจำเป็นและเหมาะสม</p>	- โครงการปฏิบัติตามมาตรการโดยมีการจัดการสิ่งปฏิกูล มีห้องน้ำ ห้องส้วม การดูแลรักษาความสะอาดของห้องน้ำ และการบำบัดสิ่งปฏิกูลเป็นไปตามมาตรการอย่างเคร่งครัด	-	<p>ภาคผนวก ข-4</p> <p>เอกสารการดูแลรักษา ระบบสาธารณูปโภคและสุขาภิบาล</p> <p>ภาพที่ 2-15</p> <p>ห้องน้ำ ห้องส้วมประจำส้วม</p>

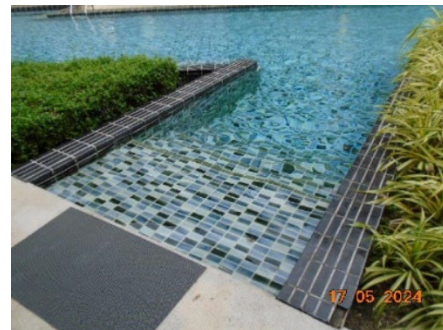
ภาพที่ 2.2-19 สระว่ายน้ำภายในโครงการ

3. ต้องมีที่ว่างสำหรับใช้เป็นทางเดินรอบสระว่ายน้ำ มีความกว้างไม่น้อยกว่า 1.20 เมตร ไม่ลื่น ไม่มีน้ำขัง ทำความสะอาดง่าย	- โครงการปฏิบัติตามมาตรการโดยมีทางเดินรอบสระว่ายน้ำ มีความกว้างไม่น้อยกว่า 1.20 เมตร ไม่ลื่น ไม่มีน้ำขัง และทำความสะอาดง่าย	-	ภาพที่ 2-19 สระว่ายน้ำ

4. ควบคุมการก่อสร้างให้เป็นไปตามรูปแบบของสระว่ายน้ำที่ได้ออกแบบไว้และตามแผนการที่กำหนดไว้	- โครงการปฏิบัติตามมาตรการโดยสระว่ายน้ำของโครงการได้รับการก่อสร้างตามที่ได้รับการออกแบบไว้ตามมาตรการกำหนด	-	ภาพที่ 2-19 สระว่ายน้ำ

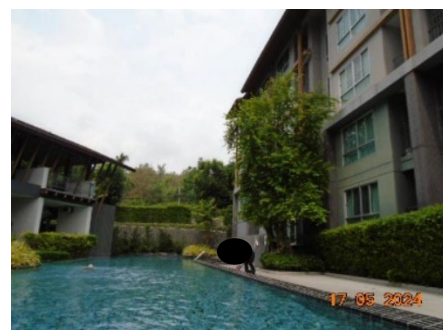
ภาพที่ 2.2-22 การทำความสะอาดสระว่ายน้ำ และพื้นที่บริเวณสระว่ายน้ำ

3.2 การจัดการสระว่ายน้ำ (ต่อ)	1. บริเวณสระว่ายน้ำต้องอยู่ในที่น้ำท่วมไม่ถึง น้ำซึมไม่ได้ ผนังเรียบ และทำความสะอาดง่าย	- โครงการปฏิบัติตามมาตรการโดยมีตำแหน่งที่ตั้งของสระว่ายน้ำถูกจัดสร้างและมีคุณสมบัติตามที่มาตรการกำหนด	-	ภาพที่ 2-22 การทำความสะอาดสระว่ายน้ำ

3.2 การจัดการสระว่ายน้ำ (ต่อ)	<p>สำหรับมาตรการดูแลรักษาคุณภาพน้ำในสระว่ายน้ำ เพื่อให้ให้น้ำในสระใสสะอาดและปลอดภัยจากเชื้อโรค ต้องมีการดูแลรักษาโดยคำนึงถึงปัจจัยหลักๆ คือ การกรองฝุ่นละอองในน้ำ การหมุนเวียนของน้ำ และคุณสมบัติทางเคมีของน้ำในสระจะต้องสมดุลอย่างเหมาะสมมีมาตรการดังนี้ การทำความสะอาดสระ</p> <ul style="list-style-type: none"> - ซ้อนใบไม้และสิ่งสกปรกที่อยู่ในสระออกให้หมด - ขัดกระเบื้อง พื้นผนัง เกรดตั้ง โดยเฉพาะร่องยาแนวกระเบื้อง จะต้องขาวสะอาด อย่างน้อยขัดสัปดาห์ละครั้ง โดยแบ่งขัดเป็นช่วงๆ ในแต่ละวัน หากขัดพื้นให้ไล่ความสกปรกลงที่ MAIN DRAIN - ทำความสะอาดบันได สไลด์ กระดานกระโดด อย่างน้อยสัปดาห์ละครั้ง - ถอดเกรดตั้งออกมาล้างผงซักฟอก 6 เดือนครั้ง หรือเวลาที่สกปรกมาก 	<ul style="list-style-type: none"> - โครงการปฏิบัติตามมาตรการโดยมีการดูแลรักษาคุณภาพน้ำในสระว่ายน้ำให้น้ำในสระใสสะอาดและปลอดภัยจากเชื้อโรคตามมาตรการอย่างเคร่งครัด 		<p>ภาพที่ 2-22 การทำความสะอาดสระว่ายน้ำ</p>

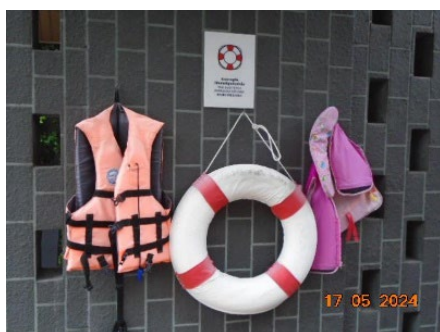
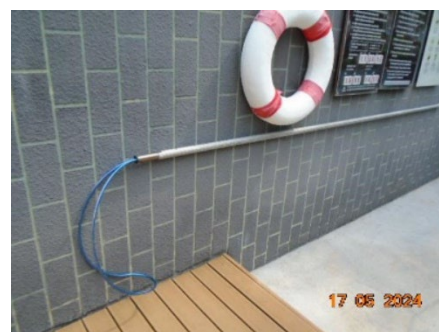
ภาพที่ 2.2-24 อุปกรณ์ช่วยชีวิต

3.2 การจัดการสระว่ายน้ำ (ต่อ)	3. จัดให้มีอุปกรณ์ช่วยชีวิต ดังนี้ 3.1 โฟมช่วยชีวิต อย่างน้อย 2 อัน 3.2 ห่วงชูชีพ ขนาดเส้นผ่าศูนย์กลางภายใน 15 นิ้ว หรือทุ่นลอย ผูกไว้กับเชือกยาว ไม่น้อยกว่าความกว้างของสระว่ายน้ำ อย่างน้อย 2 อัน 3.3 ไม้ช่วยชีวิต หรือวัตถุอื่นใด มีความยาว ไม่น้อยกว่า 3.5 เมตรน้ำหนักเบาอย่างน้อย 1 อัน และต้องวางไว้ที่ปลายส่วนลึกของสระว่ายน้ำ 3.4 เครื่องช่วยหายใจ สำหรับผู้ใหญ่ และสำหรับเด็ก อย่างละ 1 ชุด 3.5 ห้องปฐมพยาบาลพร้อมชุดปฐมพยาบาลที่พร้อมใช้งานได้ตลอดเวลาไว้ประจำสระว่ายน้ำและอยู่ในบริเวณที่ใกล้ที่สุด	- โครงการปฏิบัติตามมาตรการโดยจัดให้มีอุปกรณ์ช่วยชีวิต ได้แก่ ห่วงชูชีพ และชุดปฐมพยาบาล ติดตั้งภายในพื้นที่สระว่ายน้ำและบริเวณใกล้เคียง	-	ภาพที่ 2-24 อุปกรณ์ช่วยชีวิต

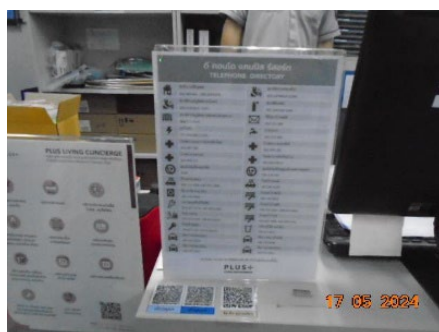
ภาพที่ 2.2-25 หมายเลขโทรศัพท์ฉุกเฉิน

4. มีอุปกรณ์สื่อสารที่สามารถติดต่อบุคคลหรือสถานที่สำคัญๆ เช่น โรงพยาบาลและสถานีตำรวจ เพื่อขอความช่วยเหลือเมื่อเกิดเหตุฉุกเฉินต่างๆ เช่น เพลิงไหม้ หรือมีคนจมน้ำและต้องปิดประกาศหมายเลขโทรศัพท์ของสถานที่ดังกล่าวไว้ในที่เห็นได้ชัดเจนและเป็นข้อมูลปัจจุบันอยู่เสมอ	- โครงการปฏิบัติตามมาตรการโดยติดหมายเลขโทรศัพท์ฉุกเฉินไว้ในโครงการ	-	ภาพที่ 2-25 หมายเลขโทรศัพท์ฉุกเฉิน
