บทที่ 2

การปฏิบัติตามมาตรการป้องกันและแก้ไขผลกระทบสิ่งแวดล้อม

**ตารางที่ 2-1 ผลการปฏิบัติตามมาตรการป้องกันและแก้ไขผลกระทบสิ่งแวดล้อม ระยะดำเนินการ โครงการเหมืองแร่แคลไซต์ ประทานบัตรที่ 29169/15506
ของบริษัท ควอลิตี้ มินเอร์ล จำกัด (มหาชน) ฉบับประจำเดือนมกราคม - มิถุนายน พ.ศ. 2567**

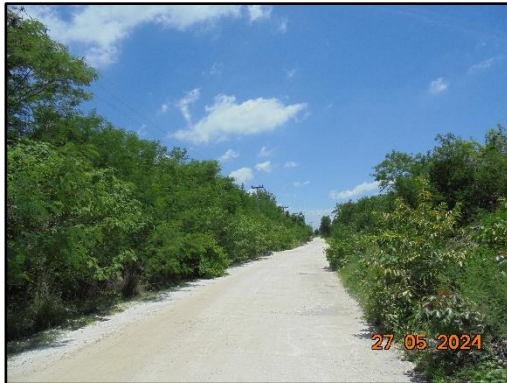
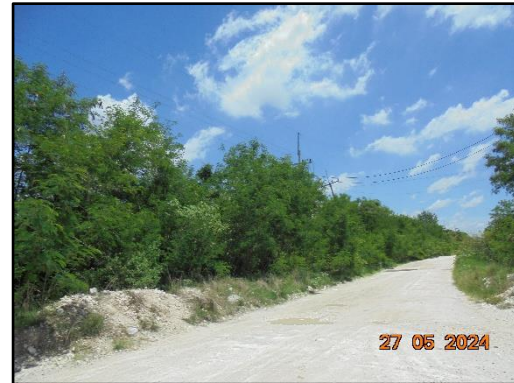
มาตรการป้องกัน และแก้ไขผลกระทบสิ่งแวดล้อม	ผลการปฏิบัติตามมาตรการ ป้องกัน และแก้ไขผลกระทบสิ่งแวดล้อม	ปัญหา อุปสรรค และแนวทางแก้ไข	เอกสารอ้างอิง
1. มาตรการป้องกันและแก้ไขผลกระทบสิ่งแวดล้อม ประกอบการขอ เปลี่ยนแผนผังโครงการทำเหมือง 1.1 ให้เว้นพื้นที่ไม่ทำเหมืองห่างจากเส้นทางสาธารณประโยชน์ทางด้าน ทิศตะวันตก และทางน้ำสาธารณะทางด้านทิศตะวันออก ในระยะ 50 เมตร และเว้นพื้นที่ไม่ทำเหมืองห่างจากแนวขอบเขตของประทานบัตร ในระยะไม่น้อยกว่า 10 เมตร และจัดทำป้ายหรือสัญลักษณ์ที่แสดงให้เห็น เห็นแนวเขตที่เว้นไม่มีการทำเหมืองให้มองเห็นชัดเจน พร้อมทั้งให้ดูแล รักษาสภาพต้นไม้ที่มีอยู่ตามธรรมชาติให้อยู่ในสภาพเดิมและปลูกไม้โต เร็วหรือไม่ท้องถิ่นเพิ่มเติมให้เต็มทิวใน พื้นที่เว้นที่ทำเหมืองให้ หนาแน่นขึ้น	- โครงการได้มีการเว้นพื้นที่ไม่ทำเหมืองให้ห่างจากเส้นทางสาธารณประโยชน์ ทางด้านทิศตะวันตก และทางน้ำสาธารณะทางด้านทิศตะวันออก ในระยะ 50 เมตร และเว้นพื้นที่ไม่ทำเหมืองให้ห่างจากแนวขอบเขตประทานบัตรในระยะ ไม่น้อยกว่า 10 เมตร พร้อมทั้งรักษาให้อยู่ในสภาพเดิมมากที่สุด รวมทั้งได้ ดำเนินการปลูกต้นไม้ในบริเวณพื้นที่ที่เว้นการทำเหมือง และติดป้ายแสดงแนว เขตเว้นการทำเหมืองให้มองเห็นชัดเจน เรียบร้อยแล้ว	ไม่มี	- รูปที่ 2-1 - รูปที่ 2-2 - รูปที่ 2-3 - รูปที่ 2-4

2.9 กันแนวเขตไม่ทำเหมืองในระยะ 50 เมตร จากทางสาธารณะไปบ้านห้วยขมิ้นและจากห้วยขับเหล็ก	- โครงการได้มีการเว้นพื้นที่ไม่ทำเหมืองให้ห่างจากเส้นทางสาธารณะประโยชน์ในระยะ 50 เมตร และเว้นพื้นที่ไม่ทำเหมืองให้ห่างจากแนวขอบเขตประทานบัตรในระยะไม่น้อยกว่า 10 เมตร พร้อมทั้งรักษาให้อยู่ในสภาพเดิมมากที่สุด รวมทั้งได้ดำเนินการปลูกต้นไม้ในบริเวณพื้นที่ที่เว้นการทำเหมือง และติดป้ายแสดงแนวเขตเว้นการทำเหมืองให้มองเห็นชัดเจน เรียบร้อยแล้ว	ไม่มี	- รูปที่ 2-1 - รูปที่ 2-2 - รูปที่ 2-3 - รูปที่ 2-4

รูปที่ 2-1 การเว้นพื้นที่ไม่ทำเหมืองให้ห่างจากเส้นทางสาธารณประโยชน์ทางด้านทิศตะวันตก

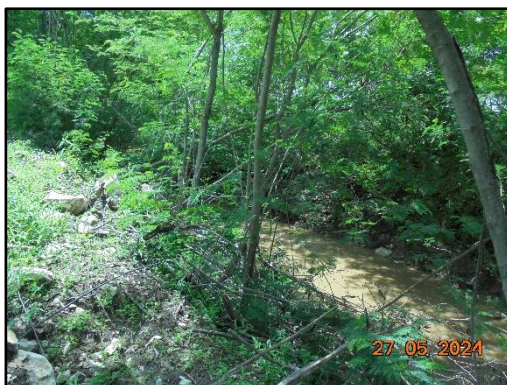
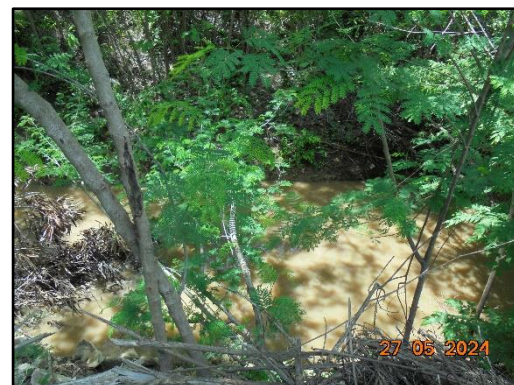
รูปที่ 2-2 ทางน้ำสาธารณะทางด้านทิศตะวันออก

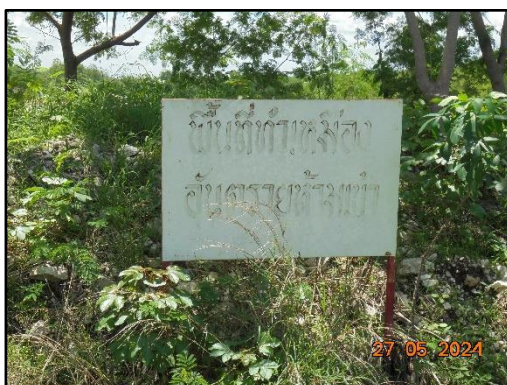
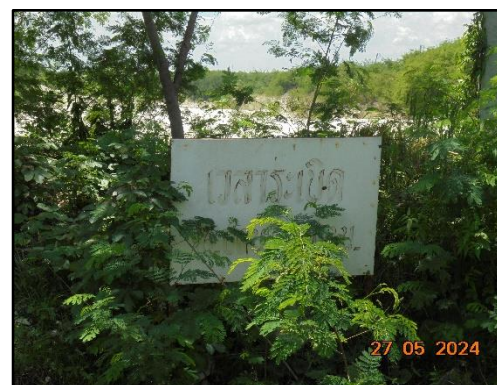
2.2 ปลุกต้นไม้ขึ้นต้น เช่น สน ยูคาลิปตัสหรือกระถินณรงค์ บริเวณรอบพื้นที่โครงการอย่างน้อย 2 แถว ในลักษณะสลับฟันปลาโดยมีระยะห่างระหว่างต้นและแถวประมาณ 2 x 2 เมตร โดยเฉพาะด้านทิศตะวันตกและทิศตะวันออกที่ติดกับถนนลูกรัง โดยเพิ่มจำนวนแถวและต้นมากที่สุด	- โครงการได้ดำเนินการปลุกต้นไม้บริเวณรอบพื้นที่โครงการ และในบริเวณพื้นที่ที่เว้นการทำเหมือง รวมทั้งได้คิดป้ายแสดงแนวเขตเว้นการทำเหมืองให้มองเห็นชัดเจน เรียบร้อยแล้ว	ไม่มี	- รูปที่ 2-3 - รูปที่ 2-4

มาตรการป้องกัน และแก้ไขผลกระทบสิ่งแวดล้อม	ผลการปฏิบัติตามมาตรการ ป้องกัน และแก้ไขผลกระทบสิ่งแวดล้อม	ปัญหา อุปสรรค และแนวทางแก้ไข	เอกสารอ้างอิง
3.3 ให้ดำเนินการปลูกต้นไม้ขึ้นต้นโตเร็วภายหลังการได้รับประทานบัตรแล้ว (ระยะเตรียมการทำเหมือง) และก่อนที่จะมีการดำเนินการโครงการ โดยวิธีปลูกไม้ให้มีระยะ 2x2 เมตร (400 ต้นต่อไร่) ในพื้นที่เวนคืนการทำเหมือง รวมทั้งให้มีการบำรุงรักษาดินไม้เหล่านั้นให้มีความเจริญเติบโตที่ดี ทั้งนี้ให้เสนอแผนการปลูกต้นไม้ พร้อมทั้งระบุพันธุ์ไม้ พื้นที่ปลูก ให้สำนักงานนโยบายและแผนสิ่งแวดล้อม และกรมป่าไม้ เพื่อพิจารณาความเหมาะสมก่อนดำเนินการ	- โครงการได้ดำเนินการปลูกต้นไม้บริเวณรอบพื้นที่โครงการ และในบริเวณพื้นที่ที่เวนคืนการทำเหมือง รวมทั้งได้ติดป้ายแสดงแนวเขตเวนคืนการทำเหมืองให้มองเห็นชัดเจน เรียบร้อยแล้ว	ไม่มี	- รูปที่ 2-3 - รูปที่ 2-4

รูปที่ 2-3 การติดป้ายแสดงแนวเขตเว้นการทำเหมืองที่มองเห็นอย่างชัดเจน

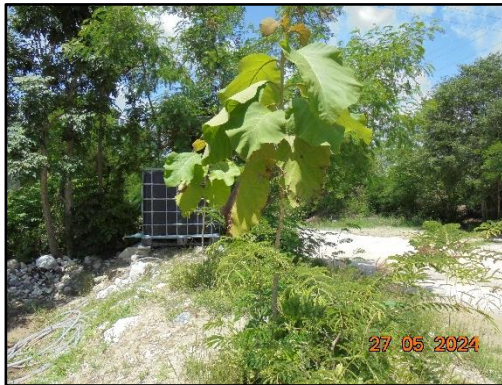
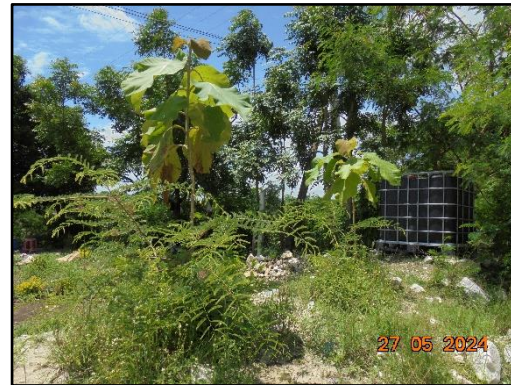
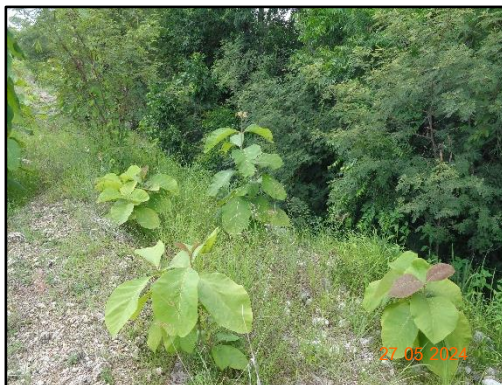
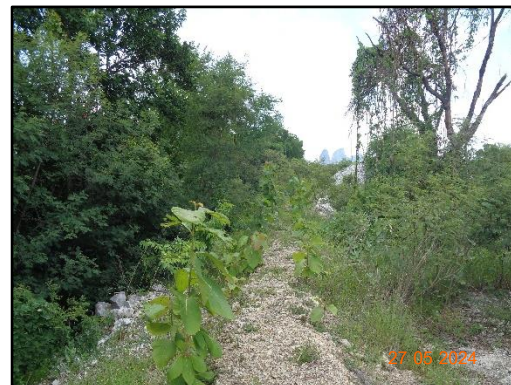
มาตรการป้องกัน และแก้ไขผลกระทบสิ่งแวดล้อม	ผลการปฏิบัติตามมาตรการ ป้องกัน และแก้ไขผลกระทบสิ่งแวดล้อม	ปัญหา อุปสรรค และแนวทางแก้ไข	เอกสารอ้างอิง
1.10. ให้ทำการฟื้นฟูสภาพพื้นที่ที่ใช้ทำเหมืองควบคู่ไปกับการทำเหมือง ดังนี้ 1.10.1 บริเวณที่ไม่ใช้ในการทำเหมืองแร่และกิจกรรมเกี่ยวเนื่อง ให้พยายามรักษา สภาพเดิมไว้และปลูกต้นไม้เสริมให้หนาแน่น	- โครงการได้รักษาสภาพเดิมของพื้นที่บริเวณที่ไม่ใช้ในการทำเหมืองแร่ และกิจกรรมเกี่ยวเนื่องไว้ให้มากที่สุด พร้อมทั้งให้ดูแลรักษาสภาพต้นไม้ ที่มีอยู่ตามธรรมชาติให้อยู่ในสภาพเดิมและปลูกไม้โตเร็วหรือไม้ท้องถิ่น เพิ่มเติมให้เต็มทิวในพื้นที่เว้นที่ทำเหมืองให้หนาแน่นขึ้นเรียบร้อยแล้ว	ไม่มี	- รูปที่ 2-4 - รูปที่ 2-14

รูปที่ 2-4 การปลูกต้นไม้บริเวณพื้นที่เว้นการทำเหมือง

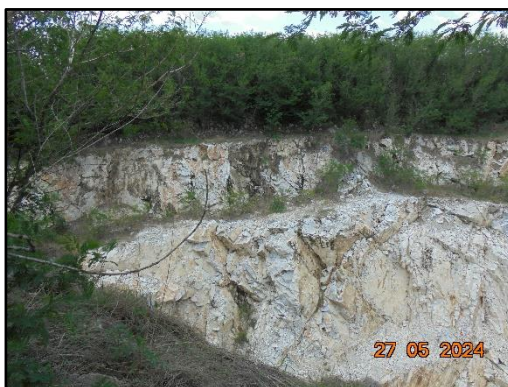
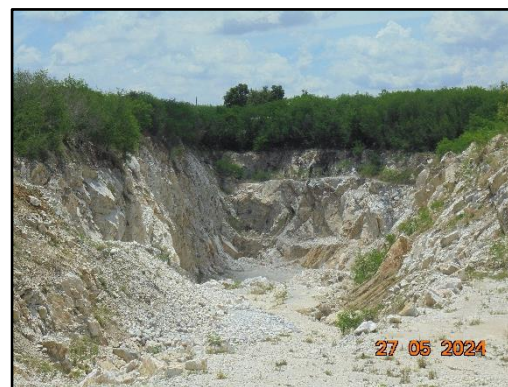
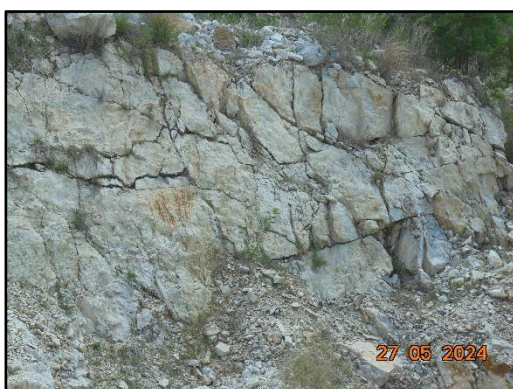
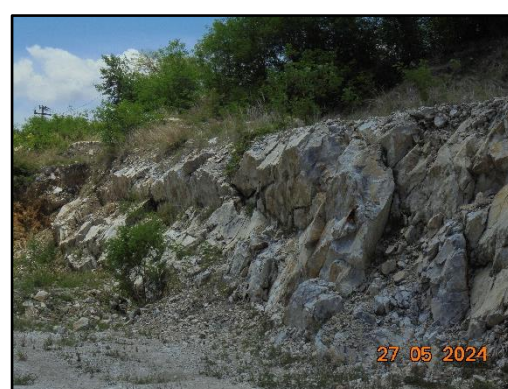
1.2 ให้เปิดการทำเหมืองเพื่อการผลิตแร่ตามที่กำหนดในแผนผัง โครงการ (ฉบับที่ขอเปลี่ยนแปลงแผนผังโครงการ) โดยเปิดหน้าเหมือง ในลักษณะแบบขั้นบันได โดยมีความกว้างของขั้นบันไดไม่น้อยกว่า 5 เมตร ความสูงไม่เกิน 10 เมตร พร้อมรักษาความลาดเอียงของหน้า เหมือง (Overall Slope) ไม่เกิน 60 องศา เพื่อป้องกันการพังทลายของ หน้าเหมือง สำหรับบริเวณที่ยังไม่เปิดการทำเหมืองให้รักษาสภาพ ธรรมชาติเดิมไว้ให้มากที่สุด	- ปัจจุบัน โครงการยังอยู่ในช่วงเริ่มต้นของการเปิดหน้าเหมือง ลักษณะของ หน้าเหมืองจึงยังไม่เป็นขั้นบันได แต่อย่างไรก็ตามโครงการจะปฏิบัติตาม มาตรการอย่างเคร่งครัด	ไม่มี	- รูปที่ 2-5

มาตรการป้องกัน และแก้ไขผลกระทบสิ่งแวดล้อม	ผลการปฏิบัติตามมาตรการ ป้องกัน และแก้ไขผลกระทบสิ่งแวดล้อม	ปัญหา อุปสรรค และแนวทางแก้ไข	เอกสารอ้างอิง
2. มาตรการป้องกันผลกระทบสิ่งแวดล้อม ที่เสนอไว้ในรายงานฯ 2.1 ทำเหมืองในลักษณะขั้นบันได กำหนดให้มีความกว้างของแต่ละขั้นไม่น้อยกว่า 5 เมตร และความสูงประมาณ 5 เมตร และมีความลาดชันรวมทั้งหมดไม่เกิน 45 องศา เพื่อป้องกันการพังทลายของหน้าเหมือง ความลึกหน้าเหมืองไม่เกิน 26 เมตร จากที่ราบโดยรอบ	- ปัจจุบัน โครงการยังอยู่ในช่วงเริ่มต้นของการเปิดหน้าเหมือง ลักษณะของหน้าเหมืองจึงยังไม่เป็นขั้นบันได แต่อย่างไรก็ตาม โครงการจะปฏิบัติตามมาตรการอย่างเคร่งครัด	ไม่มี	- รูปที่ 2-5

รูปที่ 2-5 สภาพหน้าเหมืองในปัจจุบันของโครงการ

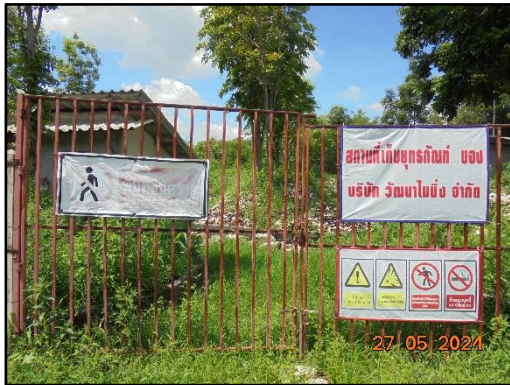
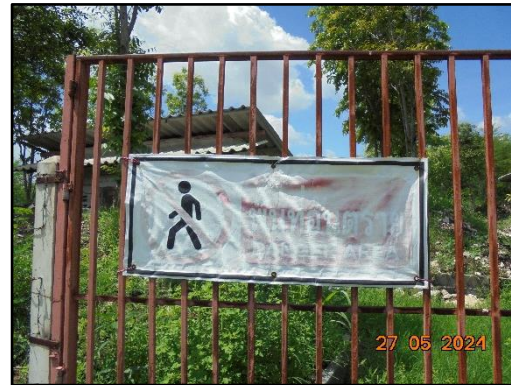
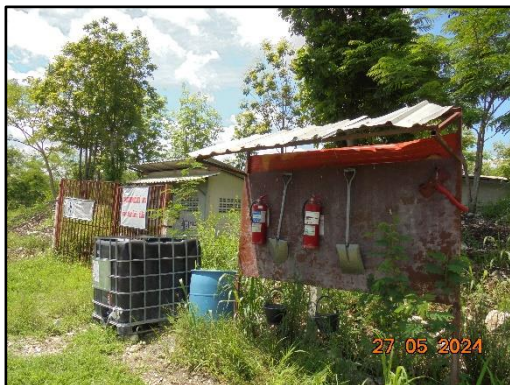
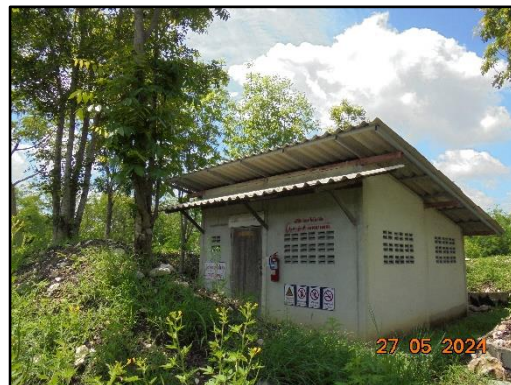
มาตรการป้องกัน และแก้ไขผลกระทบสิ่งแวดล้อม	ผลการปฏิบัติตามมาตรการ ป้องกัน และแก้ไขผลกระทบสิ่งแวดล้อม	ปัญหา อุปสรรค และแนวทางแก้ไข	เอกสารอ้างอิง
1.3 ในการเปิดหน้าเหมืองเพื่อผลิตแร่ ต้องควบคุมการใช้วัตถุระเบิดให้เป็นไปตามหลักวิชาการ และมีวิศวกรควบคุมอย่างใกล้ชิด ให้ใช้ปริมาณวัตถุระเบิดได้ไม่เกิน 28 กิโลกรัมต่อจังหว่งง ทำการระเบิดวันละ 1 ครั้ง ในช่วงเวลา 16.00 - 17.00 น. โดยการก่อนระเบิดทุกครั้งจะต้องจัดเจ้าหน้าที่ตรวจสอบบริเวณที่จะทำการระเบิดเพื่อให้แน่ใจว่าไม่มีบุคคลอื่นเข้าไปอยู่ในบริเวณดังกล่าว และให้เปิดสัญญาณเสียงแจ้งเตือนให้ได้ยิน ในรัศมีไม่น้อยกว่า 500 เมตร พร้อมทั้งมีป้ายเตือนเขตการใช้วัตถุระเบิดที่สามารถมองเห็นได้อย่างชัดเจน ห้ามมีการทำเหมืองหรือระเบิดแร่ในเวลากลางคืนโดยเด็ดขาด ทั้งนี้จะต้องควบคุมวิธีการใช้และการเก็บรักษาวัตถุระเบิดให้เป็นไปตามที่กำหนดไว้ในแผนผังโครงการทำเหมืองและตามระเบียบที่ราชการกำหนด	- โครงการได้จัดให้มีวิศวกรประจำโครงการ และทำการควบคุมการทำเหมืองและวิธีการใช้และการเก็บรักษาวัตถุระเบิดให้เป็นไปตามที่กำหนดไว้ในแผนผังโครงการทำเหมืองและตามระเบียบที่ราชการกำหนดอย่างเคร่งครัด โดยได้มีการขออนุญาตใช้วัตถุระเบิดกับหน่วยงานที่เกี่ยวข้องเรียบร้อยแล้ว นอกจากนี้โครงการได้ทำการติดป้ายเตือนเขตการใช้วัตถุระเบิดที่สามารถมองเห็นได้อย่างชัดเจน เรียบร้อยแล้ว	ไม่มี	- รูปที่ 2-6 - ภาคผนวก ข-1

2.3 กำหนดให้ใช้ปริมาณวัตถุระเบิดสูงสุดไม่เกิน 43.6 กิโลกรัม/จังหวะถ่วง และทำการระเบิดในช่วงเวลาเดียวกัน ทุกครั้งคือประมาณ 17.00 - 18.00 น.	- โครงการได้จัดให้มีวิศวกรประจำโครงการ และทำการควบคุมการทำเหมืองและวิธีการใช้และการเก็บรักษาวัตถุระเบิดให้เป็นไปตามที่กำหนดไว้ในแผนผังโครงการทำเหมืองและตามระเบียบที่ราชการกำหนดอย่างเคร่งครัด โดยได้มีการขออนุญาตใช้วัตถุระเบิดกับหน่วยงานที่เกี่ยวข้องเรียบร้อยแล้ว นอกจากนี้โครงการได้ทำการติดป้ายเตือนเขตการใช้วัตถุระเบิดที่สามารถมองเห็นได้อย่างชัดเจน เรียบร้อยแล้ว	ไม่มี	- รูปที่ 2-3 - รูปที่ 2-6 - ภาคผนวก ข-1

รูปที่ 2-6 ป้ายเตือนเขตการใช้วัตถุระเบิดที่สามารถมองเห็นได้อย่างชัดเจน

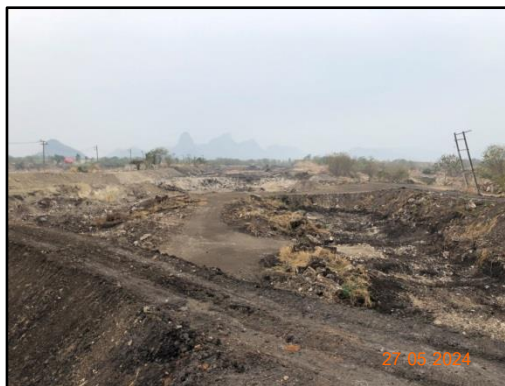
1.4 ให้จัดสร้างคันทำนบดินขนาดความกว้าง 4.0 เมตร สูง 2.0 เมตร เพื่อใช้ในการเบี่ยงเบนทางน้ำร่วมกับร่องระบายน้ำ โดยรอบแนวเขตพื้นที่ประทานบัตร พร้อมทั้งปลูกพืชคลุมดินและไม่ขึ้นต้นโตเร็วบนคันดินเพื่อดักฝุ่นที่อาจฟุ้งกระจายออกไป เพื่อปิดกั้นทิศทางลม และเสียงรวมทั้งให้ทำการบำรุงรักษาดันไม้เหล่านี้นให้มีการเจริญเติบโตที่ดี	- โครงการได้ดำเนินการสร้างคันทำนบดินเพื่อใช้ในการเบี่ยงเบนทางน้ำร่วมกับร่องระบายน้ำ โดยรอบแนวเขตพื้นที่ประทานบัตร เรียบร้อยแล้ว	ไม่มี	- รูปที่ 2-7

มาตรการป้องกัน และแก้ไขผลกระทบสิ่งแวดล้อม	ผลการปฏิบัติตามมาตรการ ป้องกัน และแก้ไขผลกระทบสิ่งแวดล้อม	ปัญหา อุปสรรค และแนวทางแก้ไข	เอกสารอ้างอิง
2.8 ก่อสร้างคันทำนบกั้นและคูระบายน้ำรอบพื้นที่เก็บกองเศษดิน เศษหิน และรอบพื้นที่หน้าเหมืองจะต้องปลูกพืชคลุมดินและทิศทางของคูระบายน้ำต้องเบี่ยงเบนน้ำให้ไหลลงสู่บ่อตกตะกอน	- โครงการได้ดำเนินการสร้างคันทำนบกั้นเพื่อใช้ในการเบี่ยงเบนทางน้ำร่วมกับร่องระบายน้ำ โดยรอบแนวเขตพื้นที่ประทานบัตร เรียบร้อยแล้ว	ไม่มี	- รูปที่ 2-7

รูปที่ 2-7 คันทำนบดิน เพื่อใช้ในการเบี่ยงเบนทางน้ำร่วมกับร่องระบายน้ำ
โดยรอบแนวเขตพื้นที่ประทานบัตร

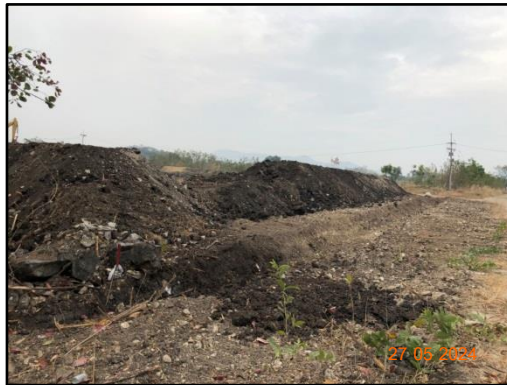
มาตรการป้องกัน และแก้ไขผลกระทบสิ่งแวดล้อม	ผลการปฏิบัติตามมาตรการ ป้องกัน และแก้ไขผลกระทบสิ่งแวดล้อม	ปัญหา อุปสรรค และแนวทางแก้ไข	เอกสารอ้างอิง
1.5 ให้จัดทำร่องระบายน้ำโดยรอบบ่อเหมืองโดยให้มีขนาดกว้างของ ท้องร่อง 1.5 เมตร เพื่อรวบรวมน้ำลงบ่อดักตะกอนบริเวณหมายอักษร “S” มีขนาดความจุประมาณ 3,800 ลูกบาศก์เมตร โดยห้ามทำการระบาย น้ำออกสู่ภายนอกพื้นที่โครงการ โดยเด็ดขาด แต่หากจำเป็นต้องมีการ ระบายน้ำออกนอกพื้นที่โครงการจะต้องระบายน้ำที่ผ่านการตกตะกอน เป็นน้ำใสแล้วเท่านั้น และต้องตรวจสอบการระบายน้ำและบ่อดักตะกอน ให้ใช้งานได้ดีอยู่เสมอ	- โครงการได้ดำเนินการจัดทำร่องระบายน้ำโดยรอบบ่อเหมืองเพื่อรวบรวมน้ำ ลงสู่บ่อดักตะกอนเรียบร้อยแล้ว โดยโครงการไม่มีการระบายน้ำออกสู่ภายนอก พื้นที่โครงการโดยเด็ดขาด	ไม่มี	- รูปที่ 2-8 - รูปที่ 2-9

2.7 สร้างบ่อดักตะกอนจำนวน 2 บ่อ บ่อที่ 1 ขนาด 10 x 10 เมตร ลึก 4 เมตร บริเวณที่เก็บกองเศษดิน และบ่อที่ 2 ขนาด 25 x 10 เมตร ลึก 4 เมตร บริเวณด้านทิศตะวันออกของโครงการติดกับห้วยซับเหล็ก	- โครงการได้ดำเนินการจัดทำร่องระบายน้ำโดยรอบบ่อเหมืองเพื่อรวบรวมน้ำ ลงสู่บ่อดักตะกอนเรียบร้อยแล้ว โดยโครงการไม่มีการระบายน้ำออกสู่ภายนอก พื้นที่โครงการโดยเด็ดขาด	ไม่มี	- รูปที่ 2-8 - รูปที่ 2-9

รูปที่ 2-8 ร่องระบายน้ำโดยรอบบ่อเหมือง

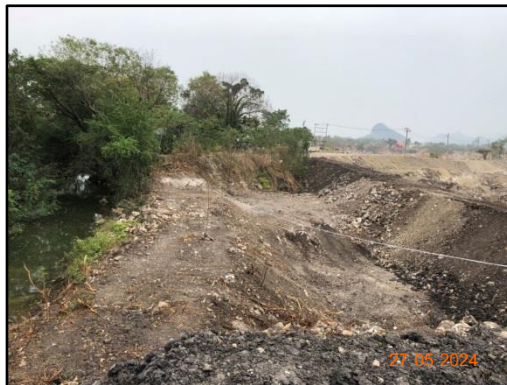
รูปที่ 2-9 ปอดักตะกอนภายในพื้นที่โครงการ

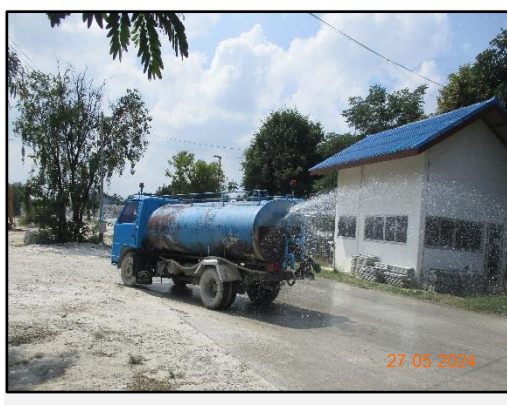
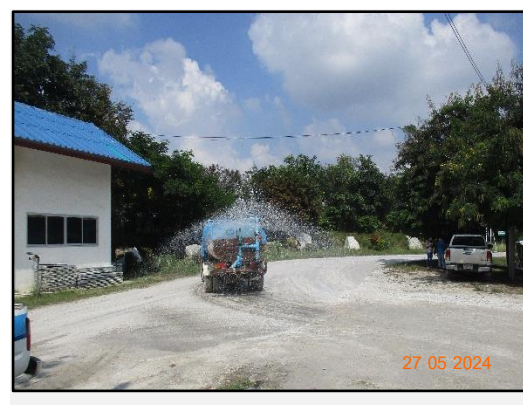
1.6 ให้ฉีดพรมน้ำบริเวณที่เกิดฝุ่นละออง ทั้งบริเวณหน้าเหมือง และ เส้นทางขนส่งภายในพื้นที่ เพื่อลดการฟุ้งกระจายของฝุ่นละออง ตลอด ระยะเวลาที่มีการทำงานของเครื่องจักร และยานพาหนะ หรือตามความ เหมาะสมกับสภาพภูมิอากาศ และปรับปรุงเส้นทางขนส่งแร่ให้เป็น ถนนลาดยาง หรือถนนหินบดอัดแน่น รวมทั้งตรวจสอบและปรับปรุง ซ่อมแซมเส้นทางขนส่งแร่ให้อยู่ในสภาพที่ใช้งานได้ดีอยู่เสมอ	- โครงการได้ทำการฉีดพรมน้ำบริเวณที่เกิดฝุ่นละออง ทั้งบริเวณหน้าเหมือง และเส้นทางขนส่งภายในพื้นที่ เพื่อลดการฟุ้งกระจายของฝุ่นละออง เป็นประจำทุกวัน รวมทั้งได้มีการปรับปรุงซ่อมแซมเส้นทางขนส่งแร่ให้อยู่ใน สภาพที่ใช้งานได้ดีอยู่เสมอ นอกจากนี้ทางโครงการได้กำหนดให้คนขับ รถบรรทุกจัดหาวัสดุมาปิดคลุมท้ายรถที่ขนส่งแร่ให้เรียบร้อย เพื่อป้องกันการ รบกวนและการฟุ้งกระจายของฝุ่นบนท้องถนน	ไม่มี	- รูปที่ 2-10 - รูปที่ 2-11

มาตรการป้องกัน และแก้ไขผลกระทบสิ่งแวดล้อม	ผลการปฏิบัติตามมาตรการ ป้องกัน และแก้ไขผลกระทบสิ่งแวดล้อม	ปัญหา อุปสรรค และแนวทางแก้ไข	เอกสารอ้างอิง
2.4 จัดพรมน้ำบนเส้นทางขนส่งแร่ที่เป็นลูกรังภายในพื้นที่โครงการ และถนนลูกรังที่ใช้ขนส่งแร่ภายนอกโครงการ โดยฉีดพรมน้ำวันละ 3 - 4 ครั้ง/วัน ในฤดูร้อนและฤดูหนาว และวันละ 1 ครั้ง ในช่วงฤดูฝน	- โครงการได้ทำการฉีดพรมน้ำบริเวณที่เกิดฝุ่นละออง ทั้งบริเวณหน้าเหมือง และเส้นทางขนส่งภายในพื้นที่ เพื่อลดการฟุ้งกระจายของฝุ่นละออง เป็นประจำทุกวัน รวมทั้งได้มีการปรับปรุงซ่อมแซมเส้นทางขนส่งแร่ให้อยู่ใน สภาพที่ใช้งานได้ดีอยู่เสมอ นอกจากนี้ทางโครงการได้กำหนดให้คนขับ รถบรรทุกจัดหาวัสดุมาปิดคลุมท้ายรถที่ใช้ขนส่งแร่ให้เรียบร้อย เพื่อป้องกันการ ร่วงหล่นและการฟุ้งกระจายของฝุ่นบนท้องถนน	ไม่มี	- รูปที่ 2-10 - รูปที่ 2-11

รูปที่ 2-10 การฉีดพรมน้ำบริเวณที่เกิดฝุ่นละออง ทั้งบริเวณหน้าเหมือง และเส้นทางขนส่งภายในพื้นที่
เพื่อลดการฟุ้งกระจายของฝุ่นละออง

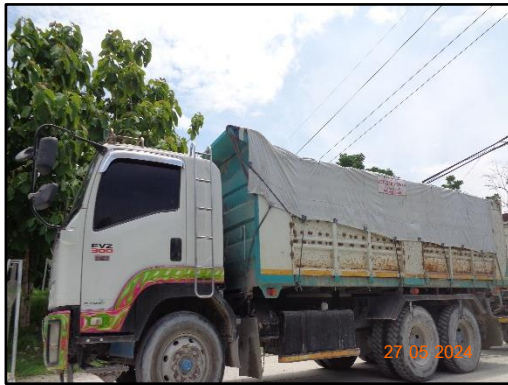
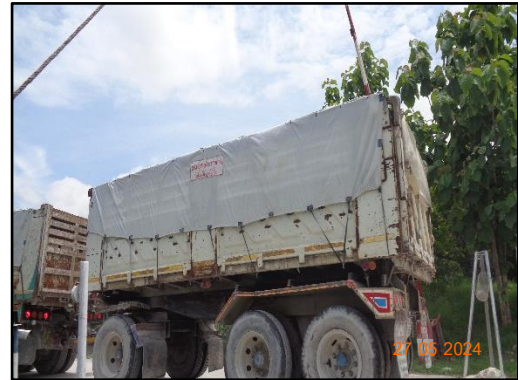
รูปที่ 2-11 รถบรรทุกขนส่งแร่ที่ปิดคลุมผ้าใบอย่างมิดชิด

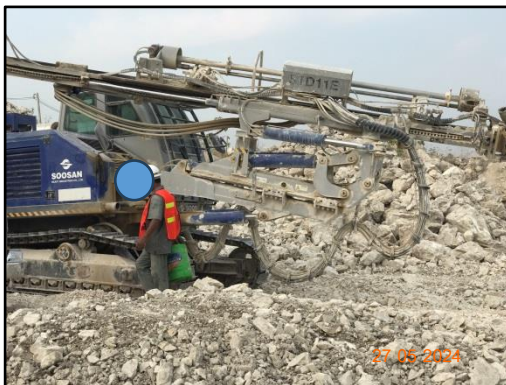
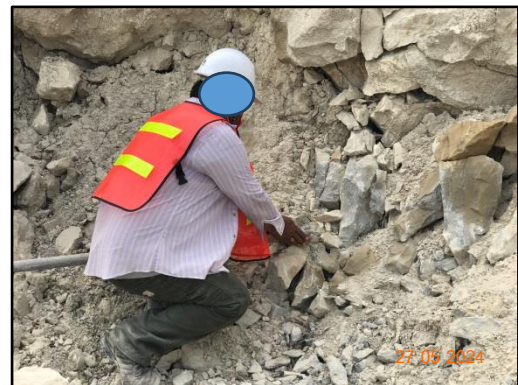
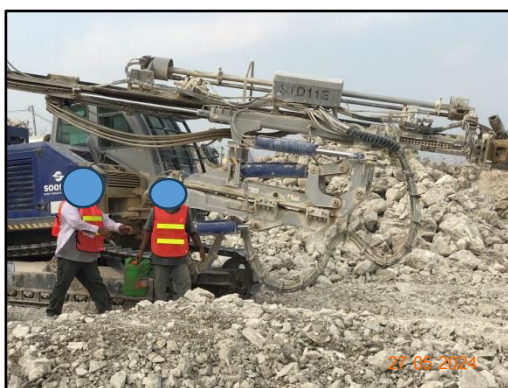
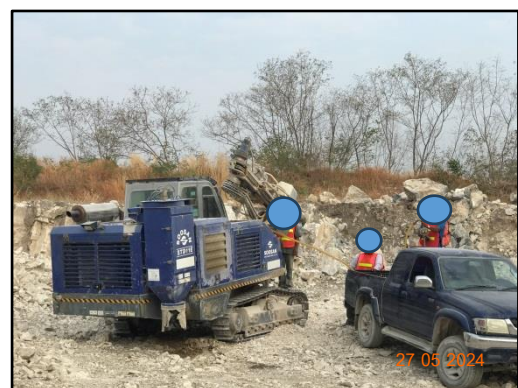
มาตรการป้องกัน และแก้ไขผลกระทบสิ่งแวดล้อม	ผลการปฏิบัติตามมาตรการ ป้องกัน และแก้ไขผลกระทบสิ่งแวดล้อม	ปัญหา อุปสรรค และแนวทางแก้ไข	เอกสารอ้างอิง
1.8 ให้จัดเตรียมและกำชับให้พนักงานสวมใส่อุปกรณ์ป้องกันอันตรายส่วนบุคคล เช่น หน้ากากกันฝุ่น หมวกนิรภัย ปลั๊กอุดหู รองเท้านิรภัย เป็นต้น ให้เหมาะสมกับสภาพของงาน พร้อมทั้งจัดให้มีการตรวจสอบสภาพของพนักงาน ได้แก่ สมรรถภาพการได้ยิน สมรรถภาพของปอด และเอกซเรย์ปอด ปีละ 1 ครั้ง	- โครงการได้กำชับให้พนักงานสวมใส่อุปกรณ์ป้องกันอันตรายส่วนบุคคล เช่น หน้ากากกันฝุ่น หมวกนิรภัย ปลั๊กอุดหู รองเท้านิรภัย เป็นต้น ให้เหมาะสมกับสภาพของงานทุกครั้งในขณะปฏิบัติงาน รวมทั้งได้ทำการตรวจสอบสุขภาพของพนักงานเป็นประจำทุกปี	ไม่มี	- ภาคผนวก ข-3 - รูปที่ 2-12

2.10 จัดเตรียมอุปกรณ์ป้องกันอันตรายส่วนบุคคลให้แก่พนักงานที่ทำงานในเหมือง เช่น หน้ากากกันฝุ่น ที่อุดหู หมวกนิรภัย รองเท้านิรภัย และเครื่องป้องกันตา เป็นต้น	- โครงการได้กำชับให้พนักงานสวมใส่อุปกรณ์ป้องกันอันตรายส่วนบุคคล เช่น หน้ากากกันฝุ่น หมวกนิรภัย ปลั๊กอุดหู รองเท้านิรภัย เป็นต้น ให้เหมาะสมกับสภาพของงานทุกครั้งในขณะปฏิบัติงาน	ไม่มี	- รูปที่ 2-12

รูปที่ 2-12 พนักงานสวมใส่อุปกรณ์ป้องกันอันตรายส่วนบุคคลขณะปฏิบัติงาน

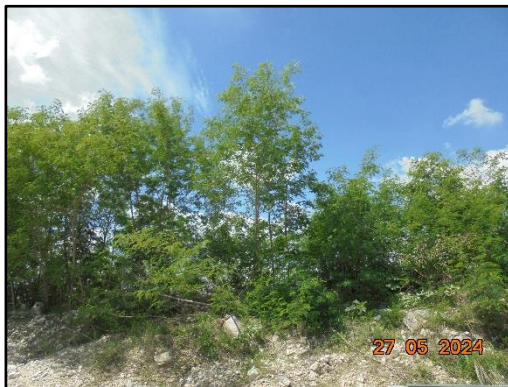
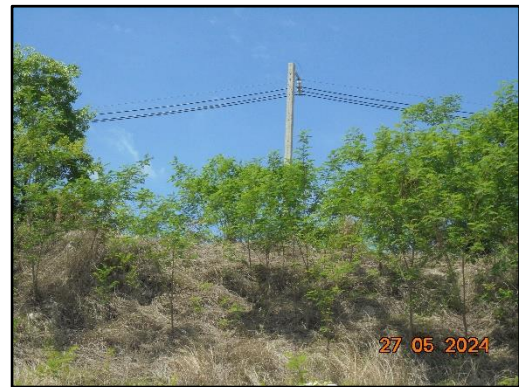
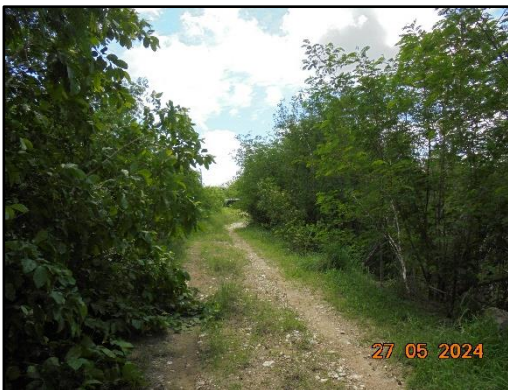
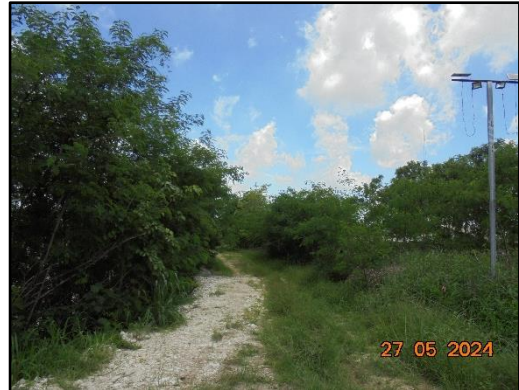
1.10.2 บริเวณพื้นที่ที่ผ่านการทำเหมืองในระยะสุดท้าย และที่ใช้ในกิจกรรมต่างๆ ทุกบริเวณให้ฟื้นฟู โดยการขุดหลุมหรือร่องใส่ดิน/ปุ๋ย พร้อมทั้งปลูกพืชคลุมดิน และไม้โตเร็วเพื่อคืนสภาพป่าไว้	- โครงการจะปลูกต้นไม้ทดแทนต้นที่ตายแล้ว ตามแนวคันดินบริเวณทิศ ตะวันตกของบ่อเหมือง และตามแนวคันดินบริเวณทิศใต้ของบ่อเหมือง ตามแผนที่แสดงพื้นที่ที่จะทำการฟื้นฟู และทำการดูแลรักษาสภาพต้นไม้ ที่มีอยู่ตามธรรมชาติให้อยู่ในสภาพเดิมและปลูกไม้โตเร็วหรือไม้ท้องถิ่น เพิ่มเติมให้เต็มทิวในพื้นที่เว้นที่ทำเหมืองให้หนาแน่นขึ้นเรียบร้อยแล้ว	ไม่มี	- รูปที่ 2-5 - รูปที่ 2-14 - ภาคผนวก ข-6

รูปที่ 2-14 สภาพต้นไม้อยู่ตามธรรมชาติโดยรอบพื้นที่โครงการ (ป่อเหมืองช้างเคียง)

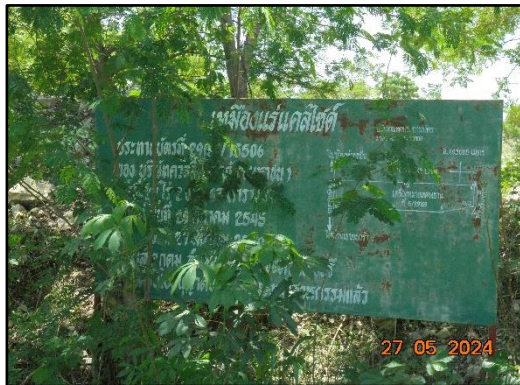
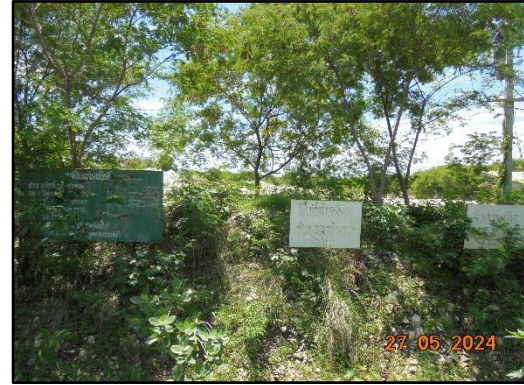
มาตรการป้องกัน และแก้ไขผลกระทบสิ่งแวดล้อม	ผลการปฏิบัติตามมาตรการ ป้องกัน และแก้ไขผลกระทบสิ่งแวดล้อม	ปัญหา อุปสรรค และแนวทางแก้ไข	เอกสารอ้างอิง
1.11 ให้รื้อถอนโยกย้ายสิ่งปลูกสร้าง อาคาร โรงเรือน ตลอดจนวัสดุอุปกรณ์ที่ใช้ในการทำเหมืองออกจากพื้นที่ประทานบัตรให้แล้วเสร็จก่อนสิ้นอายุประทานบัตรไม่น้อยกว่า 1 เดือน และดำเนินการปลูกต้นไม้ขึ้นคืนโตเร็ว หรือพืชคลุมดินในบริเวณที่สามารถดำเนินการได้ทั้งหมด	- โครงการจะสิ้นอายุประทานบัตรวันที่ 27 มีนาคม พ.ศ. 2570 จึงยังไม่มีกรรื้อถอนโยกย้ายสิ่งปลูกสร้าง อาคาร โรงเรือน ตลอดจนวัสดุอุปกรณ์ที่ใช้ในการทำเหมืองออกจากพื้นที่ประทานบัตร อย่างไรก็ตามก่อนสิ้นอายุประทานบัตรทางโครงการจะปฏิบัติตามมาตรการและข้อกำหนดที่เกี่ยวข้องอย่างเคร่งครัด	ไม่มี	- รูปที่ 2-15

รูปที่ 2-15 ป้ายแสดงข้อมูลรายละเอียดเกี่ยวกับอายุประทานบัตรของโครงการ

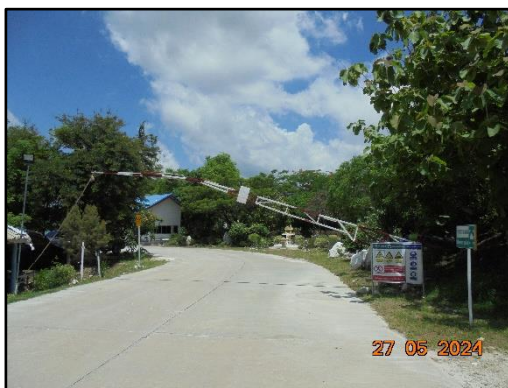
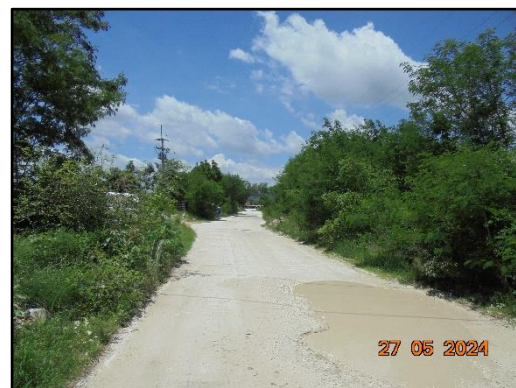
2.5 ทำการปรับปรุงแก้ไขถนนช่วงที่เป็นถนนลูกรังให้เป็นถนนที่มี พื้นผิวการจราจรที่ไม่ให้เกิดฝุ่นฟุ้งกระจายมาก	- โครงการได้ทำการปรับปรุง ดูแล บำรุงรักษา ถนน และเส้นทางลำเรียงแร่ให้มี สภาพดีตลอดระยะการดำเนินการ รวมทั้งได้ทำการฉีดพรมน้ำบริเวณที่เกิดฝุ่น ละออง ทั้งบริเวณหน้าเหมือง และเส้นทางขนส่งภายในพื้นที่ เพื่อลดการฟุ้ง กระจายของฝุ่นละอองเป็นประจำทุกวัน	ไม่มี	- รูปที่ 2-10 - รูปที่ 2-16

<p>3.2 ให้ทำการปรับปรุงถนนลูกรังที่ใช้เข้าสู่วัดถ้ำเต่าสามัคคีธรรม โดย ใช้เศษหินจากหน้าเหมือง มาบดอัดให้แน่น และทำการฉีดพรมน้ำเพื่อ ไม่ให้เกิดการฟุ้งกระจายของฝุ่นละออง และดูแลผิวถนนให้อยู่ใน สภาพที่ดีอยู่เสมอ</p>	<p>- โครงการได้ทำการปรับปรุง ดูแล บำรุงรักษา ถนน และเส้นทางลำเรียงแร่ให้มี สภาพดีตลอดระยะการดำเนินการ รวมทั้งได้ทำการฉีดพรมน้ำบริเวณที่เกิดฝุ่น ละออง ทั้งบริเวณหน้าเหมือง และเส้นทางขนส่งภายในพื้นที่ เพื่อลดการฟุ้ง กระจายของฝุ่นละอองเป็นประจำทุกวัน</p>	ไม่มี	<p>- รูปที่ 2-10 - รูปที่ 2-16</p>

รูปที่ 2-16 ถนนภายในพื้นที่โครงการ

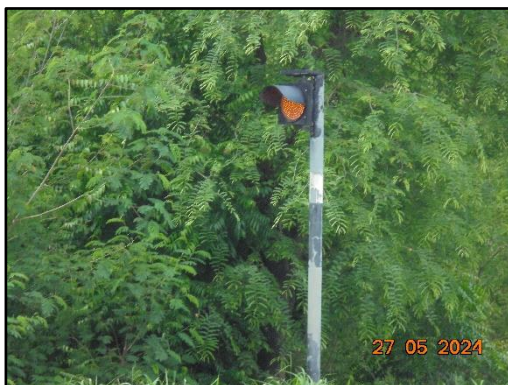
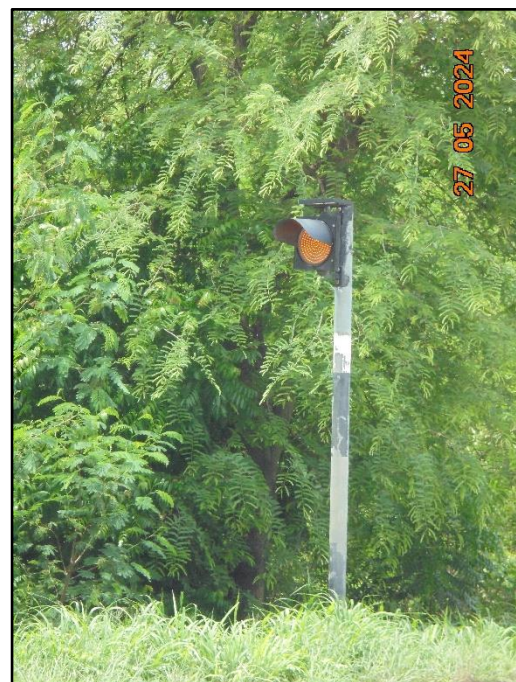
2.6 กำหนดความเร็วของยานพาหนะที่ใช้ในการขนส่งแร่ให้ไม่เกิน 25 กิโลเมตรต่อชั่วโมง ในช่วงถนนลูกรังและช่วงที่ผ่านชุมชน	- โครงการได้ทำการติดตั้งป้ายสัญญาณเตือน เช่น ป้ายสัญลักษณ์เพื่อแจ้งเตือน การควบคุมความเร็วของรถขนส่งแร่ โดยกำหนด “ความเร็วไม่เกิน 30 กิโลเมตร/ชั่วโมง” และจัดให้มีสัญญาณไฟกระพริบ บริเวณริมเส้นทางขนส่งแร่ เพื่อช่วยลดอุบัติเหตุต่างๆ เรียบร้อยแล้ว	ไม่มี	- รูปที่ 2-17 - รูปที่ 2-18

รูปที่ 17 สัญญาณไฟกระพริบ บริเวณริมเส้นทางขนส่งแร่

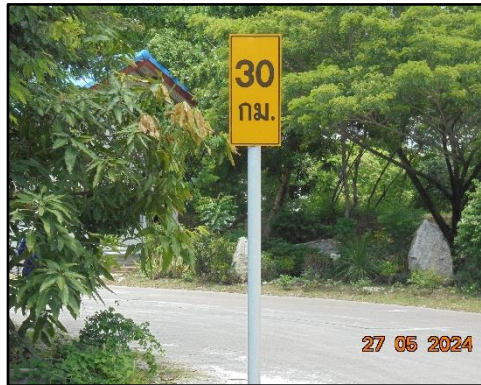
รูปที่ 18 ป้ายแจ้งเตือนความเร็วของรถขนส่งแร่ ระบุความเร็วไม่เกิน 30 กิโลเมตรต่อชั่วโมง
