## บทที่ 2

### การปฏิบัติตามมาตรการป้องกัน และแก้ไขผลกระทบสิ่งแวดล้อม

## 2.2 ผลการติดตามตรวจสอบการปฏิบัติตามมาตรการป้องกันและแก้ไขผลกระทบสิ่งแวดล้อม

**ตารางที่ 2.2-1** ผลการปฏิบัติตามมาตรการป้องกันและแก้ไขผลกระทบสิ่งแวดล้อม (ระยะดำเนินการ) โครงการกาญจนบุรี ไบโอดีเอ็นเอ (ครั้งที่ 2)  
บริษัท กาญจนบุรี ไบโอดีเอ็นเอ จำกัด ระหว่างเดือนมกราคม-มิถุนายน 2567

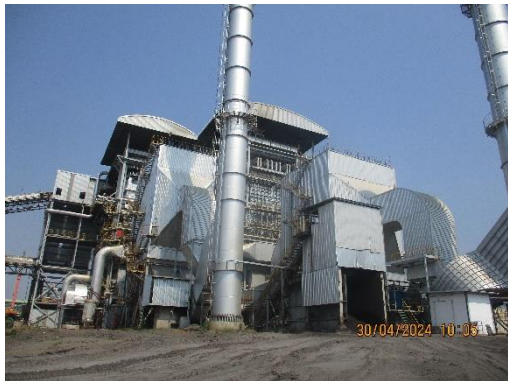
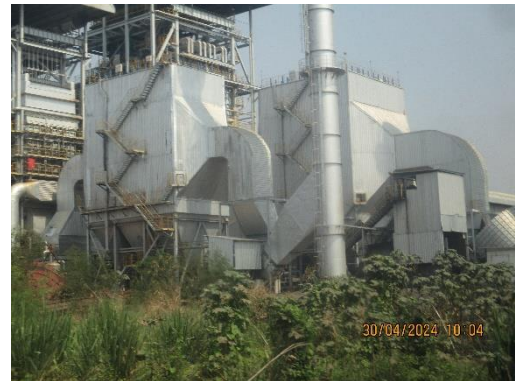
รูปที่ 1 ระบบดักฝุ่น Electrostatic Precipitator (ESP)

| มาตรการป้องกันและแก้ไขผลกระทบต่อสิ่งแวดล้อม | สถานที่ดำเนินการ | ผลการปฏิบัติตามมาตรการ | ปัญหา อุปสรรคที่ไม่สามารถปฏิบัติตามมาตรการและแนวทางแก้ไข | เอกสารและหลักฐานอ้างอิง |
|---|---|---|--|---|
| <p>2. ทรัพยากรกายภาพ</p> <p>2.1 คุณภาพอากาศ</p> <p>1. การควบคุมการระบายมลสารจากปล่อง</p> <p>- กำหนดให้ใช้กากอ้อยเป็นเชื้อเพลิงสำหรับหม้อน้ำของโครงการ จำนวน 4 ชุด ซึ่งในระยะแรกจะมีการติดตั้งหม้อน้ำ 2 ชุด ขนาด 160 ตัน/ชั่วโมง และ 75 ตัน/ชั่วโมง ส่วนหม้อน้ำที่เหลือจะติดตั้งในระยะต่อไป</p> <p>- จัดให้มีระบบดักฝุ่น Electrostatic Precipitator (ESP) เพื่อดักฝุ่นละอองรวมจากหม้อน้ำ</p> | <p>- หม้อน้ำ</p> <p>- หม้อน้ำ</p> | <p>- โครงการได้ใช้กากอ้อยเป็นเชื้อเพลิง สำหรับหม้อน้ำโดยในระหว่างเดือนมกราคม-มิถุนายน 2567 เป็นการผลิตรายแรกมีการติดตั้งหม้อน้ำ 2 ชุด (ขนาด 160 ตัน/ชั่วโมง และ 75 ตัน/ชั่วโมง) ส่วนที่เหลือจะดำเนินการติดตั้งในระยะต่อไป</p> <p>- โครงการมีการติดตั้งระบบดักฝุ่น Electrostatic Precipitator (ESP) เพื่อดักจับฝุ่นละอองจากหม้อน้ำ</p> | <p>-</p> <p>-</p> | <p>-</p> <p>- รูปที่ 1 ระบบดักฝุ่น Electrostatic Precipitator (ESP)</p> |

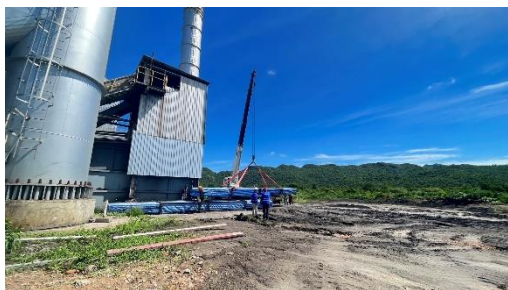
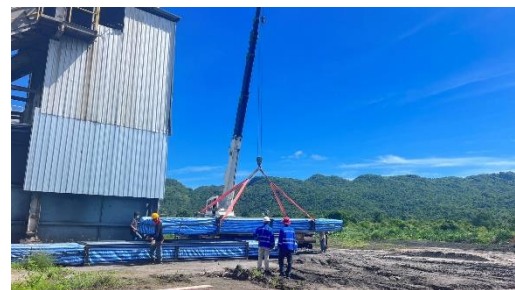
รูปที่ 2 อุปกรณ์สำรองเกี่ยวกับระบบควบคุมมลพิษทางอากาศ

| มาตรการป้องกันและแก้ไขผลกระทบสิ่งแวดล้อม | สถานที่ดำเนินการ | ผลการปฏิบัติตามมาตรการ | ปัญหา อุปสรรค<br>ที่ไม่สามารถ<br>ปฏิบัติตามมาตรการ<br>และแนวทางแก้ไข | เอกสารและหลักฐาน<br>อ้างอิง |
|---|--|---|--|--|
| <b>2.1 คุณภาพอากาศ (ต่อ)</b><br>- จัดเตรียมอะไหล่ที่จำเป็นเกี่ยวข้องกับระบบควบคุมมลสารอากาศให้มีจำนวนเพียงพอเพื่อใช้ในการแก้ไข ซ่อมแซมเมื่อระบบควบคุมมลสารอากาศขัดข้อง<br>- กำหนดให้ทำการพ่นเคมีที่หม้อน้ำของโครงการวันละไม่เกิน 2 ครั้ง ครั้งละ 1 ปล่อง สลับกันไปจนครบทุกปล่องในช่วงเวลากลางวัน 1 ครั้ง และช่วงกลางคือ 1 ครั้ง โดยจะไม่ดำเนินการในช่วงเวลาเดียวกัน | - ระบบบำบัดมลสารอากาศ<br><br>- หม้อน้ำ | - โครงการมีการจัดเตรียมอะไหล่ที่เกี่ยวข้องกับระบบควบคุมมลพิษทางอากาศเพื่อใช้ในการซ่อมแซมแก้ไข กรณีระบบเกิดการชำรุดหรือขัดข้อง<br>- การดำเนินการผลิตและมีการพ่นเคมีจากปล่องระบายโครงการจะปฏิบัติตามที่มาตรการกำหนดอย่างเคร่งครัด | -<br><br>- | - รูปที่ 2 อุปกรณ์สำรองเกี่ยวกับระบบควบคุมมลพิษทางอากาศ<br><br>- |

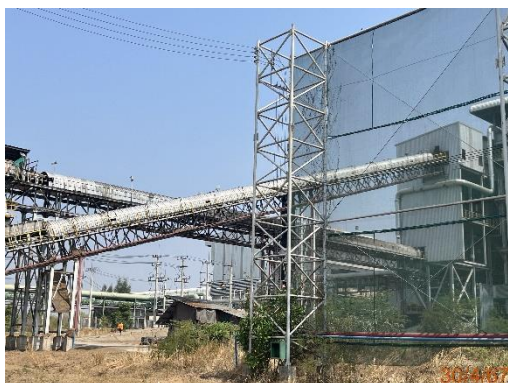
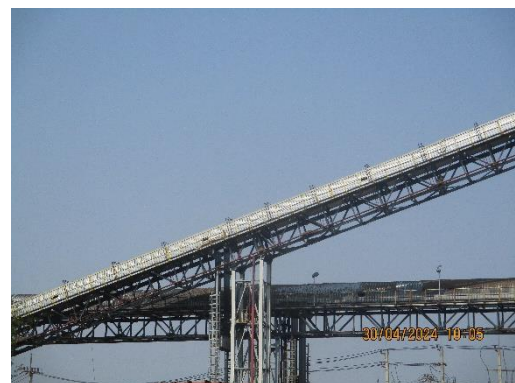
รูปที่ 3 ระบบสายพานลำเลียงกากอ้อยแบบปิด

| มาตรการป้องกันและแก้ไขผลกระทบสิ่งแวดล้อม | สถานที่ดำเนินการ | ผลการปฏิบัติตามมาตรการ | ปัญหา อุปสรรค<br>ที่ไม่สามารถ<br>ปฏิบัติตามมาตรการ<br>และแนวทางแก้ไข | เอกสารและหลักฐาน<br>อ้างอิง |
|---|---|---|--|--|
| <b>2.1 คุณภาพอากาศ (ต่อ)</b><br><b>2. ระบบลำเลียงกากอ้อย</b><br>- กำหนดให้ระบบสายพานลำเลียงที่ต้องเป็นระบบปิดครอบเพื่อลดการฟุ้งกระจายของฝุ่นละอองที่เกิดขึ้นระหว่างการลำเลียงเข้าสู่ห้องเผาไหม้<br>- การติดตั้ง Wind Sock เพื่อใช้เป็นเครื่องมือในการสังเกตทิศทางการพัดของลมและใช้เป็นสัญญาณในการป้องกันการฟุ้งกระจายของฝุ่นละอองที่ลานกองกากอ้อยในทิศทางได้ลม<br>- กำหนดให้พนักงานควบคุมระบบสายพานลำเลียงต้องตรวจสอบระบบลำเลียงให้อยู่ในสภาพพร้อมการใช้งานอยู่เสมอ<br>- จัดให้มีพนักงานทำความสะอาด โดยการกวาดเชื้อเพลิงที่ตกหล่นทุกวันเพื่อป้องกันการสะสมของเชื้อเพลิงและเกิดการฟุ้งกระจาย | - สายพานลำเลียงกากอ้อย<br>- ลานกองกากอ้อย<br>- พื้นที่โครงการ<br>- พื้นที่โครงการ | - โครงการจัดให้มีระบบสายพานลำเลียงกากอ้อยเป็นระบบปิดเพื่อป้องกันฝุ่นละอองที่เกิดการฟุ้งกระจายในขณะลำเลียงเชื้อเพลิงเข้าสู่ห้องเผาไหม้<br>- โครงการมีการติดตั้ง Wind Sock เพื่อใช้ในการสังเกตทิศทางลมและเฝ้าระวังการฟุ้งกระจายของฝุ่นละอองบริเวณลานกองกากอ้อยตามที่มาตรการกำหนด<br>- โครงการได้จัดให้มีพนักงานในการดูแลตรวจสอบระบบสายพานลำเลียงให้พร้อมใช้งานอยู่เสมอ<br>- โครงการได้จัดให้มีพนักงานคอยทำความสะอาดบริเวณอาคารเก็บเชื้อเพลิงที่ตกหล่นเพื่อป้องกันเชื้อเพลิงสะสมและเกิดการฟุ้งกระจาย | -<br>-<br>- | - รูปที่ 3 ระบบสายพานลำเลียงกากอ้อยแบบปิด<br>- รูปที่ 5 Wind Sock บริเวณลานกองกากอ้อย<br>- ภาพผนวก 10ข<br>- รูปที่ 6 พนักงานควบคุมระบบสายพานลำเลียงกากอ้อย<br>- รูปที่ 7 พนักงานทำความสะอาดเชื้อเพลิงที่ตกหล่น |

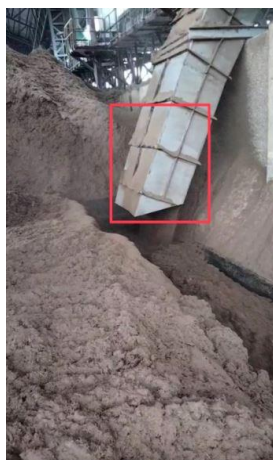
รูปที่ 4 ท่อ Chute

| มาตรการป้องกันและแก้ไขผลกระทบสิ่งแวดล้อม | สถานที่ดำเนินการ | ผลการปฏิบัติตามมาตรการ | ปัญหา อุปสรรค<br>ที่ไม่สามารถ<br>ปฏิบัติตามมาตรการ<br>และแนวทางแก้ไข | เอกสารและหลักฐาน<br>อ้างอิง |
|---|---|--|--|---|
| <p><b>2.1 คุณภาพอากาศ (ต่อ)</b></p> <p><b>3. ระบบลำเลียงกากอ้อย (ต่อ)</b></p> <ul style="list-style-type: none"> <li>- จัดให้มีท่อ (Chute) ต่อจากปลายสายพานลำเลียงลงมายังพื้นที่ลานกองกากอ้อย</li> <li>- ดำเนินการตรวจสอบและซ่อมบำรุง Chute ให้มีสภาพพร้อมใช้งานก่อนฤดูเปิดหีบเป็นประจำทุกปี</li> <li>- การโปรยกากอ้อยลงสู่กองเก็บกากอ้อยจะต้องติดตั้งท่อ Chute/ครอบกันฝุ่นฟุ้งกระจายที่สามารถปรับความยาวของครอบกันการฟุ้งกระจายของฝุ่นละอองได้ตามความสูงของกองกากอ้อย</li> </ul> | <ul style="list-style-type: none"> <li>- ส าย พ าน ลำเลียงกากอ้อย</li> <li>- ส าย พ าน ลำเลียงกากอ้อย</li> <li>- ลานกองกากอ้อย</li> </ul> | <ul style="list-style-type: none"> <li>- โครงการได้จัดให้มีท่อ (chute) ต่อจากสายพานลำเลียงลงมายังลานกองกากอ้อยพร้อมตาข่ายเพื่อป้องกันการฟุ้งกระจายของฝุ่นละออง</li> <li>- โครงการได้ดำเนินการตรวจสอบท่อ (Chute) ตามแผนซ่อมบำรุงเพื่อให้สามารถพร้อมใช้งานหากชำรุดเสียหายจะดำเนินการซ่อมบำรุงทันที</li> <li>- โครงการได้จัดให้มีท่อ (Chute) ต่อจากสายพานลำเลียงลงมายังลานกองกากอ้อยพร้อมตาข่ายเพื่อป้องกันการฟุ้งกระจายของฝุ่นละออง</li> </ul> | | <ul style="list-style-type: none"> <li>- รูปที่ 4 ท่อ Chute</li> <li>- ภาพผนวก 10ข</li> <li>- รูปที่ 4 ท่อ Chute</li> </ul> |

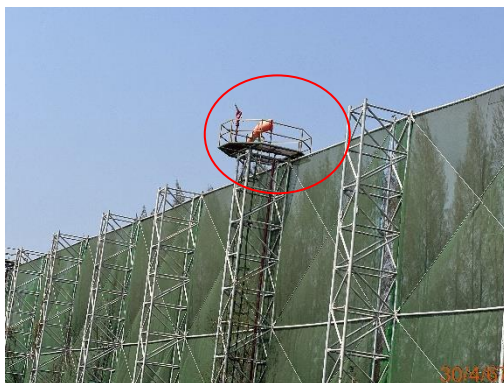
รูปที่ 5 Wind Sock บริเวณลานกองกากอ้อย

| มาตรการป้องกันและแก้ไขผลกระทบสิ่งแวดล้อม | สถานที่ดำเนินการ | ผลการปฏิบัติตามมาตรการ | ปัญหา อุปสรรค<br>ที่ไม่สามารถ<br>ปฏิบัติตามมาตรการ<br>และแนวทางแก้ไข | เอกสารและหลักฐาน<br>อ้างอิง |
|---|---|---|--|--|
| <b>2.1 คุณภาพอากาศ (ต่อ)</b><br><b>5. การบริหารจัดการพื้นที่ลานกองเถ้า</b><br>- ให้มีลานกองเถ้าเพื่อใช้ในการเก็บสำรองอย่างเพียงพอ<br>ก่อนให้เกษตรกรนำไปใช้ในพื้นที่การเกษตร<br><br>- ติดตั้งถุงลม (Wind Sock) ที่ลานกองเก็บเถ้าเพื่อ<br>ตรวจสอบทิศทางของลมที่พัดผ่านกองเถ้า | - ลานกองเถ้า<br><br>- ลานกองเถ้า | - ระหว่างเดือนมกราคม-มิถุนายน 2567 เถ้าที่เกิด<br>จากกระบวนการผลิตโครงการได้มีการกองไว้ใน<br>พื้นที่กองเถ้าและจะให้รถเก็บขนดำเนินการขน<br>ไปยังแปลงอ้อยสาธิตของโครงการน้ำตาล เพื่อ<br>นำไปใช้เป็นวัสดุปรับปรุงดิน<br><br>- โครงการติดตั้งถุงลม (Wind Sock) บริเวณเสา<br>ตาข่ายชะลอลมบริเวณลานกองกากอ้อยสูง<br>15 เมตร ซึ่งเป็นพื้นที่ต่อเนื่องกับบริเวณลานกองเถ้า | -<br><br>- | - รูปที่ 10 พื้นที่ลาน<br>กองเถ้า<br><br>- รูปที่ 5 Wind Sock<br>บริเวณลานกองกาก<br>อ้อย |

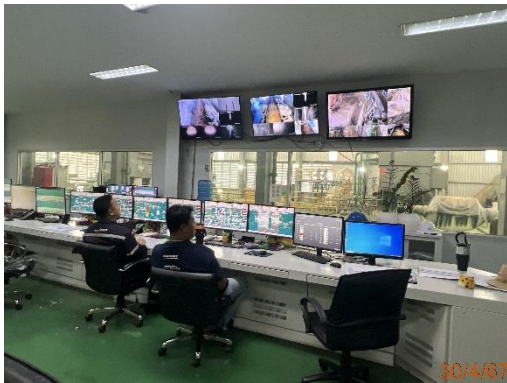
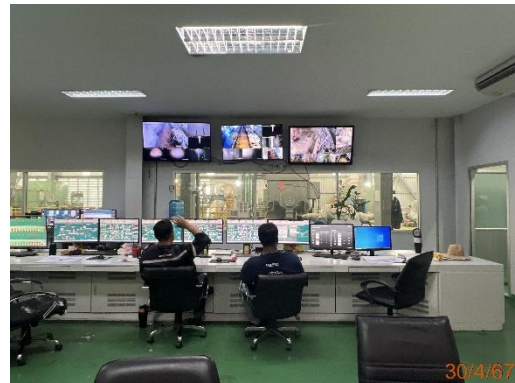
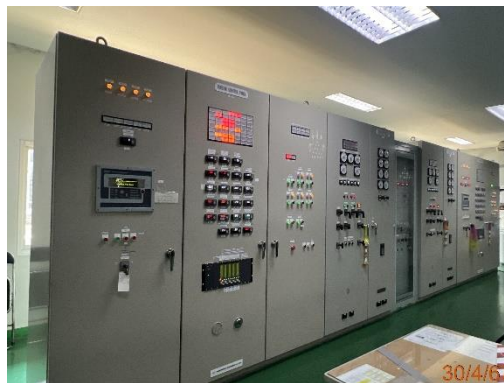
| มาตรการป้องกันและแก้ไขผลกระทบสิ่งแวดล้อม | สถานที่ดำเนินการ | ผลการปฏิบัติตามมาตรการ | ปัญหา อุปสรรค<br>ที่ไม่สามารถ<br>ปฏิบัติตามมาตรการ<br>และแนวทางแก้ไข | เอกสารและหลักฐาน<br>อ้างอิง |
|--|---|--|--|--|
| <p><b>2.1 คุณภาพอากาศ (ต่อ)</b></p> <p><b>4. พนักงานที่ทำงานในพื้นที่ ที่มีโอกาสสัมผัสกับฝุ่นละอองอยู่เป็นประจำ</b></p> <ul style="list-style-type: none"> <li>- พนักงานที่ปฏิบัติงานในพื้นที่ที่มีความเสี่ยงในการสัมผัสฝุ่นละอองต้องสวมใส่ชุดปฏิบัติงานที่มีดัดประกอบด้วย แขนยาว กางเกงขายาว รองเท้าบูท สวมหน้ากากกันฝุ่น เพื่อลดการสัมผัสฝุ่นละออง</li> <li>- จัดให้มีห้องควบคุม (control room) เพื่อป้องกันการสัมผัสฝุ่นละอองสำหรับพนักงานที่ทำงานอยู่ในบริเวณหม้อน้ำ (boiler house)</li> </ul> | <ul style="list-style-type: none"> <li>- พื้นที่โครงการ</li> <li>- ลานกองกากอ้อย</li> </ul> | <ul style="list-style-type: none"> <li>- โครงการกำชับพนักงานที่ปฏิบัติงานในพื้นที่ที่มีความเสี่ยงที่ต้องสัมผัสกับฝุ่นละอองให้สวมใส่ชุดปฏิบัติงานให้มิดชิดทั้งเสื้อแขนยาว กางเกงขายาว รองเท้าบูท พร้อมสวมหน้ากากกันฝุ่นละออง เพื่อลดอันตรายที่เกิดขึ้นในการปฏิบัติงาน</li> <li>- โครงการได้จัดให้มีห้องควบคุม (Control Room) บริเวณหม้อน้ำ (boiler house) เพื่อป้องกันการสัมผัสฝุ่นละออง</li> </ul> | <ul style="list-style-type: none"> <li>-</li> <li>-</li> </ul> | <ul style="list-style-type: none"> <li>- รูปที่ 8 พนักงานสวมใส่อุปกรณ์ป้องกันอันตรายส่วนบุคคล</li> <li>- รูปที่ 9 ห้องควบคุม (Control Room)</li> </ul> |

| มาตรการป้องกันและแก้ไขผลกระทบสิ่งแวดล้อม | สถานที่ดำเนินการ | ผลการปฏิบัติตามมาตรการ | ปัญหา อุปสรรค<br>ที่ไม่สามารถ<br>ปฏิบัติตามมาตรการ<br>และแนวทางแก้ไข | เอกสารและหลักฐาน<br>อ้างอิง |
|---|---|---|--|---|
| | | | - | - รูปที่ 9 ห้องควบคุม (Control Room) |

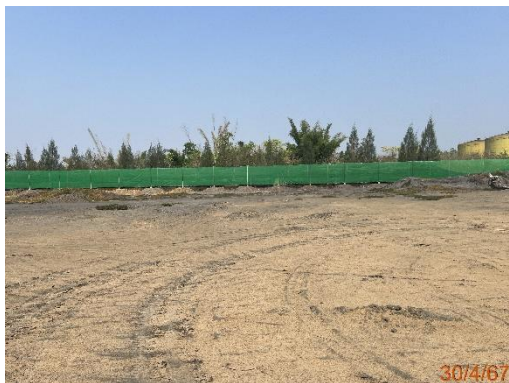
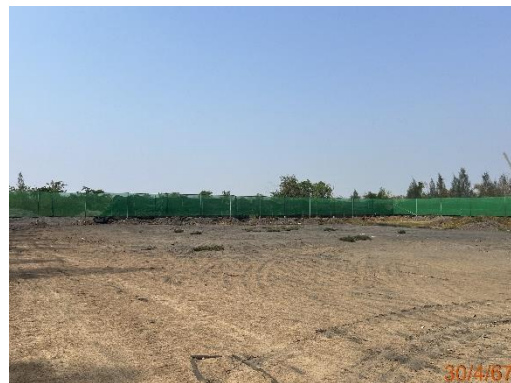
รูปที่ 10 พื้นที่ลานกองเถ้า

| มาตรการป้องกันและแก้ไขผลกระทบสิ่งแวดล้อม | สถานที่ดำเนินการ | ผลการปฏิบัติตามมาตรการ | ปัญหา อุปสรรค<br>ที่ไม่สามารถ<br>ปฏิบัติตามมาตรการ<br>และแนวทางแก้ไข | เอกสารและหลักฐาน<br>อ้างอิง |
|---|---|--|--|--|
| - ติดตั้งตาข่ายชะลอลมสูงไม่น้อยกว่า 3 เมตร ล้อมรอบ<br>พื้นที่ลานกองเถ้า โดยกองเถ้าสูงไม่เกิน 2 เมตร เพื่อ<br>ป้องกันการฟุ้งกระจายของฝุ่นจากลานกองเถ้า | - ลานกองเถ้า | - โครงการจัดให้มีตาข่ายชะลอลมสูงไม่น้อยกว่า<br>3 เมตร รอบพื้นที่ลานกองเถ้าเพื่อป้องกันการ<br>ฟุ้งกระจายของฝุ่นละอองจากกองเถ้าที่อาจเกิดขึ้น | - | - รูปที่ 10 พื้นที่ลาน<br>กองเถ้า |

| มาตรการป้องกันและแก้ไขผลกระทบสิ่งแวดล้อม | สถานที่ดำเนินการ | ผลการปฏิบัติตามมาตรการ | ปัญหา อุปสรรค<br>ที่ไม่สามารถ<br>ปฏิบัติตามมาตรการ<br>และแนวทางแก้ไข | เอกสารและหลักฐาน<br>อ้างอิง |
|--|--|---|---|--|
| <b>2.1 คุณภาพอากาศ (ต่อ)</b><br><b>5. การบริหารจัดการพื้นที่ลานกองเถ้า (ต่อ)</b> <ul style="list-style-type: none"> <li>- กรณีเถ้าแห้งเกิดการฟุ้งกระจายให้ทำการฉีดพ่นน้ำให้ครอบคลุมในพื้นที่อย่างต่อเนื่องสม่ำเสมอเป็นประจำเพื่อป้องกันการฟุ้งกระจายของฝุ่นละอองจากเถ้า</li> <li>- กำหนดให้มีการตรวจสอบระบบดักเถ้าด้วยน้ำอยู่เสมอเพื่อลดการฟุ้งกระจายของเถ้าจากห้องเผาไหม้</li> <li>- กำหนดให้มีการดักเถ้าจากบ่อดักเถ้าไปกองเก็บบริเวณลานกองเถ้าอย่างสม่ำเสมอ</li> </ul> | <ul style="list-style-type: none"> <li>- ลานกองเถ้า</li> <li>- ลานกองเถ้า</li> <li>- ลานกองเถ้า</li> </ul> | <ul style="list-style-type: none"> <li>- กรณีมีเถ้าจากการเผาไหม้ในพื้นที่ที่จะพิจารณาตรวจสอบหากเกิดการฟุ้งกระจายของฝุ่นจะดำเนินการฉีดพ่นน้ำเพื่อลดฝุ่นที่เกิดขึ้น</li> <li>- โครงการจัดให้มีระบบดักตะกอนกองเถ้าตามมาตรการกำหนดเพื่อลดการฟุ้งกระจายของเถ้าจากห้องเผาไหม้</li> <li>- โครงการดำเนินการดักเถ้าจากบ่อดักเถ้าไปเก็บยังบริเวณลานกองเถ้าอย่างสม่ำเสมอตามมาตรการกำหนด</li> </ul> | <ul style="list-style-type: none"> <li>-</li> <li>-</li> <li>-</li> </ul> | <ul style="list-style-type: none"> <li>- รูปที่ 12 การฉีดพ่นน้ำผิวหน้ากองเถ้า</li> <li>- รูปที่ 10 พื้นที่ลานกองเถ้า</li> <li>- รูปที่ 14 ระบบดักตะกอนเถ้า</li> <li>- รูปที่ 10 พื้นที่ลานกองเถ้า</li> </ul> |

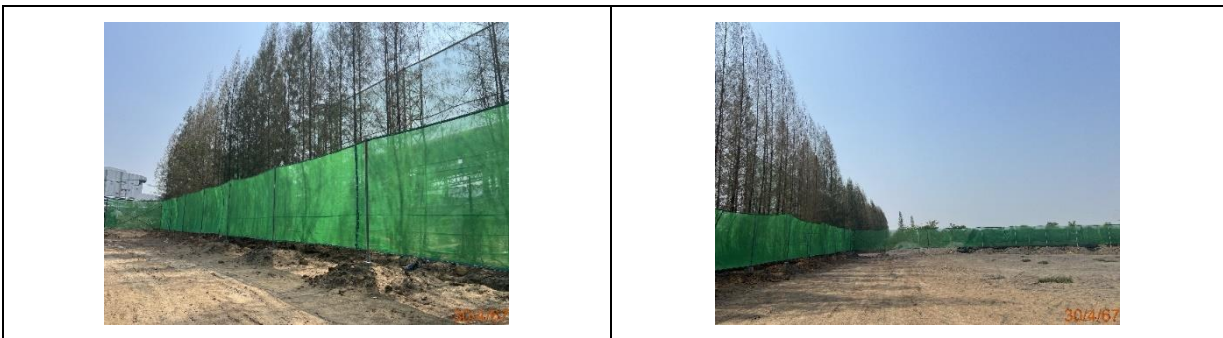
| มาตรการป้องกันและแก้ไขผลกระทบสิ่งแวดล้อม | สถานที่ดำเนินการ | ผลการปฏิบัติตามมาตรการ | ปัญหา อุปสรรค<br>ที่ไม่สามารถ<br>ปฏิบัติตามมาตรการ<br>และแนวทางแก้ไข | เอกสารและหลักฐาน<br>อ้างอิง |
|--|---|---|--|--|
| <b>2.1 คุณภาพอากาศ (ต่อ)</b><br><b>5. การบริหารจัดการพื้นที่ลานกองเถ้า (ต่อ)</b><br>- กำหนดให้กองเถ้ามีความสูงไม่เกิน 2 เมตร จากพื้นลานกอง เพื่อป้องกันการฟุ้งกระจายจากลม<br><br>- ทำการปลูกต้นไม้ทรงสูงแทรกด้วยไม้พุ่มเตี้ยโดยรอบลานกองเถ้า 3 แถว สลับพื้นปลาคความสูง 12 เมตร | - ลานกองเถ้า<br><br>- ลานกองเถ้า | - ระหว่างเดือนมกราคม-มิถุนายน 2567 เถ้าที่เกิดจากกระบวนการผลิตโครงการได้มีการกองไว้ในพื้นที่กองเถ้า และจะให้รถเก็บขนดำเนินการขนไปยังแปลงอ้อยสาธิตของโครงการน้ำตาล เพื่อนำไปใช้เป็นวัสดุปรับปรุงดิน<br><br>- โครงการดำเนินการปลูกต้นไม้รอบลานกองเถ้าเพื่อให้เป็นไปตามที่มาตรการกำหนด | -<br><br>- | - ภาคผนวก 13ข<br>- รูปที่ 10 พื้นที่ดินกองเถ้า<br><br>- ภาคผนวก 11ข<br>- รูปที่ 11 ต้นไม้รอบลานกองเถ้า |

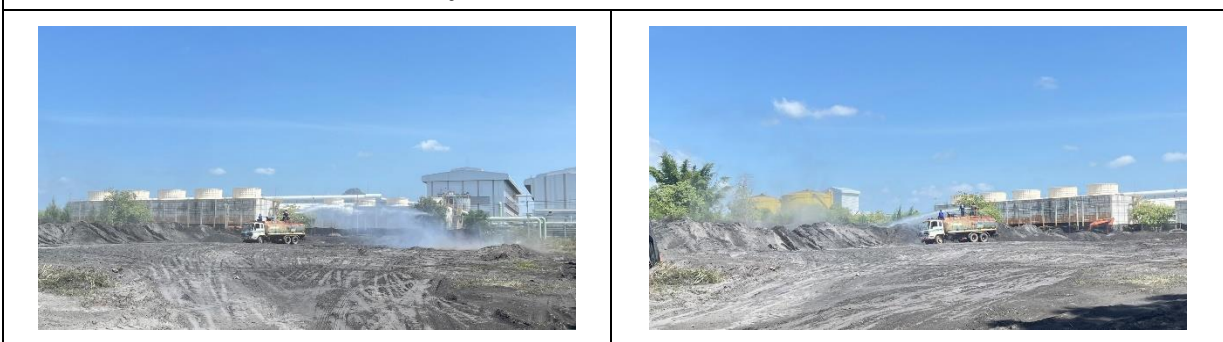
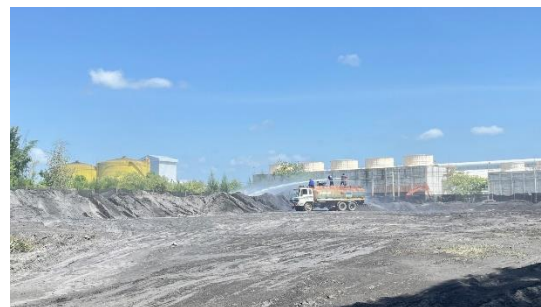
รูปที่ 12 ฉีดพรมน้ำฟิวหน้ากองเถ้า

| มาตรการป้องกันและแก้ไขผลกระทบสิ่งแวดล้อม | สถานที่ดำเนินการ | ผลการปฏิบัติตามมาตรการ | ปัญหา อุปสรรค<br>ที่ไม่สามารถ<br>ปฏิบัติตามมาตรการ<br>และแนวทางแก้ไข | เอกสารและหลักฐาน<br>อ้างอิง |
|---|---|--|--|--|
| <b>2.1 คุณภาพอากาศ (ต่อ)</b><br><b>5. การบริหารจัดการพื้นที่ลานกองเถ้า (ต่อ)</b><br>- ฉีดพรมน้ำถ้าผิวหน้ากองเถ้าแห่งระหว่างรอการขนส่ง<br>โดยเกษตรกรหรือการส่งไปกำจัดแล้วแต่กรณี | - ลานกองเถ้า | - โครงการมีพนักงานคอยฉีดพรมน้ำผิวหน้ากองเถ้า<br>เพื่อป้องกันการฟุ้งกระจายของฝุ่นละอองกรณีมีการ<br>กองไว้ในพื้นที่โครงการ หรือกรณีระหว่างรอ<br>ให้เกษตรกรนำไปใช้ประโยชน์ และนำไปใช้ในพื้นที<br>การเกษตร | - | - รูปที่ 12 การฉีดพรม<br>น้ำผิวหน้ากองเถ้า |

| มาตรการป้องกันและแก้ไขผลกระทบสิ่งแวดล้อม | สถานที่ดำเนินการ | ผลการปฏิบัติตามมาตรการ | ปัญหา อุปสรรค<br>ที่ไม่สามารถ<br>ปฏิบัติตามมาตรการ<br>และแนวทางแก้ไข | เอกสารและหลักฐาน<br>อ้างอิง |
|--|--|--|--|---|
| <b>2.1 คุณภาพอากาศ (ต่อ)</b><br><b>5. การบริหารจัดการพื้นที่ลานกองเถ้า (ต่อ)</b> <ul style="list-style-type: none"> <li>- รถบรรทุกที่มาขอรับขนเถ้าต้องมีวิศวกรลงพื้นที่บรรทุก มีกรูแผ่ข้างและฝาท้ายรถบรรทุกด้วยผ้าใบให้มิดชิดเพื่อป้องกันการฟุ้งกระจายและตกหล่น โดยรถบรรทุกดังกล่าวจะต้องเข้าซังน้ำหนักรถเปล่าที่ห้องซัง แล้วนำรถเข้ามารับเถ้า ณ จุดที่โรงงานกำหนด ตรวจสอบความเรียบร้อยในการบรรทุก โดยไม่ให้มีจุดรั่วไหลของเถ้าออกจากรถ จากนั้นซังน้ำหนักรถอีกครั้งและบันทึกปริมาณเถ้าที่ขนออกไป</li> <li>- พื้นที่ กองเถ้าต้องใช้น้ำฉีดโดยรอบ เพื่อลดการฟุ้งกระจายของเถ้าอย่างน้อย 2 ครั้ง/วัน</li> </ul> | <ul style="list-style-type: none"> <li>- ลานกองเถ้าและเส้นทางการขนส่ง</li> <li>- ลานกองเถ้า</li> </ul> | <ul style="list-style-type: none"> <li>- โครงการได้กำกับดูแลรถบรรทุกเถ้าให้ปฏิบัติตามมาตรการอย่างเคร่งครัด เพื่อป้องกันการรั่วไหลของเถ้าออกจากตัวรถ และไม่ส่งผลกระทบต่อชุมชน ชนชนย้าย</li> <li>- กรณีมีเถ้าจากการเผาไหม้ในพื้นที่ที่จะพิจารณาตรวจสอบหากเกิดการฟุ้งกระจายของฝุ่นจะดำเนินการฉีดพรมน้ำเพื่อลดฝุ่นที่เกิดขึ้น</li> </ul> | - | <ul style="list-style-type: none"> <li>- ภาคผนวก 12ข</li> <li>- รูปที่ 13 รถบรรทุกเก็บขนเถ้า</li> <li>- รูปที่ 12 การฉีดพรมน้ำผิวหน้ากองเถ้า</li> </ul> |
