ผลการปฏิบัติตามมาตรการป้องกัน
และแก้ไขผลกระทบสิ่งแวดล้อม

ตารางที่ 2-1 สรุปมาตรการป้องกันและแก้ไขผลกระทบสิ่งแวดล้อมและมาตรการติดตามตรวจสอบผลกระทบสิ่งแวดล้อม โครงการโรงพยาบาลศรีระยอง (ส่วนขยาย) จังหวัดระยอง

ตารางที่ 2-2 สรุปผลการปฏิบัติตาม มาตรการป้องกันและแก้ไขผลกระทบสิ่งแวดล้อม โครงการโรงพยาบาลศรีระยอง (ส่วนขยาย) จังหวัดระยอง ช่วงระหว่างการก่อสร้าง

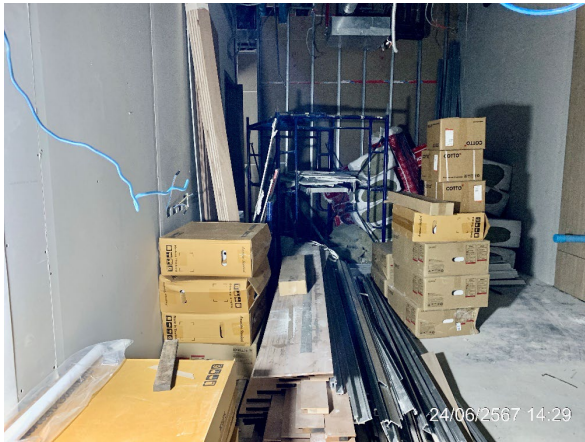
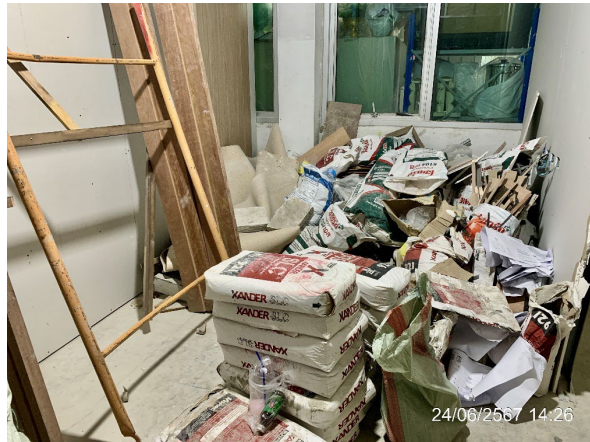
รูปที่ 2-1 การกองวัสดุก่อสร้างในพื้นที่อย่างเป็นระเบียบ เป็นสัดส่วน

1. ทรัพยากรสิ่งแวดล้อมทางกายภาพ				
1.1 ลักษณะภูมิประเทศ	1) ดูแลพื้นที่ก่อสร้าง และกองวัสดุก่อสร้างให้มีความเป็นระเบียบเรียบร้อย 2) ควบคุมไม่ให้ผู้รับเหมานำเศษวัสดุก่อสร้างไปกองทิ้งไว้ในพื้นที่ว่างที่อยู่ใกล้เคียงโดยเด็ดขาด 3) ย้ายวัสดุก่อสร้างออกจากพื้นที่โครงการและทำความสะอาดพื้นที่เมื่อก่อสร้างแล้วเสร็จ 4) ประสานงานและร่วมมือกับหน่วยงานที่เกี่ยวข้อง เพื่อปรับปรุงพื้นที่บริเวณโดยรอบโครงการให้เป็นระเบียบเรียบร้อย 5) ควบคุมการดำเนินการให้เป็นไปตามแบบที่ยื่นขออนุญาต	✓ ผู้รับเหมามีการกองวัสดุก่อสร้างในพื้นที่อย่างเป็นระเบียบเป็นสัดส่วน ✓ ผู้รับเหมานำวัสดุก่อสร้างออกไปทิ้งนอกโครงการทุกวัน โดยจะมีเทศบาลตำบลเชิงเนินขนไปกำจัดต่อไป ✓ ผู้รับเหมาย้ายวัสดุก่อสร้างออกจากพื้นที่ และทำความสะอาดพื้นที่หลังก่อสร้างแล้วเสร็จ ✓ โดยรอบพื้นที่โครงการมีความเป็นระเบียบเรียบร้อย เนื่องจากส่วนขยายของโครงการดำเนินการภายในอาคาร ✓ การดำเนินการส่วนขยาย ทำผนังกันห้องและตกแต่งภายใน ชั้นที่ 9 – 10 และก่อสร้างบ่อน้ำ โครงการดำเนินการตามแบบที่ยื่นขออนุญาต	- - - - -	รูปที่ 2-1 ภาคผนวก ข.2 รูปที่ 2-2 ภาคผนวก ข.2 - รูปที่ 2-3

3) เศษวัสดุก่อสร้างจะต้องแยกเก็บรวบรวมกองไว้เป็นสัดส่วนภายในพื้นที่โครงการ โดยให้แยกเศษวัสดุที่นำกลับมาใช้ประโยชน์ได้อีก ออกจากเศษวัสดุที่ต้องนำไปกำจัด	✓ วัสดุและเศษวัสดุก่อสร้าง โครงการจัดให้มีพื้นที่กองวางพัสดุและกันพื้นที่ ส่วนเศษวัสดุก่อสร้างนำออกไปทิ้งนอกโครงการทุกวัน และมีเทศบาลตำบลเชิงเนินรับไปกำจัดต่อไป	-	รูปที่ 2-1 และภาคผนวก ข.2

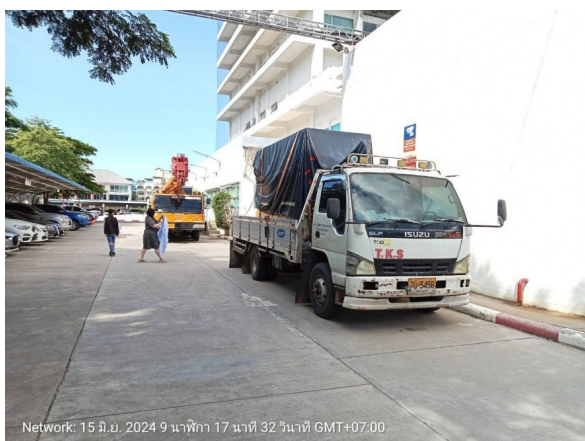
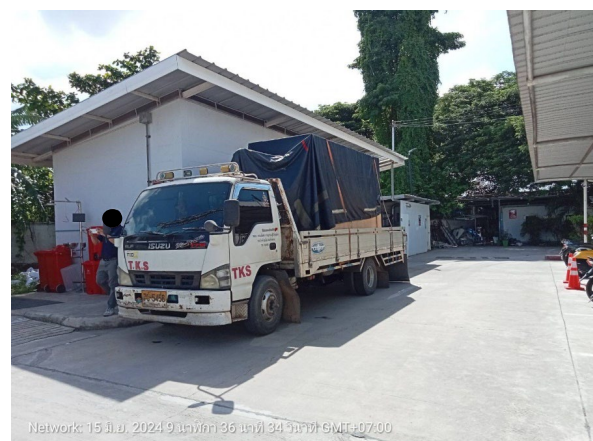
รูปที่ 2-4 ปิดคลุมรถมิดชิดขณะขนย้ายวัสดุก่อสร้าง

1.3 คุณภาพอากาศ	1) รถบรรทุกวัสดุก่อสร้างต้องจัดให้มีสิ่งปิดคลุมรถให้มิดชิด เพื่อป้องกันการฟุ้งกระจายของฝุ่นละอองและร่วงหล่นของวัสดุก่อสร้างต่าง ๆ 2) จำกัดความเร็วของรถบรรทุกขนส่งวัสดุอุปกรณ์ก่อสร้างที่แล่นในพื้นที่โครงการให้มีความเร็วไม่เกิน 30 กม./ชม.	✓ โครงการมีการปกคลุมวัสดุก่อสร้างให้มิดชิด เมื่อมีการขนส่งวัสดุก่อสร้าง ทั้งนี้ หลีกเลี่ยงการใช้เส้นทางหลักร่วมกับผู้ใช้บริการ โดยใช้เส้นทางด้านหลังโครงการ ✓ โครงการมีการควบคุมความเร็วของรถภายในโครงการ โดยมีป้ายจำกัดความเร็ว 20 กม./ชม. และสัญญาณชะลอความเร็ว	- -	รูปที่ 2-4 รูปที่ 2-6

6) รถบรรทุกที่เข้ามาจอดในพื้นที่ก่อสร้างต้องดับเครื่องยนต์ขณะจอดรอ	✓ รถบรรทุกดับเครื่องยนต์ทุกครั้งเมื่อเข้ามาจอดรอภายในพื้นที่ก่อสร้าง	-	รูปที่ 2-4
	7) จัดให้มีคนงานทำความสะอาดบริเวณพื้นที่ก่อสร้างเป็นประจำทุกวัน	✓ โครงการมีระเบียบการปฏิบัติงานให้ผู้รับเหมาและคนงานทำความสะอาดบริเวณพื้นที่ก่อสร้างทุกวัน	-	ภาคผนวก ข.2

11) รถบรรทุกที่เข้ามาทำงานต้องดับเครื่องยนต์ขณะจอดรอ	✓ รถบรรทุกดับเครื่องยนต์ทุกครั้งเมื่อเข้ามาทำงานในพื้นที่โครงการ	-	รูปที่ 2-4
	12) คนงานที่ต้องทำงานในที่ที่มีเสียงดัง ให้จัดเตรียมอุปกรณ์ป้องกันเสียงส่วนบุคคล รวมทั้งจำกัดชั่วโมงการทำงานของผู้ที่ต้องปฏิบัติงานในพื้นที่ที่มีเสียงดังให้เป็นไปตามข้อกำหนด	✓ คนงานสวมอุปกรณ์ป้องกันเสียงส่วนบุคคล เมื่อต้องปฏิบัติงานในพื้นที่ที่มีเสียงดัง	-	ภาคผนวก ข.2

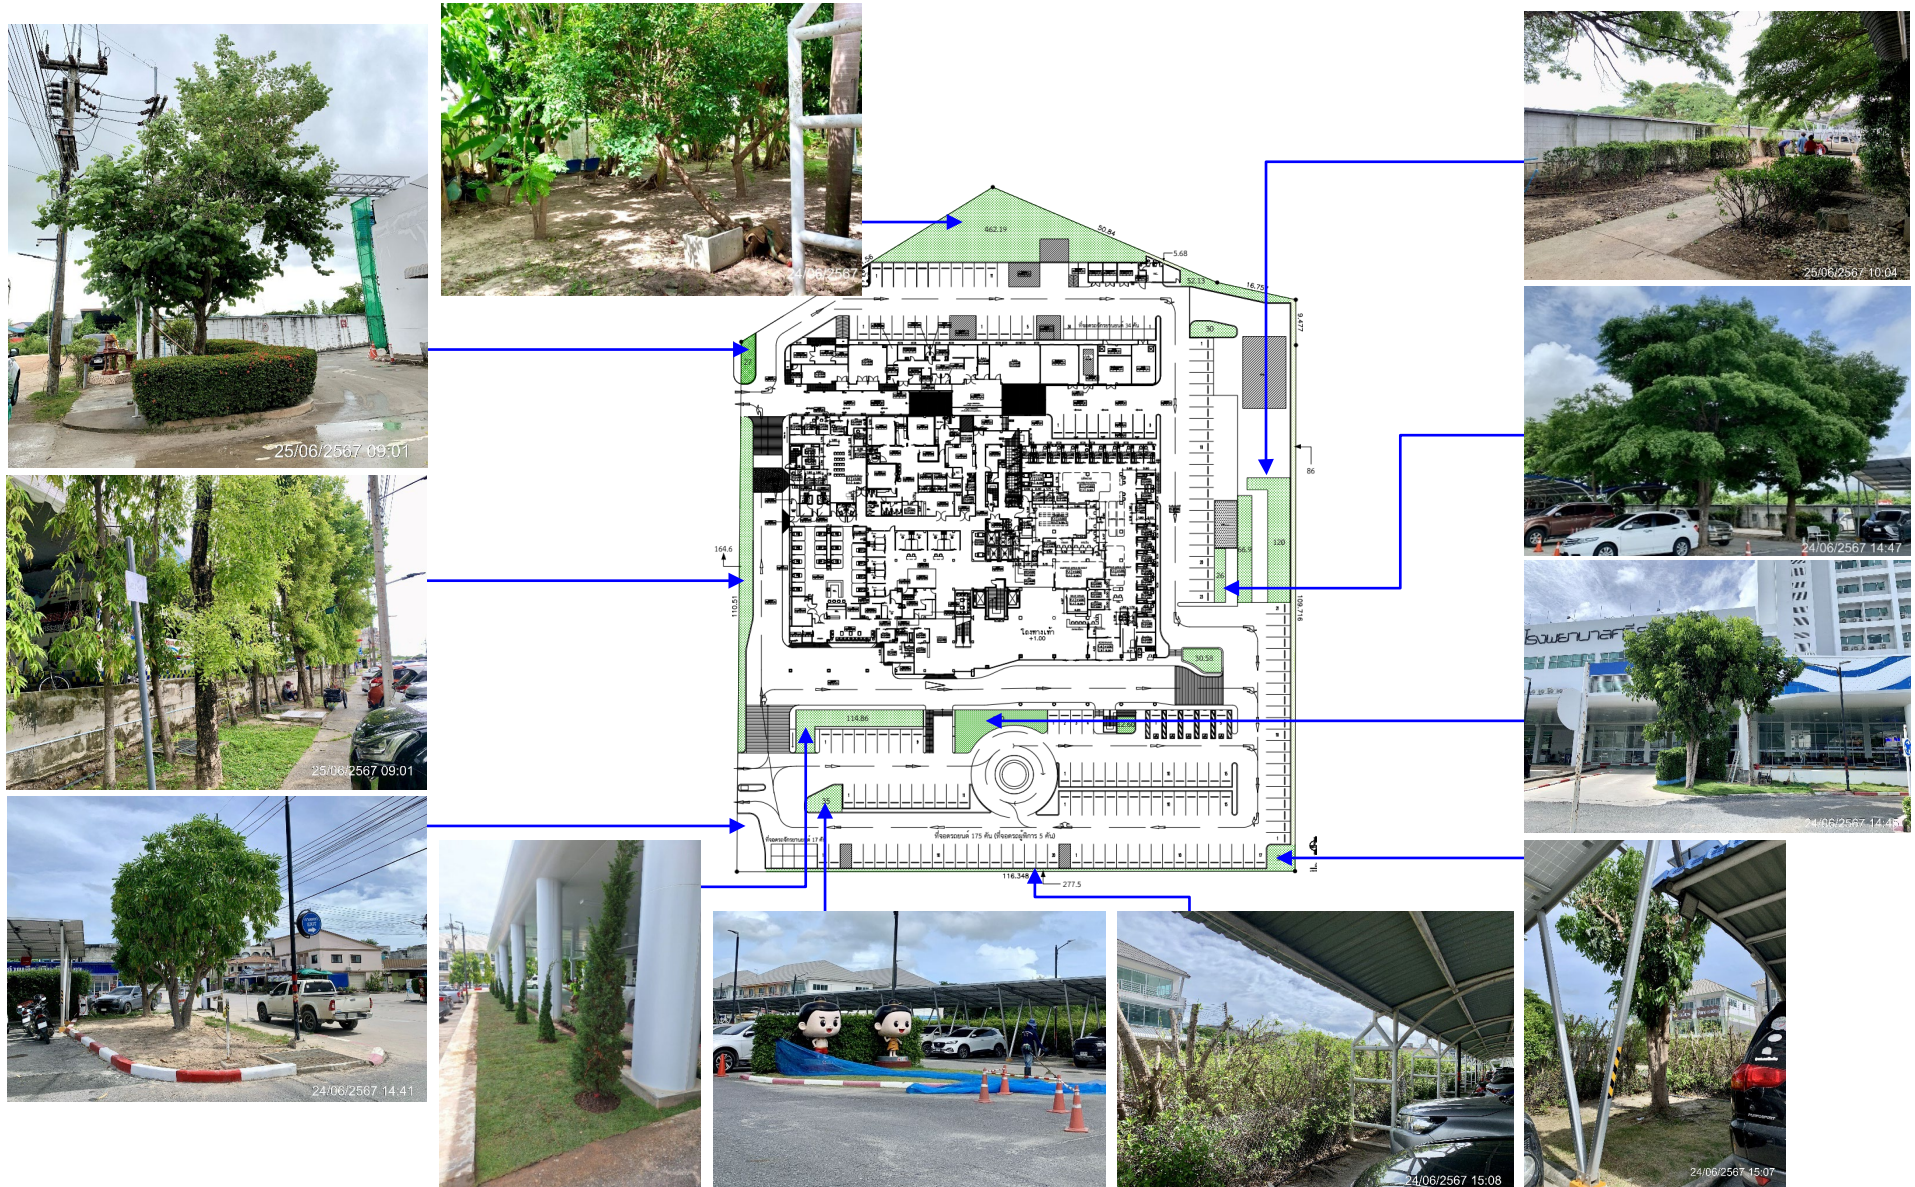
รูปที่ 2-5 พื้นที่สีเขียวของโครงการ

1.2 ทรัพยากรดิน	ควบคุมการปรับปรุงพื้นที่ปลูกต้นไม้ให้เป็นไปตามแบบที่ระบุไว้ และใช้เวลาการปรับปรุงให้น้อยที่สุด	✓ พื้นที่สีเขียวของโครงการเป็นไปตามแบบที่ระบุ	-	รูปที่ 2-5

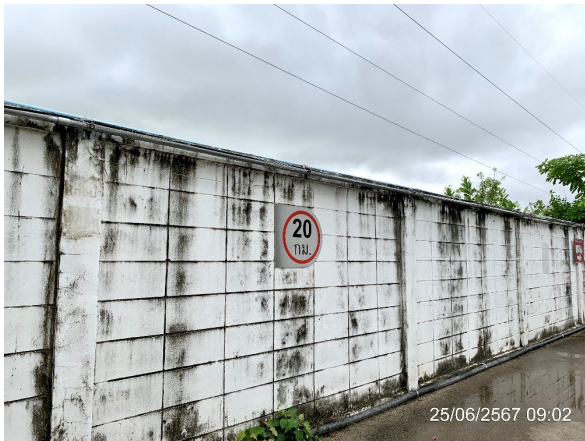
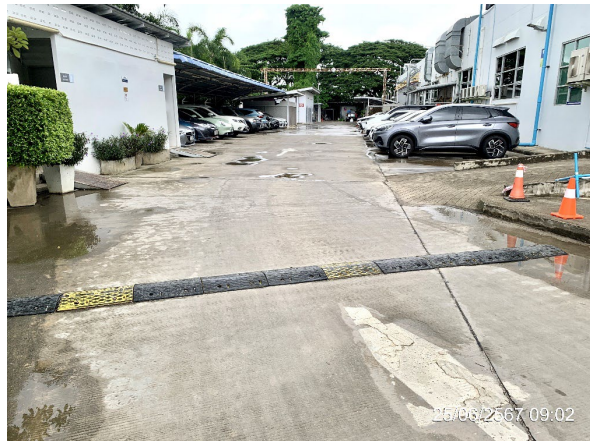
รูปที่ 2-6 การควบคุมความเร็วของรถภายในโครงการ

ป้ายจำกัดความเร็ว 20 กม./ชม.

สั้นนูนเพื่อลดความเร็ว

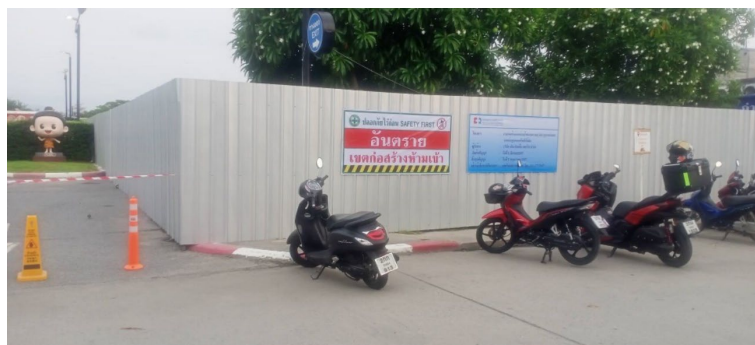
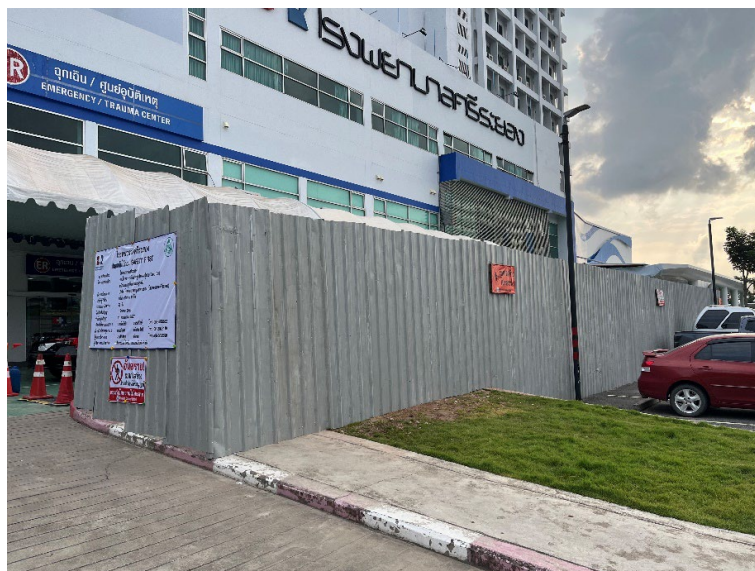
รูปที่ 2-7 การกั้นพื้นที่ก่อสร้าง

4) กองวัสดุที่มีฝุ่นต้องปิดหรือคลุมหรือเก็บในที่ปิดล้อม เพื่อลดการฟุ้งกระจาย	✓ ในช่วงที่มีกิจกรรมก่อสร้าง โครงการมีการกันพื้นที่ก่อสร้างและพื้นที่กองวางวัสดุเป็นระเบียบเรียบร้อย	-	รูปที่ 2-7

5) ไม่เปิดหน้าดินเพื่อปรับปรุงพื้นที่จัดสรรพร้อมกันหลายบริเวณ	✓ ดำเนินการก่อสร้าง Drop off ด้านหน้าแผนกฉุกเฉินแล้วเสร็จก่อน แล้วจึงก่อสร้างบ่อน้ำของโครงการ	-	รูปที่ 2-7

กั้นพื้นที่เพื่อก่อสร้างบ่อหนองน้ำ

กั้นพื้นที่เพื่อก่อสร้าง Drop off ด้านหน้าแผนกฉุกเฉิน

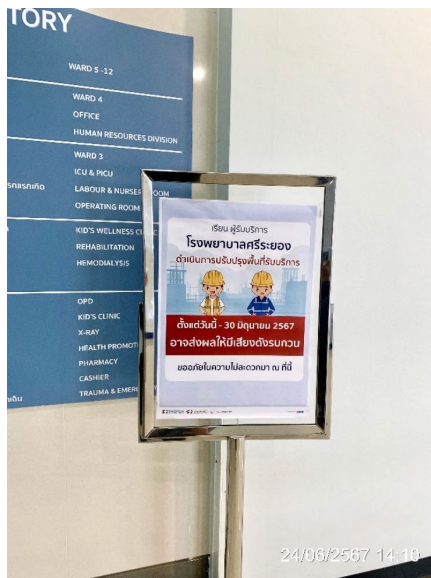
รูปที่ 2-9 การแจ้งแผนการดำเนินการก่อสร้างของโครงการ

1.4 ระดับเสียง และความสัมพันธ์	1) จัดเจ้าหน้าที่ประสานงานแจ้งข้อมูลแผนการก่อสร้างที่อาจก่อให้เกิดเสียงดังให้แก่ผู้ใช้บริการ บุคลากร และผู้ที่อาศัยอยู่ในบริเวณใกล้เคียงได้รับทราบเป็นประจำตลอดช่วงเวลาก่อสร้าง และให้หมายเลขโทรศัพท์ที่สามารถติดต่อได้โดยตรงตลอด 24 ชั่วโมง	✓	โครงการมีการแจ้งผู้มาใช้บริการ บุคลากร และผู้ที่อาศัยอยู่ในบริเวณใกล้เคียง ทราบถึงแผนการก่อสร้างส่วนขยาย โดยติดตั้งป้ายแจ้งบริเวณจุดบริการภายในอาคาร และผ่าน Page Facebook ของโรงพยาบาล	-	รูปที่ 2-9

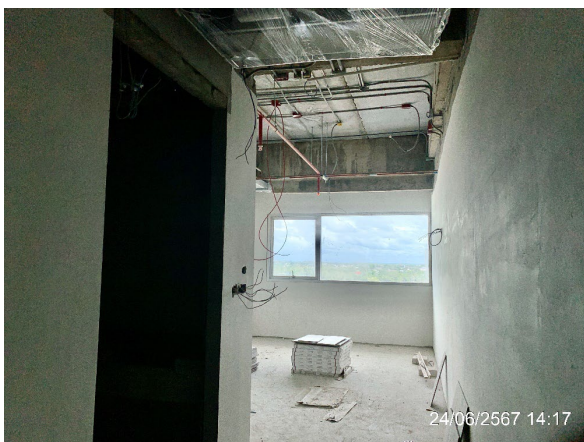
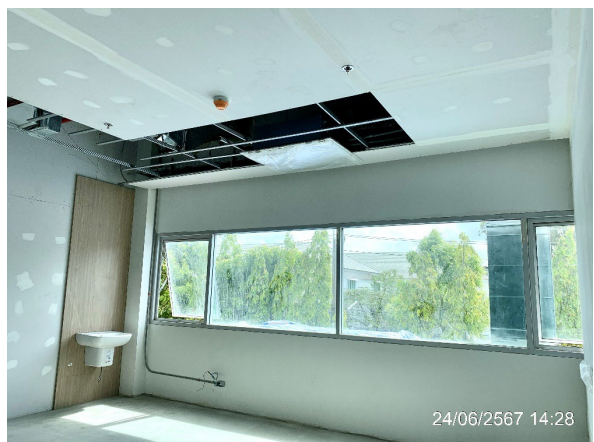
รูปที่ 2-10 การปิดประตูหน้าต่างเพื่อป้องกันฝุ่นและเสียงจากการก่อสร้าง

3) ปิดประตู-หน้าต่างของอาคารชั้นที่ทำการก่อสร้างตกแต่งภายในให้มิดชิด เพื่อให้สามารถทำหน้าที่เป็นกำแพงกันเสียงจากการก่อสร้างได้อย่างมีประสิทธิภาพ	✓	การก่อสร้างส่วนขยาย ชั้นที่ 9 และ 10 ได้มีการปิดประตู-หน้าต่างขณะที่ดำเนินการก่อสร้าง	-	รูปที่ 2-10

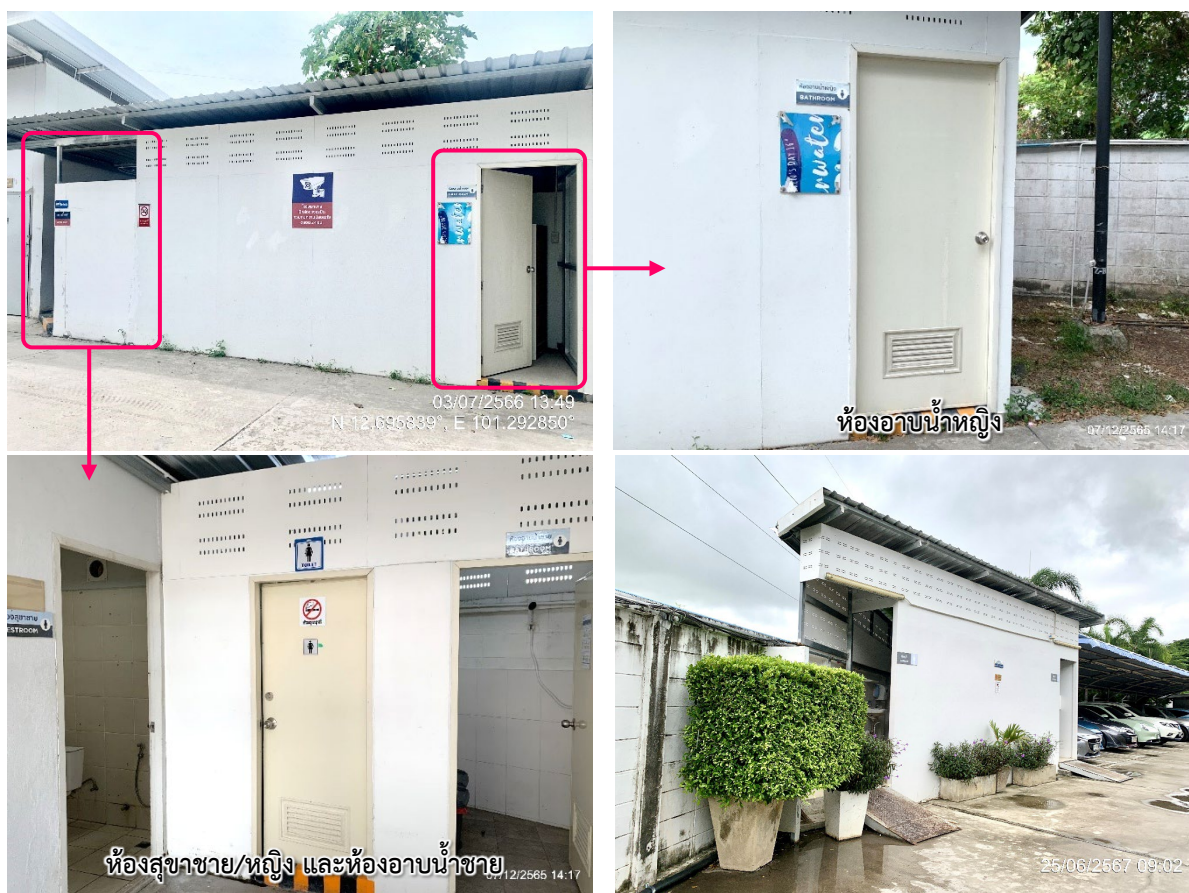
รูปที่ 2-11 ห้องสุขาและห้องอาบน้ำสำหรับคนงาน

2) จัดให้มีห้องสุขาในบริเวณพื้นที่ก่อสร้างสำหรับคนงานอย่างเพียงพอกับจำนวนคนงานก่อสร้างอย่างน้อย 3 ห้อง และมีท่อรวบรวมน้ำเสียเข้าบำบัดในระบบบำบัดน้ำเสียของโรงพยาบาลเพื่อบำบัดน้ำเสียให้มีคุณภาพเป็นไปตามเกณฑ์มาตรฐานก่อนระบายลงสู่ท่อระบายน้ำสาธารณะ	✓ โครงการจัดเตรียมห้องสุขาและห้องอาบน้ำสำหรับคนงานโดยใช้ห้องสุขาและห้องอาบน้ำเจ้าหน้าที่ของโรงพยาบาลซึ่งแยกออกจากตัวอาคารและตั้งบริเวณด้านหลังโรงพยาบาล	-	รูปที่ 2-11

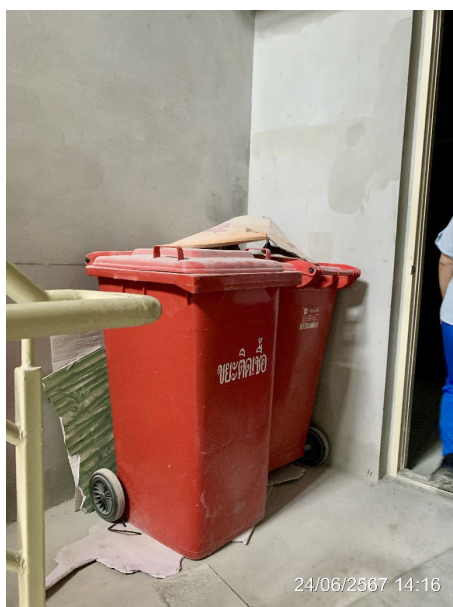
รูปที่ 2-12 ถังขยะทิ้งเศษมูลฝอยที่เตรียมไว้บริเวณพื้นที่ก่อสร้าง

3.5 การกำจัดขยะมูลฝอย	1) จัดหาถังขยะที่มีฝาปิดชิด ขนาด 200 ลิตร ให้เพียงพอต่อขยะมูลฝอยหรืออย่างน้อย 2 ถัง (ถังขยะเปียก 1 ถัง และถังขยะแห้ง 1 ถัง) ตั้งไว้ในพื้นที่ก่อสร้าง	✓ บริษัทผู้รับเหมาจัดหาถังขยะชนิดที่มีฝาปิดแยกส่วนจากของโรงพยาบาล และนำออกไปทิ้งนอกพื้นที่โครงการทุกวัน	-	รูปที่ 2-12 และภาคผนวก ข.2

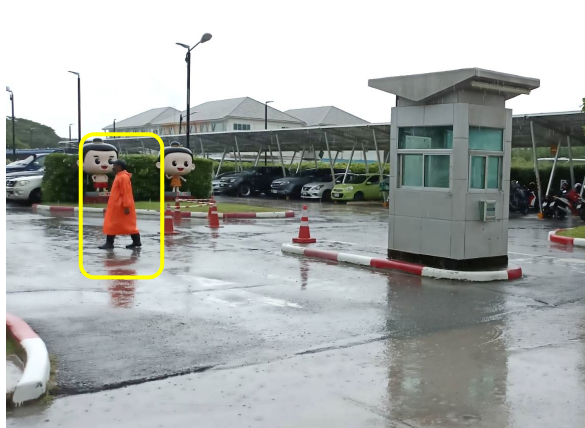
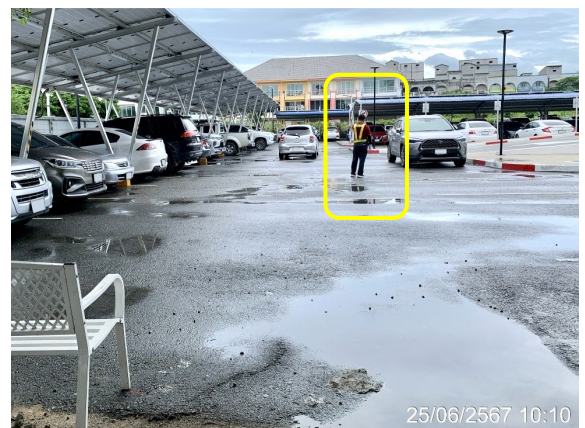
รูปที่ 2-15 เจ้าหน้าที่อำนวยความสะดวกบริเวณที่จอดรถ

10) จัดให้มีเจ้าหน้าที่อำนวยความสะดวกให้กับรถที่เข้าหรือออกโครงการ	✓ โครงการมีเจ้าหน้าที่คอยอำนวยความสะดวกบริเวณทางเข้า-ออกโครงการ และอำนวยความสะดวกบริเวณที่จอดรถ	-	รูปที่ 2-15

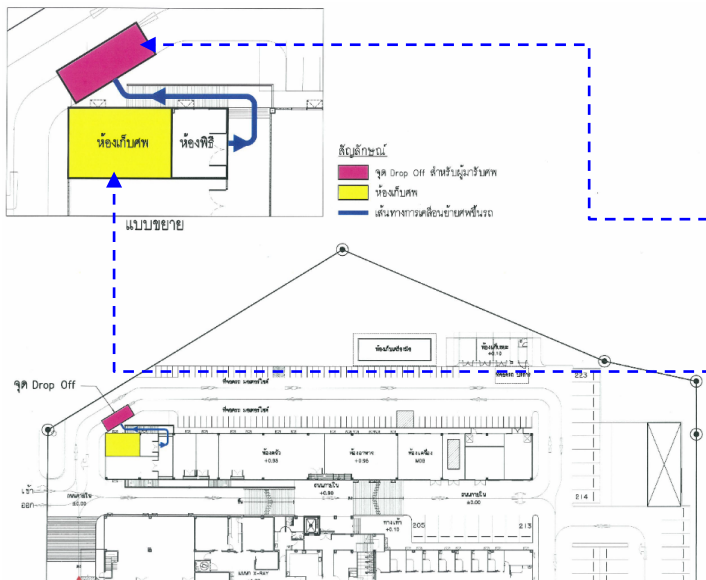
รูปที่ 2-17 จุด Drop Off สำหรับผู้มารับศพ

14) กำหนดช่องจอดรถสำหรับผู้มารับศพ 1 ช่องจราจร ด้านที่ติดกับห้องเก็บศพ เพื่อให้อีก 1 ช่องจราจรสำหรับรถคันอื่นสามารถใช้ช่องจราจรที่เหลือได้	✓ โครงการจัดให้มีช่องจอดรถสำหรับผู้มารับศพ 1 ช่องจราจร ด้านที่ติดกับห้องเก็บศพ	-	รูปที่ 2-17

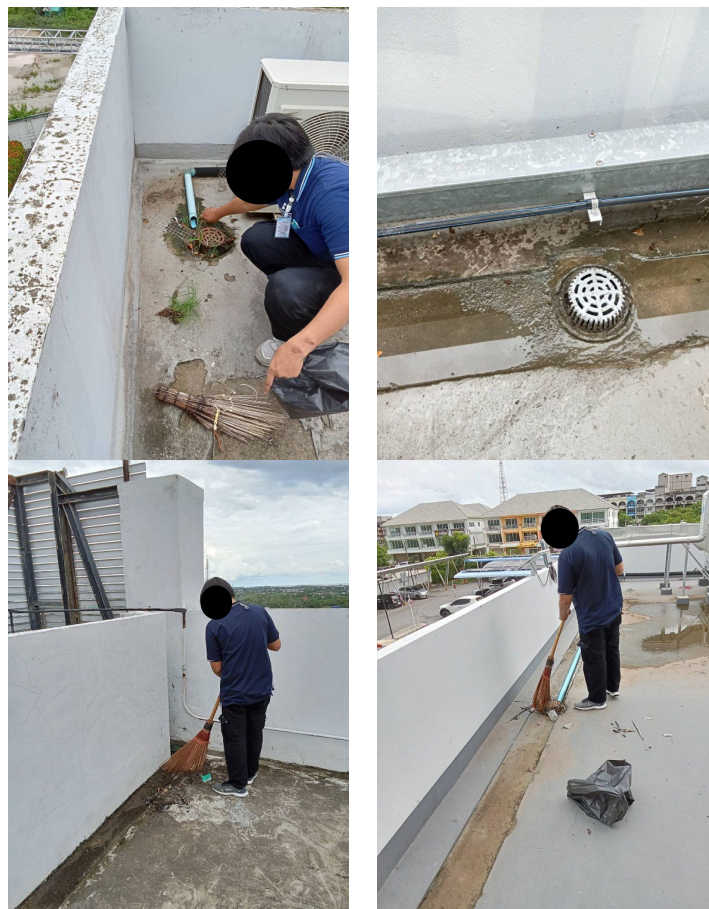
รูปที่ 2-21 ตะแกรงดักตะกอน และการทำความสะอาดรางระบายน้ำภายในอาคาร

4) มีตะแกรงดักตะกอนจากพื้นที่ก่อสร้างก่อนระบายน้ำลงสู่ท่อระบายน้ำในโครงการ	✓ โครงการมีการติดตั้งตะแกรงดักตะกอนจากภายในอาคารก่อนระบายลงสู่ท่อระบายน้ำในโครงการ	-	รูปที่ 2-21
