ผลการปฏิบัติตามมาตรการป้องกัน
และแก้ไขผลกระทบสิ่งแวดล้อม

นิติบุคคลอาคารชุด ดีคอนโด นิม ได้ปฏิบัติตามมาตรการป้องกันและแก้ไขผลกระทบสิ่งแวดล้อม ที่กำหนดใน รายงานการวิเคราะห์ผลกระทบสิ่งแวดล้อมโครงการ ดีคอนโด เซ็นทรัล เชียงใหม่ 2 ซึ่งผลการพิจารณาได้รับการเห็นชอบ จากสำนักงานนโยบายและแผนทรัพยากรธรรมชาติและสิ่งแวดล้อม (สผ.) เมื่อวันที่ 7 พฤษภาคม พ.ศ. 2558 ต้องยึดถือ ปฏิบัติตามมาตรการป้องกันและแก้ไขผลกระทบสิ่งแวดล้อมที่เสนอไว้ในรายงานฯ ดังนั้น จึงได้เสนอผลการปฏิบัติตาม มาตรการป้องกันและแก้ไขผลกระทบสิ่งแวดล้อม โดยครอบคลุมปัจจัยทางสิ่งแวดล้อมที่สำคัญ ได้แก่

ทั้งนี้ บริษัท เอแอลเอส แลบบอราทอรี กรุ๊ป (ประเทศไทย) จำกัด ได้ทำการติดตามตรวจสอบผลการปฏิบัติ ตามมาตรการป้องกันและแก้ไขผลกระทบสิ่งแวดล้อม ในระยะดำเนินการระหว่างเดือนมกราคมถึงมิถุนายน พ.ศ. 2567 ซึ่งมีรายละเอียดผลการดำเนินการตามมาตรการป้องกันแก้ไขและลดผลกระทบสิ่งแวดล้อม แสดงดังตารางที่ 2-1

ตารางที่ 2-1 ผลการปฏิบัติตามมาตรการป้องกันและแก้ไขผลกระทบสิ่งแวดล้อม (ระยะดำเนินการ) โครงการ ดีคอนโด นิม

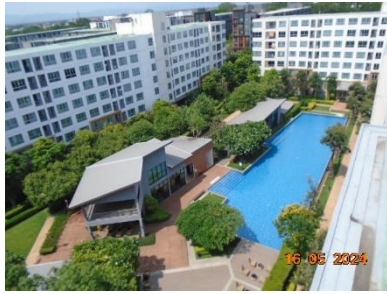
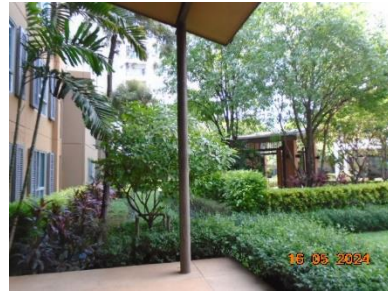
2. ทรัพยากรสิ่งแวดล้อมทางกายภาพ				
2.1. สภาพภูมิประเทศ	(1) จัดให้มีพื้นที่สีเขียว 3,369.80 ตารางเมตร	- ผู้พัฒนาโครงการได้จัดให้มีพื้นที่สีเขียวภายในพื้นที่โครงการ ขนาด 3,369.80 ตารางเมตร	-	ภาพที่ 2-1 พื้นที่สีเขียว

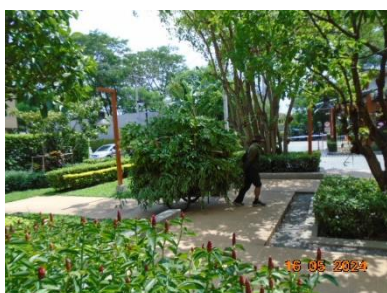
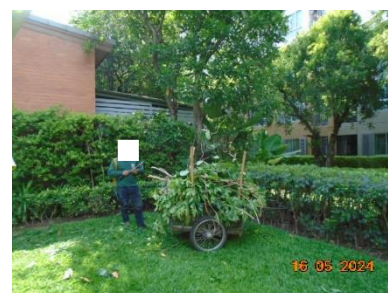
2. ทรัพยากรสิ่งแวดล้อมทางกายภาพ (ต่อ)				
2.1 สภาพภูมิประเทศ (ต่อ)	(2) จัดภูมิสถาปัตย์ ดูแลต้นไม้ยืนต้น สนาทหญ้า และพุ่มไม้ต่างๆ เพื่อให้มีสภาพแวดล้อมที่เป็นธรรมชาติมากขึ้น	- นิติบุคคลฯ จัดให้มีเจ้าหน้าที่คอยดูแลต้นไม้ยืนต้น สนาทหญ้า และพุ่มไม้ต่างๆ เพื่อให้มีสภาพแวดล้อมที่เป็นธรรมชาติมากขึ้น	-	ภาพที่ 2-2 เจ้าหน้าที่ดูแลพื้นที่สีเขียว ภาคผนวก ข-1 แผนการดูแลพื้นที่สีเขียวโดย บริษัทผู้รับจ้าง

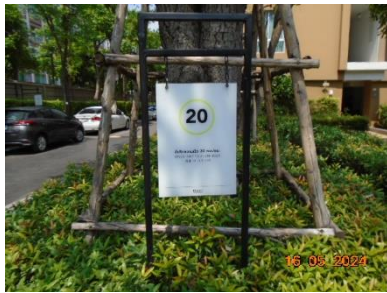
2.3 สภาพภูมิอากาศ และคุณภาพอากาศ	(1) ควบคุมความเร็วของรถภายในโครงการ เช่น ป้ายจำกัดความเร็ว และสัญญาณลดความเร็ว เป็นต้น	- นิติบุคคลฯ ได้มีการควบคุมความเร็วของรถภายในโครงการ เช่น ป้ายจำกัดความเร็ว และสัญญาณลดความเร็ว เป็นต้น	-	ภาพที่ 2-3 ป้ายและสัญญาณจำกัดความเร็ว

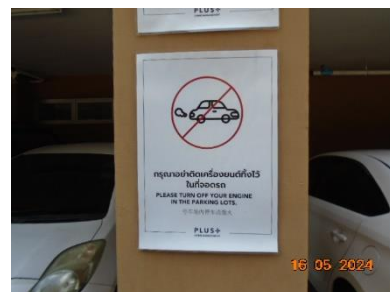
(4) ติดป้ายห้ามติดเครื่องยนต์ทิ้งไว้บริเวณลานจอดรถยนต์โดยดับเครื่องทันทีเมื่อจอดรถแล้ว	- นิติบุคคลฯ ติดป้ายห้ามติดเครื่องยนต์ทิ้งไว้บริเวณลานจอดรถยนต์โดยดับเครื่องทันทีเมื่อจอดรถแล้ว	-	ภาพที่ 2-6 ป้ายห้ามติดเครื่องยนต์ บนลานจอดรถ

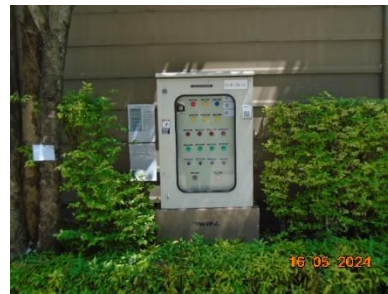
ภาพที่ 2-12 ระบบบำบัดน้ำเสียและบ่อดักไขมัน

2.7 คุณภาพน้ำ	(1) โครงการออกแบบให้มีระบบบำบัดน้ำเสียจำนวน 7 ชุด เป็นระบบ Activated Sludge จำนวน 6 ชุด ขนาดรองรับ 60 ลบ.ม./วัน จำนวน 1 ชุด ขนาดรองรับ 70 ลบ.ม./วัน จำนวน 3 ชุด และขนาดรองรับ 80 ลบ.ม./วัน จำนวน 2 ชุด และเป็นถังบำบัดน้ำเสียสำเร็จรูปแบบชีวภาพ โดยอาศัยระบบบำบัดแบบเกรอะ-กรอง แบบเติมอากาศ (Septic anaerobic & Aerobic filter) ขนาดรองรับ 1 ลบ.ม./วัน จำนวน 1 ชุด	- ผู้พัฒนาโครงการได้จัดให้มีระบบ Activated Sludge จำนวน 6 ชุด และเป็นถังบำบัดน้ำเสียสำเร็จรูปแบบชีวภาพ โดยอาศัยระบบบำบัดแบบเกรอะ-กรอง แบบเติมอากาศ (Septic anaerobic & Aerobic filter) จำนวน 1 ชุด ซึ่งมีการตรวจสอบประสิทธิภาพและสภาพการทำงานทั่วไปของระบบบำบัดน้ำเสียเดือนละ 1 ครั้ง	-	ภาพที่ 2-12 ระบบบำบัดน้ำเสียและ บ่อดักไขมัน ภาคผนวก ข-4 แบบรายงาน ทส. 1 และ ทส. 2

(4) ตักกากตะกอนไขมันใส่ภาชนะเพื่อฝังแห้งก่อนนำไปทิ้งรวมกับขยะแห้งต่อไป	- ผู้พัฒนาโครงการจัดให้มีบ่อดักตะกอน เพื่อตักกากตะกอนไขมันใส่ภาชนะเพื่อฝังแห้งก่อนนำไปทิ้งรวมกับขยะแห้งต่อไป	-	ภาพที่ 2-12 ระบบบำบัดน้ำเสียและ บ่อดักไขมัน

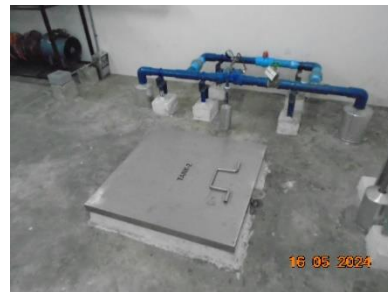
(6) ฝาบ่อเก็บน้ำใต้ดินจะต้องมีฝาบ่อปิดมิดชิดเพื่อป้องกันการปนเปื้อนของน้ำภายนอกเข้าสู่ถังเก็บน้ำทางฝาบ่อ	- ผู้พัฒนาโครงการจัดให้มีบ่อเก็บน้ำใต้ดิน ซึ่งมีฝาบ่อปิดมิดชิด เพื่อป้องกันการปนเปื้อนของน้ำภายนอกเข้าสู่ถังเก็บน้ำทางฝาบ่อ	-	ภาพที่ 2-14 ถังเก็บน้ำใต้ดิน

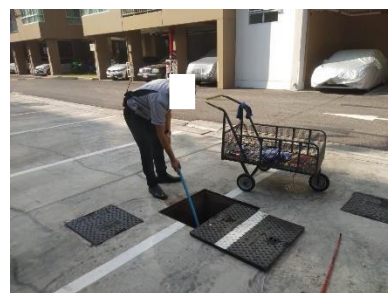
ภาพที่ 2-16 การตัดไขมัน

2. ทรัพยากรทางชีวภาพ (ต่อ)				
2.1 นิเวศวิทยาในน้ำ (ต่อ)	(2) กำหนดให้มีเจ้าหน้าที่คอยดักไขมันและน้ำมันออกจากถังดักไขมันลงในภาชนะเป็นประจำทุกสัปดาห์ เพื่อดักน้ำมันและไขมันให้แห้งก่อนรวบรวมไปทิ้งยังห้องพักขยะแห้ง	- เจ้าหน้าที่ฝ่ายช่างคอยดักไขมันและน้ำมันออกจากถังดักไขมันลงในภาชนะเป็นประจำทุกสัปดาห์ เพื่อดักน้ำมันและไขมันให้แห้งก่อนรวบรวมไปทิ้งยังห้องพักขยะแห้ง	-	ภาพที่ 2-16 การดักไขมัน

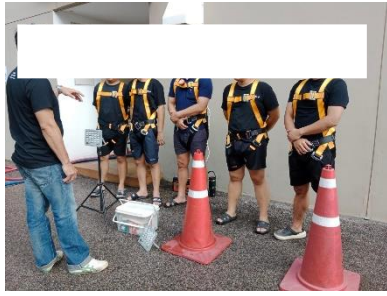
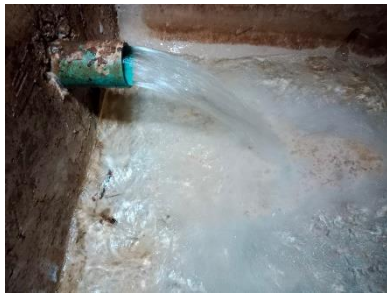
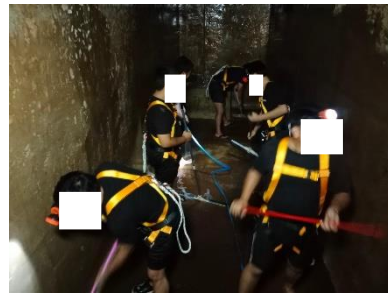
3. ผลกระทบคุณค่าการใช้ประโยชน์ของมนุษย์				
3.1 น้ำใช้	(1) จัดให้มีถังเก็บน้ำใต้ดินจำนวน 2 ถัง/อาคาร รวมทั้งหมด 6 ถัง รวมปริมาณน้ำสำรองใต้ดินของโครงการทั้งหมด 396.80 ลบ.ม. ควบคุมการทำงานของเครื่องสูบน้ำที่จะจ่ายไปยังถังเก็บน้ำชั้นดาดฟ้า และรักษาระดับน้ำในถังเก็บน้ำให้เป็นส่วนๆ ด้วยลูกกลอยและอิเล็กทรอนิกส์	- ผู้พัฒนาโครงการจัดให้มีถังเก็บน้ำใต้ดินจำนวน 2 ถัง/อาคาร รวมทั้งหมด 6 ถัง และมีเจ้าหน้าที่คอยควบคุมการทำงานของเครื่องสูบน้ำที่จะจ่ายไปยังถังเก็บน้ำชั้น รวมทั้งมีการตรวจสอบโครงสร้างถังเก็บน้ำใต้ดินให้มีความมั่นคงแข็งแรงไม่มีรอยร้าวและรอยร้าว ที่จะทำให้เกิดการปนเปื้อนของน้ำภายนอกเข้าสู่ถังเก็บน้ำ โดยดำเนินการล่าสุด เมื่อวันที่ 29 สิงหาคม พ.ศ. 2566	-	ภาพที่ 2-17 การทำความสะอาดและตรวจสอบถังเก็บน้ำสำรอง

(4) ห้ามสูบน้ำจากท่อส่งน้ำของการประปาส่วนภูมิภาคสาขาเชียงใหม่	- โครงการไม่มีการสูบน้ำจากท่อส่งน้ำของการประปาส่วนภูมิภาคสาขาเชียงใหม่	-	-
	(5) ตรวจสอบโครงสร้างถังเก็บน้ำใต้ดินให้มีความมั่นคงแข็งแรงไม่มีรอยร้าวและรอยร้าว ที่จะทำให้มีการปนเปื้อนของน้ำภายนอกเข้าสู่ถังเก็บน้ำ	- เจ้าหน้าที่ฝ่ายช่างตรวจสอบโครงสร้างถังเก็บน้ำใต้ดินให้มีความมั่นคงแข็งแรงไม่มีรอยร้าวและรอยร้าว ที่จะให้มีการปนเปื้อนของน้ำภายนอกเข้าสู่ถังเก็บน้ำล่าสุดเมื่อวันที่ 29 สิงหาคม พ.ศ. 2566	-	ภาพที่ 2-17 การทำความสะอาดและ ตรวจสอบถังเก็บน้ำสำรอง

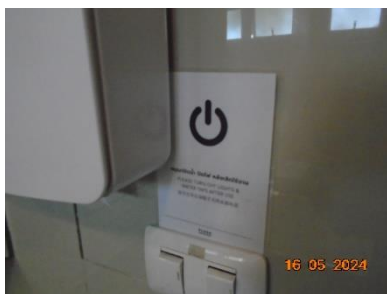
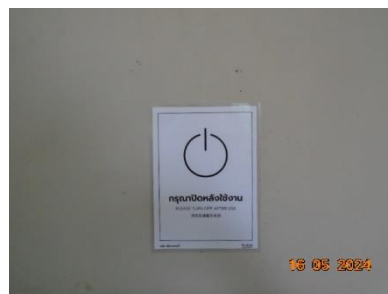
ภาพที่ 2-18 การอนุรักษ์พลังงาน

3. ผลกระทบคุณค่าการใช้ประโยชน์ของมนุษย์ (ต่อ)				
3.1 น้ำใช้ (ต่อ)	(3) ติดป้ายรณรงค์ผู้พักอาศัยใช้น้ำอย่างประหยัด	- นิติบุคคลฯ ติดป้ายรณรงค์ผู้พักอาศัยใช้น้ำอย่างประหยัดไว้ในอาคารแต่ละอาคาร	-	ภาพที่ 2-18 ป้ายรณรงค์ประหยัดน้ำ ประหยัดไฟ

(2) รมรงค์ให้ใช้น้ำอย่างประหยัด เพื่อลดการระบายน้ำทิ้งลงสู่ลำเหมืองสาธารณะ	- นิติบุคคลฯ ได้มีการติดป้ายรณรงค์ผู้พักอาศัยใช้น้ำอย่างประหยัดไว้ภายในอาคารแต่ละอาคาร	-	ภาพที่ 2-18 ป้ายรณรงค์ประหยัดน้ำ ประหยัดไฟ

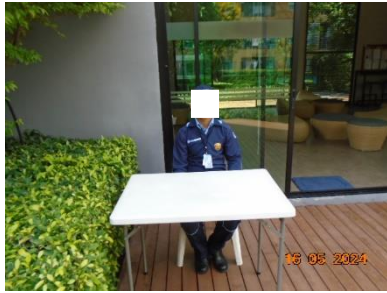
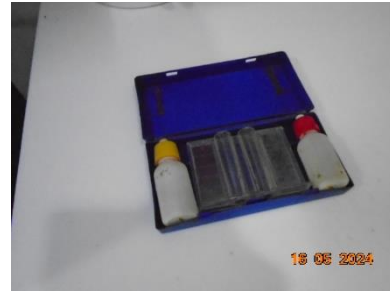
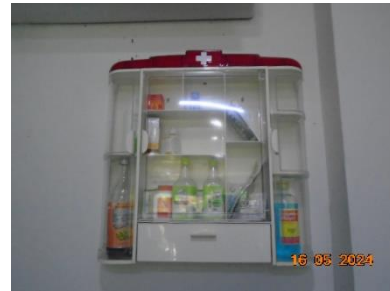
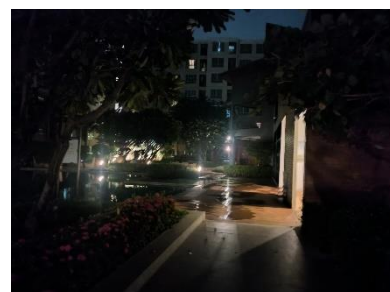
ภาพที่ 2-20 (ต่อ) พื้นที่สระว่ายน้ำ

3.4 การจัดการ สระว่ายน้ำ	1.คุณภาพน้ำในสระว่ายน้ำไม่สะอาดอาจก่อโรคติดต่อได้ (1) สร้างด้วยคอนกรีตเสริมเหล็กหรือวัสดุที่มีความแข็งแรงน้ำซึมไม่ได้ พื้นและผนังเรียบทำความสะอาดง่าย	- ผู้พัฒนาโครงการจัดให้มีสระว่ายน้ำภายในโครงการซึ่งสร้างด้วยคอนกรีตเสริมเหล็กหรือวัสดุที่มีความแข็งแรงน้ำซึมไม่ได้ พื้นและผนังเรียบทำความสะอาดง่าย	-	ภาพที่ 2-20 พื้นที่สระว่ายน้ำ

(2) จัดให้มีรางระบายน้ำรอบสระว่ายน้ำ เพื่อรับน้ำฝนที่มีลักษณะทำความสะอาดง่าย และขนาดเพียงพอเพื่อรับน้ำฝนหรือมีบ่อพักน้ำฝน เพื่อให้สามารถรับน้ำฝนเพียงพอ	- ผู้พัฒนาโครงการจัดให้มีรางระบายน้ำรอบสระว่ายน้ำเพื่อรับน้ำฝนที่มีลักษณะทำความสะอาดง่าย และขนาดเพียงพอเพื่อรับน้ำฝนหรือมีบ่อพักน้ำฝน เพื่อให้สามารถรับน้ำฝนเพียงพอ	-	ภาพที่ 2-20 พื้นที่สระว่ายน้ำ

3. ผลกระทบคุณค่าการใช้ประโยชน์ของมนุษย์ (ต่อ)				
3.4 การจัดการ สระว่ายน้ำ (ต่อ)	(3) ขอบสระว่ายน้ำ และทางเดินรอบสระว่ายน้ำ ต้องไม่ลื่น น้ำไม่ขัง ทำความสะอาดง่ายและ สามารถป้องกันน้ำจากทางเดินไหลลงสู่สระว่ายน้ำ	- นิติบุคคลฯ ให้มีแม่บ้านดูแลรักษาความสะอาดสระ ว่ายน้ำ ขอบสระ และบริเวณทางเดินรอบสระ พร้อม ทั้งมีแถบกันลื่นบริเวณทางเดิน	-	ภาพที่ 2-20 พื้นที่สระว่ายน้ำ

(4) อาคารประกอบ ต้องทำด้วยวัสดุมั่นคง แข็งแรงพื้นเรียบน้ำซึมไม่ได้ ไม่ลื่น ทำความ สะอาดง่าย พื้นลาดเอียงเล็กน้อยเพื่อการระบาย น้ำที่ดี แยกกันเป็นสัดส่วนระหว่างชายและหญิง	- อาคารและห้องน้ำบริเวณสระว่ายน้ำทำด้วยวัสดุ มั่นคงแข็งแรงพื้นเรียบน้ำซึมไม่ได้ ไม่ลื่น ทำความ สะอาดง่าย พื้นลาดเอียงเล็กน้อยเพื่อการระบายน้ำที่ ดี แยกกันเป็นสัดส่วนระหว่างชายและหญิง	-	ภาพที่ 2-20 พื้นที่สระว่ายน้ำ

(5) จัดให้มีเจ้าหน้าที่โครงการคอยตรวจตรา โครงสร้างของสระว่ายน้ำ กระเบื้องภายในสระ ว่ายน้ำ พื้นทางเดิน บันไดสำหรับขึ้นจากสระ กระดานกระโดดน้ำเป็นประจำทุกเดือนหากพบว่า ชำรุด หรือแตกร้าว รั่ว ซึมของน้ำ หรือไม่พร้อมใช้ งานให้แจ้งต่อผู้ดูแลเพื่อดำเนินการแก้ไขทันที	- นิติบุคคลฯ จัดให้มีเจ้าหน้าที่โครงการคอยตรวจตรา รักษาความปลอดภัย พร้อมทั้งตรวจตราโครงสร้าง ของสระว่ายน้ำ หากพบว่าชำรุดจะดำเนินการแจ้งนิติ บุคคลฯ เพื่อซ่อมแซมต่อไป	-	ภาพที่ 2-20 พื้นที่สระว่ายน้ำ

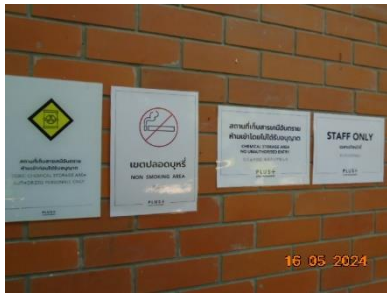
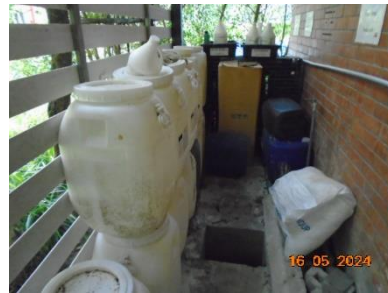
3. ผลกระทบคุณค่าการใช้ประโยชน์ของมนุษย์ (ต่อ)				
3.4 การจัดการ สระว่ายน้ำ (ต่อ)	3) มีการบันทึกข้อมูลจำนวนผู้ใช้สระว่ายน้ำ น้ำในแต่ละวัน แยกเพศและอายุ ระยะเวลาที่ใช้สระว่ายน้ำ			
	<p>(3) การจัดการเกี่ยวกับสารเคมี</p> <p>1) สถานที่เก็บสารเคมี ต้องมีป้ายระบุว่าเป็น "สถานที่เก็บสารเคมีอันตราย" และ "ห้ามเข้า" มีการระบายอากาศดี และมีการป้องกันน้ำซึมเข้าภาชนะบรรจุสารเคมี และมีการจัดเก็บสารเคมีเป็นไปตามกฎหมายที่เกี่ยวข้อง</p> <p>2) สารเคมีที่ใช้ต้องมีฉลากระบุชื่อสารเคมี ส่วนผสม หรือส่วนประกอบที่เป็นอันตราย วิธีการใช้ และวิธีการปฐมพยาบาลในกรณีฉุกเฉิน หรือตามที่กฎหมายอื่นกำหนด</p> <p>3) ในการใช้สารเคมีต้องปฏิบัติตามที่ระบุไว้ในฉลาก และไม่นำสารเคมีหมดอายุมาใช้ ในกรณีที่ไม่มีระบบการเติมสารเคมีแบบอัตโนมัติให้เติมสารเคมีลงในสระ ว่ายน้ำ ในขณะปิดบริการแล้ว</p>	- นิติบุคคลฯ มีการจัดการเกี่ยวกับสารเคมี โดยจัดให้มีบริเวณพื้นที่เก็บสารเคมีภายในโครงการ มีป้ายระบุว่าเป็นสถานที่เก็บสารเคมี สารเคมีที่ใช้มีฉลากระบุชื่อสารเคมี ส่วนผสม และการใช้สารเคมีโครงการได้ปฏิบัติตามที่ระบุไว้ในฉลาก และไม่นำสารเคมีหมดอายุมาใช้ ในกรณีที่มีการใช้สารเคมี โครงการมีมาตรการในการป้องกันการสัมผัสสารเคมีของพนักงาน เช่น กำหนดขั้นตอนการทำงานที่ปลอดภัย จัดหาอุปกรณ์ป้องกันอันตรายส่วนบุคคลที่เหมาะสมให้พนักงาน	-	ภาพที่ 2-21 พื้นที่เก็บสารเคมี
