## บทที่ 2

### การปฏิบัติตามมาตรการป้องกันและแก้ไขผลกระทบสิ่งแวดล้อม

โครงการทำเหมืองแร่หินอุตสาหกรรมชนิดหินเพอร์ไลต์ ประทานบัตรที่ 29189/15734 ของบริษัท ทองมาการเกษตรอุตสาหกรรม จำกัด

ซึ่งตั้งอยู่ที่ ตำบลยางราก อำเภอดงเจริญ จังหวัดลพบุรี

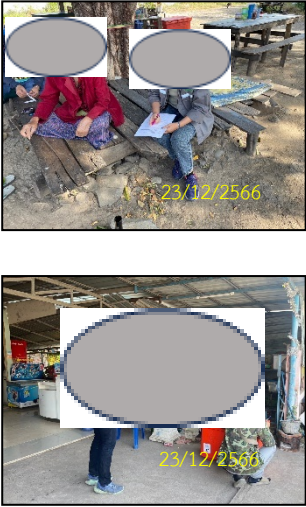
| ผลกระทบสิ่งแวดล้อม | มาตรการป้องกันและแก้ไข<br>และลดผลกระทบสิ่งแวดล้อม | ผลการปฏิบัติตามมาตรการ | ปัญหา อุปสรรค<br>และแนวทางแก้ไข | ภาพประกอบมาตรการ |
|---|---|---|---|---|
| | <p>- เมื่อทำการสำรวจทัศนคติของพระในวัดและราษฎรในชุมชนที่เกี่ยวข้อง และได้รับผลกระทบจากโครงการ (วัดเนินสวรรค์ชุมชนบ้านพู่แก้ว ชุมชนบ้านสระเพ็ง และชุมชนบ้านห้วยบง) ควรประชาสัมพันธ์ความก้าวหน้าของโครงการและมาตรการต่าง ๆ ที่ใช้ในการลดผลกระทบประกอบ เพื่อนำมาปรับมาตรการฯ ให้สอดคล้องกับความต้องการของชุมชนต่อไป</p> | <p>- ในปี พ.ศ.2566 จากการสำรวจทัศนคติดำเนินการโดยสอบถามราษฎรบริเวณบ้านสระเพ็ง บ้านคลองบง และบ้านพู่แก้ว จำนวน 16 คน ถึงผลกระทบจากการดำเนินกิจกรรมทำเหมือง เมื่อวันที่ 23 ธันวาคม 2566 พบว่า การดำเนินกิจกรรมทำเหมืองของโครงการไม่ส่งผลกระทบต่อราษฎรบริเวณใกล้เคียงในด้านต่าง ๆ แต่อย่างใด (ดังภาคผนวกที่ 9)</p> <p>- สำหรับในปี พ.ศ.2567 จะดำเนินการสำรวจทัศนคติ ในช่วงเดือนธันวาคม และจะนำเสนอในรายงานฉบับประจำเดือนกรกฎาคม - ธันวาคม พ.ศ. 2567</p> | ไม่พบปัญหา | <p>การสำรวจทัศนคติของราษฎร</p> |

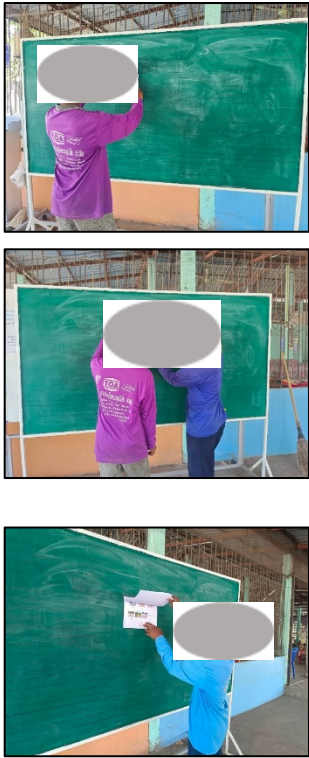
| ทรัพยากรสิ่งแวดล้อม | มาตรการติดตามตรวจสอบ คุณภาพสิ่งแวดล้อม | ผลการปฏิบัติตามมาตรการ | ปัญหา อุปสรรค และแนวทางแก้ไข | ภาพประกอบมาตรการ |
|---|---|---|---|---|
| | | <p>- ทางโครงการได้ดำเนินการเผยแพร่ข้อมูลผลการติดตามตรวจสอบผลกระทบสิ่งแวดล้อม ผ่านช่องทางที่ชุมชนสามารถได้รับข้อมูลอย่างทั่วถึง โดยติดตั้งไว้ที่บอร์ดบริเวณวัดบ้านสระเพลง (ดังภาคผนวกที่ 10)</p> | ไม่พบปัญหา | <p>การเผยแพร่ข้อมูลผลการติดตามตรวจสอบผลกระทบสิ่งแวดล้อม</p> |
