สืบเนื่องจากผลการพิจารณารายงานการวิเคราะห์ผลกระทบสิ่งแวดล้อม ด้านโครงการเหมืองแร่ ในการประชุมครั้งที่ 4/2547 วันที่ 1 มีนาคม 2547 ที่ประชุมมีมติเห็นชอบกับการพิจารณารายงานการวิเคราะห์ผลกระทบสิ่งแวดล้อม โครงการเหมืองแร่แคลไซต์ คำขอประทานบัตรที่ 3/2542 (ประทานบัตรที่ 29177/15681) ของนางชนปรียา ดัดวงษ์ (รับช่วงการทำเหมือง โดย บริษัท แร่สยาม จำกัด) ในเขตปกครองหมู่ที่ 2 ตำบลโคกตูม อำเภอเมืองลพบุรี จังหวัดลพบุรี **รูปที่ 1-1 (ตงภาคผนวกที่ 1)** สำนักงานนโยบายและแผนทรัพยากรธรรมชาติและสิ่งแวดล้อม (เดิมคือสำนักงานนโยบายและแผนสิ่งแวดล้อม) แจ้งผลการพิจารณารายงานการวิเคราะห์ผลกระทบสิ่งแวดล้อมของโครงการดังกล่าว และโครงการจะต้องปฏิบัติตามเงื่อนไขมาตรการป้องกันและแก้ไขผลกระทบสิ่งแวดล้อมและมาตรการติดตามตรวจสอบผลกระทบสิ่งแวดล้อมตามหนังสือ ทส. 1009/4355 ลงวันที่ 29 เมษายน 2547 ดังนั้นทางโครงการจึงได้มอบหมายให้ บริษัท พัฒนาสิ่งแวดล้อมและทรัพยากร จำกัด จัดทำรายงานผลการปฏิบัติตามมาตรการป้องกันและแก้ไขผลกระทบสิ่งแวดล้อมและมาตรการติดตามตรวจสอบผลกระทบสิ่งแวดล้อม

1. ชื่อโครงการ : โครงการทำเหมืองแร่แคลไซต์ คำขอประทานบัตรที่ 3/2542 (ประทานบัตร 29177/15681) ของนางชนปรียา ดัดวงษ์ (รับช่วงการทำเหมือง โดย บริษัท แร่สยาม จำกัด)
2. เจ้าของโครงการ : บริษัท แร่สยาม จำกัด
3. สถานที่ตั้งโครงการ : หมู่ที่ 2 ตำบลโคกตูม อ

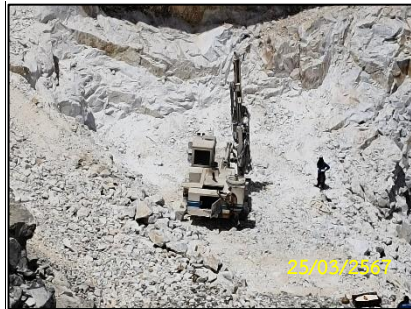
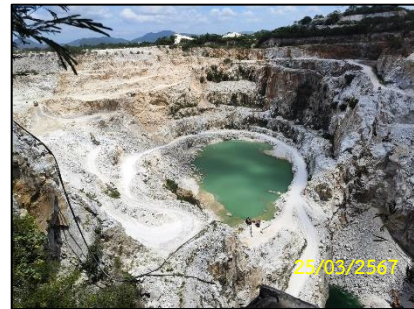
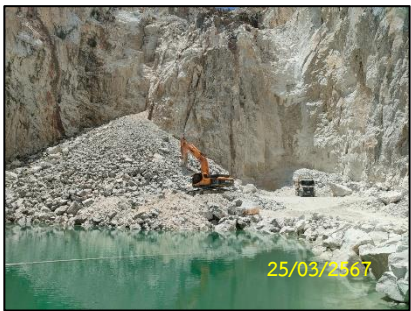
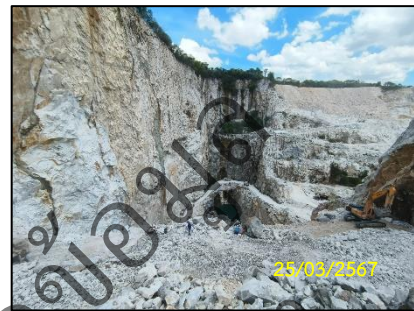
ลักษณะพื้นที่หน้าเหมืองในปัจจุบัน

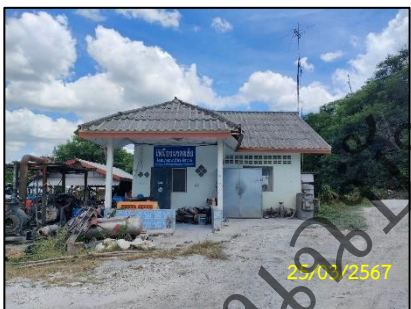
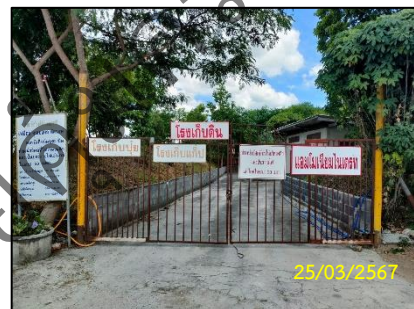
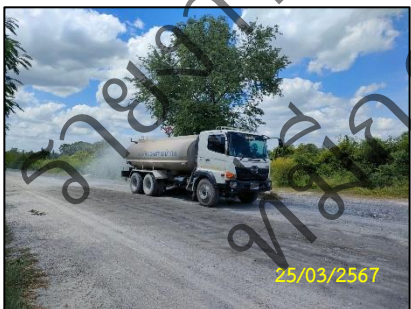
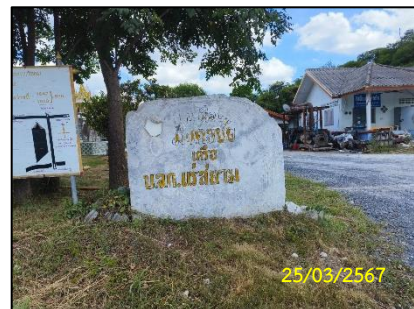
ภาพที่ 1-1 ลักษณะกิจกรรมบริเวณพื้นที่โครงการ

สภาพทั่วไปภายในพื้นที่โครงการ
