บทที่ 2

การปฏิบัติตามมาตรการป้องกันและแก้ไขผลกระทบสิ่งแวดล้อม

ผลการตรวจสอบการปฏิบัติตามมาตรการป้องกัน และแก้ไขผลกระทบสิ่งแวดล้อม โครงการเหมืองแร่แคลไซต์ คำขอประทานบัตรที่ 3/2542 (ประทานบัตรที่ 29177/15681) ของนางชนปรียา คัตวรงค์ (รับช่วงการทำเหมือง โดย บริษัท แร่สยาม จำกัด) ซึ่งตั้งอยู่หมู่ที่ 2 ตำบลโคกตูม อำเภอเมืองลพบุรี จังหวัดลพบุรี ตามที่เสนอไว้ในรายงานการวิเคราะห์ผลกระทบสิ่งแวดล้อมประกอบด้วยมาตรการป้องกันแก้ไข และลดผลกระทบสิ่งแวดล้อมต่าง ๆ ดังนี้

โครงการเหมืองแร่แคลไซต์ คำขอประทานบัตรที่ 3/2542 (ประทานบัตรที่ 29177/15681)

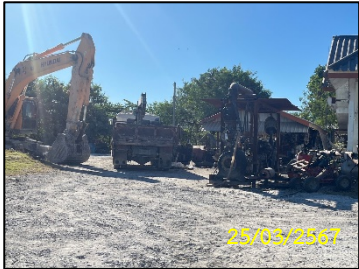
<p>25/05/2567</p> <p>โรงซ่อมบำรุงเครื่องจักรอุปกรณ์</p>
3. จัดให้มีการตรวจสุขภาพอนามัยของคนงานทุกคนพร้อมทั้งบริการการรักษาพยาบาล	<ul style="list-style-type: none"> - ในปี พ.ศ.2566 ทางโครงการได้จัดให้มีการตรวจสอบสุขภาพของพนักงาน ในวันที่ 6 ตุลาคม 2566 (ดังภาคผนวกที่ 9) - สำหรับในปี พ.ศ.2567 จะนำเสนอในรายงานฉบับประจำเดือนกรกฎาคม - ธันวาคม พ.ศ.2567 	ไม่พบปัญหา

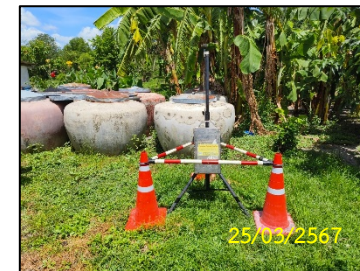
<p>บ้านเลขที่ 102 หมู่ที่ 10 ต.โคกตูม อ.เมืองลพบุรี จ.ลพบุรี</p>

มาตรการป้องกันและแก้ไขผลกระทบสิ่งแวดล้อม	รายละเอียดผลของการปฏิบัติตามมาตรการฯ	ปัญหา อุปสรรค และแนวทางแก้ไข	ภาพประกอบมาตรการ
3. ระดับเสียง ให้ทำการตรวจวัดระดับเสียง จำนวน 2 สถานี ได้แก่ วัดเสมาทองและบ้านด้านทิศตะวันออกเฉียงใต้และทำการตรวจวัดความสั่นสะเทือน จำนวน 2 สถานี ได้แก่ วัดเสมาทอง และบ้านด้านทิศตะวันออกเฉียงใต้ปีละ 2 ครั้ง ในช่วงเดือนมีนาคม และเดือนธันวาคม ของทุกปี	- ดำเนินการตรวจวัดระดับเสียง จำนวน 2 สถานี ได้แก่ 1. บ้านเลขที่ 102 หมู่ที่ 10 ตำบลโคกตูม อำเภอเมืองลพบุรี จังหวัดลพบุรี 2. วัดเสมาทอง ตำบลโคกตูม อำเภอเมืองลพบุรี จังหวัดลพบุรี โดยในครั้งปีได้ดำเนินการเก็บตัวอย่างในวันที่ 25-26 มีนาคม 2567 พบว่า ผลการตรวจวัดมีค่าอยู่ในเกณฑ์มาตรฐานที่กำหนด	ไม่พบปัญหา

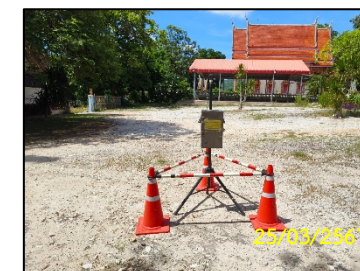
<p>วัดเสมาทอง ต.โคกตูม อ.เมืองลพบุรี จ.ลพบุรี</p> <p>การตรวจวัดระดับเสียง</p>
