ภาคผนวก ข27
รูปประกอบการปฏิบัติตามมาตรการป้องกัน
และแก้ไขผลกระทบสิ่งแวดล้อม

รูปประกอบการปฏิบัติตามมาตรการป้องกันและแก้ไขผลกระทบสิ่งแวดล้อม รายละเอียดดังนี้

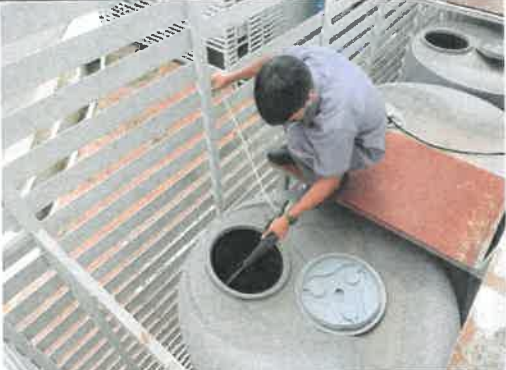
<p>รูปที่ 14 เจ้าหน้าที่ล้างถังเก็บน้ำสำรอง</p>	<p>รูปที่ 15 เจ้าหน้าที่ตักเศษอาหารและไขมัน</p>

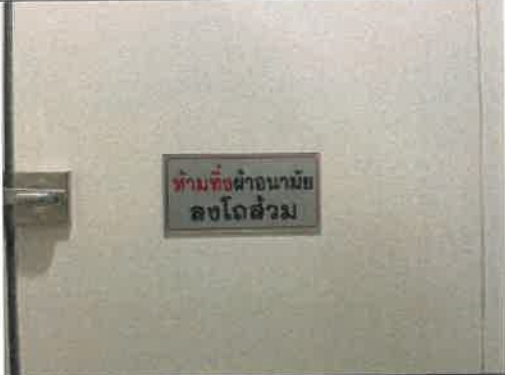
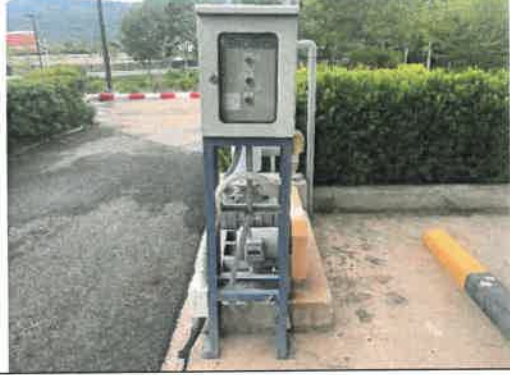
รูปที่ 53 ป้าย “ห้ามทิ้งผ้าอนามัยลงโถส้วม”	รูปที่ 54 อุปกรณ์เติมอากาศ

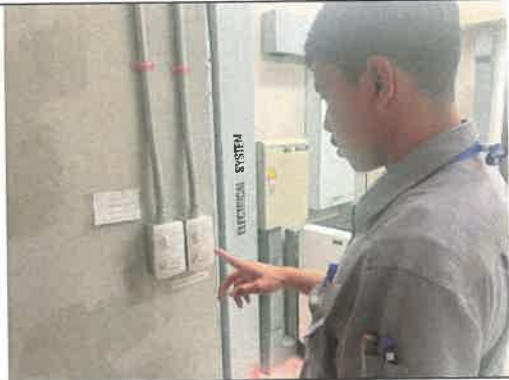
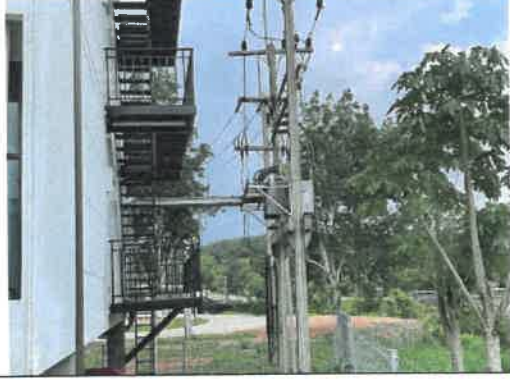
รูปที่ 56 เจ้าหน้าที่ตรวจสอบการเปิด-ปิดไฟ	รูปที่ 57 ลานหม้อแปลง

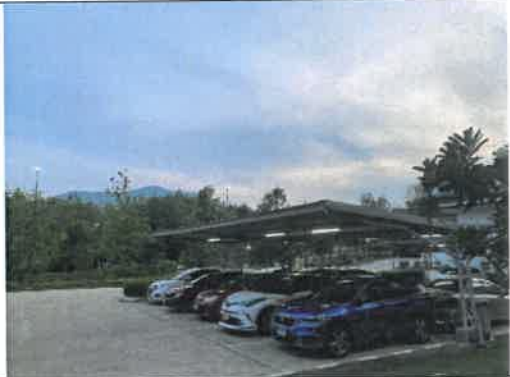
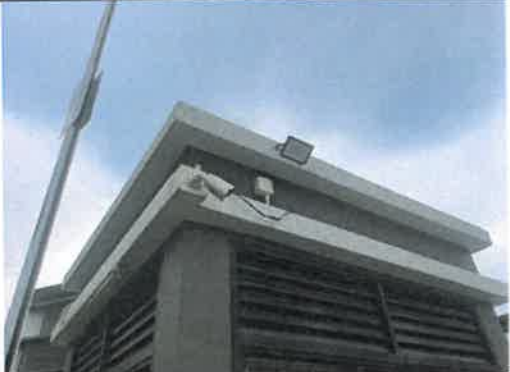
<p>รูปที่ 63 ไฟฟ้าส่องสว่างบริเวณที่จอดรถเวลากลางคืน</p>	<p>รูปที่ 64 ไฟฟ้าส่องสว่างเพิ่มเติมกรณีจำเป็น บริเวณช่องทางเข้า-ออก ในช่วงเวลากลางคืน</p>

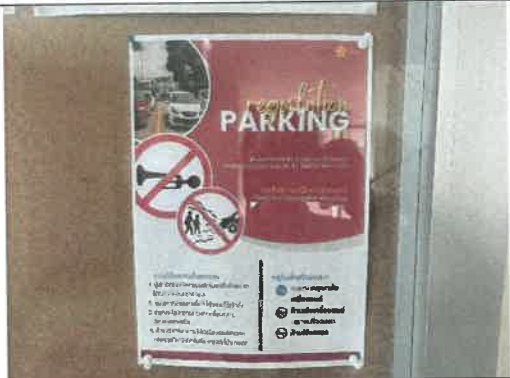
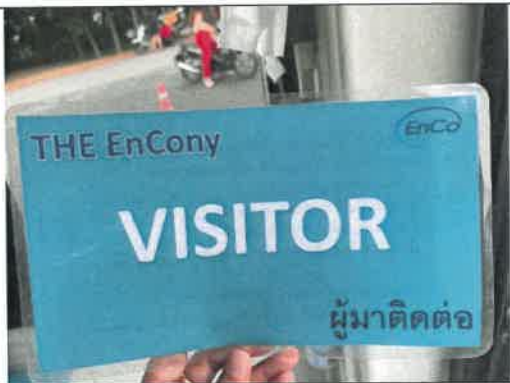
<p>รูปที่ 66 ป้ายประชาสัมพันธ์ให้ลูกค้าได้ทราบข้อจำกัดในเรื่องที่จอดรถ</p>	<p>รูปที่ 67 บัตรอนุญาตจอดรถชั่วคราวสำหรับผู้มาติดต่อผู้พักอาศัย</p>

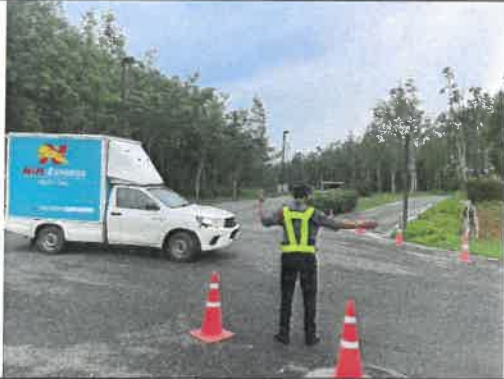
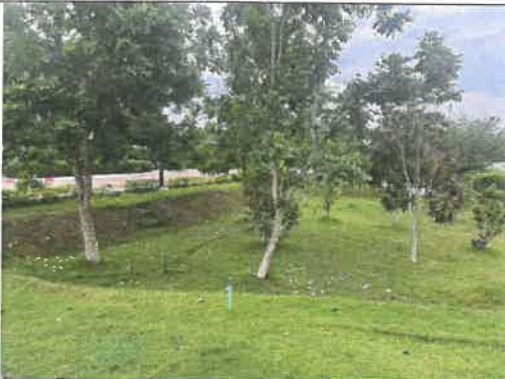
รูปที่ 68 เจ้าหน้าที่ดูแลการจราจรภายในโครงการ	รูปที่ 69 พื้นที่สีเขียวภายในโครงการ

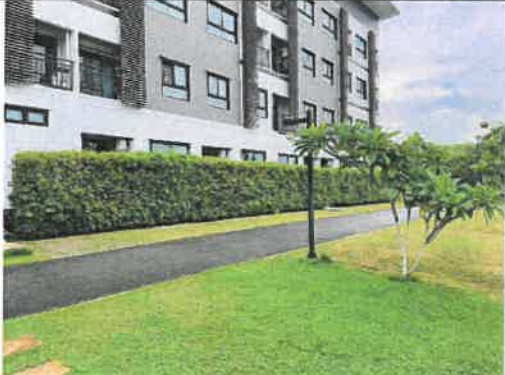
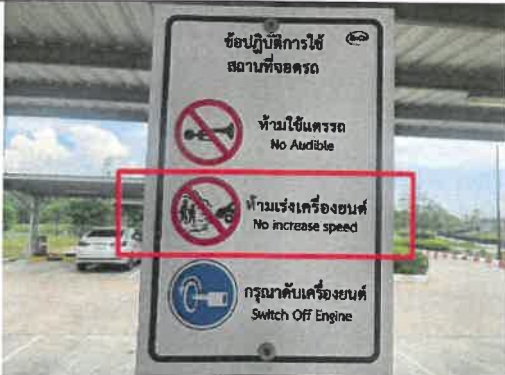
รูปที่ 69 พื้นที่สีเขียวภายในโครงการ	รูปที่ 70 ป้าย “ห้ามเร่งเครื่องยนต์ไว้บริเวณที่จอดรถและทางวิ่งภายในโครงการ”

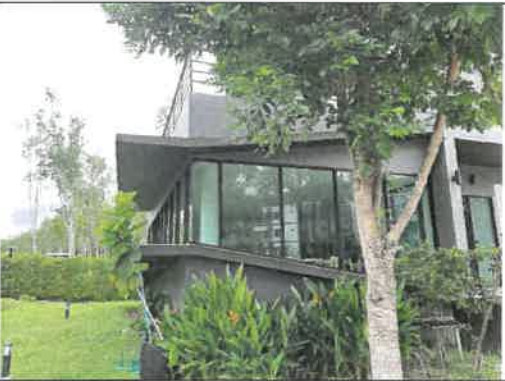
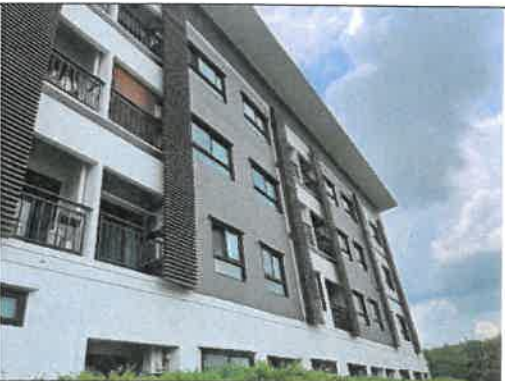
รูปที่ 71 กระจกชนิดตัดแสงสีเขียว	รูปที่ 72 ระแนงบังแสงแดด
