## บทที่ 2 ผลการดำเนินการตามมาตรการป้องกันและแก้ไขผลกระทบสิ่งแวดล้อม

### 2.2 ผลการดำเนินการตามมาตรการป้องกันและแก้ไขผลกระทบสิ่งแวดล้อม

ตารางที่ 2.2-1 มาตรการป้องกันและแก้ไขผลกระทบสิ่งแวดล้อมของโครงการ ในระยะดำเนินการ

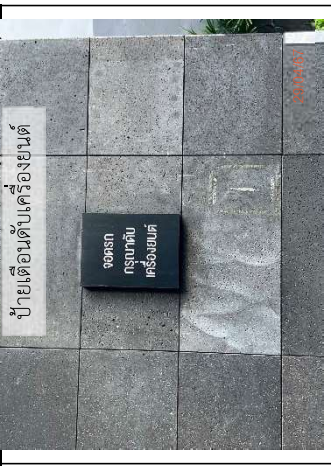
| มาตรการป้องกันและแก้ไขผลกระทบสิ่งแวดล้อมและมาตรการติดตามตรวจสอบผลกระทบสิ่งแวดล้อม | ผลการปฏิบัติตามมาตรการ | ปัญหา อุปสรรค ที่ไม่สามารถปฏิบัติตามมาตรการ และแนวทางแก้ไข | ภาพประกอบมาตรการ |
|---|---|---|---|
| <p>2) จัดให้มีแผนป้าย “กรุณาดับเครื่องยนต์ขณะจอดรถ” ติดไว้บริเวณพื้นที่จอดรถ</p> | <p>- โครงการมีการติดตั้งป้าย “จอดรถกรุณาดับเครื่องยนต์” ติดไว้บริเวณทางเข้าพื้นที่จอดรถ</p> | <p>- ไม่มี</p> | |

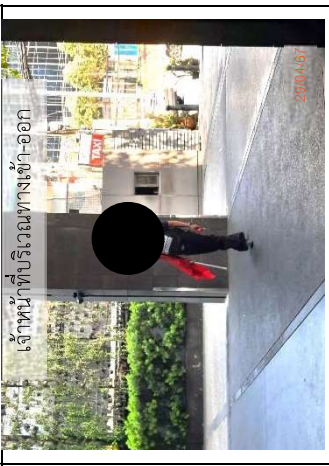
| มาตรการป้องกันและแก้ไขผลกระทบสิ่งแวดล้อมและมาตรการติดตามตรวจสอบผลกระทบสิ่งแวดล้อม | ผลการปฏิบัติตามมาตรการ | ปัญหา อุปสรรค ที่ไม่สามารถปฏิบัติตามมาตรการ และแนวทางแก้ไข | ภาพประกอบมาตรการ |
|---|---|---|---|
| <p>3) จัดให้มีเจ้าหน้าที่คอยดูแลและอำนวยความสะดวกแก่ผู้เข้าพัก-ออกพื้นที่จอดรถในอาคารโรงแรม ตลอดทางเข้า-ออกของโครงการ เพื่อความสะดวกของตัวของการจราจร</p> | <p>- โครงการการจัดให้มีเจ้าหน้าที่คอยดูแลและอำนวยความสะดวกแก่ผู้เข้าพัก-ออกพื้นที่จอดรถ และทางเข้า-ออกของโครงการ</p> | <p>- ไม่มี</p> | |

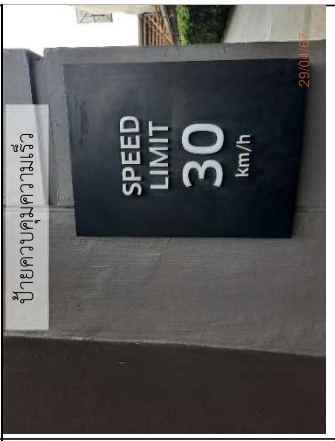
| มาตรการป้องกันและแก้ไขผลกระทบสิ่งแวดล้อม<br>และมาตรการติดตามตรวจสอบผลกระทบสิ่งแวดล้อม | ผลการปฏิบัติตามมาตรการ | ปัญหา อุปสรรค ที่ไม่สามารถปฏิบัติ<br>ตามมาตรการ และแนวทางแก้ไข | ภาพประกอบมาตรการ |
|---|---|---|---|
| 4) จำกัดความเร็วของรถที่แล่นเข้า-ออกโครงการให้มีความเร็วไม่เกิน 30 กม./ชม. เพื่อลดการฟุ้งกระจายของฝุ่นละออง | - โครงการมีการติดตั้งป้ายจำกัดความเร็วของรถที่เข้า-ออกโครงการ ให้มีความเร็วไม่เกิน 30 กม./ชม. เพื่อลดการฟุ้งกระจายของฝุ่นละออง | - ไม่มี | |

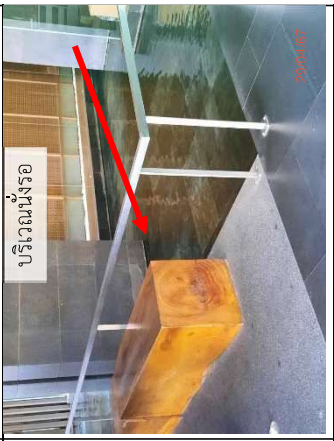
| มาตรการป้องกันและแก้ไขผลกระทบสิ่งแวดล้อม<br>และมาตรการติดตามตรวจสอบผลกระทบสิ่งแวดล้อม | ผลการปฏิบัติตามมาตรการ | ปัญหา อุปสรรค ที่ไม่สามารถปฏิบัติ<br>ตามมาตรการ และแนวทางแก้ไข | ภาพประกอบมาตรการ |
|---|---|---|---|
| 5) จัดให้มีพื้นที่สำหรับให้คนขับรถรอ เพื่อหลีกเลี่ยงการติดเครื่องยนต์ขณะที่ยังติดต่อกับทำธุรกรรมภายในโรงแรม | - โครงการจัดให้มีพื้นที่สำหรับให้คนขับรถรอบริเวณด้านหน้าโครงการ เพื่อหลีกเลี่ยงการติดเครื่องยนต์ขณะที่ยังมาติดต่อกับทำธุรกรรมภายในโรงแรม | - ไม่มี | |

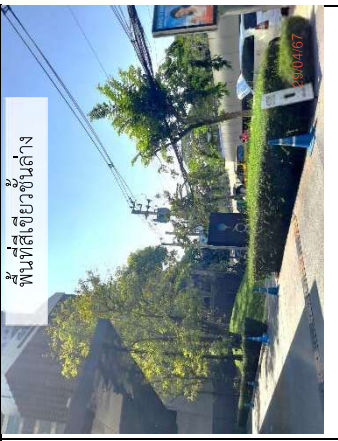
| มาตรการป้องกันและแก้ไขผลกระทบสิ่งแวดล้อม<br>และมาตรการติดตามตรวจสอบผลกระทบสิ่งแวดล้อม | ผลการปฏิบัติตามมาตรการ | ปัญหา อุปสรรค ที่ไม่สามารถปฏิบัติ<br>ตามมาตรการ และแนวทางแก้ไข | ภาพประกอบมาตรการ |
|---|---|---|---|
| 6) จัดให้มีพื้นที่สีเขียวบริเวณชั้นล่างโดยรอบอาคารพื้นที่รวม 567.81 ตร.ม. เพื่อให้การคาร์บอนนอกไซต์ที่ระบายออกจากรถยนต์ถูกเจือจางและดูดซับโดยพื้นที่สีเขียวดังกล่าว | - โครงการจัดให้มีพื้นที่สีเขียวบริเวณชั้นล่างโดยรอบอาคาร ตามแนวรั้วของโครงการ และพื้นที่ว่างระหว่างอาคารโครงการ พื้นที่รวม 567.81 ตร.ม. | - ไม่มี | |

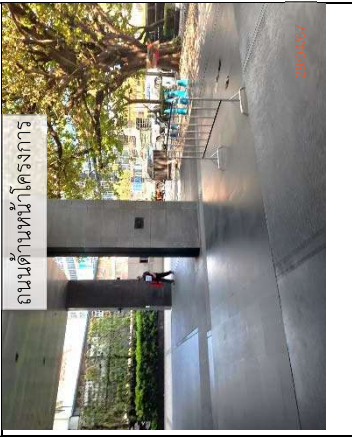
| มาตรการป้องกันและแก้ไขผลกระทบสิ่งแวดล้อม<br>และมาตรการติดตามตรวจสอบผลกระทบสิ่งแวดล้อม | ผลการปฏิบัติตามมาตรการ | ปัญหา อุปสรรค ที่ไม่สามารถปฏิบัติ<br>ตามมาตรการ และแนวทางแก้ไข | ภาพประกอบมาตรการ |
|---|---|---|---|
| <p>7) ดูแลถนนและลานจอดรถในโครงการให้มีสภาพดี ไม่ชำรุดและสะอาดเรียบร้อย มีการเก็บกวาดเป็นประจำทุกวัน เพื่อป้องกันไม่ให้เกิดการกระจายตัวของฝุ่นเมื่อมีการใช้งาน</p> | <p>- โครงการมีการดูแลถนนและลานจอดรถในโครงการให้มีสภาพดี หากเกิดการชำรุดจะซ่อมแซมทันที และจัดให้มีเจ้าหน้าที่เก็บกวาดเป็นประจำทุกวันเพื่อป้องกันไม่ให้เกิดการกระจายตัวของฝุ่นเมื่อมีการใช้งาน</p> | <p>- ไม่มี</p> | |

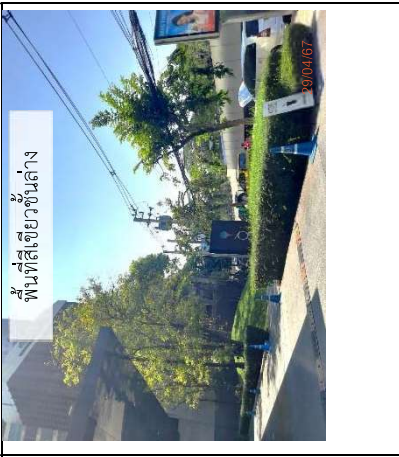
| มาตรการป้องกันและแก้ไขผลกระทบสิ่งแวดล้อม<br>และมาตรการติดตามตรวจสอบผลกระทบสิ่งแวดล้อม | ผลการปฏิบัติตามมาตรการ | ปัญหา อุปสรรค ที่ไม่สามารถปฏิบัติ<br>ตามมาตรการ และแนวทางแก้ไข | ภาพประกอบมาตรการ |
|---|---|---|---|
| <p>8) โครงการจะจัดให้มีพื้นที่สีเขียวเป็นไปตามที่ได้<br/>ออกแบบไว้โดยจัดให้มีพื้นที่สีเขียวบริเวณชั้นล่าง<br/>ภายนอกอาคาร และบริเวณชั้นที่ 10 และชั้นที่ 28 ของ<br/>อาคาร คิดเป็นพื้นที่รวมทั้งสิ้น 936.12 ตร.ม. เพื่อลด<br/>อุณหภูมิความร้อนที่เกิดจากการระบายความร้อนของ<br/>ระบบปรับอากาศและการสะสมความร้อนและความ<br/>ร้อนของอาคารโครงการ โดยปลูกไม้ยืนต้น ได้แก่ ต้นหู<br/>กระจง บุนนาค ต้นป่าน้ำ คอเรีย แค่นา ถิ่นทม ดอก</p> | <p>- โครงการจัดให้มีพื้นที่สีเขียวเป็นไปตามที่<br/>ได้ออกแบบไว้โดยจัดให้มีพื้นที่สีเขียว<br/>บริเวณชั้นล่างภายนอกอาคาร และบริเวณ<br/>ชั้นที่ 10 และชั้นที่ 29 ของอาคาร คิดเป็น<br/>พื้นที่รวมทั้งสิ้น 936.12 ตร.ม.</p> | <p>- ไม่มี</p> | |

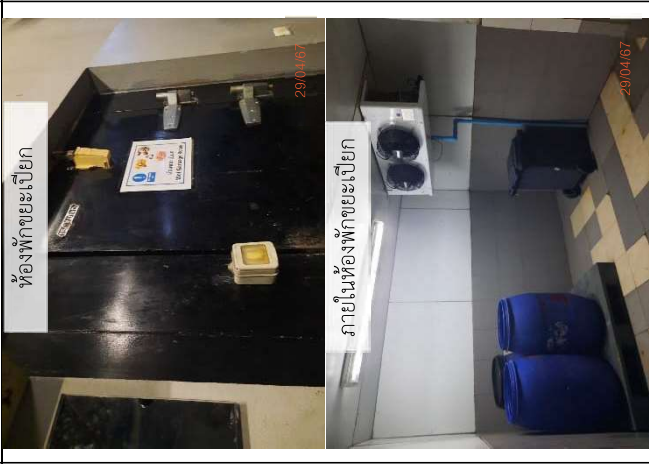
| มาตรการป้องกันและแก้ไขผลกระทบสิ่งแวดล้อม<br>และมาตรการติดตามตรวจสอบผลกระทบสิ่งแวดล้อม | ผลการปฏิบัติตามมาตรการ | ปัญหา อุปสรรค ที่ไม่สามารถปฏิบัติ<br>ตามมาตรการ และแนวทางแก้ไข | ภาพประกอบมาตรการ |
|---|---|---|---|
| 10) ติดตั้งเครื่องปรับอากาศไว้ในห้องพักผู้ผล<br>เยือก เพื่อลดอัตราการย่อยสลายของมูลฝอยและ<br>ควบคุมกลิ่น | - โครงการมีการติดตั้งเครื่องปรับอากาศไว้<br>ภายในห้องพักผู้ผลเยือก | - ไม่มี | |

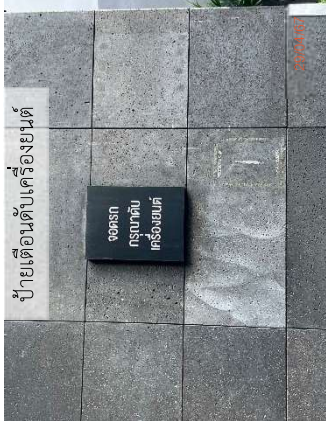
| มาตรการป้องกันและแก้ไขผลกระทบสิ่งแวดล้อม<br>และมาตรการติดตามตรวจสอบผลกระทบสิ่งแวดล้อม | ผลการปฏิบัติตามมาตรการ | ปัญหา อุปสรรค ที่ไม่สามารถปฏิบัติ<br>ตามมาตรการ และแนวทางแก้ไข | ภาพประกอบมาตรการ |
|---|---|---|---|
| <p>2. เสียง และความสั่นสะเทือน</p> <p>1) ขอความร่วมมือจากผู้พักและผู้เช่าใช้บริการของ<br/>โรงแรม ไม่ให้ติดเครื่องยนต์ที่ไว้ขณะจอดรถ และไม่เ<br/>กระทำการใดๆ ซึ่งก่อให้เกิดเสียงดังบริเวณพื้นที่จอดรถ<br/>(การใช้แตร และการเร่งเครื่องยนต์)</p> | <p>ผลการปฏิบัติตามมาตรการ</p> <p>- โครงการมีการประชาสัมพันธ์ให้ผู้พักและผู้<br/>เช่าใช้บริการของโรงแรมห้ามติดเครื่องยนต์ที่<br/>ไว้ขณะจอดรถ และห้ามใช้แตร หรือเร่ง<br/>เครื่องยนต์ที่ก่อให้เกิดเสียงดังบริเวณพื้นที่<br/>จอดรถ พร้อมทั้งติดตั้งป้าย “จอดรถ กรุณา<br/>ดับเครื่องยนต์” ติดไว้บริเวณทางเข้าพื้นที่จอด<br/>รถ</p> | <p>- ไม่มี</p> | |

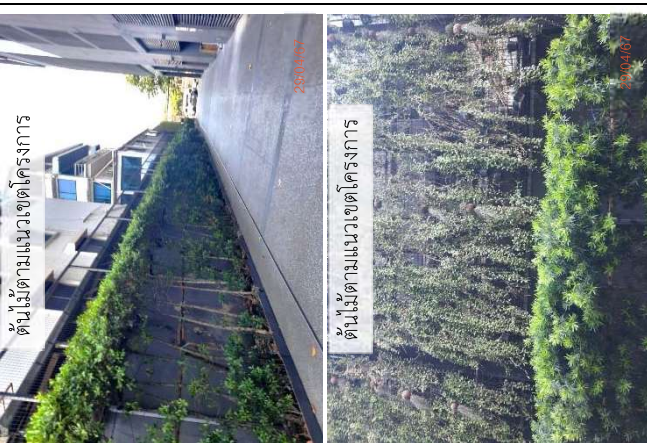
| มาตรการป้องกันและแก้ไขผลกระทบสิ่งแวดล้อม<br>และมาตรการติดตามตรวจสอบผลกระทบสิ่งแวดล้อม | ผลการปฏิบัติตามมาตรการ | ปัญหา อุปสรรค ที่ไม่สามารถปฏิบัติ<br>ตามมาตรการ และแนวทางแก้ไข | ภาพประกอบมาตรการ |
|---|---|---|---|
| <p>2) จัดให้มีการปลูกต้นไม้ตามบริเวณถนนรอบ<br/>พื้นที่โครงการเพื่อเป็นการลดระดับเสียงต่อพื้นที่ข้างเคียง</p> | <p>ผลการปฏิบัติตามมาตรการ</p> <p>- โครงการจัดให้มีการปลูกต้นไม้ตามบริเวณ<br/>ถนนรอบพื้นที่โครงการเพื่อเป็นการลด<br/>ระดับเสียงต่อพื้นที่ข้างเคียง</p> | <p>- ไม่มี</p> | |

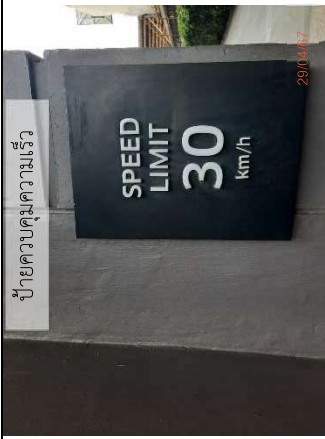
| มาตรการป้องกันและแก้ไขผลกระทบสิ่งแวดล้อม<br>และมาตรการติดตามตรวจสอบผลกระทบสิ่งแวดล้อม | ผลการปฏิบัติตามมาตรการ | ปัญหา อุปสรรค ที่ไม่สามารถปฏิบัติ<br>ตามมาตรการ และแนวทางแก้ไข | ภาพประกอบมาตรการ |
|---|---|---|---|
| 3) จำกัดความเร็วของรถที่เล่นเข้า-ออกโครงการ ให้<br>มีความเร็วไม่เกิน 30 กม./ชม. เพื่อลดความสั่นสะเทือนที่<br>เกิดขึ้น | - โครงการมีการติดตั้งป้ายจำกัดความเร็วของ<br>รถที่เข้า-ออกโครงการให้ความเร็วไม่เกิน 30<br>กม./ชม. | - ไม่มี | |

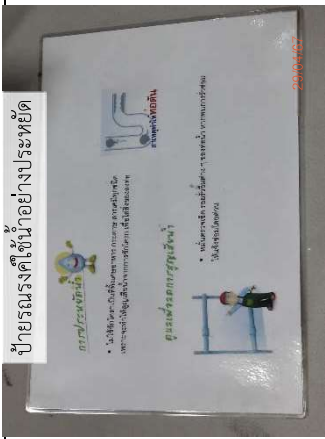
| มาตรการป้องกันและแก้ไขผลกระทบสิ่งแวดล้อม<br>และมาตรการติดตามตรวจสอบผลกระทบสิ่งแวดล้อม | ผลการปฏิบัติตามมาตรการ | ปัญหา อุปสรรค ที่ไม่สามารถปฏิบัติ<br>ตามมาตรการ และแนวทางแก้ไข | ภาพประกอบมาตรการ |
|---|---|---|---|
| 3) รณรงค์ให้ผู้พักใช้น้ำอย่างประหยัด | - โครงการมีการรณรงค์ให้ผู้พักอาศัย และ<br>พนักงานใช้น้ำอย่างประหยัด | - ไม่มี | |

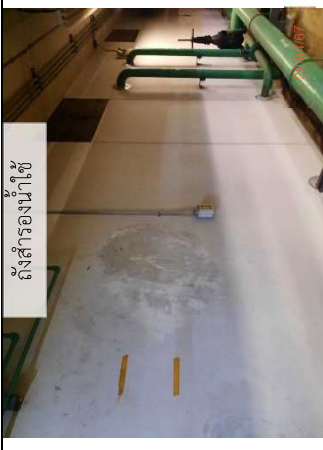
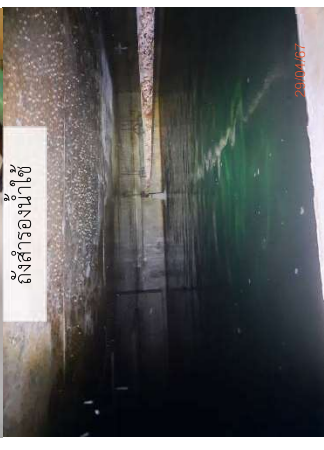
| มาตรการป้องกันและแก้ไขผลกระทบสิ่งแวดล้อม<br>และมาตรการติดตามตรวจสอบผลกระทบสิ่งแวดล้อม | ผลการปฏิบัติตามมาตรการ | ปัญหา อุปสรรค ที่ไม่สามารถปฏิบัติ<br>ตามมาตรการ และแนวทางแก้ไข | ภาพประกอบมาตรการ |
|---|---|---|---|
| 5) จัดเตรียมถังเก็บน้ำขนาด 428 ลบ.ม. ไว้บริเวณ<br>ชั้นใต้ดิน และถังเก็บน้ำขนาด 66 ลบ.ม. ไว้บริเวณชั้น<br>ดาดฟ้าของอาคาร เพื่อสำรองน้ำใช้ได้อย่างน้อย 1 วัน | - โครงการมีการจัดเตรียมถังเก็บน้ำไว้ เพื่อ<br>สำรองน้ำใช้ได้อย่างน้อย 1 วัน | - ไม่มี | |

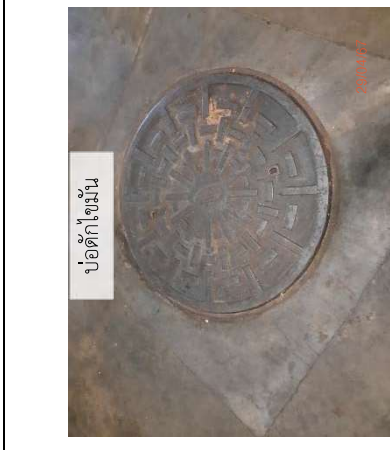
| มาตรการป้องกันและแก้ไขผลกระทบสิ่งแวดล้อม<br>และมาตรการติดตามตรวจสอบผลกระทบสิ่งแวดล้อม | ผลการปฏิบัติตามมาตรการ | ปัญหา อุปสรรค ที่ไม่สามารถปฏิบัติ<br>ตามมาตรการ และแนวทางแก้ไข | ภาพประกอบมาตรการ |
|---|---|---|---|
| <b>4. การจัดการน้ำเสียและสิ่งปฏิกูล</b><br>1) จัดให้มีระบบบำบัดน้ำเสียขั้นต้น ได้แก่ บ่อดัก<br>ไขมัน และถังกรอง เพื่อบำบัดน้ำเสียที่เกิดขึ้นจากการ<br>ดำเนินโครงการ ระบบดังกล่าวจะบำบัดน้ำเสียได้ 320<br>ลูกบาศก์เมตร/วัน และลดค่าบีโอดีและของแข็ง<br>แขวนลอยในน้ำเสียให้มีค่า 195 มิลลิกรัม/ลิตร และ 210<br>มิลลิกรัม/ลิตร ตามลำดับ | - โครงการจัดให้มีระบบบำบัดน้ำเสียขั้นต้น<br>ได้แก่ บ่อดักไขมัน และถังกรอง เพื่อบำบัด<br>น้ำเสียที่เกิดขึ้นจากการดำเนินโครงการ และมี<br>การเก็บตัวอย่างน้ำทุกเดือน โดยเก็บตัวอย่าง<br>น้ำล่าสุดเมื่อเดือนมิถุนายน 2567 | - ไม่มี | |

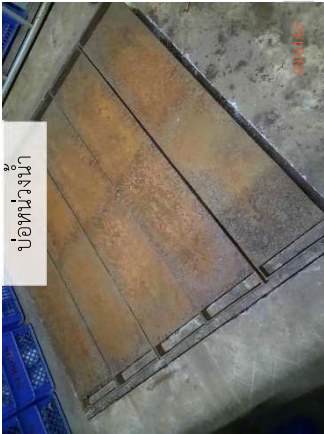
| มาตรการป้องกันและแก้ไขผลกระทบสิ่งแวดล้อม<br>และมาตรการติดตามตรวจสอบผลกระทบสิ่งแวดล้อม | ผลการปฏิบัติตามมาตรการ | ปัญหา อุปสรรค ที่ไม่สามารถปฏิบัติ<br>ตามมาตรการ และแนวทางแก้ไข | ภาพประกอบมาตรการ |
|---|---|---|---|
| <b>5. การระบายน้ำ</b><br>1) จัดให้มีบ่อหน่วงน้ำปริมาตร 264 ลบ.ม. ซึ่งสามารถเก็บกักน้ำฝนส่วนเกินภายในโครงการได้อย่างน้อย 3 ชม. | ผลการปฏิบัติตามมาตรการ<br>- โครงการจัดให้มีบ่อหน่วงน้ำเพื่อเก็บกักน้ำฝนส่วนเกินภายในโครงการ โดยโครงการมีการตรวจสอบบ่อหน่วงน้ำ และขุดลอกทางระบายน้ำเป็นประจำ (เอกสารแนบ 9) | - ไม่มี | |

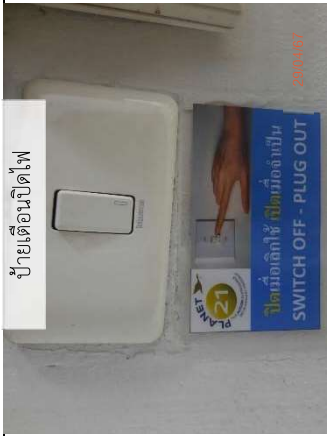
| มาตรการป้องกันและแก้ไขผลกระทบสิ่งแวดล้อม<br>และมาตรการติดตามตรวจสอบผลกระทบสิ่งแวดล้อม | ผลการปฏิบัติตามมาตรการ | ปัญหา อุปสรรค ที่ไม่สามารถปฏิบัติ<br>ตามมาตรการ และแนวทางแก้ไข | ภาพประกอบมาตรการ |
|---|---|---|---|
| 2) รณรงค์ให้ผู้พักและพนักงานของโครงการใช้ไฟฟ้า<br>อย่างประหยัด | - โครงการมีการติดสติ๊กเกอร์รณรงค์ให้ผู้ใช้<br>มาพัก และพนักงานของโครงการใช้ไฟฟ้า<br>อย่างประหยัดได้ตามจุดต่างๆ ที่มีสวิตช์ไฟ | - ไม่มี | |

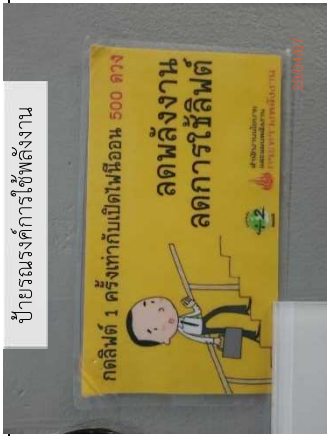
| มาตรการป้องกันและแก้ไขผลกระทบสิ่งแวดล้อม<br>และมาตรการติดตามตรวจสอบผลกระทบสิ่งแวดล้อม | ผลการปฏิบัติตามมาตรการ | ปัญหา อุปสรรค ที่ไม่สามารถปฏิบัติ<br>ตามมาตรการ และแนวทางแก้ไข | ภาพประกอบมาตรการ |
|---|---|---|---|
| 4) ดำเนินการอนุรักษ์พลังงานให้เป็นไปตาม<br>มาตรฐานที่กำหนดไว้ในกฎกระทรวง พ.ศ.2535 ออก<br>ตามความในพระราชบัญญัติการส่งเสริมการอนุรักษ์<br>พลังงาน พ.ศ.2535 | - โครงการมีการดำเนินการอนุรักษ์พลังงาน<br>ตามมาตรฐานที่กำหนดไว้ในกฎกระทรวง<br>พ.ศ.2535 ออกตามความในพระราชบัญญัติ<br>การส่งเสริมการอนุรักษ์พลังงาน พ.ศ.2535 | - ไม่มี | |

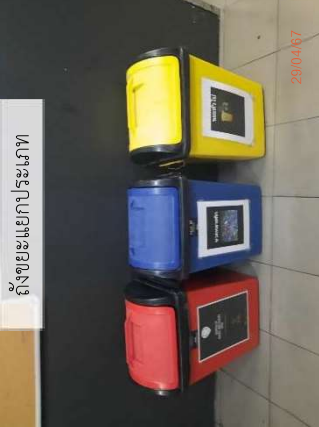
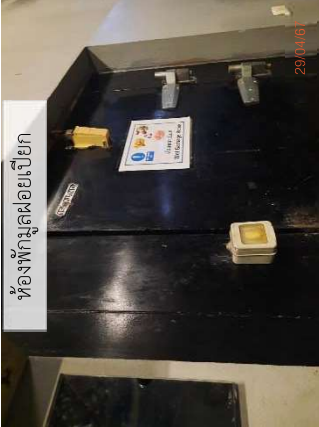
| มาตรการป้องกันและแก้ไขผลกระทบสิ่งแวดล้อม<br>และมาตรการติดตามตรวจสอบผลกระทบสิ่งแวดล้อม | ผลการปฏิบัติตามมาตรการ | ปัญหา อุปสรรค ที่ไม่สามารถปฏิบัติ<br>ตามมาตรการ และแนวทางแก้ไข | ภาพประกอบมาตรการ |
|---|---|---|---|
| <p><b>7. การจัดการมูลฝอย</b></p> <p>1) จัดให้มีภาชนะรองรับมูลฝอยที่เกิดขึ้นอย่าง<br/>เพียงพอ ดังนี้</p> <ul style="list-style-type: none"> <li>- จัดให้มีภาชนะรองรับมูลฝอย ซึ่งมีฝาปิดมิดชิด<br/>ความจุ 120 ลิตร จำนวน 2 ถัง แยกเป็นถังรองรับมูล<br/>ฝอยเปียกและถังรองรับมูลฝอยแห้งและถังรองรับของ<br/>เสียอันตรายขนาดความจุ 50 ลิตร ไว้บริเวณห้องโถงหน้า<br/>ลิฟต์ของในแต่ละชั้นของอาคาร</li> <li>- จัดให้มีห้องพักมูลฝอยรวม ซึ่งแบ่งออกเป็น<br/>ห้องพักมูลฝอยเปียกและห้องพักมูลฝอยแห้ง ปริมาตร<br/>13 ลบ.ม. และมีการปริมาตรรวมเท่ากับ 26ลบ.ม. ตั้งอยู่<br/>ที่บริเวณชั้นล่างของอาคาร</li> </ul> | <p>- โครงการจัดให้มีภาชนะรองรับมูลฝอยตั้งไว้<br/>บริเวณจุดต่างๆ เพื่อรองรับมูลฝอยอย่าง<br/>เพียงพอ โดยภาชนะมีฝาปิดมิดชิด และมีการ<br/>คัดแยกประเภทมูลฝอย รวมทั้งมีห้องพักมูล<br/>ฝอยรวมเป็นห้องพักมูลฝอยเปียกและห้องพัก<br/>มูลฝอยแห้งอยู่บริเวณชั้นล่างของอาคาร</p> | - ไม่มี | |

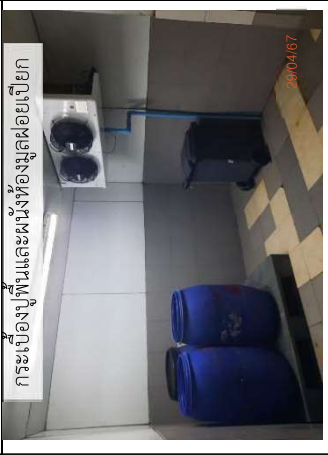
| มาตรการป้องกันและแก้ไขผลกระทบสิ่งแวดล้อม<br>และมาตรการติดตามตรวจสอบผลกระทบสิ่งแวดล้อม | ผลการปฏิบัติตามมาตรการ | ปัญหา อุปสรรค ที่ไม่สามารถปฏิบัติ<br>ตามมาตรการ และแนวทางแก้ไข | ภาพประกอบมาตรการ |
|---|---|---|---|
| 2) ใช้กระเบื้องปูพื้นและผนังของห้องพักมูลฝอยเพื่อ<br>ความสะอาดในการล้างทำความสะอาด รวมทั้งจัดให้มี<br>วางระบายน้ำโดยรอบ | - โครงการใช้กระเบื้องปูพื้นและผนังของ<br>ห้องพักมูลฝอยเปียก เพื่อความสะดวกในการ<br>ล้างทำความสะอาด และมีท่อระบายน้ำเสีย<br>จากห้องพักมูลฝอย | - ไม่มี | |

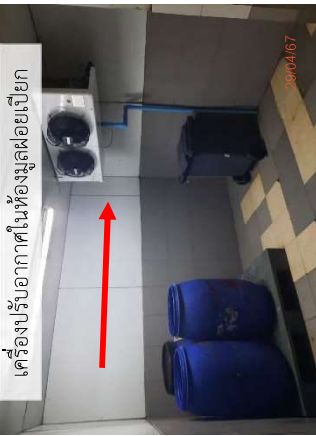
| มาตรการป้องกันและแก้ไขผลกระทบสิ่งแวดล้อม<br>และมาตรการติดตามตรวจสอบผลกระทบสิ่งแวดล้อม | ผลการปฏิบัติตามมาตรการ | ปัญหา อุปสรรค ที่ไม่สามารถปฏิบัติตามมาตรการ และแนวทางการแก้ไข | ภาพประกอบมาตรการ |
|---|---|---|---|
| 7) ติดตั้งเครื่องปรับอากาศภายในห้องพักมูลฝอยเปียกให้มีอุณหภูมิระหว่าง 25-27 องศาเซลเซียส และติดตั้งพัดลมระบายอากาศภายในห้องพักมูลฝอยแห้ง | - โครงการมีการติดตั้งเครื่องปรับอากาศภายในห้องพักมูลฝอยเปียก และติดตั้งพัดลมระบายอากาศภายในห้องพักมูลฝอยแห้ง | - ไม่มี | |

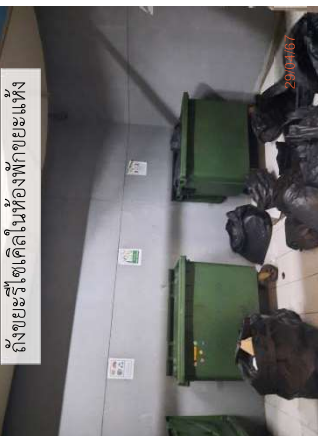
| มาตรการป้องกันและแก้ไขผลกระทบสิ่งแวดล้อม<br>และมาตรการติดตามตรวจสอบผลกระทบสิ่งแวดล้อม | ผลการปฏิบัติตามมาตรการ | ปัญหา อุปสรรค ที่ไม่สามารถปฏิบัติตามมาตรการ และแนวทางการแก้ไข | ภาพประกอบมาตรการ |
|---|---|---|---|
| 8) ให้มีการคัดแยกมูลฝอยโดยมูลฝอยที่สามารถนำกลับมาใช้ได้ก็ เช่น กระดาษ ขวดพลาสติก กระป๋องน้ำอัดลม เป็นต้น จะถูกคัดแยกและเก็บรวบรวมไว้ในถังรองรับมูลฝอยที่สามารถนำกลับมาใช้ได้อีก (Recycle bin) ซึ่งอยู่ในภายในห้องพักมูลฝอยแห้งเพื่อนำไปขาย ส่วนของเสียอันตราย เช่น หลอดไฟฟ้า ถ่านอัลคาไลน์ แบตเตอรี่ที่หมดอายุการใช้งานขวด/หลอดยาที่ใช้แล้ว เครื่องสำอางเสื่อมสภาพ เป็นต้น จะถูกเก็บรวบรวม | - โครงการมีการคัดแยกมูลฝอยโดยมูลฝอยที่สามารถนำกลับมาใช้ได้ โดยคัดแยกและเก็บรวบรวมไว้ในถังรองรับมูลฝอยซึ่งอยู่ภายในห้องพักมูลฝอยแห้งเพื่อรอการจำหน่ายต่อไป รวมถึงคัดแยกขยะอันตรายไว้ในถังรองรับของเสียอันตราย ซึ่งอยู่ภายในห้องพักขยะแห้งเพื่อรอการเก็บนำไปกำจัดอย่างเหมาะสม | - ไม่มี | |

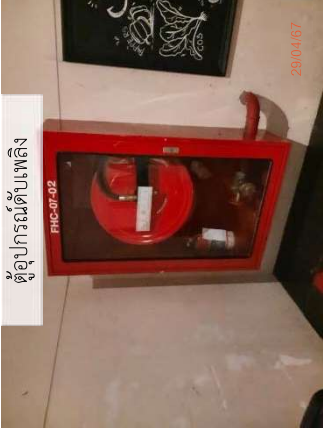
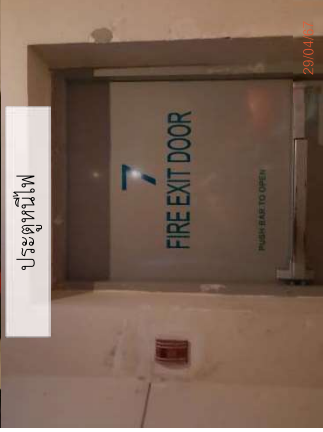
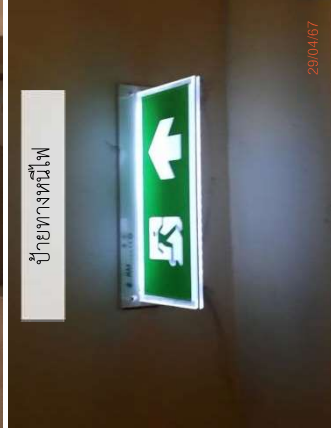
| มาตรการป้องกันและแก้ไขผลกระทบสิ่งแวดล้อม<br>และมาตรการติดตามตรวจสอบผลกระทบสิ่งแวดล้อม | ผลการปฏิบัติตามมาตรการ | ปัญหา อุปสรรค ที่ไม่สามารถปฏิบัติ<br>ตามมาตรการ และแนวทางแก้ไข | ภาพประกอบมาตรการ |
|---|---|---|---|
| <p>9. ระบบป้องกันอัคคีภัย</p> <p>1) จัดให้มีระบบป้องกันอัคคีภัยอย่างพอเพียง และครอบคลุมทั่วบริเวณพื้นที่โครงการ การติดตั้งระบบป้องกันอัคคีภัยจะต้องเป็นไปตามหลักเกณฑ์ และสอดคล้องกับกฎหมายที่เกี่ยวข้องเพื่อให้มั่นใจได้ว่าระบบจะสามารถทำงานได้อย่างมีประสิทธิภาพ</p> | <p>ผลการปฏิบัติตามมาตรการ</p> <p>- โครงการมีการจัดให้มีระบบป้องกันอัคคีภัยอย่างพอเพียง และครอบคลุมทั่วบริเวณพื้นที่โครงการ โดยการติดตั้งระบบป้องกันอัคคีภัยจะต้องเป็นไปตามหลักเกณฑ์ และสอดคล้องกับกฎหมายที่เกี่ยวข้อง เพื่อให้มั่นใจได้ว่าระบบจะสามารถทำงานได้อย่างมีประสิทธิภาพ โดยโครงการมีการตรวจสอบอุปกรณ์ป้องกันอัคคีภัยเป็นประจำทุกเดือน</p> | <p>- ไม่มี</p> | |

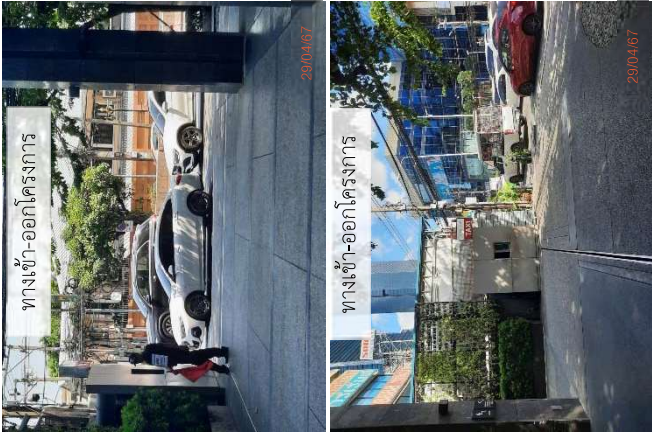
| มาตรการป้องกันและแก้ไขผลกระทบสิ่งแวดล้อม<br>และมาตรการติดตามตรวจสอบผลกระทบสิ่งแวดล้อม | ผลการปฏิบัติตามมาตรการ | ปัญหา อุปสรรค ที่ไม่สามารถปฏิบัติตามมาตรการ และแนวทางการแก้ไข | ภาพประกอบมาตรการ |
|---|---|---|---|
| 2) จัดให้มีถนนโดยรอบพื้นที่อาคารกว้างอย่างน้อย 6 ม. สำหรับให้รถดับเพลิงเข้าออกได้สะดวก | - โครงการจัดให้มีถนนโดยรอบพื้นที่อาคาร กว้างอย่างน้อย 6 ม. ให้รถดับเพลิงเข้าออกได้สะดวกและปลอดภัย | - ไม่มี | |

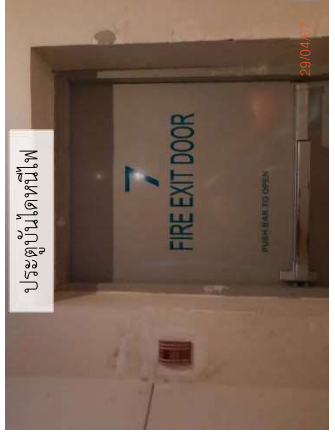
| มาตรการป้องกันและแก้ไขผลกระทบสิ่งแวดล้อม<br>และมาตรการติดตามตรวจสอบผลกระทบสิ่งแวดล้อม | ผลการปฏิบัติตามมาตรการ | ปัญหา อุปสรรค ที่ไม่สามารถปฏิบัติตามมาตรการ และแนวทางการแก้ไข | ภาพประกอบมาตรการ |
|---|---|---|---|
| 3) จัดให้มีบันไดหนีไฟทำจากวัสดุทนไฟ โดย ออกแบบบันไดหนีไฟเป็นไปตามหลักเกณฑ์ที่กำหนดไว้ในกฎหมายที่เกี่ยวข้อง | - โครงการจัดให้มีประตูดุหนีไฟและบันไดหนีไฟทำจากวัสดุทนไฟ โดยออกแบบบันไดหนีไฟเป็นไปตามหลักเกณฑ์ที่กำหนดไว้ในกฎหมายที่เกี่ยวข้อง | - ไม่มี | |

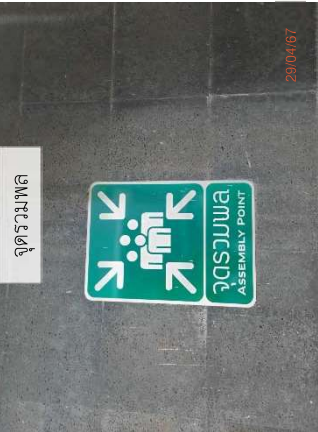
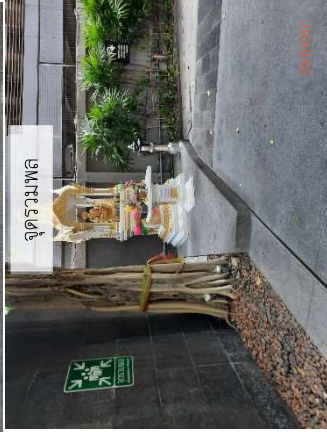
| มาตรการป้องกันและแก้ไขผลกระทบสิ่งแวดล้อม<br>และมาตรการติดตามตรวจสอบผลกระทบสิ่งแวดล้อม | ผลการปฏิบัติตามมาตรการ | ปัญหา อุปสรรค ที่ไม่สามารถปฏิบัติ<br>ตามมาตรการ และแนวทางแก้ไข | ภาพประกอบมาตรการ |
|---|---|---|---|
| <p>4) กำหนดจุดรวมพลภายนอกอาคาร 2 จุด มีพื้นที่รวม 270.71 ตร.ม. อยู่ในบริเวณพื้นที่สีเขียวด้านทิศตะวันตกและทิศตะวันออกของพื้นที่โครงการ ใกล้กับทางเข้า-ออก สามารถรองรับจำนวนผู้พักและพนักงานโครงการได้อย่างเพียงพอ</p> | <p>- โครงการมีการปรับเปลี่ยนจุดรวมพล โดยกำหนดจุดรวมพลภายนอกอาคาร 1 จุด อยู่ในบริเวณพื้นที่สีเขียวฝั่งถนนสาทร ซึ่งสามารถรองรับจำนวนผู้พักและพนักงานโครงการได้อย่างเพียงพอ พื้นที่รวม 270.71 ตร.ม.</p> | <p>- ไม่มี</p> | |

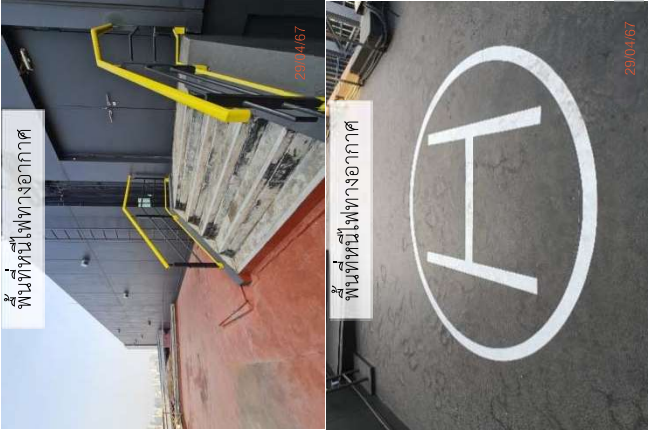
| มาตรการป้องกันและแก้ไขผลกระทบสิ่งแวดล้อม<br>และมาตรการติดตามตรวจสอบผลกระทบสิ่งแวดล้อม | ผลการปฏิบัติตามมาตรการ | ปัญหา อุปสรรค ที่ไม่สามารถปฏิบัติตามมาตรการ และแนวทางแก้ไข | ภาพประกอบมาตรการ |
|---|---|---|---|
| 5) จัดให้มีพื้นที่หนีไฟทางอากาศบริเวณชั้นดาดฟ้าของอาคาร | - โครงการจัดให้มีพื้นที่หนีไฟทางอากาศบริเวณชั้นดาดฟ้าของอาคารสำหรับกรณีฉุกเฉิน | - ไม่มี | |

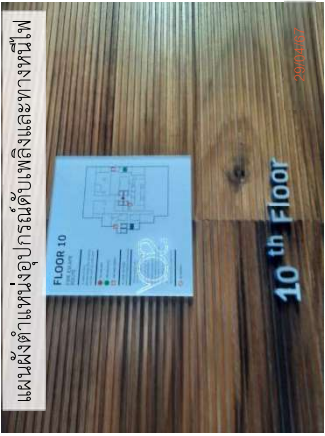
| มาตรการป้องกันและแก้ไขผลกระทบสิ่งแวดล้อม<br>และมาตรการติดตามตรวจสอบผลกระทบสิ่งแวดล้อม | ผลการปฏิบัติตามมาตรการ | ปัญหา อุปสรรค ที่ไม่สามารถปฏิบัติ<br>ตามมาตรการ และแนวทางแก้ไข | ภาพประกอบมาตรการ |
|---|---|---|---|
| 7) จัดเตรียมป้ายแสดงข้อปฏิบัติเมื่อเกิดเหตุเพลิงไหม้ หมายเลขโทรศัพท์ในการแจ้งเหตุเพลิงไหม้ แผนผังแสดงตำแหน่งของอุปกรณ์ดับเพลิงบันไดหนีไฟ เส้นทางอพยพ และจุดรวมพลในแต่ละชั้น และนำไปติดตั้งไว้ตามชั้นต่างๆ ของอาคารบริเวณที่ผู้พักสามารถสังเกตเห็นได้ง่ายและชัดเจน | - โครงการได้จัดเตรียมแผนปฏิบัติเมื่อเกิดเหตุเพลิงไหม้ หมายเลขโทรศัพท์ในการแจ้งเหตุเพลิงไหม้ แผนผังแสดงตำแหน่งของอุปกรณ์ดับเพลิงบันไดหนีไฟ เส้นทางอพยพ และจุดรวมพลในแต่ละชั้น และได้ติดตั้งไว้ตามชั้นต่างๆ ของอาคารบริเวณที่ผู้พักสามารถสังเกตเห็นได้ง่ายและชัดเจน | - ไม่มี | |

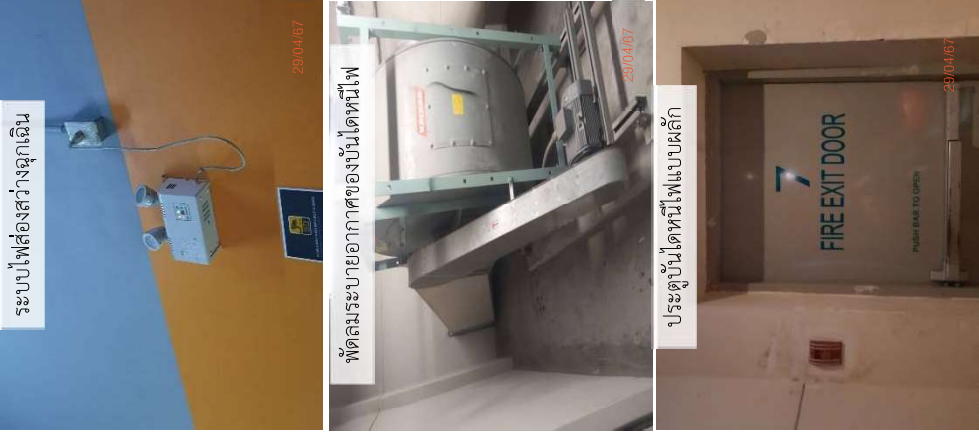
| มาตรการป้องกันและแก้ไขผลกระทบสิ่งแวดล้อม<br>และมาตรการติดตามตรวจสอบผลกระทบสิ่งแวดล้อม | ผลการปฏิบัติตามมาตรการ | ปัญหา อุปสรรค ที่ไม่สามารถปฏิบัติ<br>ตามมาตรการ และแนวทางแก้ไข | ภาพประกอบมาตรการ |
|---|---|---|---|
| <p>10) จัดให้มีการตรวจสอบความพร้อมของอุปกรณ์ต่างๆ อย่างสม่ำเสมอเพื่อให้แน่ใจว่าเมื่อเกิดเหตุเพลิงไหม้ขึ้นจะสามารถใช้งานได้ทันที ทั้งนี้ให้จัดทำหรือมีการบันทึกผลการติดตามตรวจสอบทุกครั้งบริเวณจุดเชื่อมต่อบันไดขั้นที่ 6A และขั้นที่ 11 ซึ่งไม่ต่อเนื่องกับบันไดหนีไฟของชั้นอื่น เพื่อให้ผู้พักสามารถเดินทางจากบันไดหนีไฟในชั้นบนลงสู่ชั้นล่างได้อย่างปลอดภัยจะจัดให้มีมาตรการดังนี้</p> <ul style="list-style-type: none"> <li>- มีผนังกันไฟโดยรอบมีแสงสว่างจากระบบไฟส่องสว่างฉุกเฉินให้มองเห็นช่องทางขณะเกิดเพลิงไหม้</li> <li>- มีระบบอัดลมภายในช่องบันไดที่มีความดันลมขณะใช้งานไม่น้อยกว่า 3.86 ปาสกาลเมตร ที่ทำงานได้โดยอัตโนมัติเมื่อเกิดเหตุเพลิงไหม้</li> <li>- บันไดหนีไฟจะต้องเป็นบานเปิดชนิดผลักออกสู่ภายนอก และต้องสามารถเปิดออกได้โดยสะดวกตลอดเวลา</li> <li>- บ้ายแสดงตำแหน่งที่ตั้งของบันไดหนีไฟ และทางเชื่อมที่มองเห็นได้ชัดเจนบริเวณด้านบนของบานเปิดประตูเพื่อเข้าสู่บันไดหนีไฟ และทางเชื่อม</li> <li>- บ้ายแสดงทิศทางการอพยพบริเวณจุดที่มีการเชื่อมต่อของบันไดหนีไฟ</li> </ul> | <p>ผลการปฏิบัติตามมาตรการ</p> <ul style="list-style-type: none"> <li>- โครงการจัดให้มีการตรวจสอบความพร้อมของอุปกรณ์ต่างๆ อย่างสม่ำเสมอ (เอกสารแนบ 13)</li> <li>- โครงการจัดให้มีระบบไฟส่องสว่างฉุกเฉินระบบพัดลมระบายอากาศในช่องบันไดหนีไฟ ประตูบันไดหนีไฟเป็นบานเปิดชนิดผลักออกสู่ภายนอก และมีป้ายแสดงเส้นทางหนีไฟที่มองเห็นได้อย่างชัดเจน</li> </ul> | <p>ปัญหา อุปสรรค ที่ไม่สามารถปฏิบัติตามมาตรการ และแนวทางแก้ไข</p> <ul style="list-style-type: none"> <li>- ไม่มี</li> </ul> | <p>ภาพประกอบมาตรการ</p> |

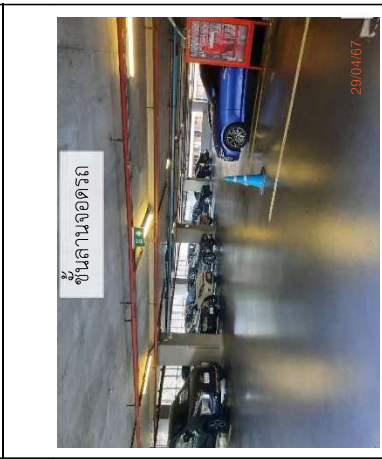
| มาตรการป้องกันและแก้ไขผลกระทบสิ่งแวดล้อม<br>และมาตรการติดตามตรวจสอบผลกระทบสิ่งแวดล้อม | ผลการปฏิบัติตามมาตรการ | ปัญหา อุปสรรค ที่ไม่สามารถปฏิบัติ<br>ตามมาตรการ และแนวทางแก้ไข | ภาพประกอบมาตรการ |
|---|---|---|---|
| <p><b>10. การจราจรและคมนาคมขนส่ง</b></p> <p>1) จัดให้มีที่จอดรถจำนวน 243 คัน ในบริเวณชั้นใต้ดิน และชั้นล่างถึงชั้น 6 ของอาคาร ซึ่งเพียงพอตามข้อบัญญัติกรุงเทพมหานคร เรื่อง ควบคุมอาคาร พ.ศ. 2544</p> | <p>ผลการจัดให้มีที่จอดรถเพียงพอต่อความต้องการของผู้ใช้บริการ ตั้งแต่ชั้นใต้ดินถึงชั้น 6 ของอาคาร</p> | <p>- ไม่มี</p> | |

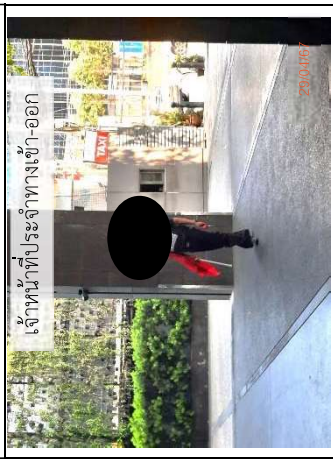
| มาตรการป้องกันและแก้ไขผลกระทบสิ่งแวดล้อม<br>และมาตรการติดตามตรวจสอบผลกระทบสิ่งแวดล้อม | ผลการปฏิบัติตามมาตรการ | ปัญหา อุปสรรค ที่ไม่สามารถปฏิบัติ<br>ตามมาตรการ และแนวทางแก้ไข | ภาพประกอบมาตรการ |
|---|---|---|---|
| <p>2) จัดให้มีเจ้าหน้าที่ควบคุมระบบการจราจรขาเข้าพื้นที่โครงการในฝั่งด้านถนนสาทรเหนือ และถนนพระราม 4 เพื่อคอยควบคุมการเข้า-ออกของยานพาหนะ ไม่ให้เกิดความแออัดและปลอดภัย</p> | <p>- โครงการจัดให้มีเจ้าหน้าที่ควบคุมระบบการจราจรขาเข้าและออกพื้นที่โครงการ เพื่อยกยควบคุมการเข้า-ออกของยานพาหนะให้มีความสะดวกและปลอดภัย</p> | <p>- ไม่มี</p> | |

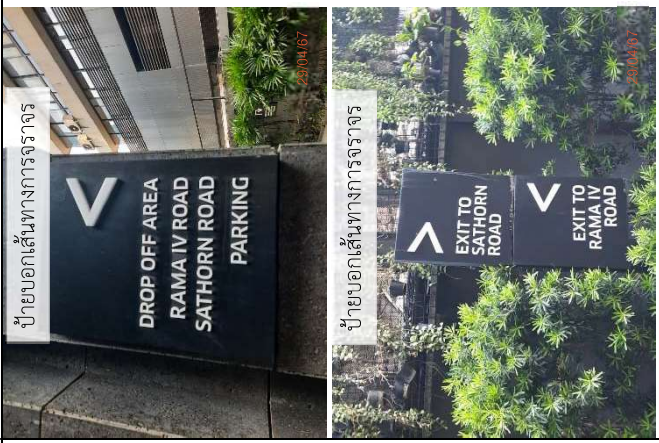
| มาตรการป้องกันและแก้ไขผลกระทบสิ่งแวดล้อม<br>และมาตรการติดตามตรวจสอบผลกระทบสิ่งแวดล้อม | ผลการปฏิบัติตามมาตรการ | ปัญหา อุปสรรค ที่ไม่สามารถปฏิบัติ<br>ตามมาตรการ และแนวทางการแก้ไข | ภาพประกอบมาตรการ |
|---|---|---|---|
| 7) จัดให้มีป้ายบอกเส้นทางจราจรภายใน<br>โครงการอย่างชัดเจน | - โครงการจัดให้มีป้ายบอกเส้นทาง<br>การจราจรภายในตามจุดต่างๆ ภายใน<br>โครงการสามารถมองเห็นได้อย่างชัดเจน | - ไม่มี | |

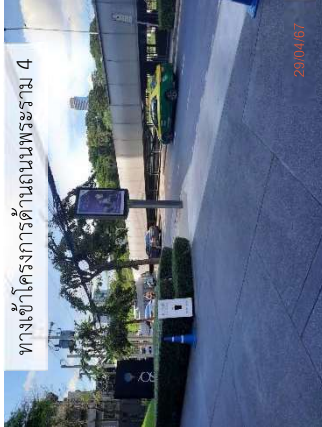
| มาตรการป้องกันและแก้ไขผลกระทบสิ่งแวดล้อม<br>และมาตรการติดตามตรวจสอบผลกระทบสิ่งแวดล้อม | ผลการปฏิบัติตามมาตรการ | ปัญหา อุปสรรค ที่ไม่สามารถปฏิบัติ<br>ตามมาตรการ และแนวทางการแก้ไข | ภาพประกอบมาตรการ |
|---|---|---|---|
| 8) บริเวณทางเข้าสู่โครงการในถนนพระราม 4 ต้องทำให้มีความกว้างอย่างน้อย 6 ม. พร้อมทั้งมีการปิดทางเข้าเพื่อให้พาหนะเลี้ยวได้อย่างสะดวก | - บริเวณทางเข้าสู่โครงการในถนนพระราม 4 ต้องทำให้มีความกว้างเพียงพอ พร้อมทั้งมีการปิดทางเข้าเพื่อให้พาหนะเลี้ยวได้อย่างสะดวกและปลอดภัย | - ไม่มี | <br>ทางเข้าโครงการด้านถนนพระราม 4 |

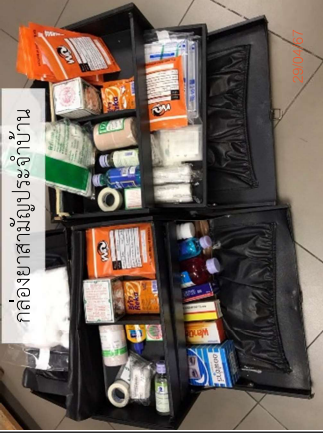
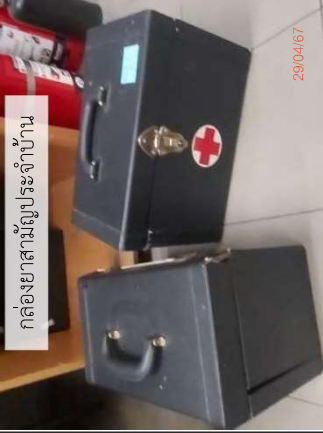
| มาตรการป้องกันและแก้ไขผลกระทบสิ่งแวดล้อม<br>และมาตรการติดตามตรวจสอบผลกระทบสิ่งแวดล้อม | ผลการปฏิบัติตามมาตรการ | ปัญหา อุปสรรค ที่ไม่สามารถปฏิบัติ<br>ตามมาตรการ และแนวทางแก้ไข | ภาพประกอบมาตรการ |
|---|---|---|---|
| 2) จัดทำคู่มือการปฏิบัติงานไว้บริเวณส่วน<br>ประชาสัมพันธ์หรือสำนักงานโครงการ | - โครงการมีกล่องยาสามัญประจำบ้านไว้<br>บริเวณส่วนประชาสัมพันธ์ต้อนรับและ<br>สำนักงานโครงการ | - ไม่มี | |

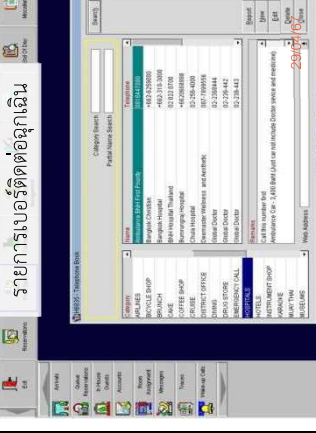
| มาตรการป้องกันและแก้ไขผลกระทบสิ่งแวดล้อม<br>และมาตรการติดตามตรวจสอบผลกระทบสิ่งแวดล้อม | ผลการปฏิบัติตามมาตรการ | ปัญหา อุปสรรค ที่ไม่สามารถปฏิบัติ<br>ตามมาตรการ และแนวทางแก้ไข | ภาพประกอบมาตรการ |
|---|---|---|---|
| 3) จัดทำรายการเบอร์ติดต่อสถานพยาบาลบริเวณ<br>ใกล้เคียงเพื่อให้สะดวกในการติดต่อกรณีเกิดเหตุการณ์<br>เจ็บป่วยฉุกเฉินหรือร้ายแรง | - โครงการมีการจัดทำรายการเบอร์ติดต่อ<br>สถานพยาบาลบริเวณใกล้เคียงเพื่อให้สะดวกใน<br>การติดต่อกรณีเกิดเหตุการณ์เจ็บป่วยฉุกเฉิน<br>หรือร้ายแรง โดยพนักงานสามารถเข้าถึง<br>รายการเบอร์ติดต่อฉุกเฉินผ่านระบบ<br>คอมพิวเตอร์ของโครงการได้ตลอดเวลา | - ไม่มี | |

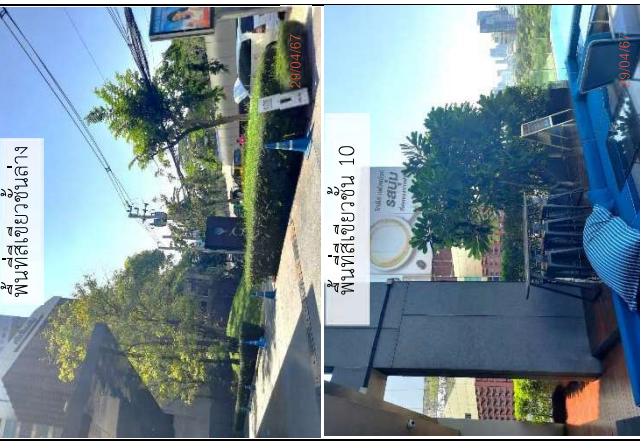
| มาตรการป้องกันและแก้ไขผลกระทบสิ่งแวดล้อม<br>และมาตรการติดตามตรวจสอบผลกระทบสิ่งแวดล้อม | ผลการปฏิบัติตามมาตรการ | ปัญหา อุปสรรค ที่ไม่สามารถปฏิบัติ<br>ตามมาตรการ และแนวทางแก้ไข | ภาพประกอบมาตรการ |
|---|---|---|---|
| <p>2) จัดให้มีพื้นที่สีเขียวเป็นไปตามที่ได้ออกแบบไว้</p> | <p>- โครงการจัดให้มีพื้นที่สีเขียวในบริเวณต่างๆ ทั้งภายในและภายนอกอาคารโครงการ</p> | <p>- ไม่มี</p> | |

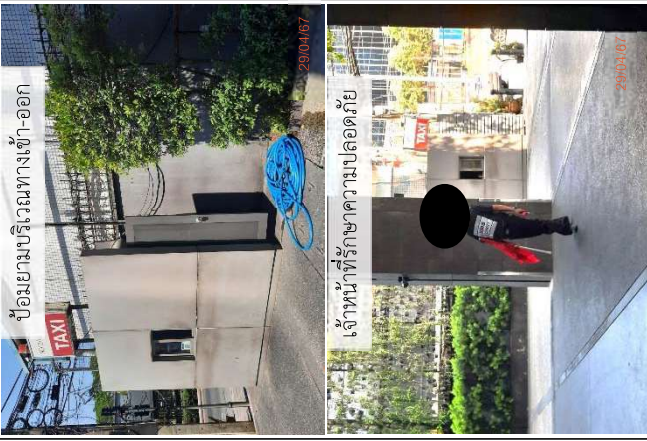
| มาตรการป้องกันและแก้ไขผลกระทบสิ่งแวดล้อม<br>และมาตรการติดตามตรวจสอบผลกระทบสิ่งแวดล้อม | ผลการปฏิบัติตามมาตรการ | ปัญหา อุปสรรค ที่ไม่สามารถปฏิบัติ<br>ตามมาตรการ และแนวทางแก้ไข | ภาพประกอบมาตรการ |
|---|---|---|---|
| 2) จัดให้มีป้อมยามรักษาความปลอดภัยบริเวณ<br>ทางเข้า-ออกโครงการและเจ้าหน้าที่รักษาความปลอดภัย<br>บริเวณทางเข้า-ออกโครงการและเจ้าหน้าที่รักษาความปลอดภัย<br>ป้อมยามประจำอยู่ที่ป้อมยามตลอด 24 ชม. | - โครงการจัดให้มีป้อมยามรักษาความปลอดภัย<br>บริเวณทางเข้า-ออกโครงการและเจ้าหน้าที่<br>รักษาความปลอดภัยบริเวณทางเข้า-ออก<br>โครงการและเจ้าหน้าที่รักษาความปลอดภัย<br>ประจำอยู่ที่ป้อมยามตลอด 24 ชม. | - ไม่มี | |

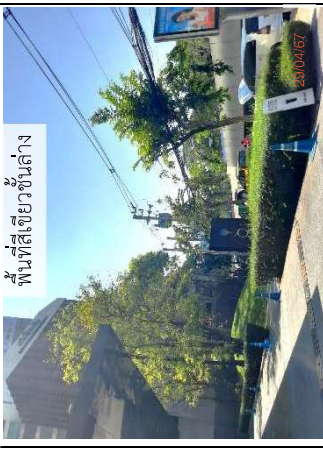
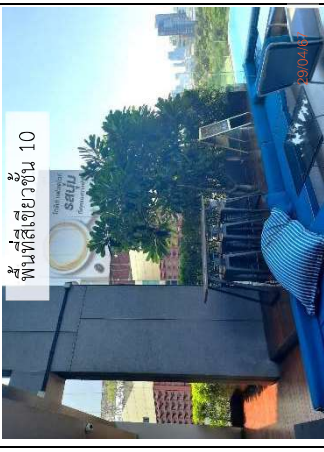
| มาตรการป้องกันและแก้ไขผลกระทบสิ่งแวดล้อม<br>และมาตรการติดตามตรวจสอบผลกระทบสิ่งแวดล้อม | ผลการปฏิบัติตามมาตรการ | ปัญหา อุปสรรค ที่ไม่สามารถปฏิบัติ<br>ตามมาตรการ และแนวทางแก้ไข | ภาพประกอบมาตรการ |
|---|---|---|---|
| <p><b>15. ทัศนียภาพ</b></p> <p>1) โครงการต้องจัดให้มีพื้นที่สีเขียวเป็นไปตามที่ได้<br/>ออกแบบไว้ โดยจัดให้มีพื้นที่สีเขียวบริเวณชั้นล่าง<br/>ภายนอกอาคารบริเวณชั้นที่ 10 และชั้นที่ 28 ของอาคาร<br/>คิดเป็นพื้นที่รวมทั้งสิ้น 936.12 ตร.ม. โดยปลูกไม้ยืนต้น<br/>ได้แก่ ต้นหูกระดังงา บุนนาค ต้นป้าน้ำคอร์เดีย แคนนา<br/>ลั่นทมดอกแดง กระถินเทพา จำนวนทั้งสิ้น 299 ต้น และ<br/>จัดให้มีพื้นที่ร่มเงา ได้แก่ แสยก และหญ้าขนาดเล็ก<br/>เพื่อเพิ่มความสวยงามและความชุ่มชื้นให้แก่พื้นที่</p> | <p>- โครงการจัดให้มีพื้นที่สีเขียวเป็นไปตามที่ได้<br/>ออกแบบไว้ โดยจัดให้มีพื้นที่สีเขียวบริเวณชั้น<br/>ล่างภายนอกอาคาร และบริเวณชั้นที่ 10 และ<br/>ชั้นที่ 29 ของอาคาร</p> | - ไม่มี | |

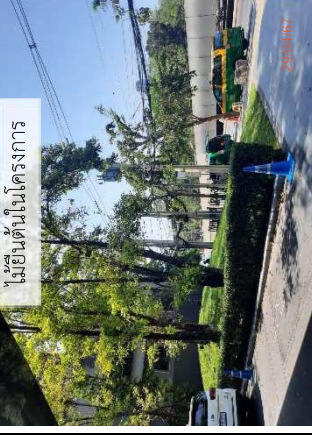
| มาตรการป้องกันและแก้ไขผลกระทบสิ่งแวดล้อม<br>และมาตรการติดตามตรวจสอบผลกระทบสิ่งแวดล้อม | ผลการปฏิบัติตามมาตรการ | ปัญหา อุปสรรค ที่ไม่สามารถปฏิบัติตามมาตรการ และแนวทางการแก้ไข | ภาพประกอบมาตรการ |
|---|---|---|---|
| 2) มีการปลูกไม้ยืนต้นบริเวณชั้นล่างของพื้นที่โครงการ โดยที่ไม่ส่งผลกระทบต่อระบบสาธารณูปโภคของโครงการ | - โครงการจัดให้มีการปลูกไม้ยืนต้นบริเวณชั้นล่างของพื้นที่โครงการ โดยที่ไม่ส่งผลกระทบต่อระบบสาธารณูปโภคของโครงการ | - ไม่มี | |

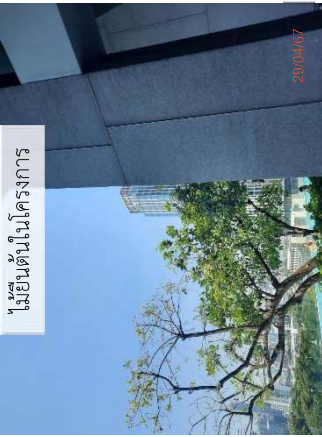
| มาตรการป้องกันและแก้ไขผลกระทบสิ่งแวดล้อม<br>และมาตรการติดตามตรวจสอบผลกระทบสิ่งแวดล้อม | ผลการปฏิบัติตามมาตรการ | ปัญหา อุปสรรค ที่ไม่สามารถปฏิบัติ<br>ตามมาตรการ และแนวทางแก้ไข | ภาพประกอบมาตรการ |
|---|---|---|---|
| 3) จัดให้มีเจ้าหน้าที่ดูแลสวน ทำหน้าที่รดน้ำ ตัดแต่งรูปทรง/กิ่งไม้ และเก็บกวาดเศษใบไม้ เพื่อรักษาภูมิทัศน์ของสวนหย่อมและสวนประดับให้มีความร่มรื่นและสวยงามอยู่เสมอ | - โครงการจัดให้มีเจ้าหน้าที่ดูแลสวน ทำหน้าที่รดน้ำ ตัดแต่งรูปทรง กิ่งไม้ และเก็บกวาดเศษใบไม้ เพื่อรักษาภูมิทัศน์ของสวนหย่อมและสวนประดับให้มีความร่มรื่นและสวยงามอยู่เสมอ | - ไม่มี | |
